**“SEGUIMIENTO Y EJECUCIÓN DEL MEJORAMIENTO DE
LOS SERVICIOS DE TRANSITABILIDAD VEHICULAR Y
PEATONAL EN EL P.J. PI.M. PANAMERICANA NORTE –
PRIMERA ETAPA – SECTOR II – AA.HH. LOS ROSALES –
SECTOR I – DISTRITO DE ANCON – PROVINCIA DE LIMA
– REGIÓN LIMA-2020”**

Trabajo de suficiencia profesional para optar el título
profesional de:

Ingeniero Civil

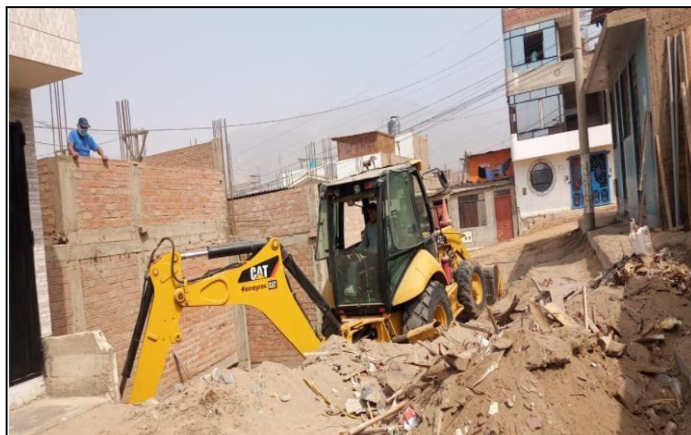
Figura 71 Corte de terreno normal con retroexcavadora para muro de contención en el pasaje 6
Fuente elaboración propia

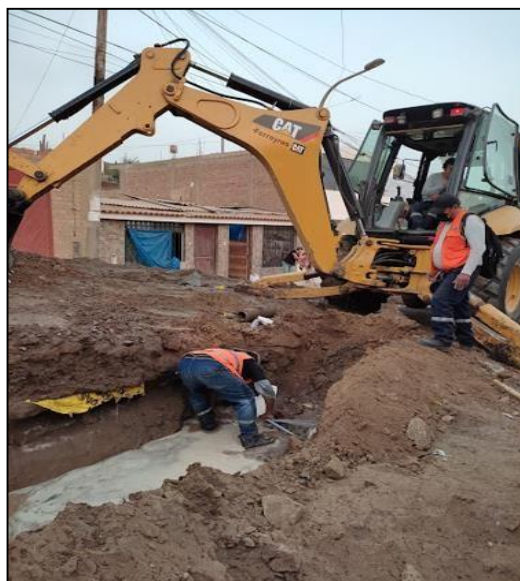
Figura 72 Corte de terreno normal con retroexcavadora para muro de contención en la calle 35, donde se encontró y rompió la tubería domiciliaria de agua, también se encontró tubería de gas.
Fuente elaboración propia

Continuando con los trabajos de excavación con maquinaria, en algunas zonas por la geografía que era desnivelada y el tipo de muro que se necesitaba en el lugar de trabajo; muchas veces a la hora excavar se encontraron con tuberías de desagüe, agua y tuberías de gas. Los ingenieros de Cálida vinieron y nos dieron una charla explicándonos que cuando uno excavaba y encontraba cinta amarilla, se entendía que 30 cm debajo de esa cinta se encontraban las tuberías de gas. Debido a esto se realizó un replanteo con el plano de distribución de tuberías de gas.

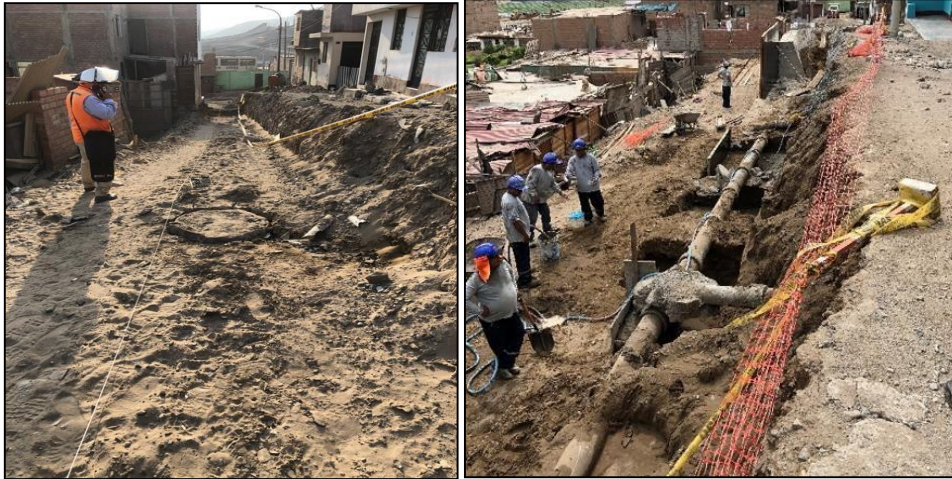
Figura 73 Problemas con las tuberías de desagüe que atravesaban los cimientos corridos de muro de contención en el Pasaje B, se decidió excavación manual y modificar el muro.
Fuente elaboración propia

Se tuvo que realizar un replanteo, autorizado con supervisión por el motivo de que en el pasaje B la cimentación de los muros era atravesada con tubería de desagüe y 2 buzones, por este motivo se terminó con la excavación con máquina y se realizó la excavación manual del muro del pasaje B de esta manera para seguir avanzando y se asentó en el cuaderno de obra con aprobación de la supervisión.

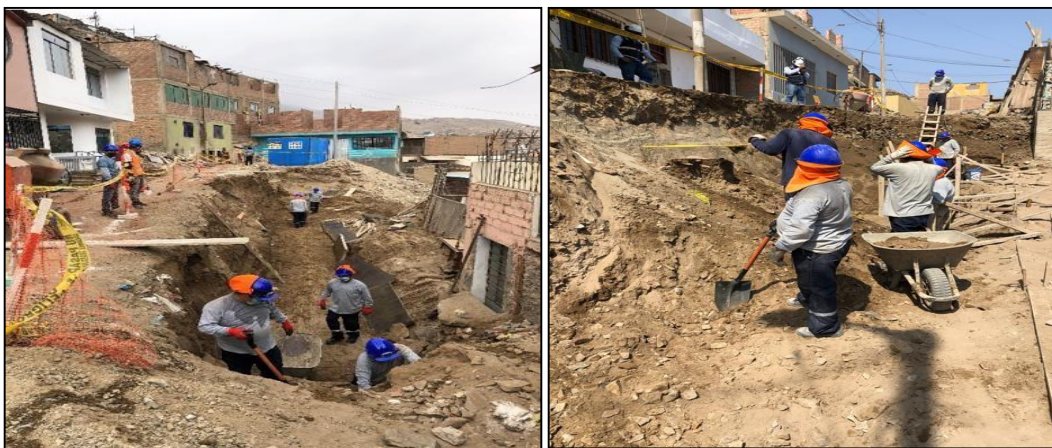
Figura 74 Conformación de terreno con material propio para muro de contención en el pasaje 6 y el pasaje 16
Fuente elaboración propia

Posteriormente después de realizar las excavaciones de terreno de forma manual o con maquinaria, se tuvo que conformar el terreno para el próximo vaciado de cimientos corridos de muros de contención. Se eliminó todo material orgánico, una vez limpia la superficie se humedece superficialmente para aumentar la adherencia del terreno.

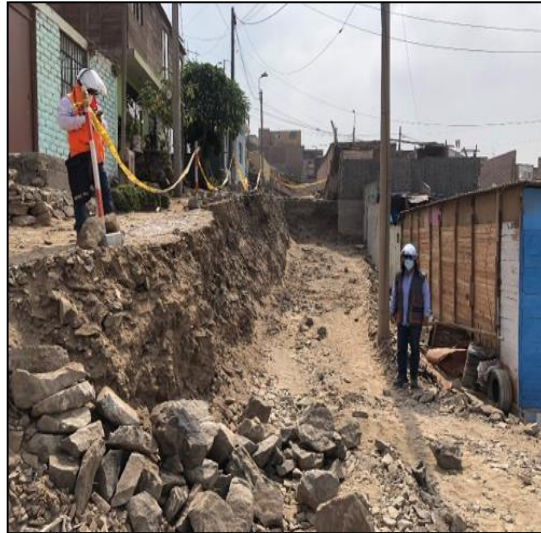
Figura 75 Zona conformada manualmente con material propio para muro de contención en el pasaje 16, supervisado por el ingeniero residente.
Fuente elaboración propia

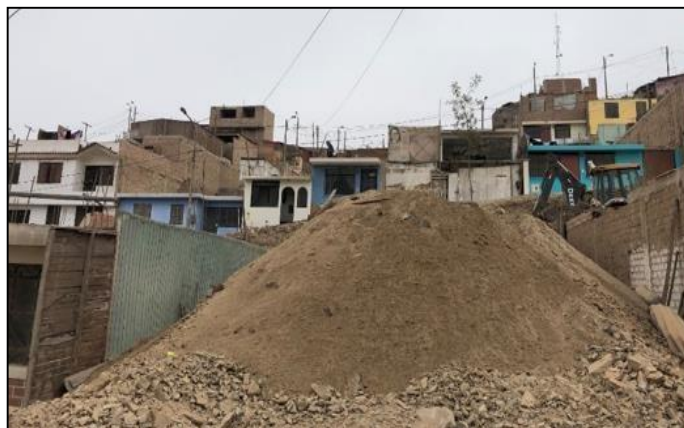
Figura 76 Zona de acoplo de material excedente para su próxima eliminación con maquinaria.
Fuente elaboración propia

Continuando con los trabajos, después de haber realizado las excavaciones y la conformación del terreno de los muros. Se acoplo el material excedente en sitios específicos donde no afectaron a los vecinos, para su próxima eliminación con maquinaria y volquete para esta forma ser trasladado a los botaderos todo previamente con autorización de la supervisión, pero no todo el material excedente fue eliminado porque nos iban ayudar en algunos lugares para rellenar en los muros después de su finalización.

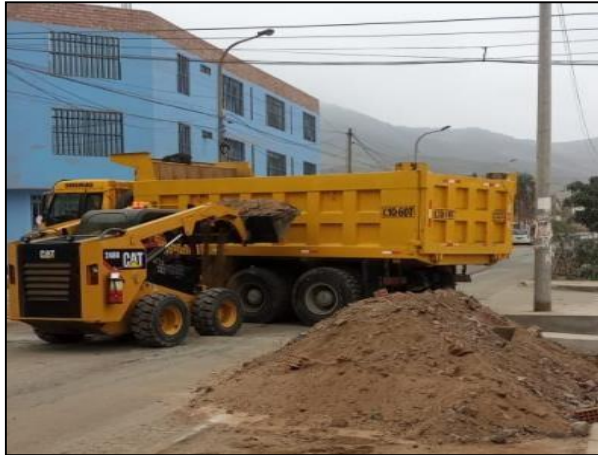
Figura 77 Eliminación de material excedente en una zona de acoplo con la ayuda del mini cargador y volquete

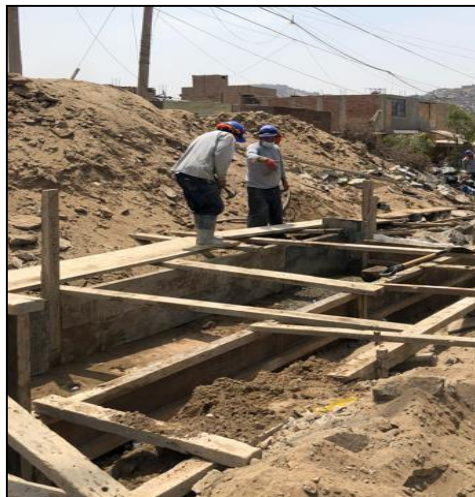
Figura 78 Encofrado de cimiento corrido de muro de contención en la Calle D

Después de haber realizado la conformación del terreno, se empezó a realizar el encofrado respetando la forma y dimensiones de los elementos estructurales especificados en los planos debido a que cada muro tenía una dimensión diferente referente a las otras. Los encofrados estuvieron correctamente nivelados, con ayuda de un cordel y con la verificación de los niveles dados por los topógrafos, siendo aprobado siempre por la supervisión.

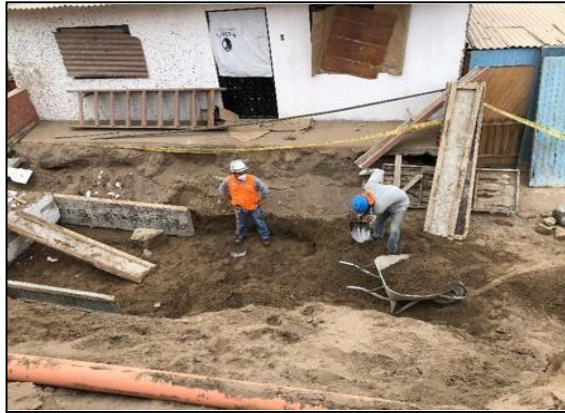
Figura 79 Encofrado de cemento corrido para muro de contención en el pasaje 7, se realizó con cuidado debido a que cerca de la cimentación pasaba una tubería de Sedapal.
Fuente elaboración propia

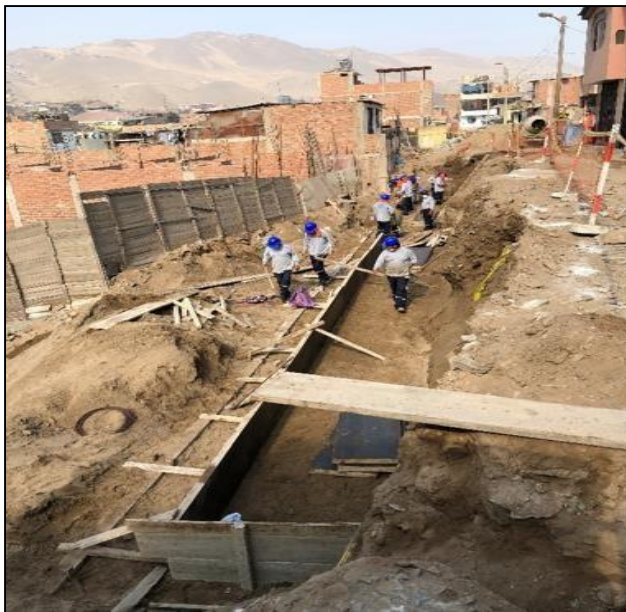
Figura 80 Arrostramiento de encofrado de cemento corrido para muro de contención en el pasaje 7
Fuente elaboración propia

Los encofrados fueron verificados que estén suficientemente unidos para evitar de esta forma pérdida de mortero, se arriostraron para más firmeza debido a que en algunas zonas había caída de material generando que se movieran los encofrados, todo esto respetando el proceso constructivo tal como indica el RNE.

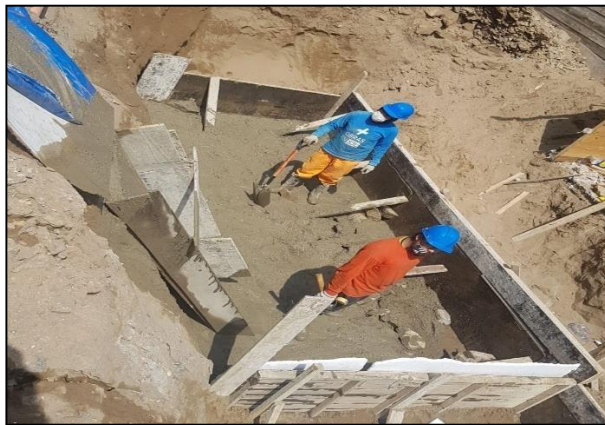
Figura 81 Llenado de cimiento corrido de muro de contención en el Pasaje 7
Fuente elaboración propia

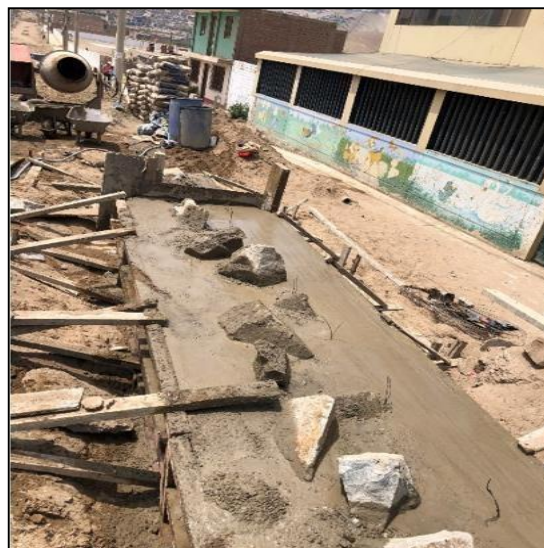
Figura 82 Llenado de cimiento corrido de muro de contención en la Calle D
Fuente elaboración propia

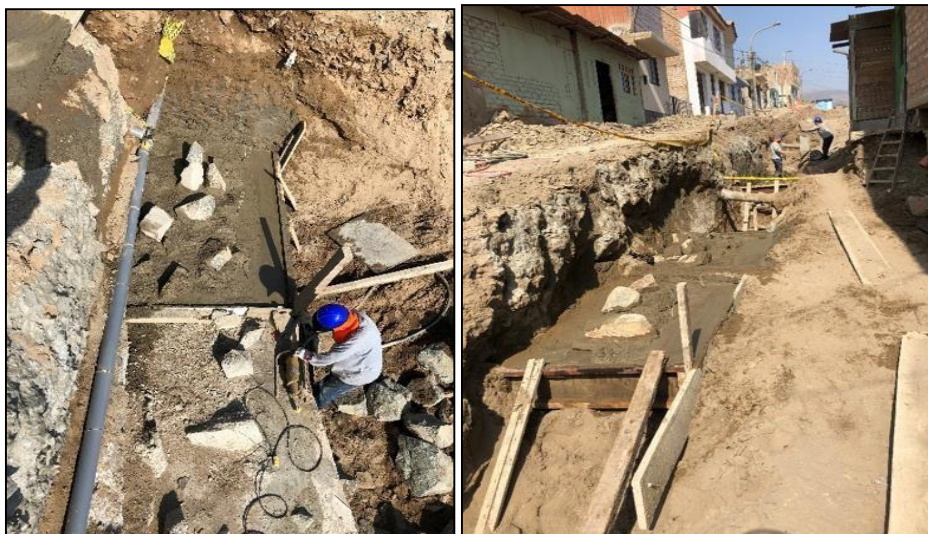
Figura 84 Llenado de cimiento corrido de muro de contención en el Pasaje 6 y Pasaje B
Fuente elaboración propia

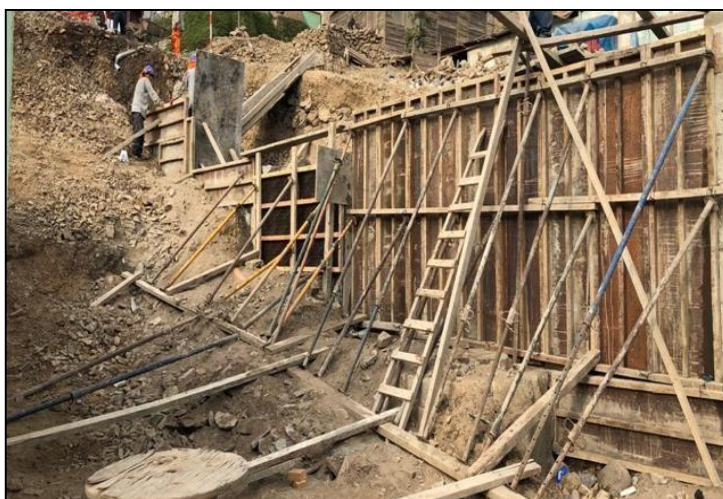
Figura 85 Encofrado de pantalla de muro de contención en la calle D, donde se evidencia el perfil longitudinal del muro y la diferencia de niveles.
Fuente elaboración propia

Una vez terminado los cimientos corridos de los muros, se empezó a realizar el encofrado de la pantalla de muro para poder asentar el muro de piedra, también se tuvo que generar accesos para el futuro asentado. Los topógrafos verificaron y pusieron los niveles para cada muro, ya que como especifique había zonas donde se tenían distintos tipos de muro en el tramo de trabajo, y esto se daba debido al perfil y geografía de la zona.

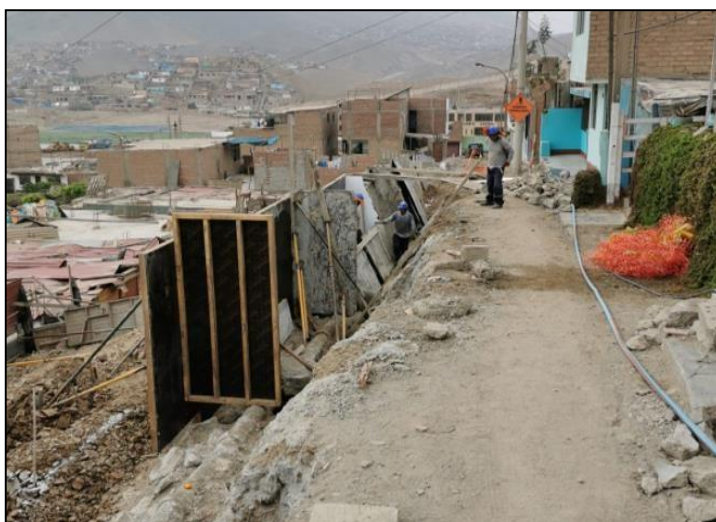
Figura 86 Encofrado de pantalla de muro de contención en el Pasaje B, para posterior asentado de muro
Fuente elaboración propia

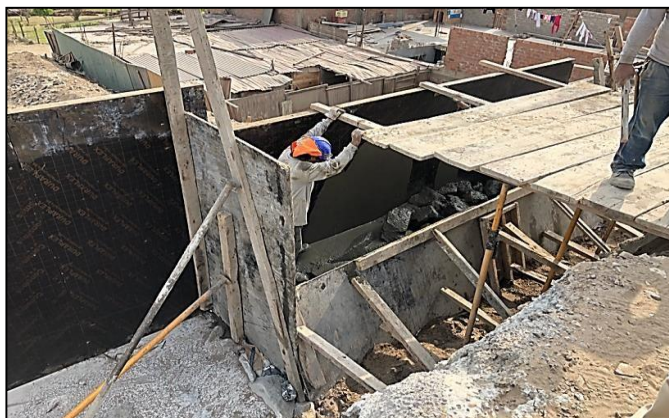
Figura 87 Asentado de piedra para muro de contención en el Pasaje 16
Fuente elaboración propia

Culminado el encofrado de la pantalla de muro, se pasa a limpiar todo material suelto de las cimentaciones, para poder realizar el asentado de piedra. Supervisión nos recomendó lavar las piedras antes de realizar el asentado, se humedeció la base colocando una pequeña capa de mezcla y se empezó asentar la piedra.

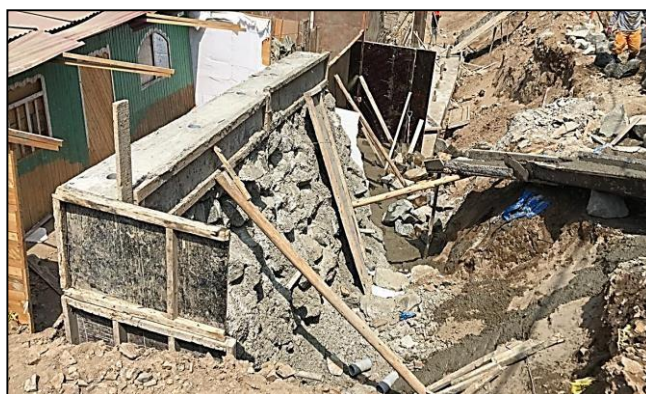
Figura 88 Asentado de piedra con drenaje con tubería de 2” en el Pasaje B
Fuente elaboración propia

También se realizó la instalación de tubería PVC SAP de 2” de diámetro en forma transversal, cuando se realizó el asentado de muro. Esta tubería ayuda a evacuar líquidos atrapados en la parte superior. Se colocó 2 por paño de muro asentado de 5 m de largo y a la altura de $\frac{1}{3}$ de H de la pantalla de muro, todo esto respetando lo detallado en los planos y verificado por la supervisión.

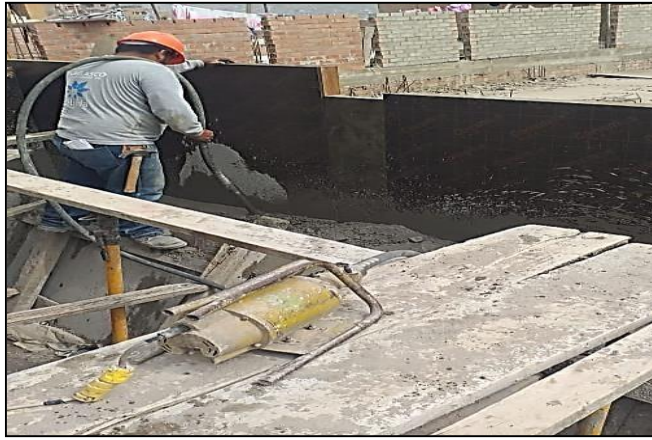
Figura 89 Utilización de vibradora de concreto para pantalla de muro de contención en el Pasaje B
Fuente elaboración propia

Continuando con el asentamiento de piedra de muro de contención, la supervisión nos solicitó usar vibradora de concreto para que la mezcla del mortero llegue por todo el encofrado y no genere vacíos en el muro. De igual manera se colocó las juntas de dilatación cada 5 metros, donde colocamos plancha de tecnopor para evitar desplazamientos previstos

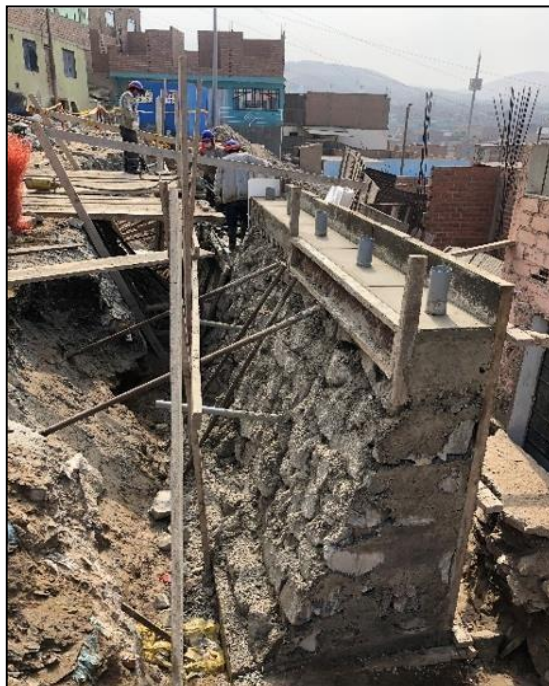
Figura 90 Asentado de piedra en pantalla de muro de contención y colocación de plancha de tecnopor como junta de dilatación en el Pasaje 6
Fuente elaboración propia

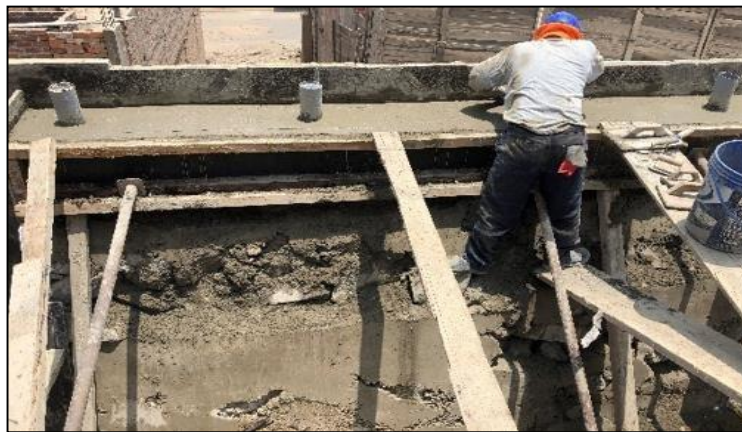
Figura 91 Acabado final de la corona del muro de contención y colocación de tubería para las barandas de madera en la calle 35
Fuente elaboración propia

Por motivo que los muros de contención iban a ir con barandas de madera, la supervisión nos indicó que se coloque tubos de 3” cada 1.20 m y a una profundidad de 35 cm tal y como esta detallado en los planos para de estar forma poder realizar mejor el trabajo de instalación de barandas de madera. Además, se realizó un mejor acabado en la corona del muro de contención.

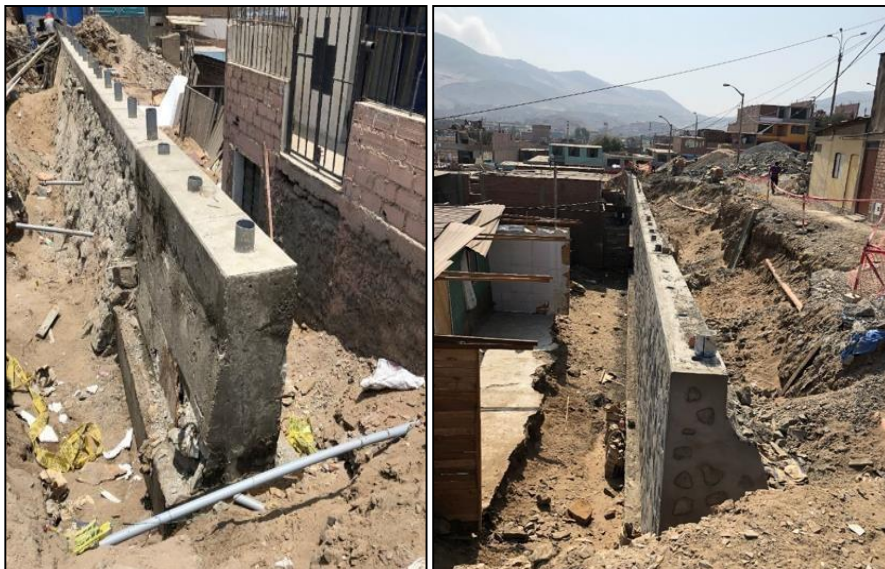
Figura 92 Acabado final del muro de contención en el Pasaje 6 y Pasaje 7, respetando los lineamientos del plano con tubería de drenaje, tubería para instalación de barandas y juntas de dilatación.
Fuente elaboración propia

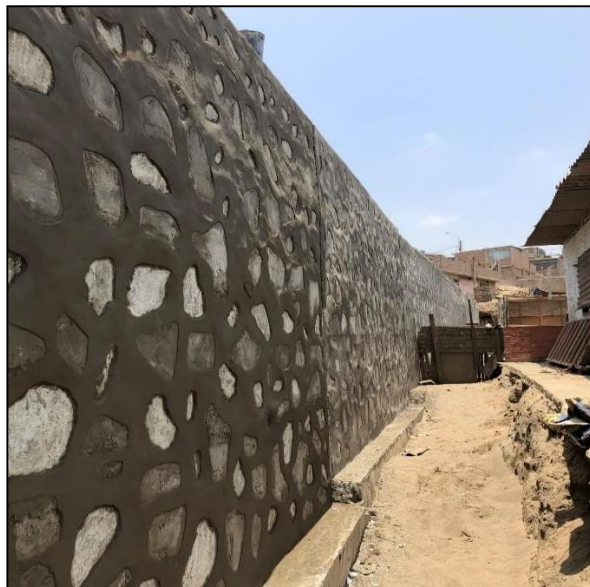
Figura 93 Emboquillado del muro de contención en el Pasaje 7
Fuente elaboración propia

Continuando con el proceso constructivo después de haber terminado el asentado de muro se empieza el emboquillado de muro de contención, se limpió la superficie del muro y se preparó el mortero con arena fina preparando una mezcla y colocarlo en las piedras dándole aspecto decorativo

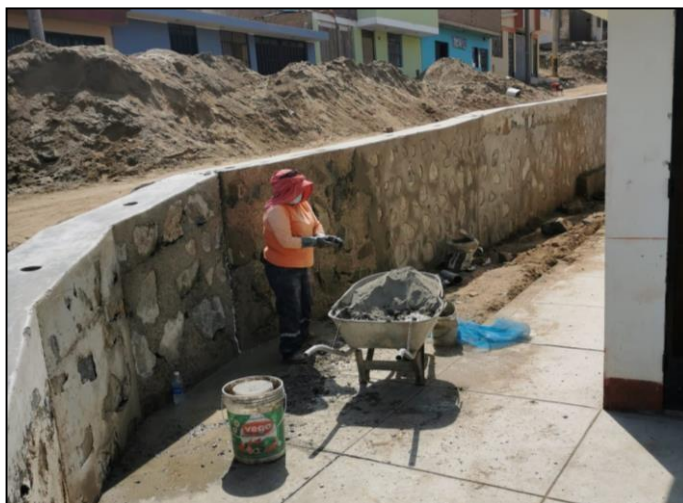
Figura 94 Emboquillado del muro de contención en la Calle 35
Fuente elaboración propia

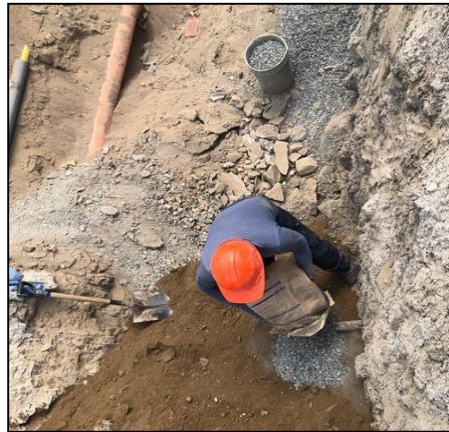
Figura 95 Colocación de gravilla en tubería de drenaje en el pasaje 7.
Fuente elaboración propia

Para finalizar el proceso constructivo se tuvo que rellenar la zona externa del muro de contención porque de esta forma nos permitía realizar la próxima partida que era de pavimentación. Con verificación de la supervisión, se empezó a rellenar en capas, donde llegando a la altura de las tuberías de drenaje se colocó una pequeña capa de gravilla tal y como está especificado en los planos. Se terminó de rellenar con el excedente que no se había eliminado de igual manera se realizó en todos los muros restantes y con la aceptación de la Supervisión que la ejecución de los muros de contención se había realizado con los estándares de calidad que el proyecto pedía.

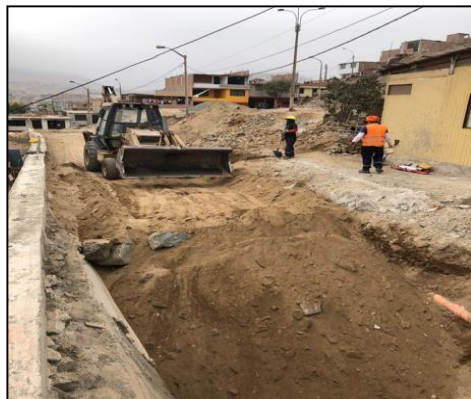
Figura 96 Relleno con material propio en el muro de contención en el Pasaje 7
Fuente elaboración propia

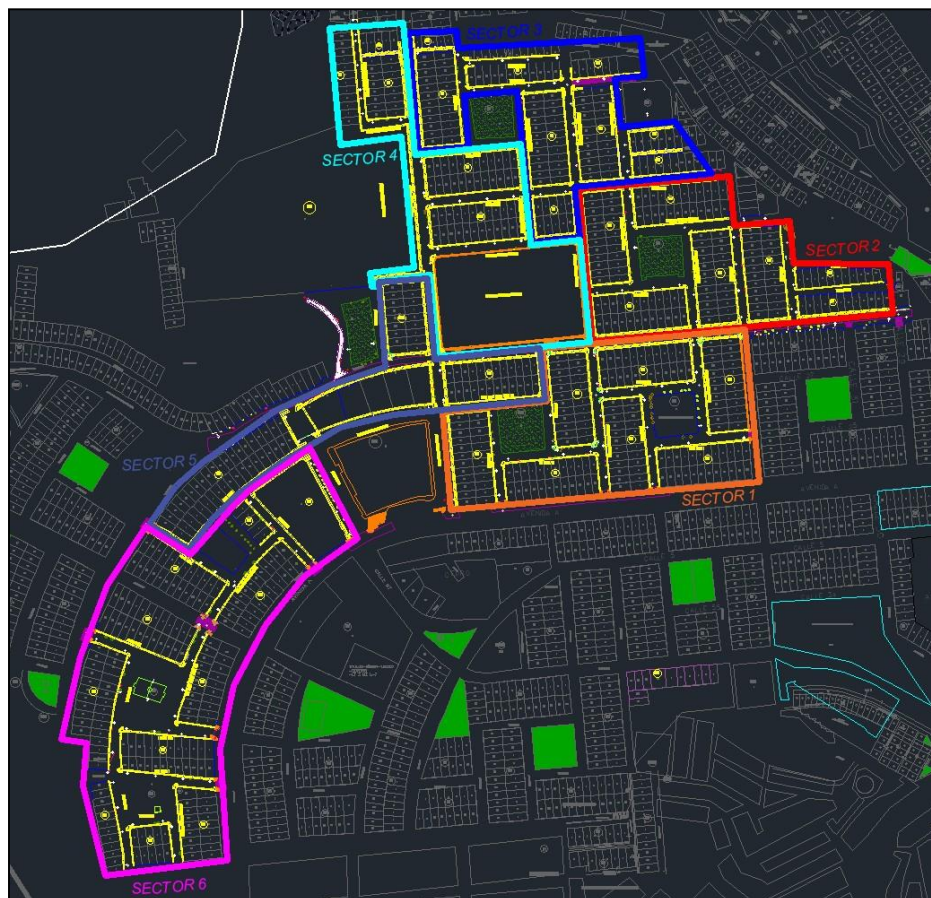
Figura 97 Planteo de Sectorización para mejor distribución de las zonas de trabajo.
Fuente elaboración propia

Según lo explicado en la experiencia laboral, se decidió realizar una sectorización equilibrada en toda la zona de trabajo; obteniendo 6 sectores que compartían casi la misma área de trabajo dando una mejor distribución y mejoramiento de las cuadrillas de trabajo, además de un seguimiento permanente de las actividades hasta su finalización. También en la ejecución de veredas se realizó un replanteo, ya que en los planos estaban proyectadas solo veredas lineales y martillos, pero en campo observamos que las áreas de trabajo tenían desnivel en casi la mayoría de los sectores, se optó por realizar gradas y rampas para adecuarse a la geografía de la zona, cambiando drásticamente lo especificado en los planos, pero respetando los detalles que estaban expresados ahí. Por último, se replanteo el diseño de los martillos, debido al desnivel de la zona iban a estar por debajo de las veredas, optando por un nuevo diseño y de esta manera terminando satisfactoriamente con los estándares de calidad que el proyecto demandaba.

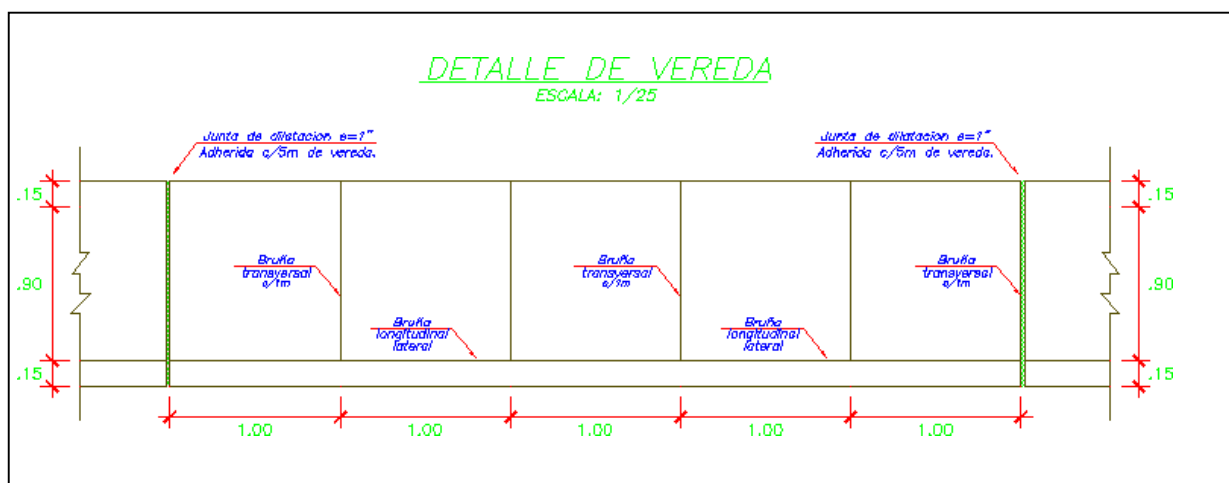
Figura 98 Detalle de vereda tal como está especificado en el expediente técnico.
Fuente elaboración propia

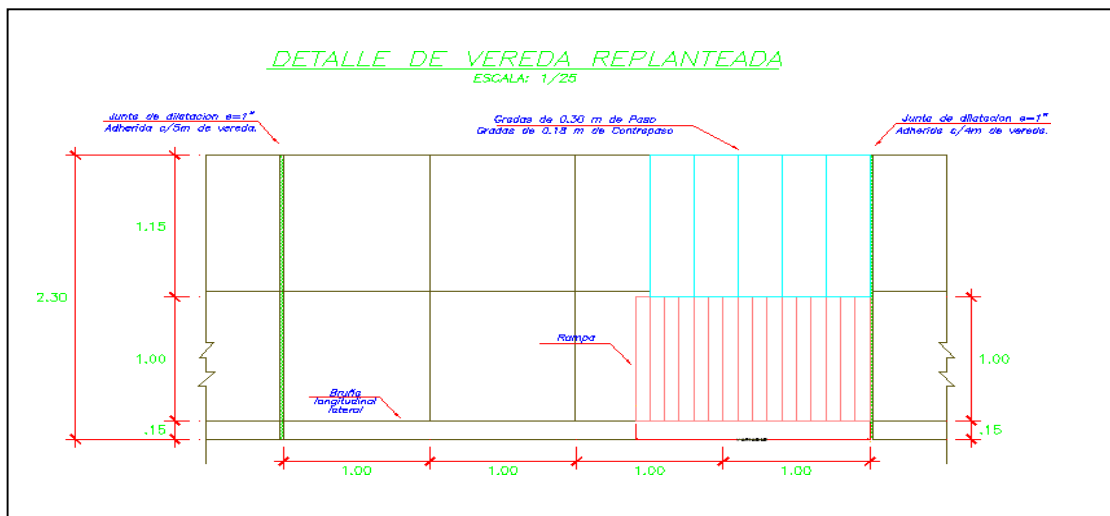
Figura 99 Replanteo de vereda, debido a los desniveles de la zona y el espacio geográfico.
Fuente elaboración propia

Se puede observar el replanteo de veredas para poder continuar con los llenados de veredas, debido a los problemas ya detallados en la experiencia laboral. De igual manera en el replanteo de martillos para la culminación de los trabajos, esto nos permitió evitar retrasos en los trabajos dados por estos inconvenientes de desniveles y geografía donde la supervisión dio visto bueno de la culminación de los trabajos cumpliendo los estándares de calidad.

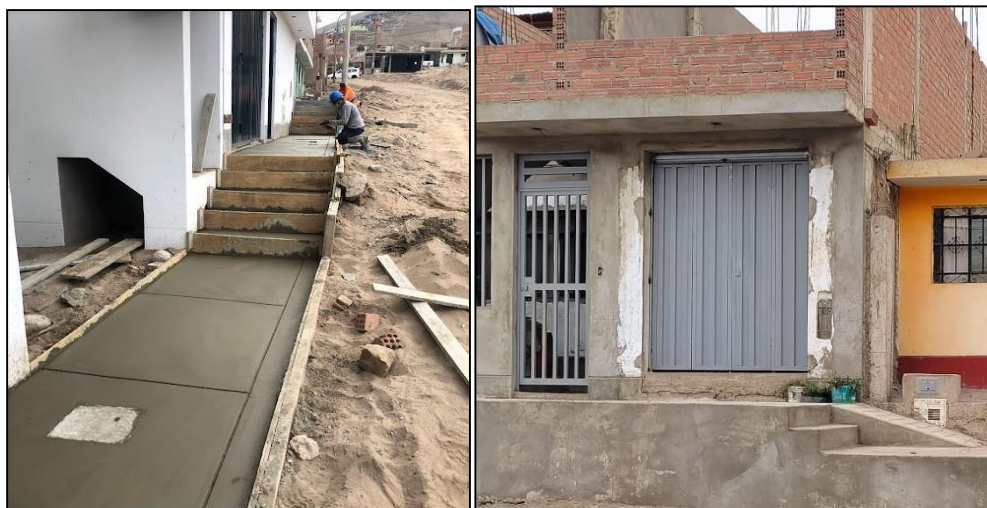
Figura 100 Replanteo de vereda, con implementación de gradas para no obstruir la transitabilidad vial mejorando la conexión entre viviendas.
Fuente elaboración propia

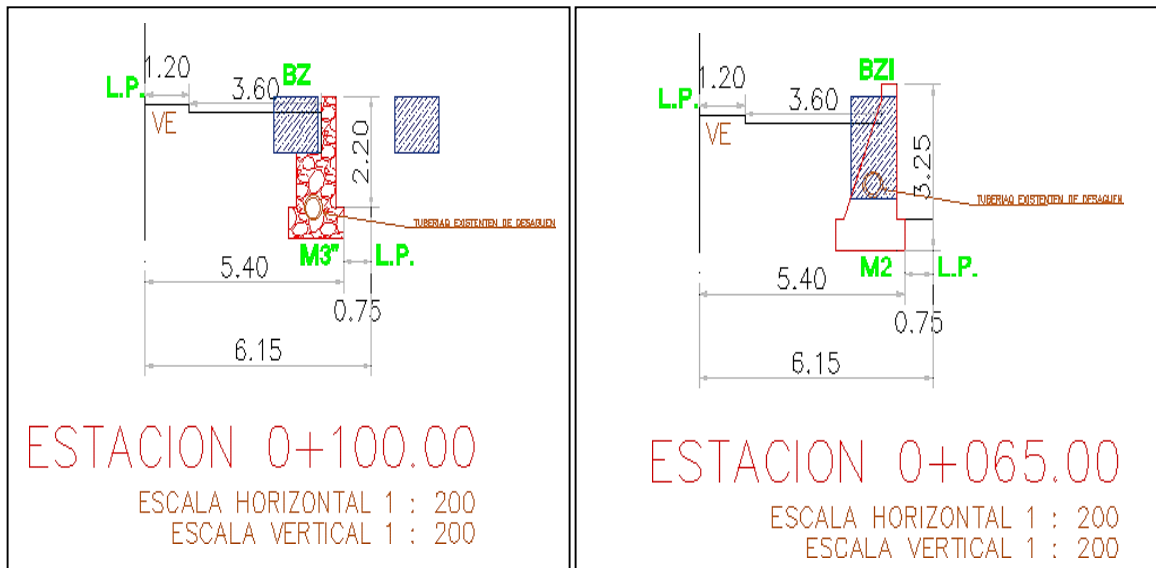
Figura 101 Replanteo de diseño de muro debido a tubería de desagüe existente, se modificó el diseño del muro para evitar atrasos y culminar los trabajos.
Fuente elaboración propia

El otro punto importante que nos generó problemas fue que había una zona donde pasaban tuberías de desagüe por donde iba a ser la cimentación de los muros en el pasaje 17, de esta manera no se podía utilizar la maquinaria porque se podría romper las tuberías de desagüe, se optó por realizar la excavación manual contratando más mano de obra para estos puntos en específico, y se replanteo el diseño del muro cambiándolo para evitar tapar buzones que se encontraban también en esta zona. Optando por subir los buzones poniéndole varios cuerpos y poder seguir con los trabajos programados, de esta manera no atrasándonos y evitando que los trabajos posteriores como el de pavimentación sean interrumpidos, cumpliendo los estándares de calidad como la obra lo requiere.

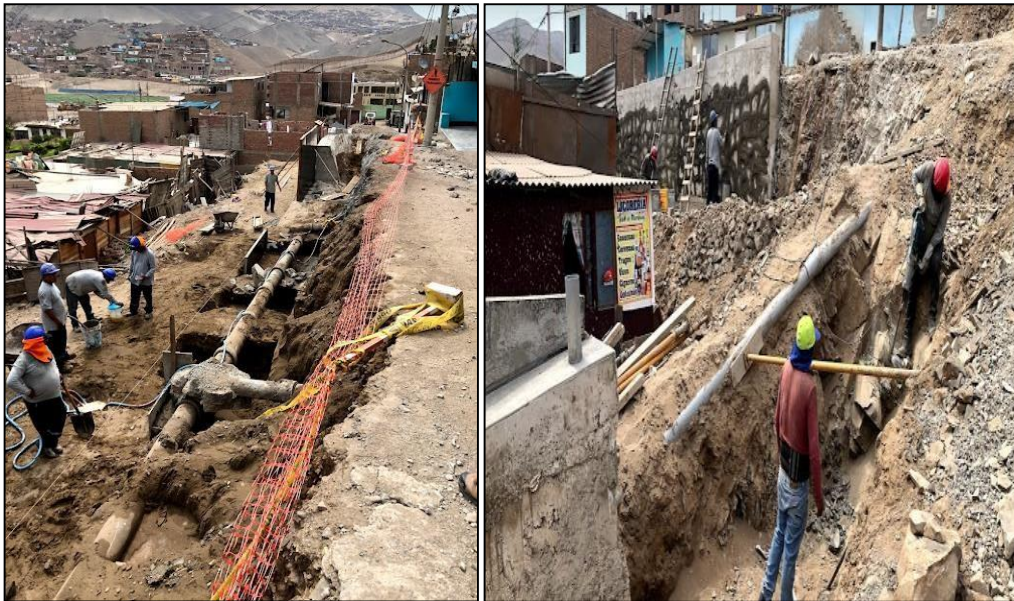
Figura 102 Replanteo de diseño de muro por el motivo que tubería de desagüe atravesaban la cimentación, debido a este motivo no se pudo utilizar maquinaria. Se optó por excavación manual, aumentando la mano de obra para esta actividad logrando culminar los muros en el pasaje B
Fuente elaboración propia

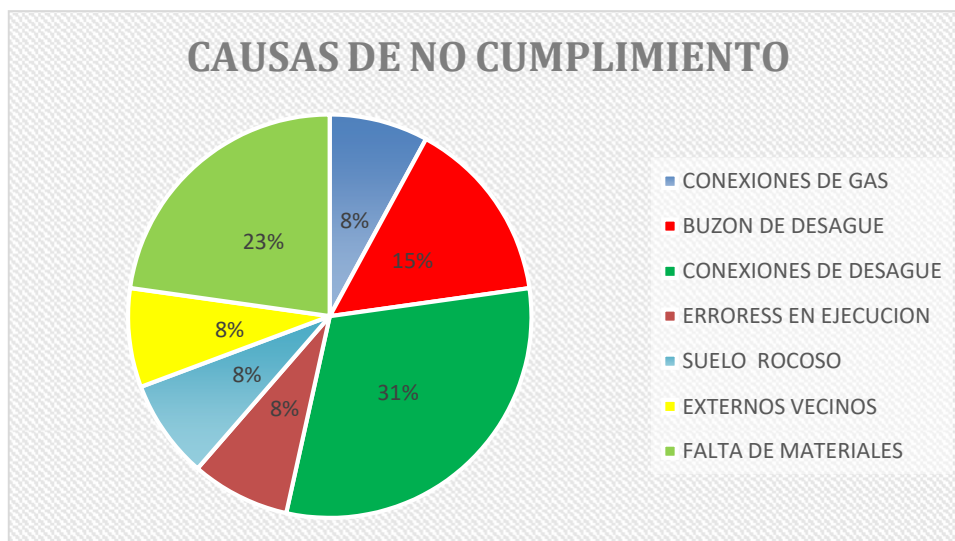
Figura 104 Grafica de Causas de No Cumplimiento de Muros de Contención (C.N.C).
Fuente elaboración propia

Para saber de forma más específica y acertada cuales fueron las causas de no cumplimiento predominantes, en la figura 104 se evidencia que las causas más frecuentes fueron las tuberías de conexiones de desagüe que afectaron en un 31%, también falta de materiales que tuvieron un 23 %, debido a que hubo oportunidades donde hizo falta el cemento, el agua y las piedras grandes debido a que no se realizó una planificación del pedido de materiales o en otros casos debido a las zonas no había pase y los materiales se dejaban lejos de donde se realizaban los trabajos de esta forma generando un atraso. También los buzones de desagüe que tienen un 15 % debido a que tuvimos problemas con 4 buzones de desagüe que atravesaban las cimentaciones de los muros había donde se generó un problema, pero se pudo solucionar y seguir con los trabajos optando por opciones que nos permitieron poder culminar satisfactoriamente con la partida.

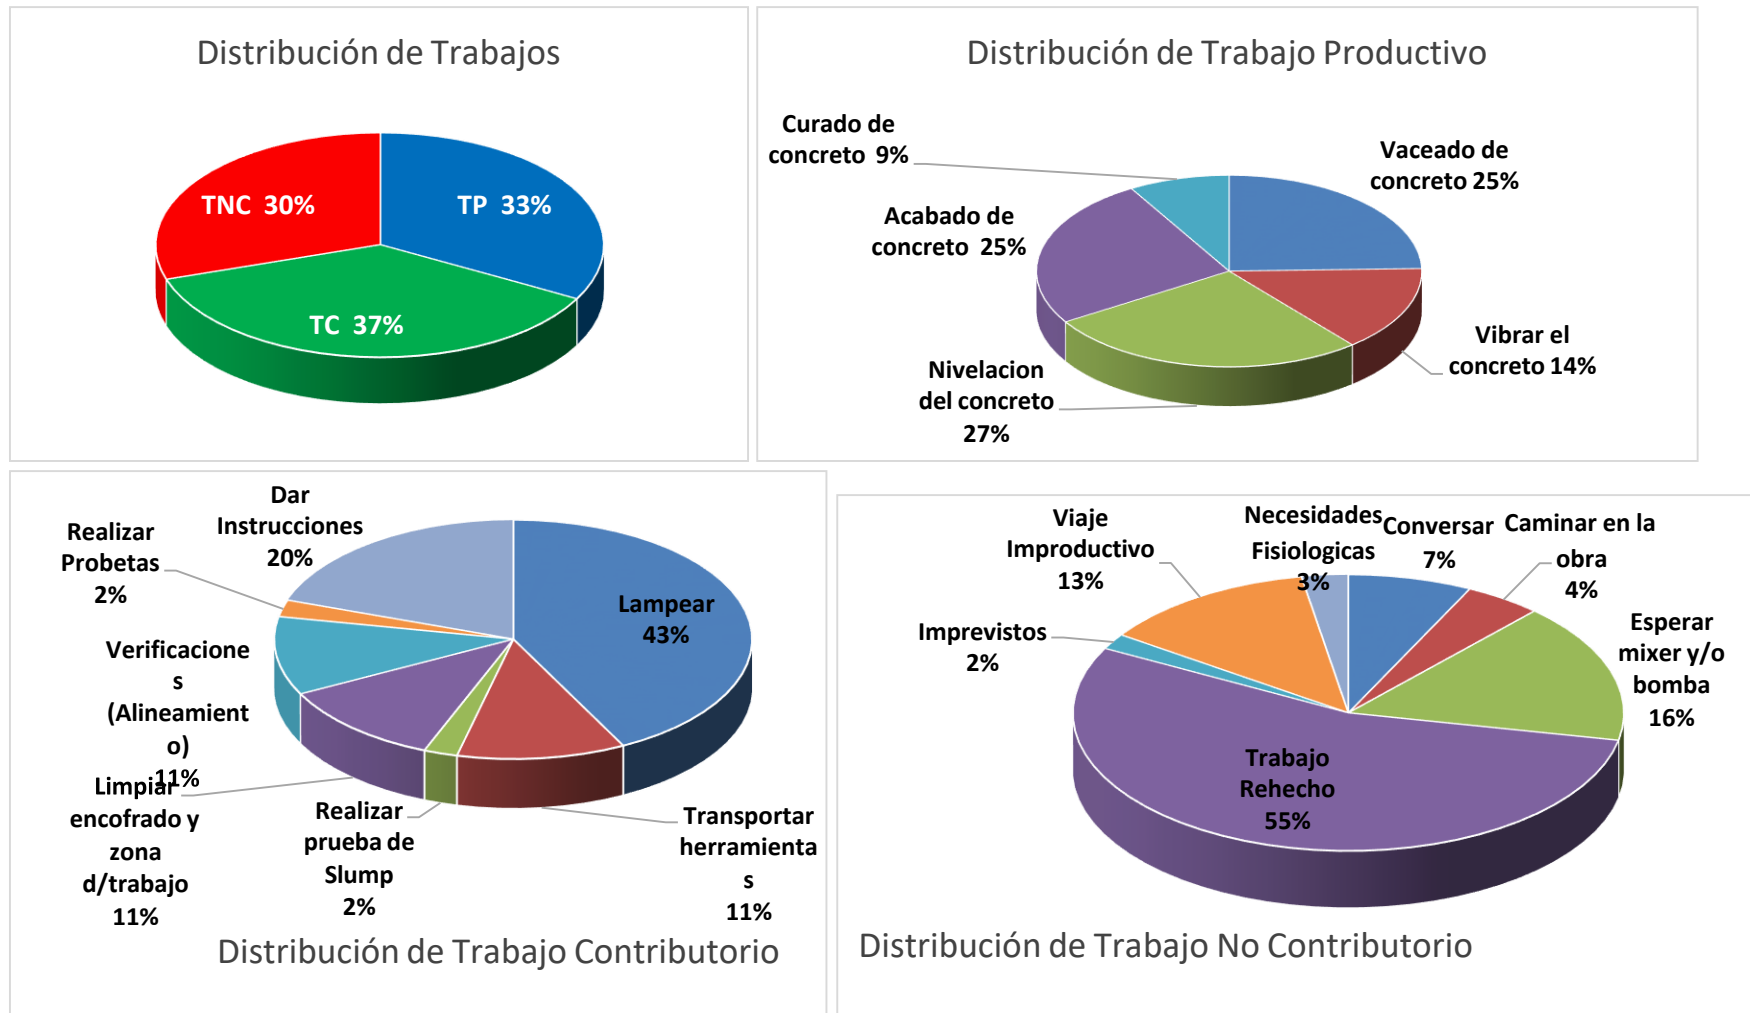
Figura 105 Grafica de Distribución de Trabajos
Fuente elaboración propia

Se realizó por mi persona en el transcurso de una hora, con una cuadrilla de trabajo de 6 personas que era un operario, dos oficiales y 3 peones, en la actividad de llenado de veredas en el Sector 4-Mz I11. Me atine a observar el proceso constructivo de la cuadrilla, de las cuales se obtuvo resultados como se puede observar en la tabla 6 de distribución de Trabajo, donde nos indica que casi la mayoría del personal si cumple con los procesos constructivos, pero estos pueden mejorar debido a que hay una cantidad de porcentaje de TNC que no aporta a la realización de las actividades, de esta forma balancear los recursos y de esta manera generar un aporte al seguimiento de obra. En los resultados de los gráficos se puede observar que los TP son un 33%, los TC son un 37% y los TNC son un 30 %, donde lo ideal es tener un porcentaje mayor en los TP y TC, para de esta manera evitar atrasos y no interrumpir las actividades programadas. De esta manera se toma decisiones para mejorar la producción de obra, disminuyendo los TNC de las actividades de obra.
