UNIVERSIDAD  
PRIVADA  
DEL NORTE

Carrera de Ingeniería Civil

“IDENTIFICACIÓN DE FALLAS MÁS FRECUENTES  
E ÍNDICE DE CONDICIÓN DE LOS PAVIMENTOS  
FLEXIBLES, A PARTIR DE INVESTIGACIONES  
REALIZADAS EN EL PERÚ – CAJAMARCA 2021”

Tesis para optar el título profesional de:  
Ingeniera Civil

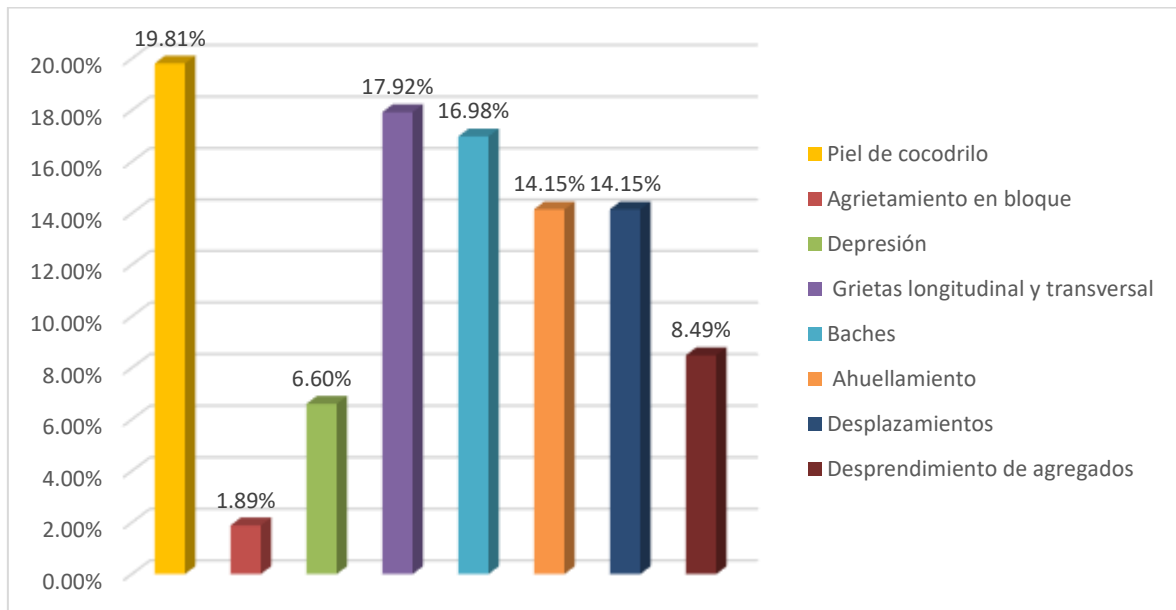
**Figura 7**

*Tipos de Falla en Tesis -2*

*Nota.* Datos facilitados por Tacza y Rodríguez (2018).

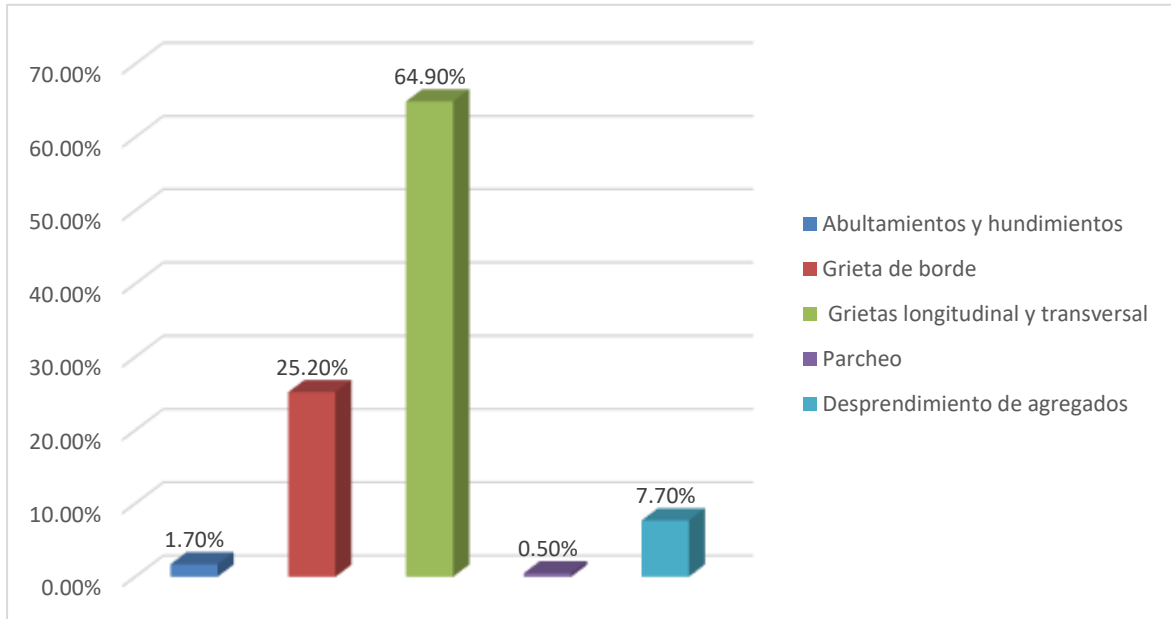
**Figura 9**

*Tipos de Falla en Tesis -4*

*Nota.* Datos facilitados por Gómez y Valdiviezo (2021).

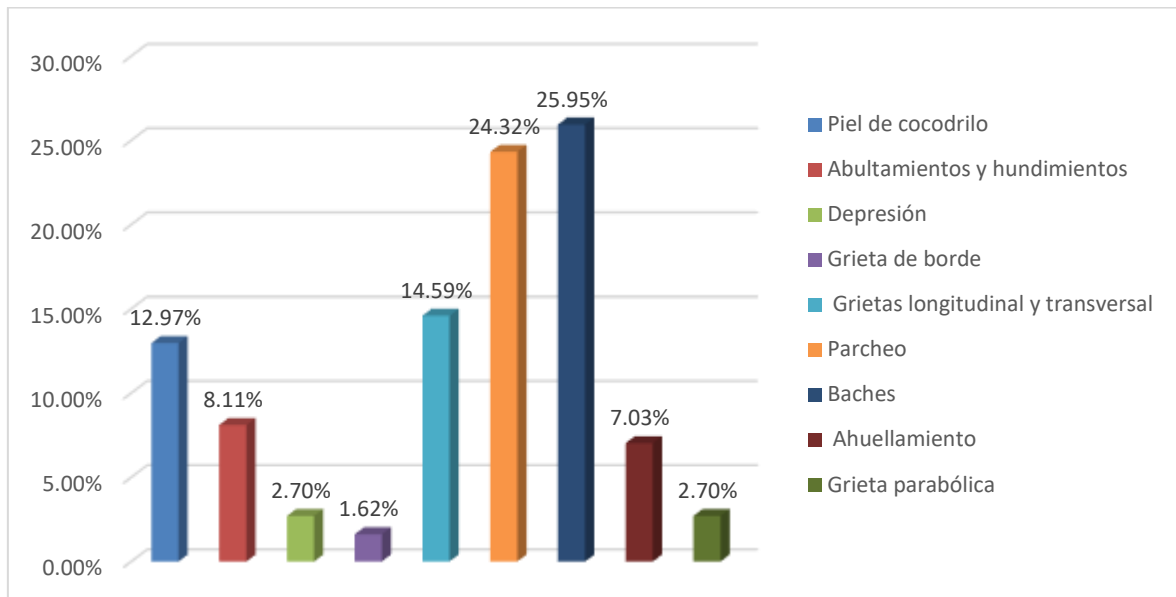
**Figura 17**

*Tipos de Falla en Tesis - 12*

Nota. Datos facilitados por Solis y Vallejos (2019)

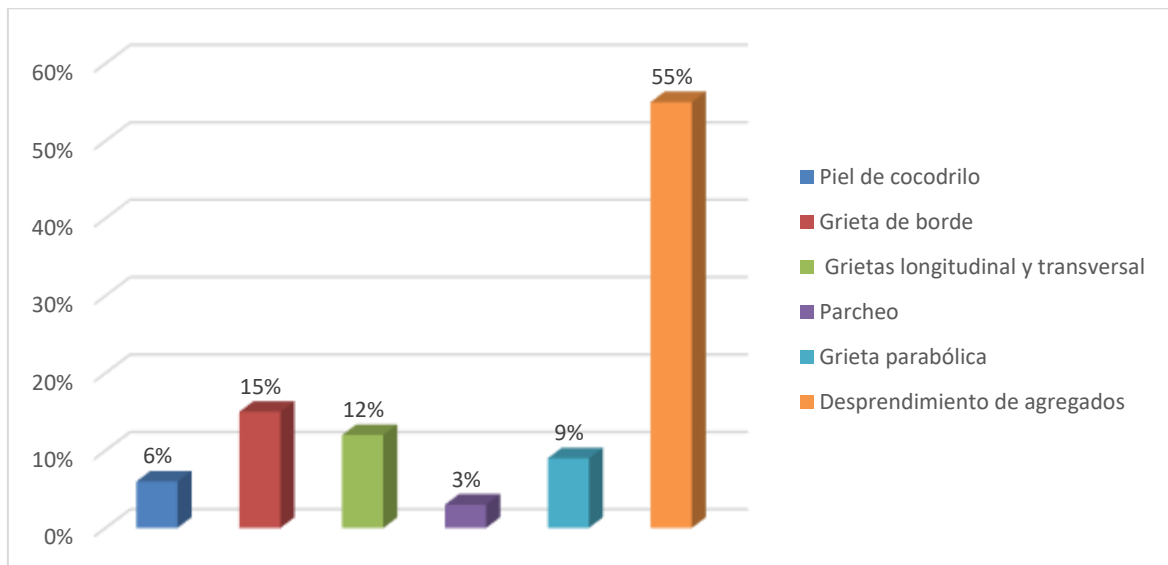
**Figura 20**

*Tipos de Falla en Tesis – 14 -2*

Nota. Datos facilitados por Leva (2019)

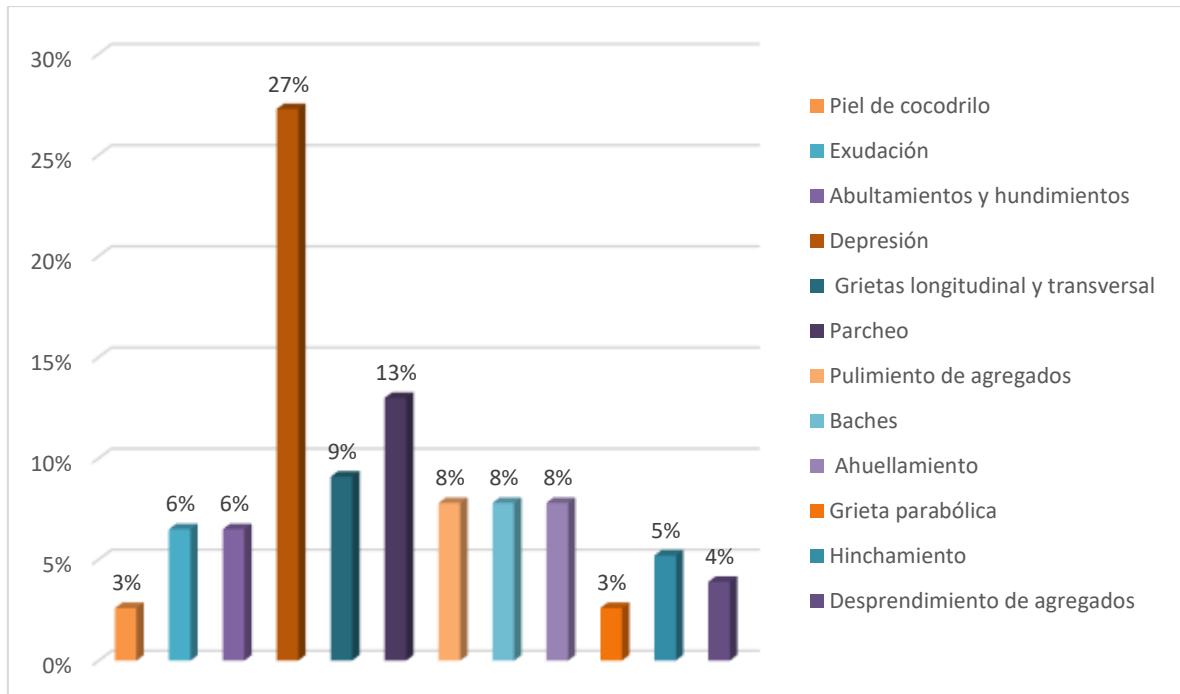
**Figura 25**

*Tipos de Falla en Tesis – 18*

*Nota.* Datos facilitados por Panduro (2020)

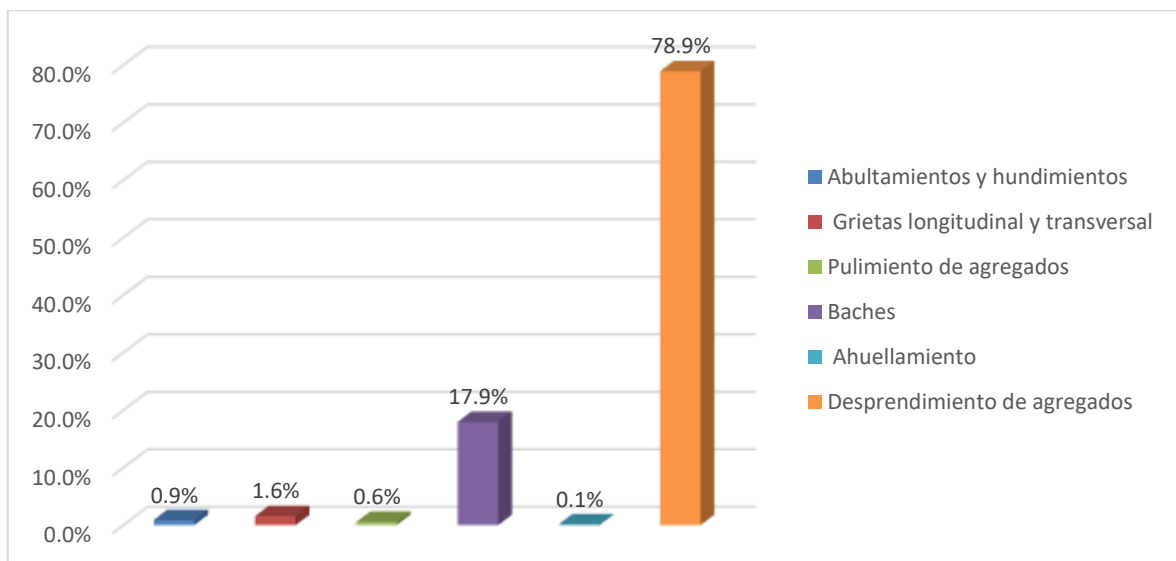
**Figura 28**

*Tipos de Falla en Tesis – 21*

Nota. Datos facilitados por Chumacero (2017)

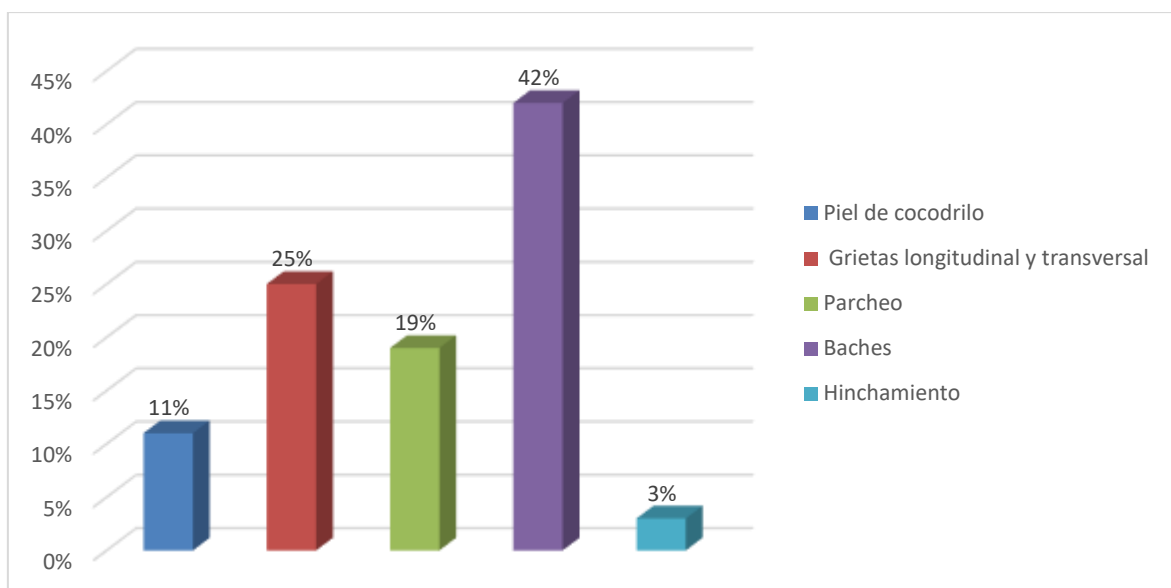
**Figura 30**

*Tipos de Falla en Tesis – 23*

*Nota.* Datos facilitados por Huaman (2019)

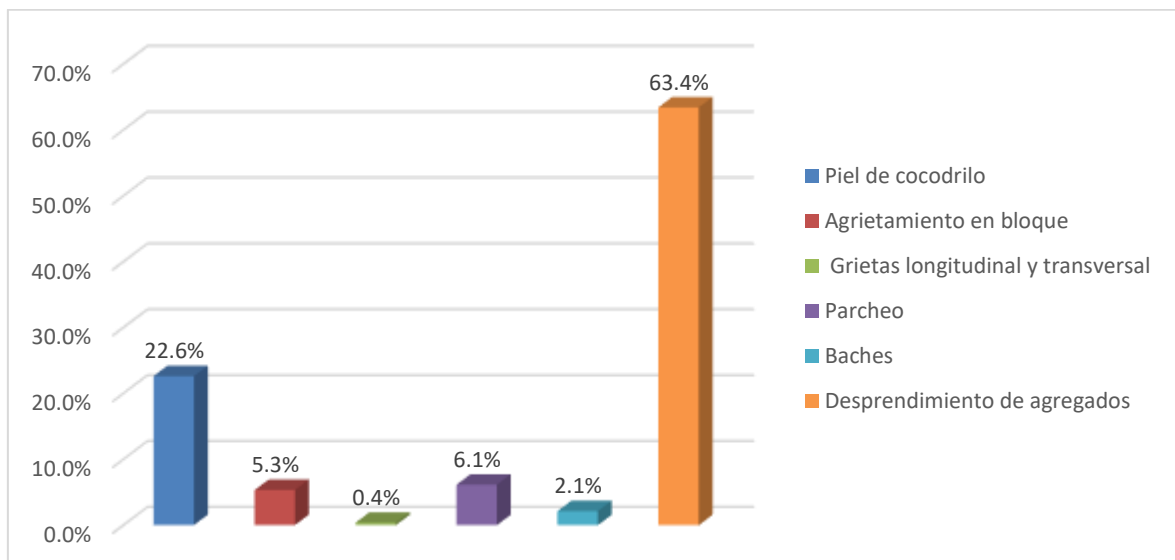
**Figura 32**

*Tipos de Falla en Tesis – 25*

*Nota.* Datos facilitados por García y Rivas (2019)

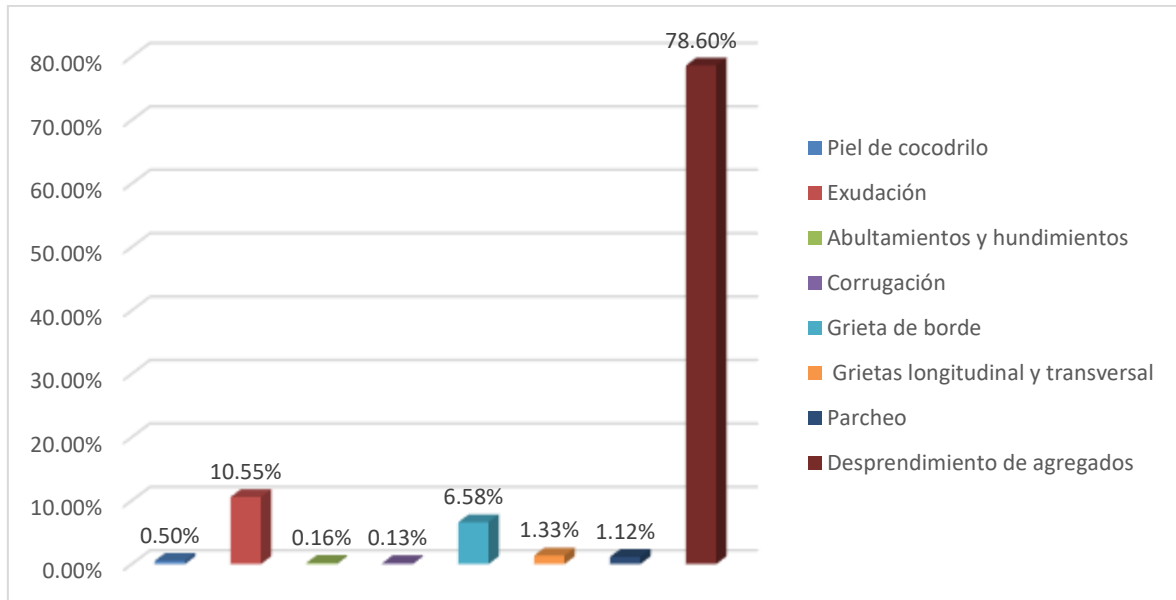
**Figura 33**

*Tipos de Falla en Tesis – 26*

*Nota.* Datos facilitados por Mechato y Yarleque (2020)

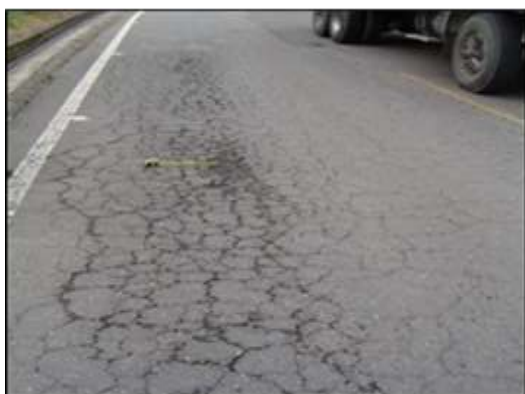
##### a) **Figura 62**

*Falla Piel de Cocodrilo*

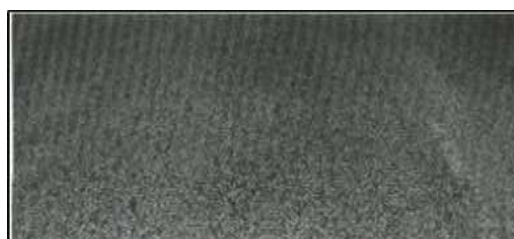
**63**

Piel de Cocodrilo Severidad Baja

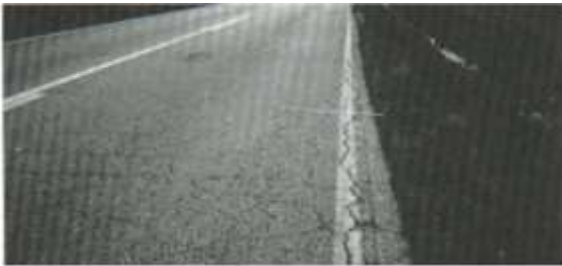
**Figura 64**

- **MEDIA**
- ✓ Polígonos pequeños y angulosos, que pueden tener un ligero desgaste en los bordes y aberturas entre 1 mm y 3 mm.

*Piel de Cocodrilo Severidad Media*

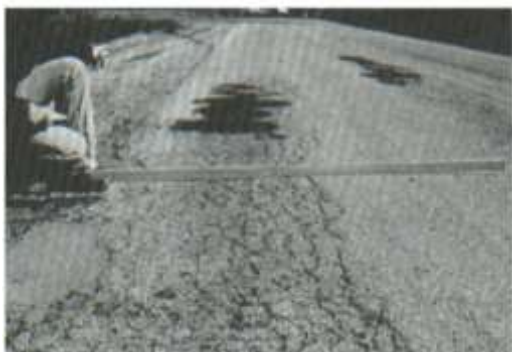
**Figura 65**

- **ALTA**
- ✓ Abertura mayor a 3 mm, desgaste en los bordes.

*Piel de Cocodrilo Severidad Alta*

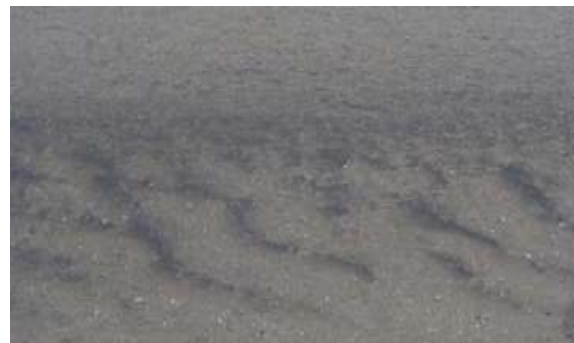
**Figura 66**

*Falla Exudación*

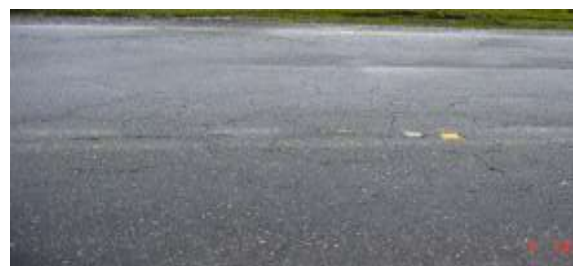
#### Figura 69

*Falla Agrietamiento en bloque*

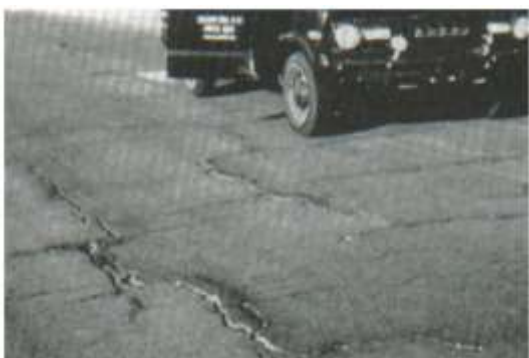
## Figura 72

### *Agrietamiento en Bloque Alta Severidad*

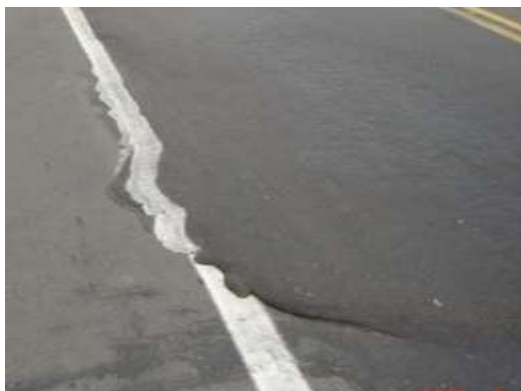
## Figura 73

### *Falla de Abultamiento*

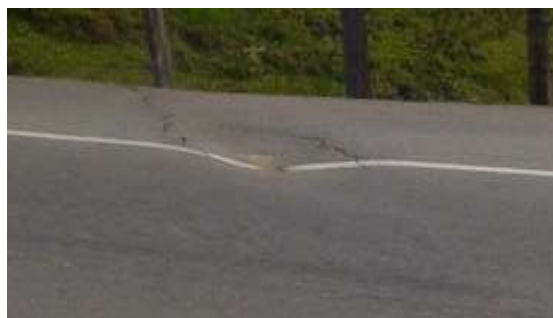
## Figura 74

### *Falla de Hundimiento*

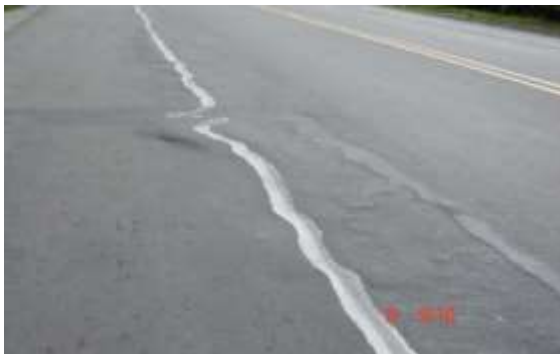
### Figura 75

#### *Falla de Corrugación*

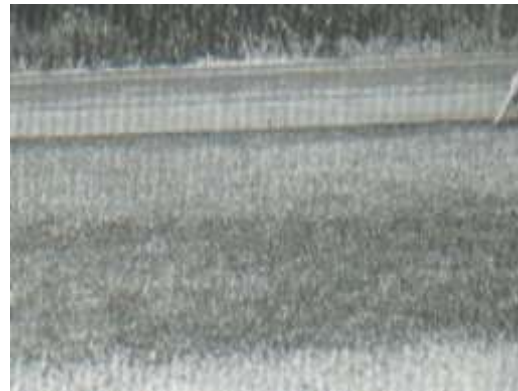
### Figura 76

#### *Corrugación Baja Severidad*

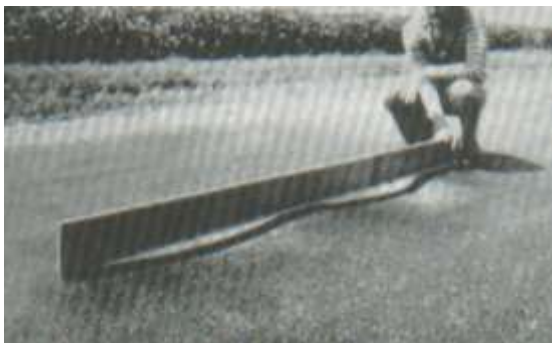
**Figura 78**

*Falla de Corrugación Alta Severidad*

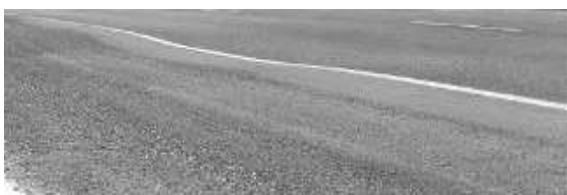
**Figura 79**

*Falla Depresión*

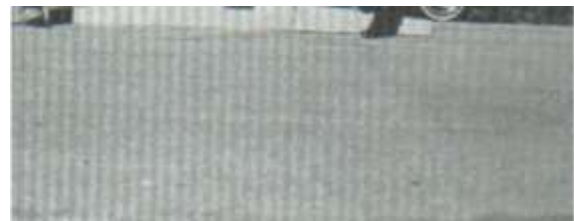
**Figura 80**

*Falla Depresión Baja Severidad*

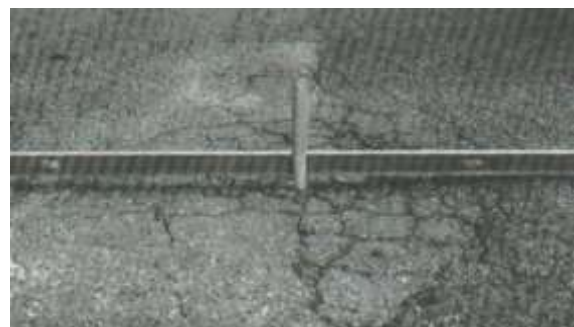
**Figura 81**

*Falla Depresión Media Severidad*

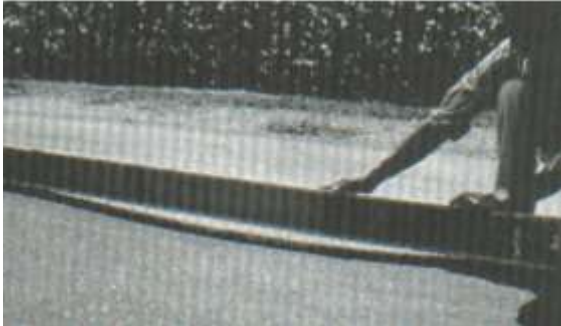
**Figura 82**

*Falla Depresión Alta Severidad*

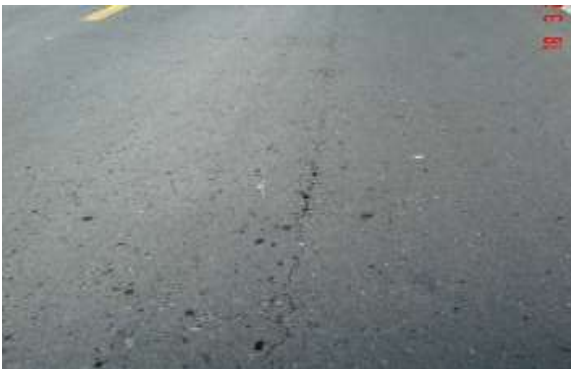
**Figura 83**

*Falla Grietas Longitudinal y Transversal*

- Una junta de carril del pavimento pobremente construida.
- Contracción (Encogimiento) de la superficie de CA debido a bajas temperaturas.
- Una fisura de reflexión causada por un agrietamiento bajo la capa superficial.

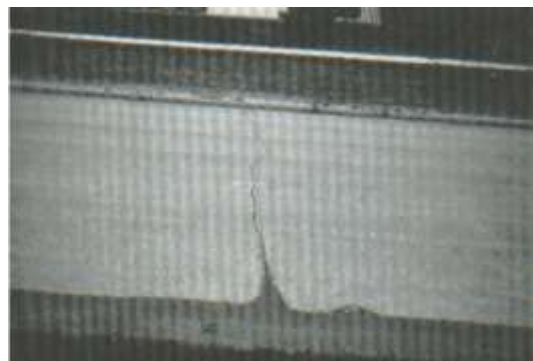
**Figura 84**

*Falla Grietas Longitudinal y Transversal Baja Severidad*

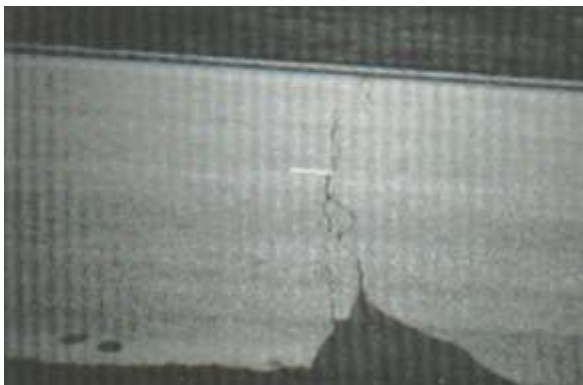
*Falla Grietas Longitudinal y Transversal Media Severidad.*

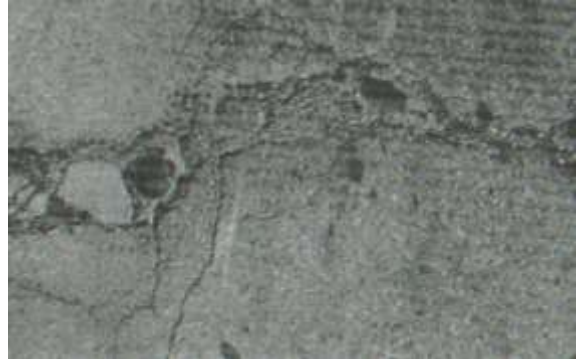
### Figura 86

- **ALTA**
- ✓ fisuras sin relleno de ancho mayor a 75mm (3 pulgadas); o, fisura de cualquier ancho donde aproximadamente 100mm (4 pulgadas) del pavimento que la rodea está severamente fracturada. (Vásquez Varela, 2002)

*Falla Grietas Longitudinal y Transversal Alta Severidad.*

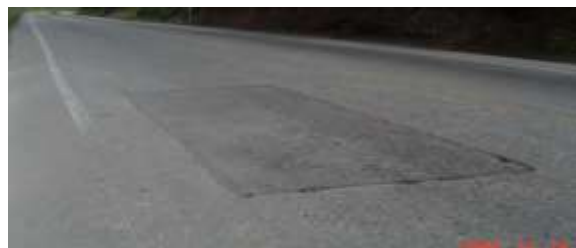
### Figura 87

Un parche es un área del pavimento que ha sido reemplazada con material nuevo para reparar el pavimento existente. Un parche es considerado un defecto sin importar su comportamiento (un área parchada o área adyacente generalmente no se comporta tan bien como lo hace una sección original de pavimento). (Vásquez Varela, 2002)

*Falla Baches*

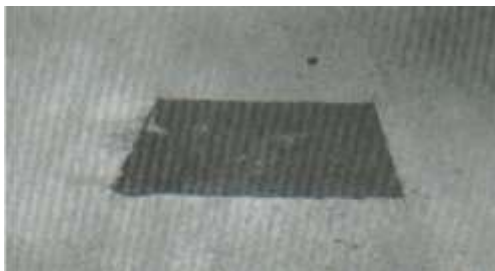
#### Figura 88

*Falla Baches Severidad Baja*

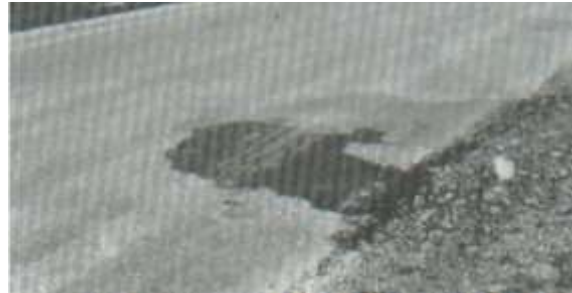
#### Figura 89

- ✓ El parche presenta daños de severidad baja o media y deficiencias en los bordes.

*Falla Baches Severidad Media.*

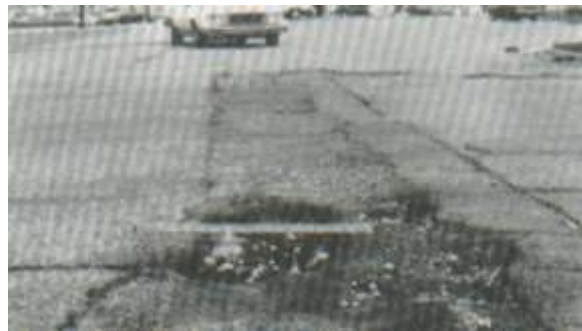
#### Figura 90

- ✓ El parche está gravemente deteriorado, presentan daños de severidad alta y requiere ser reparado pronto.

*Falla Baches Severidad Alta*

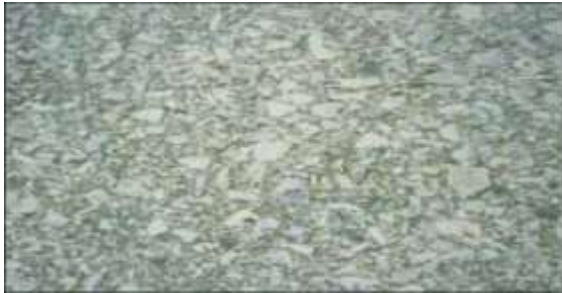
### Figura 91

*Falla Pulimiento de Agregados.*

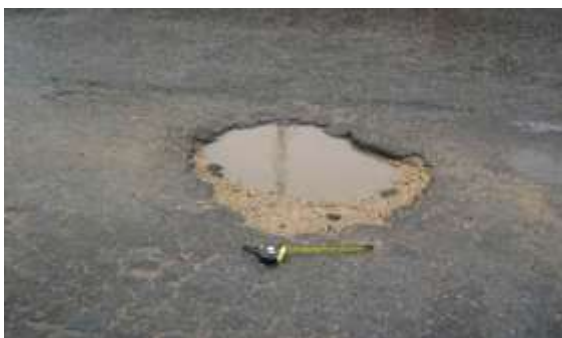
### Figura 92

Dentro de este tipo de deterioro se encuentran los ojos de pescado que corresponden a baches de forma redondeada y profundidad variable, con bordes bien definidos que resultan de una deficiencia localizada en las capas estructurales. (Grupo Técnico – Convenio 587 de 2003, 2006)

*Falla de Baches.*

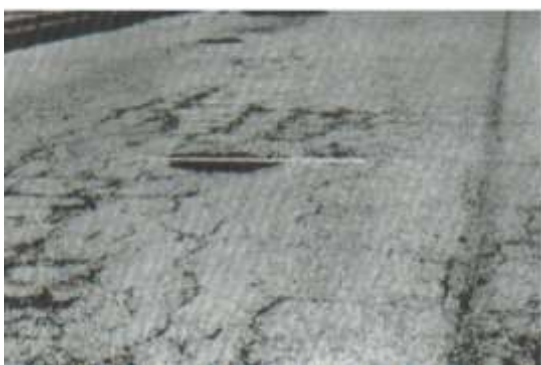
**Figura 94**

- **MEDIA**
- ✓ Profundidad de afectación entre 25 mm y 50 mm, deja expuesta la base.

*Falla de Baches Severidad Media.*

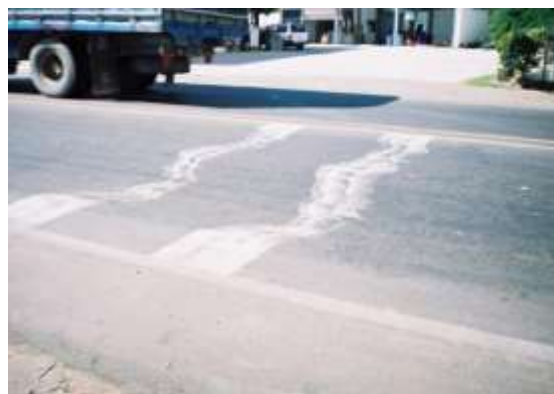
**Figura 96**

*Falla de Ahuellamiento.*

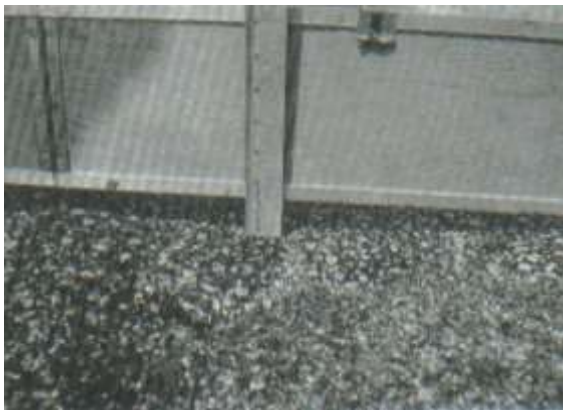
#### Figura 97

*Severidad de Falla de Baches*

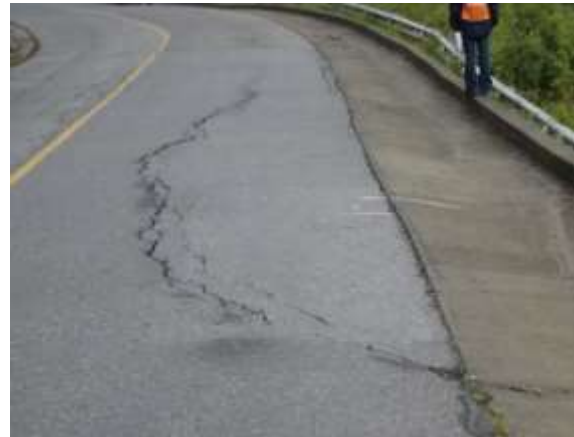
#### Figura 98

Las grietas parabólicas por deslizamiento (slippage) son grietas en forma de media luna creciente. Este daño no tiene relación alguna con procesos de inestabilidad

*Falla de Grieta Parabólica.*

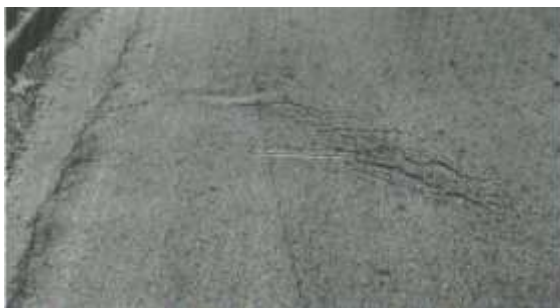
**Figura 100**

- **MEDIA**
- ✓ Cuando se cumple una de las siguientes condiciones: el ancho promedio de la fisura es  $\geq 10$  y  $< 40\text{mm}$  ( $\geq 3/8$  y  $< 1\frac{1}{2}$  pulgada).

*Falla de Baches Severidad Media*

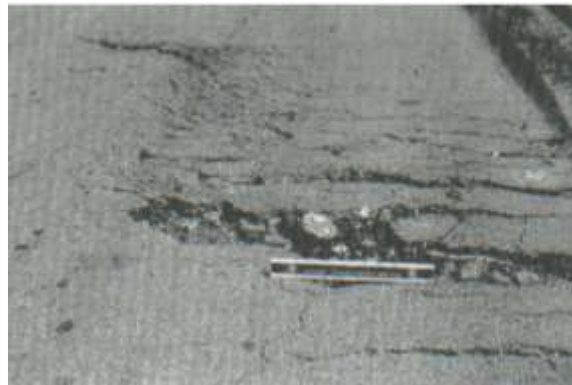
**Figura 101**

- **ALTA**
- ✓ Cuando se cumple una de las siguientes condiciones: el ancho promedio de la fisura es  $> 40$  ( $1\frac{1}{2}$  pulgada); o el área que

rodea la fisura está fracturada en pequeñas piezas removidas.

*Falla de Baches Severidad Alta*

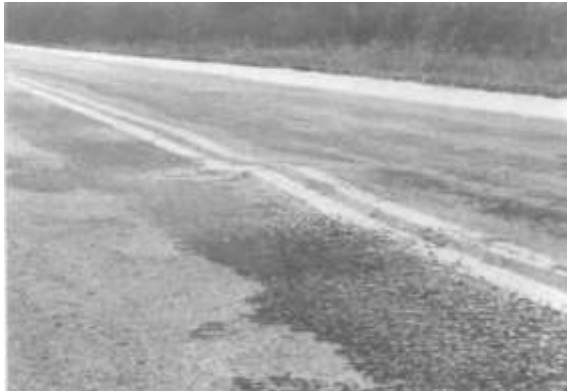
**Figura 102**

*Falla de Hinchamiento*

En razón de las condiciones climáticas del país (ausencia de fenómenos de congelamiento) el origen de estos daños se reduce exclusivamente a proceso de expansión, como consecuencia de: (Irigoyen, 2016)

- Cambios volumétricos en fundaciones arcillosas altamente expansivas
- Deficiente tratamiento de suelos arcilloso, potencialmente expansivos, durante la construcción y compactación de terraplenes y fundaciones;
- Contaminación de los materiales que conforman las capas del pavimento y/o la fundación con materia orgánica.

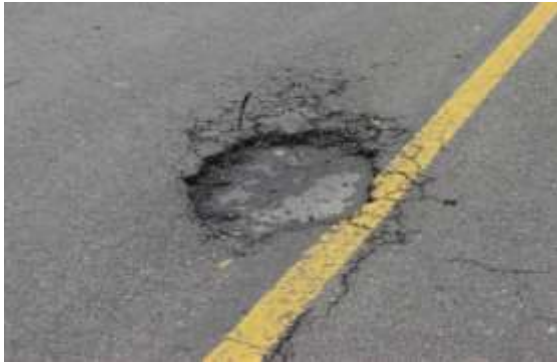
**Figura 103**

*Falla de Desprendimiento de Agregados*

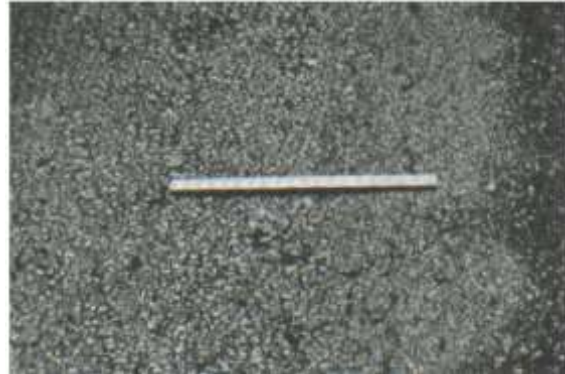
**Figura 104**

*Falla de Desprendimiento de Agregados Baja Severidad.*

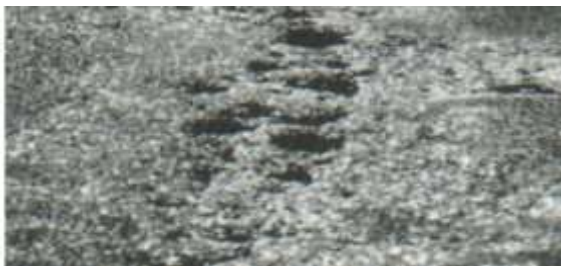
### **Figura 106**

- **ALTA**
- ✓ Las áreas ahuecadas son menores a 10mm (4 pulgadas) en diámetro y menores a 13mm (1/2 pulgada) en profundidad; las áreas ahuecadas mayores que estas son consideradas como fallas tipo baches. (Vásquez Varela, 2002)

Falla de Desprendimiento de Agregados  
Alta Severidad.

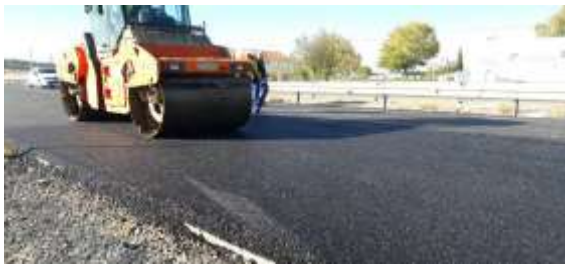
**Figura 107**

*Emulsión Bituminosa*

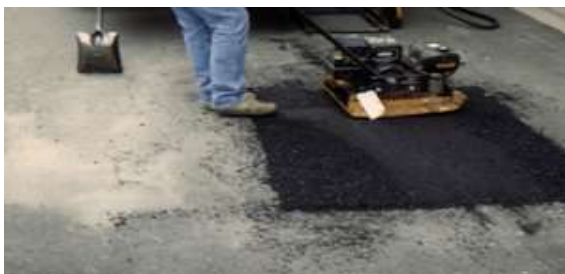
**Figura 108**

*Bacheo Superficial*

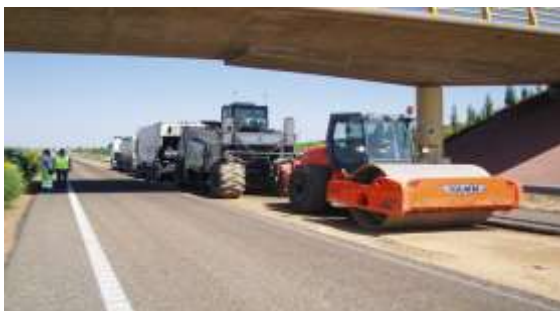
#### Figura 109:

*Reciclado en Frío*

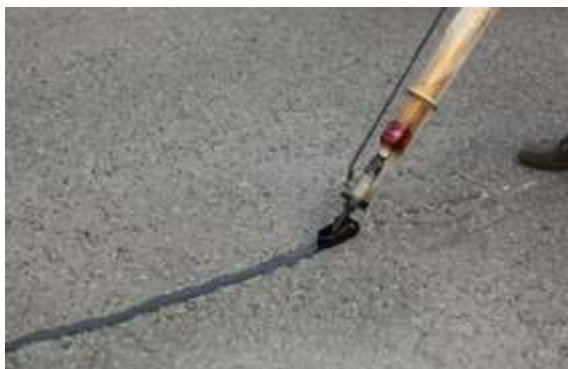
## Figura 110

No se hace nada. Sellado de grietas con ancho mayor a 3 mm. (Vásquez Varela, 2002)

Sellado de grietas. Parcheo parcial - profundo. (Vásquez Varela, 2002)

### Sellado de Grietas
