Carrera de Ingeniería Civil

“MEJORAMIENTO Y CREACION DEL SERVICIO DE PROTECCION EN LA QUEBRADA EL BORRACHO, UBICADO EN EL SECTOR LA AUYADA, PUENTELON Y LA BANDA ENTRE EL PUEBLO TRADICIONAL DE SAN ANTONIO Y SOGAY EN EL DISTRITO DE YARABAMBA, PROVINCIA DE AREQUIPA, REGION AREQUIPA.”

Trabajo de suficiencia profesional para optar el título  
profesional de:

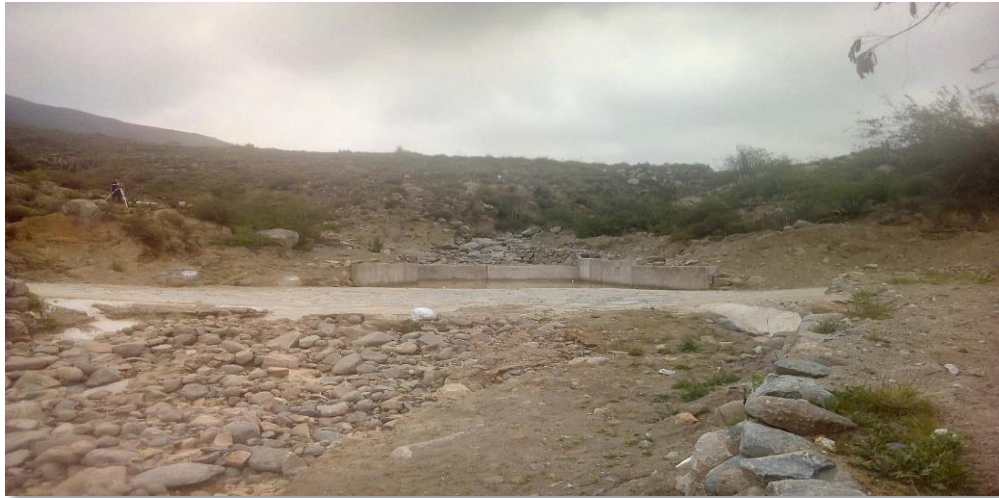
**Figura 8.**

*Badén Puentelón cruce con la vía nacional afirmada AR-790.*

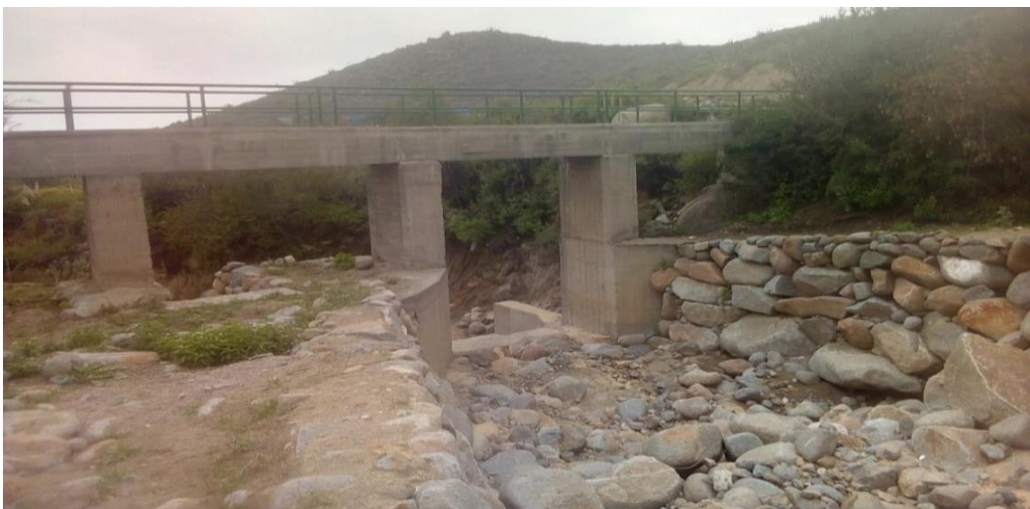
**Figura 9.**

Puente peatonal y canal de agua a unos metros después empieza la progresiva 0+00.

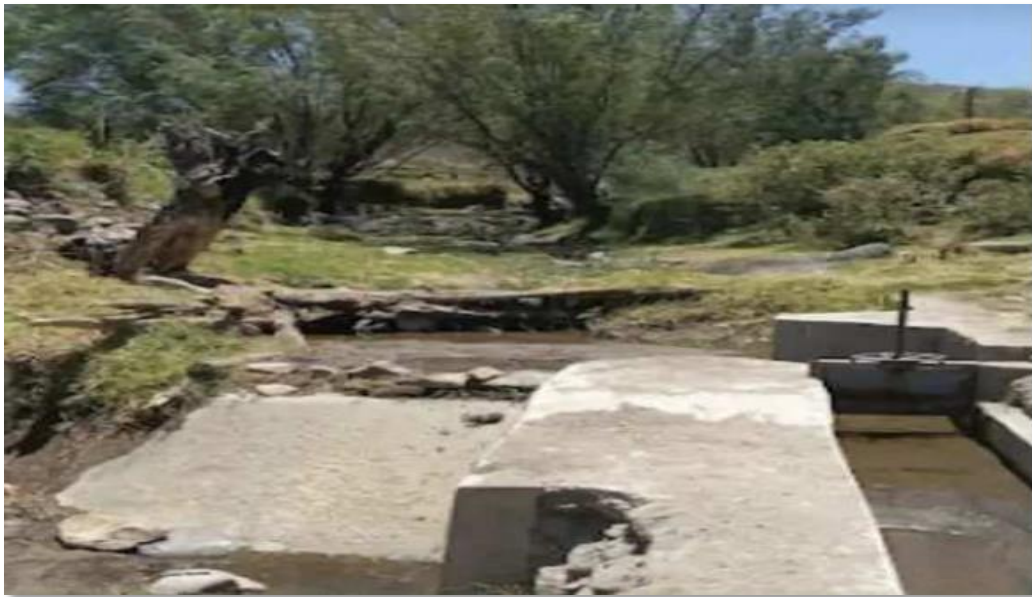
### **Figura 10.**

*Captación de agua, aprovechamiento para uso de la ganadería.*

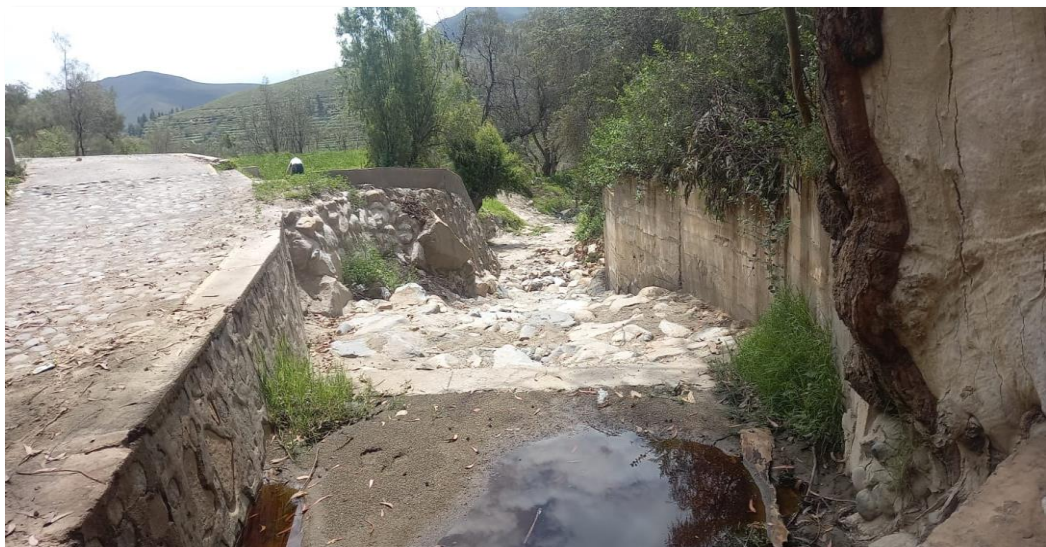
**Figura 13.**

*Inicio del tramo 3 a pie del baden.*

De esta última imagen, inicia el tramo 3 hasta unos 100 metros antes de la avenida a Sogay. En progresivas 01+200 a 01+280 no se tiene un muro de concreto ciclópeo en el lugar.

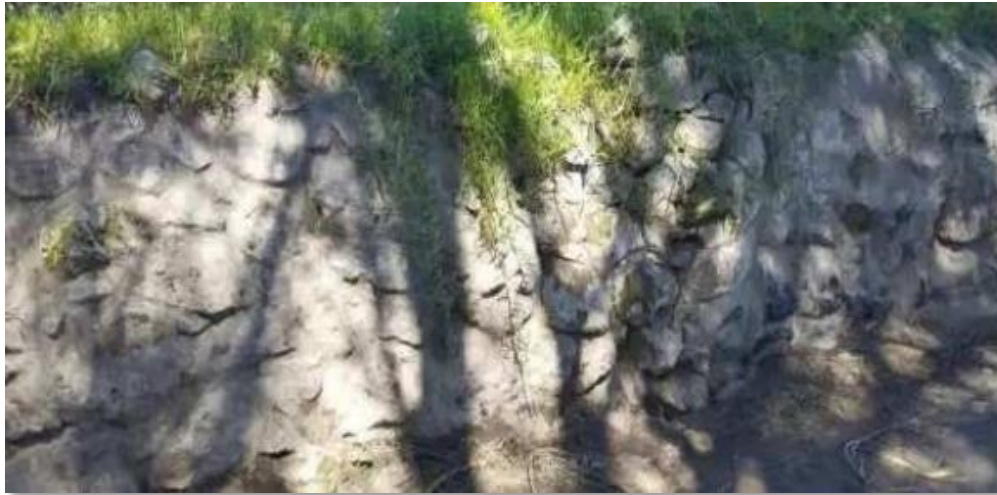
**Figura 14.**

*Imagen de muro encontrado en la Quebrada el Borracho.*

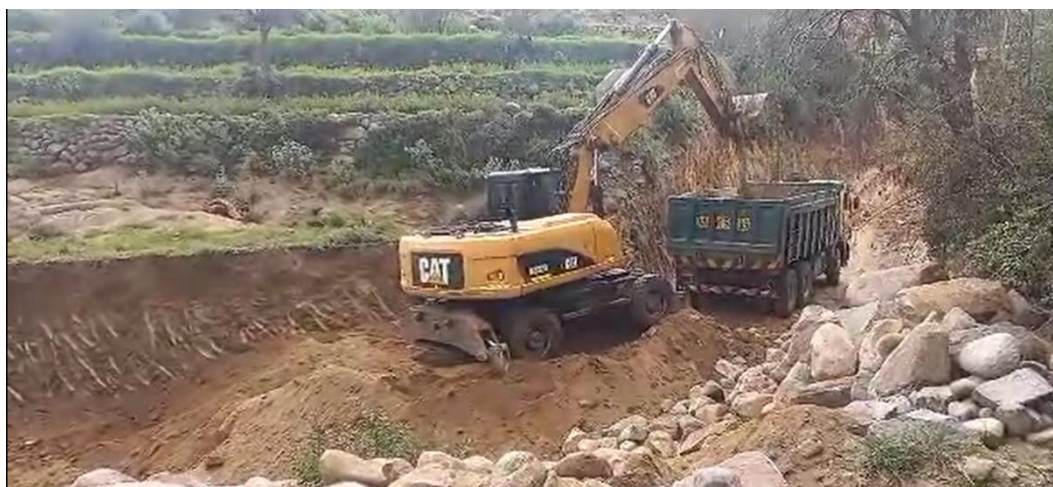
**Figura 19.**

*Inicio del perfilado y corte en el rente de Borracho.*

Con fecha 02/01/23 se inicia el desbroce, perfilado, corte y excavación hasta el nivel de la rasante. El perfil topográfico y cotas del terreno fue el sistema de GPS Diferencial que más usamos por su versatilidad y fácil maniobrabilidad debido al paso de la maquinaria. De

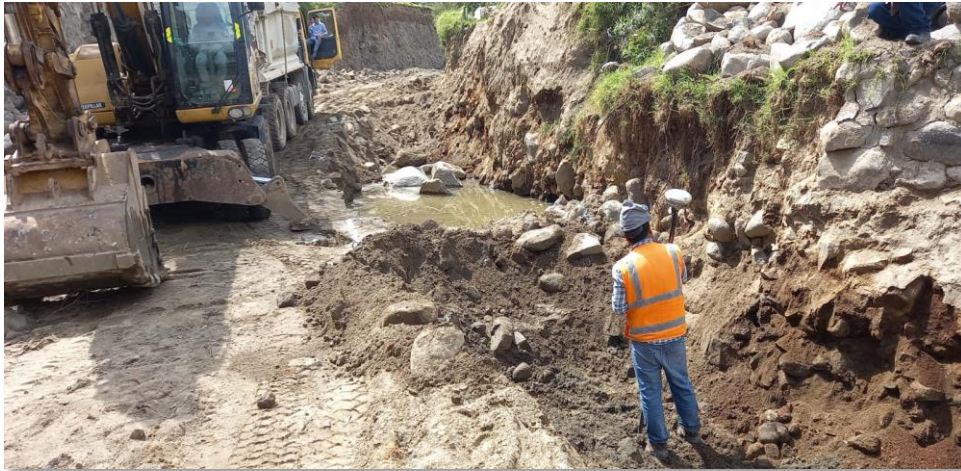
**Figura 20.**

*Replanteo de cotas debido al paso de la maquinaria.*

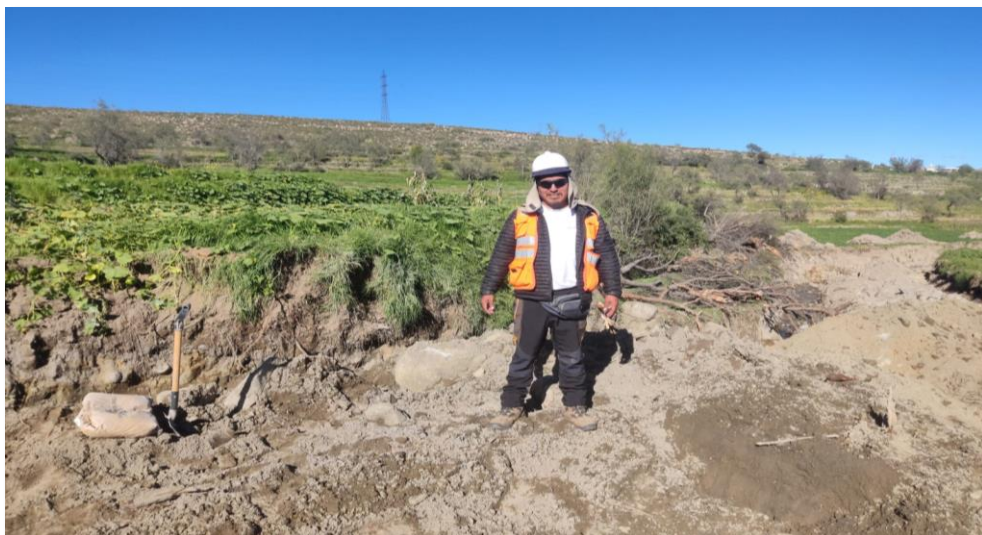
**Figura 21.**

*Control de los trabajos de corte de la obra.*

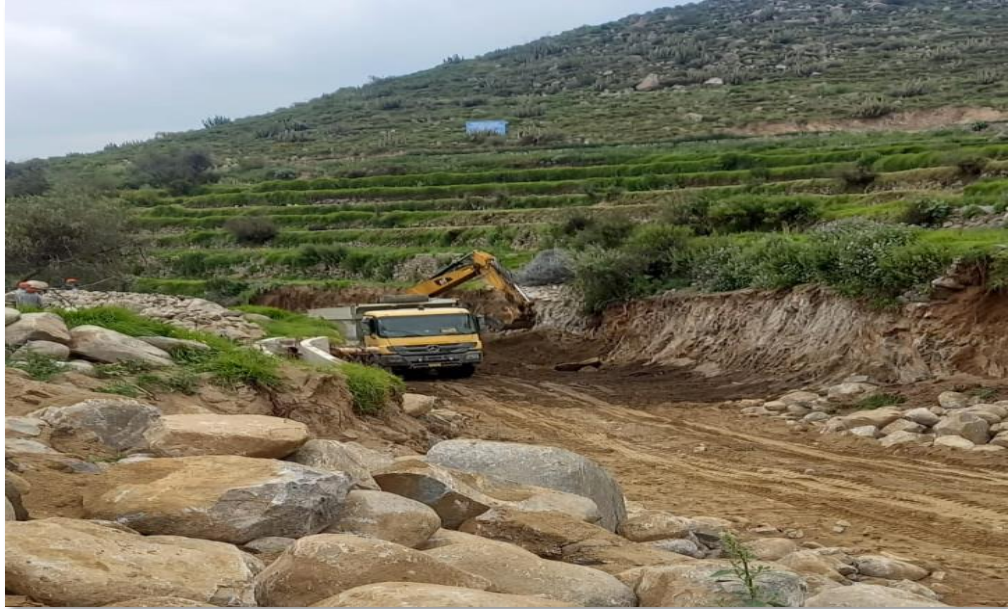
**Figura 22.**

*Perfilado en progresiva 00+120 frente de Borracho.*

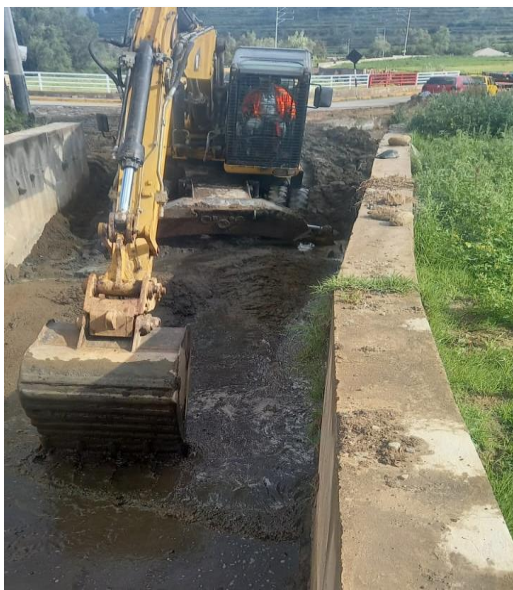
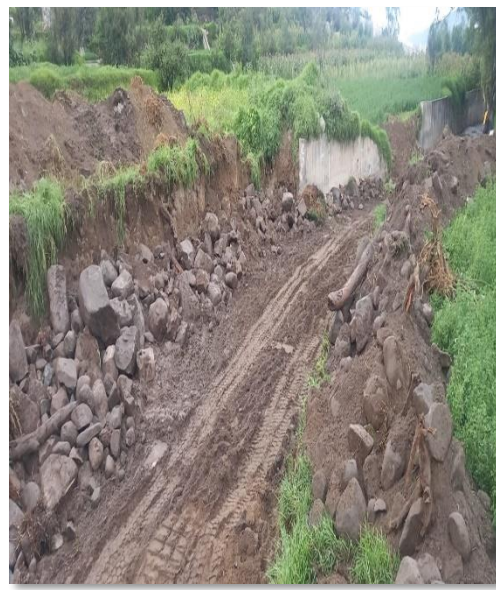
**Figura 23.**

*Inicio de obras en el frente de Sogay, limpieza y construcción del acceso.*

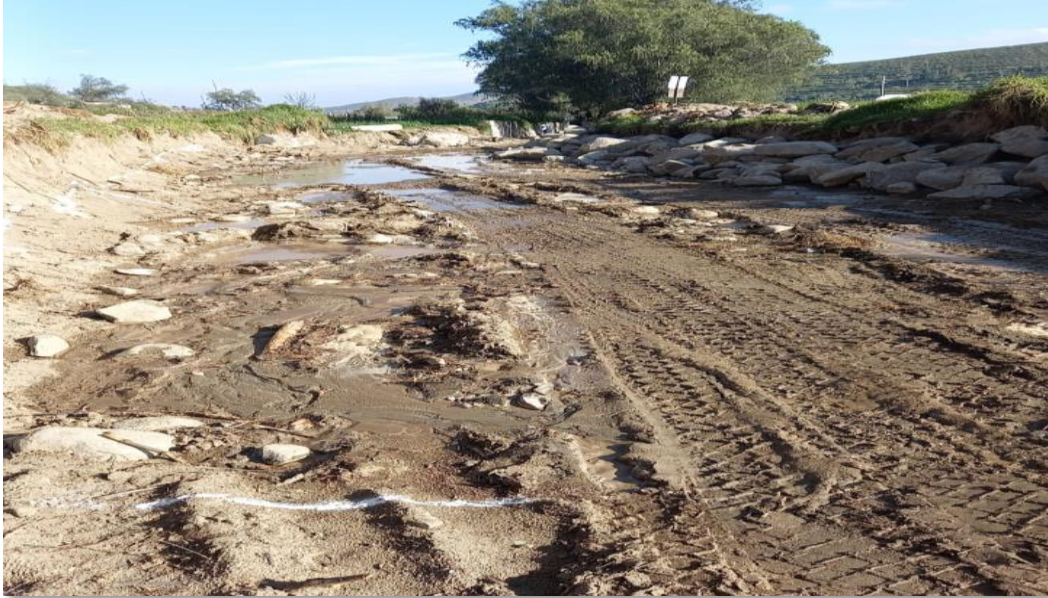
**Figura 24.**

*Trazado para la excavación de zapatas del frente de Sogay, pero en la noche llovió y bajo agua por la quebrada borrando el trazado.*

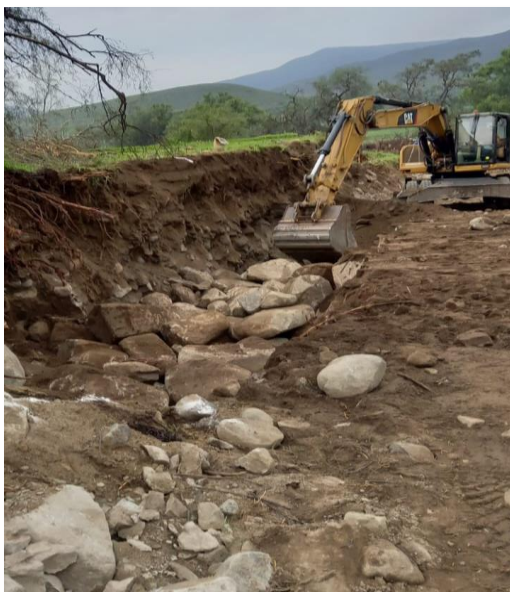
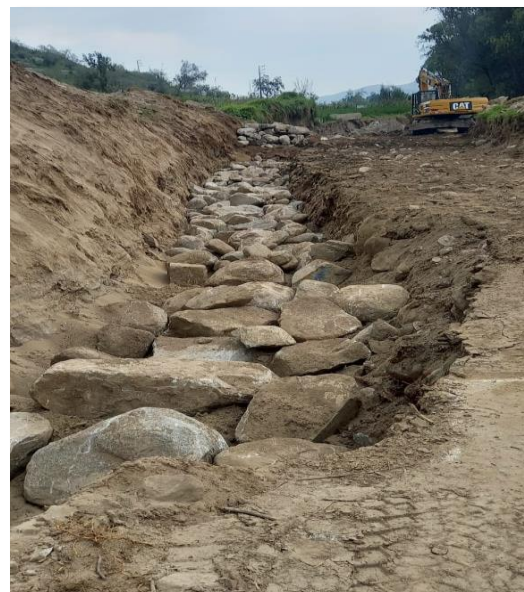
**Figura 25.**

*Inicio de excavación de zapatas.*

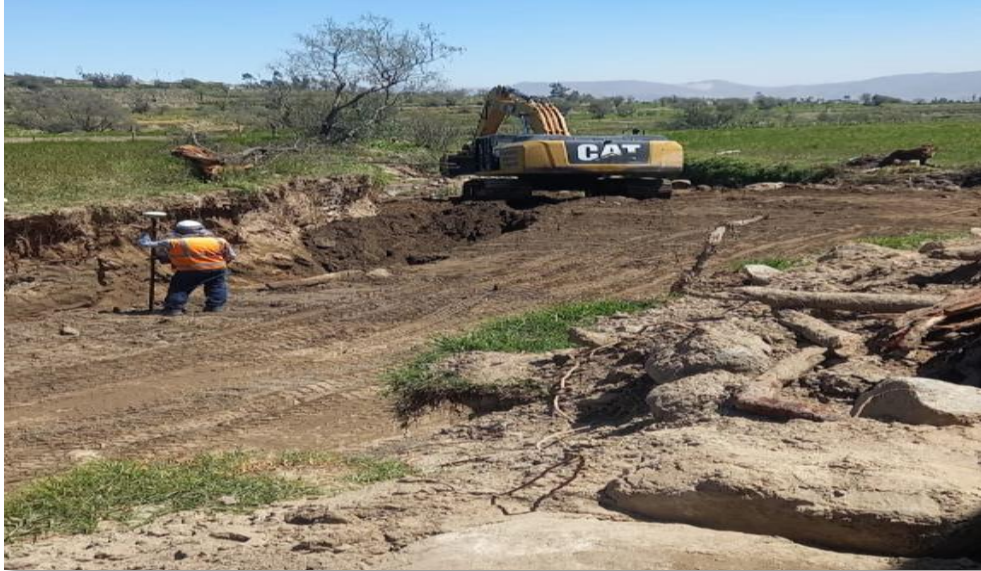
**Figura 26.**

*Excavación al nivel de la rasante esta se encuentra a 3 metros por debajo del terreno natural, frente de Borracho.*

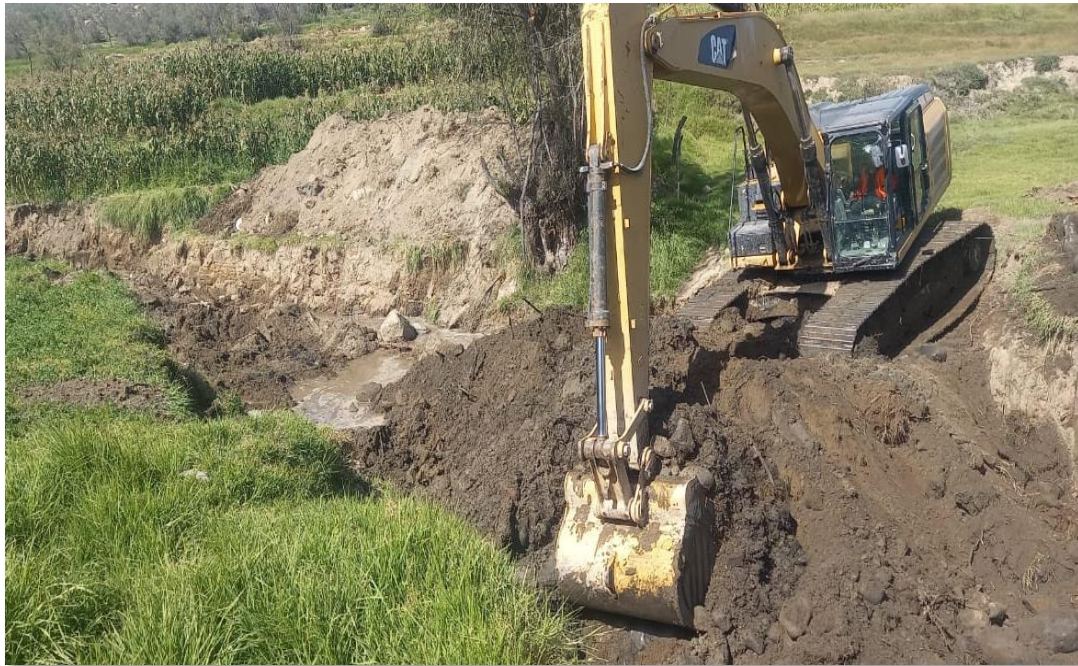
**Figura 27.**

*Desbroce y perfilado en progresiva 00+620 capa de top soil.*

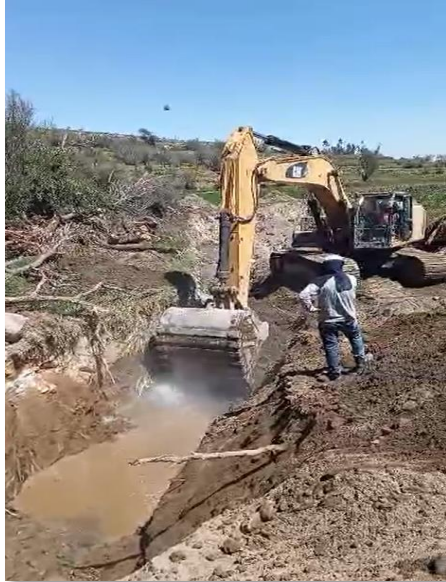
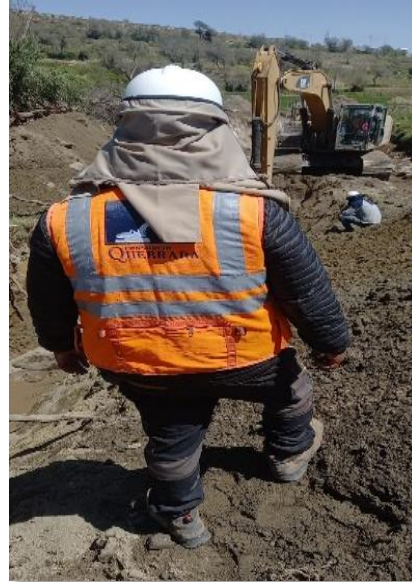
**Figura 28.**

*Excavación en progresiva 00+500, excavadora no puede retirar el suelo esta consolidado.*

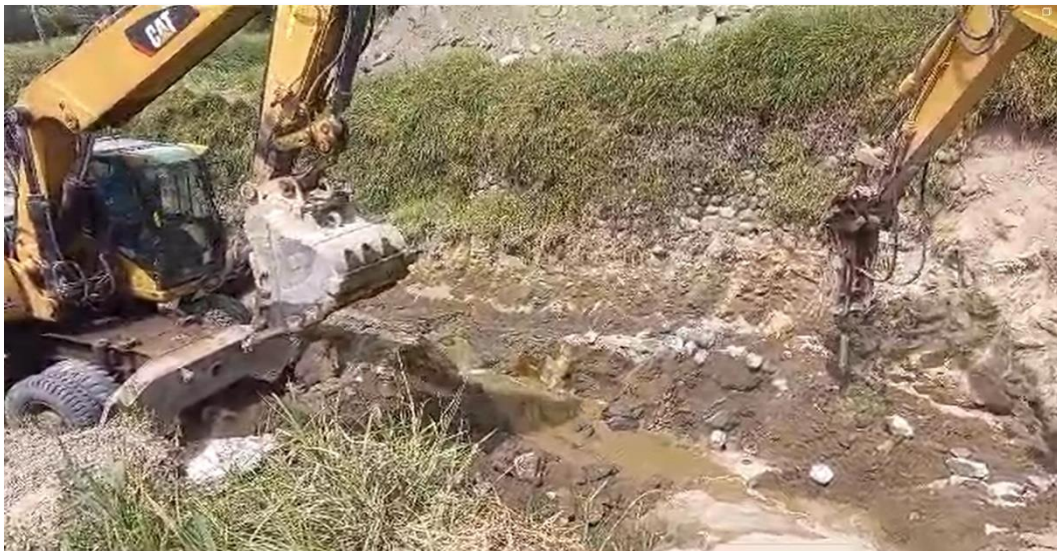
**Figura 29.**

*Excavadora con martillo hidráulico rompiendo el terreno que se encuentra consolidado.*

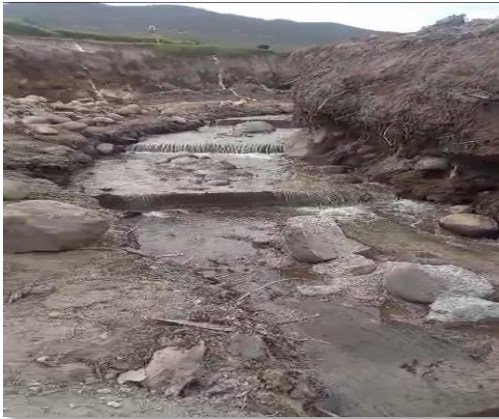
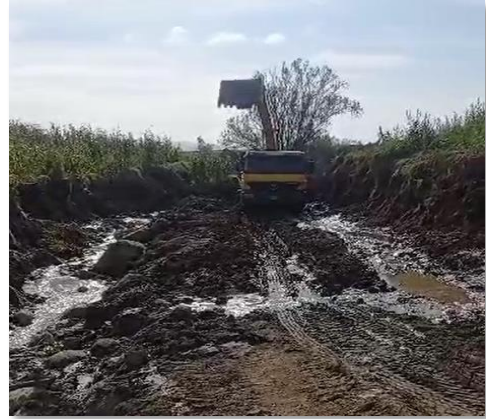
#### Figura 30.

La quebrada el Borracho tiene su cabecera de aguas arriba la zona del santuario de la virgen de Chapi y el distrito de Polobaya cuando llueve por estas zonas la filtración aumenta en la zona de obra causando retrasos en los trabajos, paralización de avances pues no se puede abrir zanja en esas condiciones.

*Paso de agua por el frente de Borracho, es solo filtración natural.*

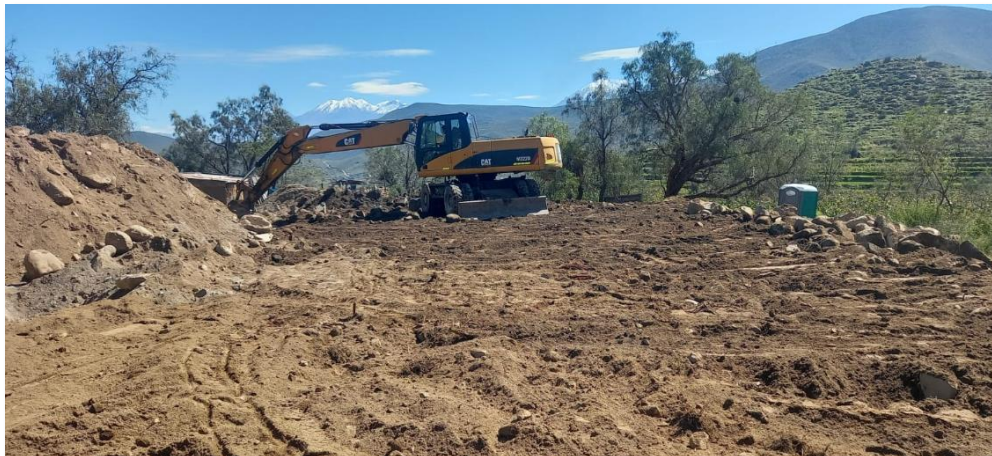
#### Figura 31.

*Explanación del punto de acopio del frente de Borracho.*

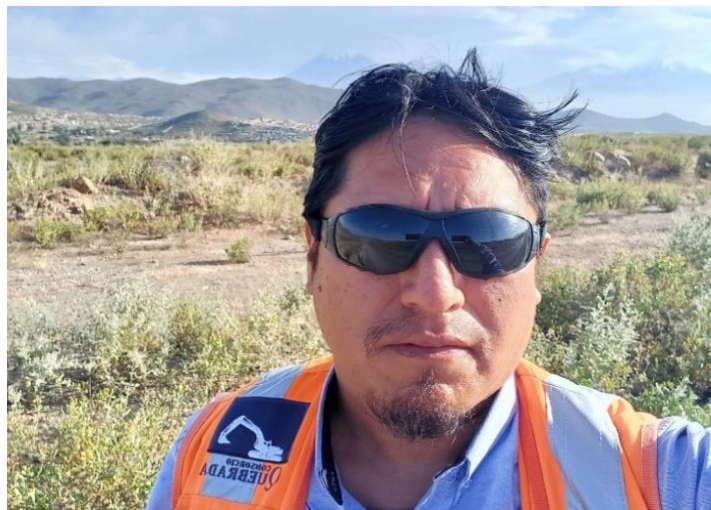
**Figura 32.**

*Inspección del acceso y capacidad en volumen para un segundo punto de acopio del frente de Borracho.*

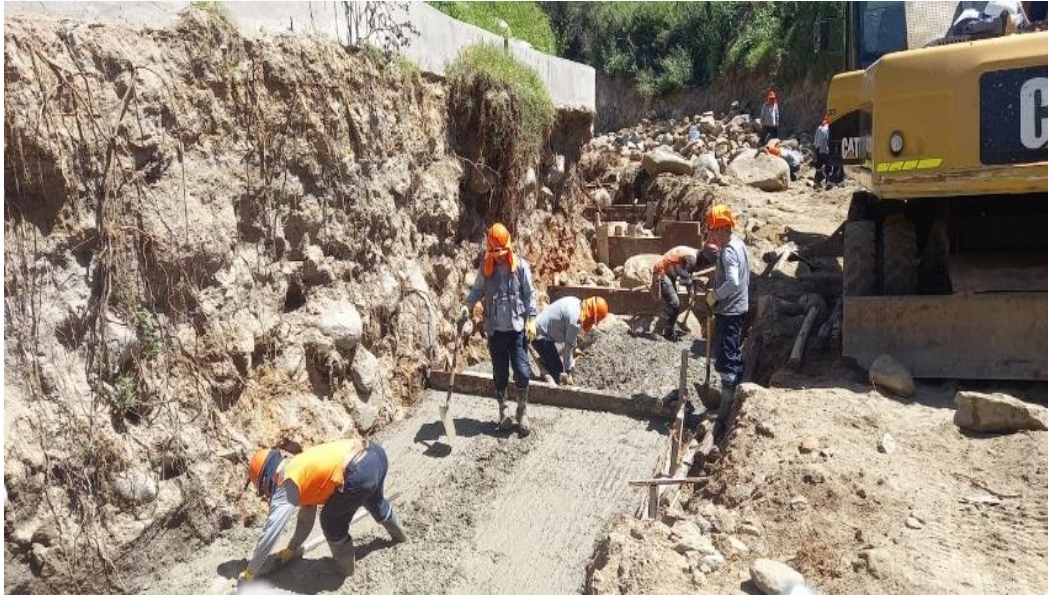
**Figura 33.**

*Colocación de concreto ciclópeo en zapatas.*

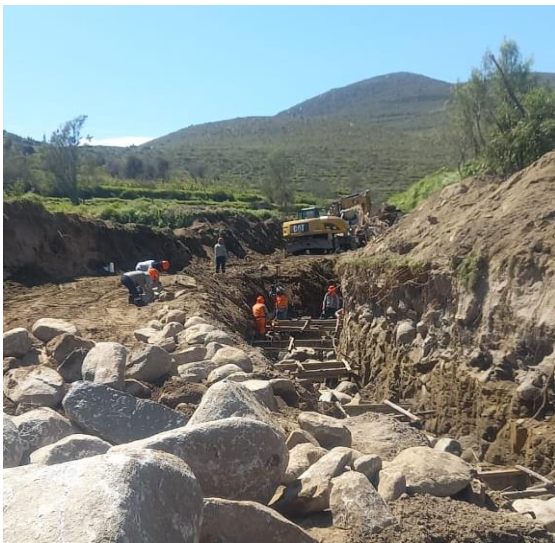
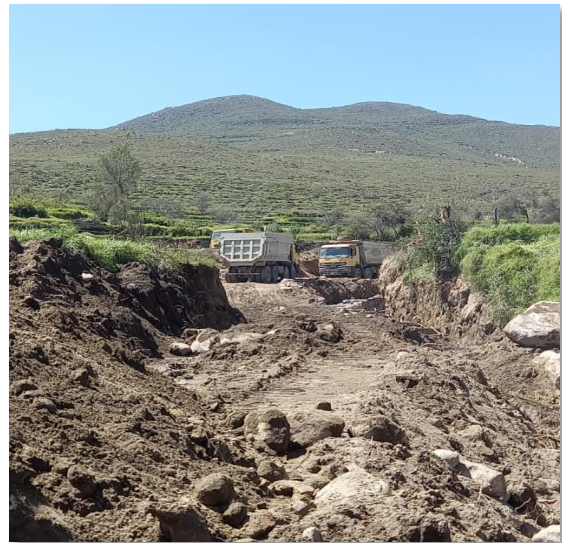
**Figura 34.**

*Habilitación del área para la colocación de concreto ciclópeo.*

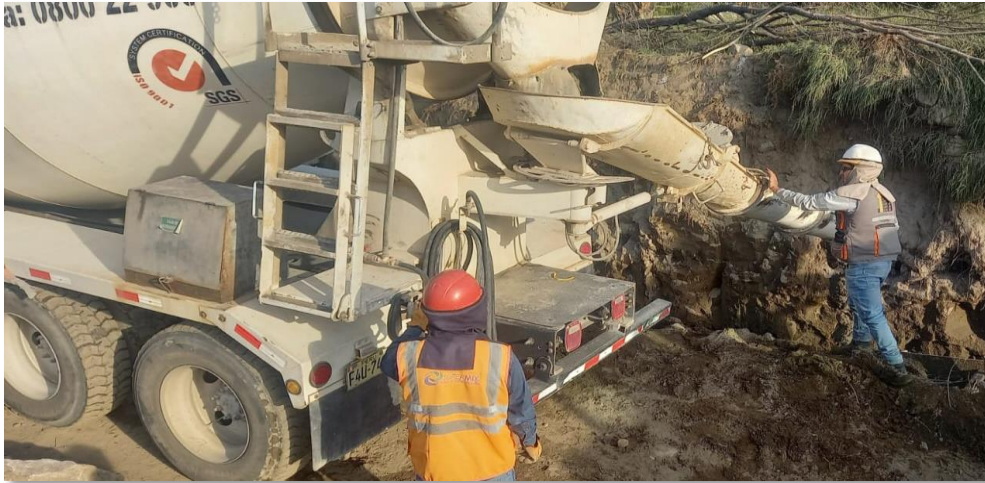
**Figura 35.**

*Colocación de concreto ciclópeo en zapatas, frente de Sogay.*

Con fecha 17/04/23 se inicia la construcción de la media pantalla, después de realizado el encofrado se realizaba el llenado de esta sección del muro se realizó con el uso de bomba concretera pues sus dimensiones no permitían ser llenadas solo con el mixer. En esta actividad llevó un control del tipo de encofrado ejecutado, quien es responsable en la cuadrilla verificó que este correcto el encofrado asegurado, a plomo y cumpla con el trazado hecho por el topógrafo, simultáneamente realizó el requerimiento de concreto y demás insumos de acuerdo con el avance de las cuadrillas.

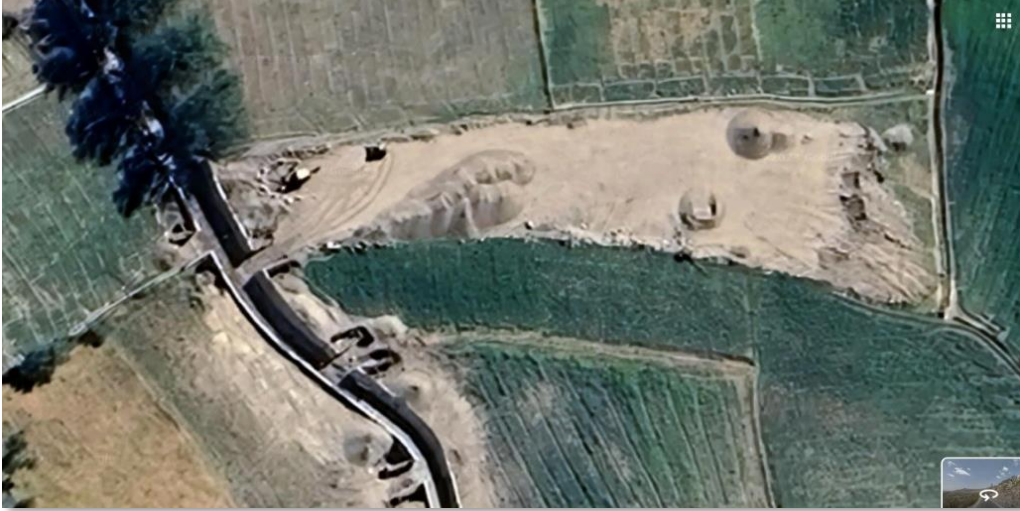
**Figura 36.**

*Punto de acopio del frente de Sogay a pie de obra.*

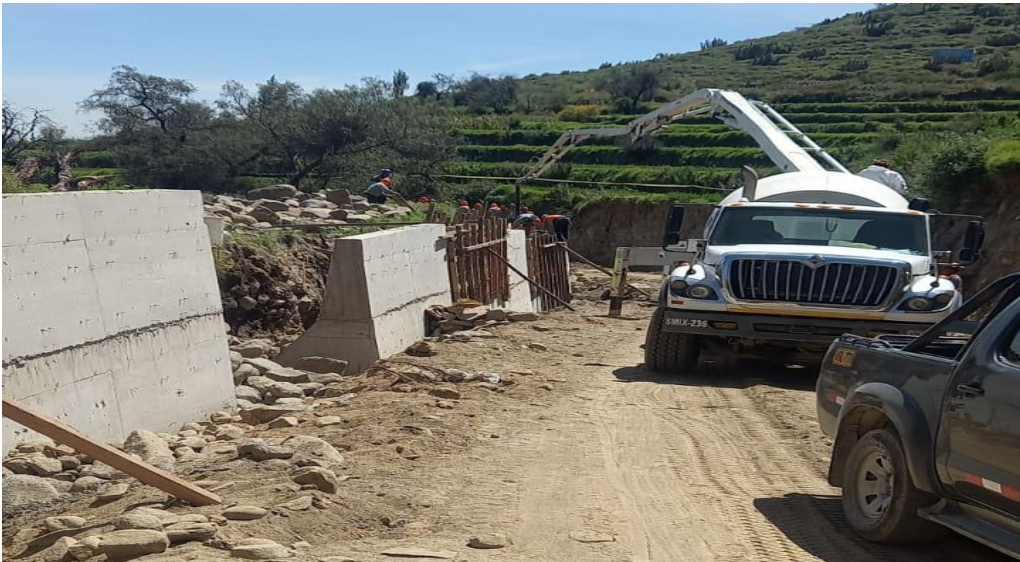
**Figura 37.**

*Colocación de concreto en corona de pantalla con Bomba Pluma.*

Con fecha 25/04/23 se inicia la construcción de la corona de pantalla, se inicia colocando andamios para realizar los trabajos de encofrado esta misma sirve para que los peones coloquen las piedras en la pantalla, realicen el vibrado del concreto ciclópeo.

De la figura 37, se observa una problemática constante en la obra cuando se realiza el vaciado de concreto se cierra el paso de los volquetes, la cual genera retrasos en la excavación es mi función de prever estos tiempos de para asignando otras tareas para los volquetes cómo realizar el traslado de piedras de cantera hacia la obra.

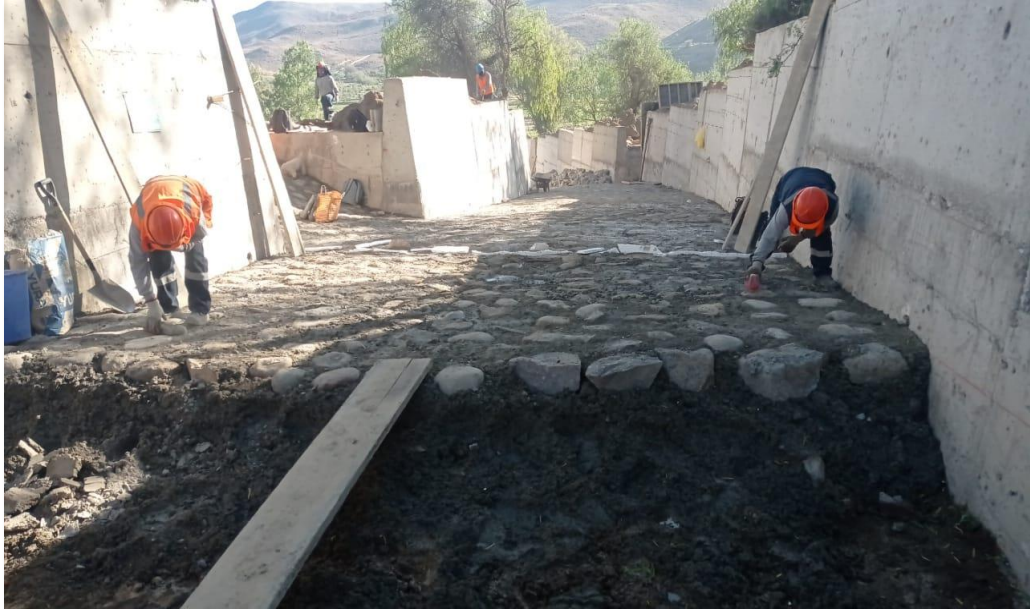
**Figura 38.**

*Ejecución de la colocación del emboquillado.*

Esta actividad se inició el 17/07/23 en el primer emplazamiento frente a Sogay, donde el suelo de la canalización entre muros de 0,50 metros de espesor se cubrió con hormigón ciclópeo a razón de 140 kg/cm<sup>2</sup>. Los planos indican que esta actividad consiste en cubrir el lecho de la quebrada con mampostería de piedra para evitar la erosión como la socavación.

Las siguientes construcciones emplearán este tipo de revestimiento: canalización de arroyos en los puntos de acceso, entre los muros de contención. Las piedras que se utilizan en el relleno tienen 50 cm de diámetro. Las piedras, que se colocarán en el lado del terraplén, deben tener idealmente una cara plana y una forma prismática. Las piedras que se utilizaron deben estar limpias y exentas de costras.

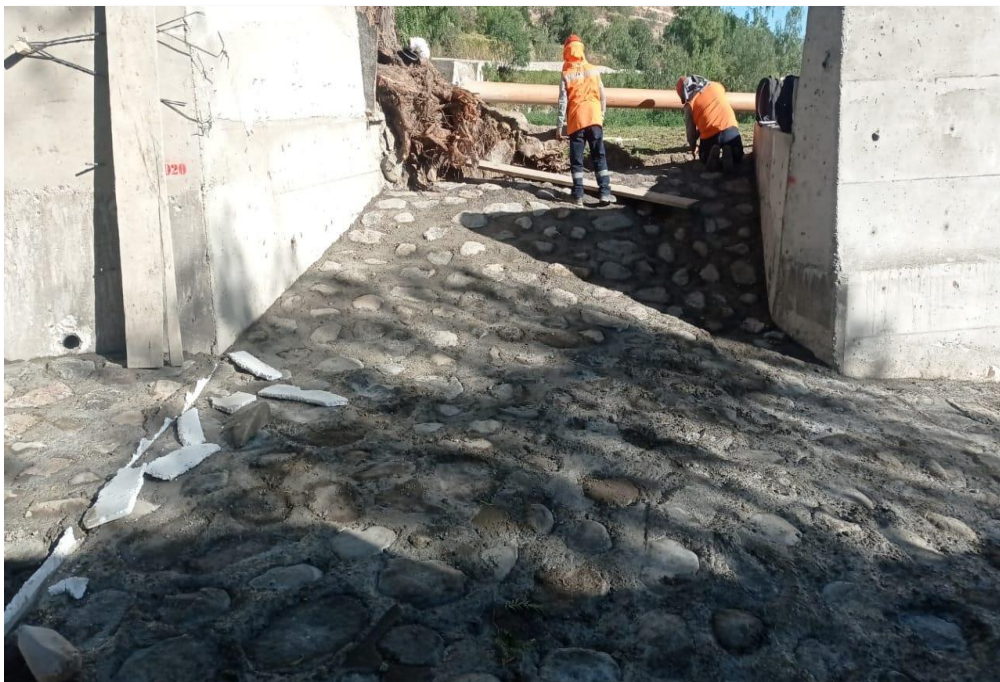
**Figura 39.**

*Ejecución de la colocación de concreto en rampa de accesos.*
