**Aplicación de un protocolo técnico – operativo en  
proyectos de saneamiento urbano: Obras de red de  
alcantarillado sanitario en el distrito de Trujillo, La  
libertad, 2025**

**Trabajo de suficiencia profesional para optar al título  
profesional de:  
Ingeniero Civil**

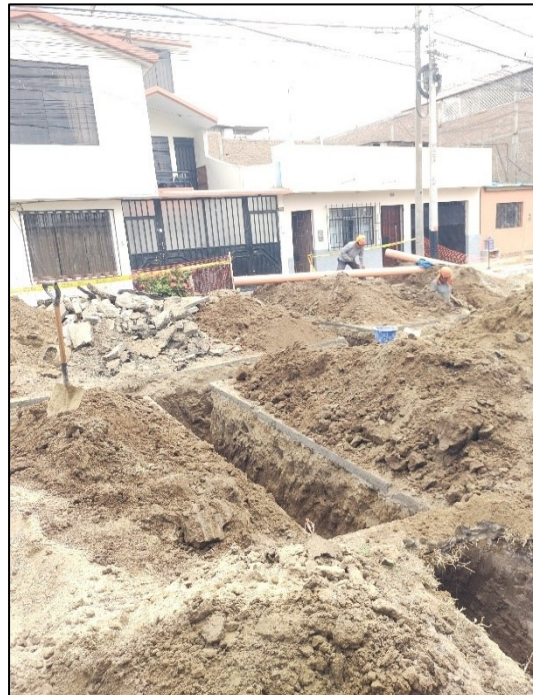
### **Figura 13.**

*Excavación de zanjas de forma manual para el tendido de tuberías*

La excavación se ejecutó mayormente de forma manual, debido a la presencia de interferencias subterráneas no previstas. Esta actividad presentó demoras, especialmente por la presencia de agua freática y materiales de relleno inadecuados. Tras alcanzar la profundidad requerida y realizar el control topográfico correspondiente, se procedió a limpiar y perfilar las zanjas para continuar con la instalación de las tuberías.

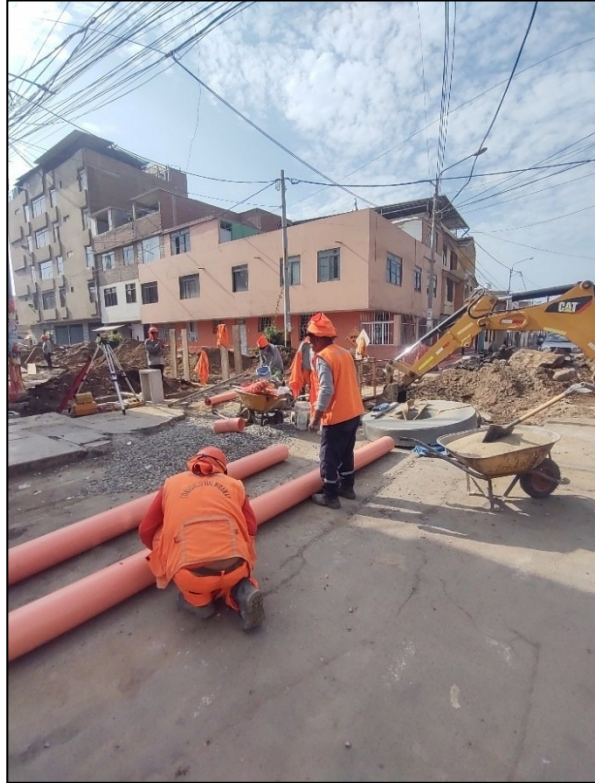
**Figura 14.**

*Habilitación y tendido de tuberías en conexiones domiciliarias y red principal*

*Nota.* Debido a que algunos materiales presentaban deficiencias, se realizaba una inspección rápida de sus condiciones físicas antes de proceder con su instalación.

Las uniones entre tuberías se realizaron mediante campana y espiga, aplicando lubricante sanitario para asegurar una conexión hermética. En cada jornada se ejecutaban pruebas de estanqueidad parciales (pruebas de agua) antes del relleno, con el objetivo de identificar posibles filtraciones o errores en la instalación.

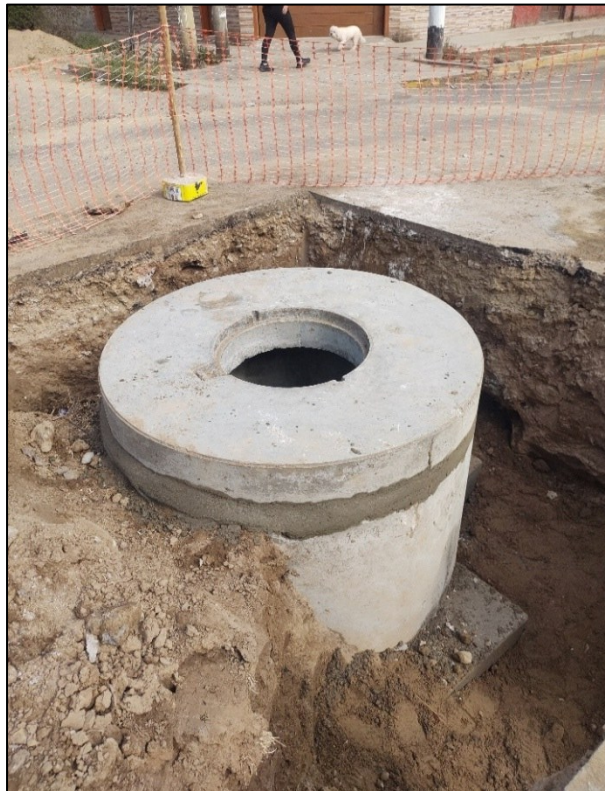
**Figura 15.**

*Buzón sanitario construido con moldes cilíndricos y concreto  $f'c = 210/\text{cm}^2$*

Durante esta etapa, se identificaron algunas deficiencias constructivas como la mala compactación del terreno alrededor del buzón, lo que provocó asentamientos

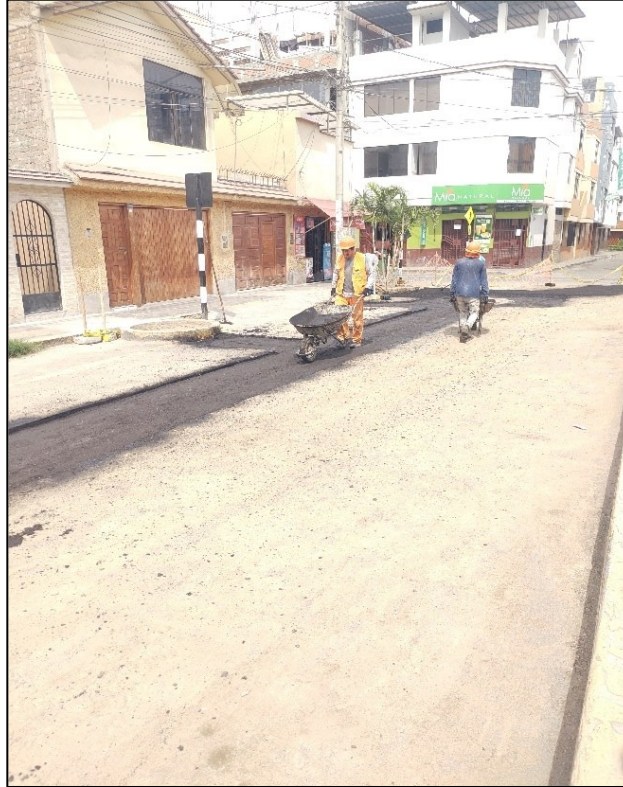
**Figura 16.**

*Preparación con base granular para colocación de mezcla asfáltica en caliente*

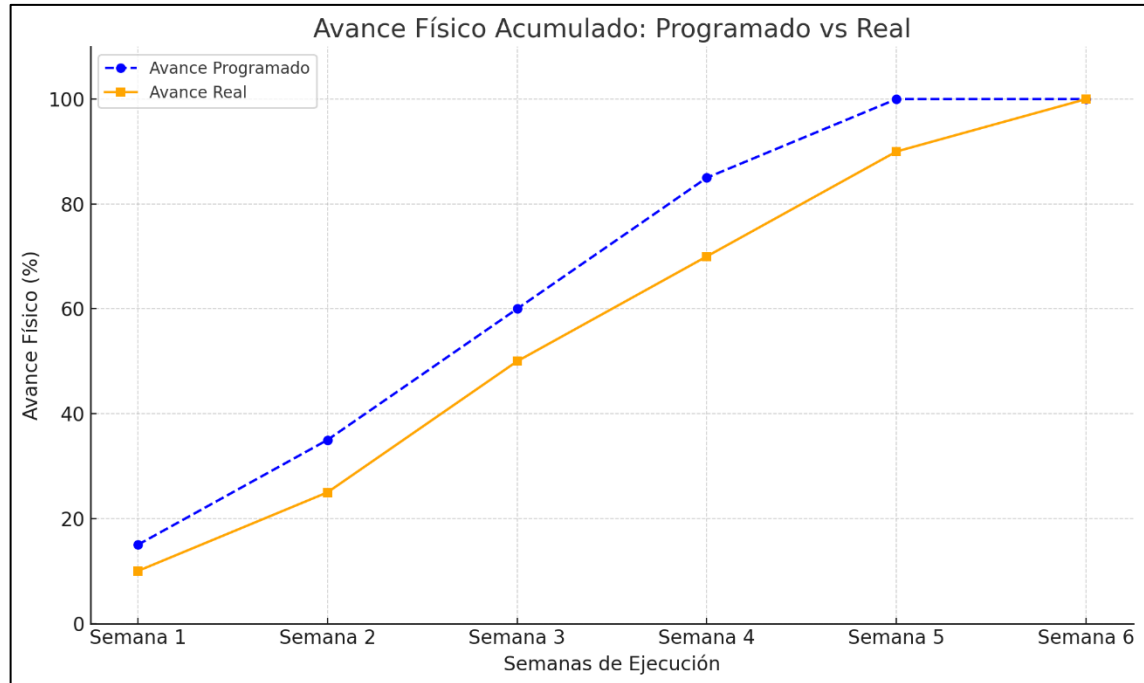
**Figura 18.**

*Grafica comparativa entre el Avance físico programado vs el realmente ejecutado*

*Nota.* El gráfico evidencia una brecha entre el avance físico programado y el real, generada por retrasos en la ejecución debido a deficiencias en la planificación y coordinación.

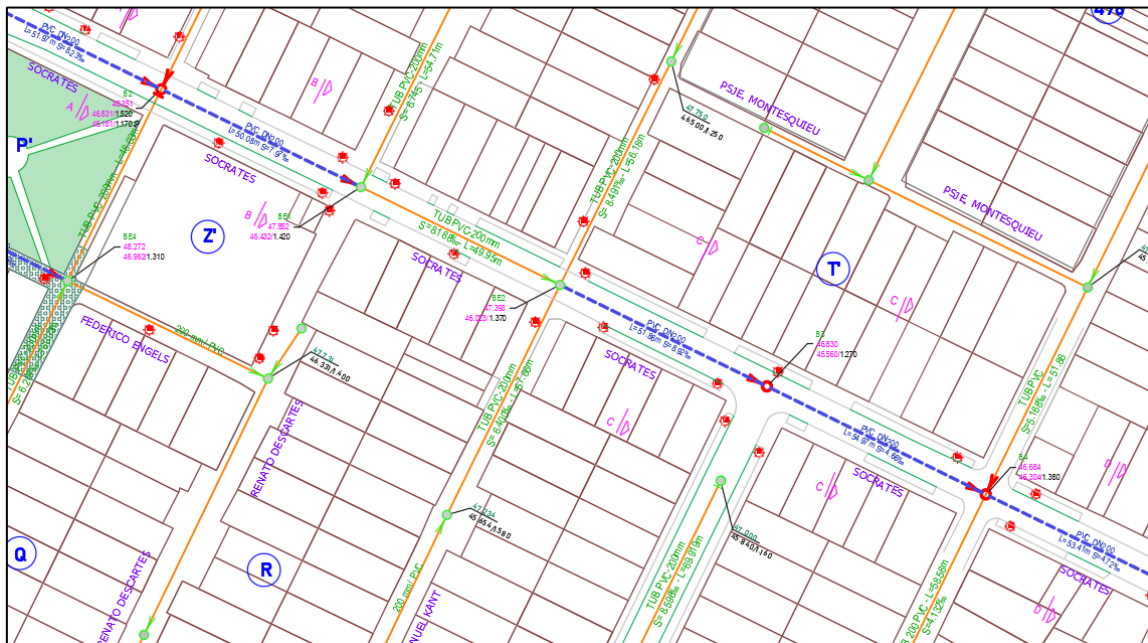
Figura 24.

Croquis general de la calle Socrates

Nota. La imagen representa la zona intervenida en la primera semana de ejecución. Tomado de los planos CAD del expediente técnico de la obra.

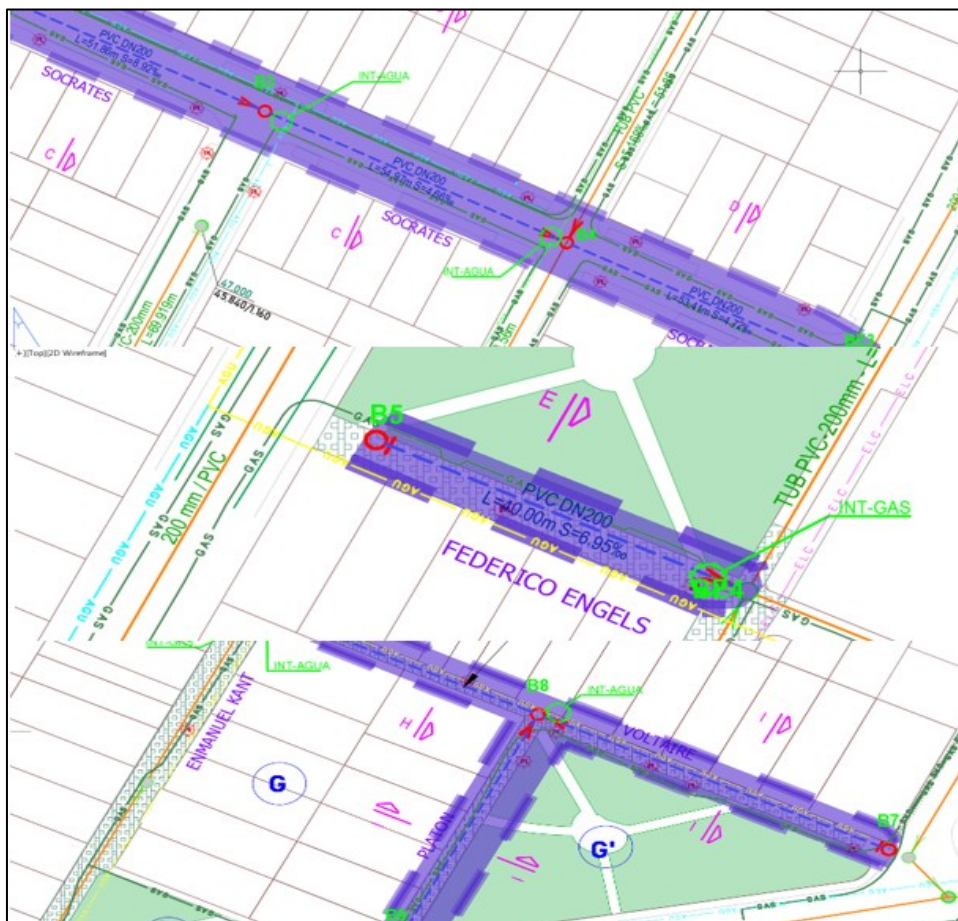
**Figura 29.**

*Planos 2D con trazado de tuberías de gas*

*Nota.* Se proyectan las tuberías de gas natural en las zonas intervenidas: calle Sócrates y pasajes Engels, Voltaire y Platón. Tomado de los planos ejecución del expediente técnico (2025).

Previo al inicio de las actividades de excavación tanto en las redes domiciliarias como en la red principal de colectores, se llevó a cabo una reunión técnica de coordinación con el objetivo de prevenir incidentes asociados a la posible interferencia con instalaciones subterráneas de gas natural, según lo indicado en los planos del expediente técnico, ver figura 29.

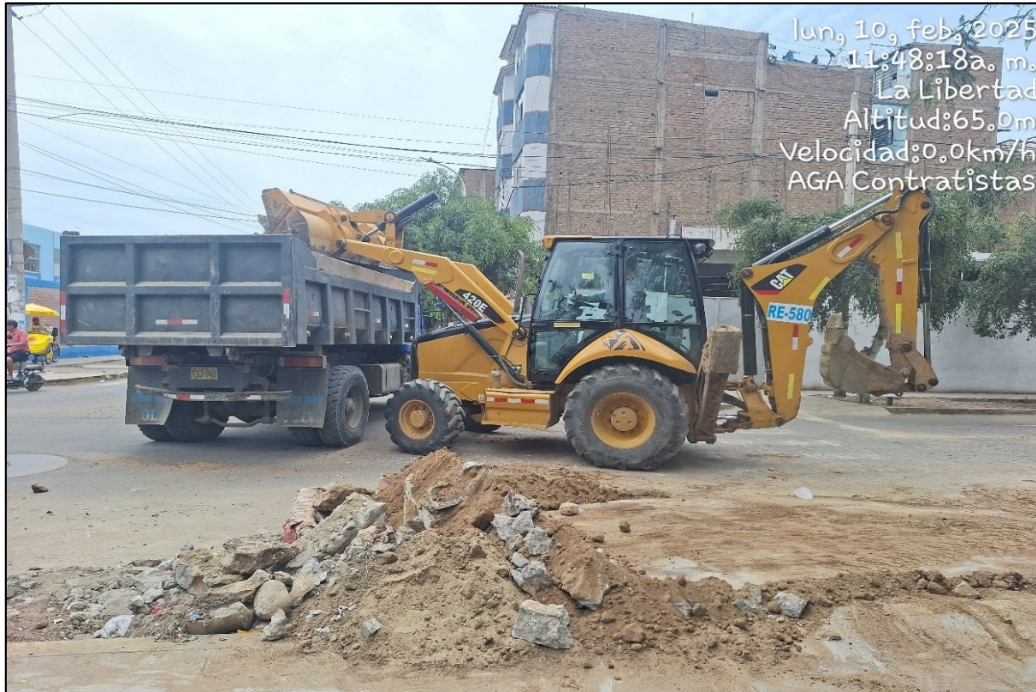
**Figura 32.**

*Eliminación de desmonte con maquinaria pesada*

Con el objetivo de asegurar el correcto funcionamiento de los equipos involucrados en esta fase, se elaboraron fichas de verificación técnica (checklist) tanto para la retroexcavadora como para los volquetes. Estas listas permitieron validar aspectos esenciales como el estado de los neumáticos, sistema hidráulico, luces, frenos, sistema de carga, documentación vigente, entre otros puntos críticos. Este control preventivo fue ejecutado por mi persona, en calidad de Asistente de Residente de Obra, como parte de las medidas implementadas para fortalecer la operatividad, la seguridad y la eficiencia en el desarrollo de la actividad. En la figura 33, se presenta una imagen referencial de las unidades utilizadas durante la eliminación del desmonte.

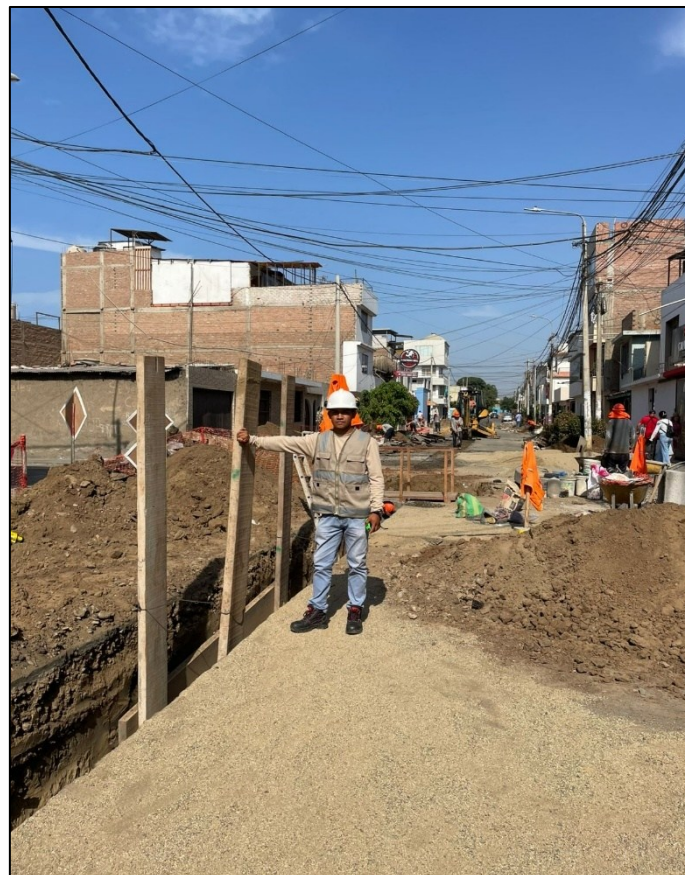
**Figura 33.**

*Tablestacado en zanjas de red de colector (Calle Sócrates).*

sostenidos mediante apuntalamientos transversales con puntales metálicos o de madera. Esta solución permitió asegurar la estabilidad temporal de las paredes y garantizar una zona de trabajo segura y operativa, minimizando el riesgo de deslizamientos o atrapamientos durante el tendido, alineamiento y conexión de las tuberías. Esta medida fue especialmente aplicada en tramos críticos, como los ubicados en la calle Sócrates y Av. Blas Pascal, donde se evidenció una alta saturación del terreno. En la figura 34, se aprecia el tablestacado en red principal de colector para la calle Sócrates.

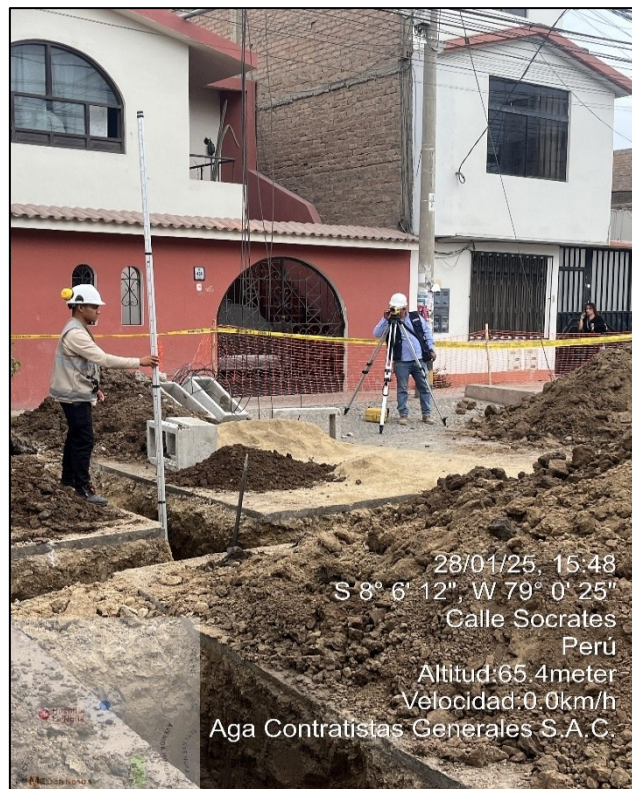
### Figura 34.

*Verificación topográfica de profundidad de zanja*

*Nota.* Verificación de profundidad y pendiente de zanja mediante estación total y nivel de ingeniero, durante la fase de excavación en conexiones domiciliarias.

Se llevó a cabo el control de las cotas de profundidad y pendientes de zanja establecidas en los planos del proyecto. Para ello, se utilizó una estación total y nivel de ingeniero, lo que permitió garantizar que la excavación cumpla con las pendientes mínimas requeridas para el buen funcionamiento hidráulico del sistema de alcantarillado. Esta verificación se realizó de forma periódica, especialmente antes de la colocación de tuberías, ver figura 35.

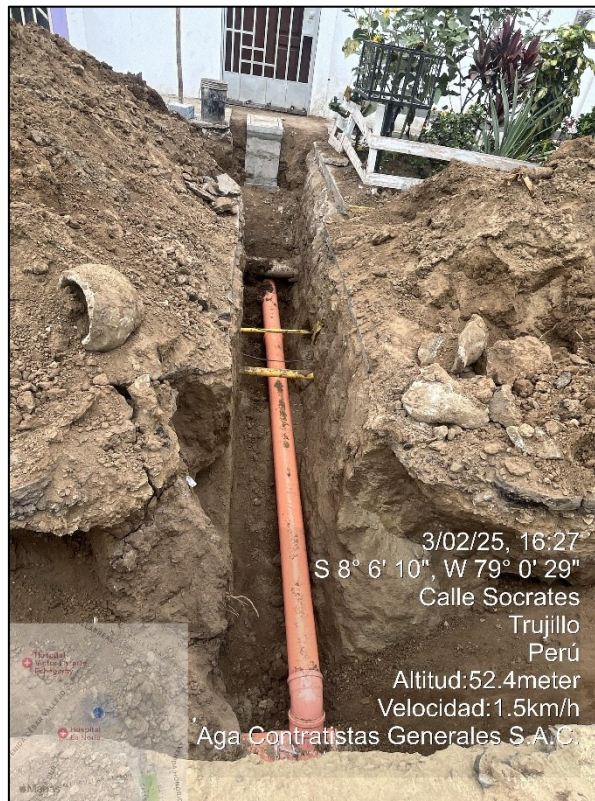
**Figura 35.**

*Instalación de tuberías de 160 mm de diámetro en conexiones domiciliarias*

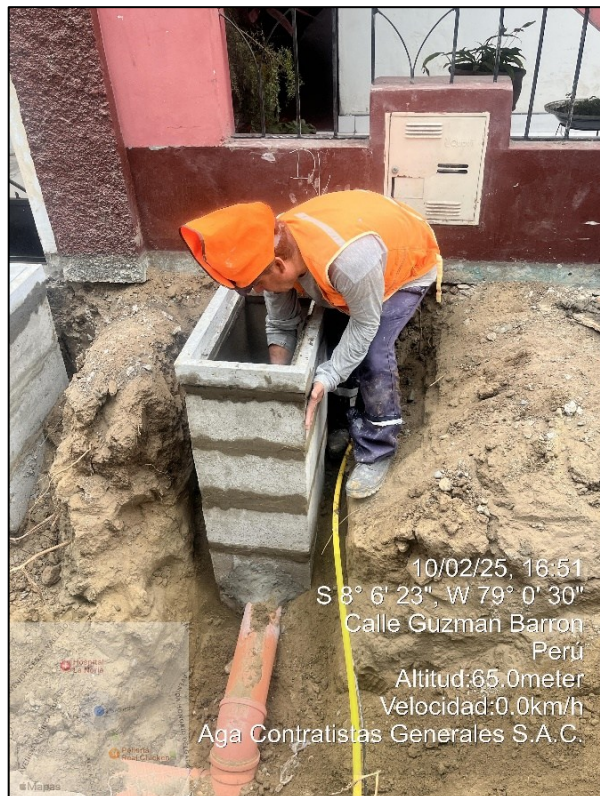
**Figura 38.**

*Caja de concreto prefabricada instalada y alineada con el eje de la tubería.*

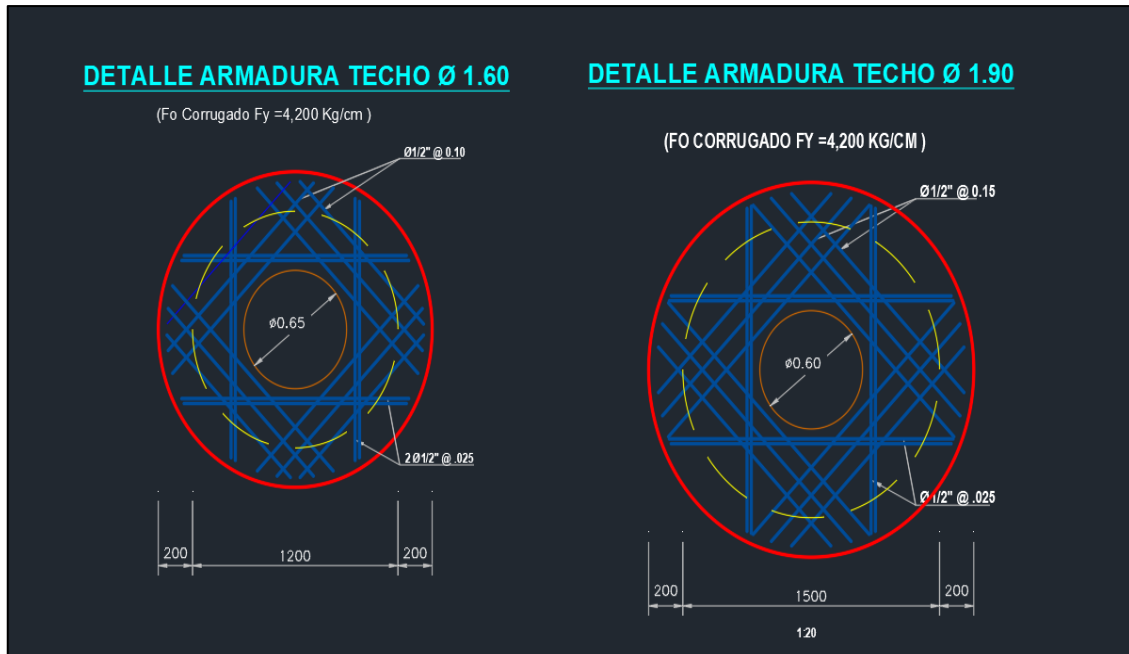
**Figura 42.**

*Detalles con armadura de acero de techos de buzones*

*Nota.* En la imagen se aprecia los detalles de techo, un diámetro de 1.90m para los buzones y un diámetro de 1.60 m para buzonetitas. Extraído, de los planos de ejecución del expediente técnico.

**c). Ejecución del techo del buzón:** El techo se elaboró por separado, utilizando un molde metálico similar al del cuerpo, así como también estuvo conformado por una malla de acero corrugado, ver figura 33. Una vez alcanzado el fraguado inicial y trasladado a su ubicación, el techo fue colocado sobre el cuerpo del buzón y adherido utilizando mortero de mezcla, asegurando uniones firmes y estables. Este elemento también fue vaciado con concreto de  $210 \text{ kg/cm}^2$ .

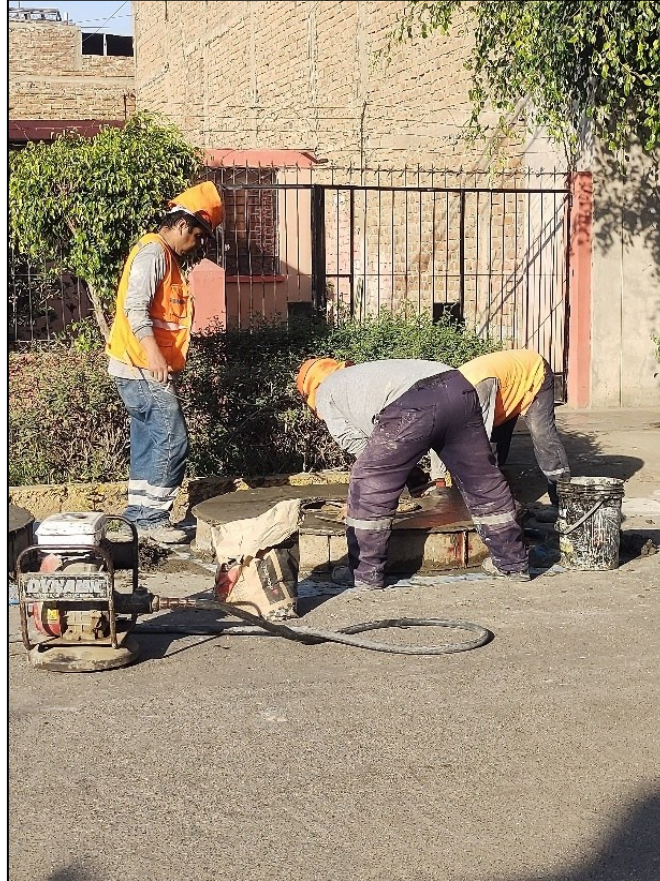
**Figura 43.**

*Ejecución de Tapas para buzones y buzonetas*

En esta etapa, es importante destacar que los techos de los buzones y buzonetitas fueron ejecutados durante los primeros días del inicio del proyecto. Para ello, se asignó previamente una cuadrilla compuesta por operarios y obreros, con el objetivo de adelantar la fabricación de estos elementos. Esta decisión permitió que las losas estuvieran listas con la resistencia requerida de 210 kg/cm<sup>2</sup> al momento de su colocación. En la figura 44 se observa la ejecución de esta actividad.

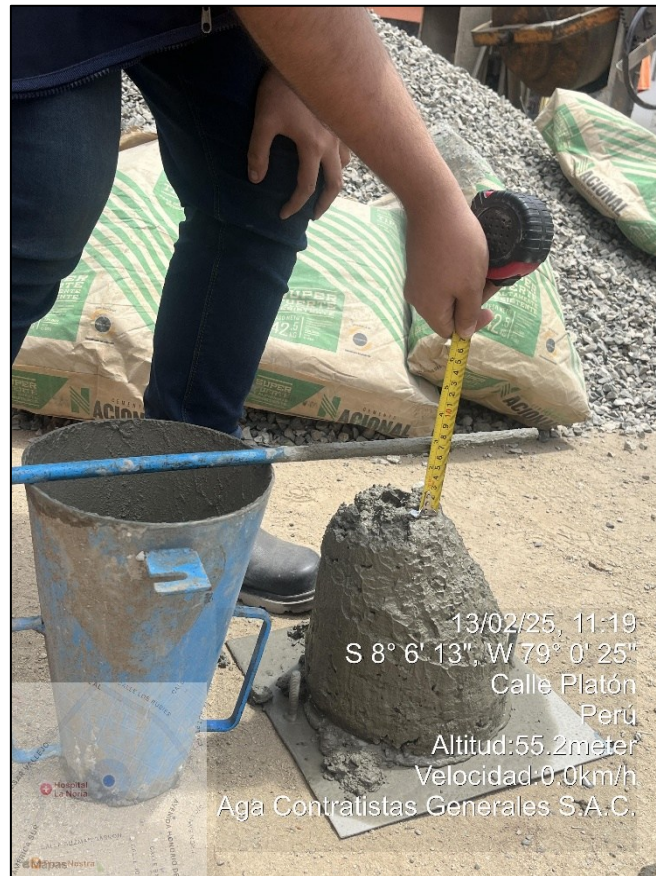
**Figura 44.**

*Prueba de control de calidad - Ensayo de asentamiento del concreto*

del concreto antes del vaciado, ver figura 45.

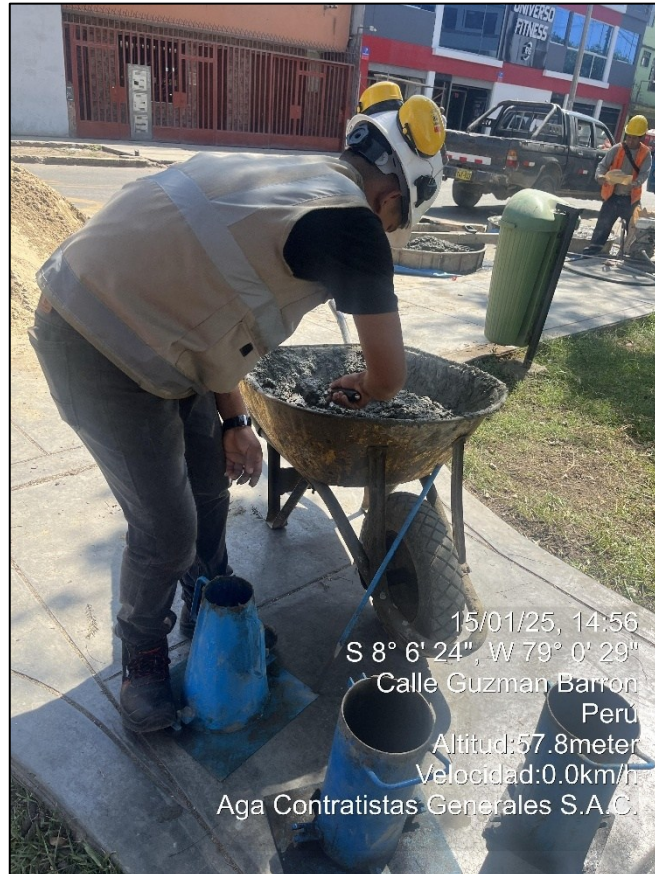
**Figura 45.**

*Prueba de control de calidad – Extracción de probetas cilíndricas de concreto para el ensayo de resistencia a la compresión.*

- Se tomaron probetas cilíndricas por cada lote de concreto usado en él, cuerpo y techo del buzón. Estas fueron rotuladas, almacenadas y enviadas a laboratorio para verificar que cumplieran con las resistencias  $f'c = 100, 210$  y  $350 \text{ kg/cm}^2$ , según corresponda, ver figura 46.

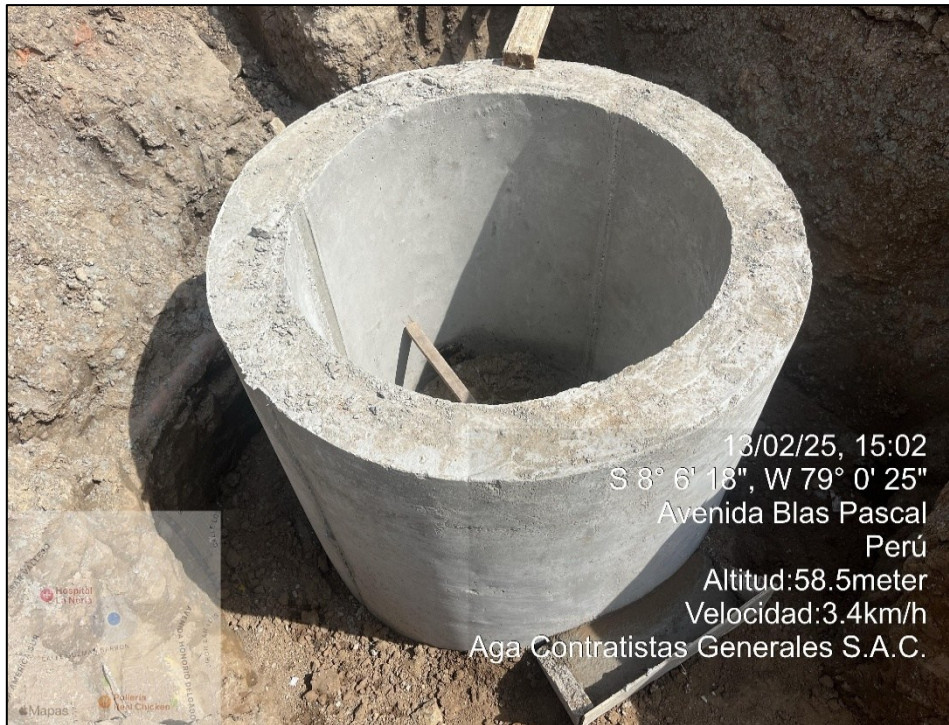
**Figura 47.**

*buzón sanitario casi culminado en Av. Blas Pascal*

Una vez concluidas todas las actividades de construcción, se obtuvo un buzón sanitario totalmente conformado, cumpliendo con las especificaciones técnicas del expediente y los estándares de calidad establecidos. En la figura 48 se aprecia el resultado final, luego del vaciado y desencofrado.

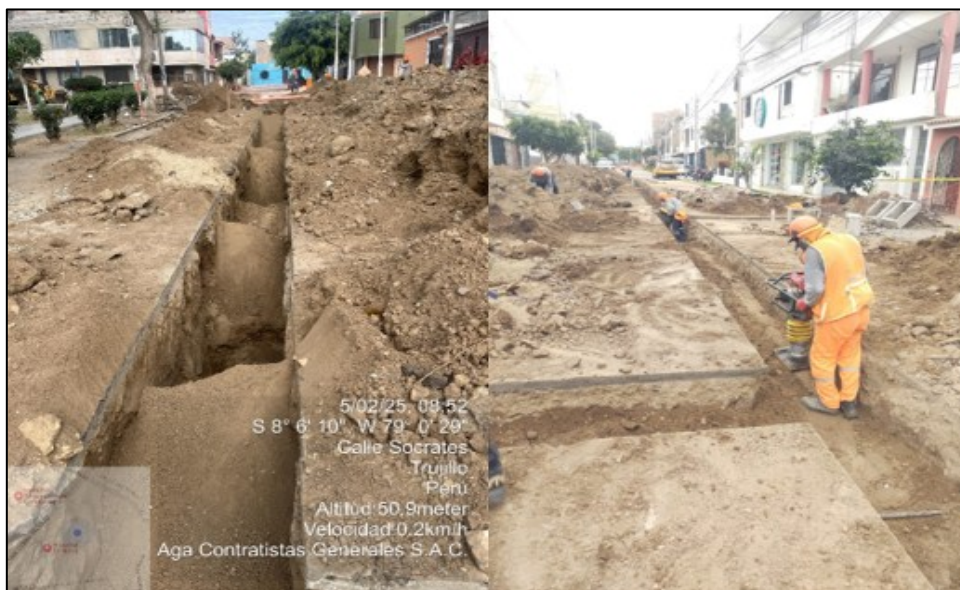
### **Figura 52.**

*Relleno y compactación con material propio zarandeado – Calle Sócrates.*

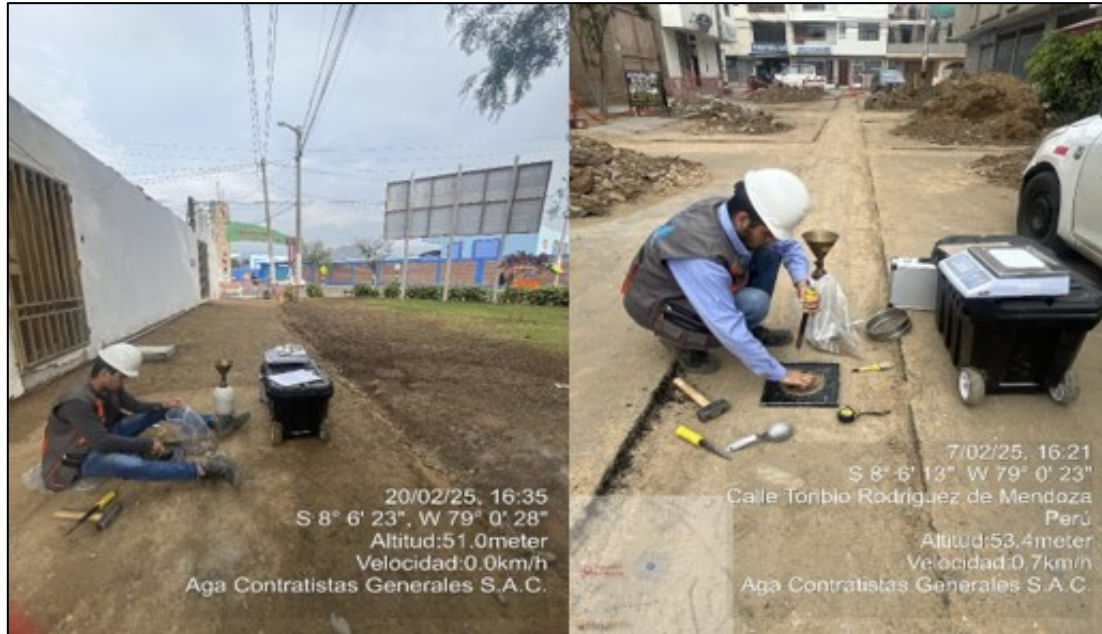
**Figura 54.**

*Ensayo de densidad de campo en pasaje Voltarie y calle Sócrates*

*Nota.* La imagen muestra la ejecución del ensayo de densidad in situ en suelos de veredas (Pasaje Voltaire) y en el suelo correspondiente a la red principal del colector (Calle Sócrates).

Las pruebas se llevaron a cabo mediante el método del cono de arena, aplicándose por capas compactadas de 20 cm en distintos tramos de las calles intervenidas. Los resultados obtenidos confirmaron el cumplimiento del requisito técnico de compactación, alcanzando una densidad no menor al 95% del ensayo Proctor Modificado (ASTM D1557), en concordancia con las especificaciones del proyecto, ver figura 55.

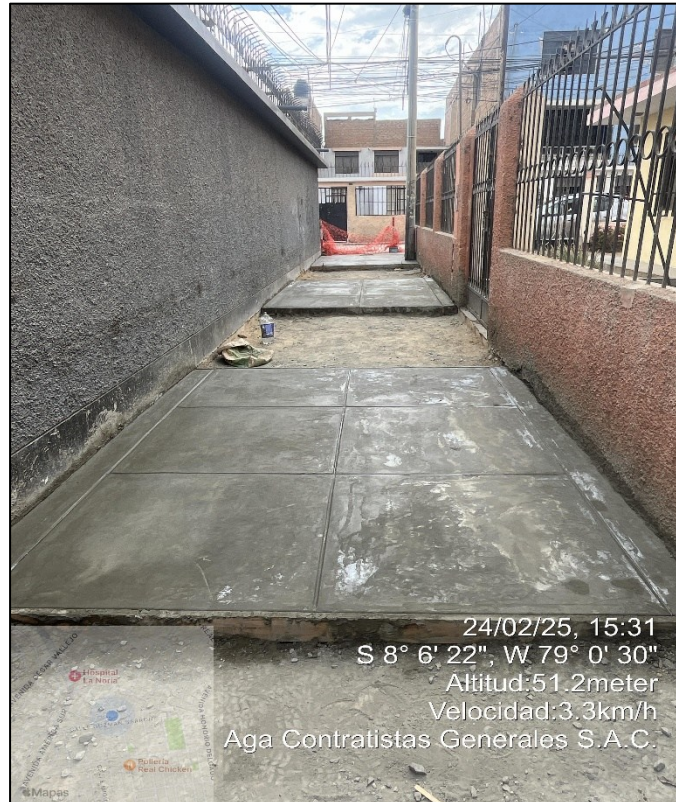
**Figura 56.**

*Reposición de veredas en Pasaje Voltaire*

Durante el proceso, se hizo uso de vibradores de aguja para garantizar una adecuada compactación del concreto fresco, y se respetaron los tiempos de fraguado y curado (mínimo 7 días) para evitar fisuras prematuras. El acabado final incluyó juntas de contracción en tramos mayores a 3 metros y texturizado superficial para evitar deslizamientos.

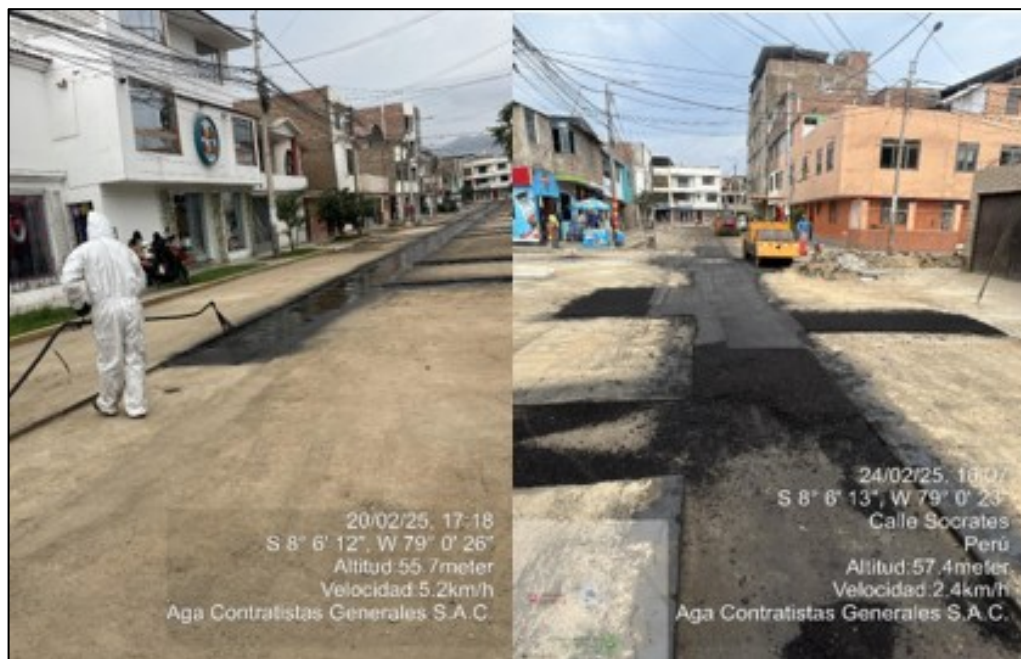
### Figura 57.

*Imprimación y reposición de pistas con mezcla asfáltica en caliente – Calle Socrates*

La mezcla asfáltica fue transportada desde planta en camiones térmicos, asegurando que la temperatura de aplicación no descienda por debajo de lo recomendado

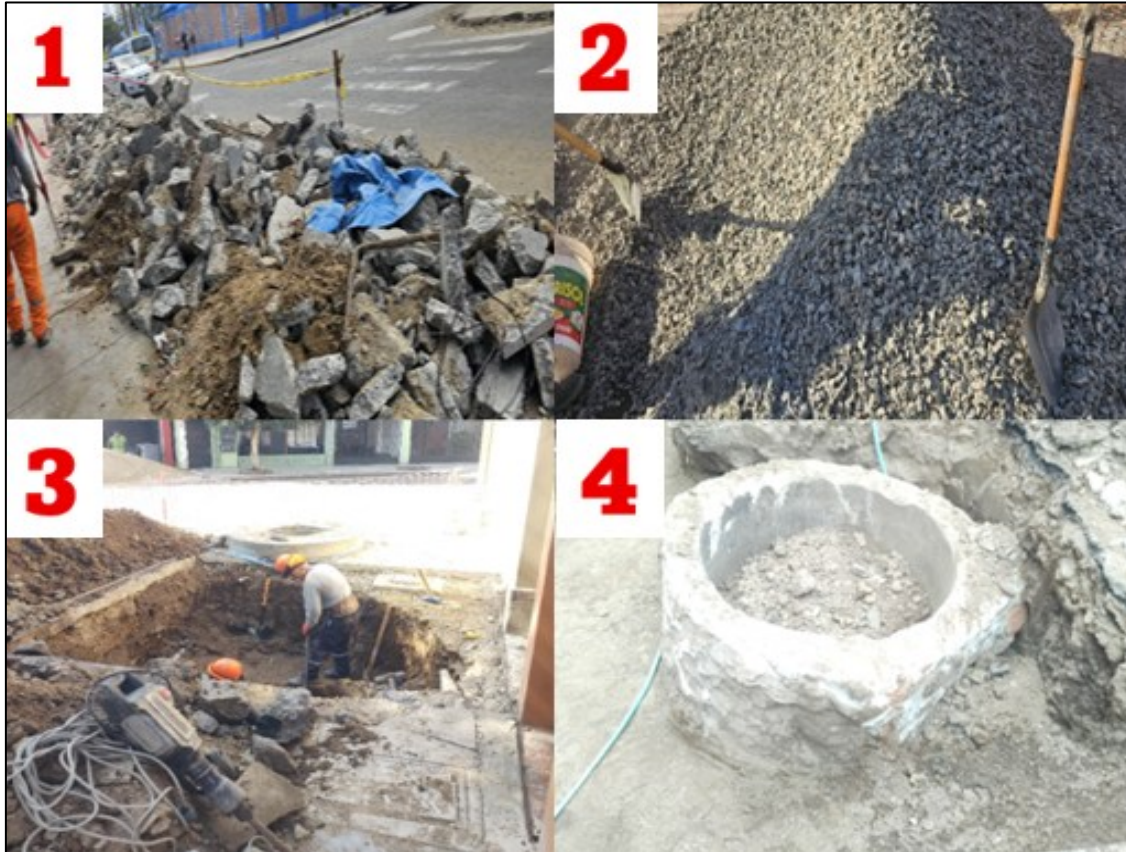
**Figura 60.**

*Registro fotográfico de problemas frecuentes en la obra de la Ubr. El Molino*

*Nota.* Fotografías que evidencian algunas de las problemáticas recurrentes registradas durante la ejecución de la obra.

En la fotografía 1, se puede apreciar una acumulación inadecuada de desmonte producto de la demolición de veredas, ubicado tanto en la vía pública como en el área de trabajo de los obreros. Esta situación represento un riesgo para la seguridad del personal y de los transeúntes, además afectaron el orden y la limpieza del entorno. La falta de una gestión oportuna en el retiro del material excedente reflejo una deficiencia en la planificación y control de residuos durante la ejecución de la obra.

La fotografía 2, representa la utilización de un material inadecuado en la preparación del concreto diseñado para una resistencia especificada de  $f'c = 210 \text{ kg/cm}^2$ .

La gravilla empleada no cumplía con las características granulométricas ni con la forma exigidas en los requisitos del diseño de mezcla, lo cual se debió a una deficiente gestión en la solicitud y adquisición de materiales, al recurrir a una cantera que no garantizaba estándares de calidad en sus productos. Es importante señalar que, al identificarse esta no conformidad, el personal de supervisión procedió a paralizar las actividades hasta asegurar la disponibilidad del material adecuado. Esta situación ocasionó retrasos en la jornada de trabajo y generó un desbalance en el avance físico respecto al cronograma establecido.

En la figura 3, se observa a un grupo de operarios realizando trabajos de construcción de un buzón sin haber contado previamente con una verificación topográfica especializada. Esta situación se originó por una deficiente gestión en la etapa inicial del proyecto, al no haberse considerado oportunamente la contratación de un topógrafo que sea responsable y puntual para realizar el levantamiento de puntos y el control de cotas necesarios para la correcta ejecución de buzones y conexiones domiciliarias.

En la figura 4, se observa un buzón preexistente como interferencia ubicada en medio del trazo y excavación de las zanjas destinadas a la red principal del colector. Esta situación originó la interrupción de las labores programadas, generando descoordinación entre frentes de trabajo, retrasos en el avance físico de la obra y la necesidad de replantear el diseño o modificar la secuencia constructiva en esa zona específica.

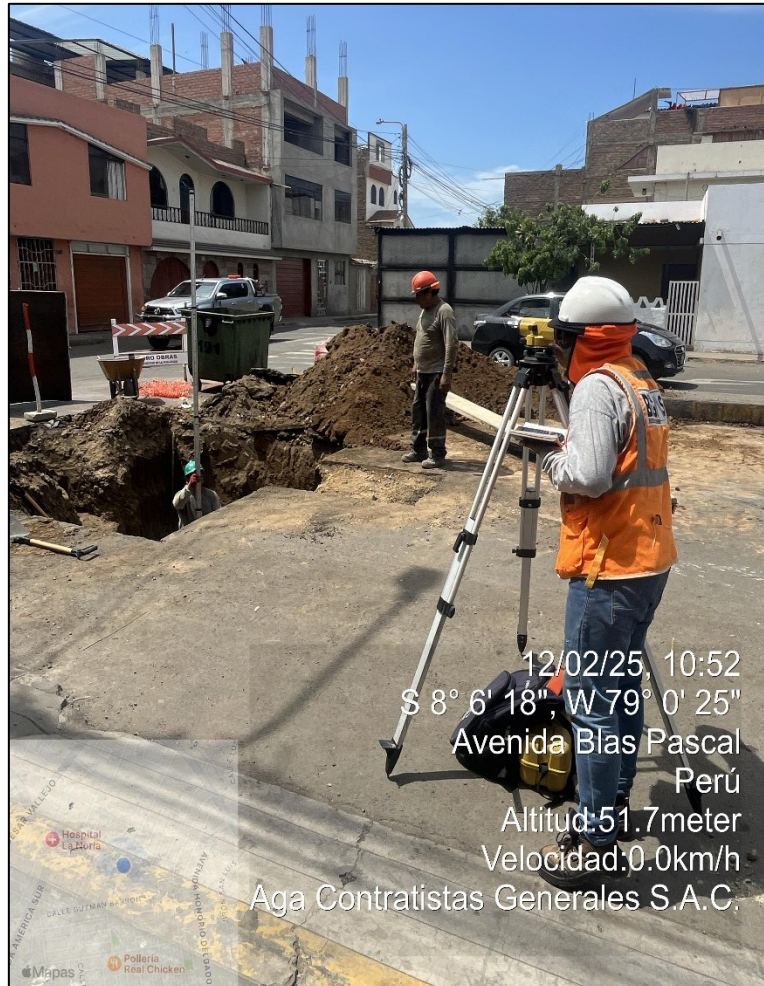
**Figura 63.**

*Verificación y corrección de cotas de nivel en buzón – Av. Blas Pascal*

*Nota.* La imagen muestra el proceso de verificación y ajuste de las cotas de nivel del buzón, realizado con apoyo de equipo topográfico, con el objetivo de garantizar la correcta alineación y pendiente del sistema de alcantarillado.

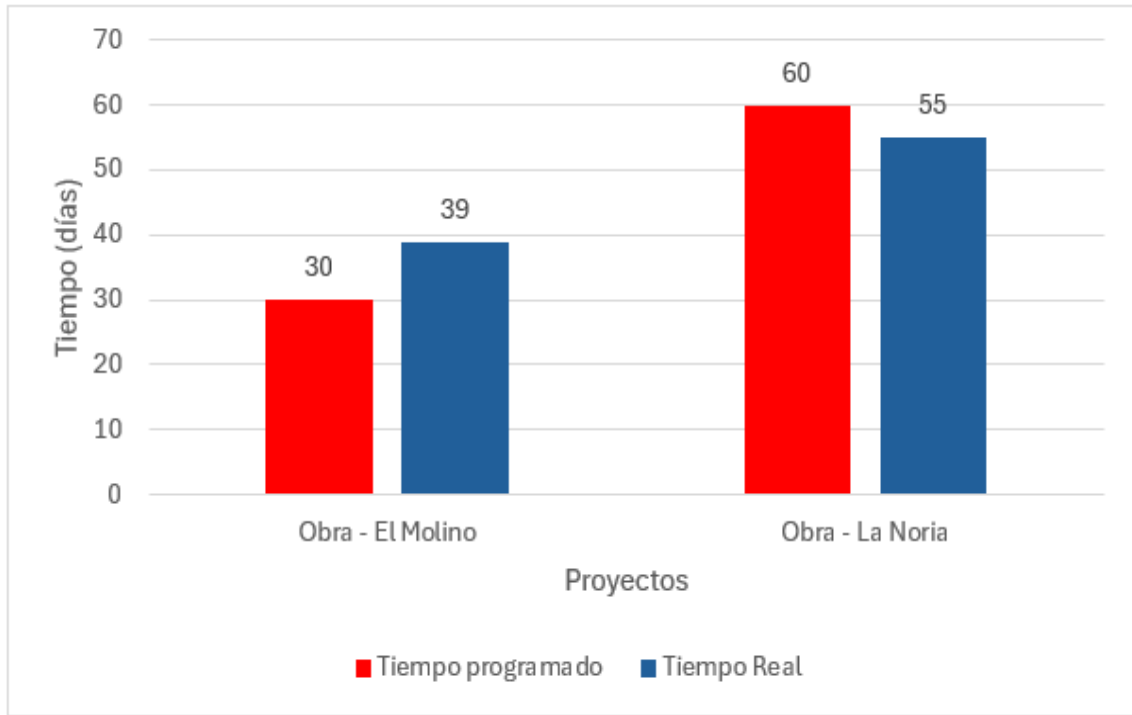
**Figura 65.**

*Comparativa del tiempo programado vs real de la Obra – El Molino y La Noria*

La figura 66 muestra de manera gráfica la comparación entre el tiempo programado y el tiempo real en cada obra. En el caso de la Urbanización El Molino, la duración real excedió el plazo previsto, evidenciando retrasos en la ejecución. En contraste, en la Urbanización La Noria, la barra correspondiente al tiempo real es menor que la del tiempo programado, lo cual refleja una optimización de plazos y una mejora en la eficiencia de la obra.

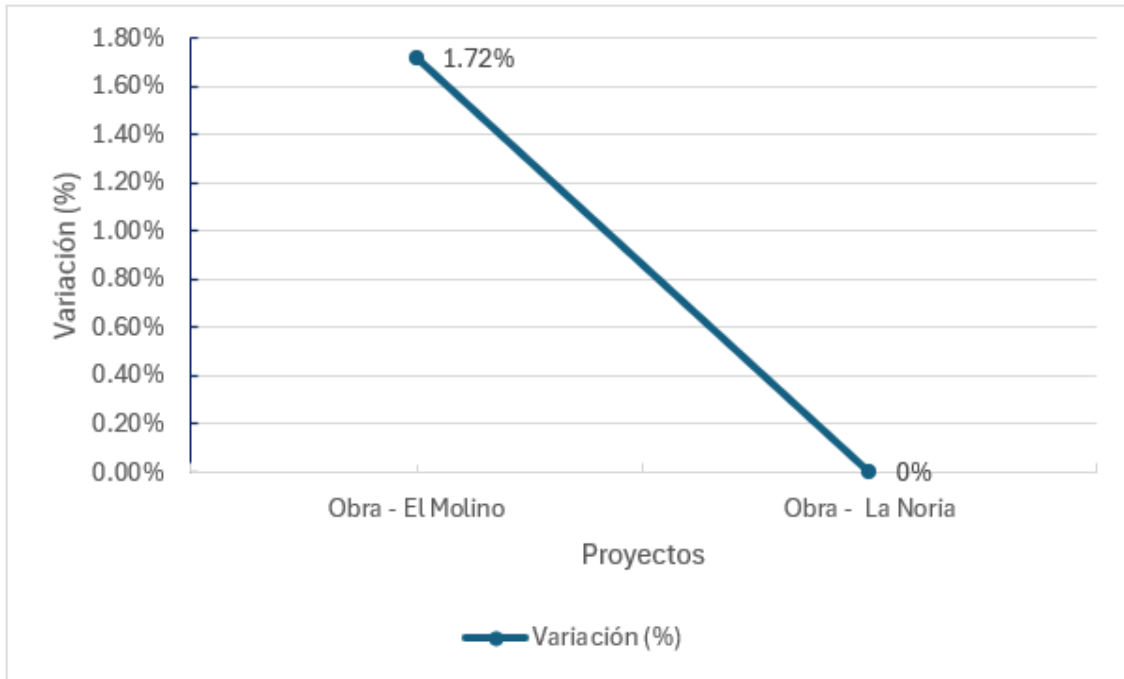
**Figura 66.**

*Gráfico de líneas de variación porcentual de costos*

*Nota.* En la figura 22 se visualiza que la obra El Molino presentó una variación positiva del 1.72 % respecto al presupuesto programado, mientras que en la obra La Noria no se registraron diferencias, evidenciando un control más eficiente en la gestión de costos.”

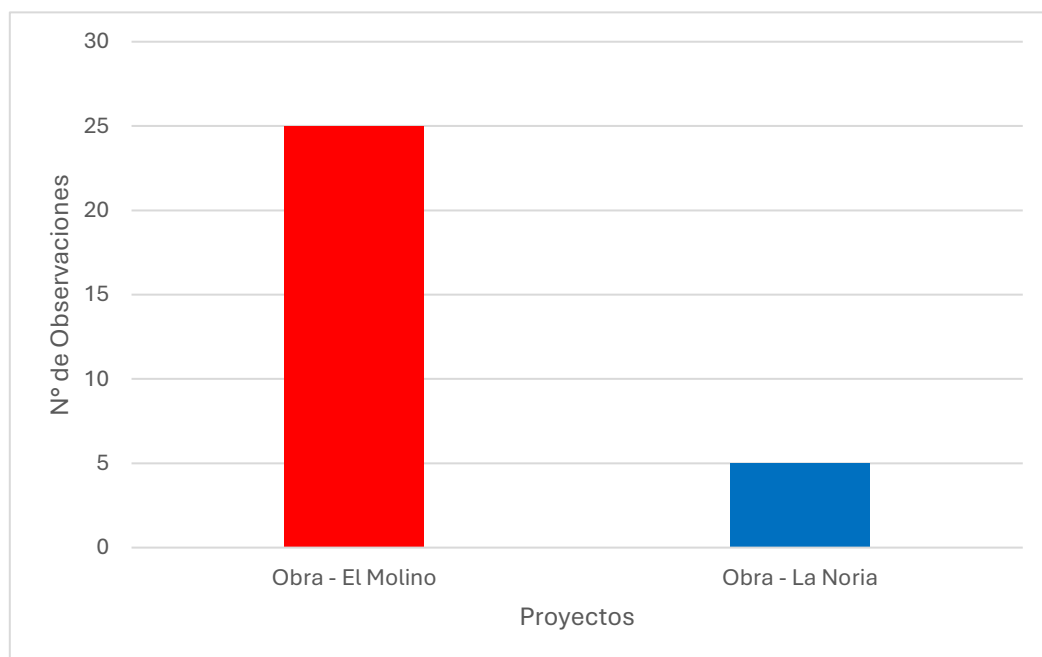
**Figura 67.**

*Numero de observaciones de los proyectos del Molino y La Noria*

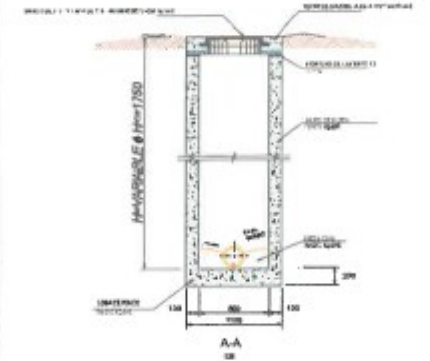
DETALLE DE BUZON

LISTADO DE VERIFICACIONES					
CONTROL DE	UND	METRADO	TOTAL	CHEQUEO	
Ubicación de base de fondo	UND	1	1	1	1
Colocación de entradores de base de fondo		DE ACUERDO A PLANO			
Ubicación de Rada 1	UND	1	1	1	1
Ubicación de Rada 2	UND				
Colocación de entradores de Rada		DE ACUERDO A PLANO			
Ubicación de base de techo	UND	1	1	1	1
Colocación de entradores de base de techo		DE ACUERDO A PLANO			
Ubicación de media caña	UND	1	1	1	1
CURADO DE CONCRETO		<b>SI</b>		CONCRETO F C	<b>210 kg/cm<sup>2</sup></b>
DIAMETRO INTERIOR DE BUZON		<b>0.80</b>		TIPO DE CEMENTO	<b>V</b>

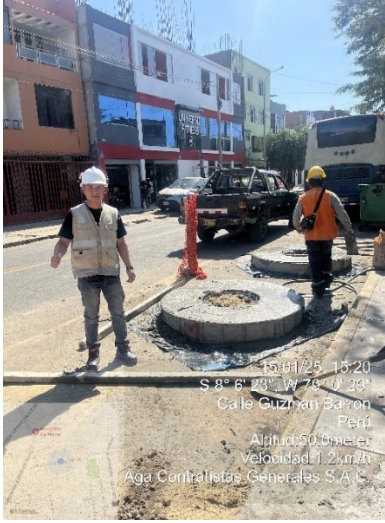
<p>18/01/25 15:20 S 8° 6' 29" W 79° 0' 29" Calle Guzmán Barrón Perú Altitud: 50.9 meter Velocidad: 1.2km/h Aga Contratistas Generales S.A.C.</p>	<p><b>Fotografía 2:</b> Supervisión en el encofrado y vaciado de concreto para techos de buzones.</p>

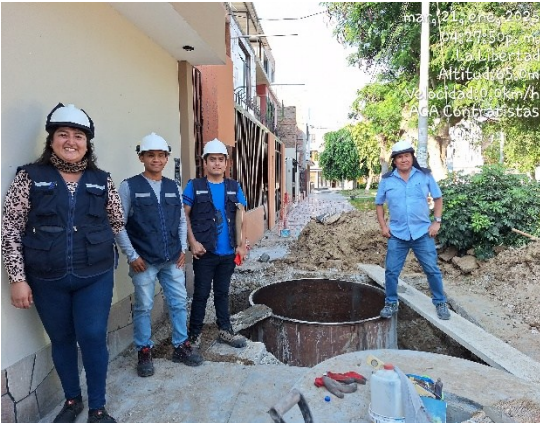
<p>28/01/25 15:52 S 8° 6' 13" W 79° 0' 23" Calle Toribio Rodríguez de Mendoza Perú Altitud: 62.4 meter Velocidad: 0.0km/h Aga Contratistas Generales S.A.C.</p>	<p><b>Fotografía 3:</b> Ingeniero residente, asistente y especialistas de calidad y seguridad, verificando la construcción del Buzón (B16) en el Pasaje Platón.</p>

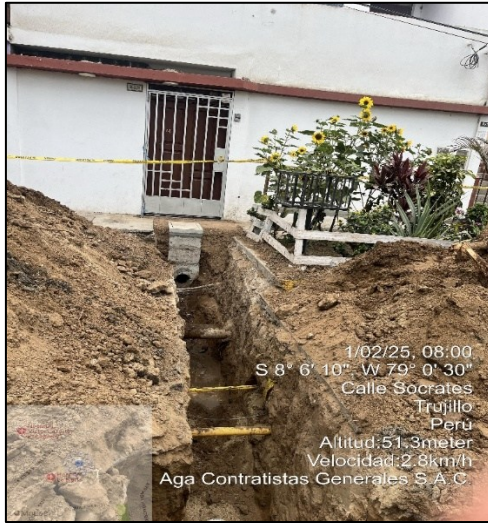
**Fotografía 4:** Tuberías de gas encontradas em conexiones domiciliarias – Calle Sócrates.

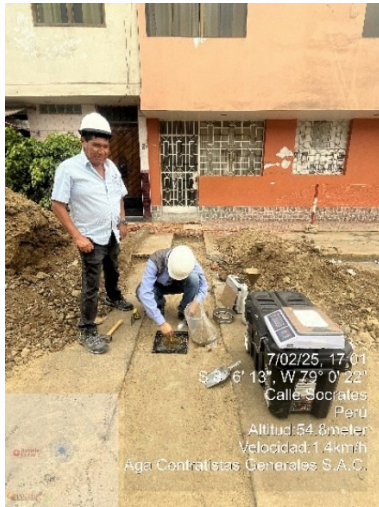
**Fotografía 7:** Ingeniero residente Jorge Gonzales, verificando prueba de densidad de campo en conexiones domiciliarias.

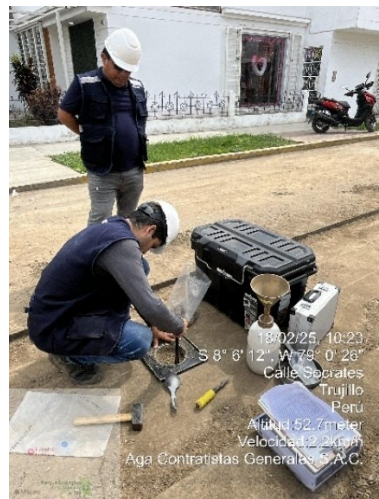
**Fotografía 8:** Ingeniero Supervisor, verificando prueba de densidad de campo en red principal de colector.

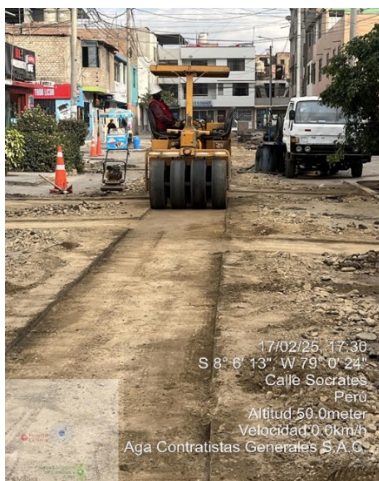
**Fotografía 9:** Compactación con rodillo neumático en red principal de colector – Calle Sócrates.

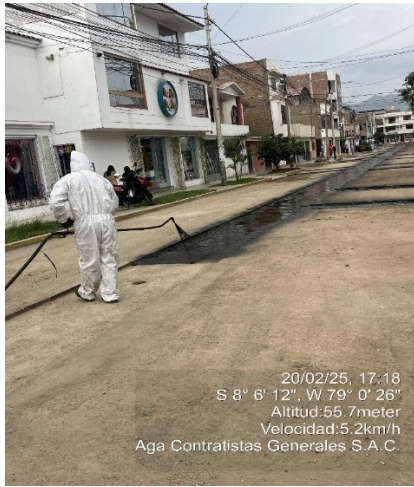
**Fotografía 10:** Imprimación asfáltica a pulso en conexiones domiciliarias y colector – Calle Sócrates.
