# FACULTAD DE INGENIERÍA

Carrera de Ingeniería Industrial

“IMPLEMENTACIÓN DE UN SISTEMA TPMS Y SU  
IMPACTO EN LA VIDA ÚTIL DE NEUMÁTICOS GIGANTES  
DE CAMIONES CATERPILLAR 793 EN UNA EMPRESA  
MINERA, 2020”

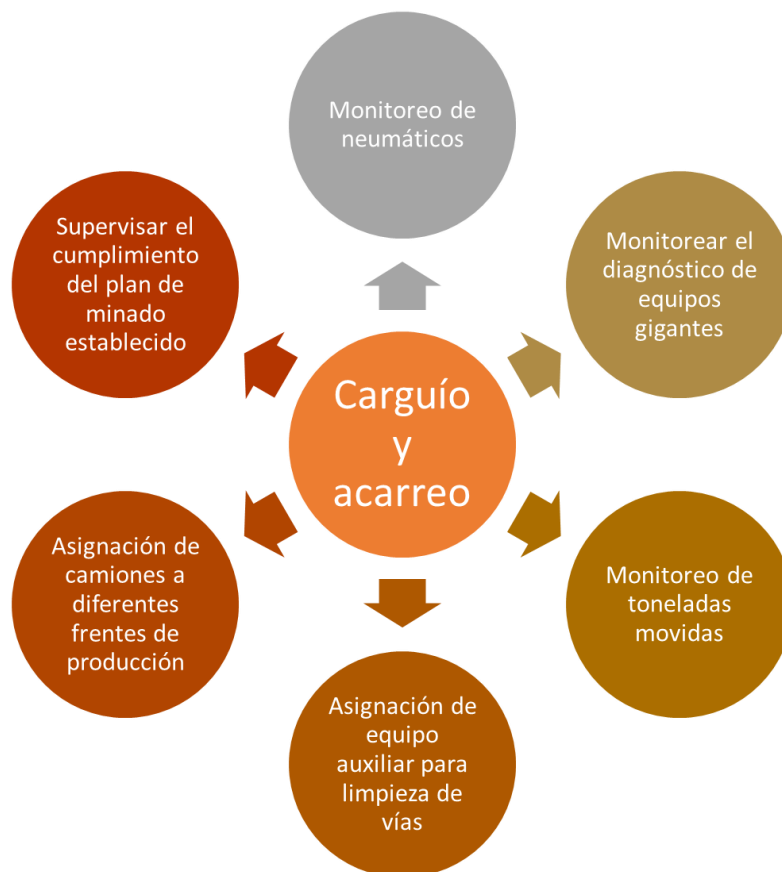
El proceso en el cual se llevará a cabo este estudio de implementación es el Carguío y acarreo, para lo cual, esta compañía minera usa como flota principal de acarreo camiones gigantes Caterpillar 793, los cuales, como se señaló anteriormente, utilizan seis neumáticos (2 en eje delantero y 4 en el eje posterior). Este proceso está conformado por seis subprocesos que se muestran en la figura N° 8.

**Figura 8.** Subprocesos de Carguío y acarreo (Elaboración propia).

Según la figura N° 8, el subproceso al que se aplicará el presente estudio será al Monitoreo de neumáticos, que se encuentra dentro del proceso de Carguío y acarreo,

el cual consiste en realizar el seguimiento del estado de neumáticos con la finalidad de evitar daños que causen pérdidas prematuras de neumáticos y a la vez pueda causar un evento o condición sub-estándar para la operación, así también incrementar el rendimiento de los mismos.

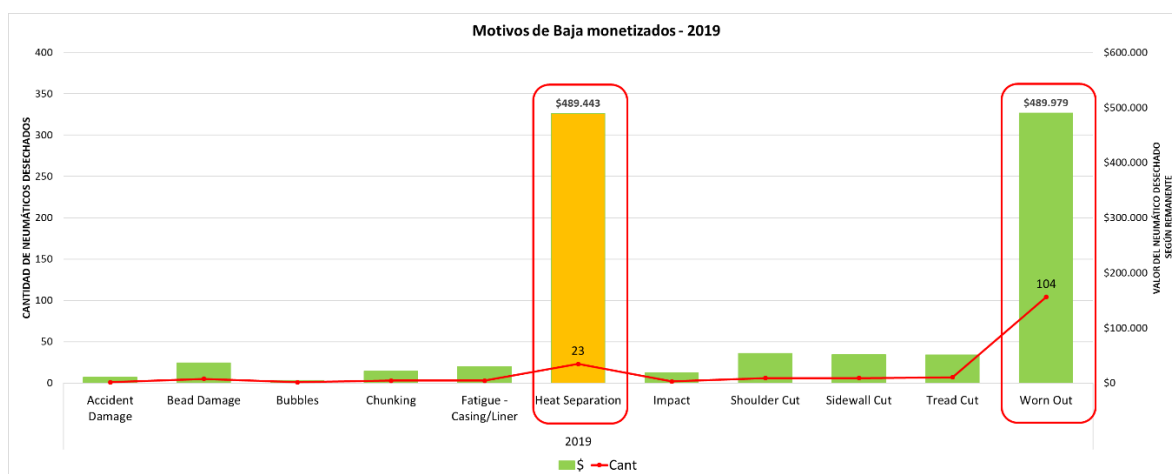
Por otro lado, se debe tener en cuenta el impacto económico de los motivos de baja de los neumáticos retirados y lo que esto representa en el periodo de estudio, según se detalla en la siguiente figura N° 11.

**Figura 11.** Pérdidas económicas por motivo de baja (Elaboración propia).

De acuerdo a la gráfica podemos apreciar de que, en el 2019, los principales motivos de baja cuantificada económicamente son, Heat Separation (Separación del caucho con la estructura interna por exceso de temperatura), y Worn Out (Desgaste normal), de los cuales el Worn Out es un motivo de baja estándar, es decir, desgaste propio del neumático considerado en los planes y presupuestos de la mina, caso contrario sucede con Heat Separation, el cual es una condición anormal de desgaste por lo que es motivo de preocupación por el costo no presupuestado de aproximadamente US\$ 489,443.

- Por otro lado, la medición de temperatura que realiza el sistema de TPMS permite crear escenarios y en base a ellos tomar decisiones que evitan y previenen los daños por exceso de este factor, el cual es crítico para disminuir los motivos de baja por Heat Separation, el cual como se detalló en la figura N°11 es principal motivo de pérdida prematura de neumáticos.

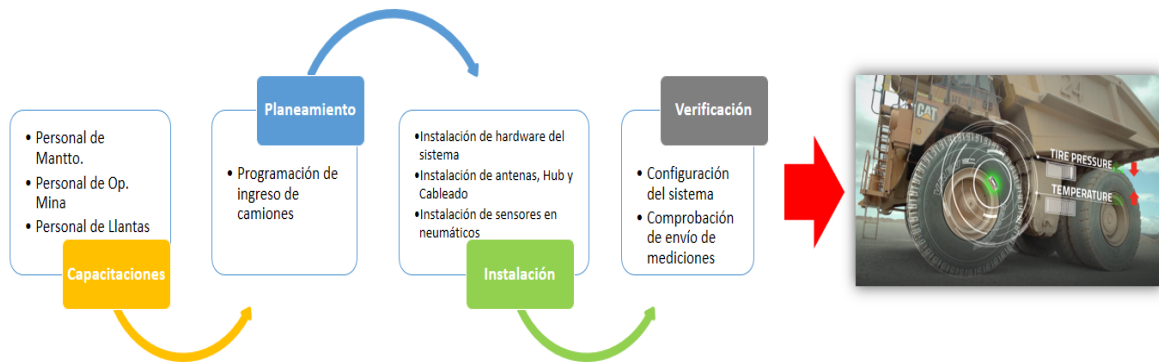
Para esto se elaboró el siguiente mapa de procesos, según la figura N°14

**Figura 14.** Mapa de procesos para la instalación del sistema TPMS

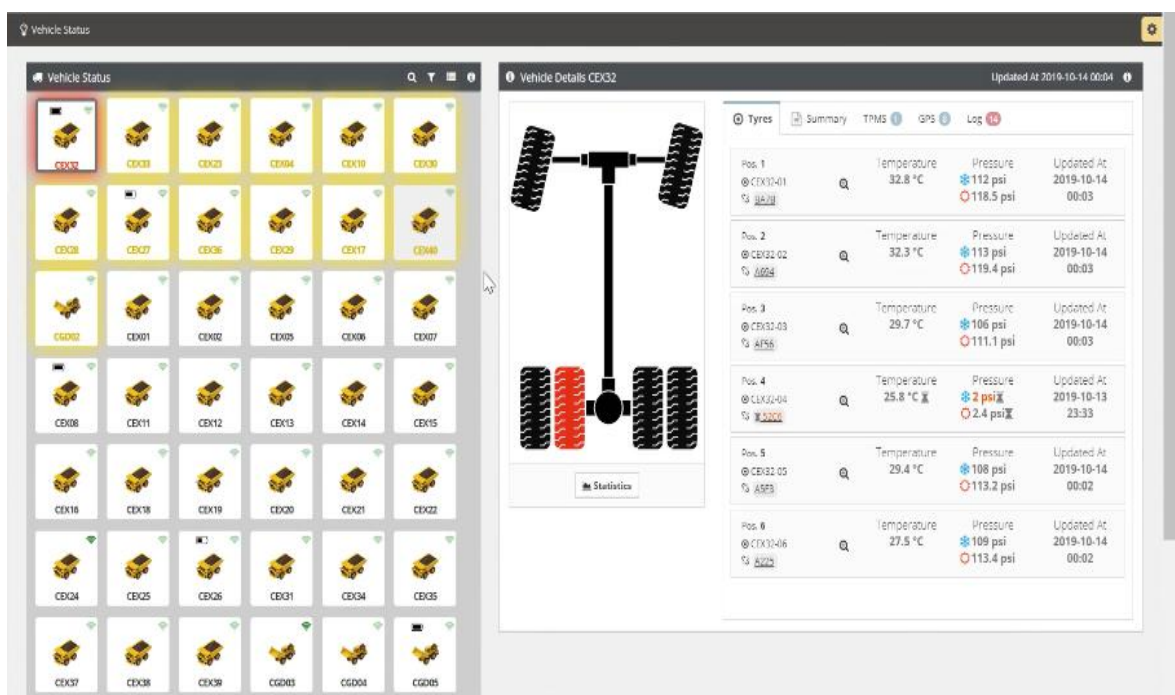
La figura N°15 es una representación de las mediciones que envía el sistema, sin embargo, en el área de Dispatch tiene una pantalla exclusiva para el monitoreo de neumáticos. Esto se muestra en la figura N°16.

**Figura 16.** Ejemplo de screenshot de pantalla de monitoreo de llantas en Dispatch.

Esta es una de las pantallas a la que tienen acceso personal del área de Dispatch en Operaciones Mina y en el caso del área Mantenimiento Mina, la tienen en el taller de

Como se observa, los camiones que excedan los límites de temperatura ( $85^{\circ}\text{C}$ ) en cualquiera de las 6 posiciones, serán catalogados como alerta roja, prendiendo el color rojo alrededor de la figura del camión y situándolo en la parte superior para que el monitor le dé la prioridad respectiva, una vez que se ingresa a la alerta emitida se puede verificar que posición es la que está excediendo la temperatura y en cuantos grados se encuentra en ese momento, lo cual permite tomar acción a fin de disminuir la temperatura del neumático, sin perder productividad y lo más importante, sin atentar contra la seguridad. De igual manera sucede con la alerta amarilla, la cual es preventiva, ya que aún no pasa los límites, pero está avisando que está cerca de llegar al límite y que se debe tomar acción para evitar llegar a los  $85^{\circ}\text{C}$ .

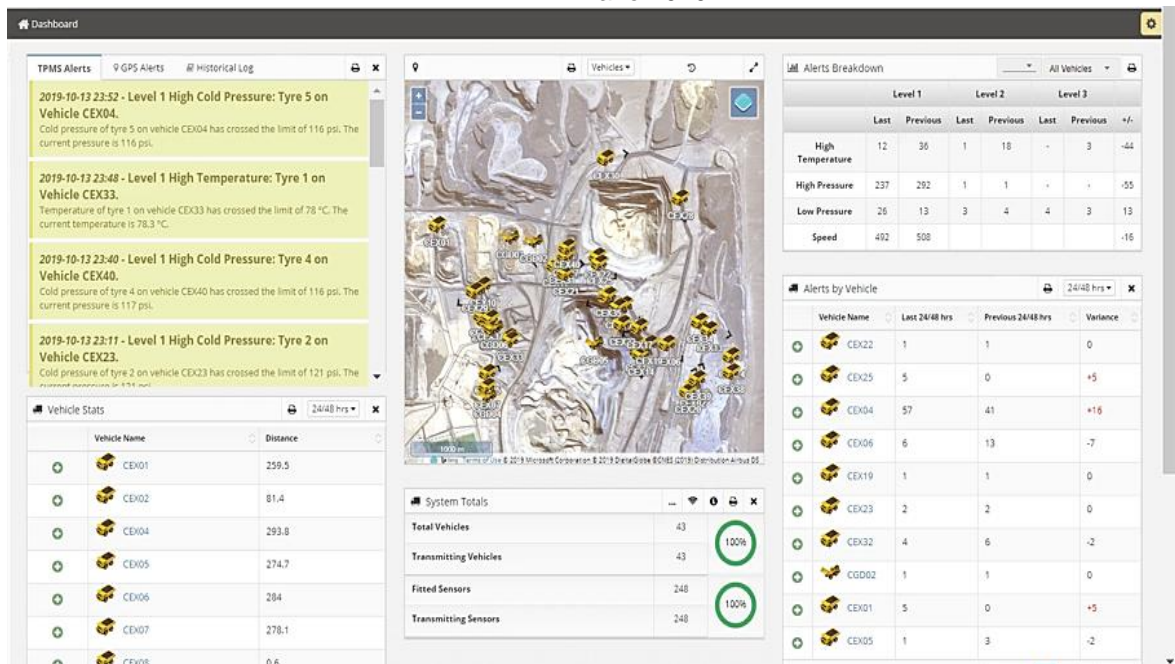
Otra variante del sistema es que nos permite ubicar los camiones en tiempo real como se muestra en la figura N°17

**Figura 17.** Ejemplo de screenshot de ubicación de camiones en tiempo real.

Esta opción es muy útil para el área, porque permite ubicar e identificar las zonas donde se concentran las mayores velocidades de los camiones, por ejemplo, rectas con mayor distancia, pendientes positivas, etc., además, permite generar geo-cercas en el mapa para controlar la velocidad en determinadas zonas y de esa manera podemos controlar las condiciones operacionales, sin perder productividad.

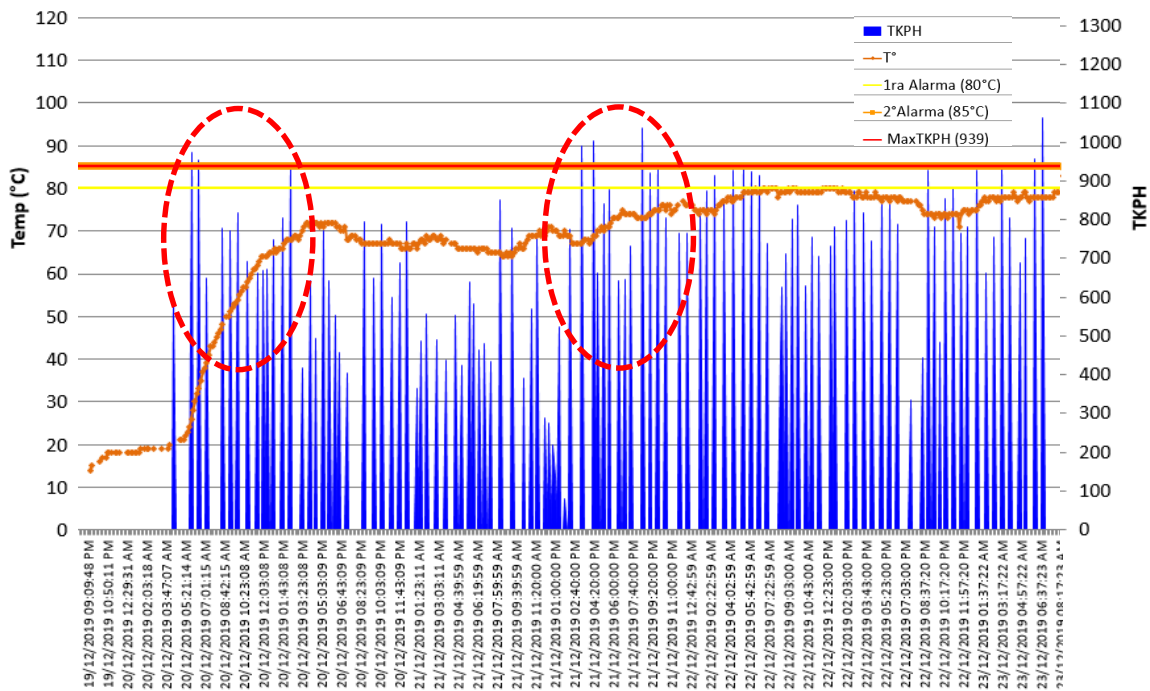
**Figura 19.** Caso 1. TKPH elevado, pero temperatura por debajo del límite

En la figura N°19, se evidencia que con el antiguo control a través de TKPH, al tener un valor que excede el límite (939), personal de Dispatch tomaba la decisión de reasignar el camión hacia una ruta de acarreo más corta con la finalidad de reducir el TKPH y, según se tenía entendido, de esa manera se “cuidaban” los neumáticos, pero lo que realmente se hacía era, perder productividad al reasignar el camión a una ruta más corta sin saber que, al tener las mediciones de temperatura, nos permitiría

mantener el camión en la misma ruta, sabiendo que los neumáticos aún no llegan al límite, ya que como se observa, la temperatura se elevaba de manera gradual probablemente producto de una parada prolongada en taller de Mantenimiento.

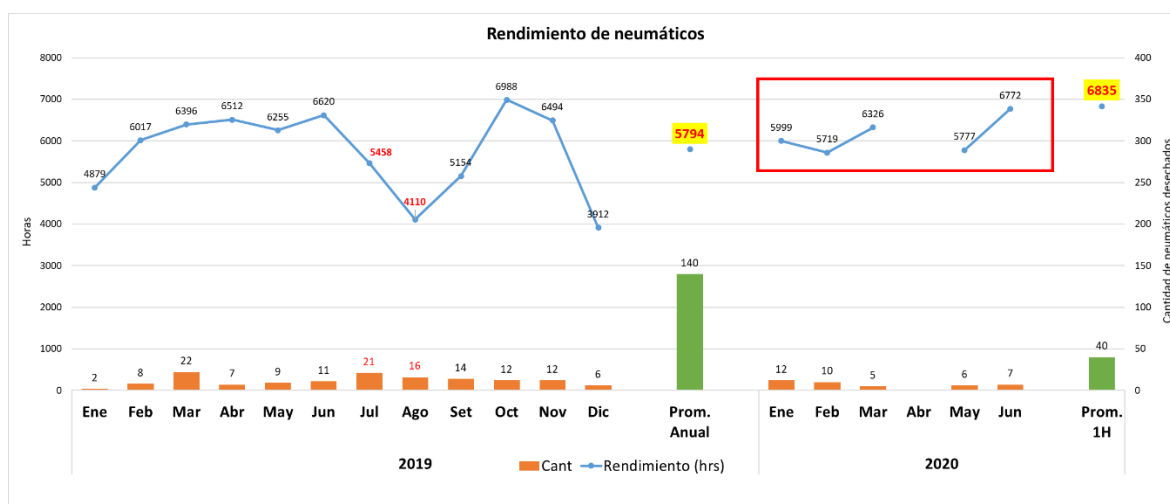
Finalmente, a través del uso del TPMS, se obtuvo resultados positivos en cuanto al rendimiento de neumáticos, ya que se pudo controlar las condiciones los mismos, sin descuidar otros aspectos de igual importancia para la operación, como se muestra en la figura N°21.

**Figura 21.** Rendimiento de neumáticos después de aplicar el nuevo método.

Como se observa, el rendimiento de neumáticos ha ido incrementando paulatinamente según se han ido instalando el TPMS en cada camión, lo cual nos dio como resultado en incremento de 17.9% con respecto al año 2019 y un 28% con respecto al 2H-2019, esto valida y corrobora que el TPMS es el sistema que requiere una operación minera que busca el incremento de la vida útil de los neumáticos.

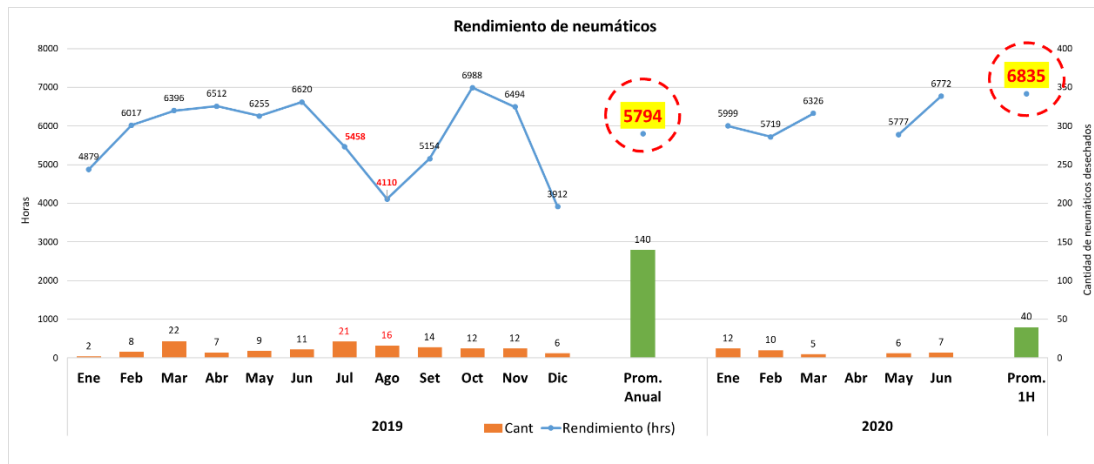
**Figura 25.** Comparación rendimientos 2019 vs 2020.

Como se observa, esto corrobora que el impacto generado por la implementación del sistema TPMS fue positivo para la vida útil de los neumáticos gigantes en un 17.9% en comparación con el periodo anterior donde no se había implementado el sistema.

Los indicadores en los cuales podemos verificar que sufrieron un cambio positivo fueron, el rendimiento; en el cual se obtuvo un impacto positivo, incrementándose en un 17.9% con respecto al promedio anual del 2019 y en un 28% con respecto al 2H-2019.

Además, el rendimiento de neumáticos se incrementó, pudiéndose observar en la figura N°25.
