UNIVERSIDAD
PRIVADA
DEL NORTE

Carrera de Ingeniería Civil

ANÁLISIS DEL ESTADO DE CONSERVACIÓN DE LAS
ESTRUCTURAS DE ADOBE DEL CENTRO HISTÓRICO DE
CAJAMARCA, 2021

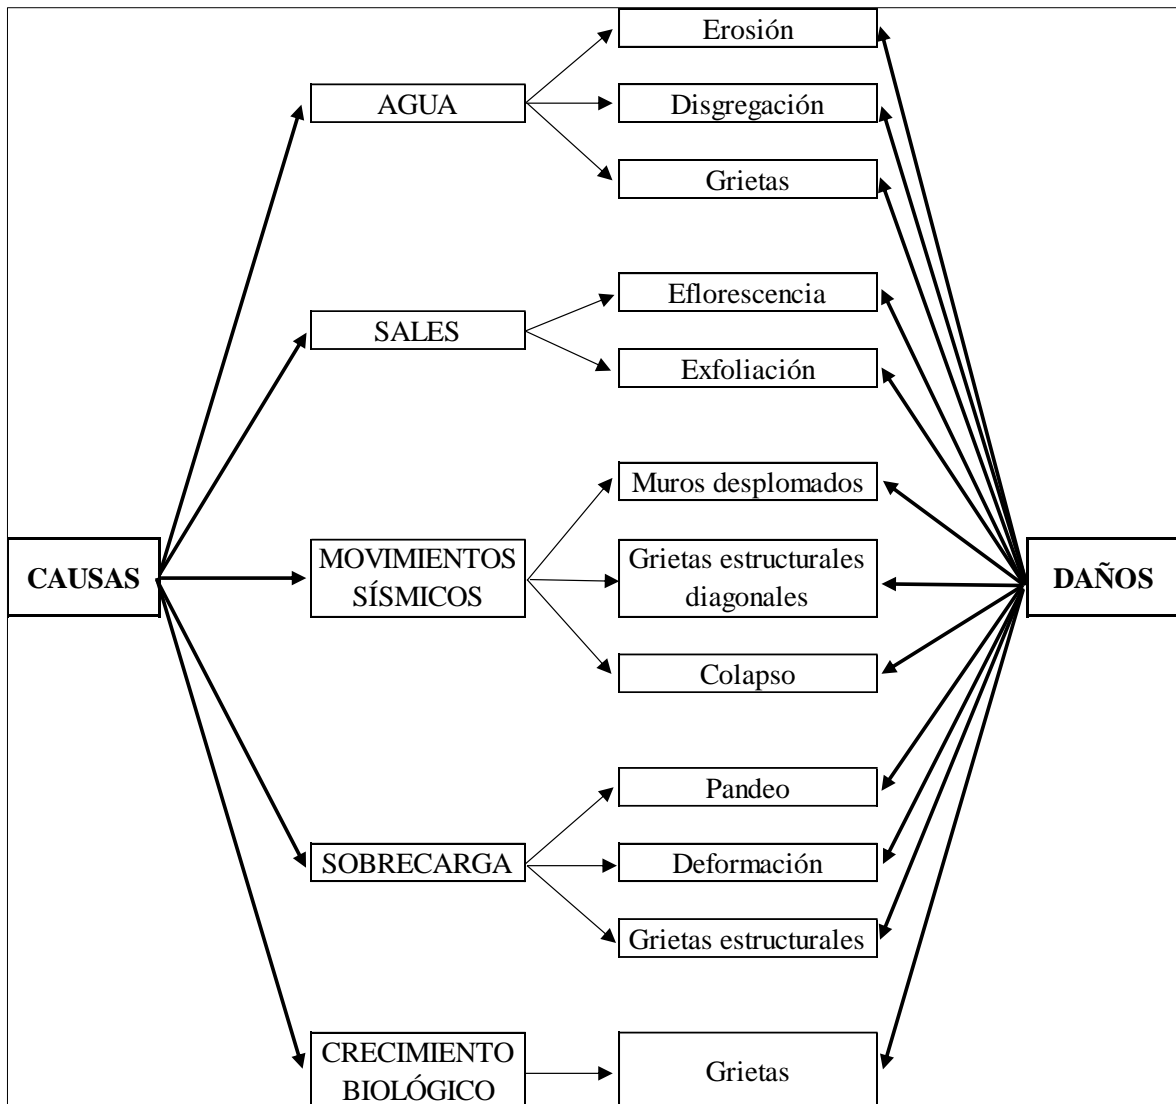
Figura 5 Causas y daños más comunes en muros de adobe.

Dentro de las muchas causas de fallas también existen efectos por las condiciones preexistentes, como los daños por humedad; el agua es la amenaza no sísmica más seria para los edificios de adobe, puede dañar un muro de adobe al erosionar partes del muro y reducir la resistencia del material; esta erosión basal, consiste en la desintegración y pérdida de una porción de un muro de adobe en su base, por un flujo del agua (lluvia o absorción de agua por capilaridad). Otra condición son los muros fuera de su plomo; los muros desalineados verticalmente pueden acabar por voltearse, cuando un muro de adobe ha perdido el plomo, será más propenso a colapsar que cuando un muro es casi vertical. Asimismo, existe la condición de grietas preexistentes, estas fisuras podrían haber aparecido por efecto de terremotos previos, por deformación de los muros, o bien por asentamiento de las cimentaciones. (Leroy Tolles et al., 2005).

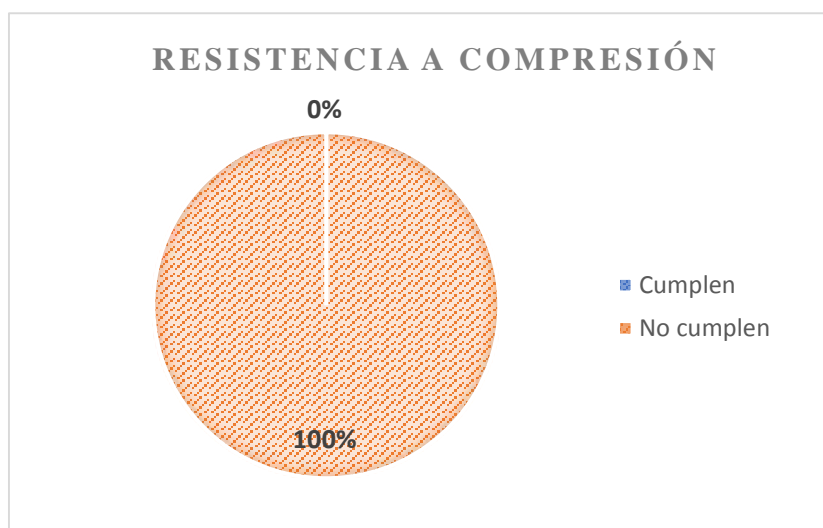
Figura 8 Muros de adobe que cumplen con resistencia a compresión mínima

En la Tabla 6, se muestra la recopilación de datos sobre la resistencia máxima a compresión que tienen las estructuras de adobe analizadas en los diferentes estudios; la Norma E.080 de Diseño y Construcción con tierra Reforzada dispone que la resistencia mínima a compresión para un muro de adobe deberá ser de 12 kg/cm^2 ; y como se muestra todas las estructuras evaluadas tienen un valor por debajo de lo normado. En la Figura 4, se puede apreciar que el 100% de los muros que forman estas construcciones de adobe no cumplen con la resistencia mínima señalada en el reglamento. De la Tabla 7 podemos distinguir los datos recopilados sobre la densidad de muros con la que cuentan las construcciones de adobe, mostrándose el área de muros requerida y el área de muros existente, todo esto teniendo en cuenta los niveles de las construcciones y diferenciando cada eje de las mismas, la evaluación de “Adecuado” e “Inadecuado” se determinó comparando que el valor del área existente sea mayor al área requerida en muros; la E.080 define el porcentaje de densidad de muros que debe tener las edificaciones según la función que cumplan, todos los lugares de estudio entran dentro del ámbito educacional o de servicios comunales, y es por esto que les corresponde una densidad mínima de muros de 15%, como vemos en la recopilación de datos, existe gran cantidad de estructuras que no cumplen con lo fijado en la norma. La Figura 5, muestra el porcentaje de muros que cumplen con el 15% establecido en la norma E.080, siendo este de un 35% versus el 65% que no cumple con lo normado. Según la E.080 para que las estructuras no se deformen y conserven su rigidez, deben de tener una resistencia

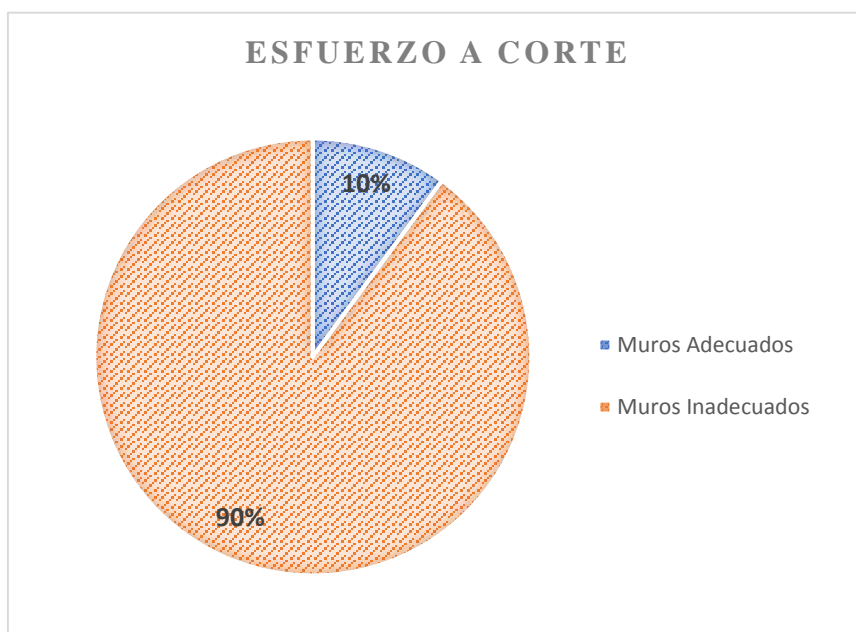
Figura 10 Muros de adobe que cumplen con el esfuerzo a corte mínimo
Fuente: Elaboración propia.

última a esfuerzo cortante de 25kPa, en la Tabla 8, se aprecia la recopilación de datos sobre el número de muros adecuados que posee cada lugar de estudio, producto de la comparación del esfuerzo cortante que posee cada muro con el esfuerzo mínimo dispuesto. Los resultados obtenidos en la Figura 6, muestran que el porcentaje de muros inadecuados según su esfuerzo a corte es mucho mayor a los muros adecuados, teniendo un 90% frente a un 10% respectivamente. De la Tabla 9 podemos observar los datos recopilados en cuanto a la verificación de muros al volteo, siendo esta la cantidad de muros estables que posee cada construcción de adobe, esta evaluación se centró en comparar que el momento actuante en un sismo sea menor al momento resistente que tiene cada muro. La Figura 7, presenta el porcentaje global de muros que son estables según sus momentos actuantes y resistentes, demostrando con un 68% que los muros de las estructuras de adobe analizadas son inestables.
