“APLICACIÓN DE LOS PRINCIPIOS BÁSICOS DEL LEAN CONSTRUCTION EN OBRAS MENORES”

Trabajo de suficiencia profesional para optar el título profesional de:

### **CAPÍTULO III. DESCRIPCIÓN DE LA EXPERIENCIA PROFESIONAL**

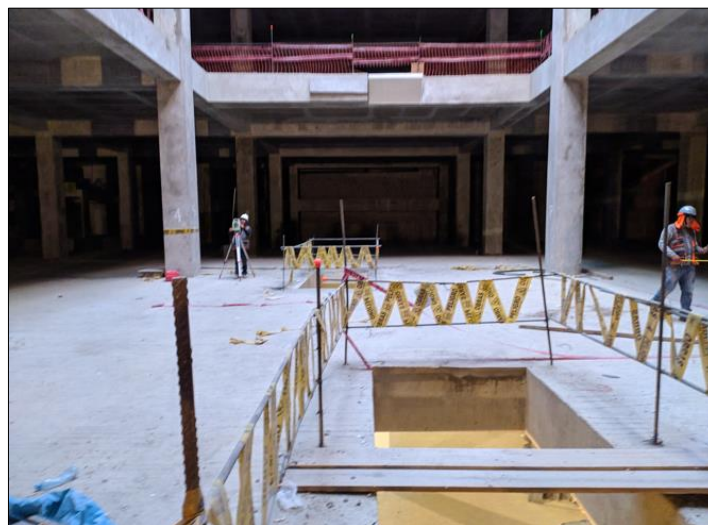
*Figura 5 - Cuadrillas de topografía realizando levantamiento*

La primera semana ingresé con dos cuadrillas de topografía, nivelación y levantamiento, para hacer el informe situacional de recepción de obra. En el mismo, fueron encontradas varias diferencias en el casco existente respecto a lo resuelto en la etapa de consultas durante el periodo de licitación de la obra: Muros de drywall cortafuego existentes sin sello ignifugo, columnas sin vaciar en zona de oficinas del proyecto; desnivel topográfico en losas y escaleras; sobrelosa para zona de portería no existente en obra; altura de 02 tramos de escaleras de evacuación no respetaban el mínimo H: 2.10m, entre otras.

En el levantamiento de niveles que hice con la cuadrilla de topografía detectamos que el nivel de losa existente en los 04 niveles era en promedio 1 a 3 cm más bajo a lo revisado en los planos contractuales y por ende difería de lo cotizado en el presupuesto ([Anexo 3](#)) lo que generó el primer adicional de la obra.

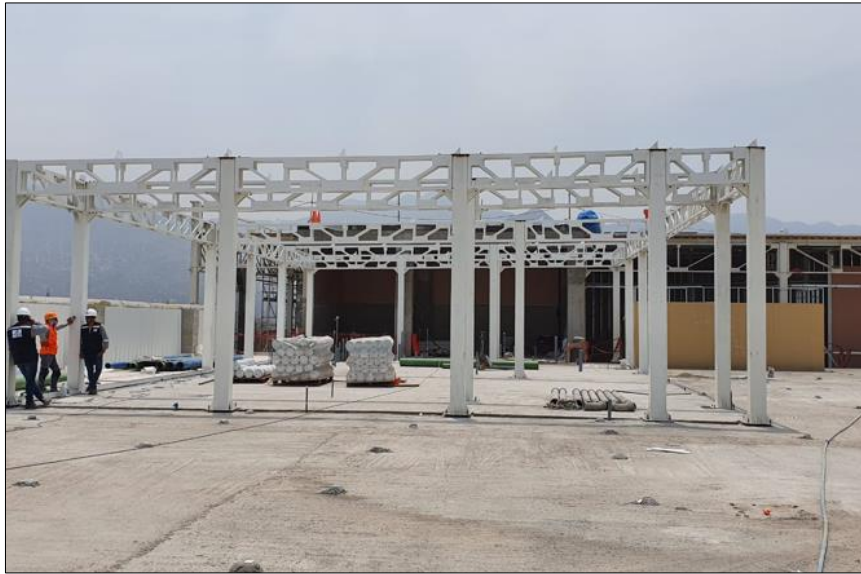
*Figura 11 - Montaje de las EEMM en zona de oficinas 4to piso*

Sin embargo, debido a los retrasos por diversos motivos acumulados a la fecha, en la séptima semana el cliente decide contratar a un nuevo proveedor para encargarse exclusivamente de la implementación de las oficinas en el 4to piso. En esta semana, se culminó el montaje de las EEMM de dicho piso.

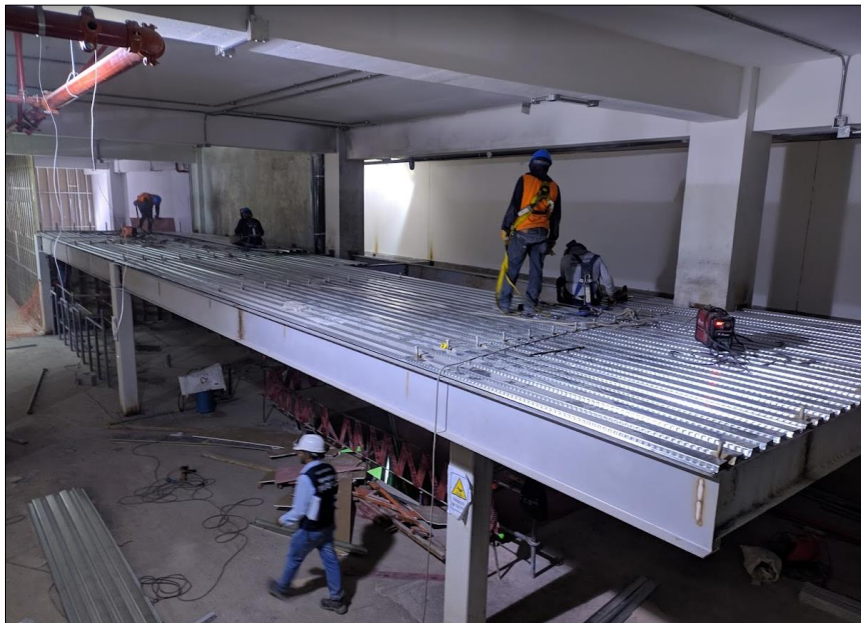
*Figura 12 - Montaje de las EEMM de mezzanine para SSHH 2do piso*

Para la sexta semana, se había resuelto la totalidad de reparaciones en contrapiso. Durante este periodo, se inician las actividades de empastado en tabiques con drywall ST y RF, el colgado de tuberías de IISS, el enmallado de escalera de evacuación y el anclaje de las barandas metálicas en las escaleras de evacuación; a la vez que se culmina con el izaje de estructura metálica del 4to piso y la estructura del Mezzanine del 2do piso.

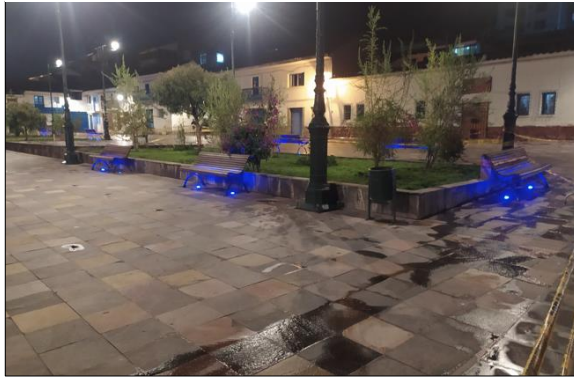
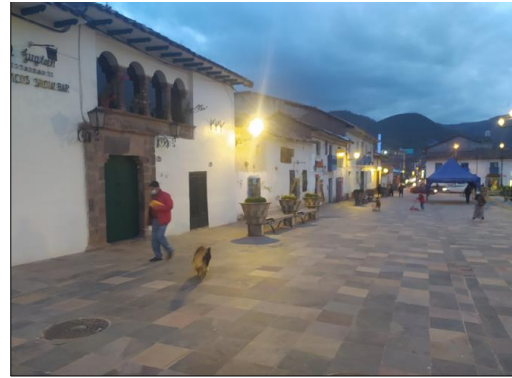
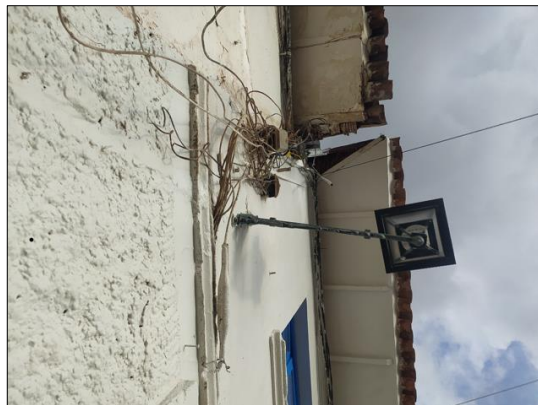
Figura 23 - Observaciones a luminarias de la Plaza San Sebastián

La iluminación no se percibe de la misma intensidad en toda la plaza, hay zonas que quedan más oscuras. Además, hay presencia de corrosión en algunos de los elementos de las luminarias colgantes y los postes de la plaza, tales como las piezas de sujeción o sus respectivos capuchones.

Varios de los postes se ven ligeramente inclinados, incluso uno de ellos ha tenido que ser retirado por prevenir una posible caída del mismo. También es de mencionar que varios de los dicroicos empotrados en piso, no están en funcionamiento.

<b>Cambio de postes quebrados e inclinados :</b>		
Suministro e instalación de poste ubicado cerca al frontis del templo San Seb	und	1,00
Mantenimiento a postes de iluminación por presencia de corrosión, corrección de empalmes, ect	glb	1,00
<b>Alimentador Principal</b>		
Cambio de selección de fase acorde a lo indicado en el CNE	glb	1,00
Mejora en caja toma : colocación de protectores para cables ( matafilos)	glb	1,00
Limpieza y mejora interior de Buzones eléctricos : impermeabilización ,colocación de conectores , ovachado y mejoramiento del sumidero interno, entre otros.	glb	1,00
Ordenamiento e identificación de cables en interior de Buzones	glb	1,00
Cambio de circuitos por falta de reservas	glb	1,00
<b>Tablero Principal</b>		
Cambio de tablero principal por presencia de corrosión y falta de hermeticidad, inoperabilidad de los diferenciales e interruptores. Actualización de unifilar y corrección del cuadro de cargas	Und	1,00

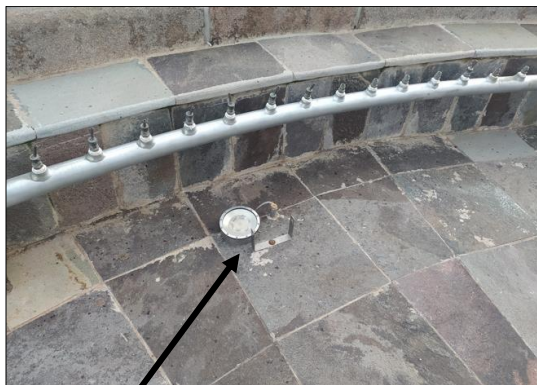
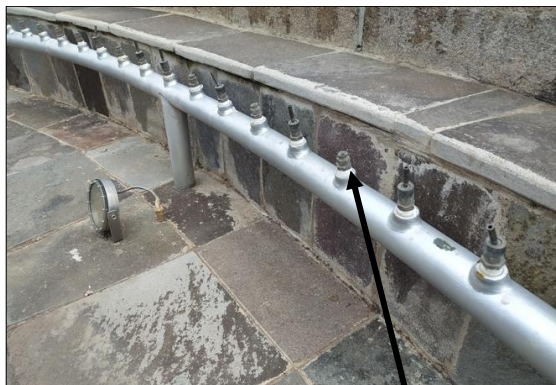
Figura 24 - Observaciones a pileta de Plaza San Sebastián

Las luminarias existentes se encuentran en mal estado. Además se puede notar la presencia de corrosión en las rejillas de drenaje.

Los elementos de sujeción de las lámparas (pernos en piso) presentan oxidación, por lo que el material elegido para tal fin omite la normativa “Las partes metálicas de las luminarias en contacto con el agua de las piscina deben ser de latón o de otro material apropiado que sea resistente a la corrosión”.

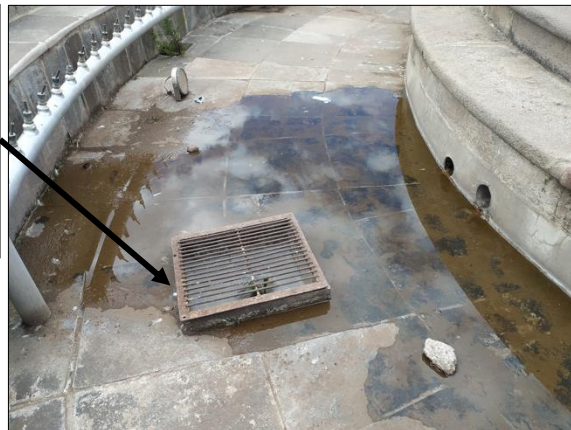
Alrededor del 50% de las toberas existentes están incompletas o en pésimo estado. Es de mencionar que la pileta no ha estado en funcionamiento ni siquiera desde la intervención en el 2018.

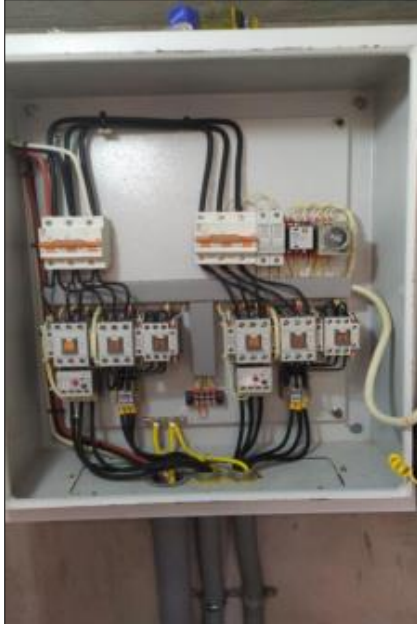
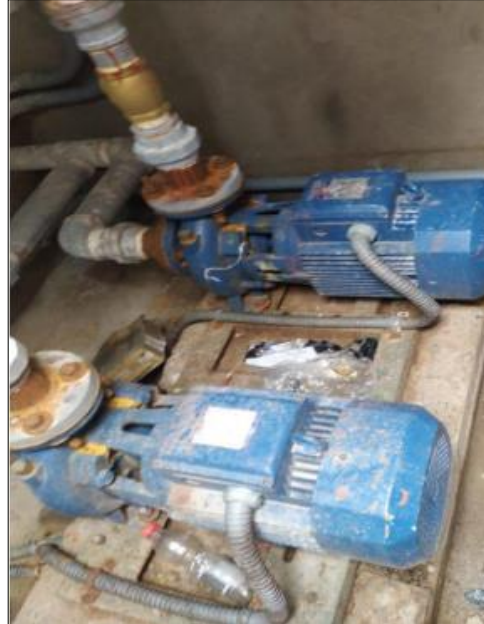
*Figura 29 - Tablero de electrobombas*

El tablero de electrobombas se encuentra al interior de la caseta subterránea, frente al tablero general. La conexión del interruptor hacia los contactos no tiene terminales. Las electrobombas denotan presencia de humedad y corrosión, además de sensación térmica cálida.

<b>Canalización en interior de Caseta</b>		
Cambio de canalización y accesorios al tipo exterior	glb	1,00
Cambio de cajas de pase	glb	1,00
<b>Tablero de Electrobombas</b>		
Cambio de tablero electrobombas por presencia de corrosión y falta de hermeticidad, inoperabilidad de los diferenciales e interruptores. Actualización de unifilar y corrección del cuadro de cargas ( suministro e instalación )	glb	1,00
Corrección , ordenamiento de circuitos	glb	1,00
<b>Sistema de Tierra</b>		
Análisis del sistema de tierra existente , corrección hasta obtener la medición permitida por la normatividad . Incluye tratamiento de los pozos de tierra existentes	glb	1,00
<b>Sub tableros de distribución</b>		
Cambio de tableros de distribución por presencia de corrosión y falta de hermeticidad en tablero ( suministro e instalación)	glb	1,00
<b>Cambio de Luminarias en piso, bancas y en pileta central</b>		
LUMINARIA PARA EXTERIORES / SUSPENDIDA MM 53 W EN POSTES	UND	28,00

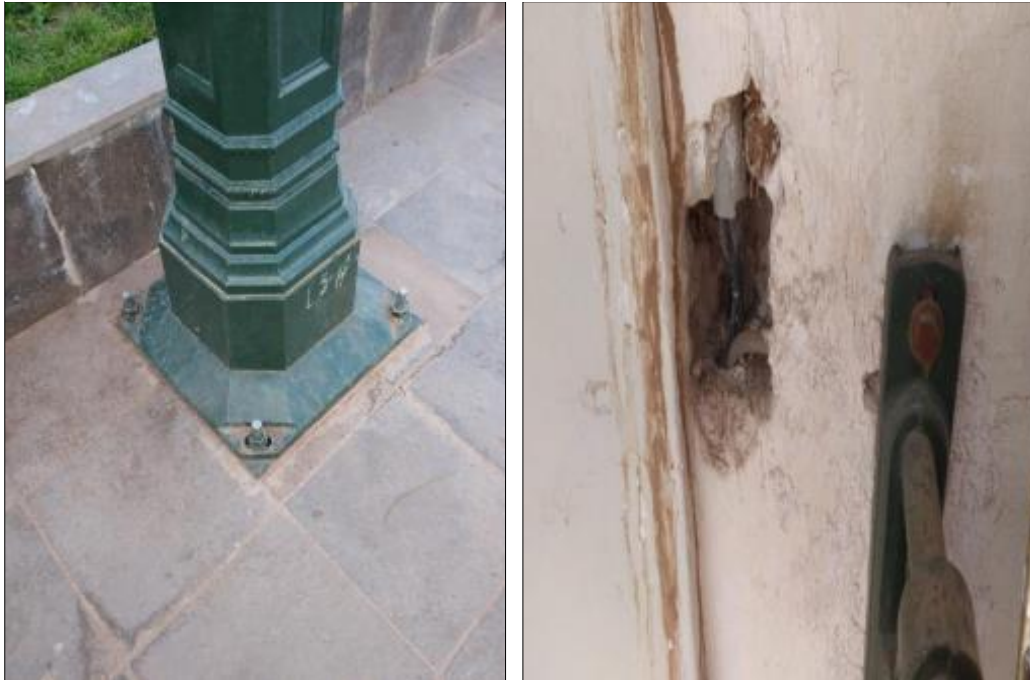
*Figura 30 - Poste con pernos a la intemperie y sujeción de braquet en muros*

Los postes de hierro fundido ornamentales constan de tres cuerpos armados, adosados al piso con sujeción de 04 pernos con tapas tipo casquillo. Los cuerpos están compuestos por: base 1.50m, cuerpo medio de 1.50m y punta 4.00m (medidas aproximadas); la base esta sujeta a cuerpo medio a través de pernos interiores, y el cuerpo medio a la punta mediante pernos tipo socket allen visibles.

Se ha encontrado zonas al interior de los postes con muestras de óxido, y en menor proporción, en los brazos y pernos que conforman los postes.

Las luminarias en braquets adosados a pared con pernos, están instaladas en un intervalo de altura desde los 3.30m a 3.80m (diferentes alturas de montaje) en las paredes alledañas y perimétricas de la plaza. Los brazos tienen una distancia de 0.90m desde el muro adosado.

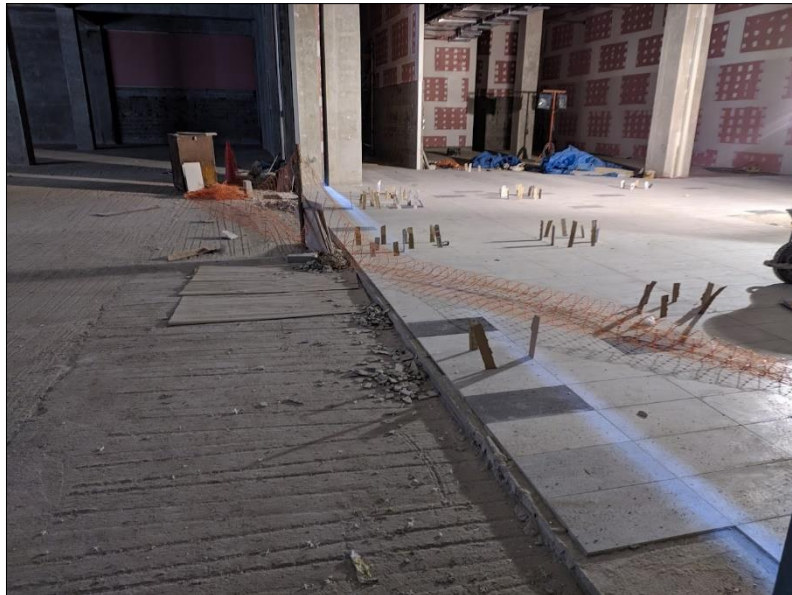
*Figura 33 - Encuentro de piso terminado del Centro Comercial con el límite del casco Ripley*

Durante la primera semana de la obra, mientras realizaba el informe situacional de la obra, me encontré con el primer problema que resolver. El casco existente no contaba con medidas referenciales respecto al nivel de piso terminado, y la supervisión de obra se incorporaría una semana después de haber comenzado el proyecto, así que para poder continuar con el informe, decidí usar el nivel de piso terminado del Mall en el segundo piso. Para esto, el pórtico que conectaba el ingreso de cada piso del casco con el Mall, se encontraban abiertos, y en el segundo piso, ya habían iniciado la colocación de piso cerámico. Por lo tanto entendí que al ser ese su nivel de acabado, el nivel al que debía llegar la tienda Ripley tenía que ser el mismo. Luego, y con ayuda de la estación total, mi topógrafo se encargaría de trasladar el NPT hacia el casco de nuestra obra.

Por medio de correos con la supervisión del cliente, fue confirmada y aprobada mi decisión acerca de tomar el nivel de piso referencial del centro comercial. Con esto, pude terminar con el informe situacional e iniciar con la colocación de puntos referenciales para el vaciado de contrapiso.

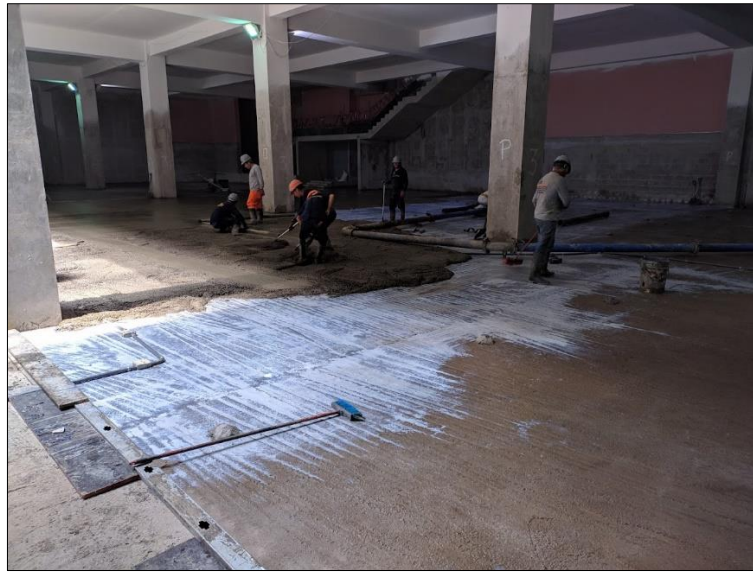
*Figura 34 - Aplicación de la adherente químico según proceso constructivo del contratista*

Según lo consulté con el ingeniero residente, la opción más adecuada era dividir el vaciado en 02 capas, donde la primera no debía ser inferior a 2.5cm. Fue iniciativa del contratista de vaciado de contrapiso, en su experiencia, el sugerir que deberíamos usar una mezcla especial de adherente químico previo al vaciado y que eso sería suficiente para garantizar la calidad del acabado del concreto. A pesar las dudas del ingeniero residente, opté por apoyar la idea del contratista debido a que él tenía experiencia en este tipo de trabajos, además que nos beneficiaría en producción ya que hacer el vaciado en 02 etapas aumentaría el tiempo de ejecución por áreas sectorizadas.

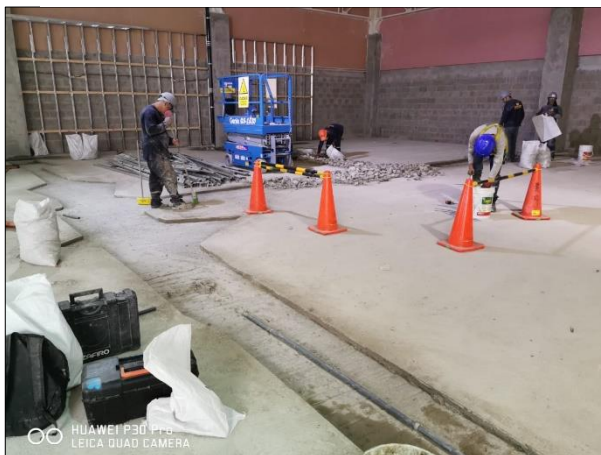
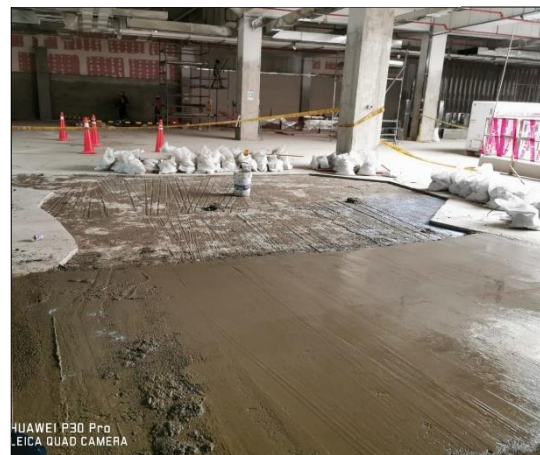
*Figura 35 - Demolición y reposición del contrapiso cajoneado*

Durante la ejecución de la actividad no se dieron inconvenientes, hasta pasadas las 02 semanas de vaciado. Previo a iniciar la colocación de puntos de nivel referenciales para empezar la actividad de enchapado, nos percatamos que extensas áreas de contrapiso en la primera y segunda planta, se encontraban “cajoneados” con amplias grietas en el piso.

El no seguir el procedimiento constructivo indicado y confiarnos de lo sugerido por un técnico, terminó perjudicando el avance y presupuesto de la obra. Si bien pudimos recuperarnos en tiempo duplicando cuadrillas y recursos, hubo una pérdida considerable en el presupuesto de la obra, teniendo que dirigir capital destinada de otras partidas hacia estas reparaciones. Al final, la solución optada fue el de contratar cuadrillas de obra civil para que puedan hacer el picado, escarificado, limpieza y vaciado de contrapiso con concreto mezclado en obra.

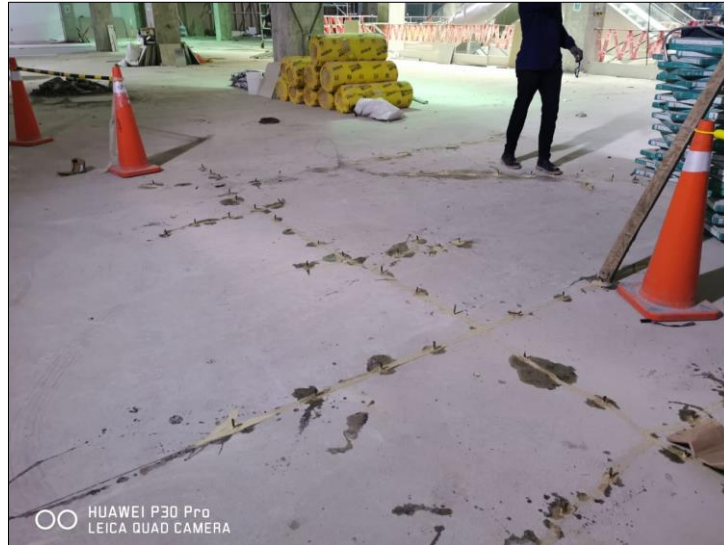
*Figura 36 - Reparación de cajoneo mediante método de inyección de resina epoxi*

Para estos días, habían empezado a notarse ligeras grietas en algunas zonas del contrapiso del primer nivel, pero no eran suficiente evidencia para prever lo que sucedería días después. Efectivamente, pasados unos dos o tres días de hecho el pago, las fisuras en el piso se masificaron. Cuando se le fue a reclamar al contratista, este ya había retirado a su personal y sus herramientas de la obra, esfumándose del proyecto sin dar respuesta o tomar responsabilidad por lo ejecutado.

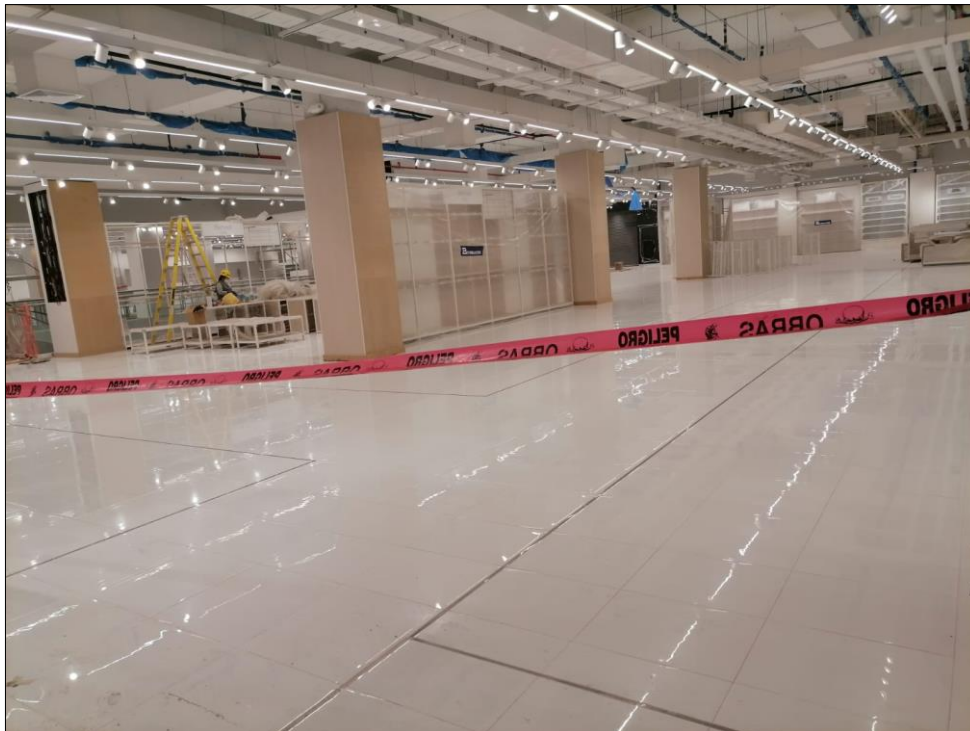
*Figura 38 - Resultado del enchape en pasillos del área de ventas*

- Al trabajar en tiendas con islas de ventas, se deben priorizar las piezas enteras en los pasillos, pues estos son la imagen de un acabado ideal y uniforme que debe llevarse el cliente al transitar por los corredores.

- Los cartabones o piezas recortadas, no deben ser inferiores al 75% de la medida de la pieza para evitar la percepción de un listelo de la misma pieza o acabado no uniforme.
