Carrera de Ingeniería Civil

“ANÁLISIS DEL ESTADO DE CONSERVACIÓN DE  
LOS PAVIMENTOS EN LA CIUDAD DE  
CAJAMARCA UTILIZANDO EL MÉTODO PCI, EN  
BASE A ESTUDIOS (2010-2020) Y MANUAL DE  
APLICACIÓN, CAJAMARCA 2021”

Tesis para optar el título profesional de:  
INGENIERO CIVIL

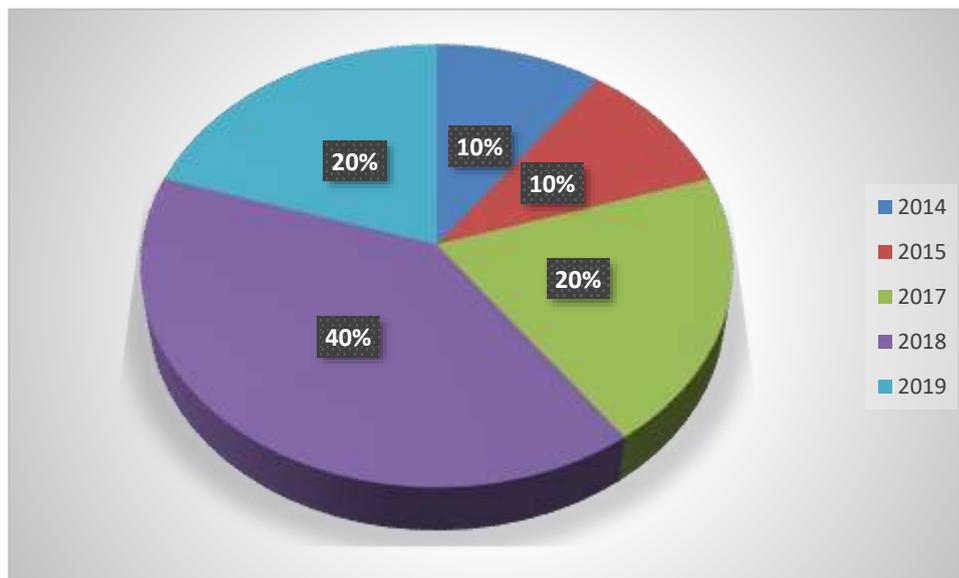
**Figura 1**

Porcentaje de estudios recolectados

En la tabla y figura anterior, se puede observar el número de estudios e investigaciones que se pudieron encontrar y que fueron seleccionados para la investigación, además, de los años en que fueron realizados. Donde podemos observar que no se han realizado estudios acerca del estado de los pavimentos que sean cercanos al año de esta investigación. De los 10 estudios recopilados, 4 son del año 2018, 2 del 2019, 2 del 2017 y tan solo 1 del 2014 y 2015.

**Figura 1. Porcentaje de Estudios Recolectados ..... 19**

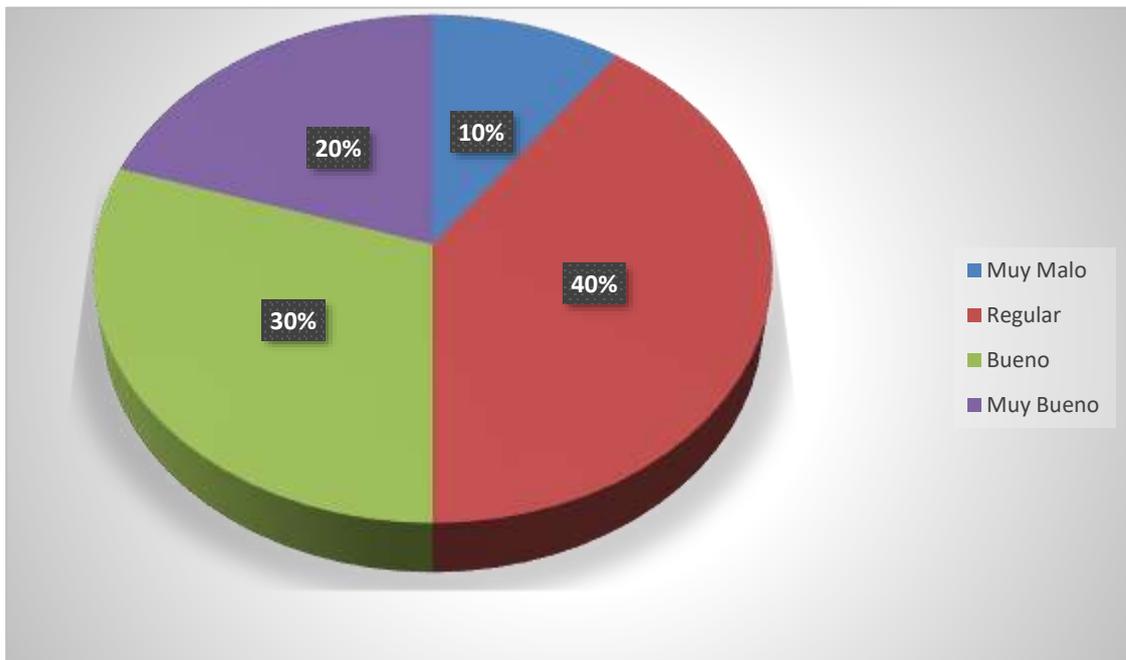
**Figura 2**

Estado de los pavimentos de acuerdo con su PCI

En la figura y tabla anterior, se observó la clasificación del estado de los pavimentos de los estudios de acuerdo con el PCI que se obtuvo en la investigación. Podemos observar que solo se encontraron pavimentos en estado muy malo, regular, bueno y muy bueno. El Índice de Condición de Pavimento que más predomina en los pavimentos de estado Regular con un 40%, seguido por un estado Bueno con un 30%, un 20% de los pavimentos que se encuentran en estado Muy Bueno y por último el 10% presentan un estado Muy Malo.

**Figura 2. Estado de los Pavimentos de acuerdo con su PCI..... 21**
