Carrera de **INGENIERÍA CIVIL**

“GUÍA PARA LA CARACTERIZACIÓN DE LA
CORROSIÓN DEL ACERO COMO
CONSECUENCIA DE LAS PATOLOGÍAS EN EL
CONCRETO ARMADO, CAJAMARCA 2021”

Tesis para optar al título profesional de:

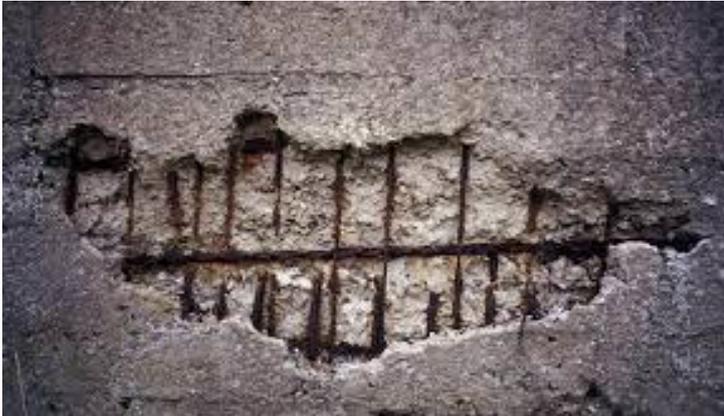
Figura 1

Corrosión del acero

Nota: La figura 1, representa la corrosión del acero. Tomado de la revista *CienciaCierta Revista científica, tecnológica y humanística*.

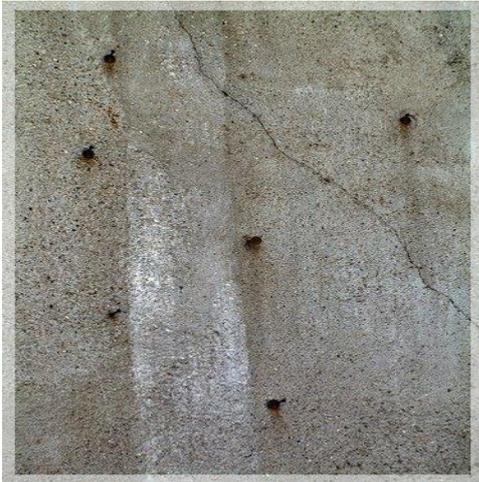
Figura 3

Fisuras del concreto armado

Nota. La figura 3 muestra fisuras en el concreto según (Pascal.L,2021)

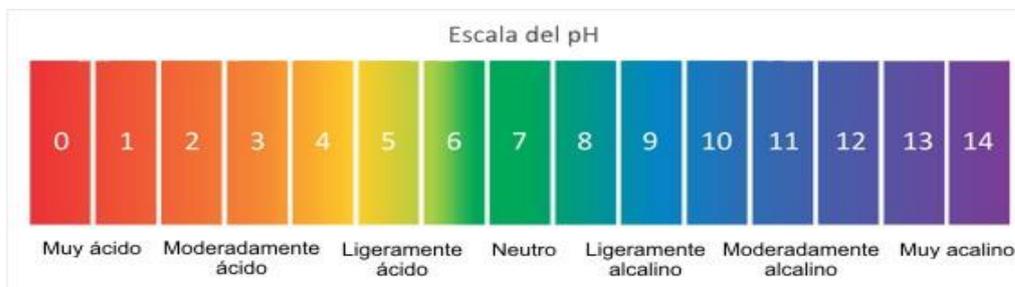
Figura 4

Escala con que se mide la alcalinidad o acidez de las sustancias

Nota: La figura 4, muestra la escala con la que se mide la alcalinidad o acidez de las sustancias según *Abinco*

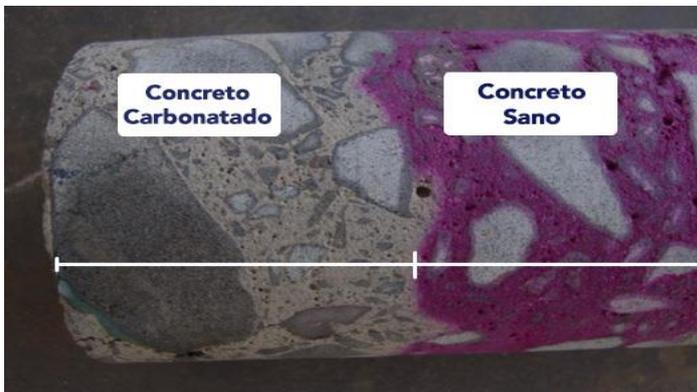
Figura 5

Concreto carbonatado

Nota: La figura 5, muestra una comparación del concreto carbonatado con el concreto sano según *Abinco*.

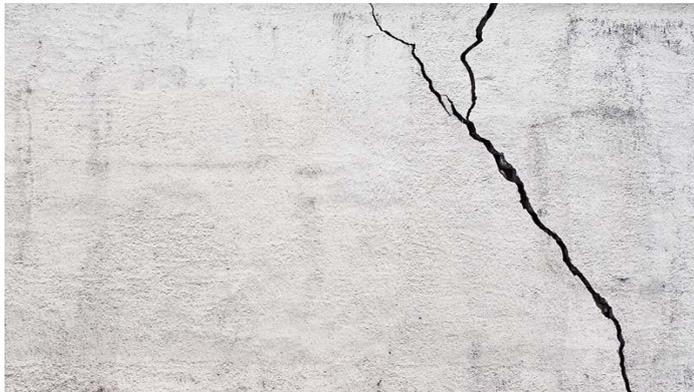
Figura 6

Fisuras en el concreto

Nota: La figura 6, se muestra como son las fisuras en el concreto según (UMACON, 2017)

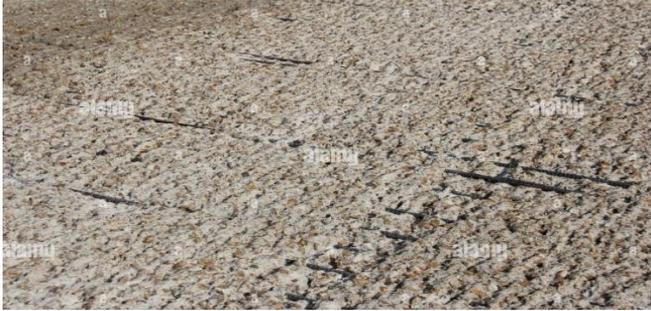
Figura 7

Erosión del concreto armado

Nota: La figura 7, se puede observar la erosión del concreto armado según (James Smith,2013)

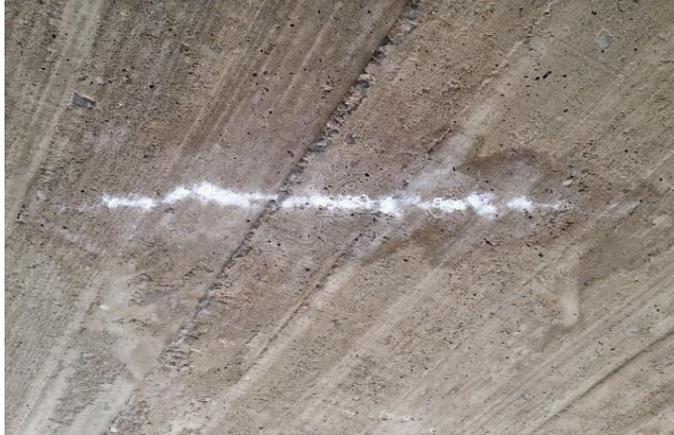
Figura 8

Eflorescencia del concreto

Nota: La figura 8, se puede observar la eflorescencia del concreto según (*Portal Ondac Construcción, 2017*)

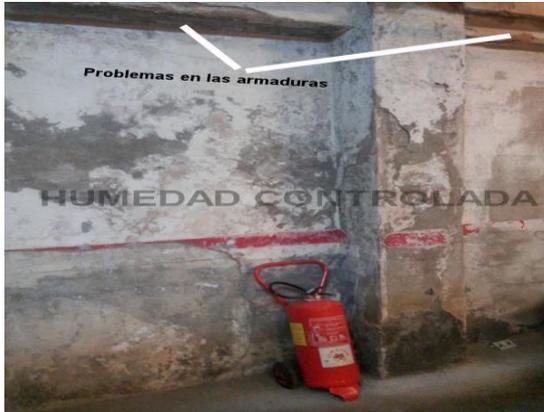
Figura 10

Presencia de humedad en el concreto armado

Nota: La figura 10, presenta humedad en el concreto armado según (Ferran Guarch,2010)

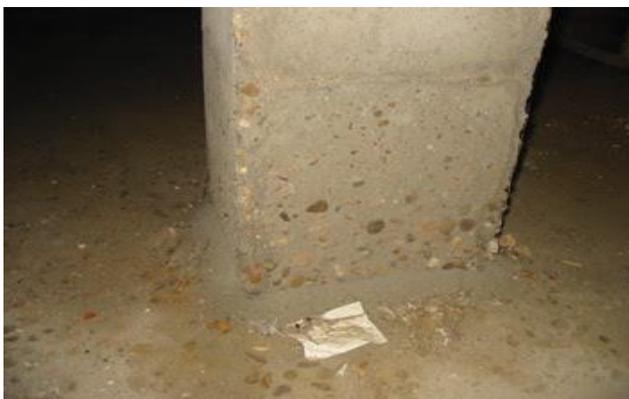
Figura 11

Disgregación del concreto armado

Nota: La figura 11, muestra la disgregación del concreto armado, según (peritararquitectura,2011)

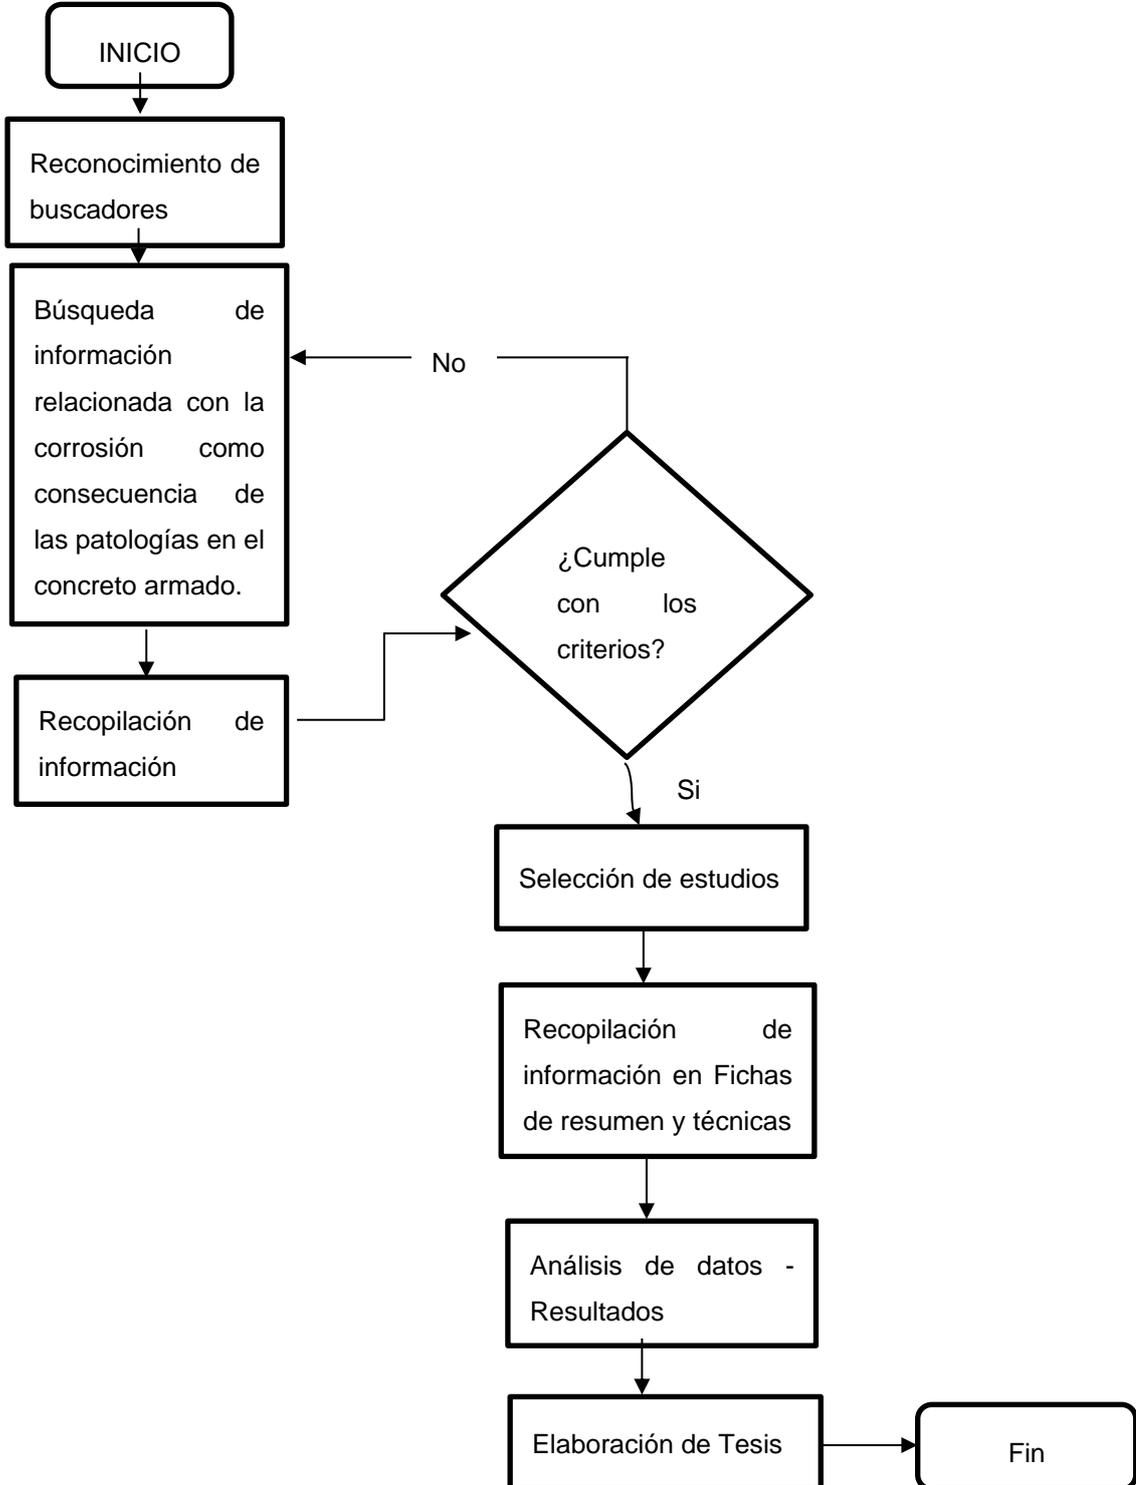
Figura 16

Flujograma de la investigación

Nota. En la figura se puede observar las etapas de la investigación

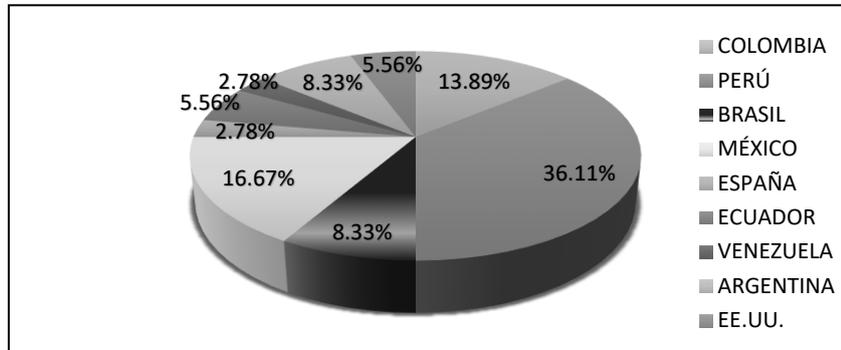
Figura 17

Porcentaje según el país de cada estudio.

Nota. La figura 17, muestra las 36 investigaciones de distinta ubicación, se obtuvo como mayor resultado que el 36.11% pertenece a Perú.

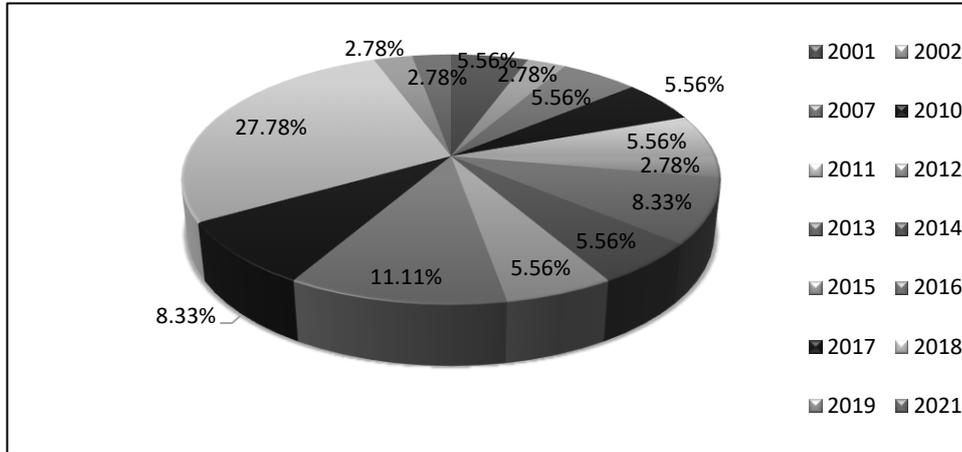
Figura 18

Porcentaje de estudios por año de publicación.

De acuerdo a la revisión de los estudios a considerar en este proyecto hemos obtenido que el 27.78% de ellos corresponden al año 2018; y contamos con investigaciones del año 2001, 2002 y 2007 que representan el 5.56%, 2.78% y 5.56% del total; se consideraron estas últimas por su relevancia y similitud con este proyecto.

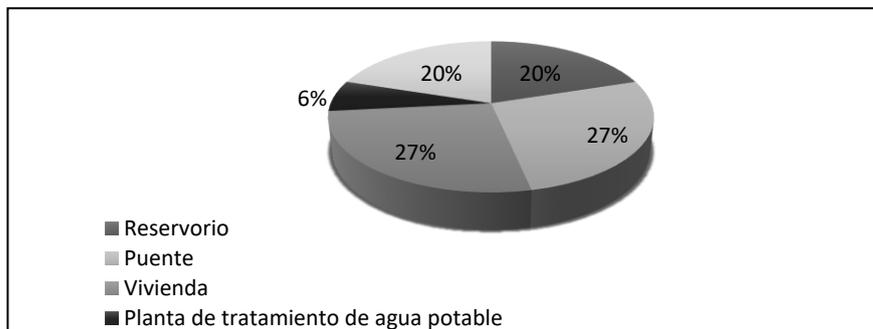
Figura 19

Porcentaje de estudios por tipo de estructura afectada.

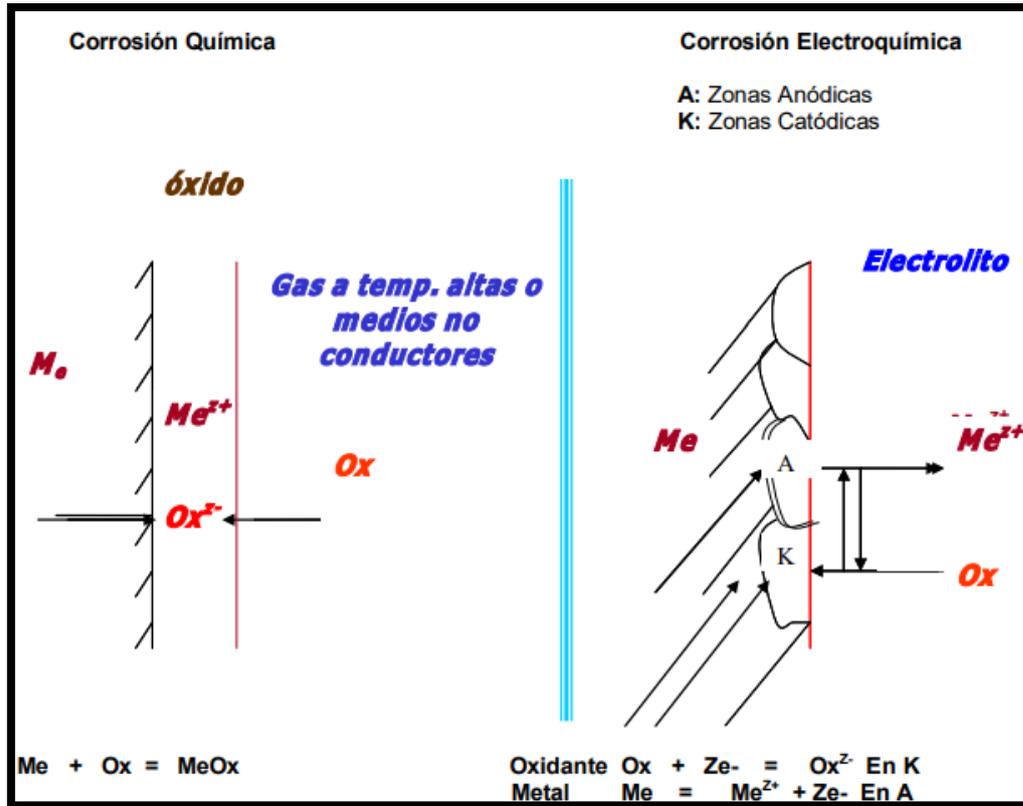
El intercambio de electrones entre metal y el oxidante se produce en diferentes puntos de la superficie metal-medio corrosivo. La oxidación del metal (cede electrones) se produce en los puntos o zonas anódicas (A) mientras que la reducción del agente oxidante (capta electrones) se produce en los puntos o zonas catódicas (K). Los electrones que cede el metal al oxidarse en los puntos o zonas anódicas se mueven a través del propio metal hacia los puntos o zonas catódicas donde son captados por el agente oxidante para su reducción. (Camejo Giniebra, Domínguez Domínguez, & Marrero Águila, 2014)

Figura 02: Corrosión química y

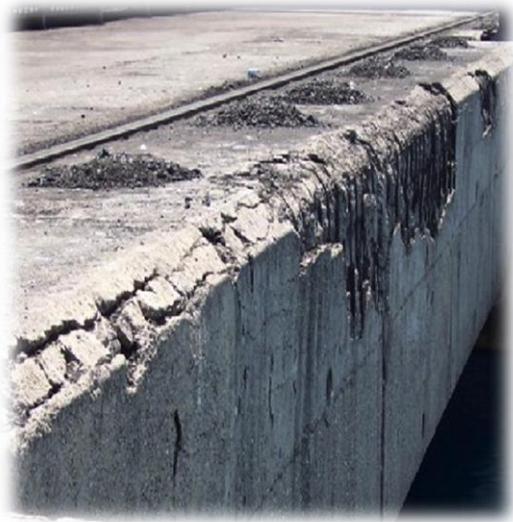
Figura 04: la carbonatación en el concreto armado

Es uno de los principales problemas del concreto armado y se produce cuando el CO_2 del ambiente reacciona con el hidróxido de calcio de la mezcla para formar carbonato de calcio. La consecuencia es la bajada del PH y la corrosión de las armaduras metálicas. Es entonces cuando los hidróxidos se combinan con el carbono y el PH baja a niveles inferiores de 9 convirtiendo el medio en ácido, eliminando la protección pasiva de las armaduras y favoreciendo el proceso de oxidación. (Arquitectura y Edificaciones, 2015)

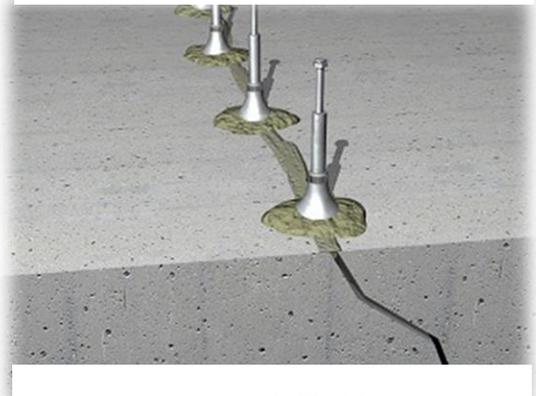
- Inyección de resinas epoxi, el primer paso para la aplicación de esta técnica es limpiar minuciosamente por aspiración o lavado con agua u otras soluciones de limpieza, luego sellar las superficies, si no se pudiese verificar el material posterior que constituya un sello adecuado, a continuación mezclar la resina epoxi previamente de acuerdo con las indicaciones del fabricante, cuidando la cantidad de mezcla con el adhesivo antes que el material se gelifique, seguidamente se inyectara la resina epoxi utilizando bombas hidráulicas, tanques de presión o pistolas neumáticas sin alterar la velocidad, presión y cantidad de inyectado para no aumentar la fisura, finalmente se retirará el sellado superficial o exceso según resulte adecuado.

Figura 12: Inyección con resina epóxica

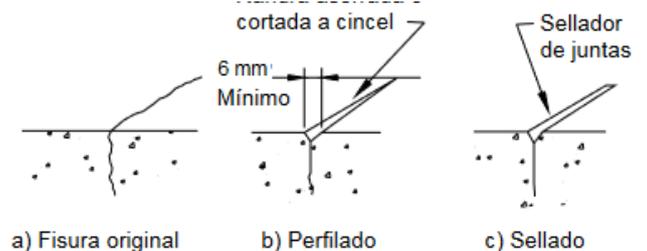
- Perfilado y sellado de fisuras se puede aplicar en condiciones que requieran una reparación inmediata y cuando no es necesario efectuar una reparación estructural.

Figura 13: Reparación por perfilado y sellado de fisuras

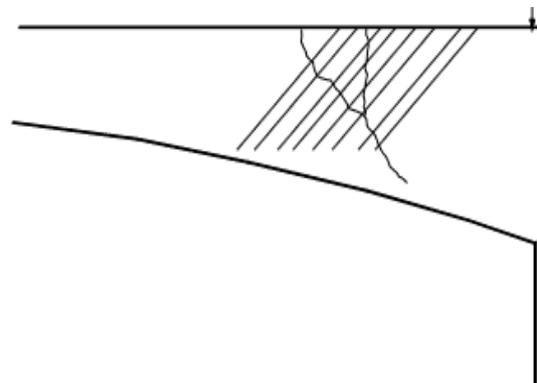
sellar la fisura, perforar orificios que intersequen el plano de fisuración aproximadamente a 90 grados, inyectando adhesivo epoxi en el orificio de la fisura hasta llenarlos y colocar una barra de armadura en el orificio perforado. Típicamente se usan barras No, 4 ó 5 (10 M ó 15 M), y se las extiende al menos 0,5 m a cada lado de la fisura. (ACI 224.1R-93, 1993)

Figura 15: Orientación de las barras de

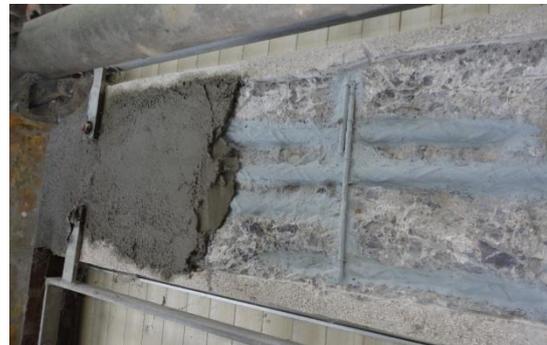
Figura 16: Reparación por carbonatación

- El más común es el que estipula quitar todo el concreto que ya no protege al acero y que está dañado; pudiéndose entonces limpiar y tratar al acero descubierto. Posteriormente, se podrá reconstruir la sección con un mortero de reparación especialmente comercializado para este fin. (EHE-08, 2013)

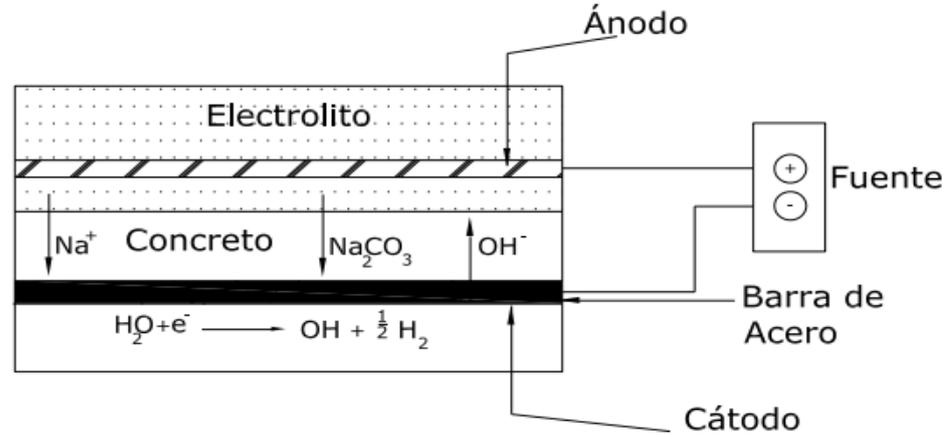
- Es un método se da como consecuencia de la interacción del concreto y el dióxido de carbono (CO₂) del ambiente, la duración de la aplicación de la técnica es de alrededor de una semana, comúnmente son usadas densidades de corriente de entre 1 y 5 A/m² Los componentes de la aplicación de esta técnica son una fuente de corriente directa, un electrolito que puede ser carbonato de potasio (K₂CO₃) o carbonato de sodio (Na₂CO₃) y un ánodo externo provisional comúnmente de titanio. En la aplicación de esta técnica, la varilla de refuerzo actúa como cátodo, la cual debe cumplir el requisito (para la correcta aplicación de la corriente directa) de tener continuidad eléctrica a través de todo el refuerzo. La aplicación de la corriente produce reacciones catódicas al nivel de la varilla generando

iones hidroxilo en esta zona, esto aumenta el pH del concreto alcanzando valores superiores a 11.5

Figura 17: Reacciones que se presentan durante la realcalinización

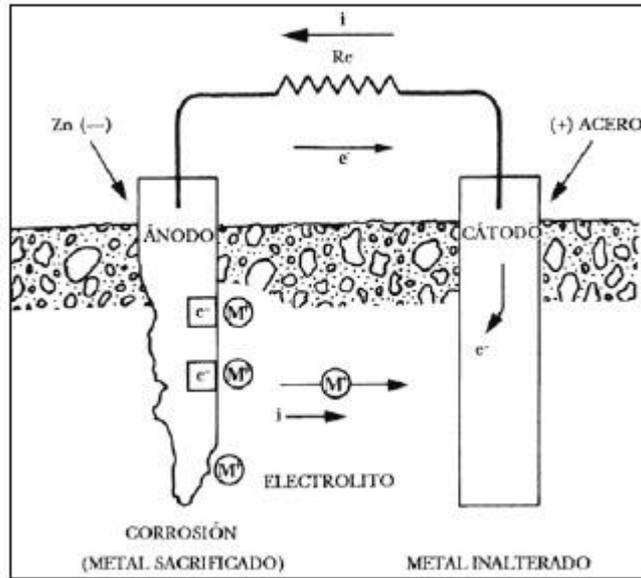
La protección catódica es uno de los métodos electroquímicos que más se utilizan para evitar que exista corrosión en las estructuras, puede ser por ánodo de sacrificio el cual consiste en utilizar un elemento con una electronegatividad menor el cual actuará como ánodo, mientras que el elemento a proteger actuará como cátodo, produciendo así que el flujo de electrones vaya de cátodo a ánodo haciendo que el ánodo de sacrificio sufra el proceso de corrosión, otra forma es por corriente inversa el cual consiste en proporcionar corriente continua, el terminal positivo de la fuente debe conectarse a un ánodo auxiliar, mientras que el negativo se conecta a la armadura a proteger, produciendo así que el elemento a proteger actué como cátodo y así evita la corrosión. (Paredes, Prieto, & Santos, 2013)

Figura 19: Protección catódica con ánodo de sacrificio

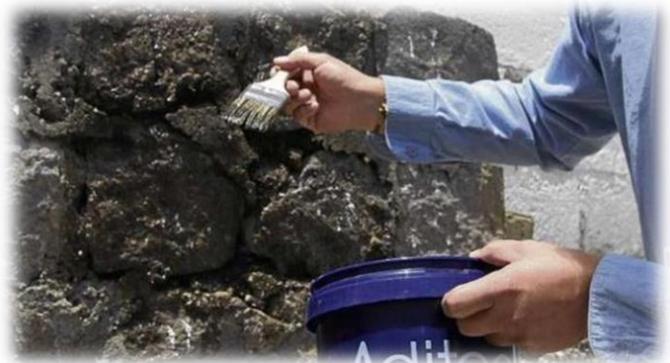
Figura 21: Aditivo de resinas de alta adherencia

de recubrimiento y carbonatación, se deben realizar un picado, limpieza y saneado de la zona, para eliminar residuos de sales, suciedad de oxido y acero corroído, proteger la zona del medio ácido que ha generado la carbonatación, para lo cual se debe aplicar productos como

pinturas que aumentan el PH en el entorno de la armadura, frenando la corrosión y protegiendo el acero ya limpio. Tratar con resinas de alta adherencia aplicadas sobre el hormigón seco, y finalmente

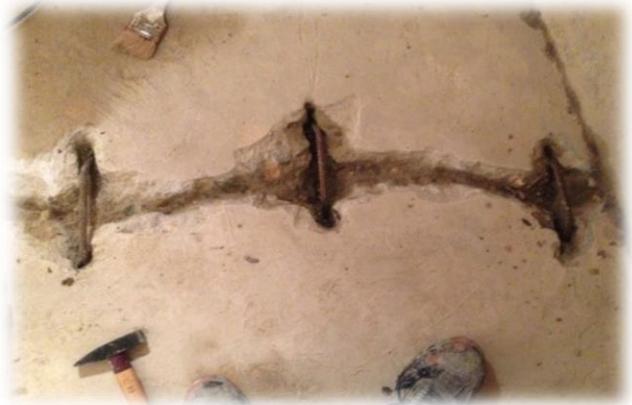
Figura 22: técnicas de grapas en muros

- En grietas, cortar con una maquina moledora la zona afectada, limpiar la superficie, debe estar libre de polvo, cubrir la zona con un pegamento elastomérico, colocar grapas de acero de $\frac{3}{8}$ o de $\frac{1}{2}$ cada 30 o 40 centímetros, colocar una la malla metálica toda la zona afectada, rellenar la zona afectada con mortero. (Hurtado Garcia, 2017)

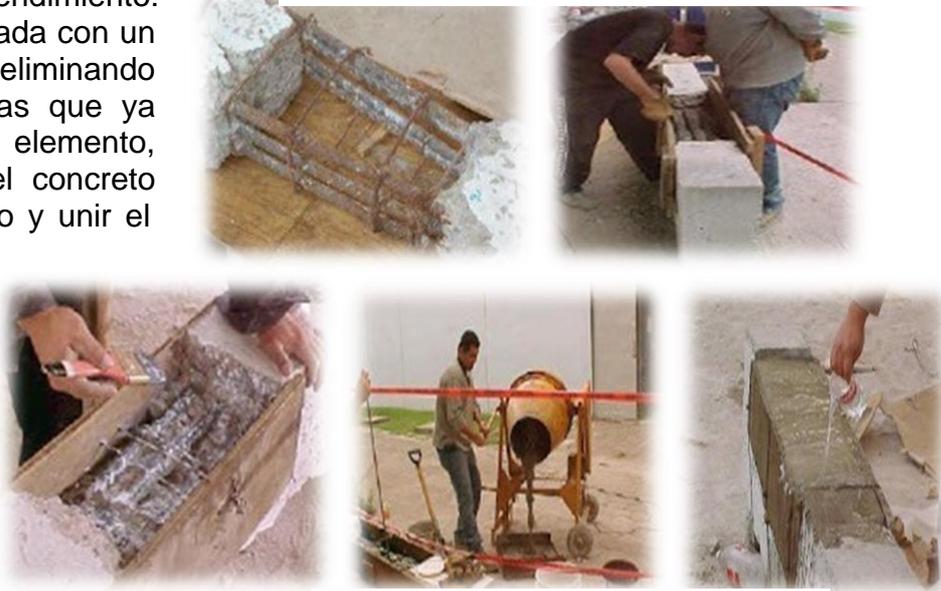
Figura 23: Unión de concreto nuevo con antiguo

Erosión y Desprendimiento:
Limpiar la zona afectada con un cepillo metálico, eliminando partículas deterioradas que ya no son parte del elemento, aplicar la mezcla del concreto con el aditivo epóxico y unir el concreto

con el concreto nuevo, solo aplicable cuando el concreto tiene un nivel de deterioro leve de acuerdo a nuestro cuadro de nivel de severidad de patologías. (Zapata Avalos, Determinación y evaluación de patologías en las estructuras de concreto armado en el módulo nº 01 de la planta de tratamiento de agua potable del distrito de bellavista, provincia de Sullana, departamento de Piura, 2017)

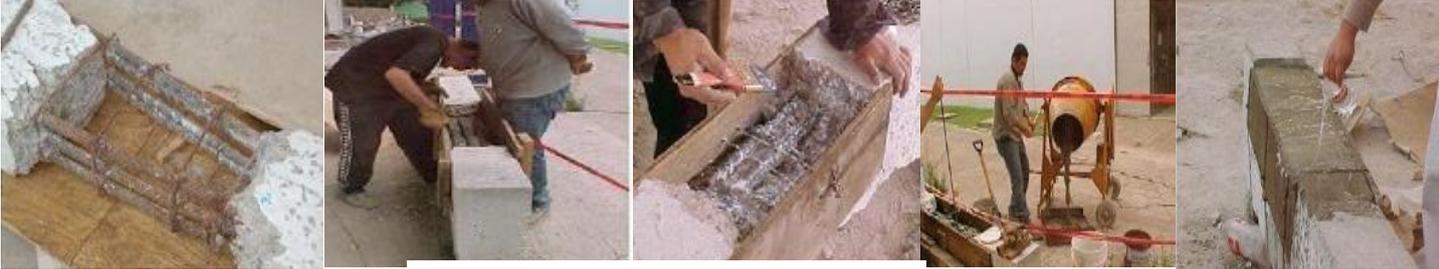
Figura 25: Unión de concreto nuevo con antiguo

- En la disgregación se debe picar el área de concreto armado dañada, eliminando partes sueltas y mal adheridas. Aplicar un aditivo para unir concreto antiguo con concreto nuevo. Colocar un mortero fluido de alta resistencia, mezclado con aditivo impermeable. (Pinedo Blas, 2018)

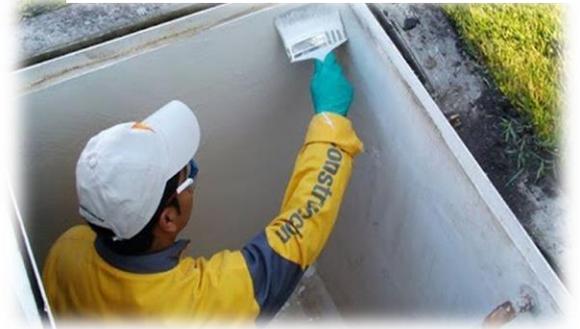
Figura 27: Impermeabilizante a base de pintura

- La eflorescencia se debe limpiar utilizando métodos secos, por ejemplo, limpiando la superficie de concreto armado con un cepillo de cerda gruesa hasta eliminar los depósitos de eflorescencia. A demás, la superficie debe quedar limpia,

sin partes sueltas o mal adheridas, totalmente exentos de pintura, grasa, aceite, hongos y polvos. Dejar secar por un día, para luego aplicar un impermeabilizante a base de pintura con una brocha, en la superficie del muro armado. (Pinedo Blas, 2018)

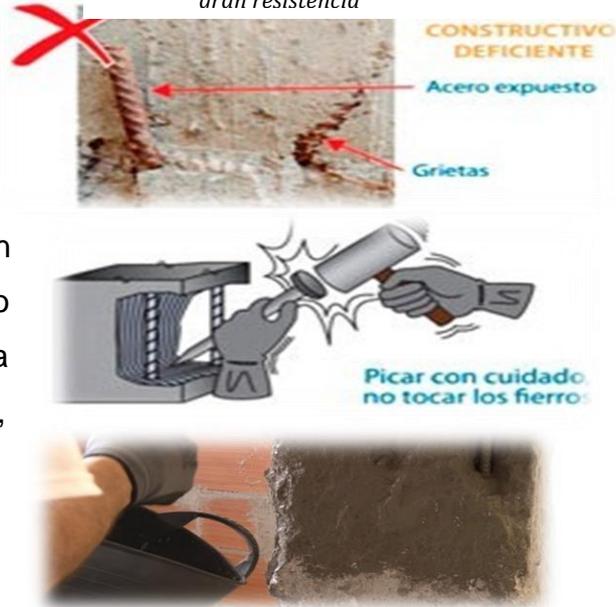
Figura 29: Proceso de reparación con mortero de gran resistencia

- La Corrosión, en vista que el acero esta sobreexpuesto a la intemperie y casi abarca todo el perímetro, se quiere eliminar más volumen de concreto. Escarificando áreas aledañas a la superficie de la corrosión, arenar las barras de acero corroídas hasta dejarles limpias de óxido, luego limpiar con chorro de agua o aire a presión media. Dejándolo lista para recubrir con mortero de gran resistencia. (Pinedo Blas, 2018)

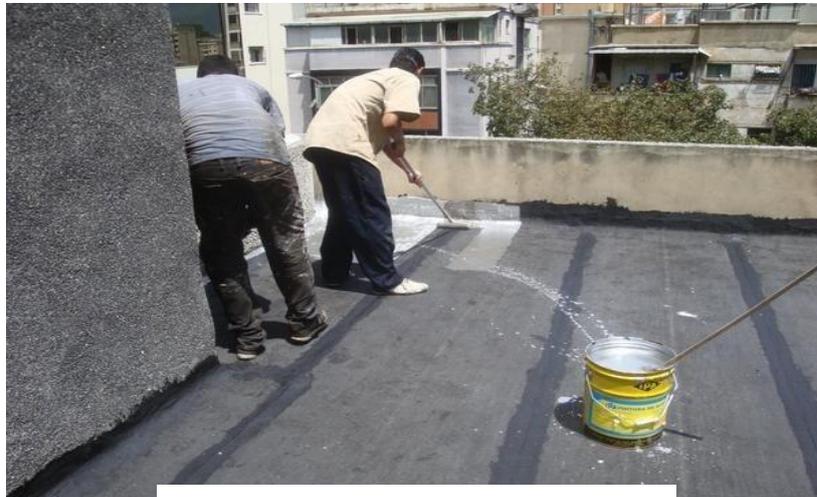
Figura 30: Colocación de pintura anticorrosiva

- En esta patología las zonas de accesos del agua, se sugiere, realizar limpieza y recubrir con pintura anticorrosiva, que sirva como medio de protección para dichos elementos, además se puede aplicar una mezcla de pasta de cemento sobre los poros presentes en el concreto, como medio de protección contra la infiltración de la humedad. (Pulido Moreno, 2018)

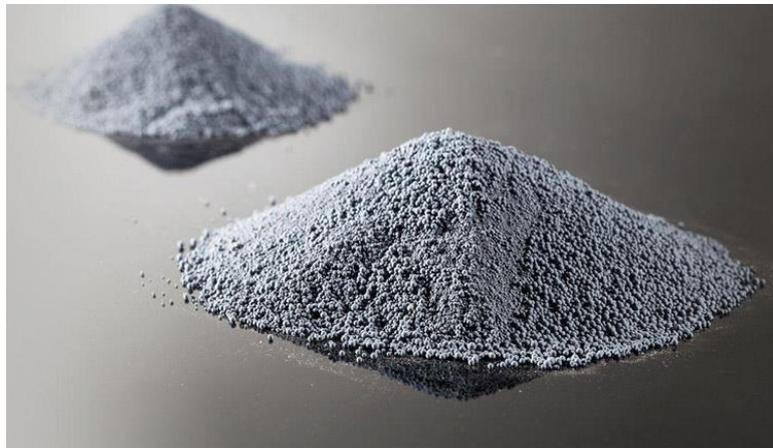
Figura 31: Humo de Sílice

- El uso de sílice, aumenta la resistencia del concreto hasta un 25%, por otro lado, el uso de este mismo reduce la resistencia a la tensión hasta un 9%. (Rodríguez Sierra, 2014)
- El humo de sílice aporta hasta un 40% en la hidratación del concreto, en el transcurso de los 28 días genera una exudación positiva debido a la gran cantidad de absorción de agua. (Rodríguez Sierra, 2014)

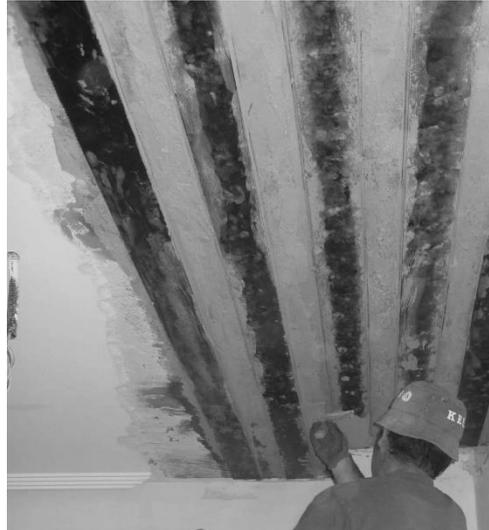
Figura 32: Fibra de carbono

- Con el uso de fibras de carbono en el concreto se reflejó el aumento de la resistencia a corte en vigas, en un incremento de 6 Ton con respecto a la carga de falla sin verse reflejada en ella ningún tipo de fisuración. (Rodríguez Sierra, 2014)

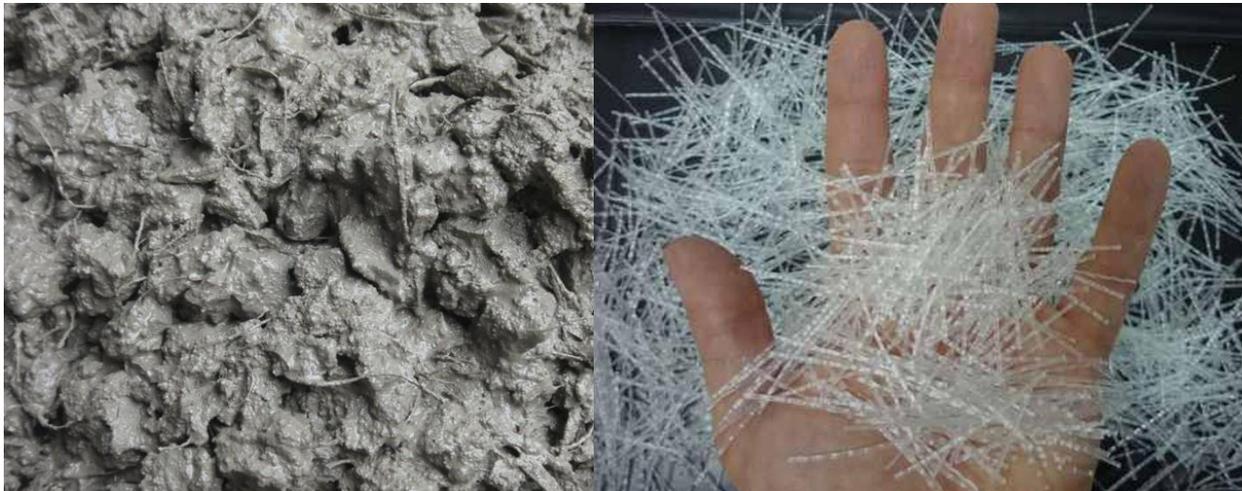
Figura 33: Concreto de fibras de polipropileno.

- El uso de fibras de polipropileno en el concreto permite reducir la fisuración del concreto y la permeabilidad, lo que genera la reducción en la corrosión de la armadura de acero. (Rodríguez Sierra, 2014)

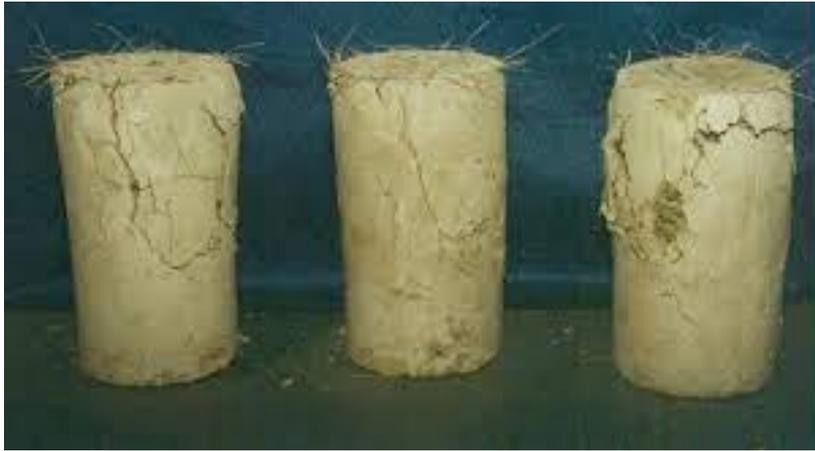
Figura 34: Concreto de fibras de Coco.

- La resistencia a la compresión con el uso de fibras de coco mostró que se presenta una alta resistencia con un volumen de 1.5 % de la mezcla, evitando la fisuración inmediata de la misma. (Rodríguez Sierra, 2014)

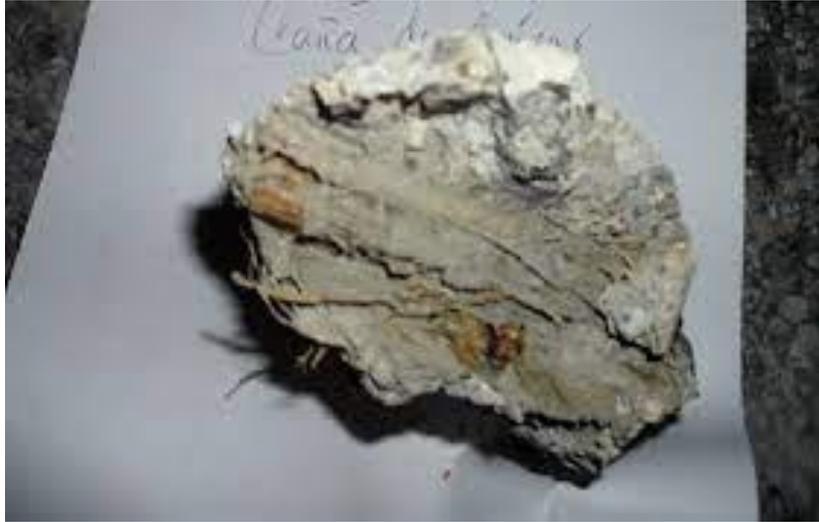
Figura 35: Concreto de fibras de baaazo de caña.

- La fibra de bagazo de caña de azúcar aporta resistencia al concreto con un porcentaje comprendido entre el 0.5 y 2.5 del volumen del agregado grueso, una resistencia a la compresión a los 14 días de fraguado de 8.6 a 16.88 MPa con respecto a la muestra sin fibras. (Rodríguez Sierra, 2014)

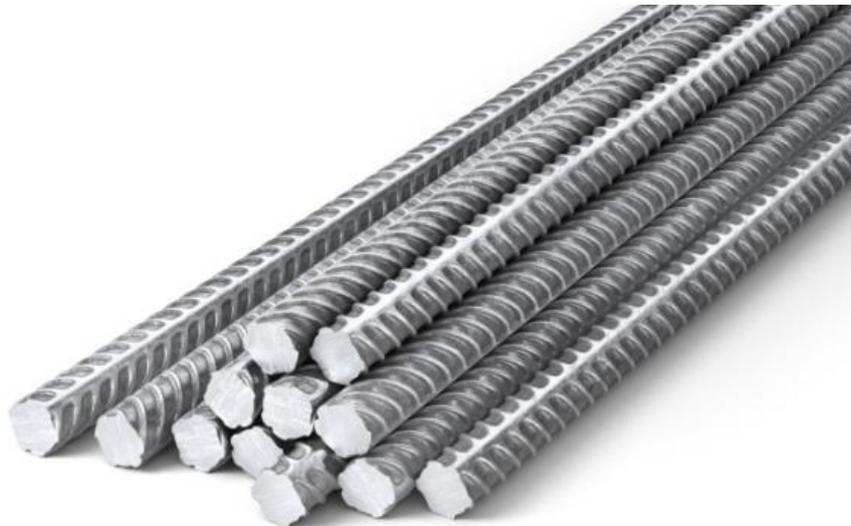
Figura 36: Acero galvanizado.

- Con respecto al espesor de la capa del galvanizado en caliente, en barra corrugada de acero Ø 3/8" galvanizado, cumple con la norma de espesor mínimo de revestimiento ASTM A-767 para Barras corrugadas, que es 86 µm. (100 µm. = 0,1 mm). (Cerdán Chávez & Baldomero Germán, 2018)

- Con respecto a la resistencia a la tracción, en las muestras de barra corrugada de acero galvanizado, comparando con las muestras de barras corrugadas de acero Ø 3/8", en calidad comercial negro, se determina, que, con el proceso de galvanizado en caliente de las barras corrugadas de acero Ø 3/8", se pierde el 0,50 % del Esfuerzo de Máximo de Rotura y el valor promedio obtenido de 71,62 kg/mm², que está por encima del valor

mínimo que es 63,20 kg/mm², de Máximo de Rotura, según la norma ASTM A-615. (Cerdán Chávez & Baldomero Germán, 2018)

- Con respecto de la Elongación, en las muestras de las barras corrugadas de acero Ø 3/8" galvanizado comparado con las barras corrugadas de acero Ø 3/8" en calidad comercial negro, se determina, que, con el proceso de galvanizado en caliente de las barras corrugadas de acero Ø 3/8", se pierde el 3,65 % en el promedio de elongación con relación a las barras corrugadas de acero de diámetro 3/8", en calidad comercial negro, según la norma ASTM A-615. Además, se evidencia por la forma de la fractura en las muestras ensayadas, que esta es, una fractura dúctil, ya que presenta deformación plástica y reducción de sección antes de la rotura.
- El costo del galvanizado de un acero por unidad, se eleva en promedio 54.04% con respecto al valor de una barra corrugada de acero comprado en un distribuidor por unidad. (Cerdán Chávez & Baldomero Germán, 2018)

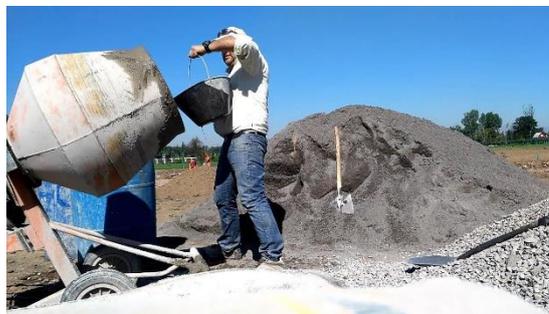
Figura 37: Relación cemento – arena correcta

- La aparición de eflorescencias en el concreto es sin duda conseguir reducir su permeabilidad. Como se sabe, un concreto impermeable tiene mayores posibilidades de prevenir o retrasar la migración de las sales solubles. Para ello pueden tomarse algunas medidas, como pueden ser: usar agregados bien graduados (preferentemente granulometría continua); reducir la relación cemento arena; aumentar la densidad (para lo que son muy útiles los aditivos plastificantes), y compactar adecuadamente.

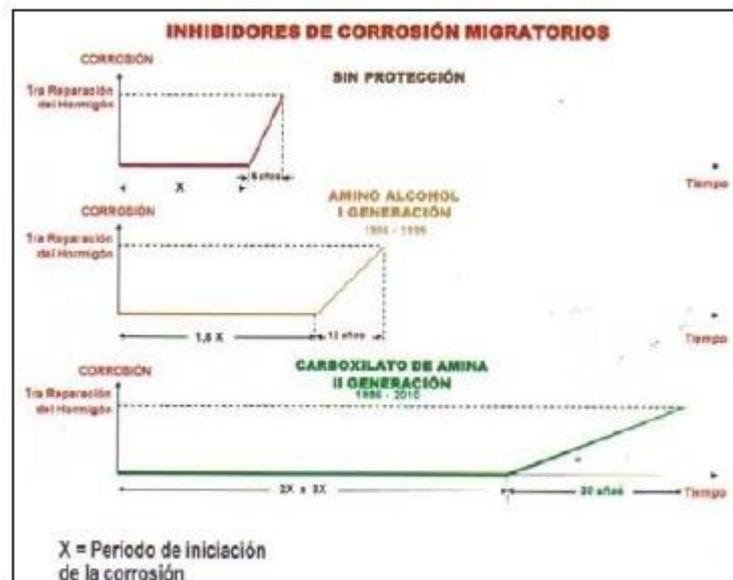
Figura 39: Periodo de la iniciación de la corrosión sin protección y con inhibidores de corrosión

- La aplicación de inhibidores en la protección de estructuras ya construidas se lleva a cabo directamente sobre las superficies del hormigón. El compuesto orgánico migra a través de la estructura porosa endurecida del hormigón llegando a la armadura por fenómenos de acción capilar, difusión de vapor y atracción iónica. Una vez alcanzada la armadura forma

una capa debido a un triple efecto: la separación de iones de las sales, reacción y enlaces con las superficies del metal y, por último, fijación de la capa por absorción física. Como consecuencia, se produce una drástica reducción de la corrosión al producirse un cambio de potencial en el área anódica y catódicas, por formación de una capa hidrofóbica que impide la penetración de iones cloruro y desplazando los que puedan estar presentes en la superficie del acero. En estructuras de nueva construcción, la aplicación de este sistema se lleva a cabo mediante la adición de inhibidores directamente durante el amasado del hormigón. (Paredes, Prieto, & Santos, 2013)

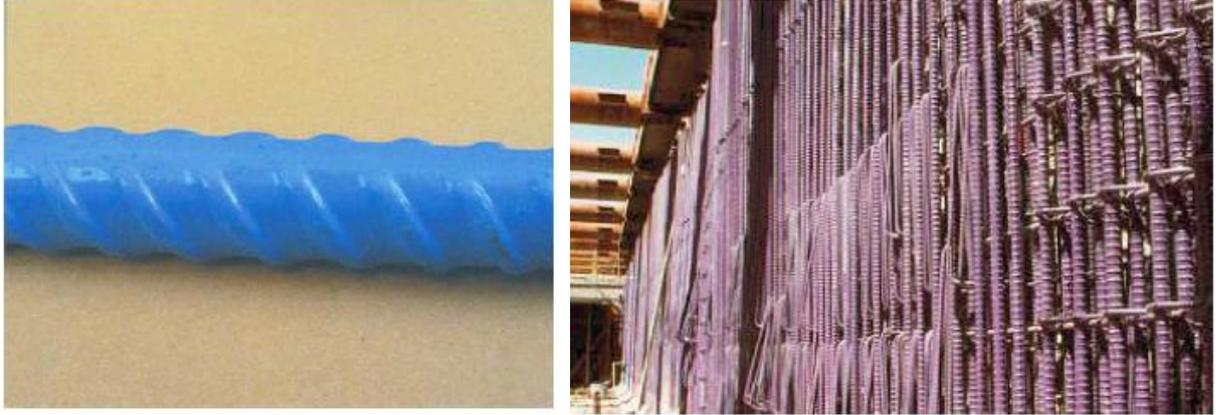
- El proceso de revestimiento consta de una limpieza de la barra con chorro de arena a fin de eliminar cualquier resto de suciedad, óxido o escamas de laminado y proporcionar una superficie con una determinada rugosidad (protuberancias del orden de 50 micras). Seguidamente, se calienta por inducción a una temperatura entre 190 y 240°C y se introduce en una cámara donde se somete a una lluvia de polvo epoxi cargada electrostáticamente, produciéndose la atracción de partículas que se funden, unen, fraguan y curan formando una capa inerte, termosellado y resistente a la abrasión, con un elevado nivel de adherencia. El espesor del recubrimiento suele oscilar entre 130 y 300 μm .

- En el caso en los que se pueda haber producido un deterioro del recubrimiento, causado por la manipulación de elementos, golpes o procesos de soldadura, este puede ser reparado mediante la aplicación de un spray a base de resinas. (Fernández, 2008)

Figura 40: Armadura recubierta con epoxy. Aplicación de aceros recubiertos con epoxy en muros.
