FACULTAD DE INGENIERÍA

Carrera de Ingeniería Civil

“IMPLEMENTACIÓN DE PROCESOS DE CONTROL DURANTE LA REVISIÓN DE PLANOS Y METRADOS PARA EVITAR RETRASOS EN LA EJECUCIÓN Y VALORIZACIÓN DE ESTRUCTURAS DE LA OBRA DE REHABILITACIÓN Y MEJORAMIENTO DE LA CARRETERA PALLASCA – MOLLEBAMBA – SANTIAGO DE CHUCO – EMP. RUTA 10, TRAMO: PALLASCA - MOLLEPATA”

Trabajo de suficiencia profesional para optar el título profesional de:

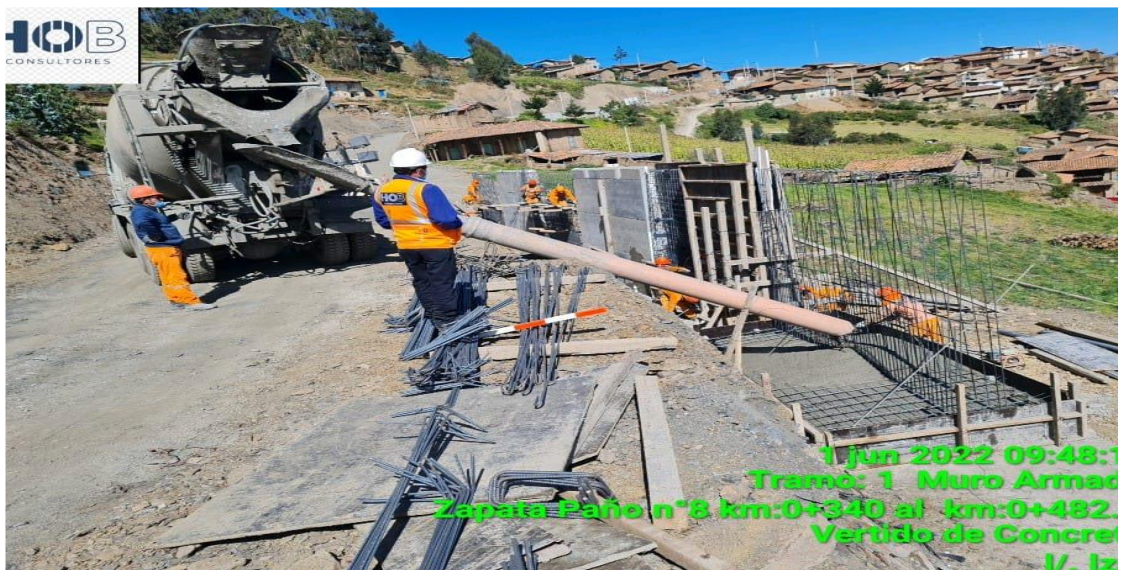
La ejecución de este tipo de muro se realiza distanciada del terreno natural, generándose un espacio entre el muro y el terreno que posteriormente será rellenado con un material debidamente seleccionado, con el objetivo de lograr el sostenimiento del terraplén y la ampliación de la plataforma de la carretera. Esta descripción se puede apreciar en la Figura 5 y Figura 6.

Muro de Sostenimiento – Carretera Pallasca – Mollepatá

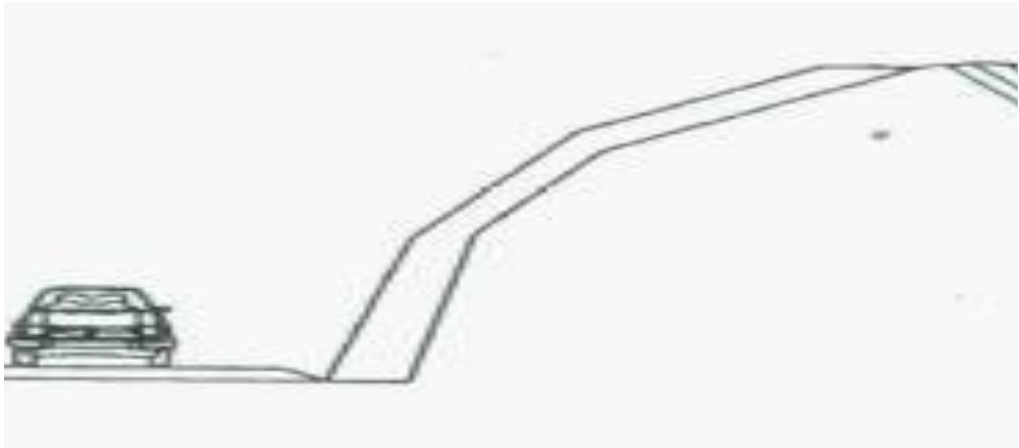
Figura 9.

Son usados para lograr la protección superficial del terreno natural de los daños que pueda sufrir al estar a la intemperie como son los efectos de erosión y meteorización, a continuación, en la Figura 9 y Figura 10, se puede apreciar lo mencionado.

Esquema de muro de contención

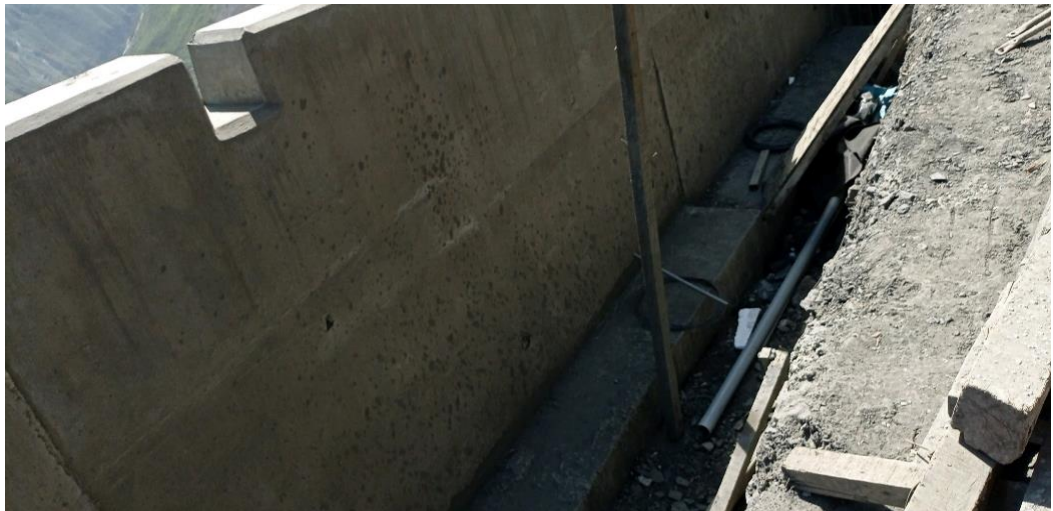
Figura 11.

Según la Dirección General de Carreteras (1997) Tipología de muros de carreteras. Centro de Publicaciones Secretaría General Técnica Ministerio de Fomento. Este muro a través de su peso propio logra estabilizarse, además su diseño no contempla fuerzas de tracción, en la Figura 11 se puede apreciar este tipo de muro.

Muro de Concreto Ciclópeo – Carretera Pallasca - Mollepata

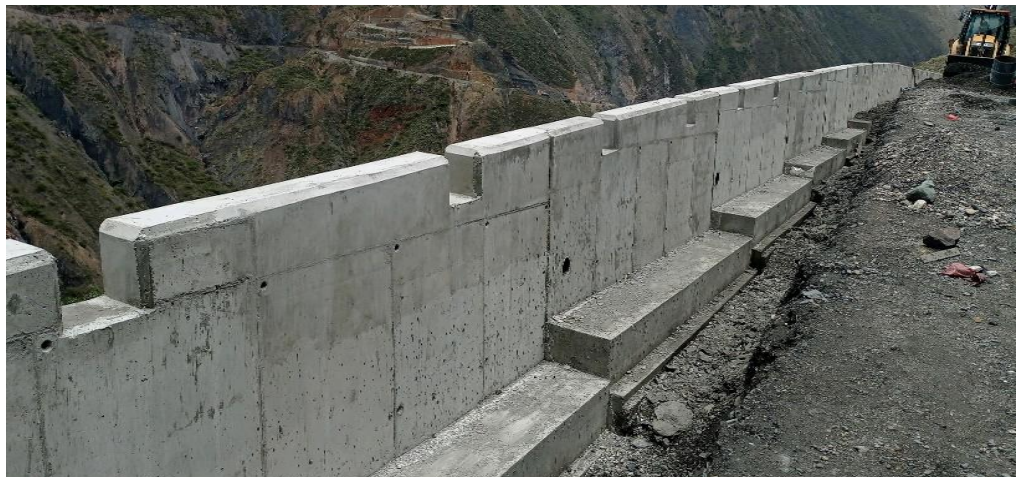
Figura 12.

Fomento. Son muros que están reforzados internamente con acero, lo que le permite soportar fuerzas de tracción. Son de tipo pantalla, tipo “L” y con contrafuerte, como se observa en las Figuras 12, 13 y 14.

Muro de Concreto Armado

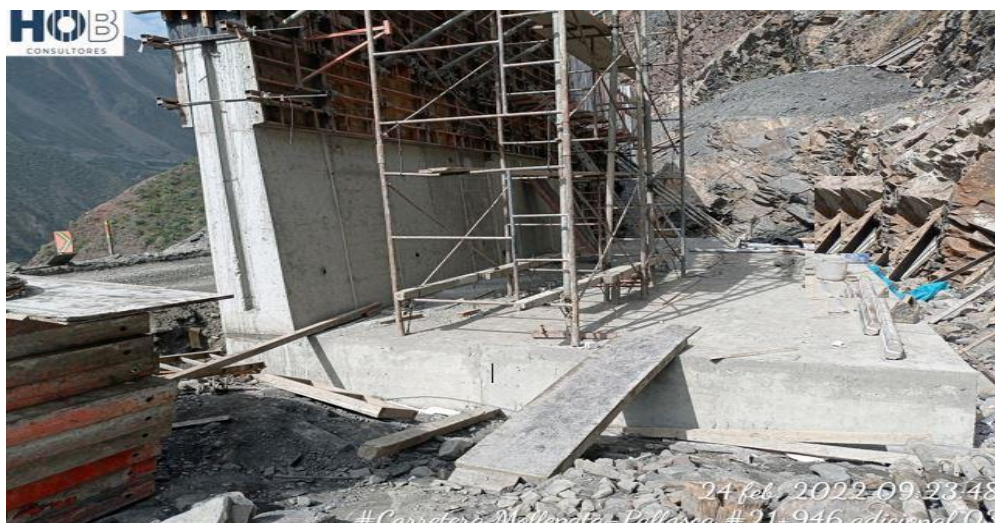
Figura 13.

Muro de Concreto Armado Tipo “L”

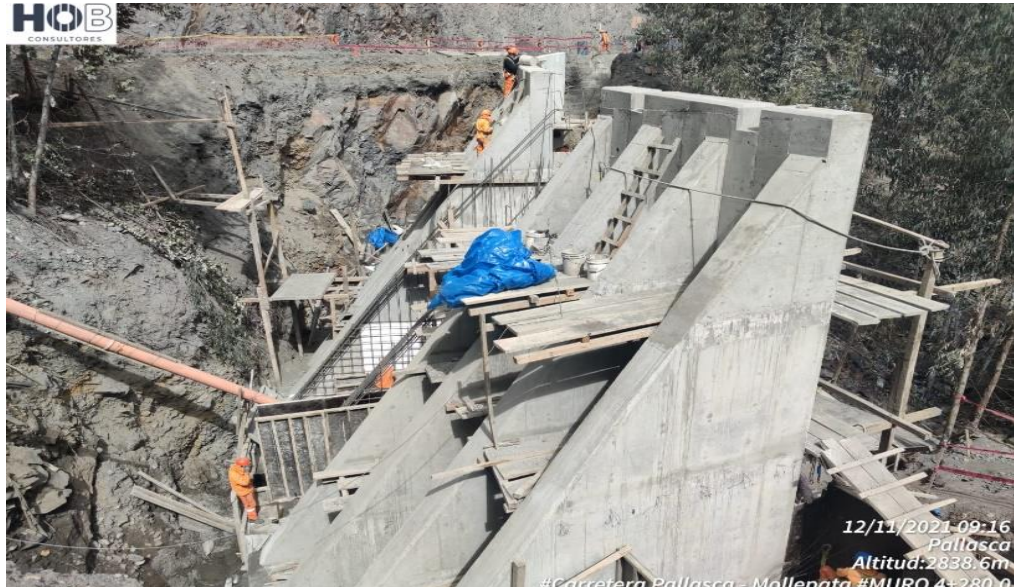
Figura 14.

Muro de Concreto Armado con Contrafuerte

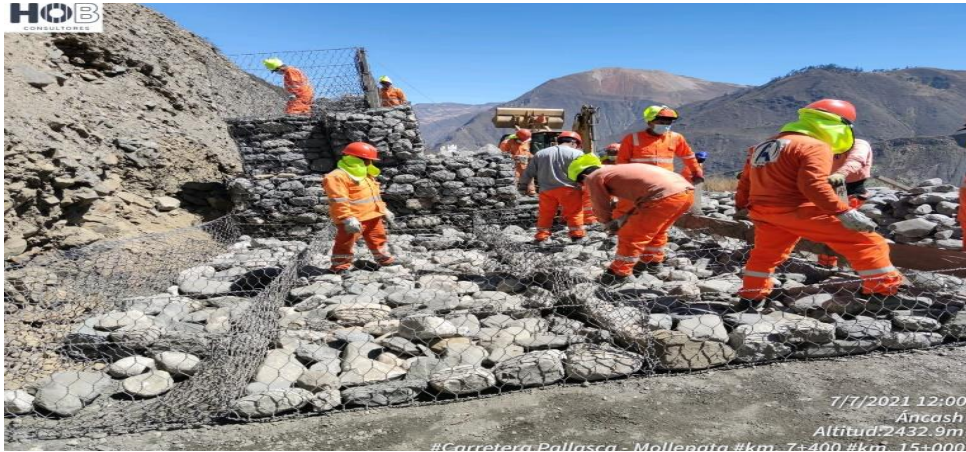
Figura 15.

Muro Gavión – Colocación de Relleno de Cajas

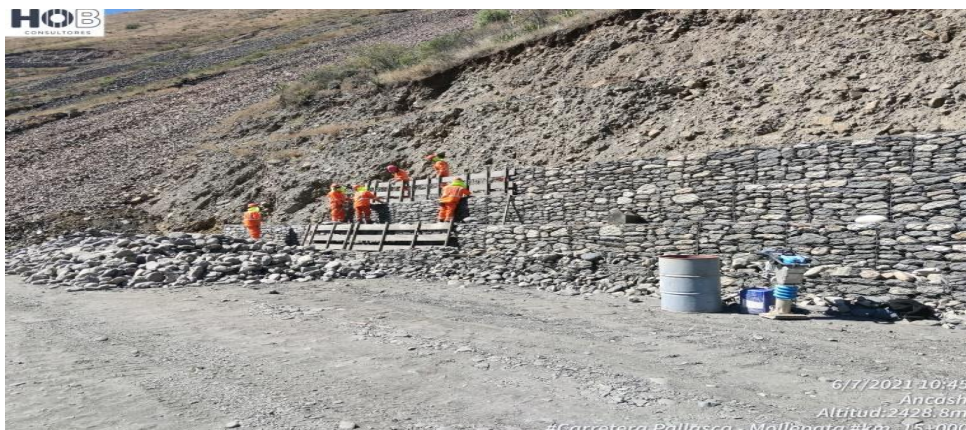
Figura 16.

Muro Gavión – Armado de Encofrado

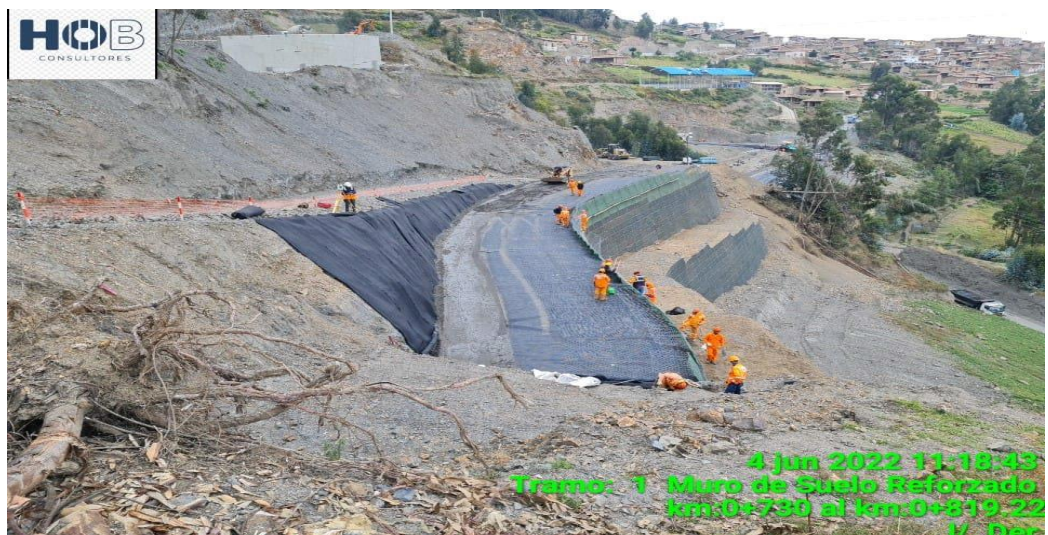
Figura 17.

Muro de Suelo Reforzado – Carretera Pallasca - Mollepata

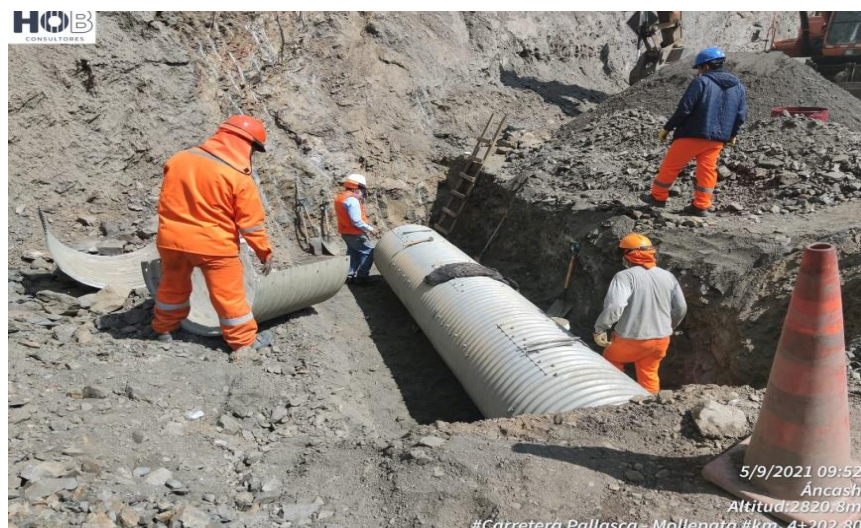
Figura 18.

En la carretera Pallasca – Mollepata, se han contemplado los siguientes tipos de alcantarillas que se aprecian en las Figuras 18, 19 y 20:

Alcantarilla de tubería metálica corrugada (TMC)

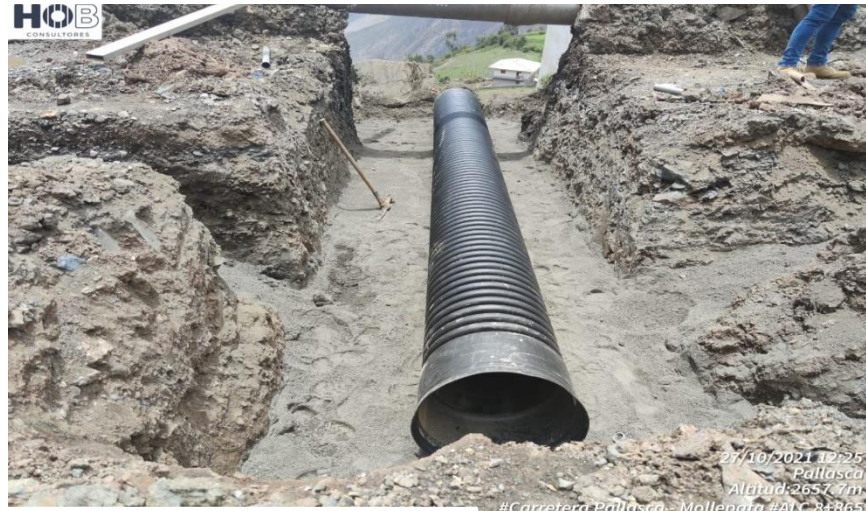
Figura 19.

Alcantarilla de tubería de polietileno de alta densidad (HDPE)

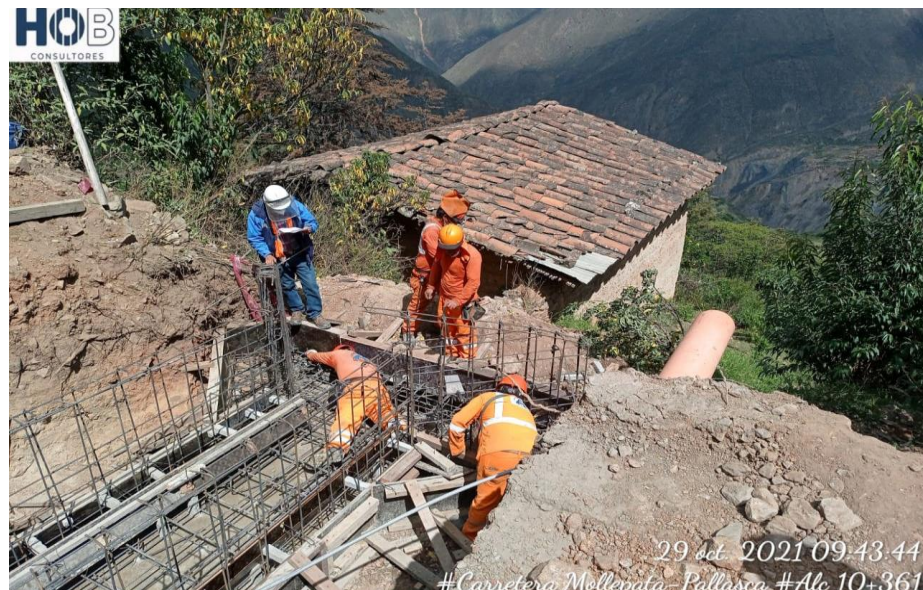
Figura 20.

Alcantarilla de marco de concreto armado (MCA)

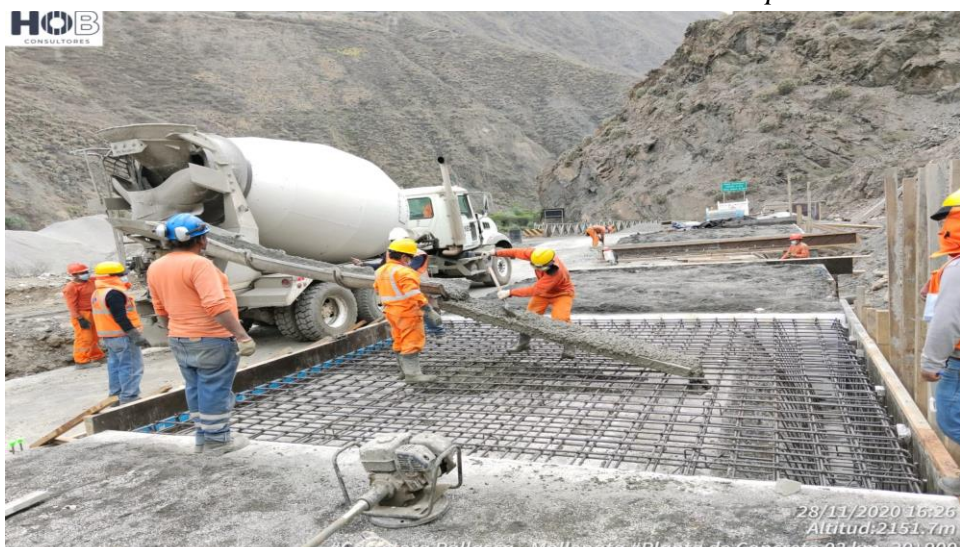
Figura 21.

En la carretera Pallasca – Mollepatá, se ha contemplado un solo tipo de badén que se muestra en la Figura 21:

Badén de Concreto Armado – Carretera Pallasca - Mollepatá

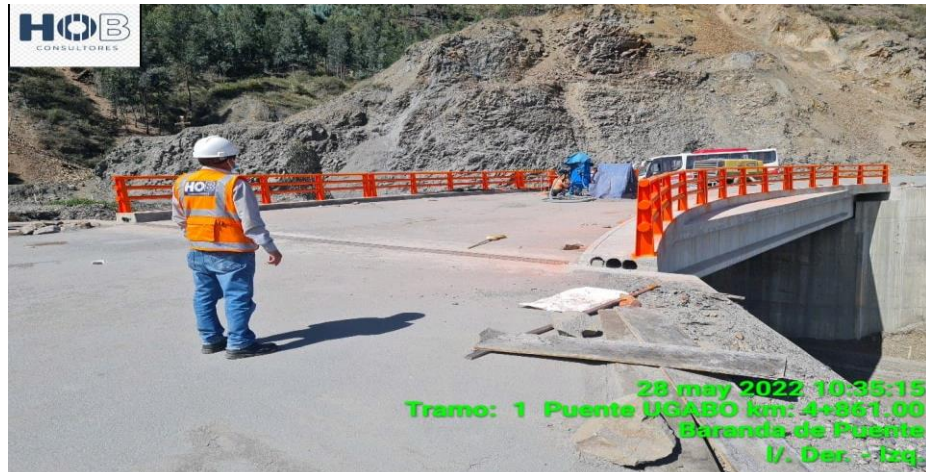
Figura 22.

Los puentes no deben afectar la estabilidad del cauce natural del río, así como el cauce no debe afectar la estabilidad de la estructura. Es recomendable definir la ubicación del puente desde la etapa inicial del estudio del proyecto, evaluando 300m de longitud aguas arriba y aguas abajo. A continuación, en las Figuras 22, 23, 24 y 25 se muestran los cuatro puentes que fueron contemplados por el proyecto de la carretera Pallasca – Mollepata:

Puente Ugabo - Postensado

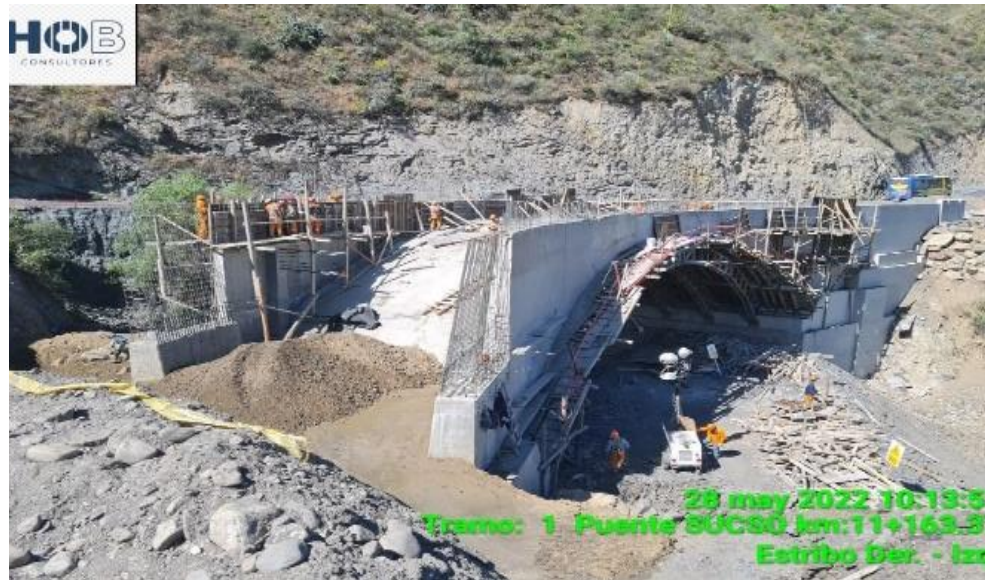
Figura 23.

Puente Sucso - Tipo Arco

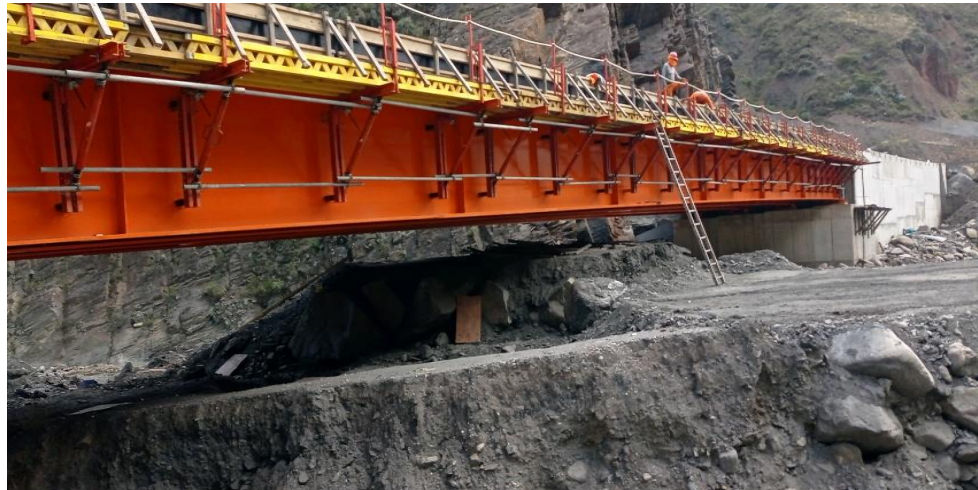
Figura 24.

Puente Chucusvalle - Compuesto

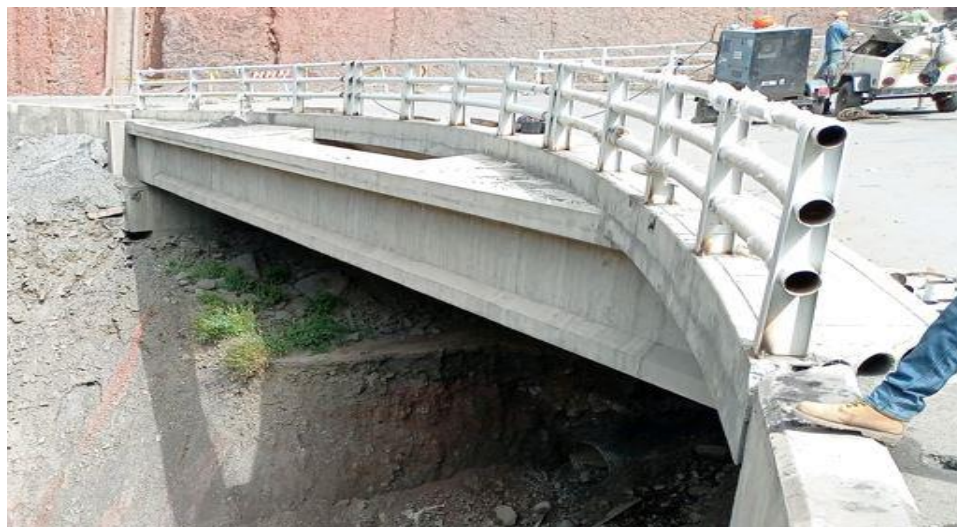
Figura 25.

Puente Quebrada Honda - Postensado

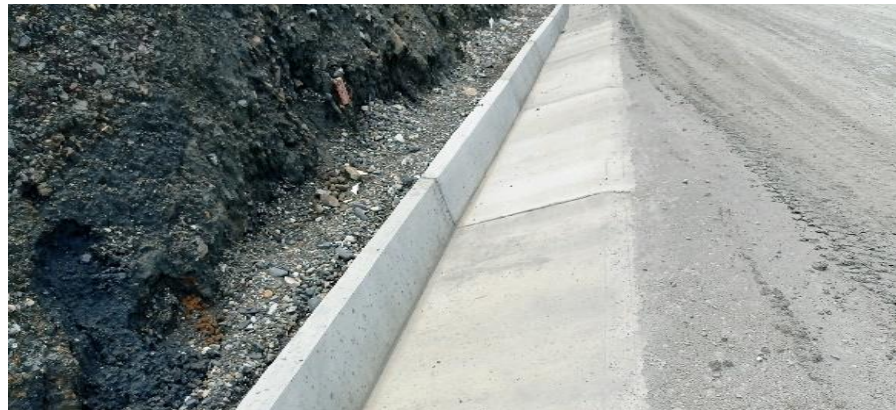
Figura 28.

Cunetas triangulares – Carretera Pallasca – Mollepata

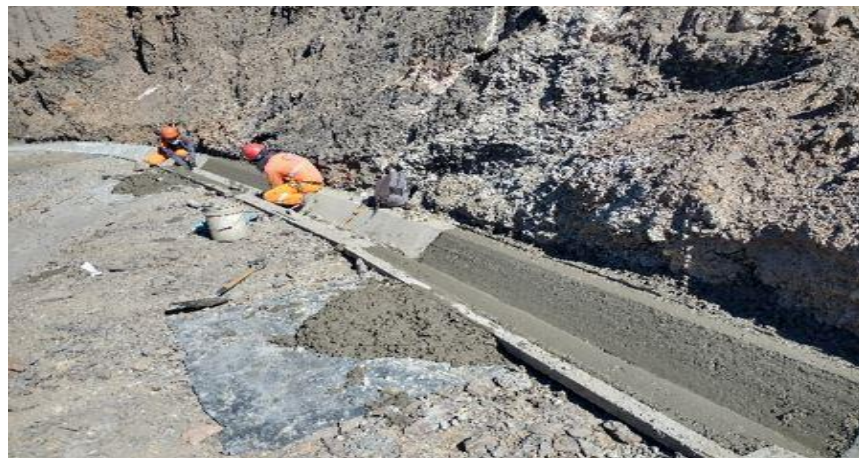
Figura 29.

Cunetas de Banqueta – Carretera Pallasca - Mollepata

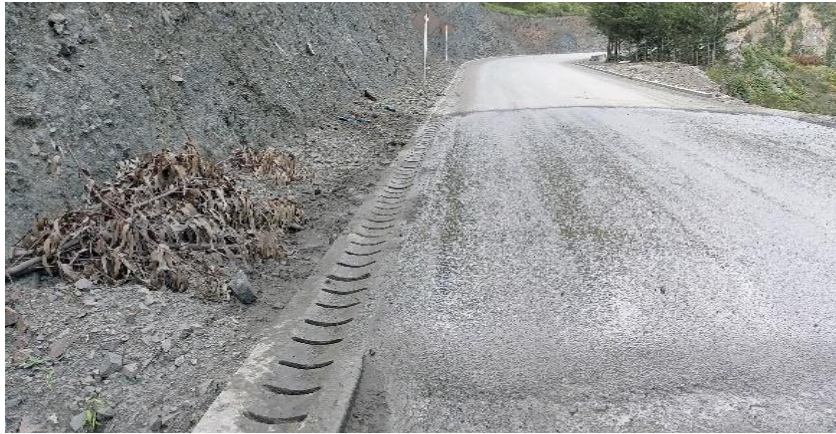
Figura 30.

Cunetas Rectangulares – Carretera Pallasca - Mollepata

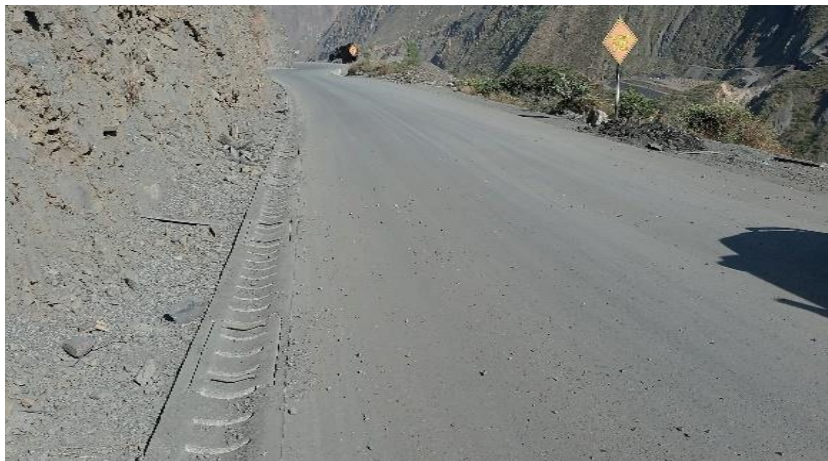
Figura 31.

Cunetas Rectangulares – Carretera Pallasca – Mollepata

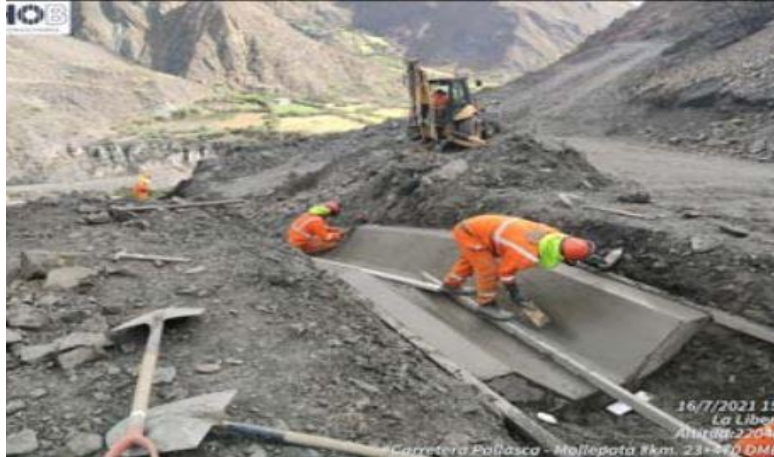
Figura 32.

Cuneta Trapezoidal – Carretera Pallasca - Mollepata

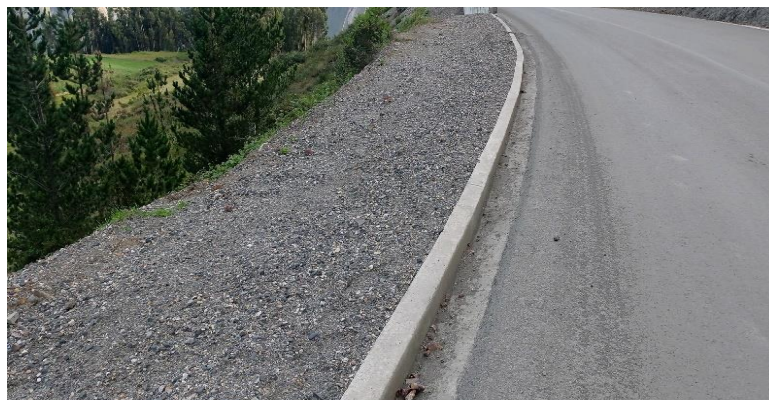
Figura 34.

A continuación, se muestran en las Figuras 34, 35 y 36 los bordillos ejecutados en la carretera de Pallasca – Mollepatá:

Bordillo – Carretera Pallasca – Mollepatá

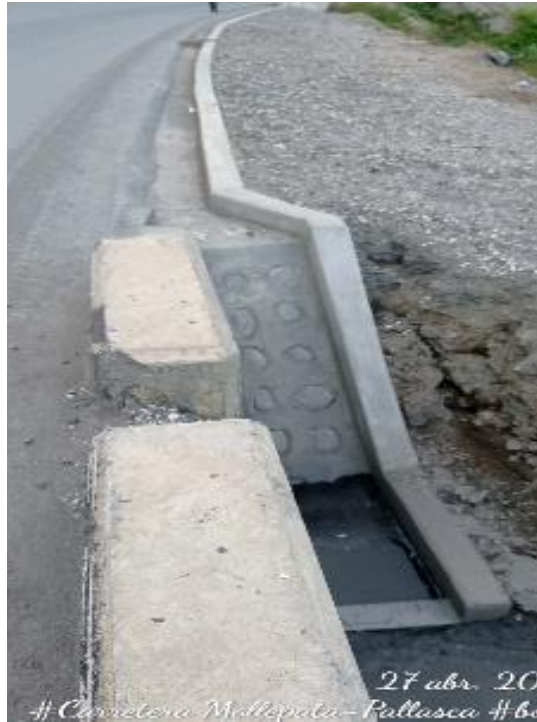
Figura 35.

Bordillo con Descarga en Emboquillado de muro

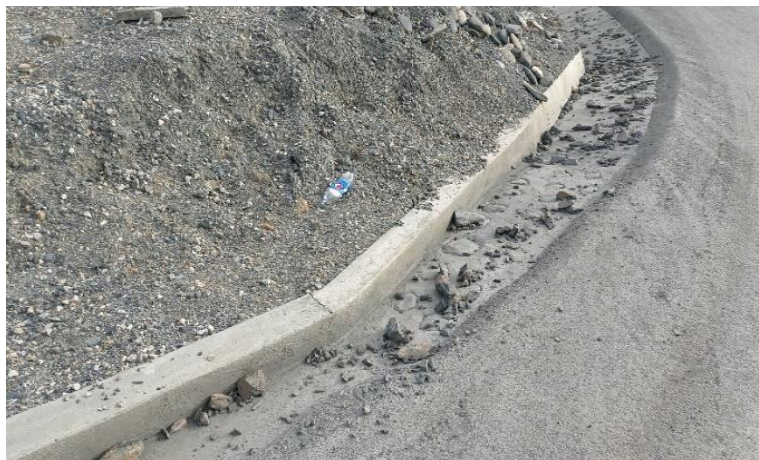
Figura 36.

Bordillo con Descarga que Empalma a Cuneta Triangular

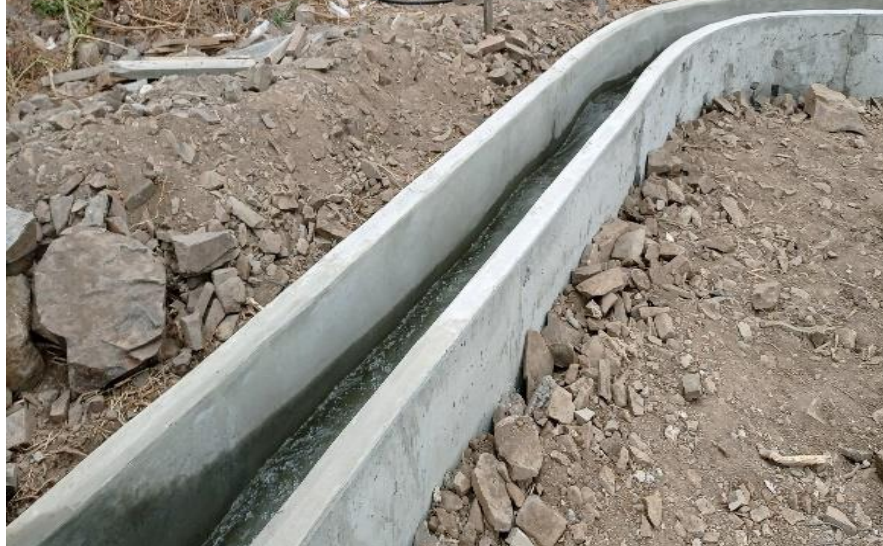
Figura 37.

A continuación, en la Figura 37 y Figura 38 se muestran los canales ejecutados en la carretera de Pallasca – Mollepata:

Canal – Carretera Pallasca – Mollepata

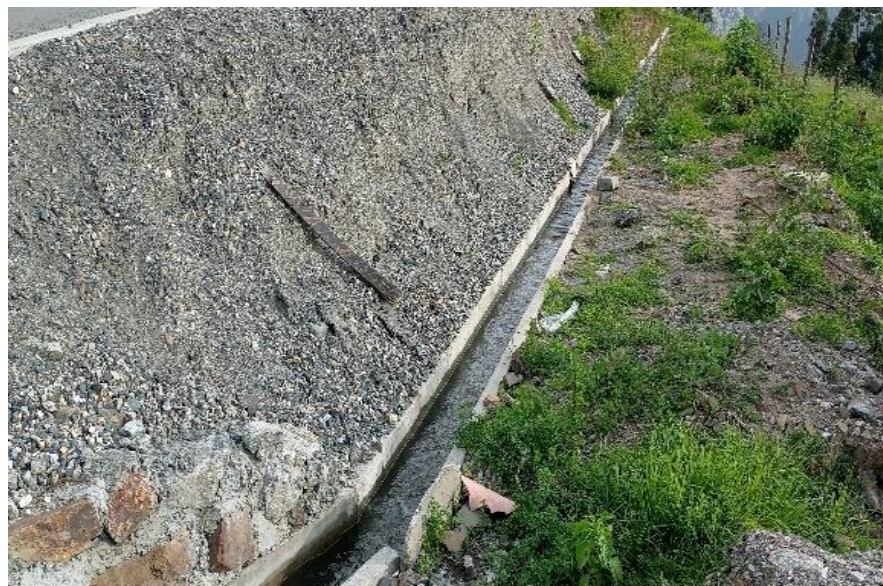
Figura 38.

Canal – Carretera Pallasca - Mollepata

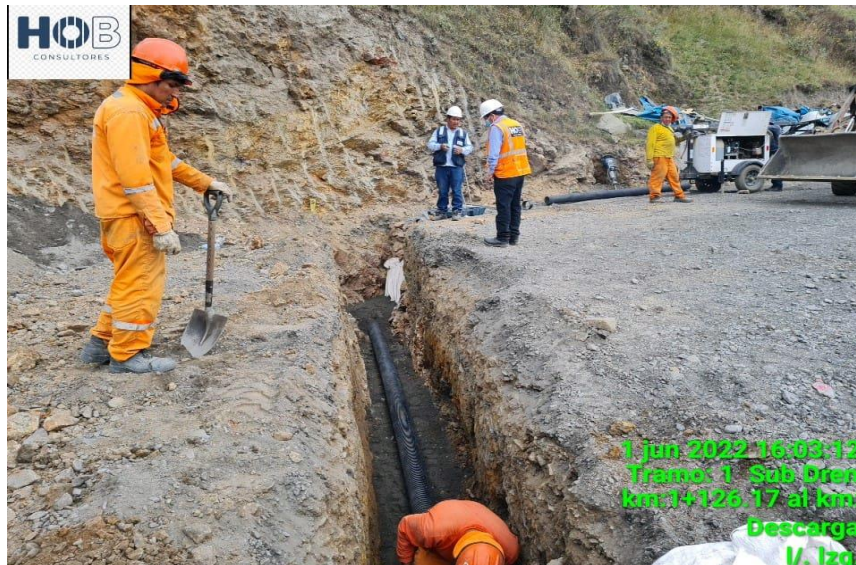
Figura 40.

A continuación, en la Figura 40 se muestra el sub - dren ejecutado en la carretera de Pallasca – Mollepata:

Sub-Dren – Carretera Pallasca - Mollepata

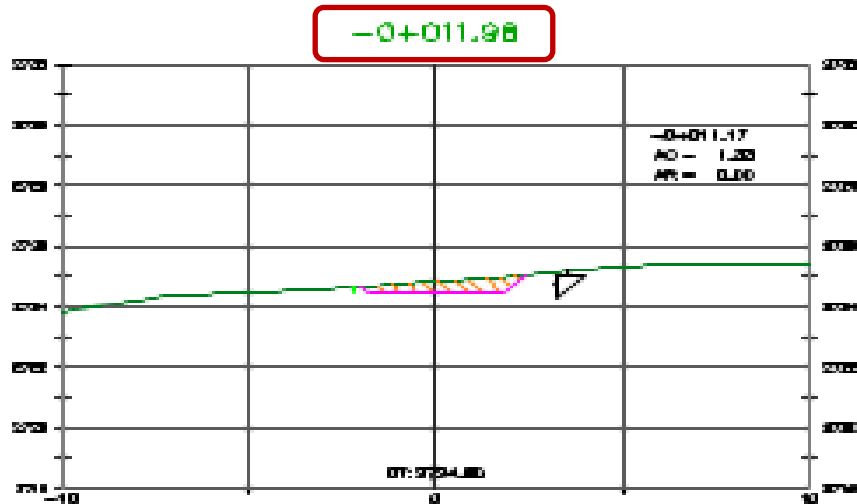
Sección transversal – km -0+0011.98

En tercer lugar, en la Figura 57-3 se visualiza la progresiva -00+011.88 la cual al ser revisada en los planos replanteados aprobados se logra verificar que no corresponden, como se puede apreciar en la Figura 60. Esto es de gran relevancia ya que las distancias para el cálculo del volumen, son obtenidas a partir de las progresivas de las secciones transversales.

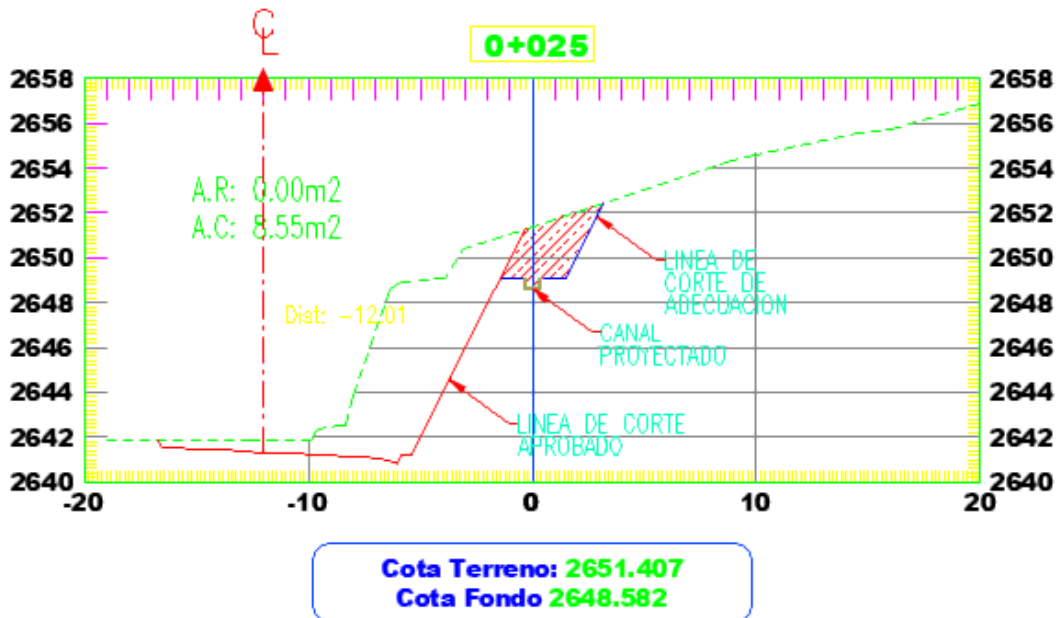
Figura 62.

Sección transversal – km 0+025

Al requerirse un corte en el talud, podemos distinguir en la Figura 62 que área de color rojo implica el área que se excavará para el canal.

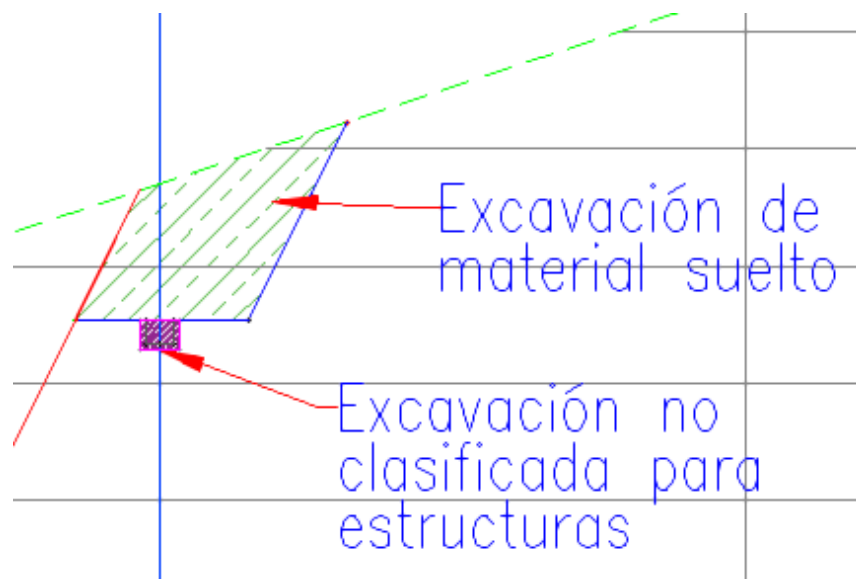
Figura 65.

Separación de áreas de excavación

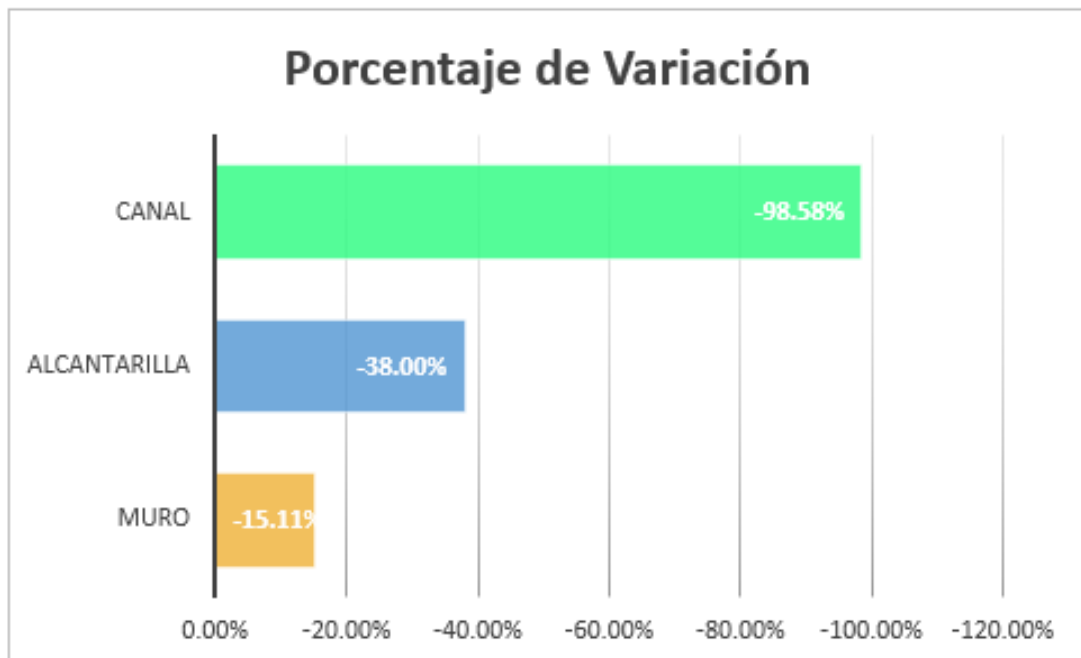
Porcentaje de variación de volúmenes por estructura

Finalmente tenemos la variación en volúmenes entre el replanteo inicial y el replanteo final como se aprecian en la Figura 73 y Figura 74.

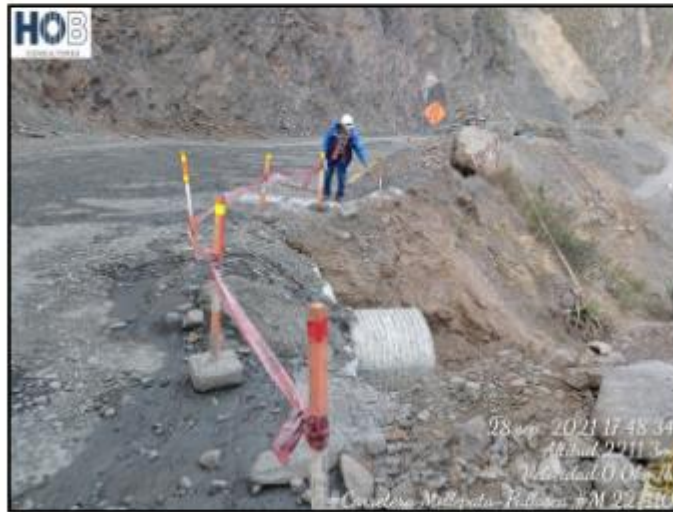
Se ha verificado la compatibilidad de estructuras y en el km 22+115 se encuentra una alcantarilla aprobada TMC de 48" que tiene de entrada una caja receptora y de salida un muro de contención, dicho cruce no se evidencia en el plano de replanteo del muro presentado por el CVPLL, por lo que se debe de considerar la ubicación y señalización de la misma, al ser una alcantarilla aprobada y ejecutada, según se apreció en el recorrido en campo.

Ubicar Alcantarilla del km 22+115, en el plano de replanteo.

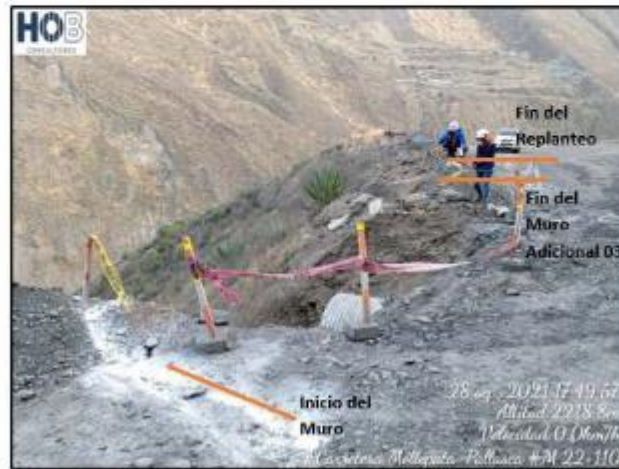
En este muro se verificó que solo es necesario su colocación manteniendo la longitud y ubicación planteada en el proyecto del Adicional N°03, según como se muestra en la foto a continuación.

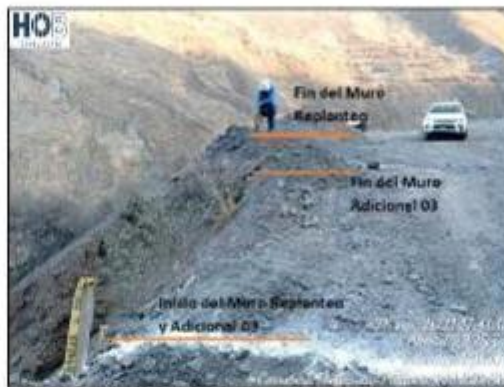
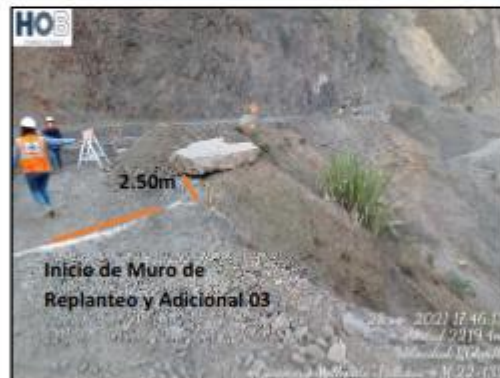
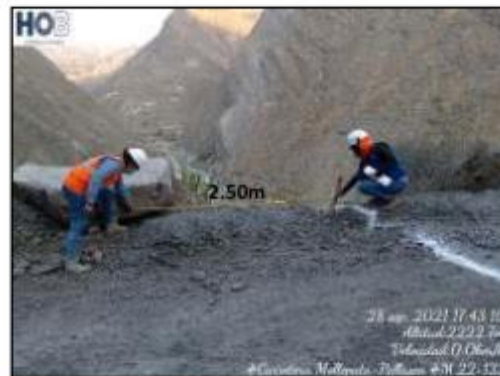
En este muro se verificó que es necesario aumentar la longitud antes del inicio de la progresiva del proyecto, así mismo se observa que la progresiva final del proyecto quedaría fuera del límite del terreno natural, por ende, se está considerando la progresiva de replanteo, como se evidencia en las fotos a continuación, donde también se puede apreciar la necesidad del aumento de altura donde la zapata pueda cimentarse correctamente.

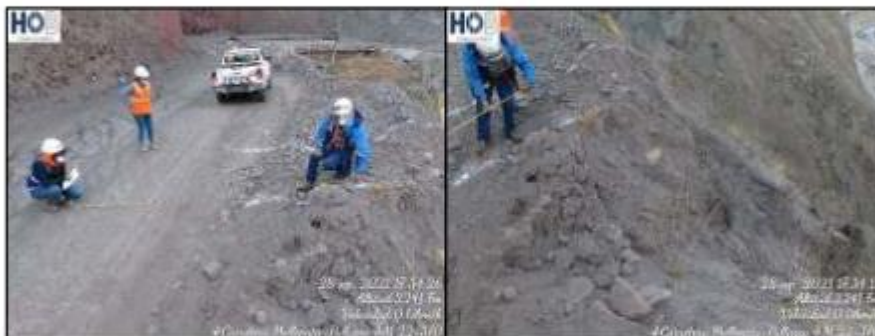
En este muro se verificó que solo es necesario aumentar la longitud antes del inicio de la progresiva del proyecto, ya que la progresiva del proyecto se encuentra al borde de un terreno depositado por el movimiento de la motoniveladora, así mismo se observa que no es necesario extender la progresiva final del proyecto, ya que se tiene ancho suficiente para la vía, por ende, se debe considerar la progresiva final del Adicional 03 como se evidencia en las fotos a continuación, donde también se puede apreciar la necesidad del aumento de altura donde la zapata pueda cimentarse correctamente.

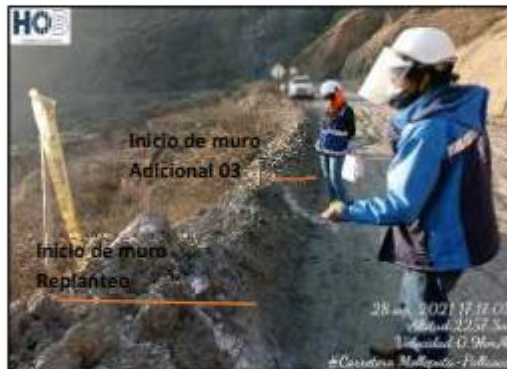
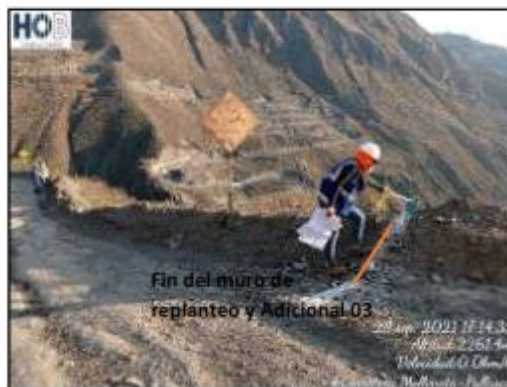
En este muro se verificó que si es necesario aumentar la longitud antes del inicio de la progresiva del adicional 03, ya que se encuentra al borde de un terreno depositado por el movimiento de la motoniveladora, por ende, este muro replanteado debe quedar como el CVPLL, considerado en el replanteo. Así mismo, en las fotos adjuntas se evidencia la necesidad de aumentar la longitud del muro.

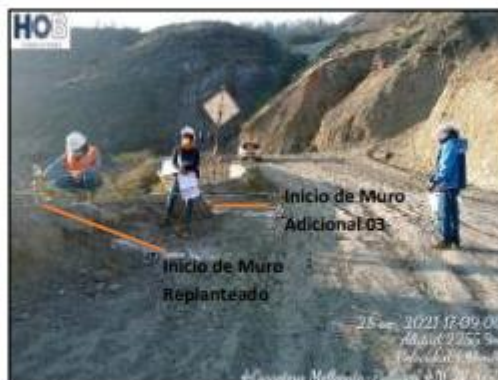
En este muro se verificó que no es necesario aumentar la longitud considerada en el adicional 03, ya que se tiene suficiente ancho de vía, por ende, este muro replanteado debe quedar como indican las progresivas del adicional 03. Así mismo, en las fotos adjuntas se evidencia que no se requiere el aumento de la longitud del muro.
