“PROCESO CONSTRUCTIVO Y PROGRAMACIÓN DEL  
LOCAL ESCOLAR N°1625 LA PORTADA, DISTRITO DE  
SAN JOSÉ – PROVINCIA DE PACASMAYO, 2023”

Trabajo de suficiencia profesional para optar el título  
profesional de:  
Ingeniero Civil

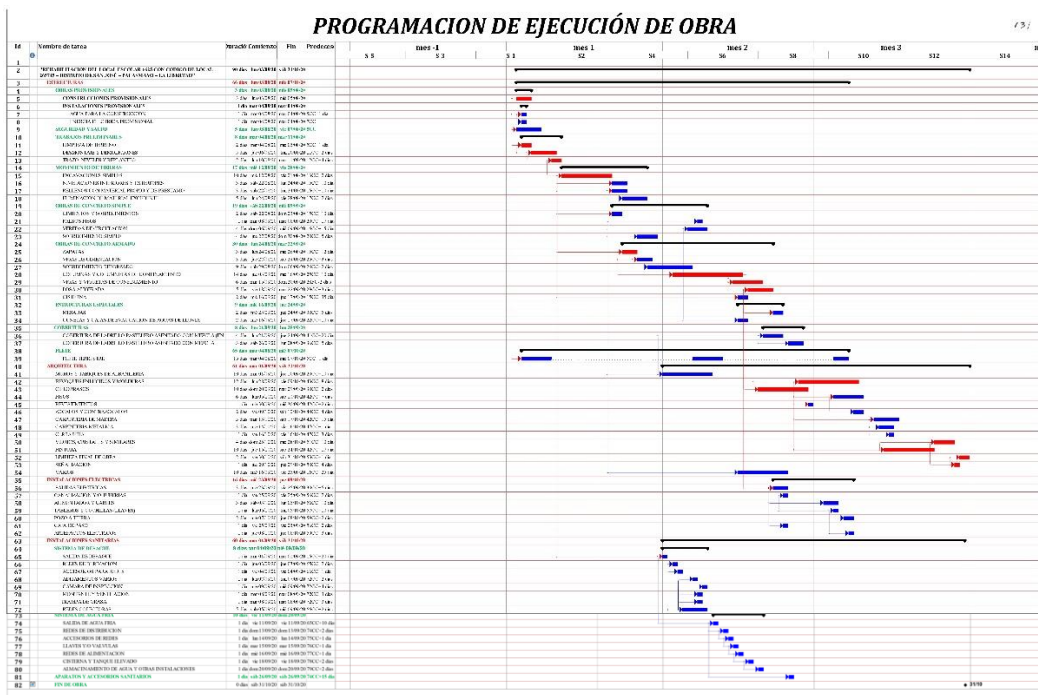
Figura 6.

Programación del Local escolar N°1625 La Portada.

Nota: en esta figura nos muestras el cronograma de avance de obra que se hizo en el proyecto en todas las partidas del desarrollo de la infraestructura, tiene como fuente el MS Project.

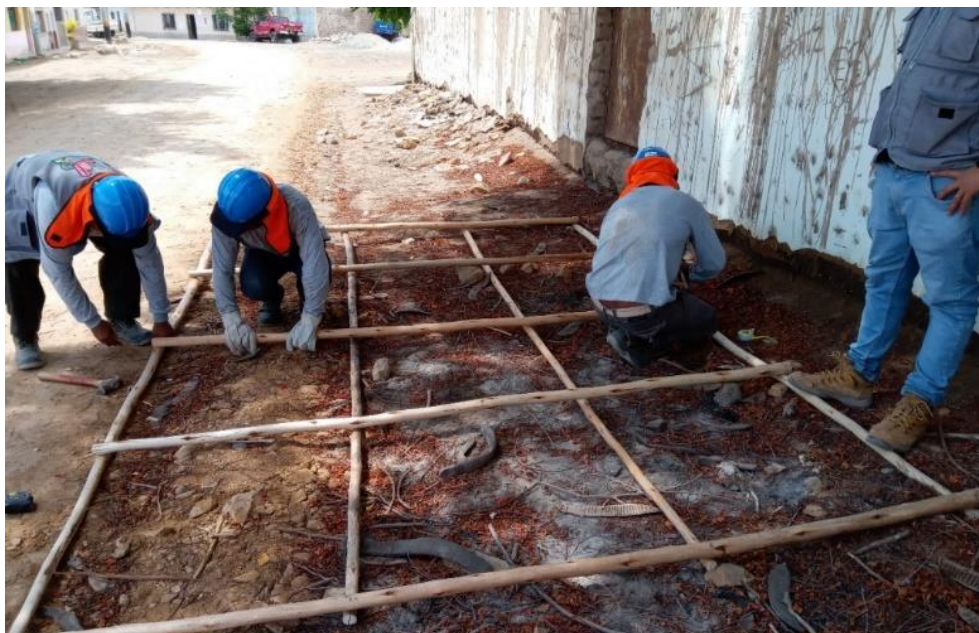
#### *Figura 7.*

*Armado de la infraestructura para colocar el Cartel de obra.*

**Nota:** en esta figura se muestra al personal obrero armando la base para colocar el banner del cartel de obra la cual tiene como fuente el área de ejecución de obra.

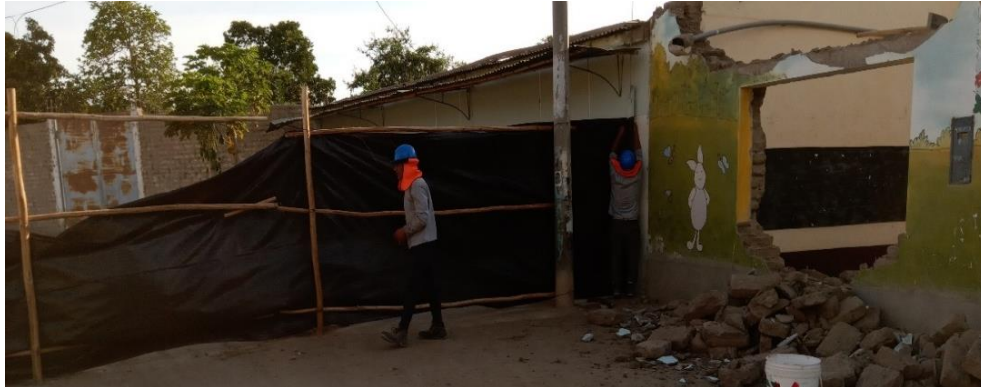
### ***Figura 8.***

#### *Armado de cerco perimétrico*

**Nota:** se realizó armando el cerco provisional de obra, en el cual el personal obrero armo la infraestructura para el soporte de la manta arpillera negra y hacer el cerco perimetrico.

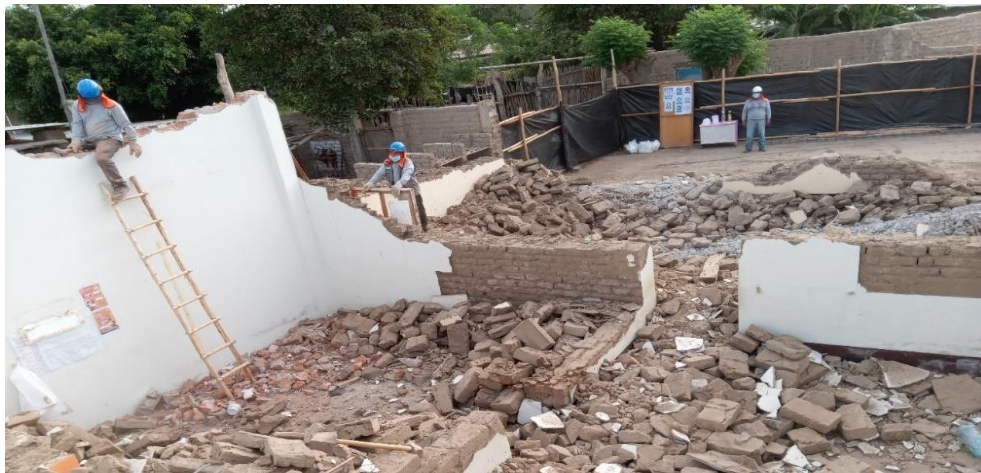
*Figura 15. Demolición de modulo A*

*Nota:* en esta figura se ve la demolición de los muros existentes del módulo A

En esta partida se hizo la demolición de muros de adobe existentes de toda la edificación además se hizo el desmontaje de puertas, las ventanas, cobertura de calamina y de eternit existente también se usó la maquinaria para un mejor avance y se cumplió con las metas planteadas según lo previsto en el cronograma de avance de la obra.

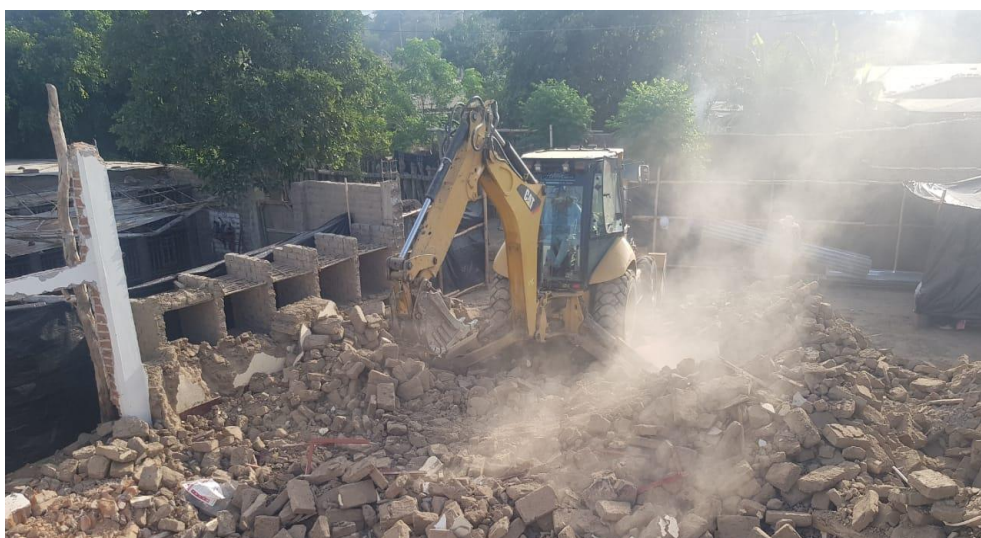
*Figura 16.*

*Visualización de la retroexcavadora acarreando el material*

*Nota:* En la figura se muestra el acarreo y la eliminación del material excedente con la retroexcavadora.

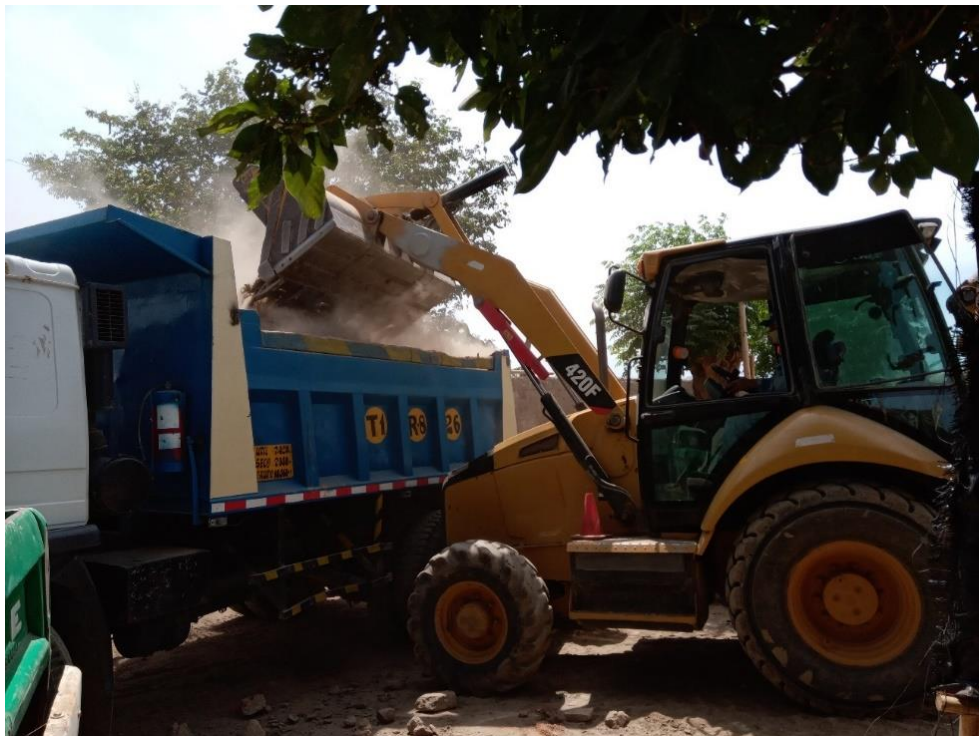
### ***Figura 17.***

*Visualización de la retroexcavadora llenando el desmonte hacia el volquete.*

**Nota:** en esta figura se visualiza la eliminación del material excedente de las demoliciones de las estructuras existentes.

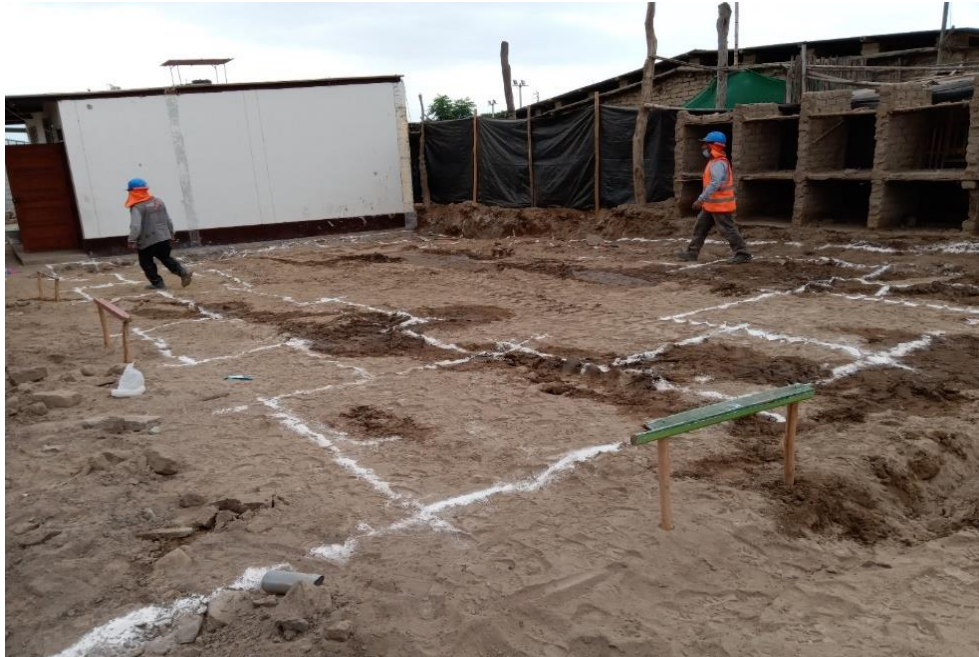
**Figura 18.**

*Visualización del trazado para la excavación*

**Nota:** en esta figura se visualiza el trazo para las excavaciones de los cimientos.

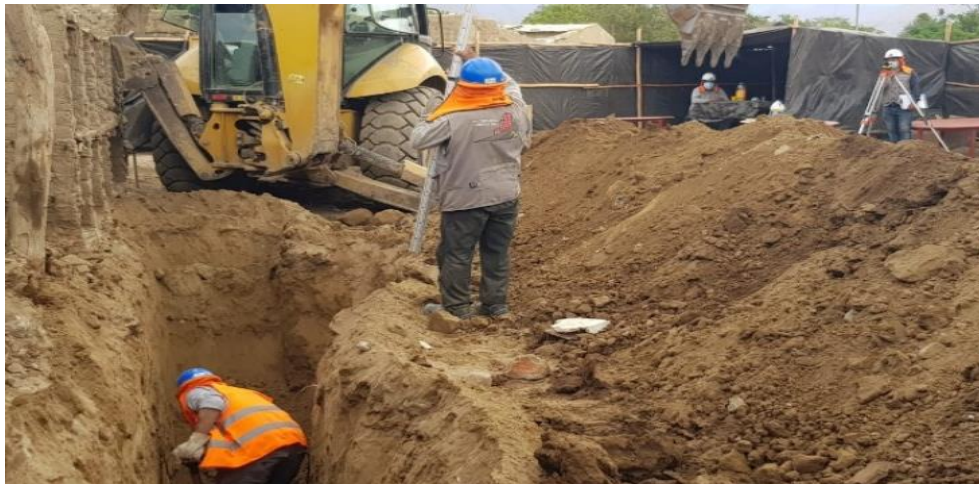
**Figura 19.**

*Visualización del personal cuadrando la excavación.*

**Nota:** En esta figura se visualiza al personal obrero y la maquinaria (retroexcavadora). El personal obrero perfila y deja cuadrado de acuerdo a lo que indica el plano; la excavación mientras la maquinaria realiza las excavaciones para los cimientos y las zapatas. Cómo se puede visualizar también se ve el nivel, con el apoyo del nivel de ingeniero

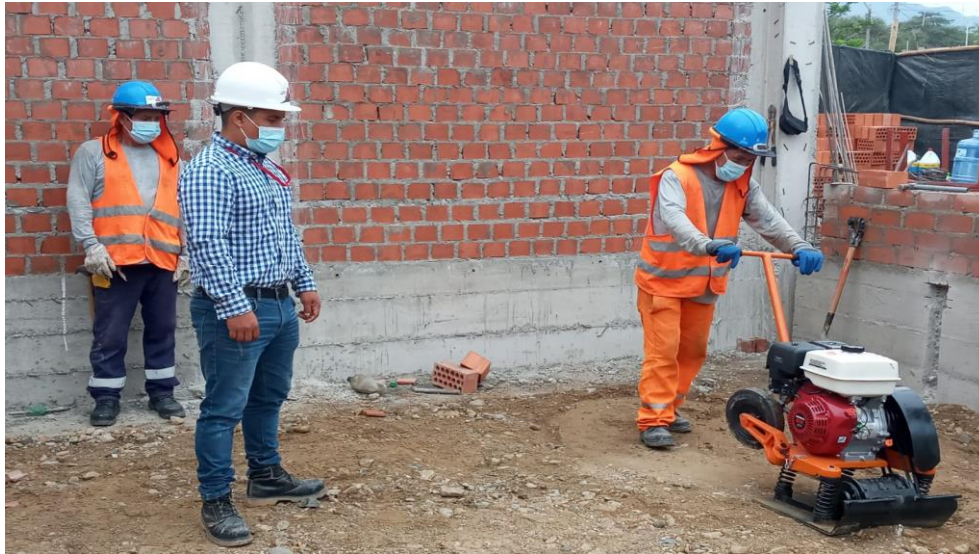
**Figura 20.**

*Visualización del personal nivelando y compactando el piso para falso piso.*

**Nota:** En esta figura se visualiza al personal realizando la compactación del terreno y así mismo la parte supervisora supervisando los trabajos realizados en dicha partida.

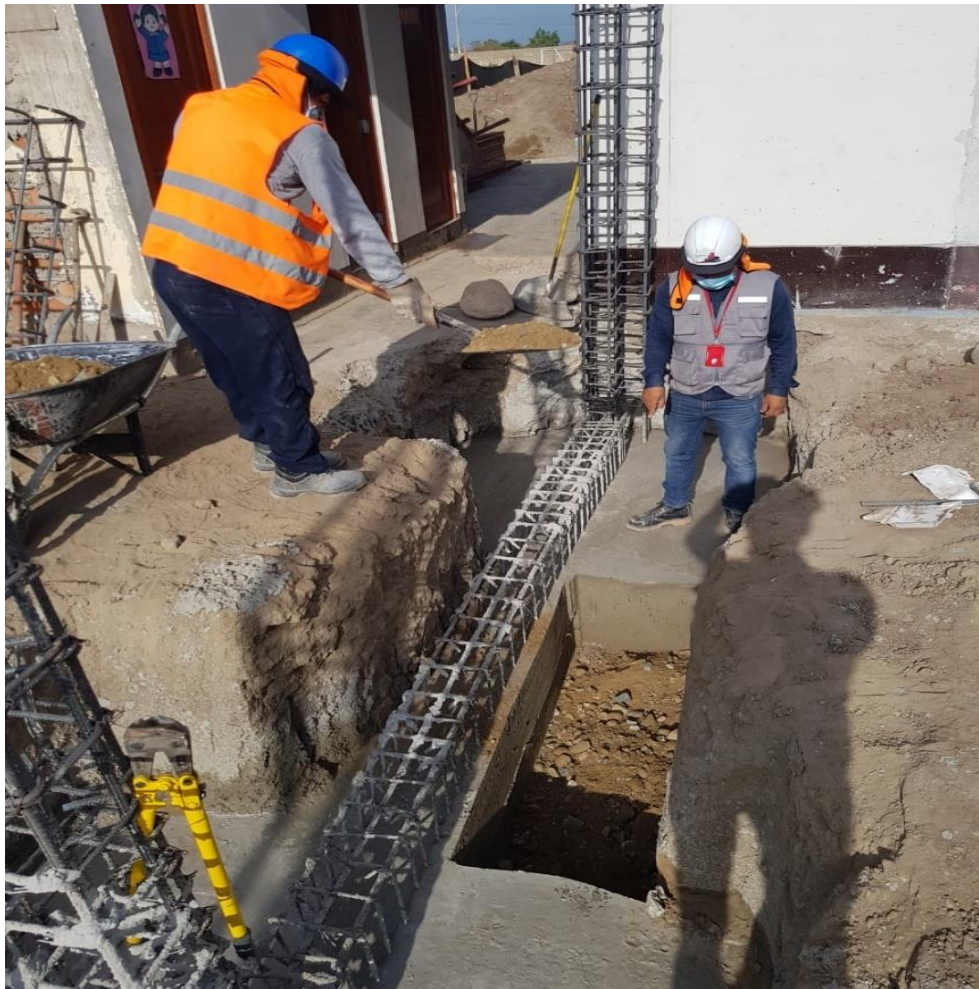
**Figura 21.**

*Visualización del personal relleno con el material en los espacios excavados.*

**Nota:** en esta figura se visualiza el armado de las vigas de cimentación, también el relleno con material de préstamo - afirmado.

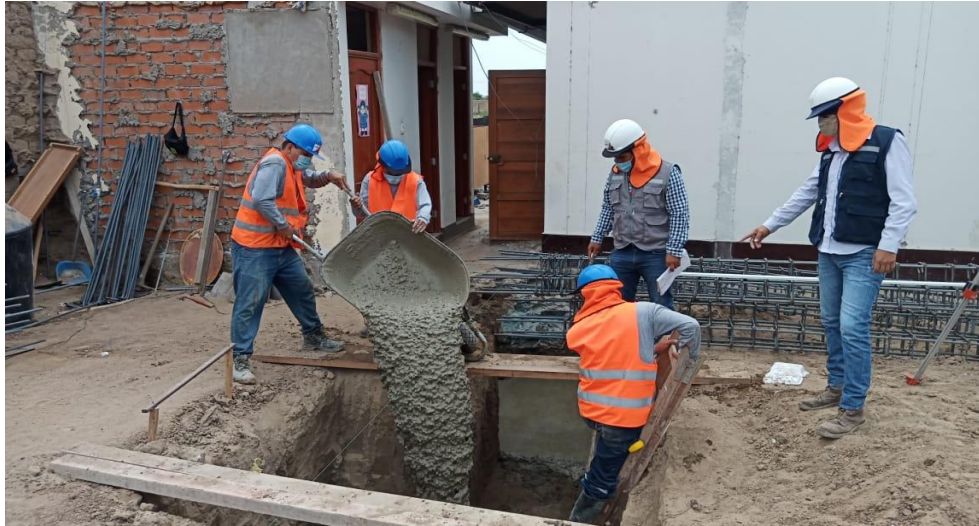
**Figura 22.**

*Visualización de la cuadrilla realizando la partida de vaciado del solado.*

**Nota:** en esta figura se visualiza a los ingenieros realizando la supervisión del vaciado de los cimientos.

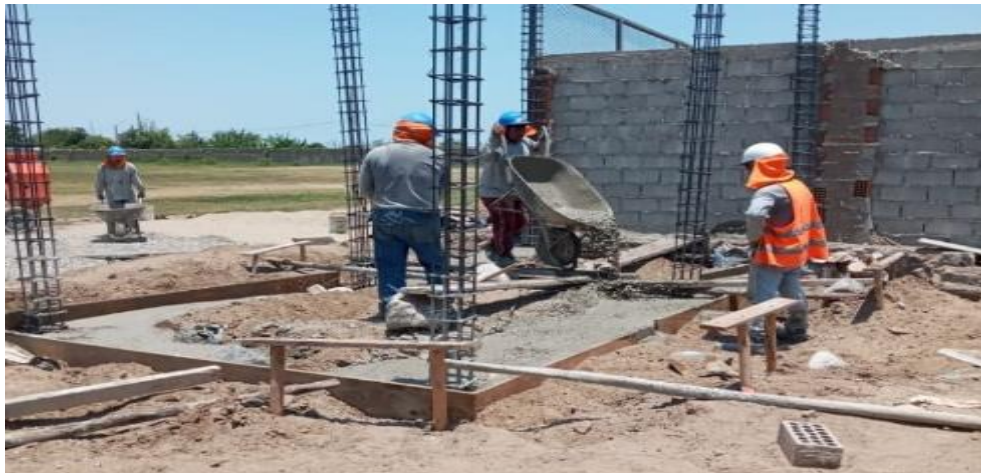
**Figura 23.**

*Visualización de la cuadrilla realizando la partida de vaciado del cemento corrido.*

**Nota:** en esta figura se visualiza al personal realizando el vaciado de los cimientos.

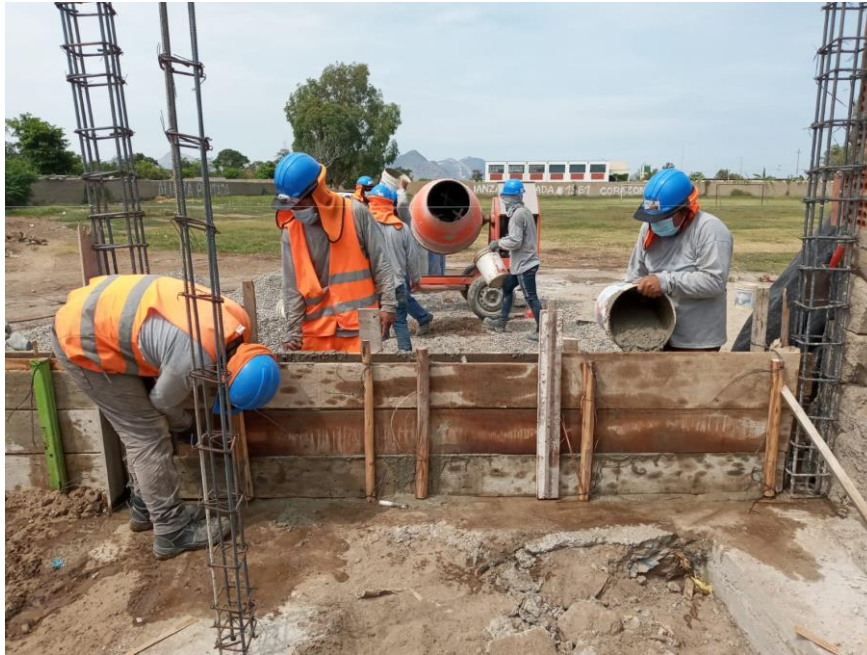
**Figura 24.**

*Visualización de la cuadrilla realizando la partida de vaciado del cimiento corrido.*

**Nota:** En esta figura se visualiza al personal realizando el vaciado del sobrecimiento.

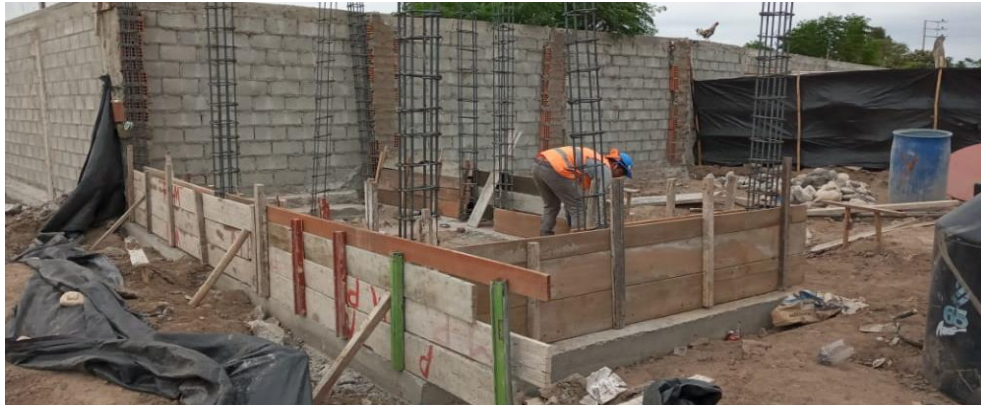
**Figura 25.**

*Visualización del encofrado del sobrecimiento simple*

**Nota:** en esta figura se visualiza al personal realizando el encofrado del sobrecimiento.

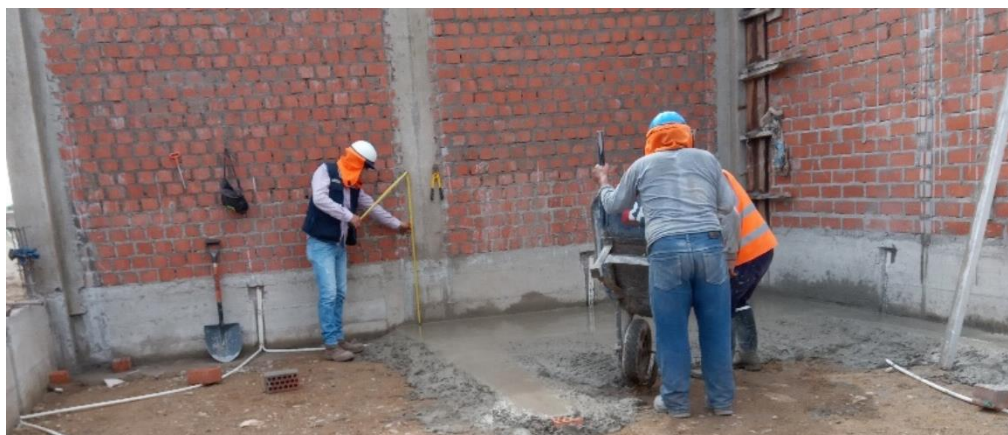
**Figura 26.**

*Visualización del vaciado de concreto para el falso piso.*

**Nota:** en esta figura se visualiza a los ingenieros realizando la supervisión del vaciado del falso piso.

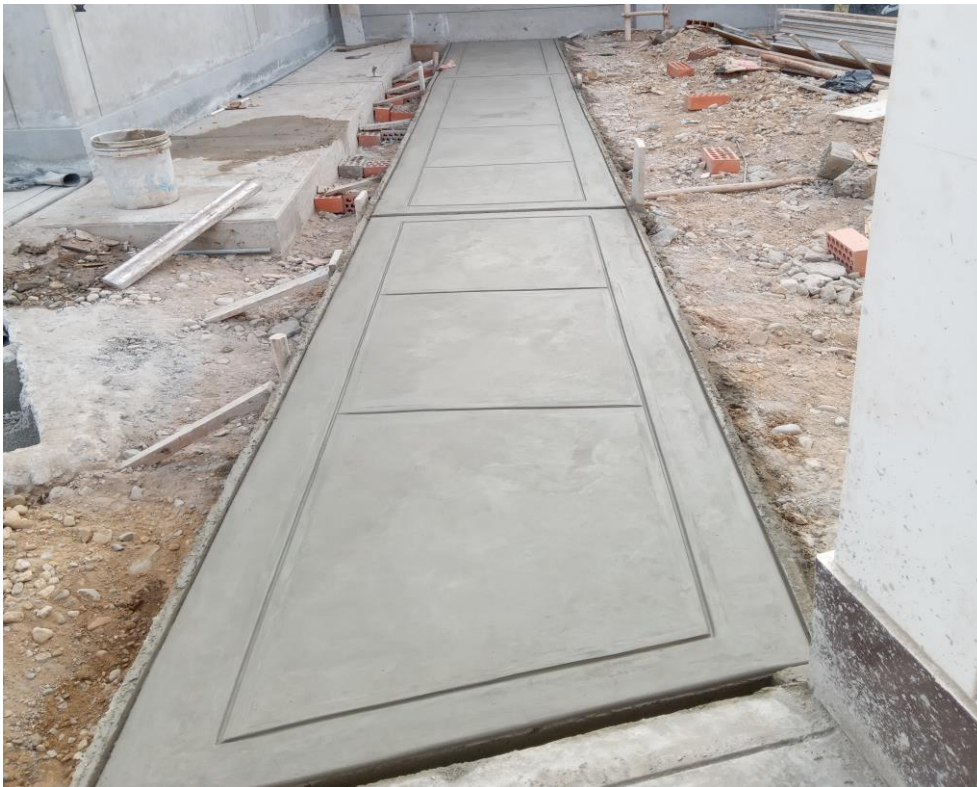
### **Figura 27.**

*Visualización de la vereda de circulación*

**Nota:** En esta figura se visualiza la vereda de circulación terminada.

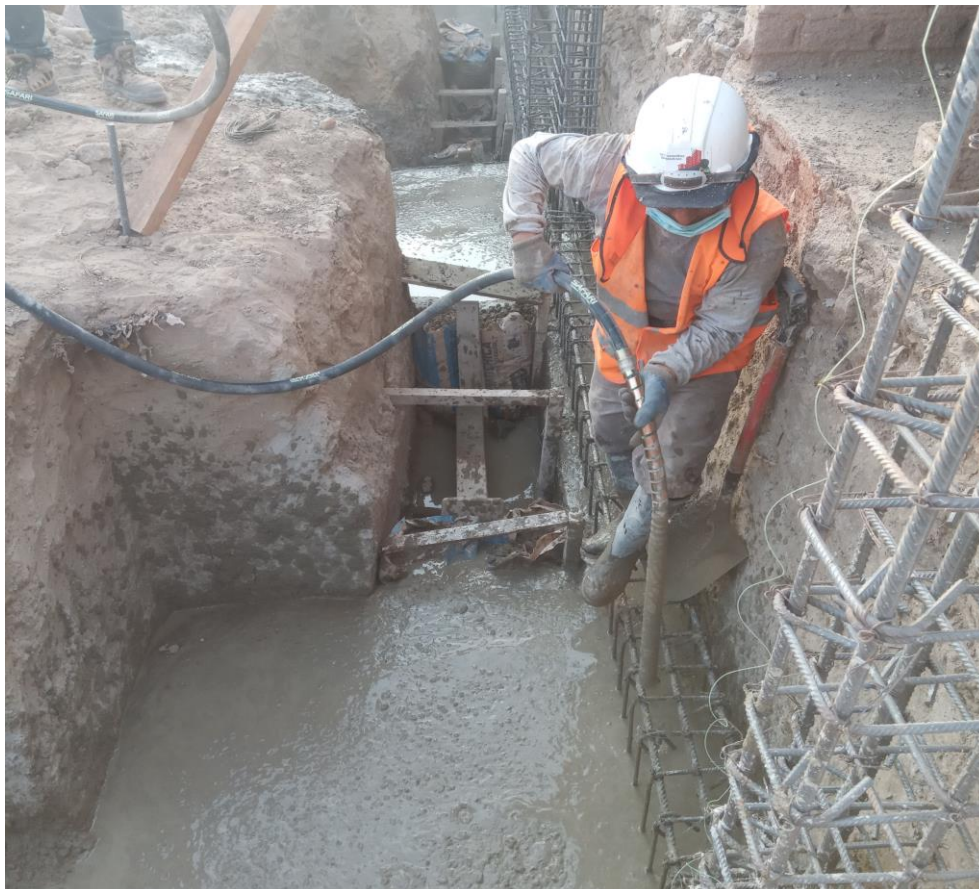
**Figura 28.**

*Visualización del vaciado de concreto en la zapata*

**Nota:** en esta figura se visualiza el vaciado y el vibrado del concreto en las zapatas.

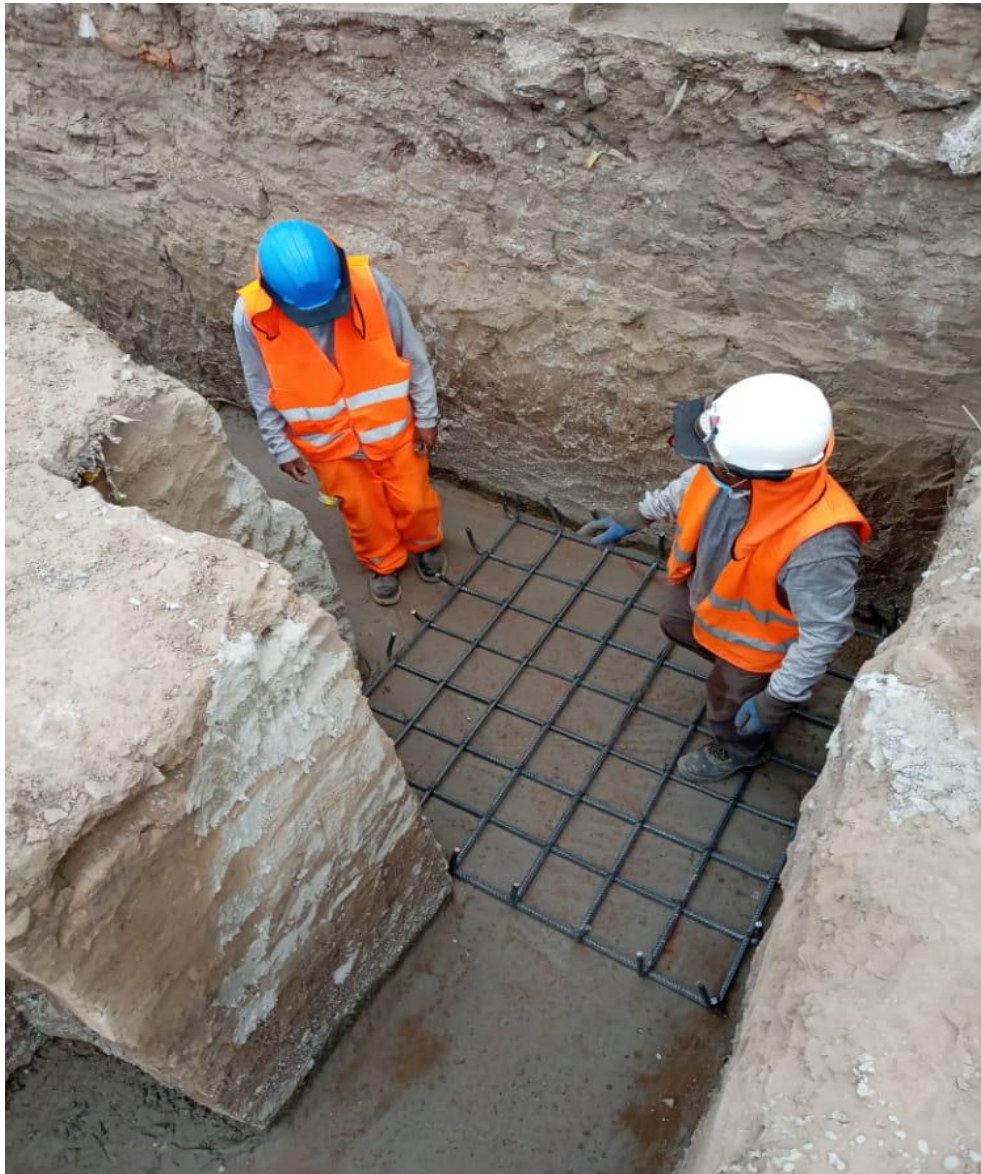
***Figura 29.***

*Visualización de la instalación de la parrilla para la zapata*

***Nota:*** en esta figura se visualiza la habilitación de acero para las zapatas.

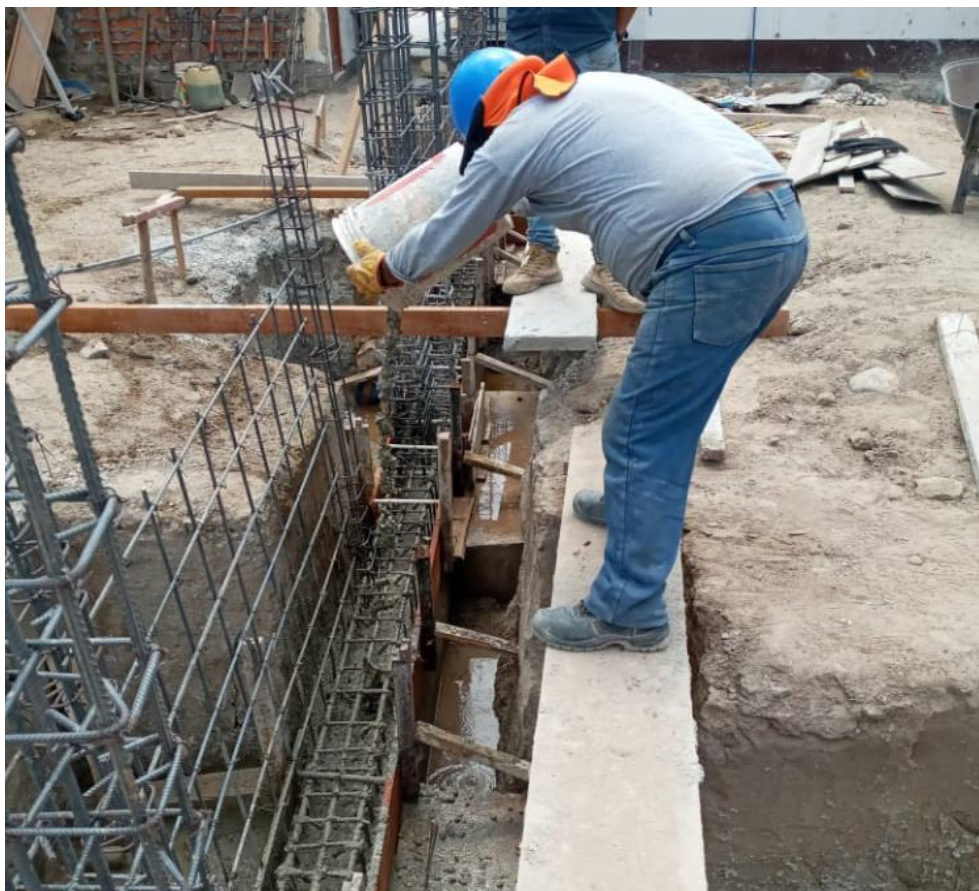
#### ***Figura 30.***

*Visualización del vaciado de concreto en la viga de cimentación.*

***Nota:*** En esta figura se visualiza el vaciado de la viga de cimentación.

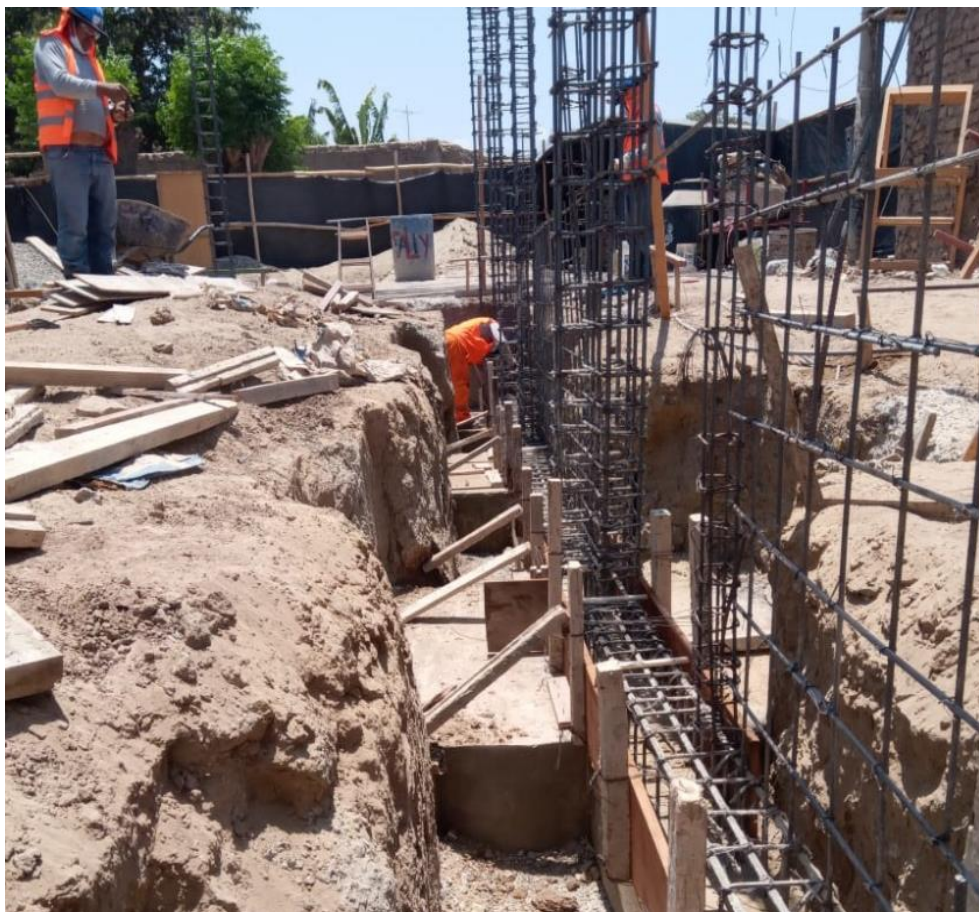
#### ***Figura 31.***

*Visualización del Encofrado en la viga de cimentación*

***Nota:*** en esta figura se visualiza el encofrado de las vigas de cimentación.

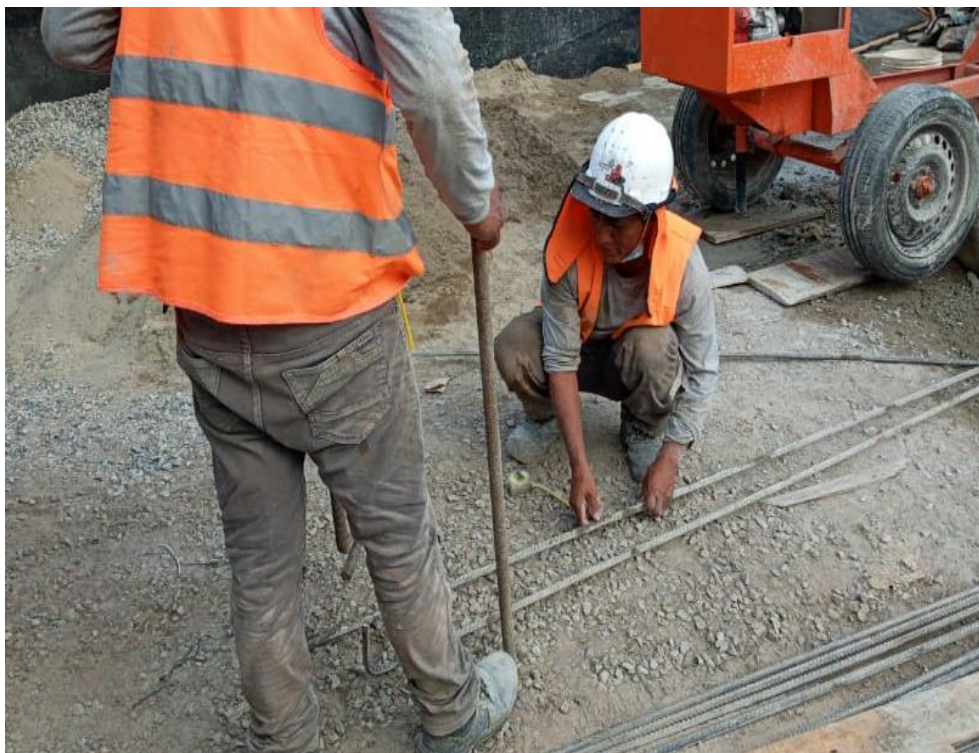
**Figura 32.**

*Visualización del dobléz de las patas para la viga de cimentación*

**Nota:** En esta figura se visualiza la habilitación de acero para las vigas de cimentación.

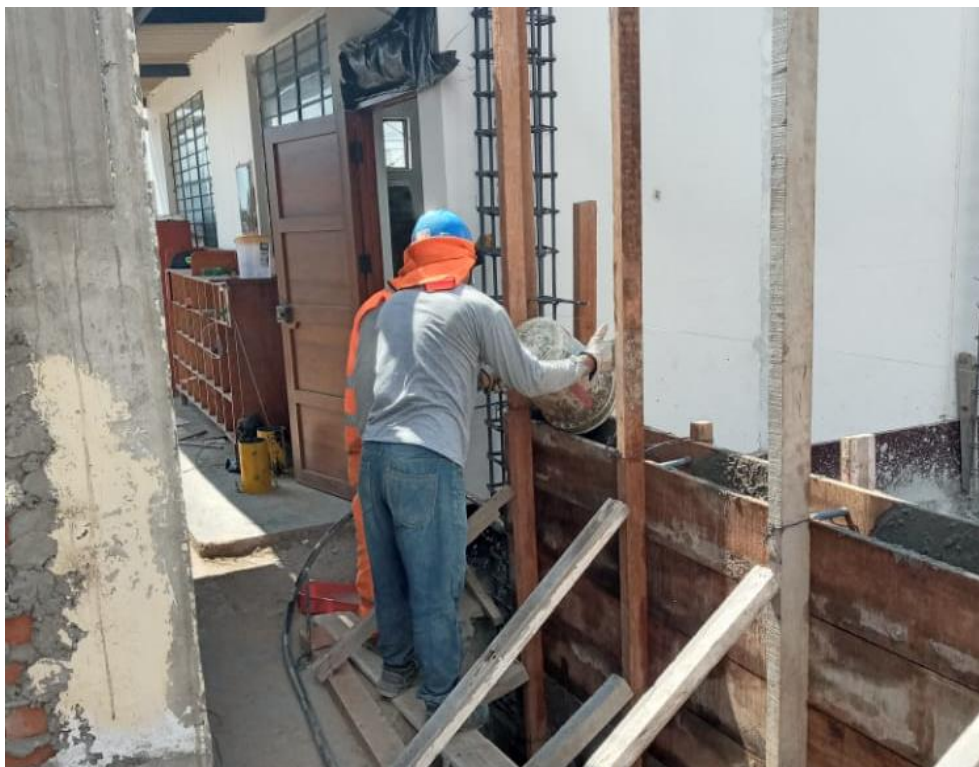
#### *Figura 33.*

*Visualización del vaciado de concreto en el sobrecimiento reforzado*

*Nota:* en esta figura se visualiza el vaciado de concreto para el sobrecimiento reforzado.

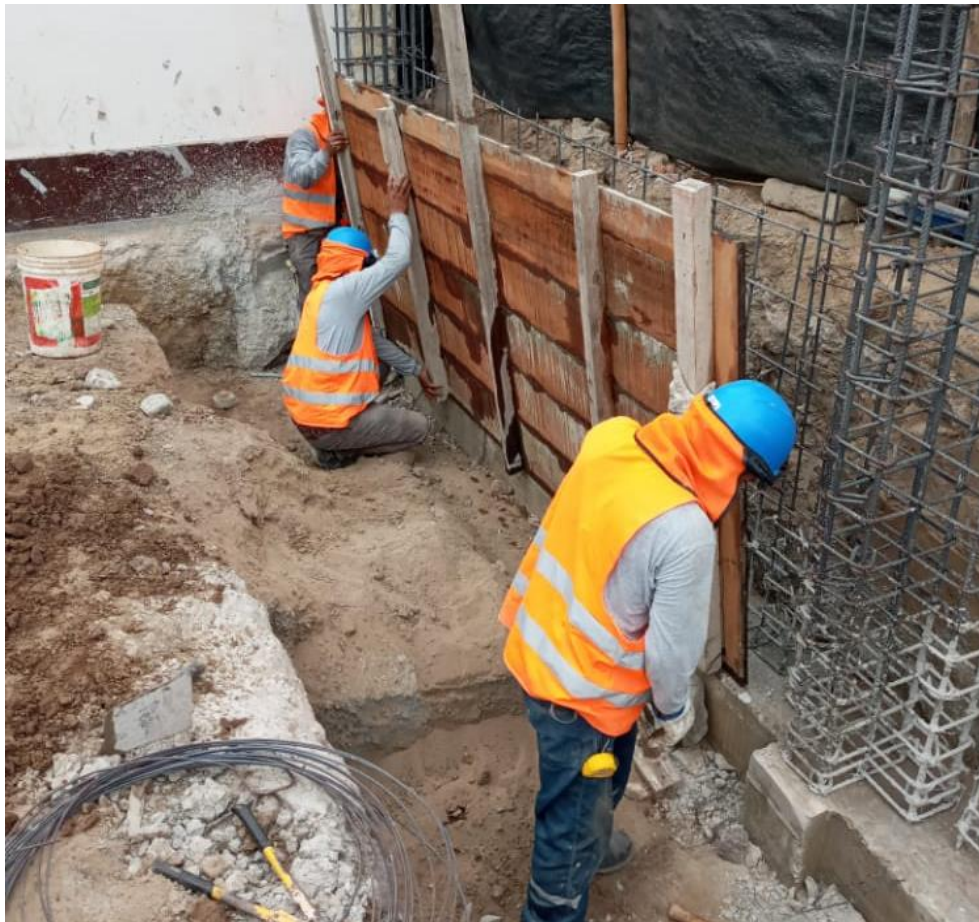
#### ***Figura 34.***

*Visualización del Encofrado de la viga de cimentación reforzada*

***Nota:*** en esta figura se visualiza el encofrado para el sobrecimiento reforzado.

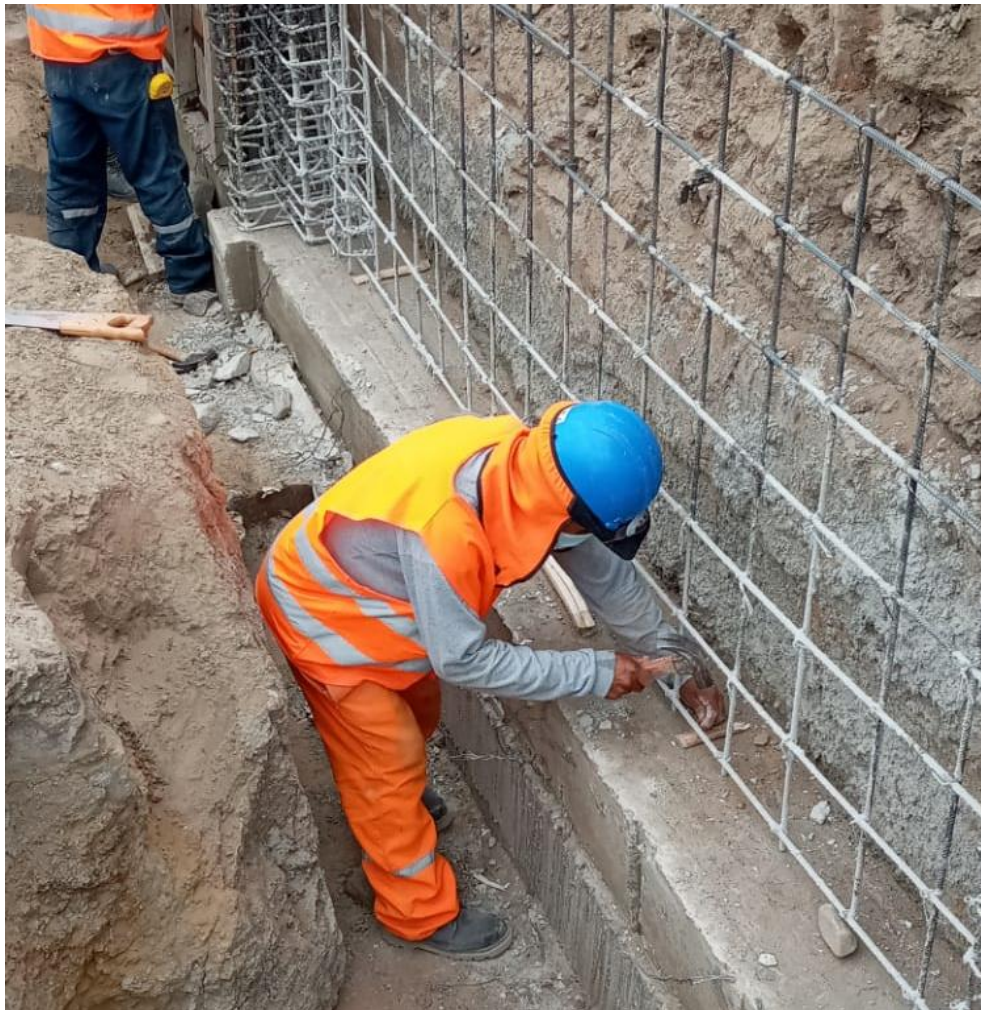
#### ***Figura 35.***

*Visualización de la habilitación de acero en el sobrecimiento armado*

***Nota:*** en esta figura se visualiza la habilitación de acero para el sobrecimiento reforzado.

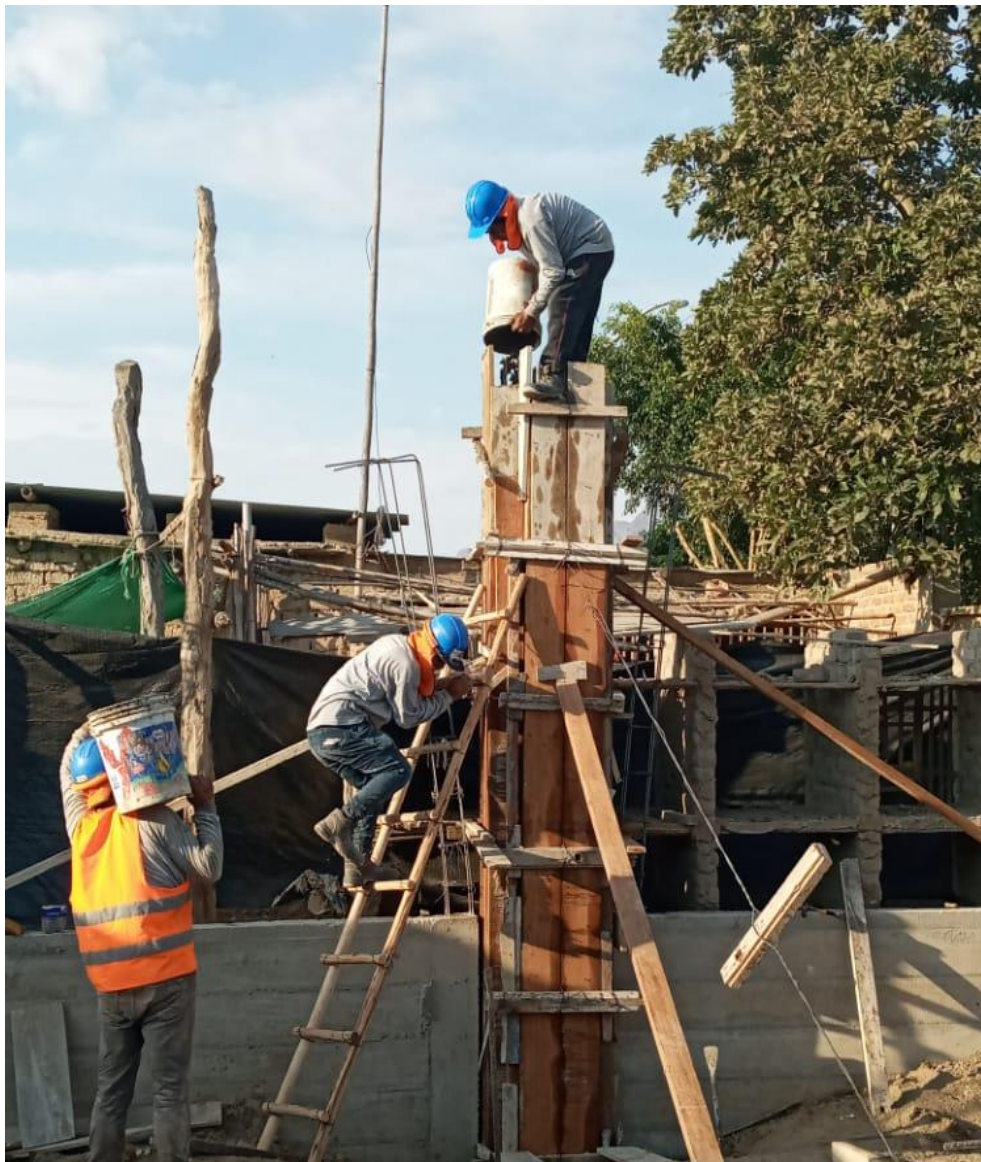
#### *Figura 36.*

*Visualización del vaciado de concreto en columnas*

**Nota:** en esta figura se visualiza el vaciado de concreto en las columnas.

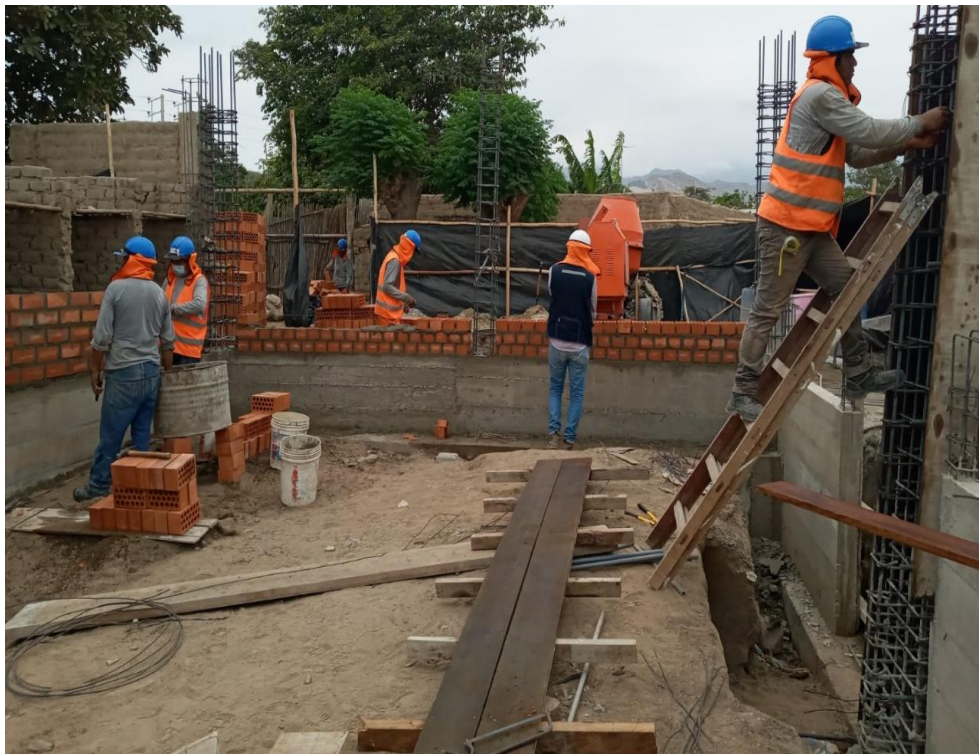
**Figura 37.**

*Visualización del encofrado en columnas*

**Nota:** en esta figura se visualiza el encofrado para las columnas.

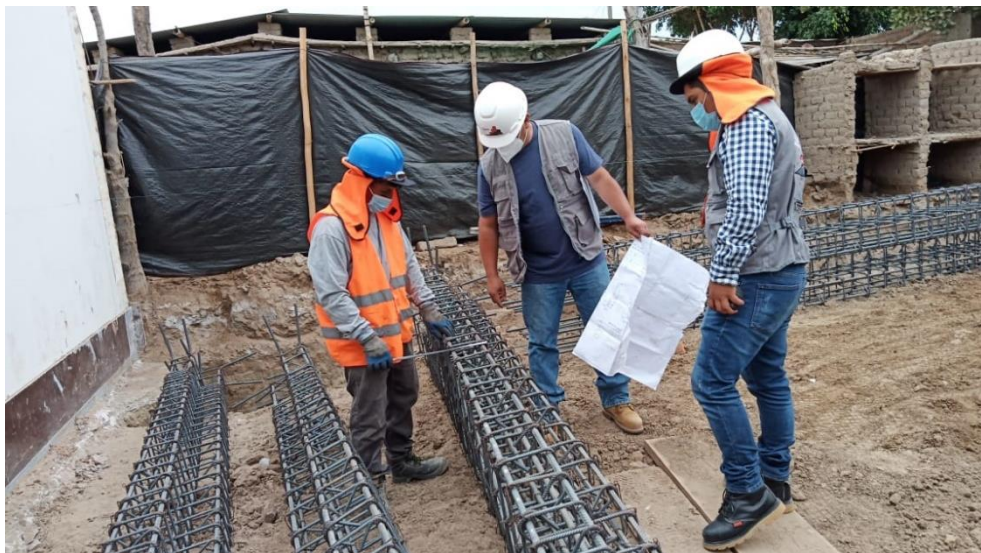
**Figura 38.**

*Visualización la supervisión del armado de columnas*

**Nota:** en esta figura se visualiza a los ingenieros realizando la supervisión de la habilitación del acero para las columnas.

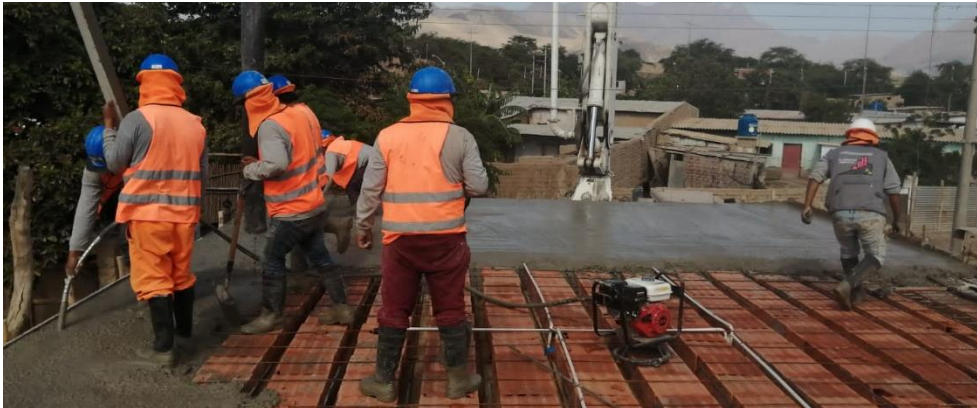
**Figura 39.**

Se visualiza el vaciado de las vigas y viguetas en conjunto con la losa aligerada.

**Nota:** en esta figura se visualiza al personal obrero realizando el vaciado de las vigas y viguetas, se ve a dos peones haciendo el esparcido de la mezcla con palanas, un oficial vibrando la mezcla en la estructura, otro oficial está cogiendo la pluma del mixer y el que va indicando el lugar del recorrido de la mezcla y otro operario haciendo el reglado para que la losa aligerada quede uniforme.

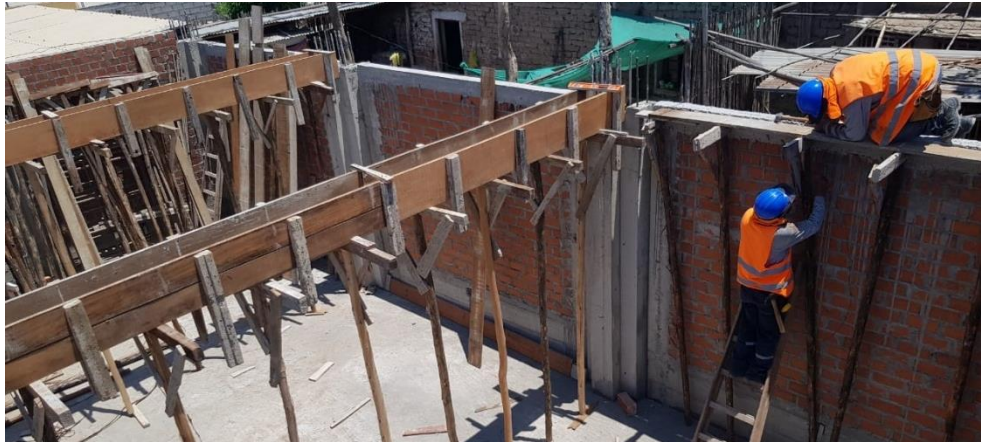
**Figura 40.**

*Visualización del encofrado para las vigas.*

**Nota:** en esta figura se visualiza al personal obrero realizando el encofrado para las vigas.

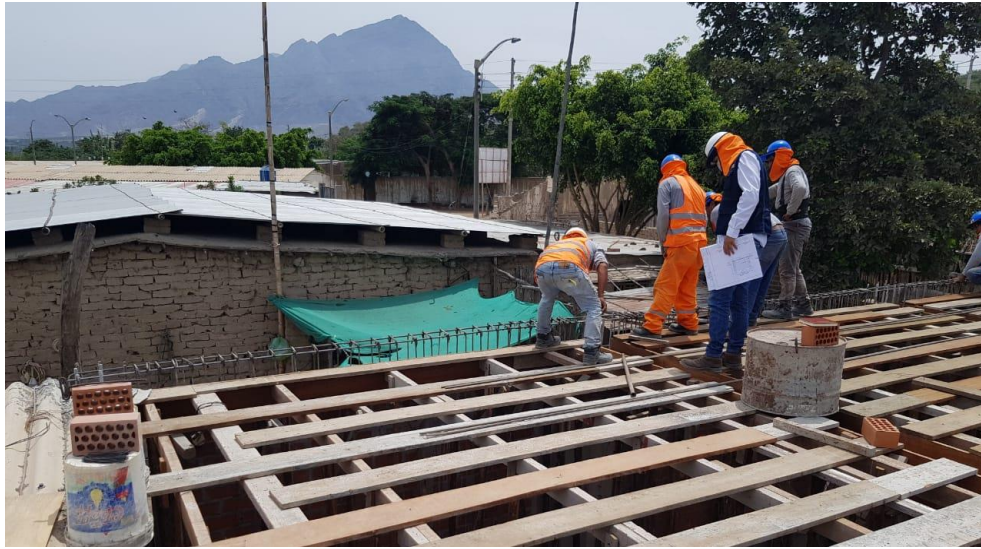
**Figura 41.**

*Armado de las vigas*

**Nota:** en esta figura se visualiza a los ingenieros realizando la supervisión de la habilitación del acero para las vigas, se verificó la cuantía de los estribos, las medidas de los estribos, las varillas longitudinales que cumplan con lo que requiere en el plano de detalles de vigas y siguiendo las especificaciones que indican en el plano y la memoria descriptiva.

Esta partida se realizó la habilitación del acero en las vigas y viguetas que se realizó de la siguiente manera:

- ✓ Preparación de estribos: se verificó con el plano las medidas de las vigas para habilitar el acero y realizar los estribos; aparte de ello se hizo los dobleces correspondientes (ganchos) para que estructuralmente cuando haya una sobrecarga sea el soporte de la las varillas longitudinales y no se abra ya que el gancho es que sostiene al momento de que la fuerza intente abrir, es recomendable poner el gancho por diferentes esquinas. Similar a la partida de vigas columnas o vigas de cimentación
- ✓ Preparación de varillas longitudinales: se habilitó las varillas longitudinales con sus similar a la partida de columnas o vigas de cimentación

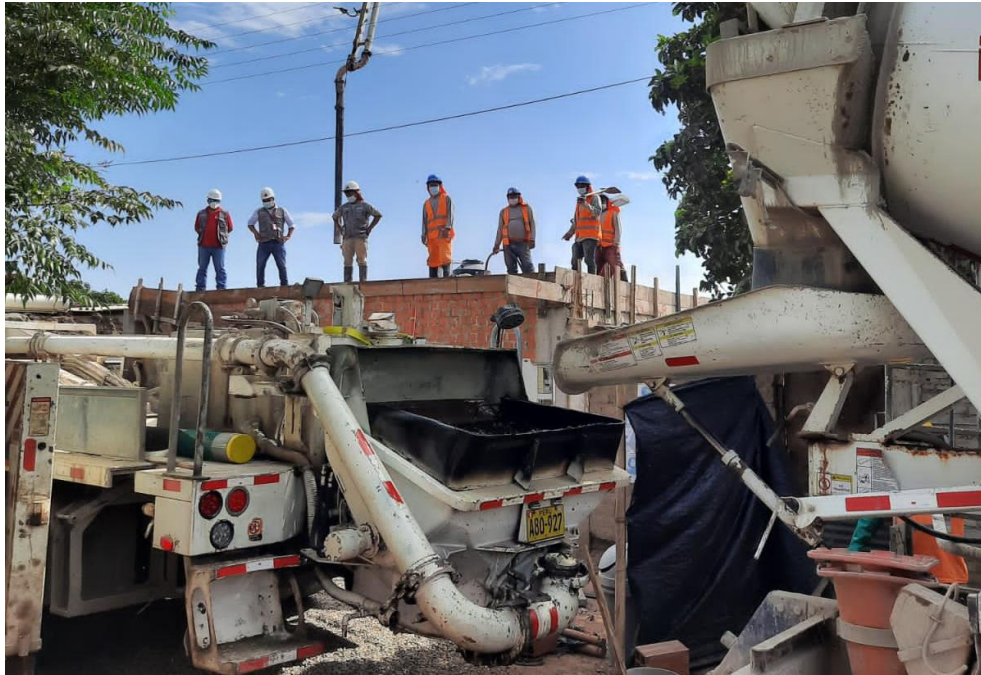
**Figura 42.**

*Cuadrilla para el vaciado con mixer la losa aligerada.*

**Nota:** en esta figura se visualiza el vaciado de la losa aligerada con apoyo del mixer.

Esta partida se realizó el vaciado de concreto en la losa aligerada, este vaciado se realizó con mixer; es un componente fundamental en la construcción de infraestructuras (colegios centro de salud, edificaciones en general) de acuerdo al informe estructural nos indica el espesor y la dosificación del concreto a usar, en este caso se usó concreto 210 kg/cm<sup>2</sup>. Aparte de eso se usó vibrador para un mejor confinamiento en el concreto y no haya cangrejas que puedan perjudicar a la infraestructura.
