“PROCESO CONSTRUCTIVO Y PROGRAMACIÓN DEL  
LOCAL ESCOLAR N°1625 LA PORTADA, DISTRITO DE  
SAN JOSÉ – PROVINCIA DE PACASMAYO, 2023”

Trabajo de suficiencia profesional para optar el título  
profesional de:  
Ingeniero Civil

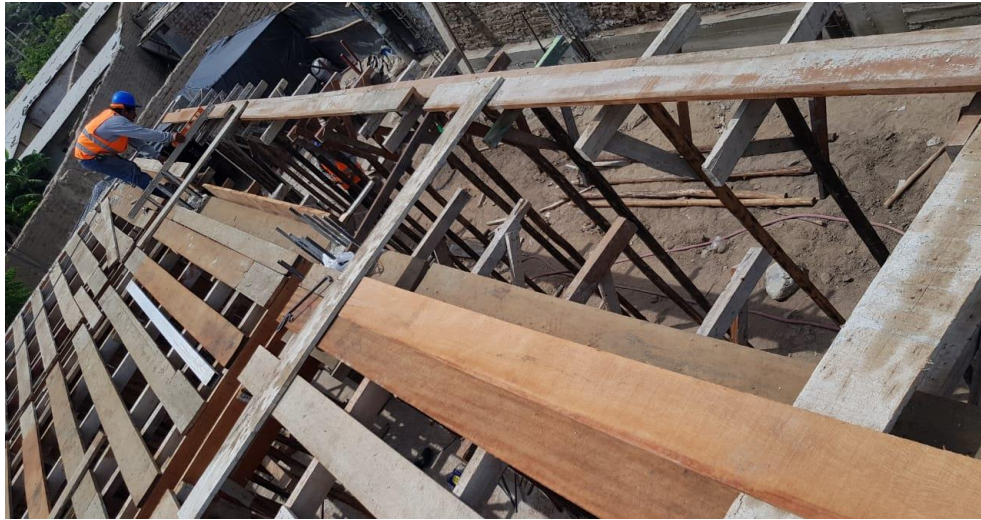
**Figura 43.**

*Visualización del Encofrado de la losa aligerada*

**Nota:** en esta figura se visualiza al personal realizando el encofrado de la losa aligerada.

En esta partida se realizó el encofrado y desencofrado de la losa aligerada, la cual implica la creación de una estructura temporal que da forma a la losa y sostiene el concreto durante el vaciado y el proceso de curado y con seguridad va resistir todas las cargas impuestas por su propio peso y empuje del concreto y una sobrecarga de llenado.

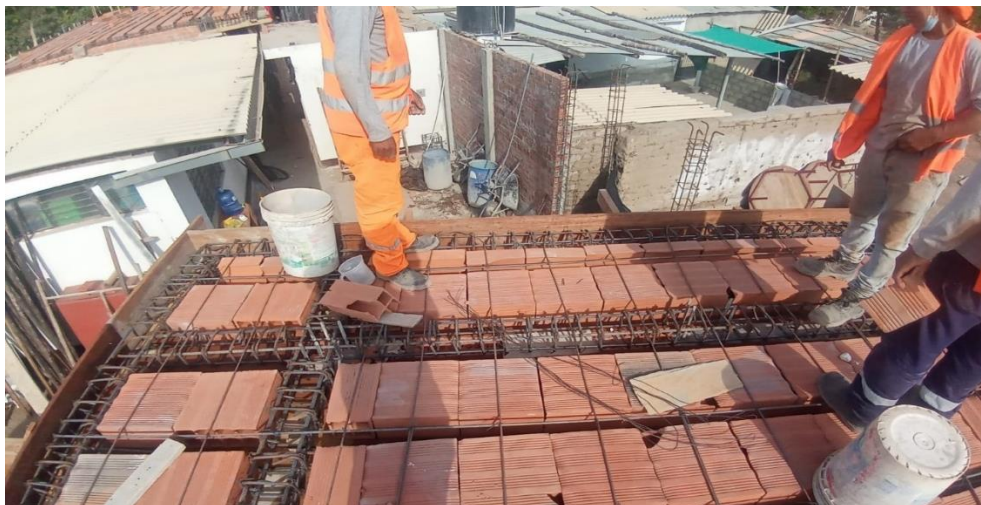
**Figura 44.**

*Visualización de la habilitación de acero de la losa aligerada*

**Nota:** en esta figura se visualiza al personal realizando la habilitación del acero en la losa aligerada

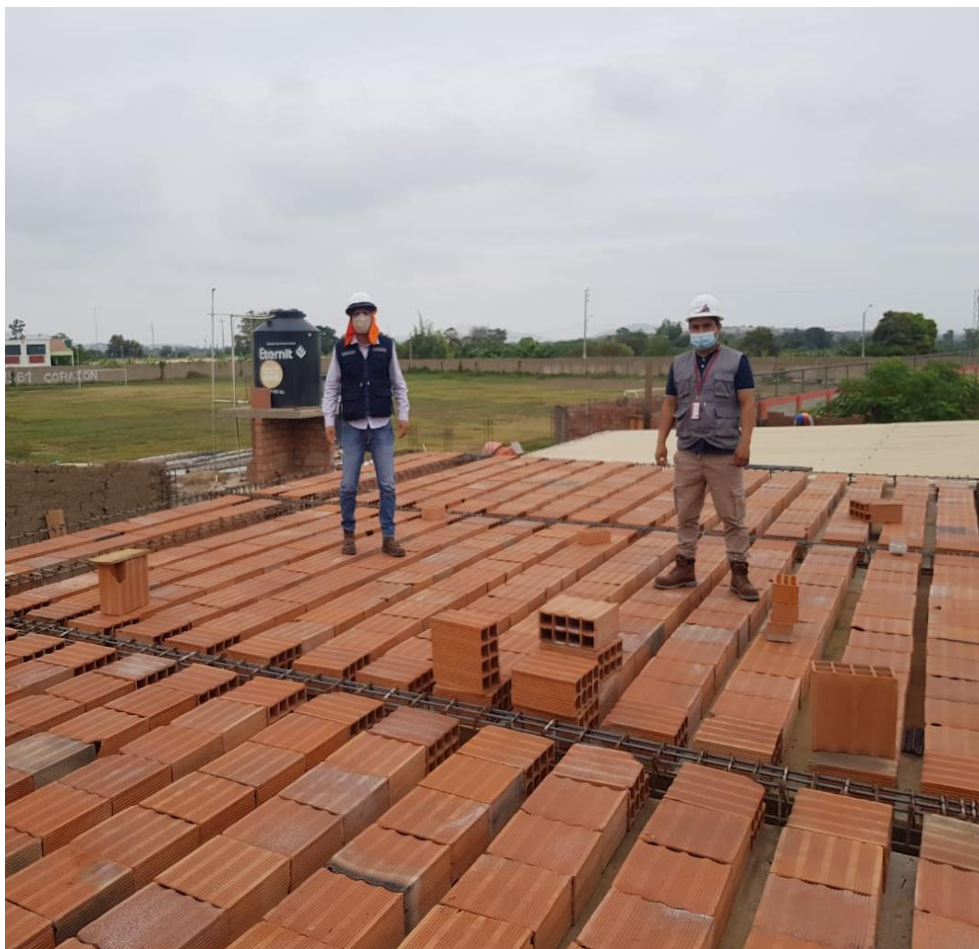
***Figura 45.***

*Visualización de la colocación de los ladrillos de techo*

**Nota:** en esta figura se visualiza a los ingenieros realizando la supervisión de la colocación de ladrillo de techo.

Estas serán ubicadas en la madera encofrada, esta se hizo dejando un espacio donde va la vigueta según el detalle de la losa aligerada

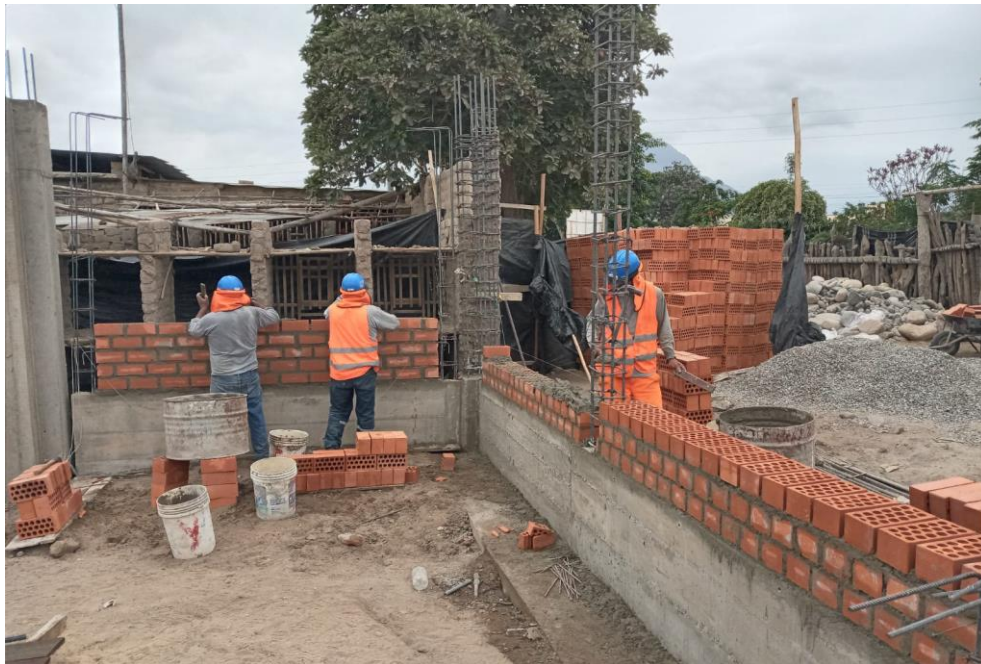
##### ***Figura 46.***

*Asentado de muro de ladrillo tipo IV.*

***Nota:*** en esta figura se visualiza al personal obrero realizando el asentado del ladrillo en los muros.

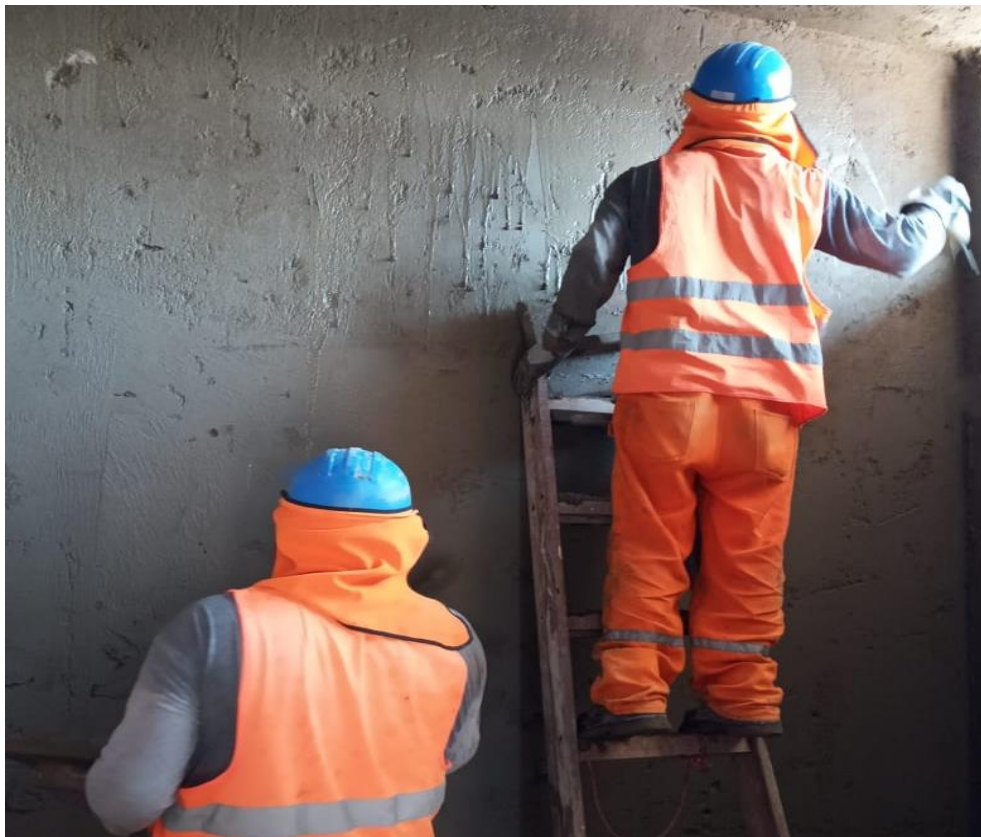
**Figura 47.**

*Visualización de tarrajeo en interiores.*

**Nota:** en esta figura se visualiza al personal obrero realizando el tarrajeo de los muros interiores.

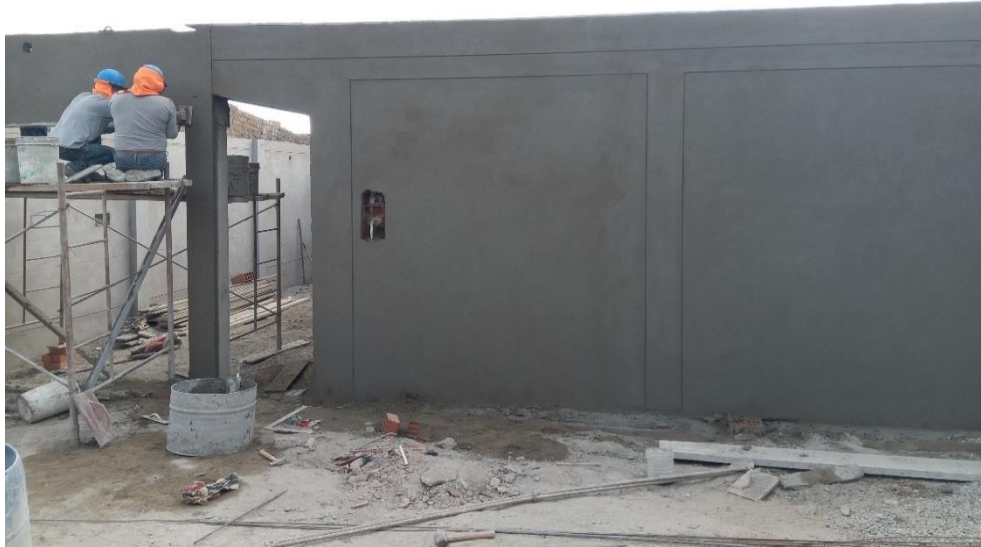
**Figura 48.**

*Visualización de tarrajeo en exteriores.*

**Nota:** en esta figura se visualiza al personal obrero realizando el tarrajeo de los muros exteriores.

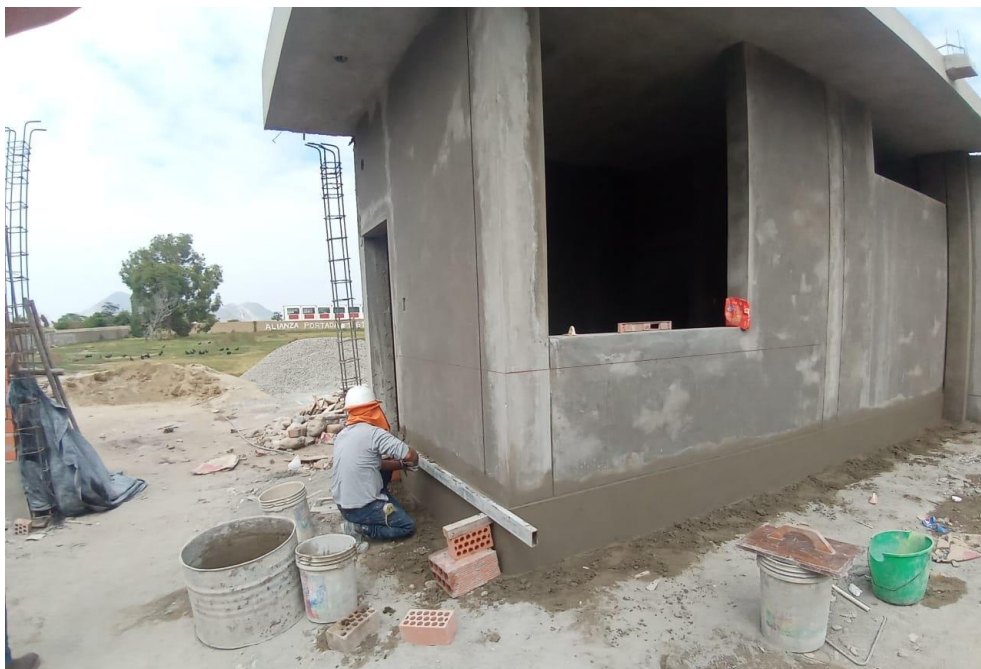
**Figura 49.**

*Visualización de tarrajeo en sobrecimiento.*

**Nota:** en esta figura se visualiza al personal obrero realizando el tarrajeo del sobrecimiento.

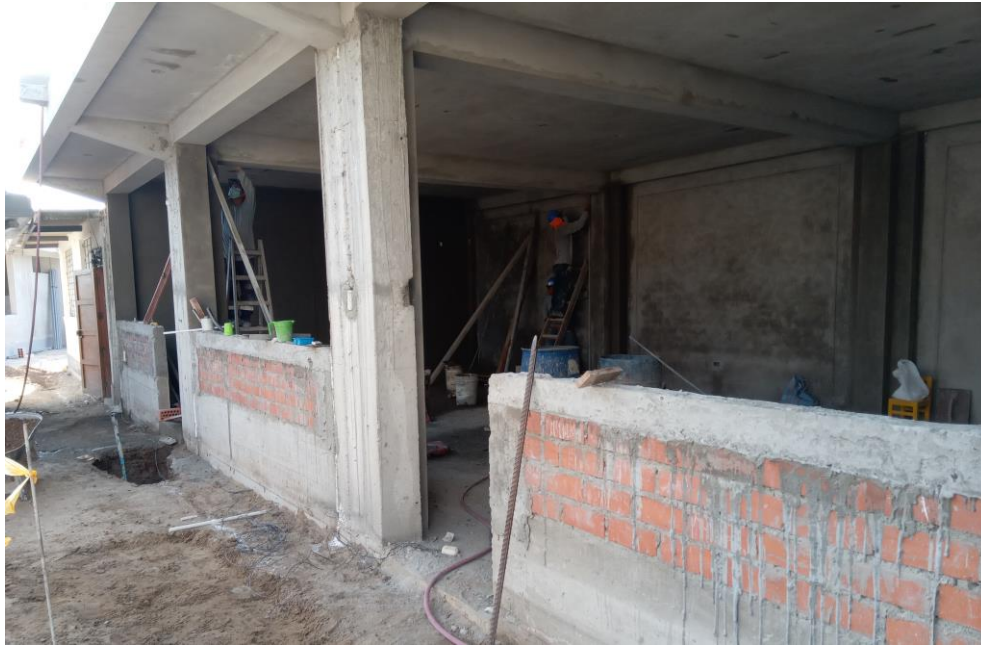
**Figura 50.**

*Visualización de tarrajeo en columnas.*

**Nota:** en esta figura se visualiza al personal obrero realizando el tarrajeo en columnas

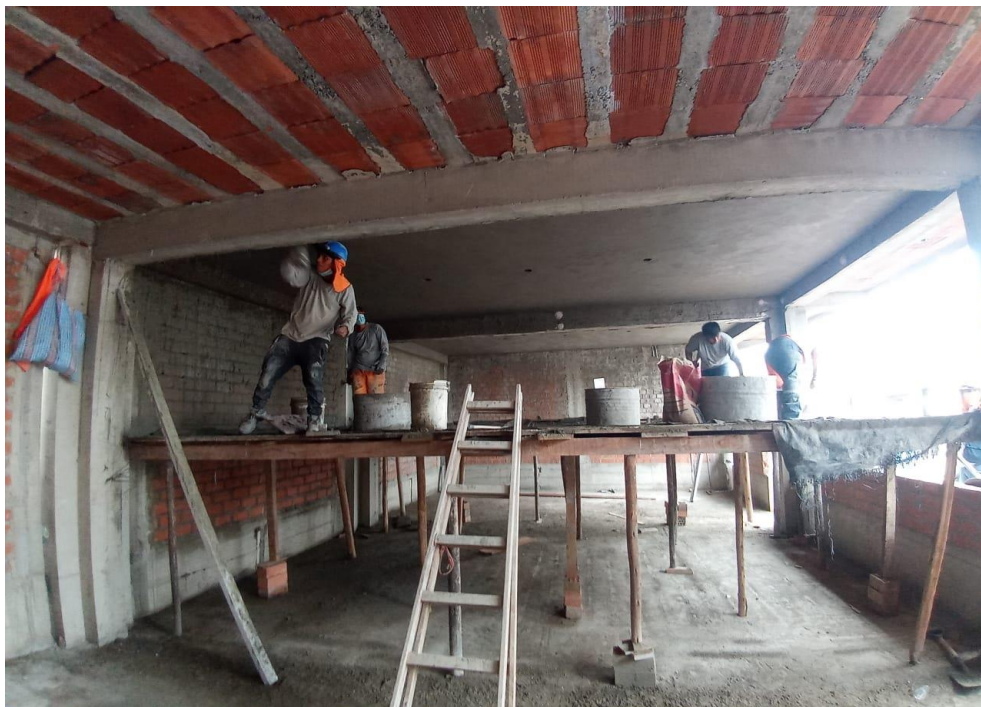
**Figura 51.**

*Visualización de tarrajeo en vigas.*

**Nota:** en esta figura se visualiza al personal obrero realizando el tarrajeo en las vigas.

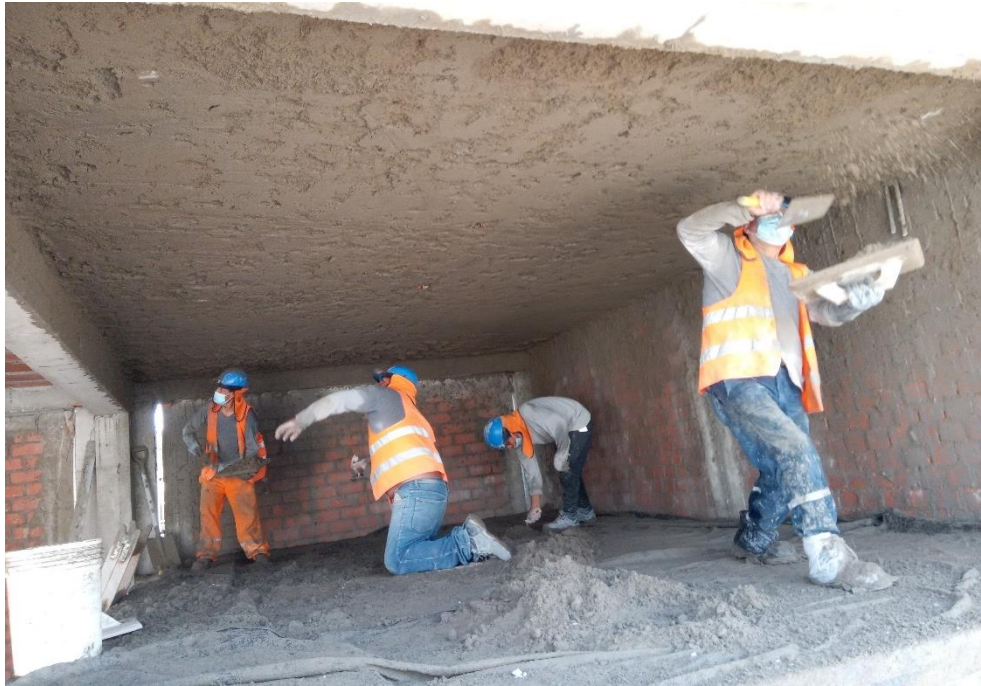
**Figura 52.**

*Visualización de tarrajeo en cielo raso.*

**Nota:** en esta figura se visualiza al personal obrero realizando el tarrajeo del cielo raso.

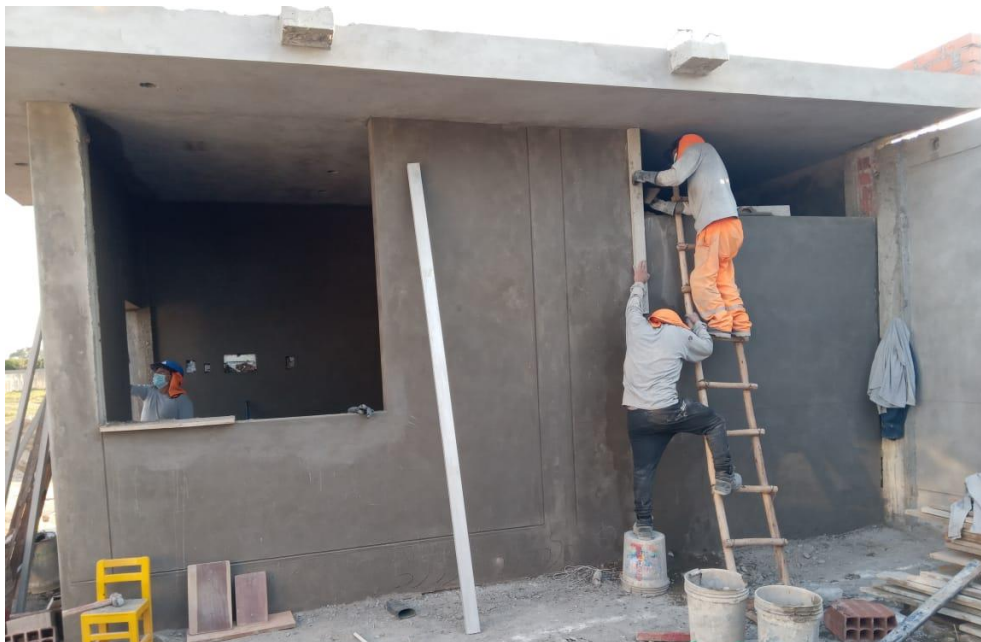
**Figura 53.**

*Visualización de tarrajeo en vanos.*

**Nota:** en esta figura se visualiza al personal obrero realizando el revestimiento de los vanos.

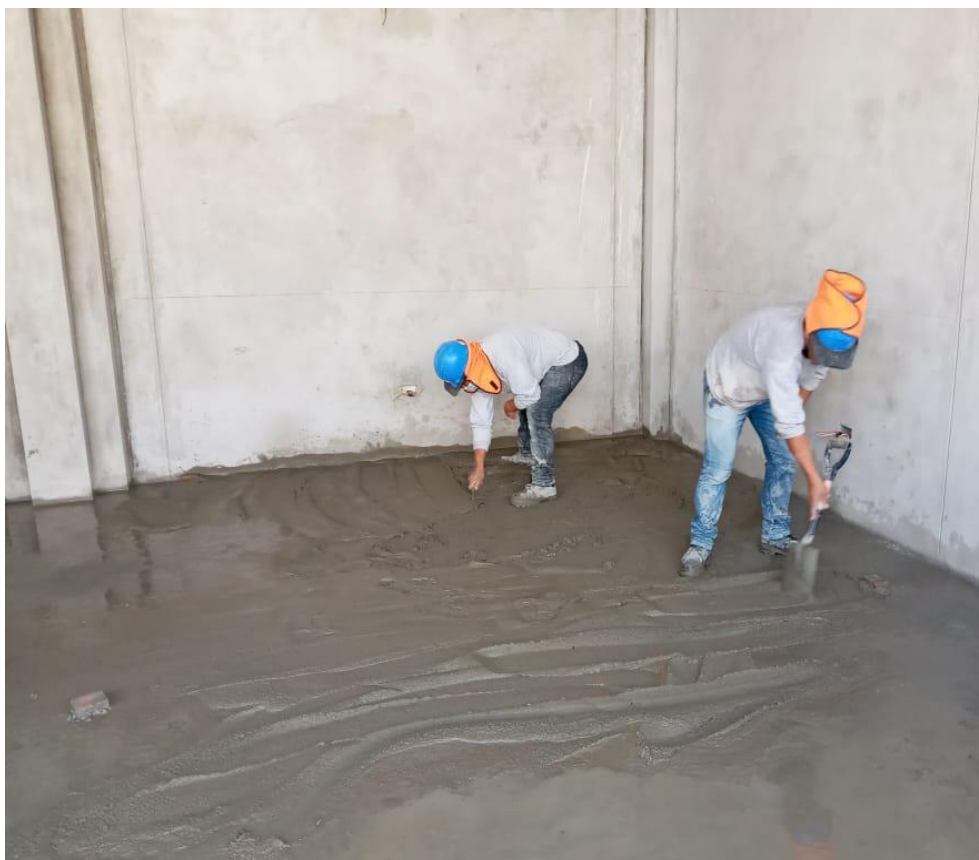
#### *Figura 54.*

*Visualización del vaciado en el contrapiso.*

**Nota:** en esta figura se visualiza al personal obrero realizando el vaciado del contrapiso.

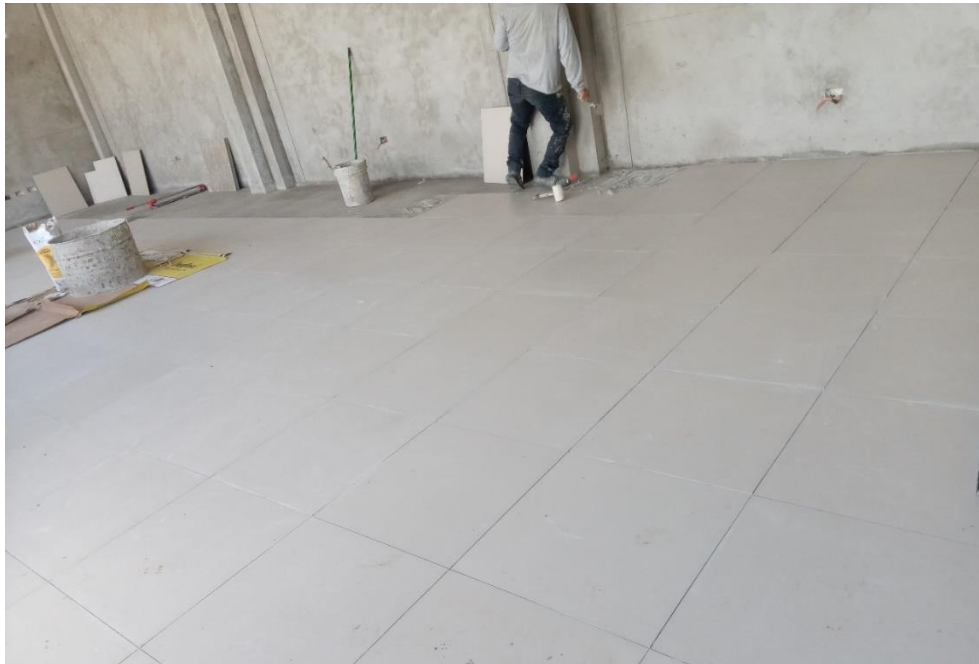
#### ***Figura 55.***

*Instalación de Porcelanato en el aula.*

**Nota:** en esta figura se visualiza al personal obrero realizando el asentado de porcelanato.

### **Piso de Porcelanato antideslizante 0.60x0.60m alto transito**

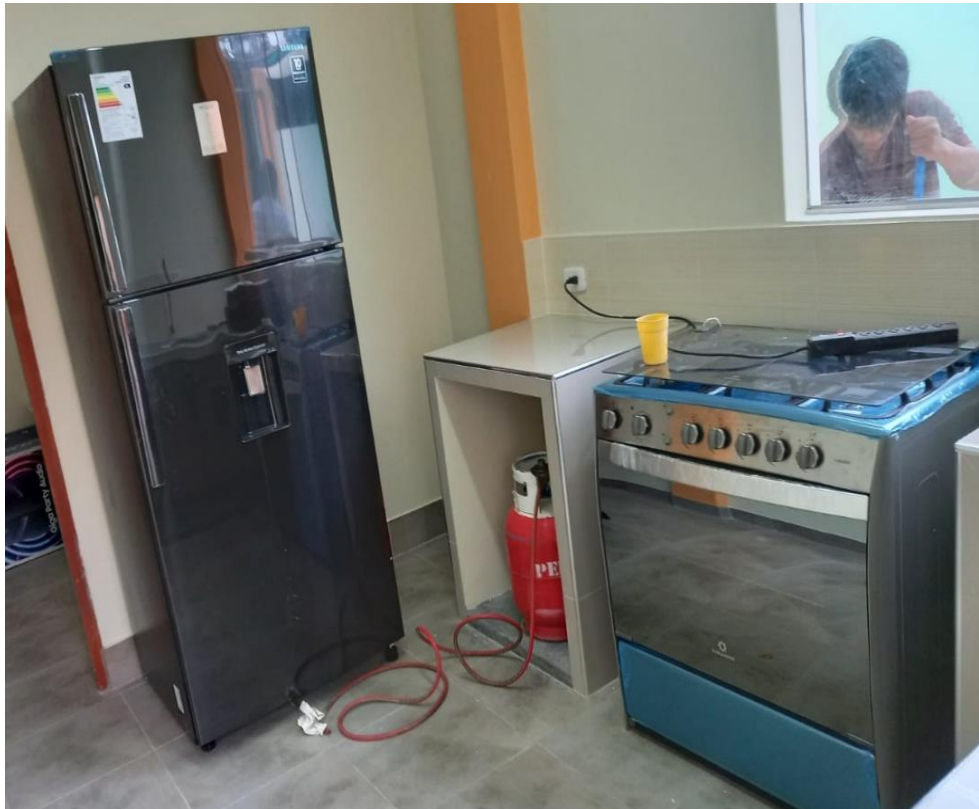
**Figura 56.**

*Instalación de cerámica en cocina y mesadas.*

**Nota:** en esta figura se visualiza las mesadas terminadas con cerámica.

### **Piso de Cerámico de 40 x 40cm color – alto transito**

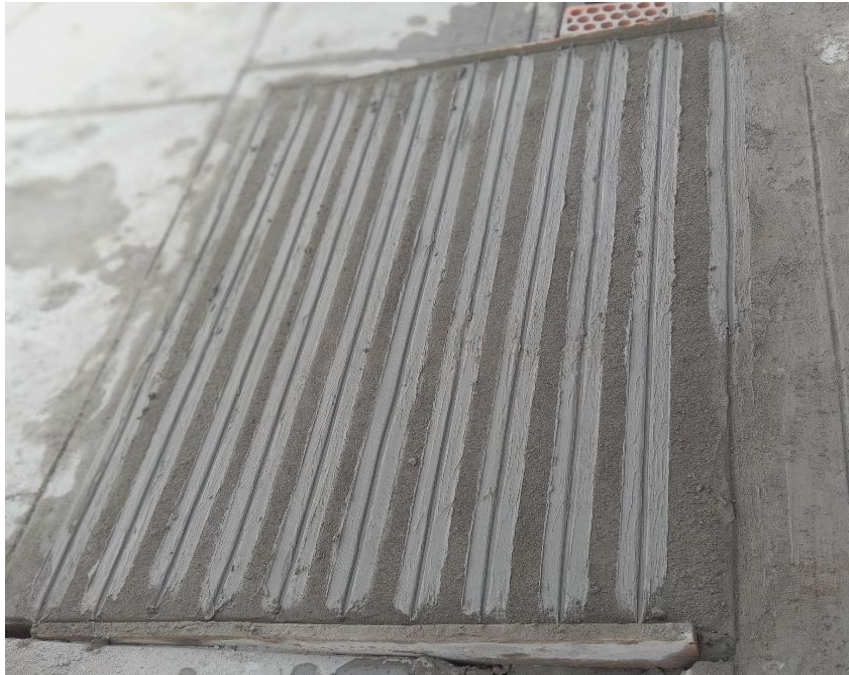
**Figura 57.**

*Rampa desnivel vereda - patio.*

**Nota:** en esta figura se visualiza el bruñado en la rampa de acceso.

### **Piso de cemento texturizado en rampa acabado pulido c/ocre color negro bruña @0.05m**

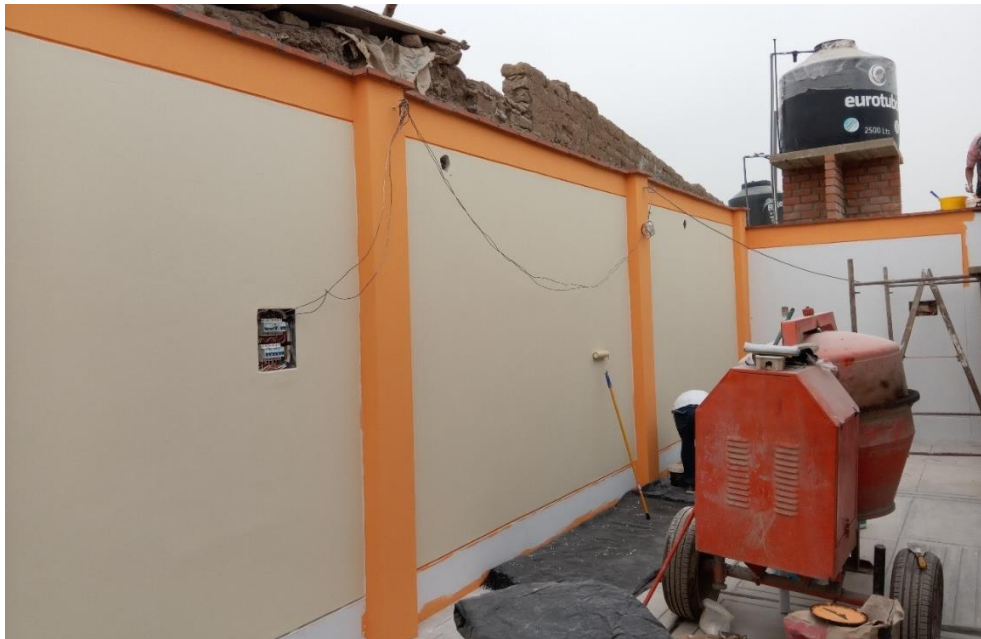
**Figura 58.**

*Visualización de pintado en sobrecimientos.*

**Nota:** en esta figura se visualiza el pintado en el sobrecimiento.

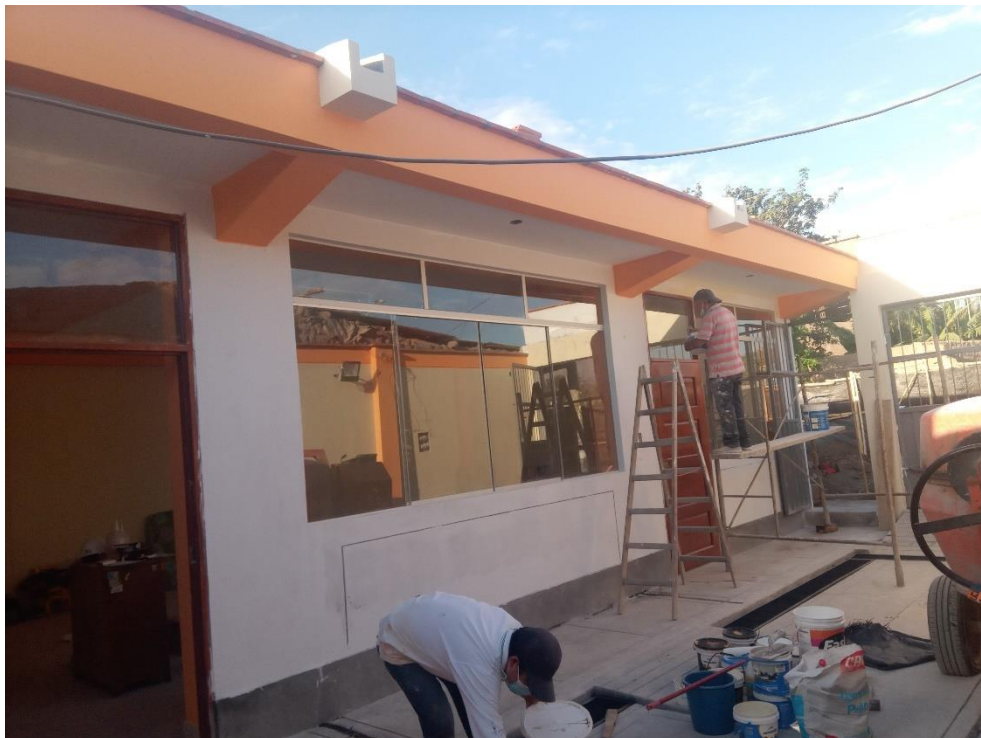
**Figura 59.**

*Visualización de pintado en vigas.*

**Nota:** en esta figura se visualiza las vigas pintadas.

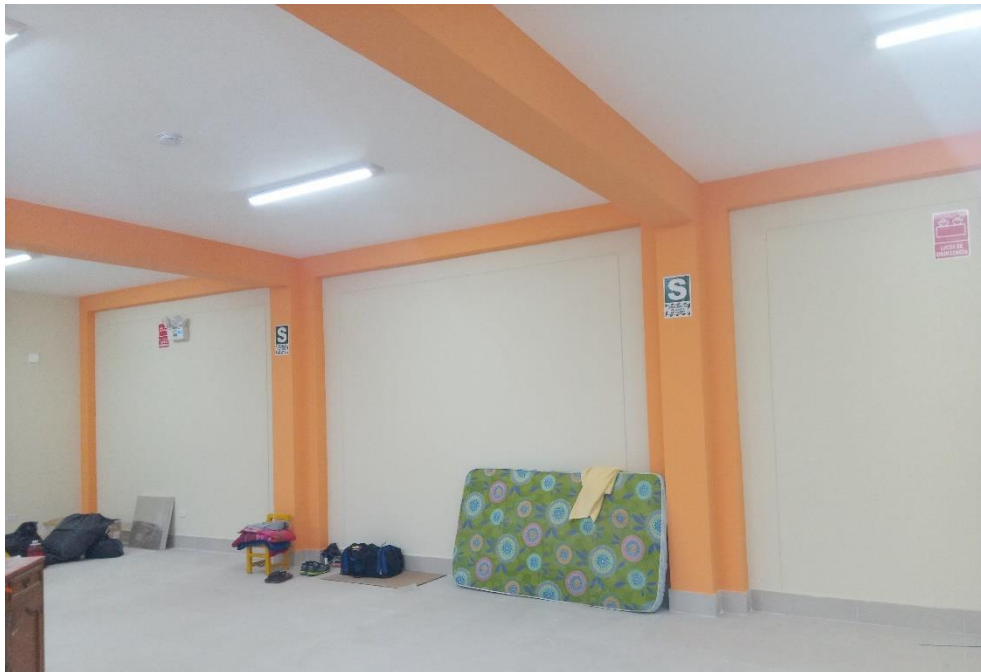
**Figura 60.**

*Visualización de las columnas pintado.*

**Nota:** en esta figura se visualiza las columnas pintadas.

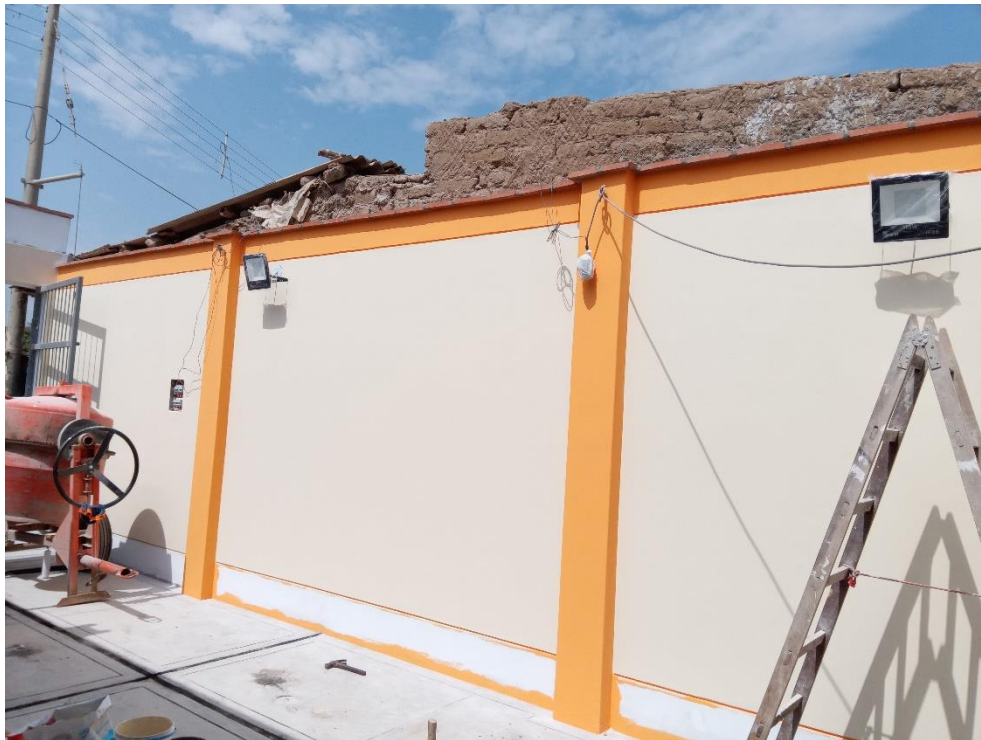
**Figura 61.**

*Visualización de pintado en cerco perimétrico.*

**Nota:** en esta figura se visualiza el cerco perimétrico pintado.

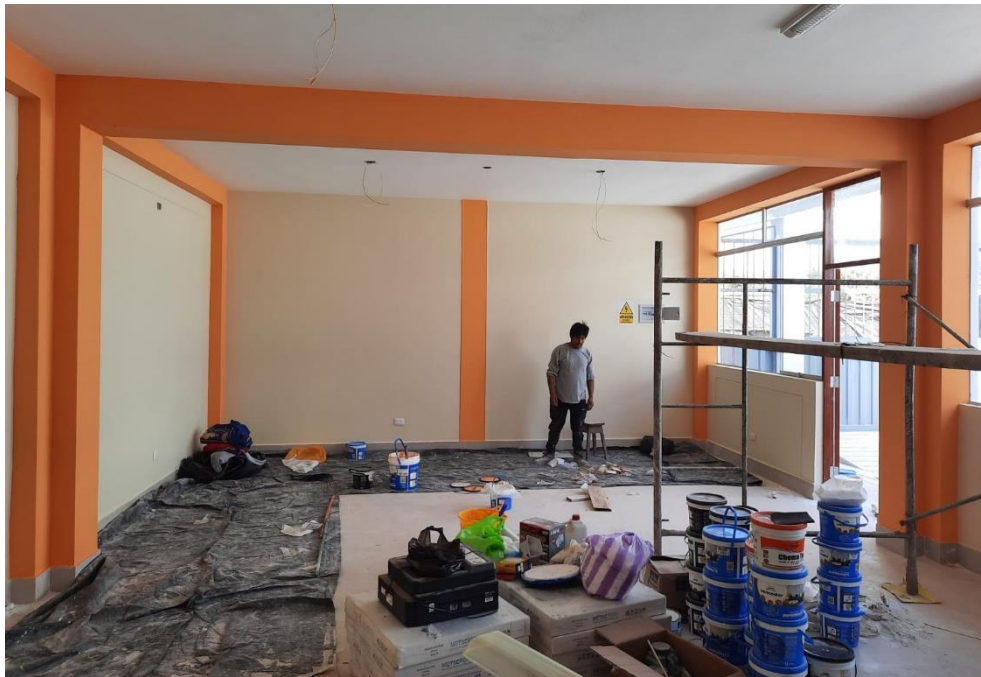
**Figura 62.**

*Visualización del cielo raso.*

**Nota:** en esta figura se visualiza el cielo raso pintado.

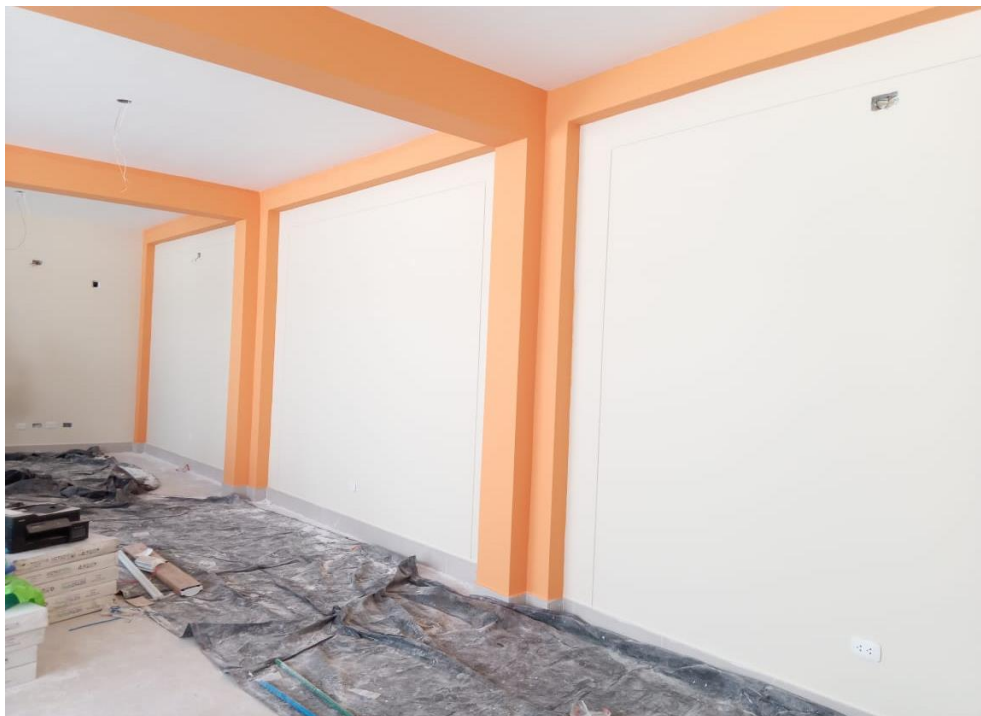
**Figura 63.**

*Visualización de pintado en muros interiores.*

**Nota:** en esta figura se visualiza los muros interiores pintados.

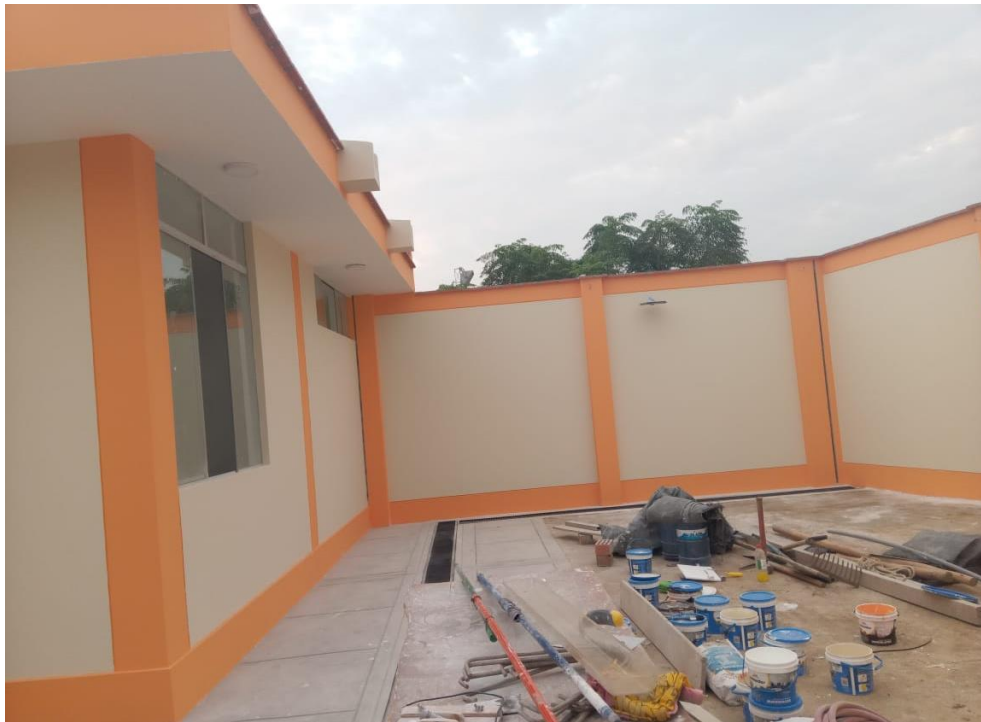
**Figura 64.**

*Visualización del pintado en muros exteriores.*

**Nota:** en esta figura se visualiza los muros exteriores de la infraestructura pintados, se aprecia las columnas, muros y sobrecimiento pintado de diferentes colores para una mejor visualización al ambiente, los colores se definieron con los profesores y parte de la entidad contratante.

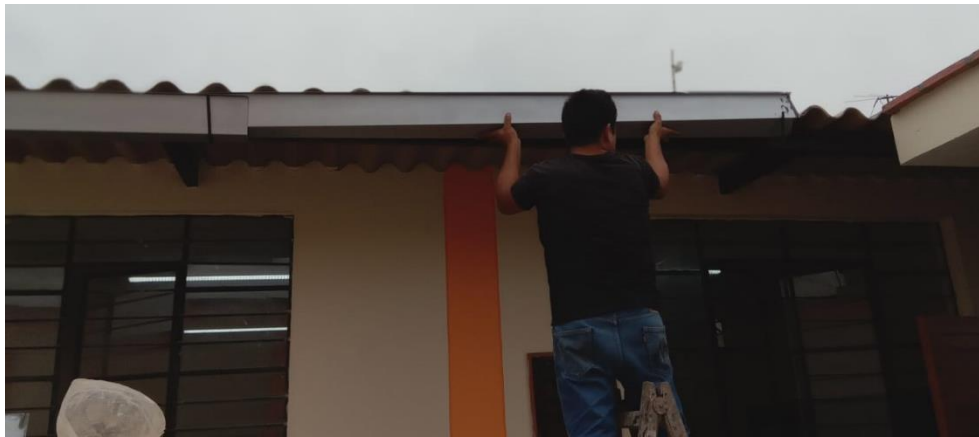
**Figura 65.**

*Se visualiza la instalación de canaleta.*

**Nota:** en esta figura se visualiza al personal obrero realizando la instalación de la canaleta para la evacuación de agua pluviales, la canaleta tiene una pendiente hacia el lado izquierdo para que las aguas pluviales desfoguen en ella, esta canaleta se adaptó en un tobo de 4" para que baje y vaya hacia el área verde.

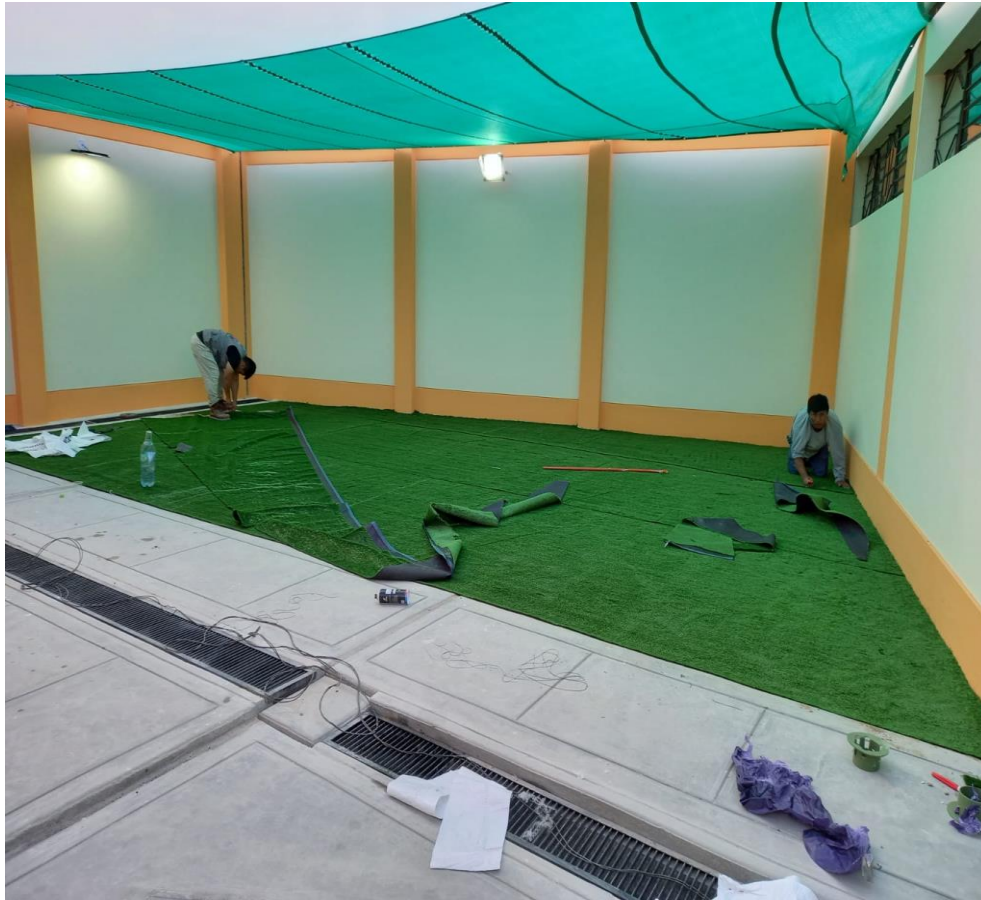
**Figura 66.**

*Se visualiza la instalación del Grass artificial.*

**Nota:** en esta figura se visualiza al personal obrero realizando la instalación de gras artificial en el patio.

**Suministro e instalación de Grass artificial inc. Cama de arena, caucho.**

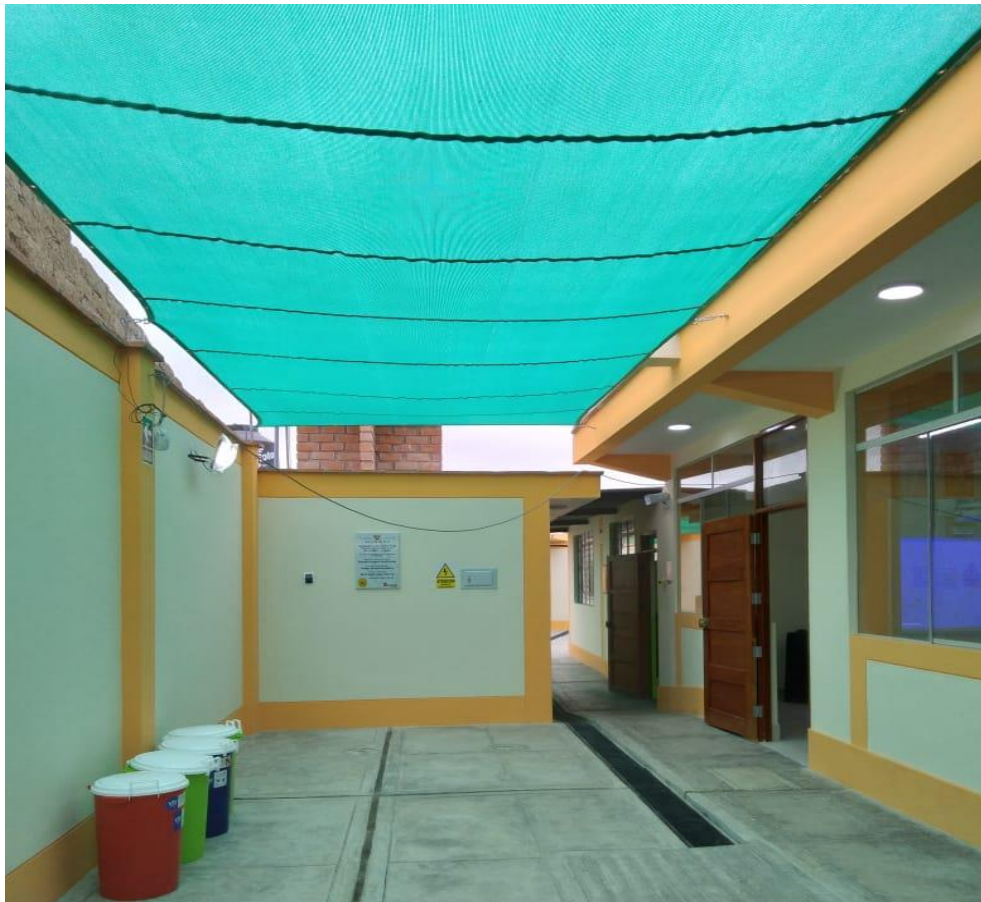
**Figura 67.**

*Se visualiza la instalación de la malla raschell.*

**Nota:** en esta figura se visualiza el patio cubierto por la malla raschell.

### **Suministro e instalación de malla raschell en patio**

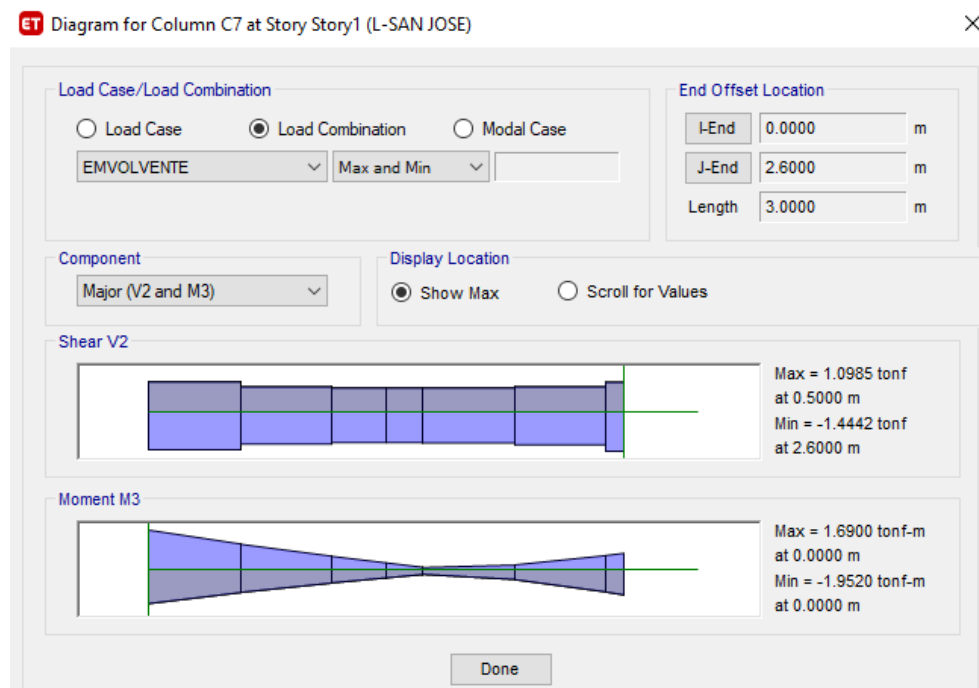
**Figura 70.**

*Diagrama de envolvente de cortantes L:40x25cm*

**Nota:** En la figura muestra los resultados del cálculo estructural diagrama de envolvente de cortante.

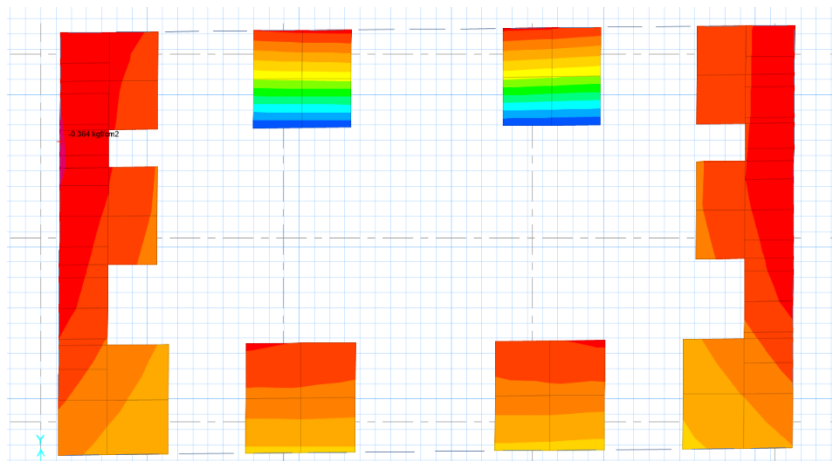
### Figura 72.

*Esfuerzos admisibles producidos en la cimentación ( $\text{kg/cm}^2$ )*

**Nota:** En la figura muestra los resultados del cálculo estructural de esfuerzo admisible producidos en la cimentación.

En la imagen se puede apreciar claramente como es que la cimentación propuesta ejerce un esfuerzo sobre el terreno de  $0.364\text{kg/cm}^2$ , no sobrepasando el esfuerzo admisible de terreno de  $0.76\text{Kg/cm}^2$  por lo que se demuestra que, con el ancho descrito con mayor detalle en los planos, cumple lo solicitado.

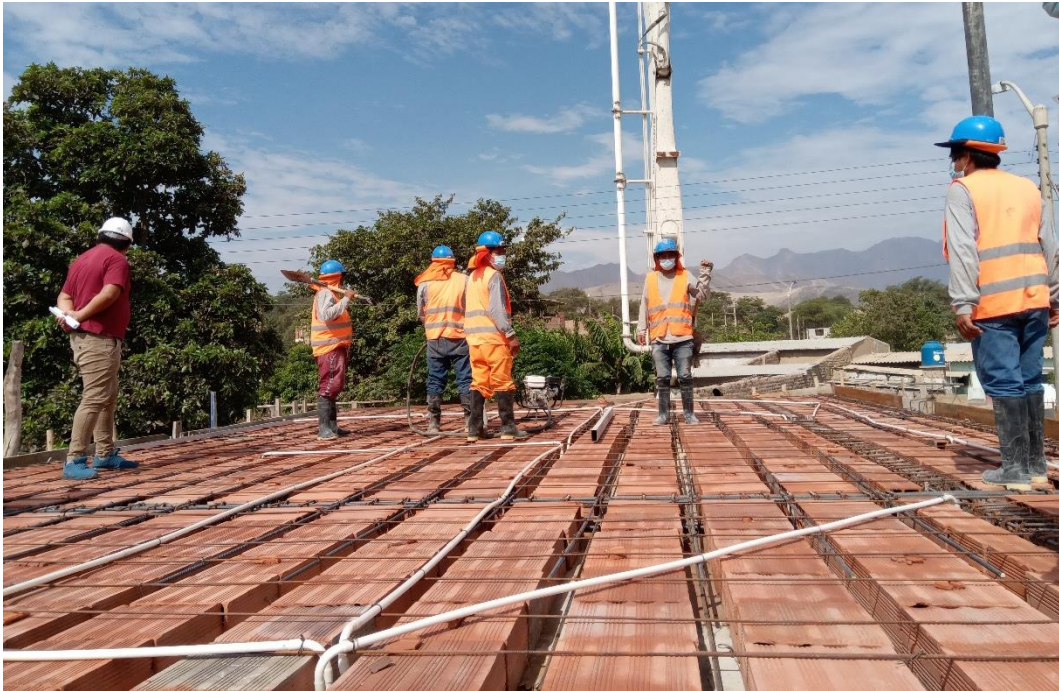
### **ANEXO 16. Vaciado de losa aligerada en modulo A**
