“MODELAMIENTO HIDROLÓGICO DE LA QUEBRADA SAN IDELFONSO MEDIANTE SIG EN TRUJILLO, LA LIBERTAD 2020”

Tesis para optar el título profesional de:

Ingeniero Ambiental

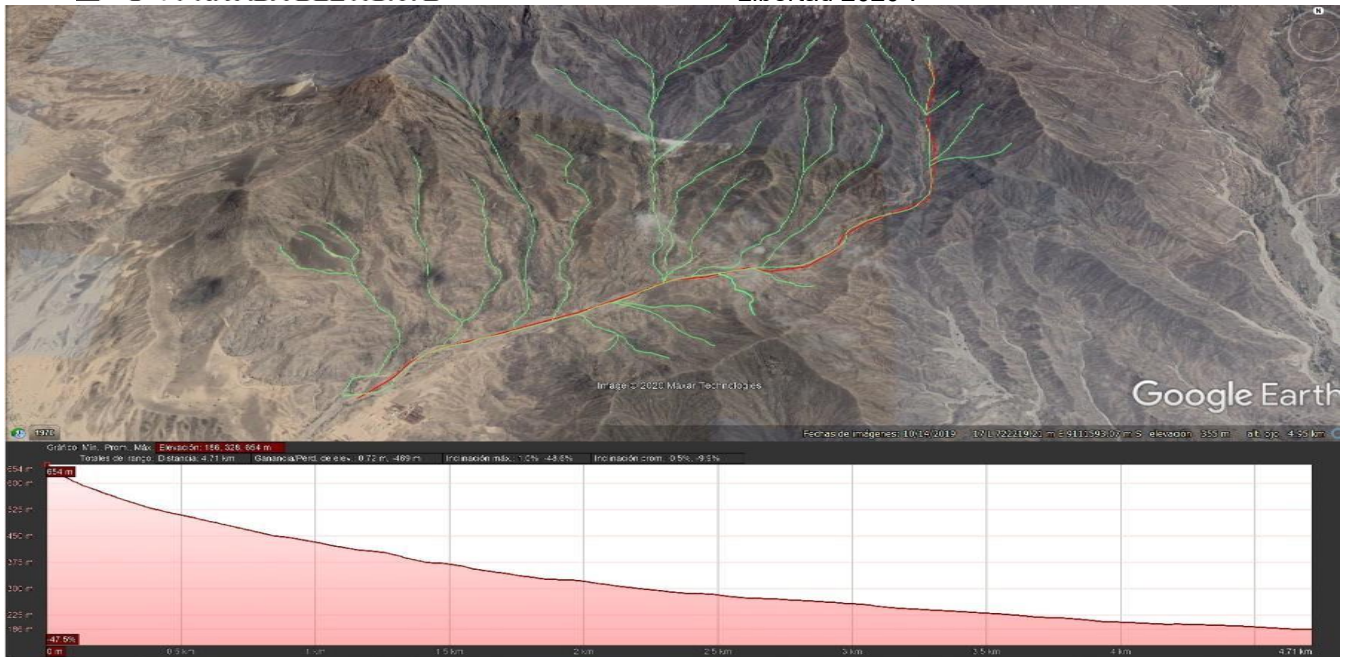
Fig. 3: Ramificaciones de las Escorrentías de La Quebrada San Idelfonso y grafica de elevación principal

En la fig. 3 se muestra la manera en que se formó la escorrentía, desde la parte más alta de la quebrada, hasta la parte más baja. Se tiene que tener en cuenta que la quebrada sigue la misma estructura de una cuenca, la cual es de una forma amplia a una forma estrecha, que es la desembocadura. De acuerdo a las curvas de nivel que se generaron, se hizo el análisis para poder encontrar las zonas de inundación crítica y posibles inundaciones según lo muestra la fig. 4.

Al realizar una breve comparación entre los años con mayor intensidad, se puede visualizar que en el 2017 se produjeron lluvias con una intensidad superior a los años 1983 y 1998. Esto ocasionado por la reunión de escorrentías en pequeñas cantidades de agua, las cuales no son filtradas, y así van formando el cauce principal que recorre el agua; es decir, se va reuniendo cada vez más agua hasta ser un gran volumen y seguir su cauce de acuerdo a la geografía del terreno, tal como se visualiza en la Fig. 3.
