FACULTAD DE INGENIERÍA

Carrera de Ingeniería Civil

“COMPARACIÓN DE DOS METODOLOGÍAS DE ANÁLISIS PARA EVALUAR LA VULNERABILIDAD SÍSMICA DE LA IGLESIA SAN JUAN BAUTISTA, DISTRITO DE LLACANORA, CAJAMARCA 2018”

2020

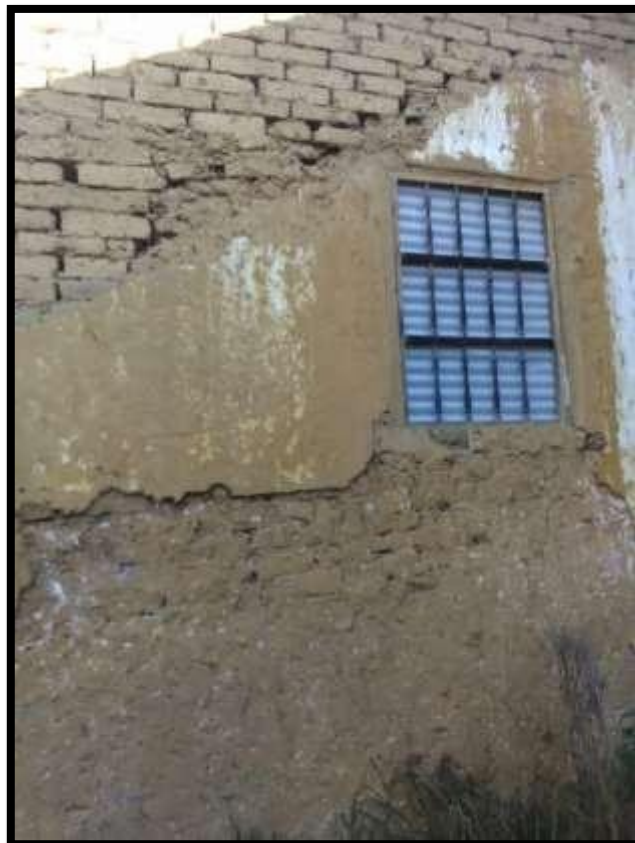
Figura 38: Recubrimiento de pared exterior.

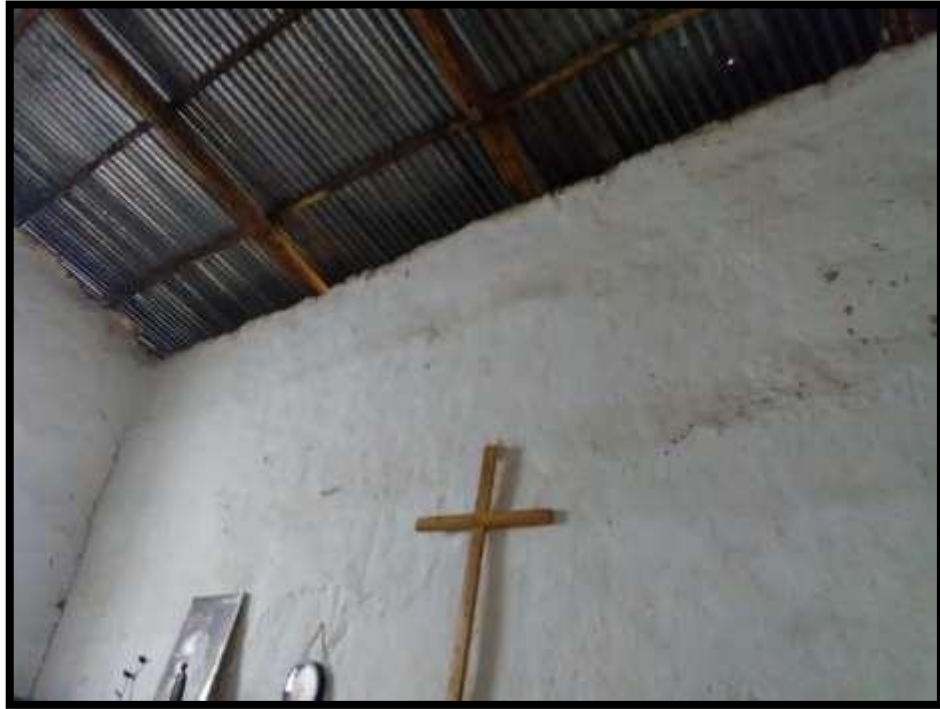
Figura 39: Unión pared - techo.

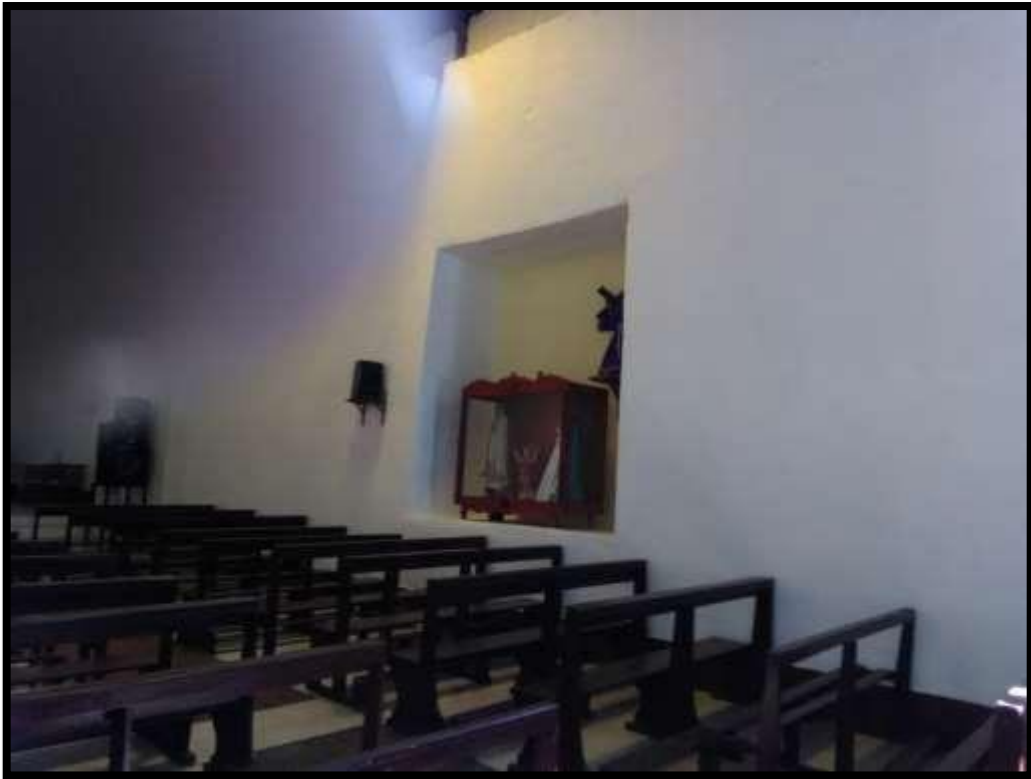
FOTO N° 7: Muros no uniformes

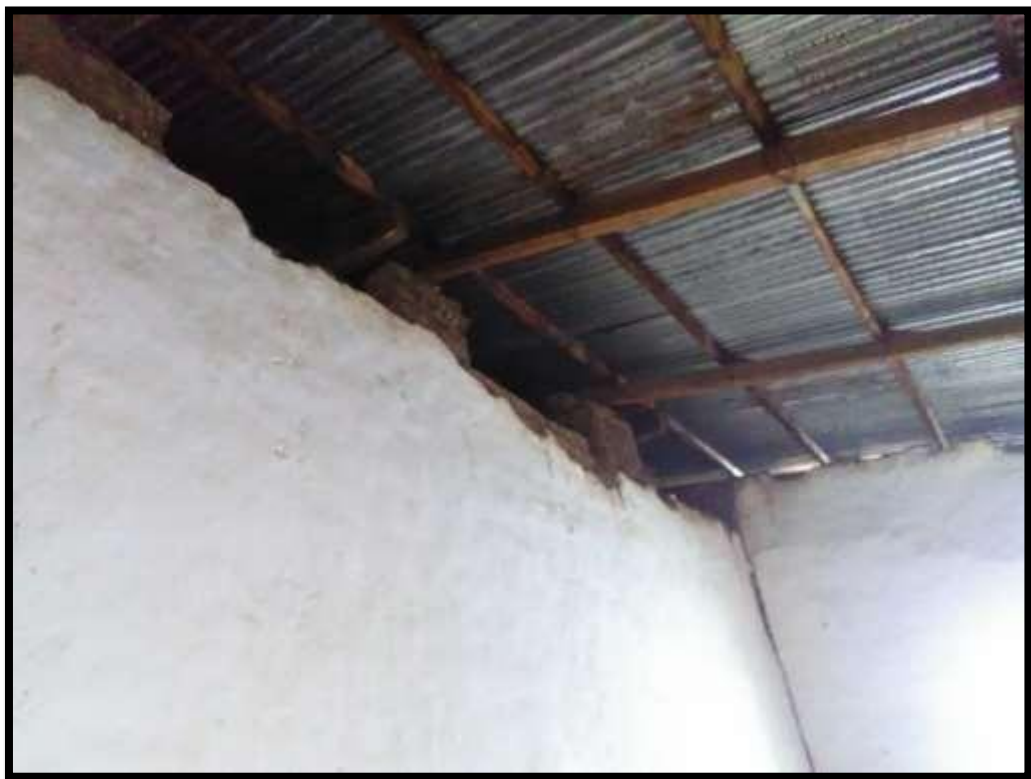
FOTO N° 8: Union muro – techo
