UNIVERSIDAD  
PRIVADA  
DEL NORTE

INGENIERÍA CIVIL

**“ANÁLISIS DEL ESTADO DEL PAVIMENTO FLEXIBLE,  
TIPO DE FALLAS Y SU SEVERIDAD DE LA AV.  
MÁRTIRES DE UCHURACCAY, ENTRE EL JR.  
EMANCIPACIÓN Y EL PSJE. LIBERTAD UTILIZANDO  
EL MÉTODO DEL ÍNDICE DE CONDICIÓN DE  
PAVIMENTO, EN LA CIUDAD DE CAJAMARCA - 2018”**

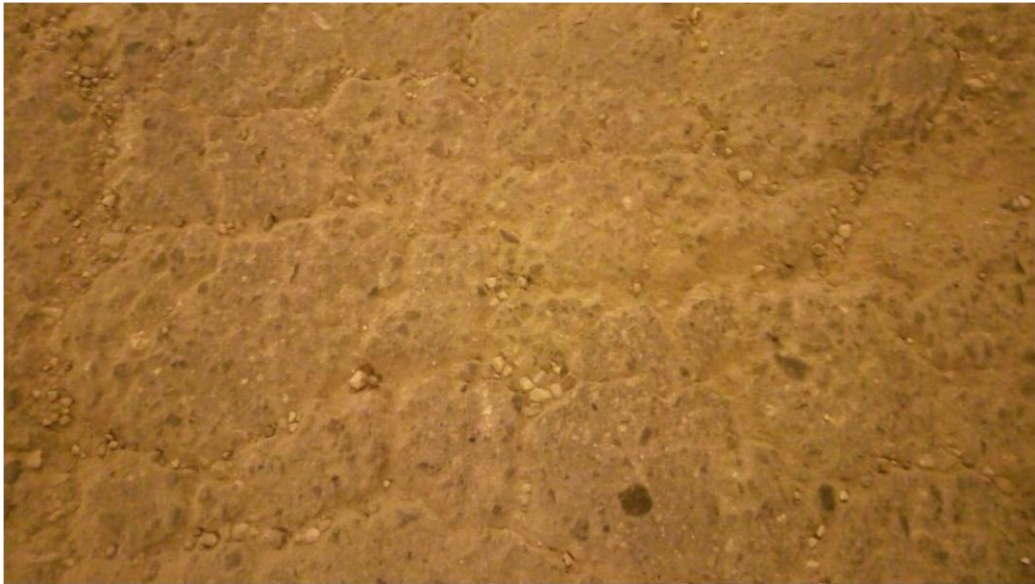
UM - 01. Piel de Cocodilo (Nivel de Severidad: Medio “M”)

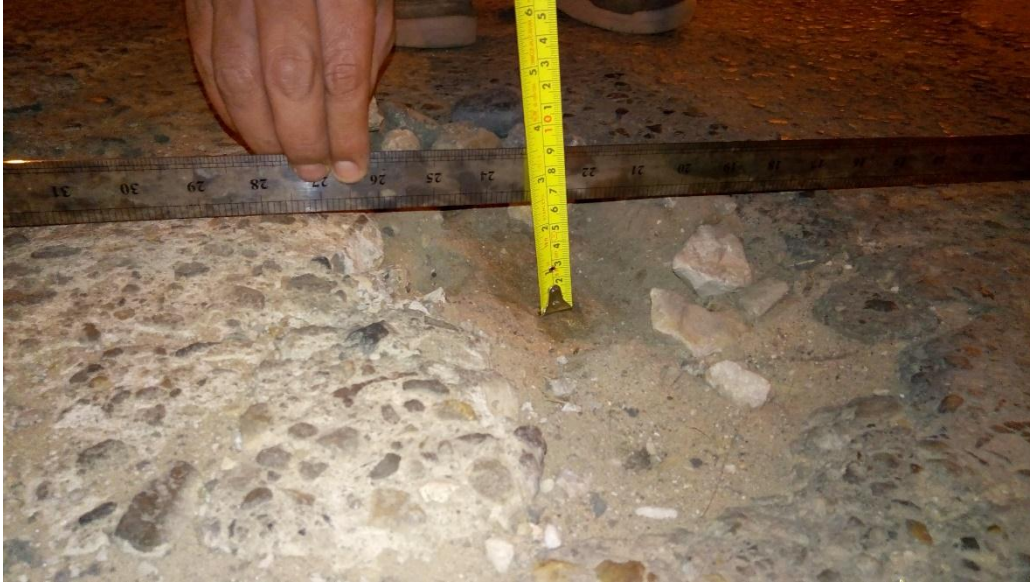
UM - 01. Huecos (Nivel de Severidad: Bajo “L”, Medio “M”)

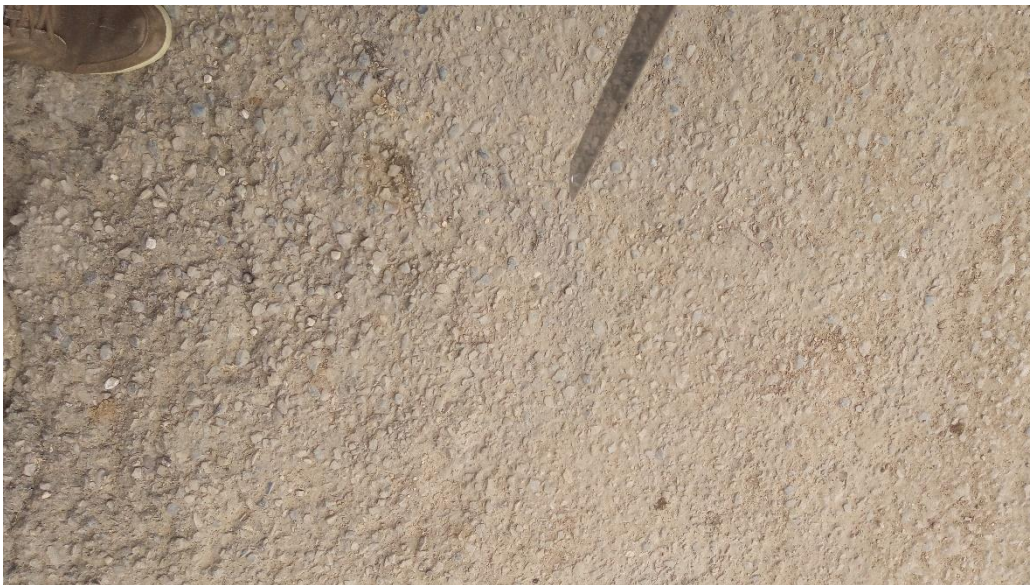
UM - 01. Meteorización / Desprendimiento de Agregados (Nivel de Severidad: Bajo “L”)

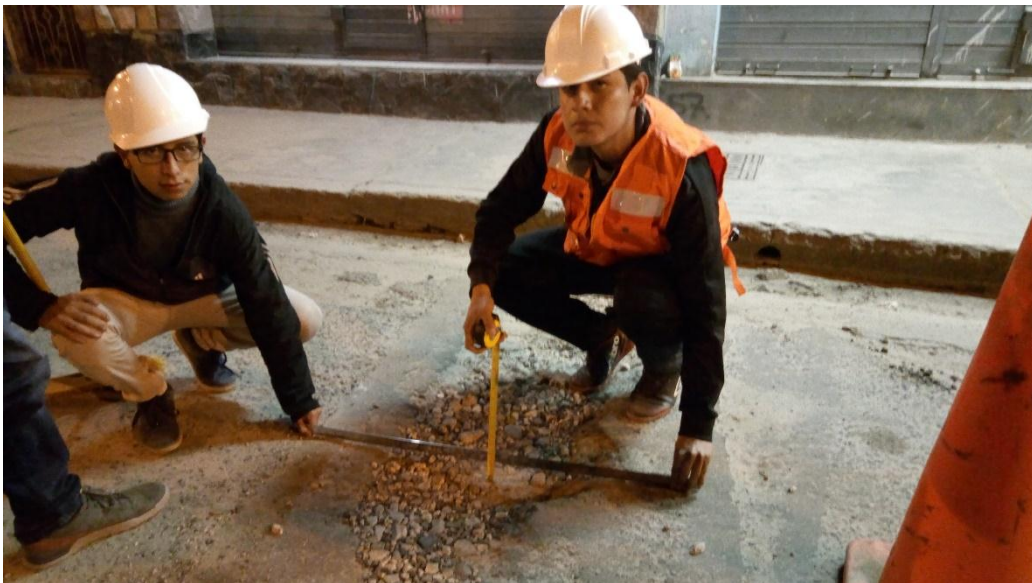
UM - 02. Huecos (Nivel de Severidad: Bajo “L”, Medio “M”)

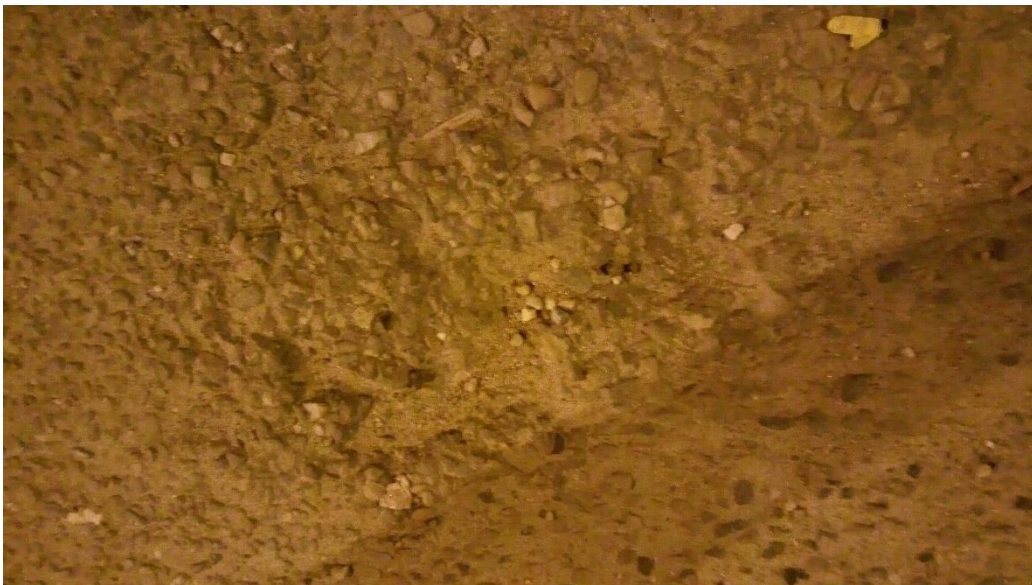
UM - 01. Meteorización / Desprendimiento de Agregados (Nivel de Severidad: Bajo "L", Medio "M")

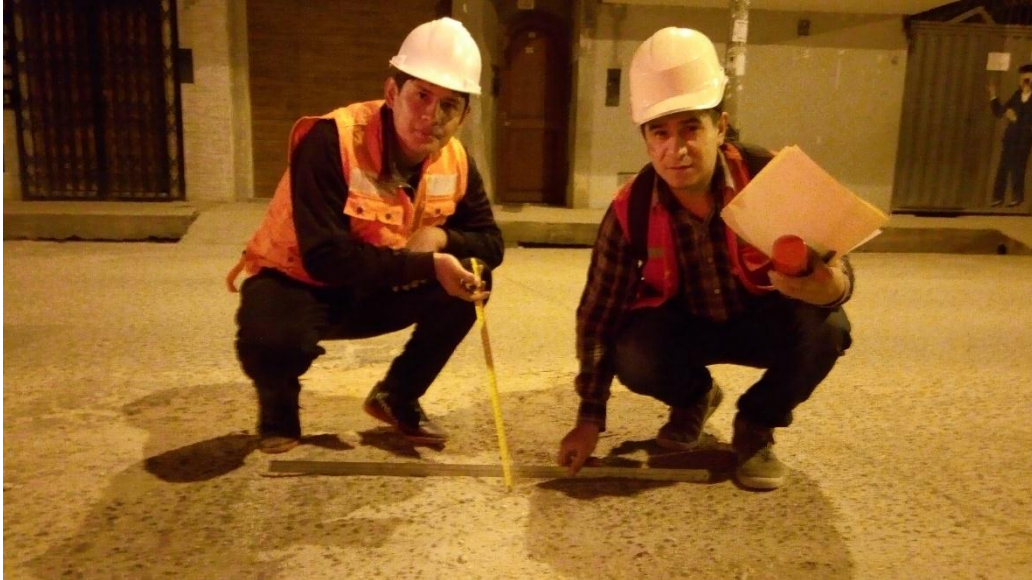
UM - 02. Huecos (Nivel de Severidad: Bajo “L”, Medio “M”)

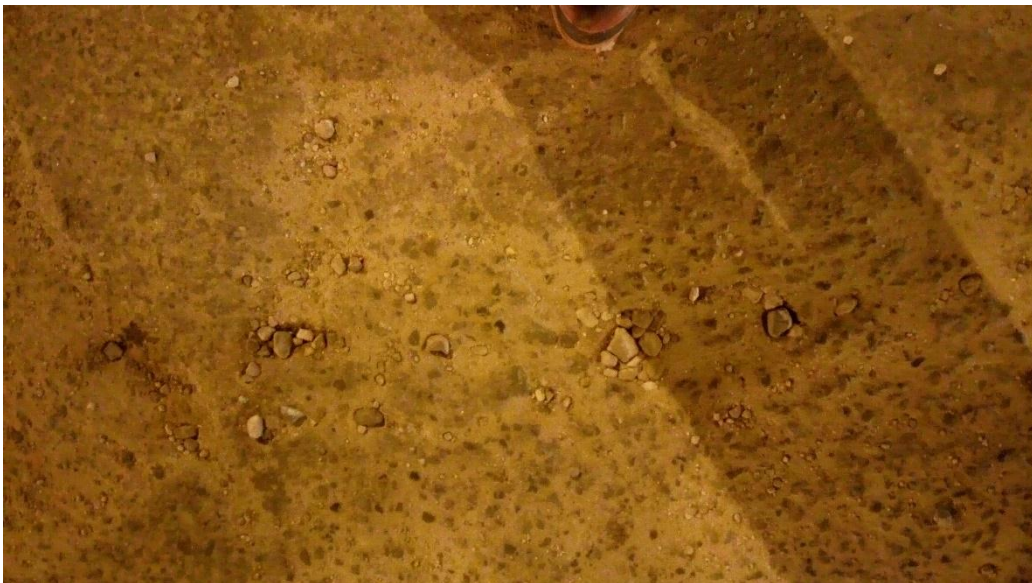
UM - 01. Meteorización / Desprendimiento de Agregados (Nivel de Severidad: Medio: “M”)
