FACULTAD DE INGENIERÍA

“VULNERABILIDAD FÍSICA DE LAS VIVIENDAS DE ADOBE FRENTE A UN EVENTO SÍSMICO EN EL CASERÍO DE SAMNE - DISTRITO DE OTUZCO – PROVINCIA DE OTUZCO – DEPARTAMENTO DE LA LIBERTAD, 2020”

Tesis para optar el título profesional de:

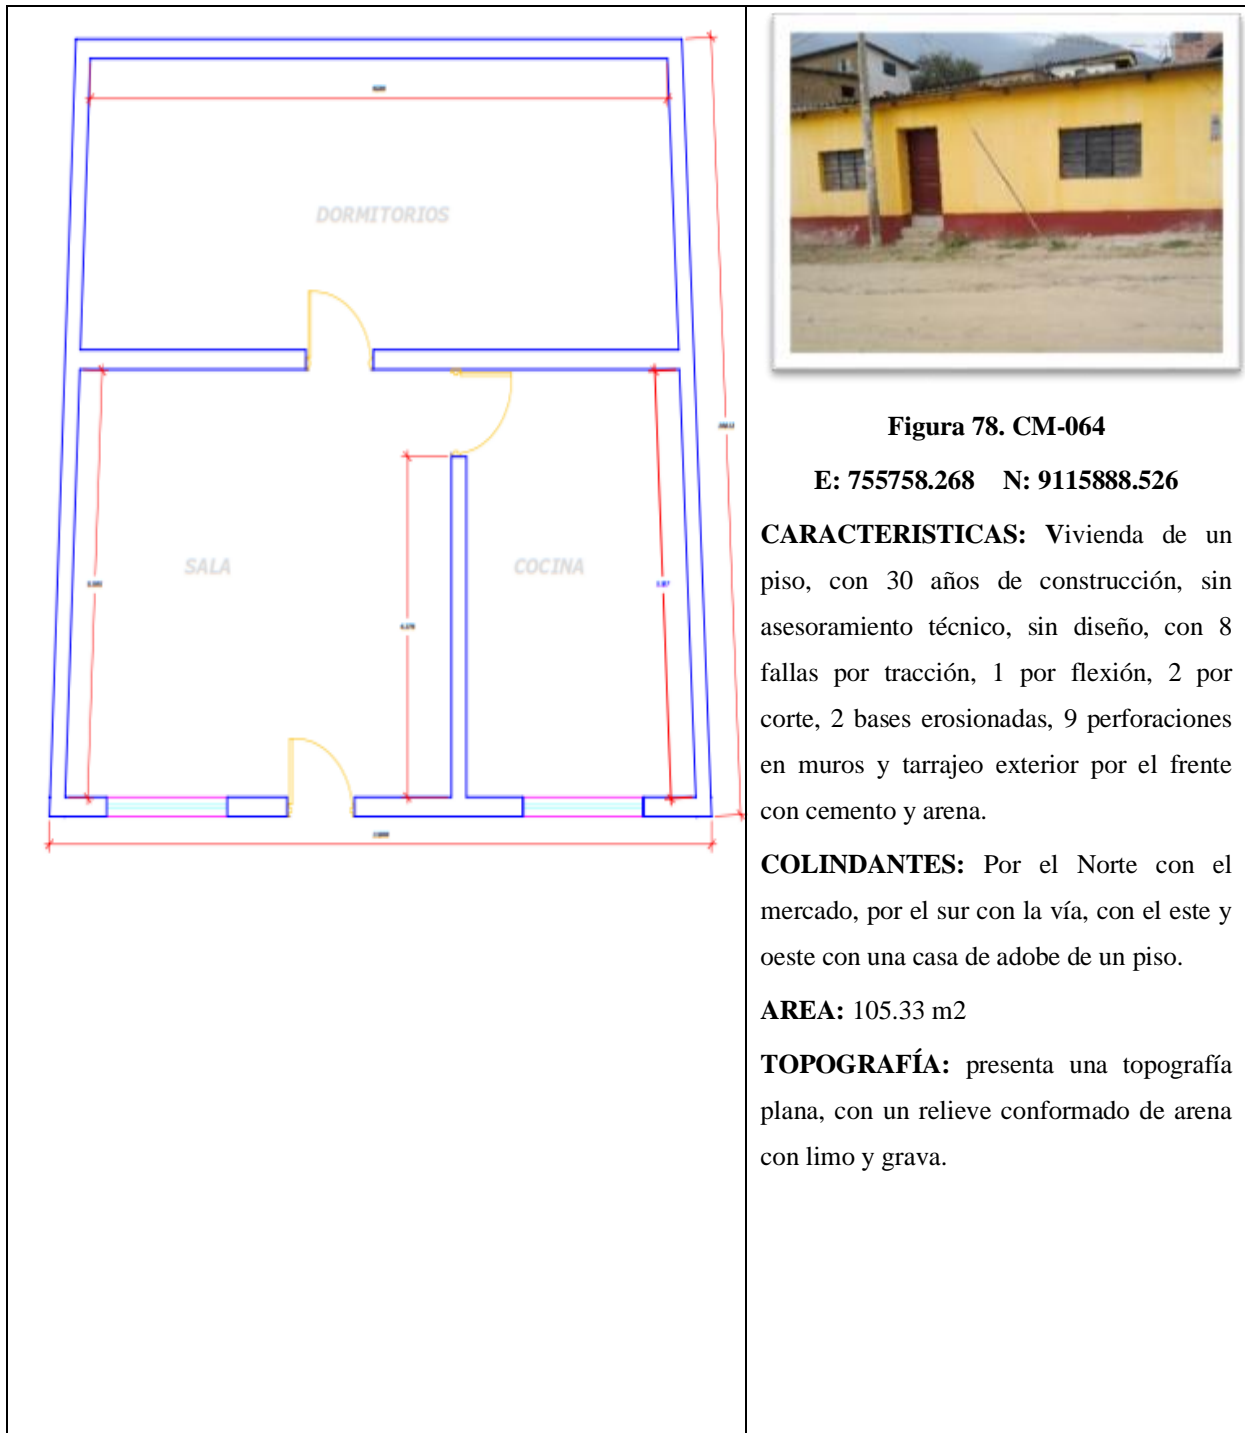
Figura 78. CM-064

TOPOGRAFÍA: presenta una topografía plana, con un relieve conformado de arena con limo y grava.

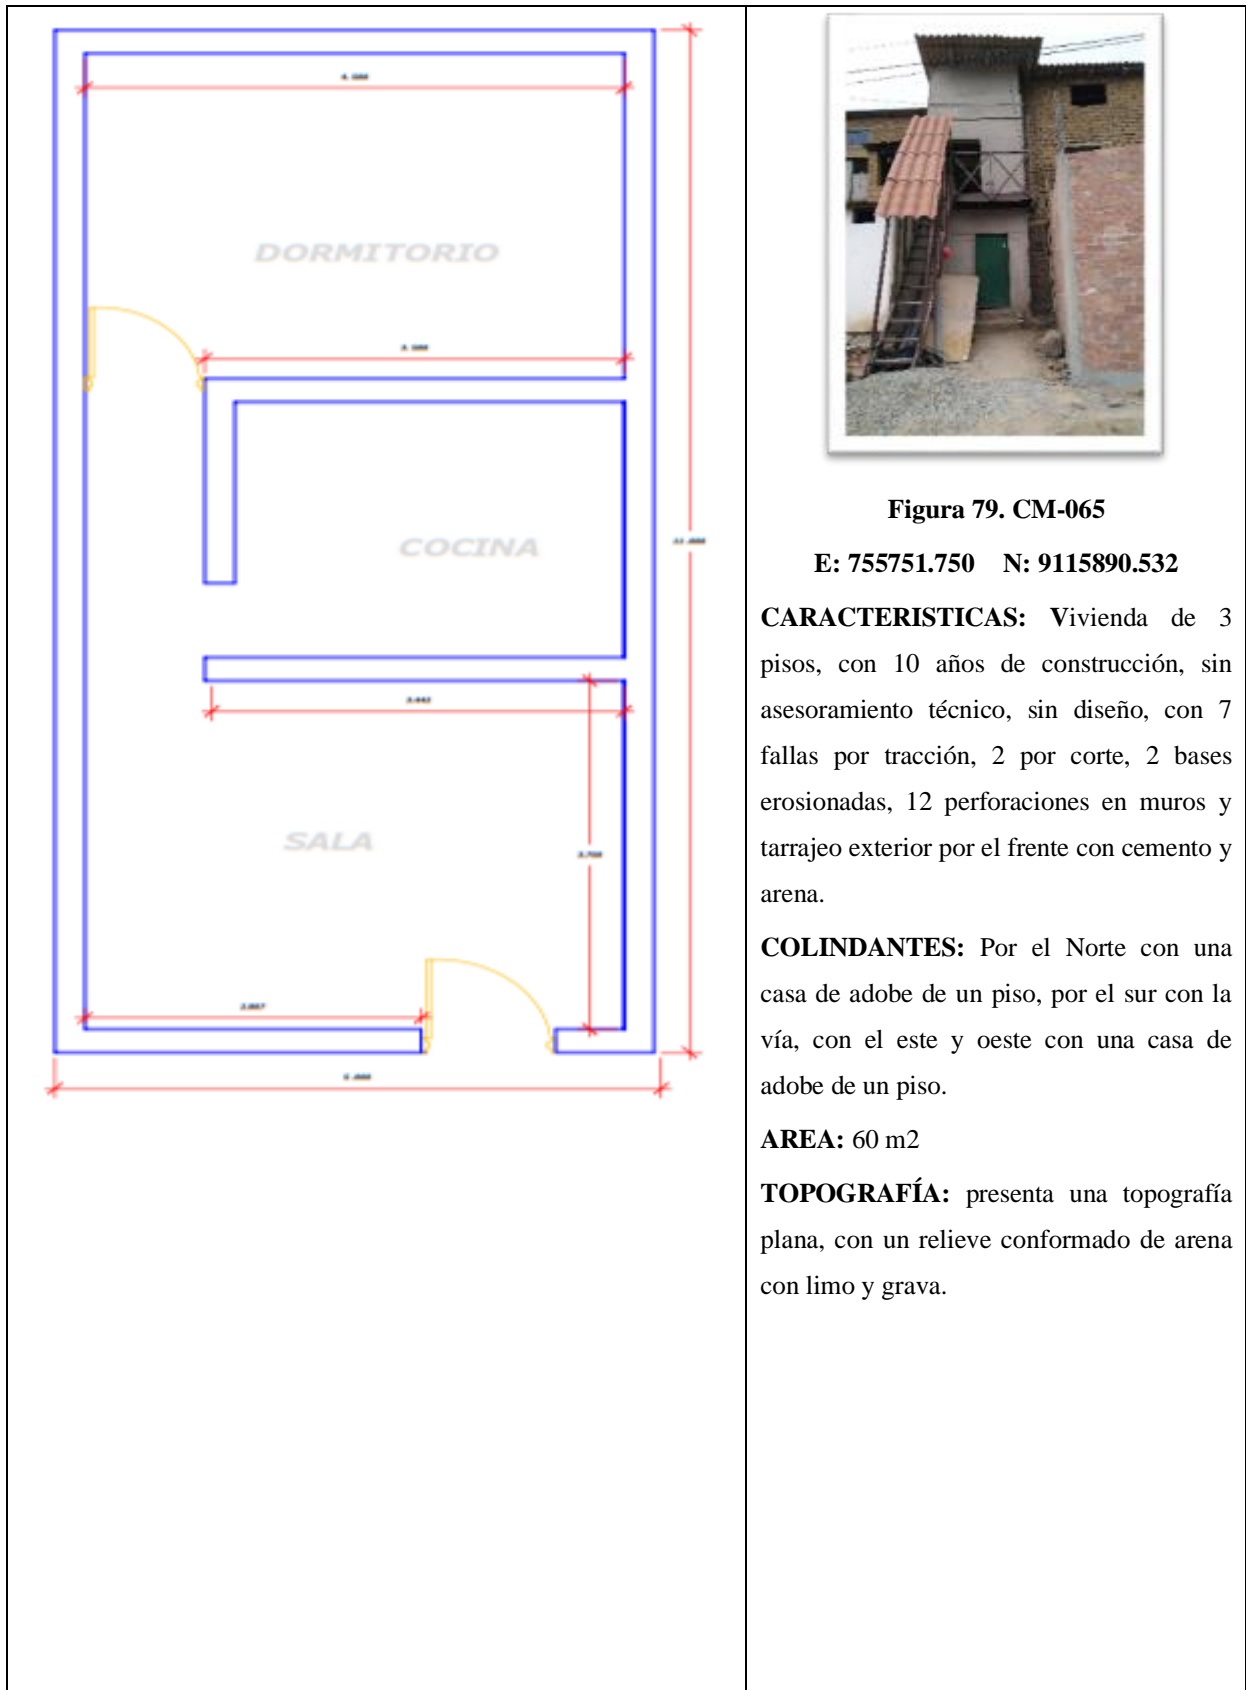
Figura 79. CM-065

TOPOGRAFÍA: presenta una topografía plana, con un relieve conformado de arena con limo y grava.

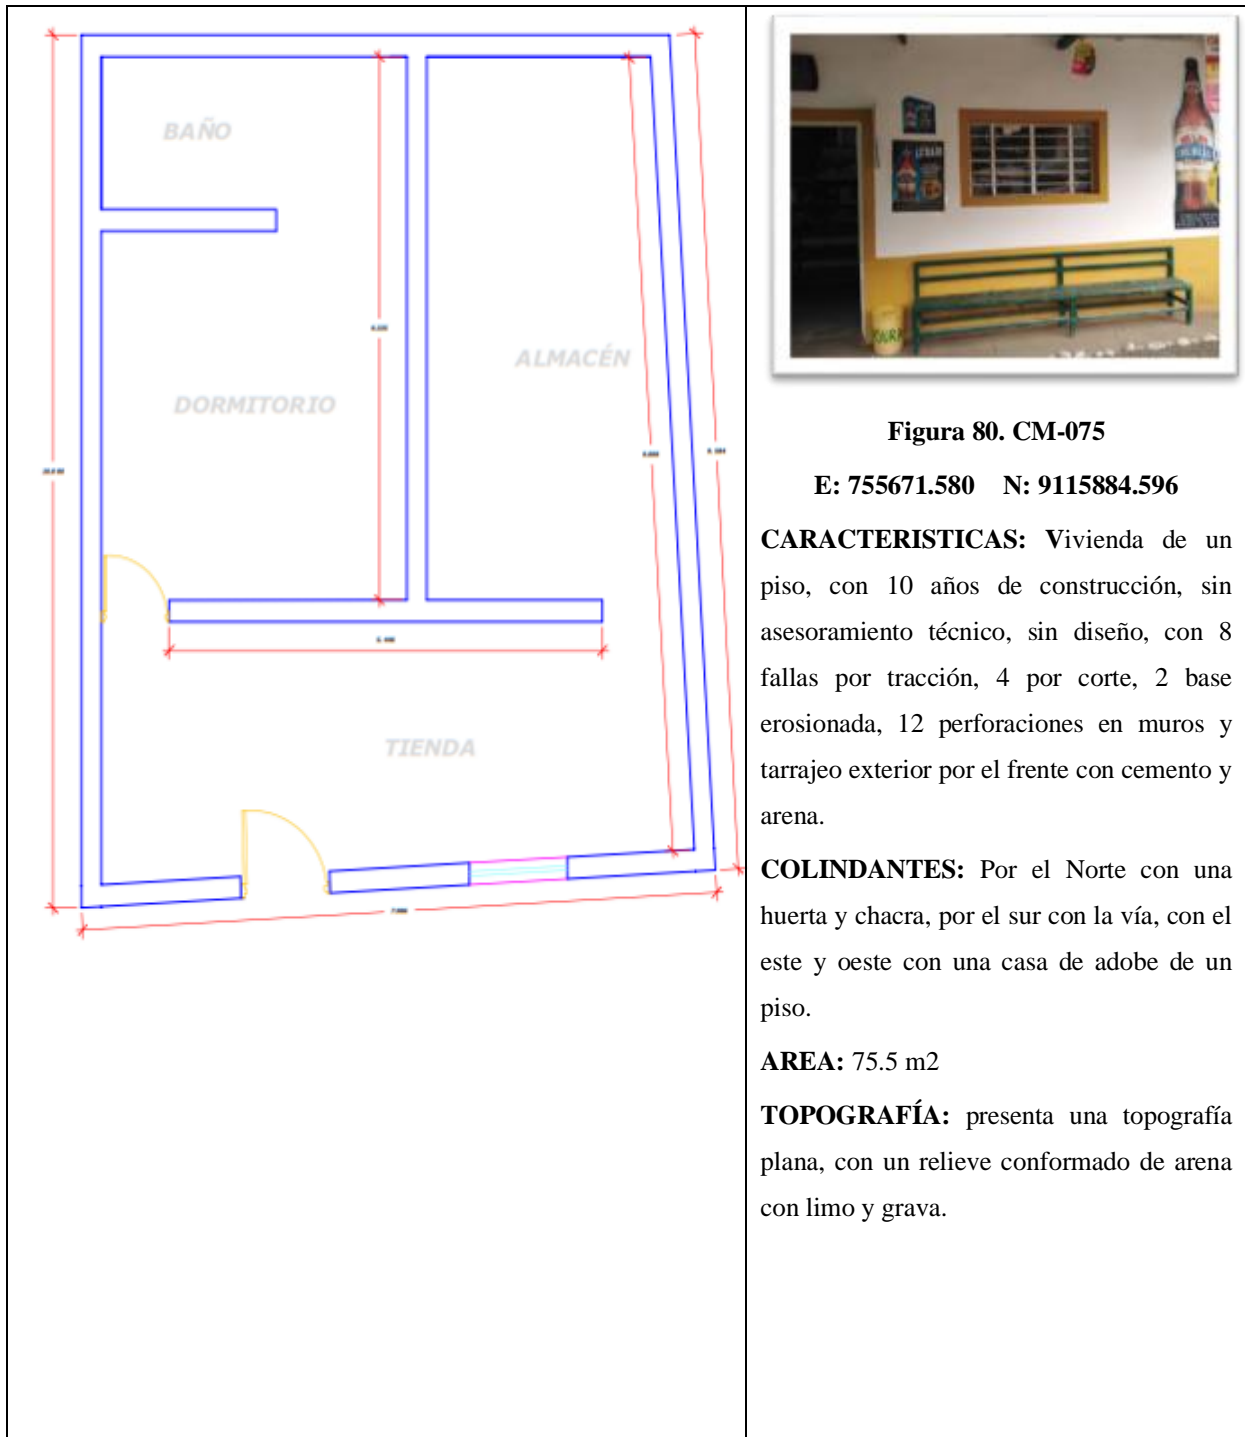
Figura 80. CM-075

TOPOGRAFÍA: presenta una topografía plana, con un relieve conformado de arena con limo y grava.

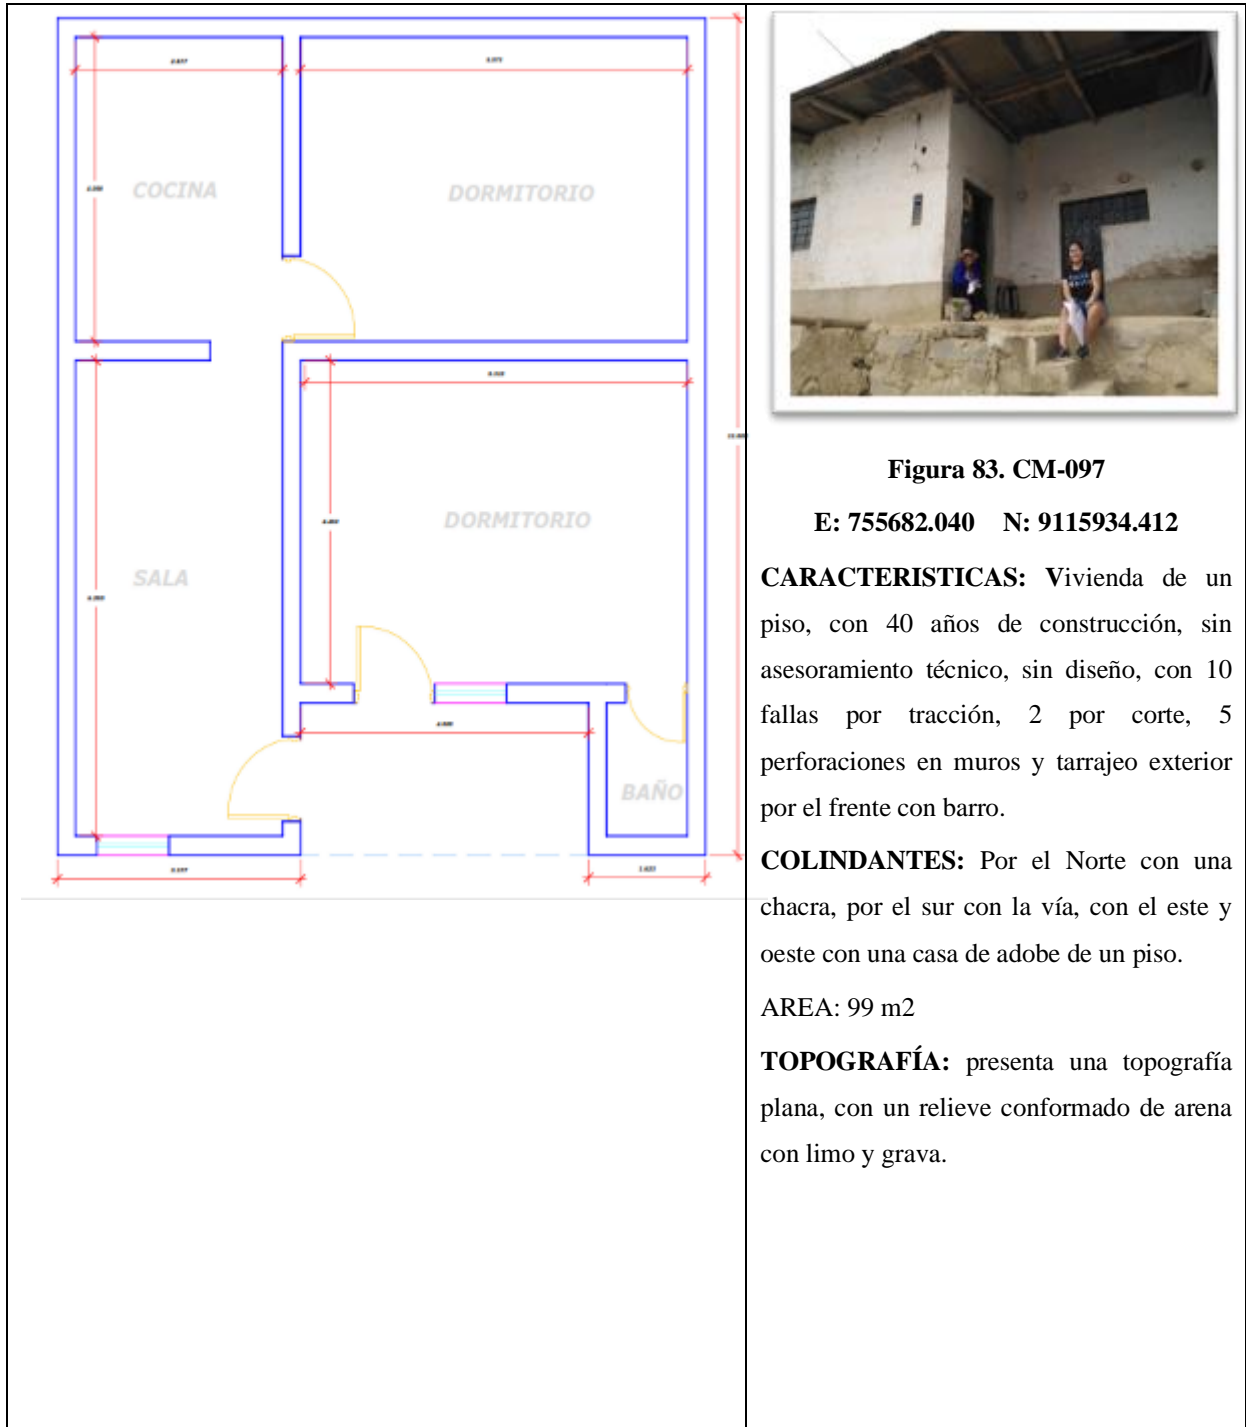
Figura 83. CM-097

TOPOGRAFÍA: presenta una topografía plana, con un relieve conformado de arena con limo y grava.

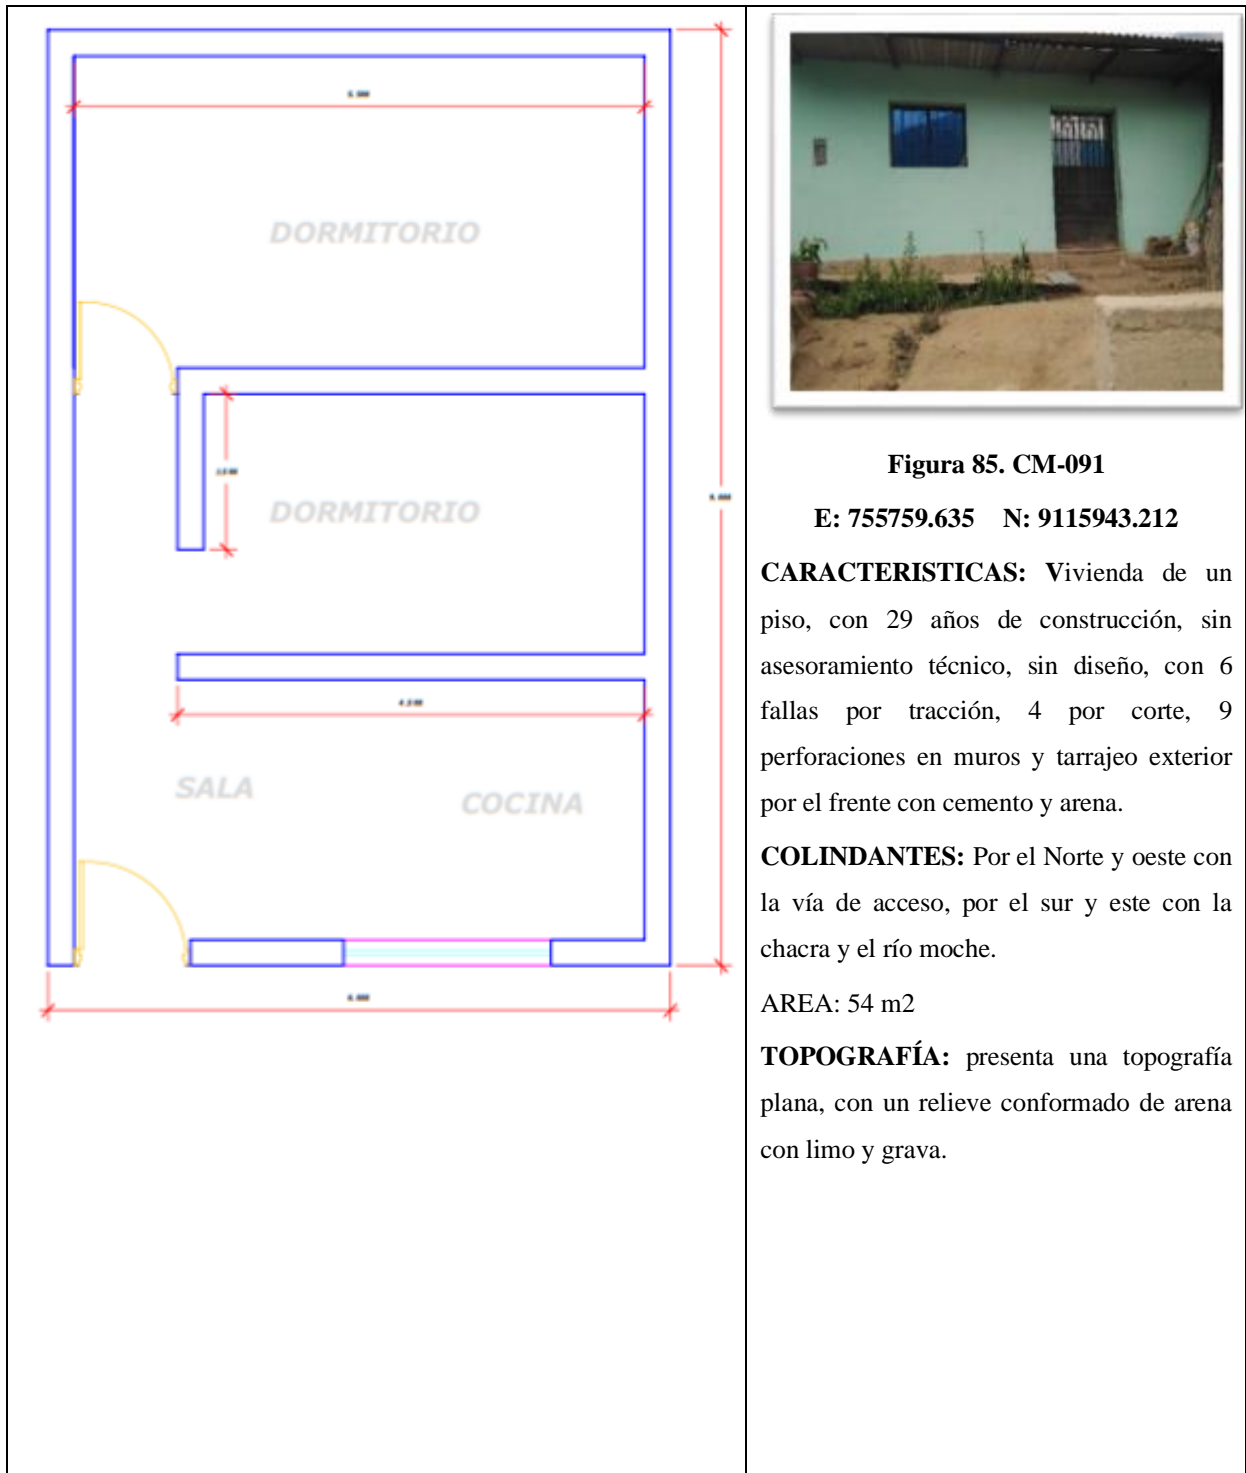
Figura 85. CM-091

CARACTERISTICAS: Vivienda de un piso, con 29 años de construcción, sin asesoramiento técnico, sin diseño, con 6 fallas por tracción, 4 por corte, 9 perforaciones en muros y tarrajeo exterior por el frente con cemento y arena.

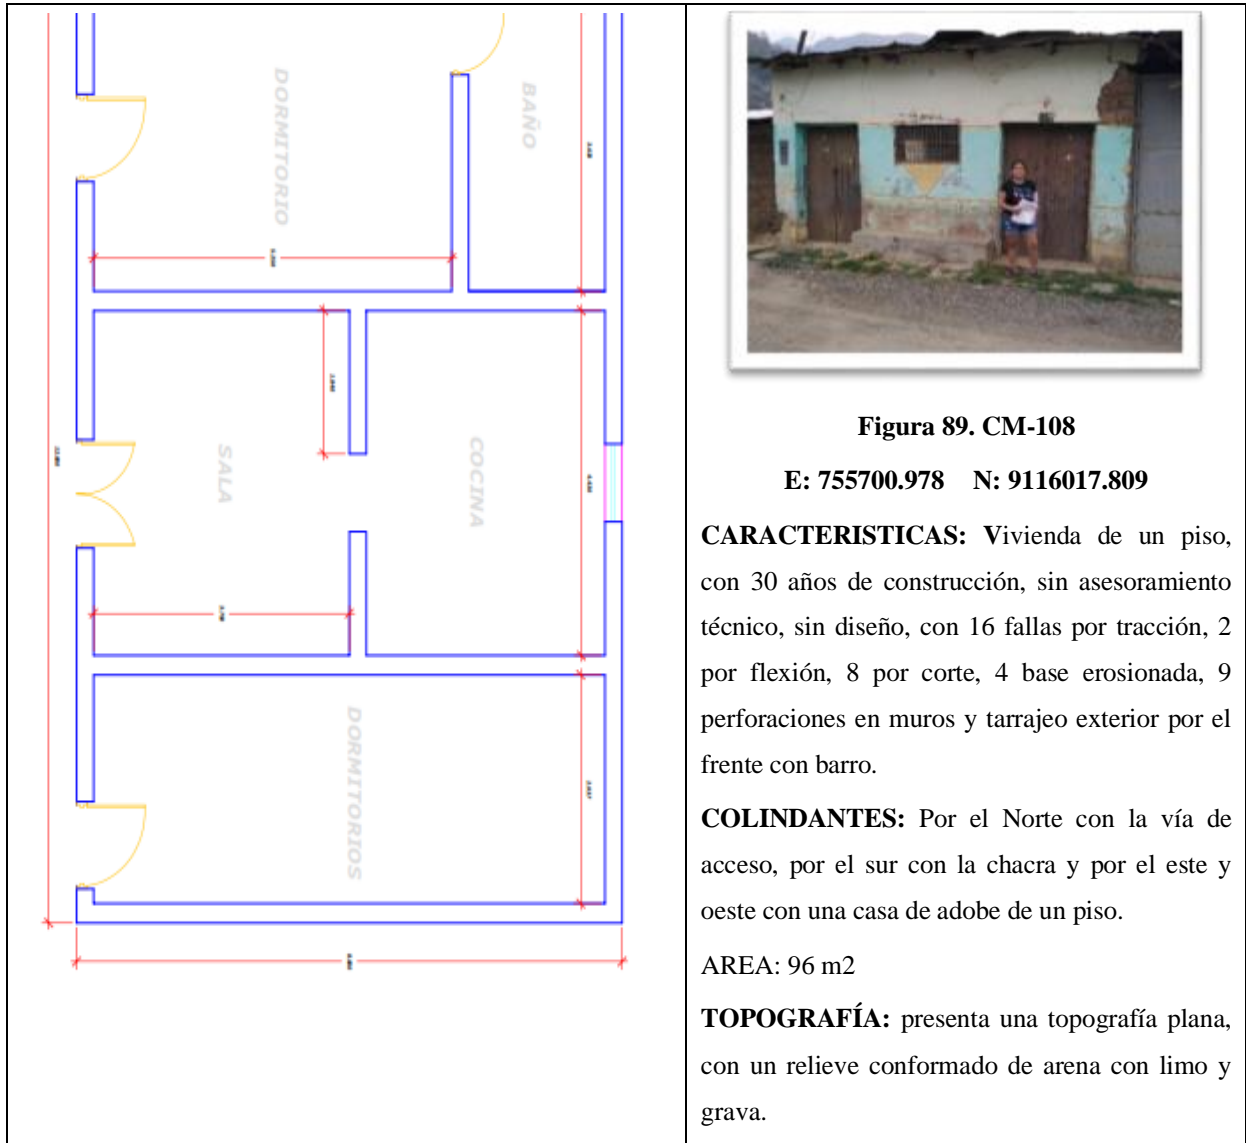
Figura 89. CM-108

CARACTERISTICAS: Vivienda de un piso, con 30 años de construcción, sin asesoramiento técnico, sin diseño, con 16 fallas por tracción, 2 por flexión, 8 por corte, 4 base erosionada, 9 perforaciones en muros y tarrajeo exterior por el frente con barro.

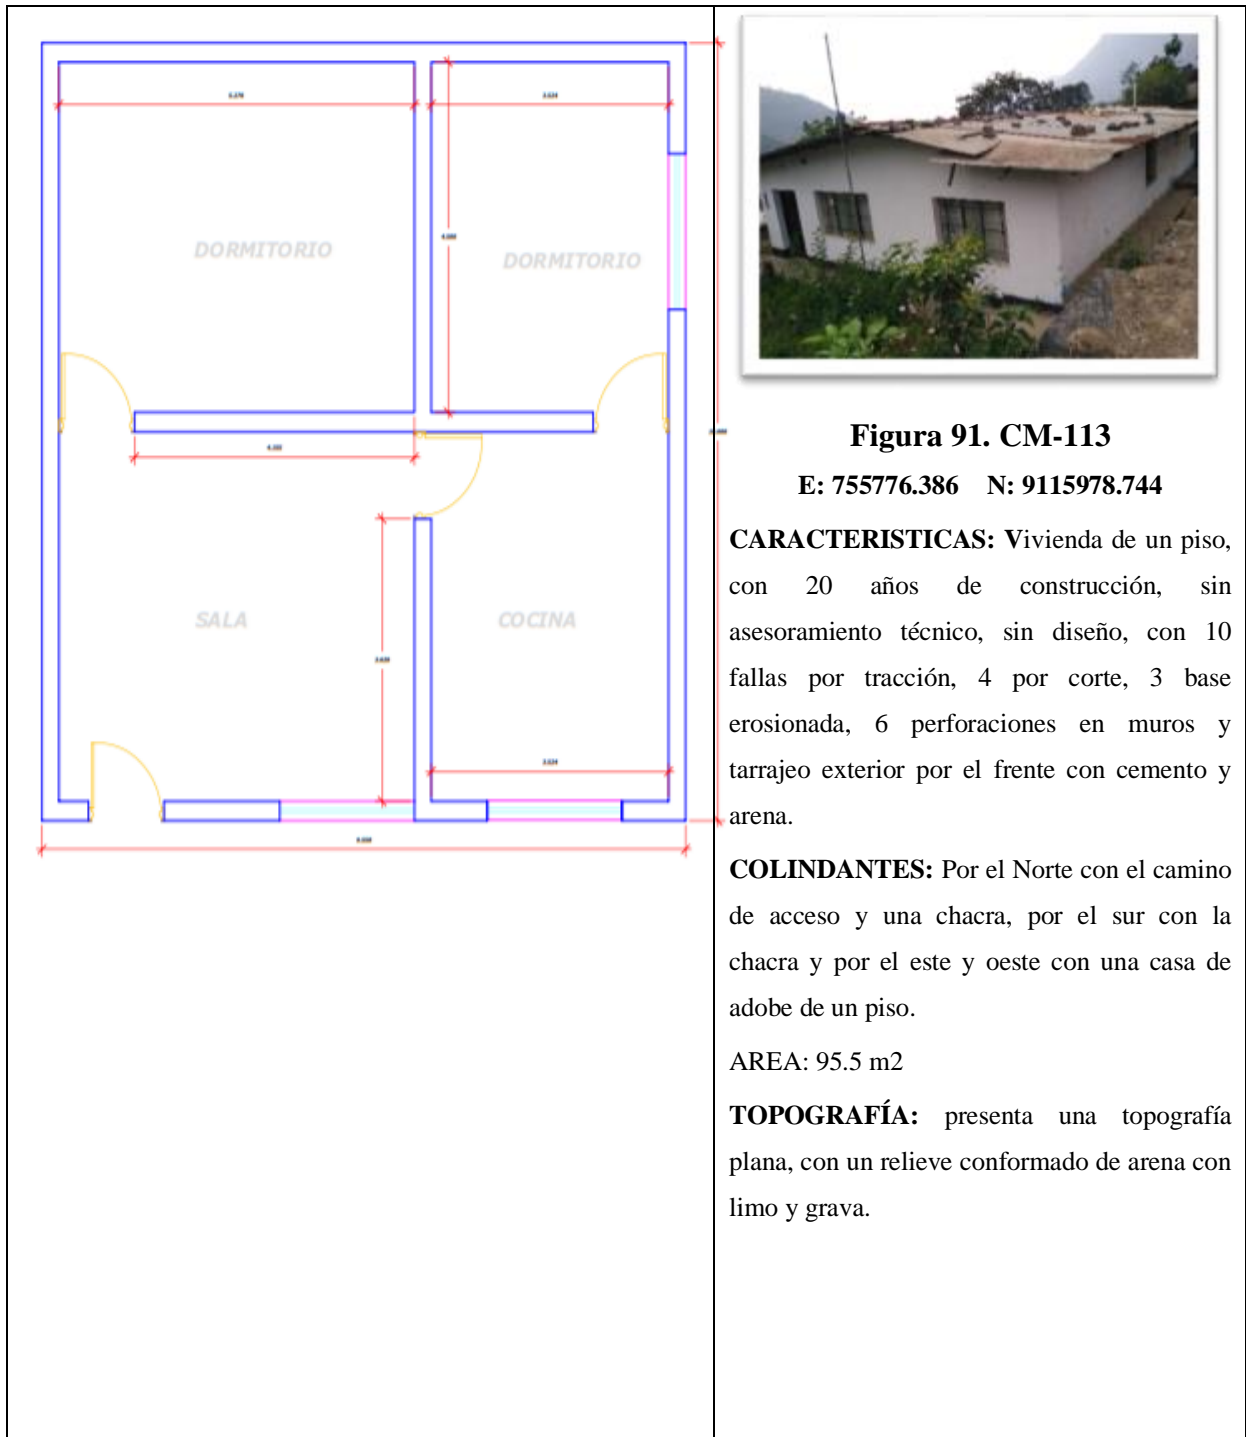
Figura 91. CM-113

CARACTERISTICAS: Vivienda de un piso, con 20 años de construcción, sin asesoramiento técnico, sin diseño, con 10 fallas por tracción, 4 por corte, 3 base erosionada, 6 perforaciones en muros y tarrajeo exterior por el frente con cemento y arena.

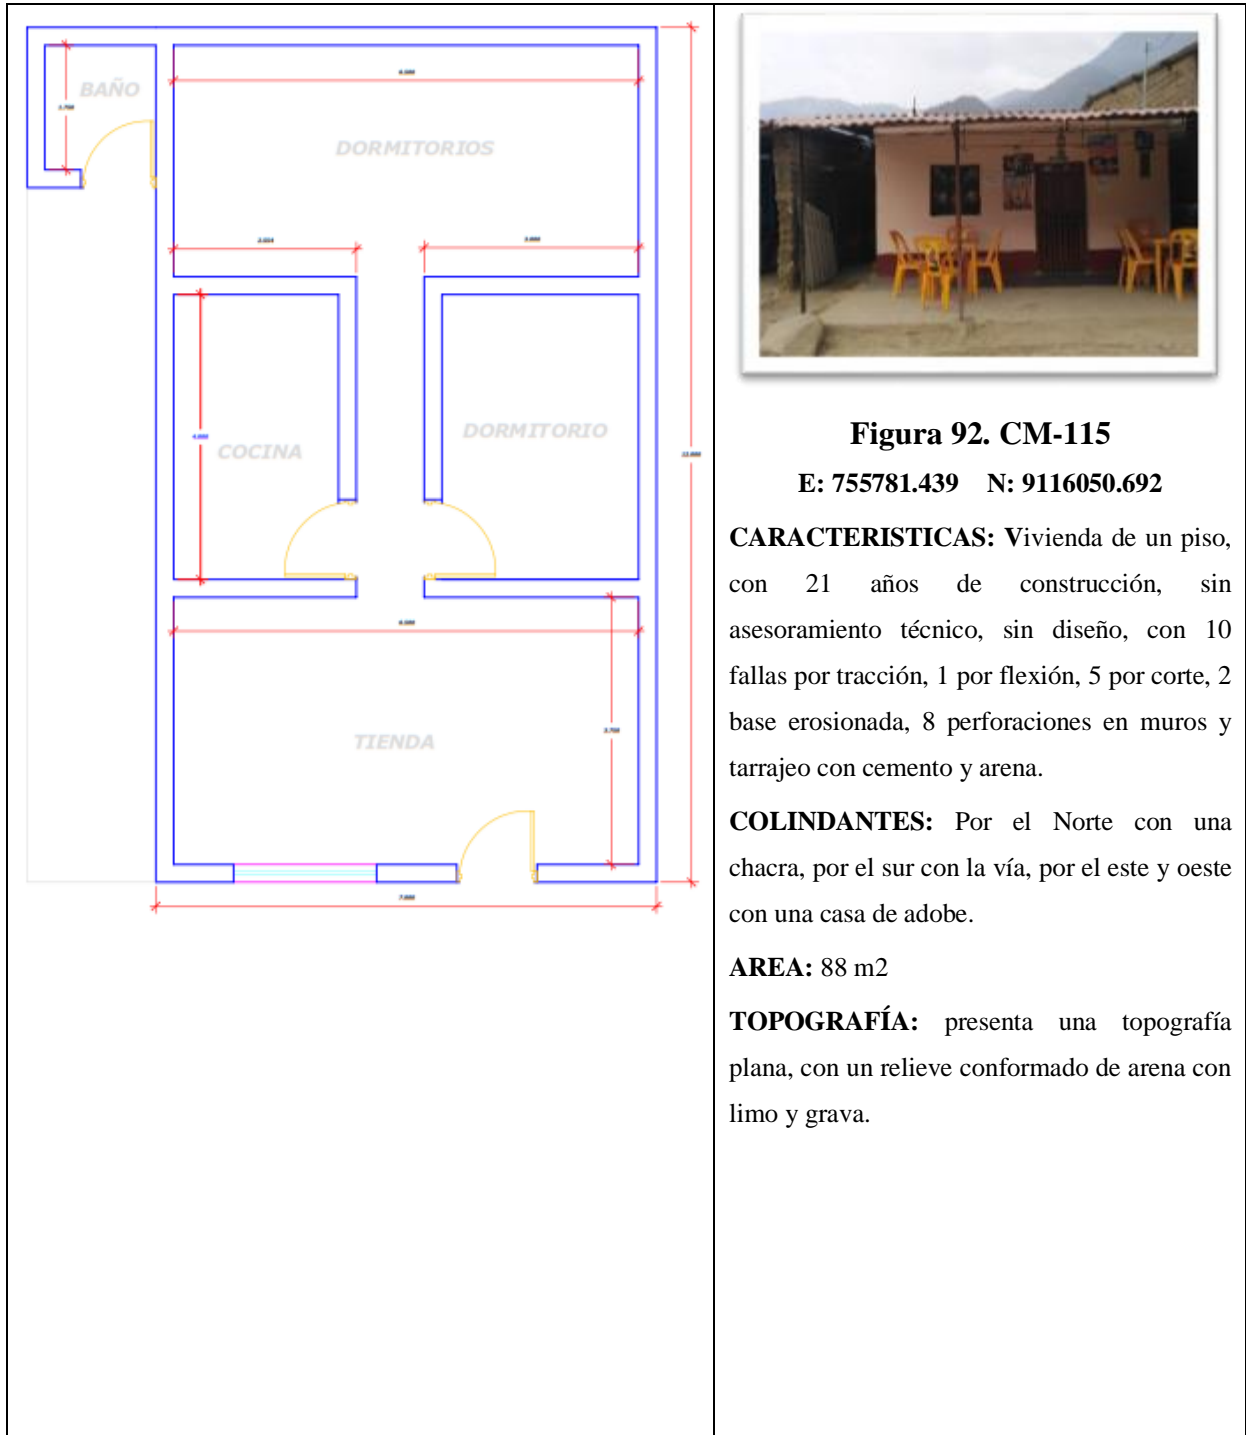
Figura 92. CM-115

CARACTERISTICAS: Vivienda de un piso, con 21 años de construcción, sin asesoramiento técnico, sin diseño, con 10 fallas por tracción, 1 por flexión, 5 por corte, 2 base erosionada, 8 perforaciones en muros y tarrajeo con cemento y arena.
