**“ACCESIBILIDAD UNIVERSAL EN CALLES,
INTERSECCIONES Y PLAZUELA DE LA
URBANIZACIÓN HORACIO ZEVALLOS,
CAJAMARCA”**

Tesis para optar el título profesional de:

Ingeniero Civil

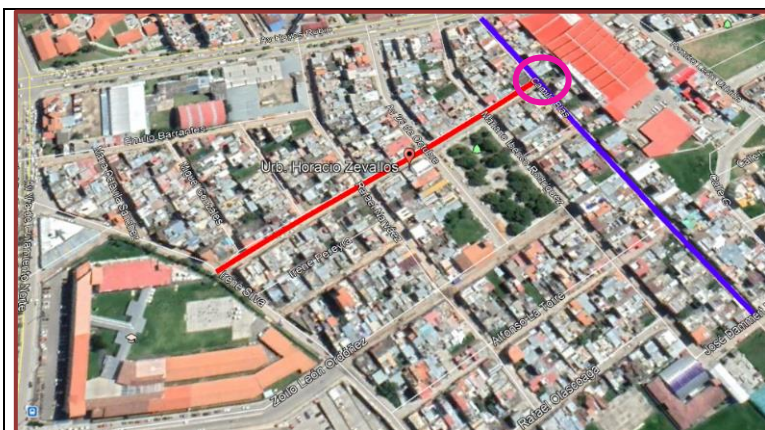
INTERSECCIÓN: Calle Camilo Blas y Tarsicio Bazán Zegarra

RECOLECCIÓN CUANTITATIVA	CONDICIÓN	SI	NO	Observaciones
Diseño geométrico	¿Los cruces marcados son lo suficientemente anchos?		X	No presenta ningún cruce marcado.
	¿Están los cruces peatonales situados a lo largo de las rutas deseadas?		X	No presenta ningún cruce marcado.
	¿Existen obstáculos en las esquinas que dificulten el cruce de los peatones?		X	Los obstáculos presentados son casetas de vigilancia.

¿Existen rampas peatonales?							X	No presenta rampas peatonales casi en su totalidad.
	¿Las rampas se encuentran alineadas?							X	La única rampa existente no está alineada.
Calidad y condición	¿las rampas se encuentran apropiadamente diseñadas?							X	La única rampa existente no está apropiadamente diseñada.
Continuidad y conectividad	¿Es el pavimento del cruce bien mantenido?						X		Con respecto al cruce de las calles el pavimento está mantenido.
Señales y marcas en pavimento	¿Son los peatones claramente dirigidos a los cruces y rutas de acceso para los peatones?							X	No presenta cruces y rutas de acceso para los peatones.
	¿Está la pintura de las líneas de parada y cruces gastadas, o las señales gastadas, faltantes o dañadas?							X	No presenta señales.
RECOLECCIÓN CUANTITATIVA		MEDICIÓN CUMPLE O NO					SI	NO	Observaciones
Medición en las esquinas e	LADO IZQUIERDO	MEDIDAS	MEDIDA 01	MEDIDA 02	MEDIDA 03	PROMEDIO	% PENDIENTE	X	No presenta cruces

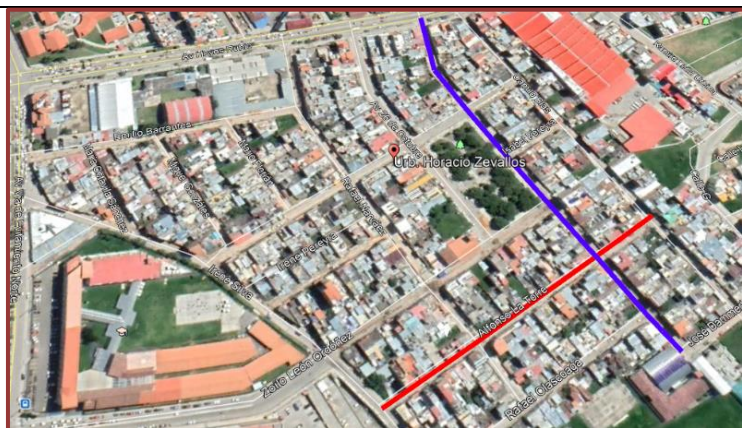
INTERSECCIÓN: Calle Mariano Iberico Rodríguez y Alfonso La Torre

RECOLECCIÓN CUANTITATIVA	CONDICIÓN	SI	NO	Observaciones
Diseño geométrico	¿Los cruces marcados son lo suficientemente anchos?		X	No presenta ningún cruce marcado.
	¿Están los cruces peatonales situados a lo largo de las rutas deseadas?		X	No presenta ningún cruce marcado.
	¿Existen obstáculos en las esquinas que dificulten el cruce de los peatones?		X	Los obstáculos presentados son casetas de vigilancia.

¿Existen rampas peatonales?							X	No presenta rampas peatonales casi en su totalidad.
	¿Las rampas se encuentran alineadas?							X	La única rampa existente no está alineada.
Calidad y condición	¿las rampas se encuentran apropiadamente diseñadas?							X	La única rampa existente no está apropiadamente diseñada.
Continuidad y conectividad	¿Es el pavimento del cruce bien mantenido?						X		Con respecto al cruce de las calles el pavimento está mantenido.
Señales y marcas en pavimento	¿Son los peatones claramente dirigidos a los cruces y rutas de acceso para los peatones?							X	No presenta cruces y rutas de acceso para los peatones.
	¿Está la pintura de las líneas de parada y cruces gastadas, o las señales gastadas, faltantes o dañadas?							X	No presenta señales.
RECOLECCIÓN CUANTITATIVA		MEDICIÓN CUMPLE O NO					SI	NO	Observaciones
		MEDIDAS	MEDIDA 01	MEDIDA 02	MEDIDA 03	PROMEDIO	% PENDIENTE

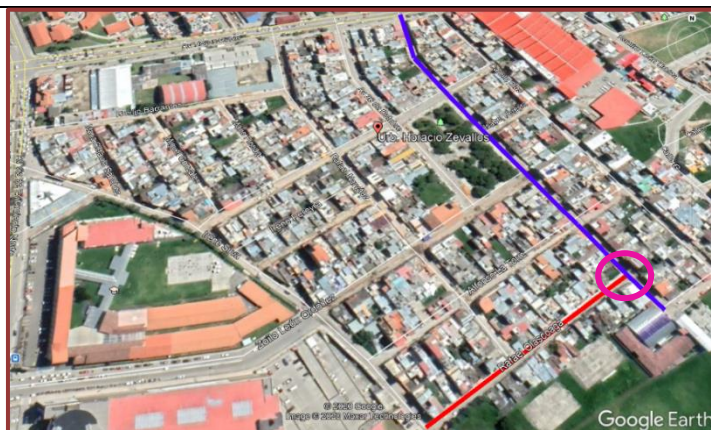
INTERSECCIÓN: Calle Mariano Iberico Rodríguez y Rafael Olascoaga

RECOLECCIÓN CUANTITATIVA	CONDICIÓN	SI	NO	Observaciones
Diseño geométrico	¿Los cruces marcados son lo suficientemente anchos?		X	No presenta ningún cruce marcado.
	¿Están los cruces peatonales situados a lo largo de las rutas deseadas?		X	No presenta ningún cruce marcado.
	¿Existen obstáculos en las esquinas que dificulten el cruce de los peatones?		X	Los obstáculos presentados son casetas de vigilancia.

¿Existen rampas peatonales?							X	No presenta rampas peatonales casi en su totalidad.
	¿Las rampas se encuentran alineadas?							X	La única rampa existente no está alineada.
Calidad y condición	¿las rampas se encuentran apropiadamente diseñadas?							X	La única rampa existente no está apropiadamente diseñada.
Continuidad y conectividad	¿Es el pavimento del cruce bien mantenido?						X		Con respecto al cruce de las calles el pavimento está mantenido.
Señales y marcas en pavimento	¿Son los peatones claramente dirigidos a los cruces y rutas de acceso para los peatones?							X	No presenta cruces y rutas de acceso para los peatones.
	¿Está la pintura de las líneas de parada y cruces gastadas, o las señales gastadas, faltantes o dañadas?							X	No presenta señales.
RECOLECCIÓN CUANTITATIVA		MEDICIÓN CUMPLE O NO					SI	NO	Observaciones
Medición en las esquinas e	LADO IZQUIERDO	MEDIDAS	MEDIDA 01	MEDIDA 02	MEDIDA 03	PROMEDIO	% PENDIENTE	X	No presenta cruce

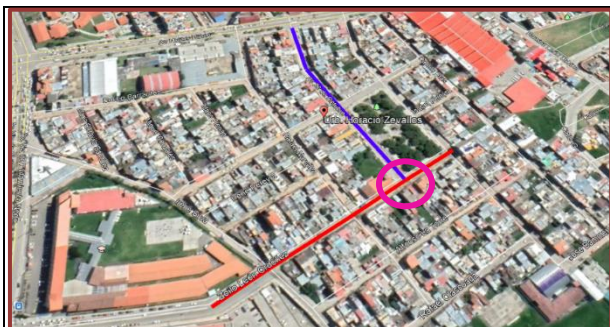
INTERSECCIÓN: Calle 26 de Octubre y Zoilo León Ordóñez

RECOLECCIÓN CUANTITATIVA	CONDICIÓN	SI	NO	Observaciones
Diseño geométrico	¿Los cruces marcados son lo suficientemente anchos?		X	No presenta ningún cruce marcado.
	¿Están los cruces peatonales situados a lo largo de las rutas deseadas?		X	No presenta ningún cruce marcado.
	¿Existen obstáculos en las esquinas que dificulten el cruce de los peatones?		X	Los obstáculos presentados son casetas de vigilancia.
	¿Existen rampas peatonales?		X	No presenta rampas peatonales casi en su totalidad.

¿Las rampas se encuentran alineadas?							X	La única rampa existente no está alineada.
Calidad y condición	¿las rampas se encuentran apropiadamente diseñadas?							X	La única rampa existente no está apropiadamente diseñada.
Continuidad y conectividad	¿Es el pavimento del cruce bien mantenido?						X		Con respecto al cruce de las calles el pavimento está mantenido.
Señales y marcas en pavimento	¿Son los peatones claramente dirigidos a los cruces y rutas de acceso para los peatones?							X	No presenta cruces y rutas de acceso para los peatones.
	¿Está la pintura de las líneas de parada y cruces gastadas, o las señales gastadas, faltantes o dañadas?							X	No presenta señales.
RECOLECCIÓN CUANTITATIVA		MEDICIÓN CUMPLE O NO					SI	NO	Observaciones
Medición en las esquinas e intersecciones los cruces peatonales según la Norma Técnica A.120 y GH.020	LADO IZQUIERDO	MEDIDAS	MEDIDA 01	MEDIDA 02	MEDIDA 03	PROMEDIO	X		No presenta cruces peatonales en las esquinas e intersecciones en su totalidad.

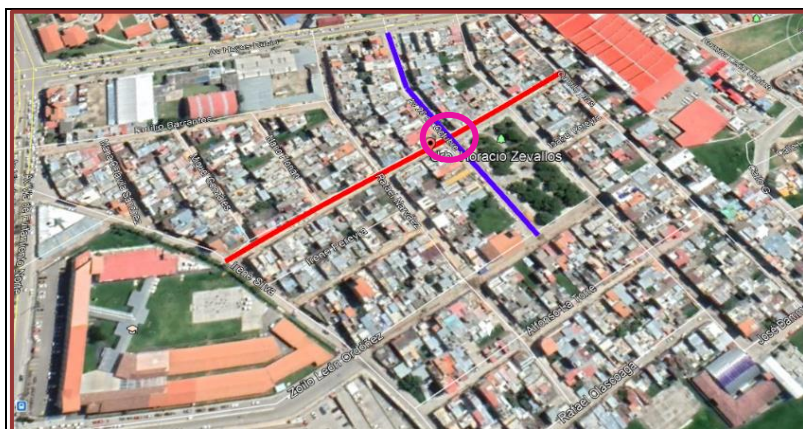
INTERSECCIÓN: Calle 26 de Octubre y Tarsicio Bazán Zegarra

RECOLECCIÓN CUANTITATIVA	CONDICIÓN	SI	NO	Observaciones
Diseño geométrico	¿Los cruces marcados son lo suficientemente anchos?		X	No presenta ningún cruce marcado.
	¿Están los cruces peatonales situados a lo largo de las rutas deseadas?		X	No presenta ningún cruce marcado.
	¿Existen obstáculos en las esquinas que dificulten el cruce de los peatones?		X	Los obstáculos presentados son casetas de vigilancia.

¿Existen rampas peatonales?							X	No presenta rampas peatonales casi en su totalidad.	
	¿Las rampas se encuentran alineadas?							X	La única rampa existente no está alineada.	
Calidad y condición	¿las rampas se encuentran apropiadamente diseñadas?							X	La única rampa existente no está apropiadamente diseñada.	
Continuidad y conectividad	¿Es el pavimento del cruce bien mantenido?						X		Con respecto al cruce de las calles el pavimento está mantenido.	
Señales y marcas en pavimento	¿Son los peatones claramente dirigidos a los cruces y rutas de acceso para los peatones?							X	No presenta cruces y rutas de acceso para los peatones.	
	¿Está la pintura de las líneas de parada y cruces gastadas, o las señales gastadas, faltantes o dañadas?							X	No presenta señales.	
RECOLECCIÓN CUANTITATIVA		MEDICIÓN CUMPLE O NO						SI	NO	Observaciones
Medición en las esquinas e	LADO IZQUIERDO	MEDIDAS	MEDIDA 01	MEDIDA 02	MEDIDA 03	PROMEDIO	% PENDIENTE		X	No presenta cruce

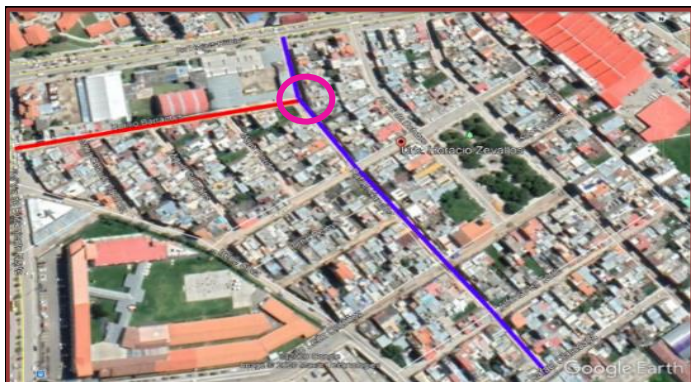
Intersección, Calle Rafael Narváez y Emilio Barrantes

RECOLECCIÓN CUANTITATIVA	CONDICIÓN	SI	NO	Observaciones
Diseño geométrico	¿Los cruces marcados son lo suficientemente anchos?		X	No presenta ningún cruce marcado.
	¿Están los cruces peatonales situados a lo largo de las rutas deseadas?		X	No presenta ningún cruce marcado.
	¿Existen obstáculos en las esquinas que dificulten el cruce de los peatones?		X	Los obstáculos presentados son casetas de vigilancia.
	¿Existen rampas peatonales?		X	No presenta rampas

peatonales casi en su totalidad.	
		¿Las rampas se encuentran alineadas?							X	La única rampa existente no está alineada.
		¿las rampas se encuentran apropiadamente diseñadas?							X	La única rampa existente no está apropiadamente diseñada.
Calidad y condición		¿Es el pavimento del cruce bien mantenido?						X		Con respecto al cruce de las calles el pavimento está mantenido.
Continuidad y conectividad		¿Son los peatones claramente dirigidos a los cruces y rutas de acceso para los peatones?							X	No presenta cruces y rutas de acceso para los peatones.
Señales y marcas en pavimento		¿Está la pintura de las líneas de parada y cruces gastadas, o las señales gastadas, faltantes o dañadas?							X	No presenta señales.
RECOLECCIÓN CUANTITATIVA		MEDICIÓN CUMPLE O NO						SI	NO	Observaciones
Medición en las esquinas e intersecciones los	LADO IZQUIERDO	MEDIDAS	MEDIDA 01	MEDIDA 02	MEDIDA 03	PROMEDIO	% PENDIENTE		X	No presenta cruces peatonales en

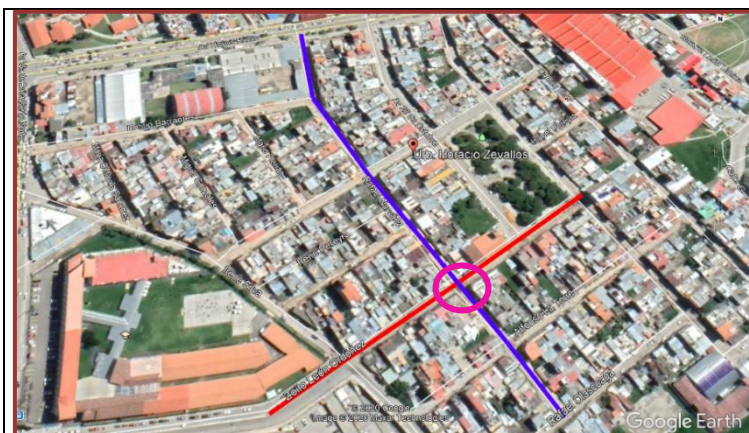
INTERSECCIÓN: Calle Rafael Narváez y Zoilo León Ordóñez

RECOLECCIÓN CUANTITATIVA	CONDICIÓN	SI	NO	Observaciones
Diseño geométrico	¿Los cruces marcados son lo suficientemente anchos?		X	No presenta ningún cruce marcado.
	¿Están los cruces peatonales situados a lo largo de las rutas deseadas?		X	No presenta ningún cruce marcado.
	¿Existen obstáculos en las esquinas que dificulten el cruce de los peatones?		X	Los obstáculos presentados son casetas de vigilancia.

¿Existen rampas peatonales?							X	No presenta rampas peatonales casi en su totalidad.
	¿Las rampas se encuentran alineadas?							X	La única rampa existente no está alineada.
Calidad y condición	¿las rampas se encuentran apropiadamente diseñadas?							X	La única rampa existente no está apropiadamente diseñada.
Continuidad y conectividad	¿Es el pavimento del cruce bien mantenido?						X		Con respecto al cruce de las calles el pavimento está mantenido.
Señales y marcas en pavimento	¿Son los peatones claramente dirigidos a los cruces y rutas de acceso para los peatones?							X	No presenta cruces y rutas de acceso para los peatones.
	¿Está la pintura de las líneas de parada y cruces gastadas, o las señales gastadas, faltantes o dañadas?							X	No presenta señales.
RECOLECCIÓN CUANTITATIVA		MEDICIÓN CUMPLE O NO					SI	NO	Observaciones
Medición en las esquinas e	LADO IZQUIERDO	MEDIDAS LARGO	MEDIDA 01	MEDIDA 02	MEDIDA 03	PROMEDIO	% PENDIENTE	X	No presenta cruce

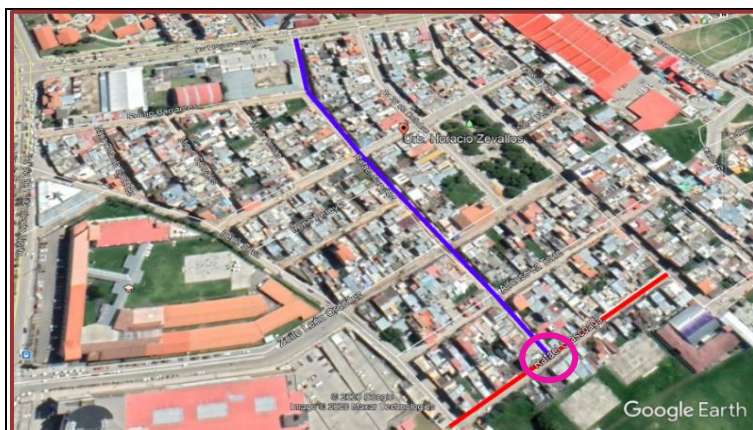
INTERSECCIÓN: Calle Rafael Narváez y Rafael Olascoaga

RECOLECCIÓN CUANTITATIVA	CONDICIÓN	SI	NO	Observaciones
Diseño geométrico	¿Los cruces marcados son lo suficientemente anchos?		X	No presenta ningún cruce marcado.
	¿Están los cruces peatonales situados a lo largo de las rutas deseadas?		X	No presenta ningún cruce marcado.
	¿Existen obstáculos en las esquinas que dificulten el cruce de los peatones?		X	Los obstáculos presentados son casetas de vigilancia.

¿Existen rampas peatonales?							X	No presenta rampas peatonales casi en su totalidad.
	¿Las rampas se encuentran alineadas?							X	La única rampa existente no está alineada.
Calidad y condición	¿las rampas se encuentran apropiadamente diseñadas?							X	La única rampa existente no está apropiadamente diseñada.
Continuidad y conectividad	¿Es el pavimento del cruce bien mantenido?						X		Con respecto al cruce de las calles el pavimento está mantenido.
Señales y marcas en pavimento	¿Son los peatones claramente dirigidos a los cruces y rutas de acceso para los peatones?							X	No presenta cruces y rutas de acceso para los peatones.
	¿Está la pintura de las líneas de parada y cruces gastadas, o las señales gastadas, faltantes o dañadas?							X	No presenta señales.
RECOLECCIÓN CUANTITATIVA		MEDICIÓN CUMPLE O NO					SI	NO	Observaciones
Medición en las esquinas e	LADO IZQUIERDO	MEDIDAS	MEDIDA 01	MEDIDA 02	MEDIDA 03	PROMEDIO	% PENDIENTE	X	No presenta cruce

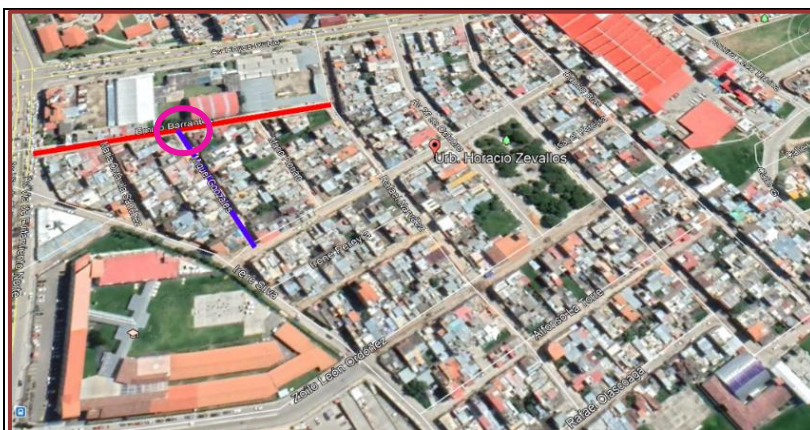
INTERSECCIÓN: Calle Miguel Gonzáles y Emilio Barrantes

RECOLECCIÓN CUANTITATIVA	CONDICIÓN	SI	NO	Observaciones
Diseño geométrico	¿Los cruces marcados son lo suficientemente anchos?		X	No presenta ningún cruce marcado.
	¿Están los cruces peatonales situados a lo largo de las rutas deseadas?		X	No presenta ningún cruce marcado.
	¿Existen obstáculos en las esquinas que dificulten el cruce de los peatones?	X		Los obstáculos presentados son casetas de vigilancia.

¿Existen rampas peatonales?							X	No presenta rampas peatonales casi en su totalidad.
	¿Las rampas se encuentran alineadas?							X	La única rampa existente no está alineada.
Calidad y condición	¿las rampas se encuentran apropiadamente diseñadas?							X	La única rampa existente no está apropiadamente diseñada.
Continuidad y conectividad	¿Es el pavimento del cruce bien mantenido?						X		Con respecto al cruce de las calles el pavimento está mantenido.
Señales y marcas en pavimento	¿Son los peatones claramente dirigidos a los cruces y rutas de acceso para los peatones?							X	No presenta cruces y rutas de acceso para los peatones.
	¿Está la pintura de las líneas de parada y cruces gastadas, o las señales gastadas, faltantes o dañadas?							X	No presenta señales.
RECOLECCIÓN CUANTITATIVA		MEDICIÓN CUMPLE O NO					SI	NO	Observaciones
Medición en las esquinas e	LADO IZQUIERDO	MEDIDAS	MEDIDA 01	MEDIDA 02	MEDIDA 03	PROMEDIO	% PENDIENTE	X	No presenta cruce

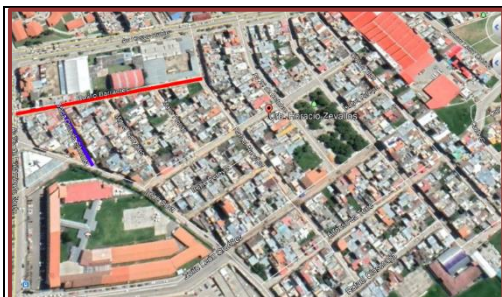
INTERSECCIÓN: Calle María Octavila Sánchez y Emilio Barrantes

RECOLECCIÓN CUANTITATIVA	CONDICIÓN	SI	NO	Observaciones
Diseño geométrico	¿Los cruces marcados son lo suficientemente anchos?		X	No presenta ningún cruce marcado.
	¿Están los cruces peatonales situados a lo largo de las rutas deseadas?		X	No presenta ningún cruce marcado.
	¿Existen obstáculos en las esquinas que dificulten el cruce de los peatones?		X	Los obstáculos presentados son casetas de vigilancia.
	¿Existen rampas peatonales?		X	No presenta rampas peatonales casi en su totalidad.

¿Las rampas se encuentran alineadas?							X	La única rampa existente no está alineada.
Calidad y condición	¿las rampas se encuentran apropiadamente diseñadas?							X	La única rampa existente no está apropiadamente diseñada.
Continuidad y conectividad	¿Es el pavimento del cruce bien mantenido?						X		Con respecto al cruce de las calles el pavimento está mantenido.
Señales y marcas en pavimento	¿Son los peatones claramente dirigidos a los cruces y rutas de acceso para los peatones?							X	No presenta cruces y rutas de acceso para los peatones.
	¿Está la pintura de las líneas de parada y cruces gastadas, o las señales gastadas, faltantes o dañadas?							X	No presenta señales.
RECOLECCIÓN CUANTITATIVA		MEDICIÓN CUMPLE O NO					SI	NO	Observaciones
Medición en las esquinas e intersecciones los cruces peatonales según la Norma Técnica A.120 y GH.020	LADO IZQUIERDO	MEDIDAS	MEDIDA 01	MEDIDA 02	MEDIDA 03	PROMEDIO	% PENDIENTE	X	No presenta cruces peatonales en las esquinas e intersecciones en su totalidad.

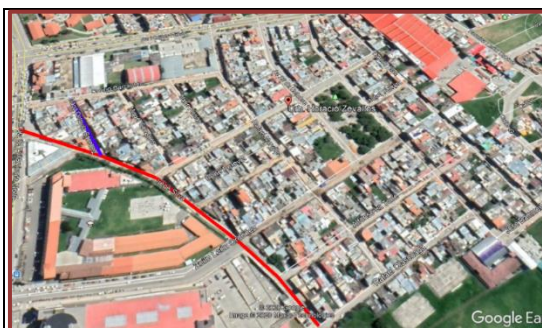
INTERSECCIÓN: Calle María Octavila Sánchez y Irene Silva

RECOLECCIÓN CUANTITATIVA	CONDICIÓN	SI	NO	Observaciones
Diseño geométrico	¿Los cruces marcados son lo suficientemente anchos?		X	No presenta ningún cruce marcado.
	¿Están los cruces peatonales situados a lo largo de las rutas deseadas?		X	No presenta ningún cruce marcado.
	¿Existen obstáculos en las esquinas que dificulten el cruce de los peatones?		X	Los obstáculos presentados son casetas de vigilancia.
	¿Existen rampas peatonales?		X	No presenta rampas peatonales casi en su totalidad.

¿Las rampas se encuentran alineadas?							X	La única rampa existente no está alineada.
Calidad y condición	¿las rampas se encuentran apropiadamente diseñadas?							X	La única rampa existente no está apropiadamente diseñada.
Continuidad y conectividad	¿Es el pavimento del cruce bien mantenido?						X		Con respecto al cruce de las calles el pavimento está mantenido.
Señales y marcas en pavimento	¿Son los peatones claramente dirigidos a los cruces y rutas de acceso para los peatones?							X	No presenta cruces y rutas de acceso para los peatones.
	¿Está la pintura de las líneas de parada y cruces gastadas, o las señales gastadas, faltantes o dañadas?							X	No presenta señales.
RECOLECCIÓN CUANTITATIVA		MEDICIÓN CUMPLE O NO					SI	NO	Observaciones
Medición en las esquinas e intersecciones los cruces peatonales según la Norma Técnica A.120 y GH.020	LADO IZQUIERDO	MEDIDAS	MEDIDA 01	MEDIDA 02	MEDIDA 03	PROMEDIO		X	No presenta cruces peatonales en las esquinas e intersecciones en su totalidad.

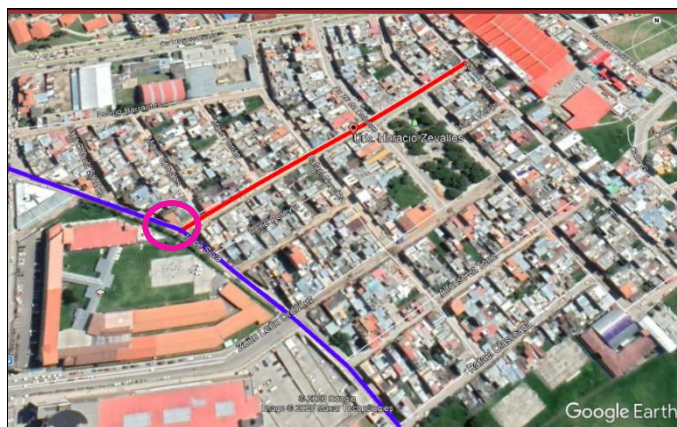
INTERSECCIÓN: Calle Irene Silva y Tarsicio Bazán Zegarra

RECOLECCIÓN CUANTITATIVA	CONDICIÓN	SI	NO	Observaciones
Diseño geométrico	¿Los cruces marcados son lo suficientemente anchos?		X	No presenta ningún cruce marcado.
	¿Están los cruces peatonales situados a lo largo de las rutas deseadas?		X	No presenta ningún cruce marcado.
	¿Existen obstáculos en las esquinas que dificulten el cruce de los peatones?		X	Los obstáculos presentados son casetas de vigilancia.

¿Existen rampas peatonales?						X		No presenta rampas peatonales casi en su totalidad.	
	¿Las rampas se encuentran alineadas?							X	La única rampa existente no está alineada.	
Calidad y condición	¿las rampas se encuentran apropiadamente diseñadas?							X	La única rampa existente no está apropiadamente diseñada.	
Continuidad y conectividad	¿Es el pavimento del cruce bien mantenido?						X		Con respecto al cruce de las calles el pavimento está mantenido.	
Señales y marcas en pavimento	¿Son los peatones claramente dirigidos a los cruces y rutas de acceso para los peatones?							X	No presenta cruces y rutas de acceso para los peatones.	
	¿Está la pintura de las líneas de parada y cruces gastadas, o las señales gastadas, faltantes o dañadas?							X	No presenta señales.	
RECOLECCIÓN CUANTITATIVA		MEDICIÓN CUMPLE O NO						SI	NO	Observaciones
Medición en las esquinas e	LADO IZQUIERDO	MEDIDAS LARGO	MEDIDA 01	MEDIDA 02	MEDIDA 03	PROMEDIO	% PENDIENTE		X	No presenta cruces

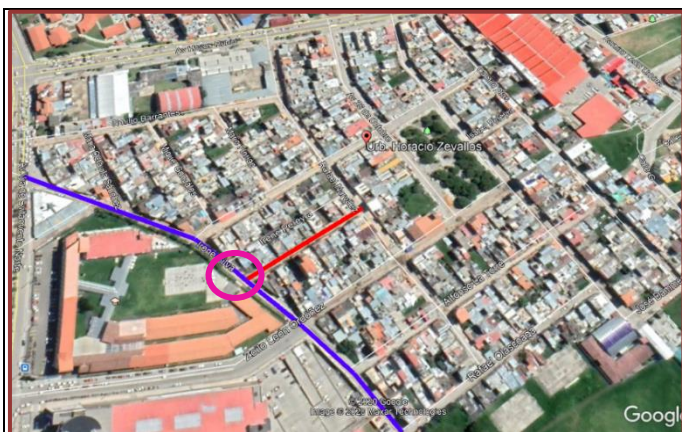
INTERSECCIÓN: Calle Irene Silva y Irene Pereira

RECOLECCIÓN CUANTITATIVA	CONDICIÓN	SI	NO	Observaciones
Diseño geométrico	¿Los cruces marcados son lo suficientemente anchos?		X	No presenta ningún cruce marcado.
	¿Están los cruces peatonales situados a lo largo de las rutas deseadas?		X	No presenta ningún cruce marcado.
	¿Existen obstáculos en las esquinas que dificulten el cruce de los peatones?		X	Los obstáculos presentados son casetas de vigilancia.

¿Existen rampas peatonales?							X	No presenta rampas peatonales casi en su totalidad.
	¿Las rampas se encuentran alineadas?							X	La única rampa existente no está alineada.
Calidad y condición	¿las rampas se encuentran apropiadamente diseñadas?							X	La única rampa existente no está apropiadamente diseñada.
Continuidad y conectividad	¿Es el pavimento del cruce bien mantenido?						X		Con respecto al cruce de las calles el pavimento está mantenido.
Señales y marcas en pavimento	¿Son los peatones claramente dirigidos a los cruces y rutas de acceso para los peatones?							X	No presenta cruces y rutas de acceso para los peatones.
	¿Está la pintura de las líneas de parada y cruces gastadas, o las señales gastadas, faltantes o dañadas?							X	No presenta señales.
RECOLECCIÓN CUANTITATIVA		MEDICIÓN CUMPLE O NO					SI	NO	Observaciones
Medición en las esquinas e		MEDIDAS	MEDIDA 01	MEDIDA 02	MEDIDA 03	PROMEDIO	% PENDIENTE	X	No presenta cruces

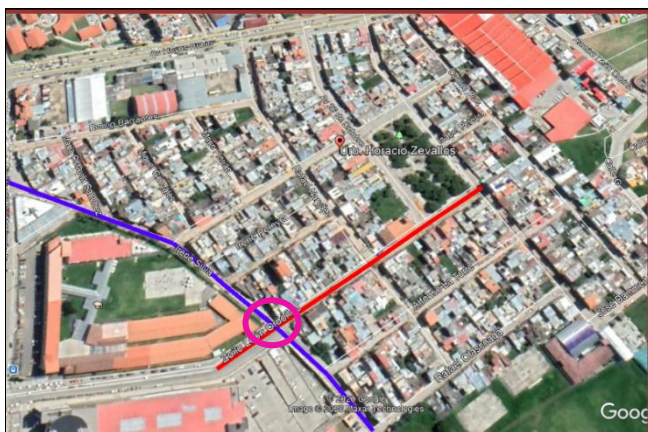
INTERSECCIÓN: Calle Irene Silva y Zoilo León Ordóñez

RECOLECCIÓN CUANTITATIVA	CONDICIÓN	SI	NO	Observaciones
Diseño geométrico	¿Los cruces marcados son lo suficientemente anchos?		X	No presenta ningún cruce marcado.
	¿Están los cruces peatonales situados a lo largo de las rutas deseadas?		X	No presenta ningún cruce marcado.
	¿Existen obstáculos en las esquinas que dificulten el cruce de los peatones?		X	Los obstáculos presentados son casetas de vigilancia.

¿Existen rampas peatonales?							X	No presenta rampas peatonales casi en su totalidad.
	¿Las rampas se encuentran alineadas?							X	La única rampa existente no está alineada.
Calidad y condición	¿las rampas se encuentran apropiadamente diseñadas?							X	La única rampa existente no está apropiadamente diseñada.
Continuidad y conectividad	¿Es el pavimento del cruce bien mantenido?						X		Con respecto al cruce de las calles el pavimento está mantenido.
Señales y marcas en pavimento	¿Son los peatones claramente dirigidos a los cruces y rutas de acceso para los peatones?							X	No presenta cruces y rutas de acceso para los peatones.
	¿Está la pintura de las líneas de parada y cruces gastadas, o las señales gastadas, faltantes o dañadas?							X	No presenta señales.
RECOLECCIÓN CUANTITATIVA		MEDICIÓN CUMPLE O NO					SI	NO	Observaciones
Medición en las esquinas e	LADO IZQUIERDO	MEDIDAS LARGO	MEDIDA 01	MEDIDA 02	MEDIDA 03	PROMEDIO	% PENDIENTE	X	No presenta cruces

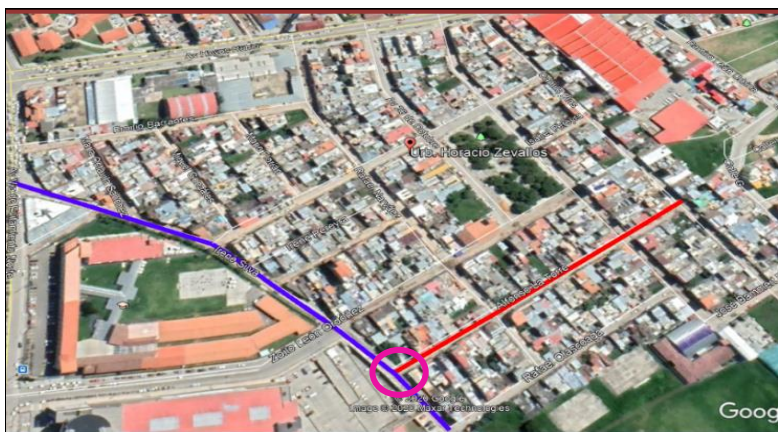
INTERSECCIÓN: Calle Irene Silva y Alfonso La Torre

RECOLECCIÓN CUANTITATIVA	CONDICIÓN	SI	NO	Observaciones
Diseño geométrico	¿Los cruces marcados son lo suficientemente anchos?		X	No presenta ningún cruce marcado.
	¿Están los cruces peatonales situados a lo largo de las rutas deseadas?		X	No presenta ningún cruce marcado.
	¿Existen obstáculos en las esquinas que dificulten el cruce de los peatones?		X	Los obstáculos presentados son casetas de vigilancia.

¿Existen rampas peatonales?							X	No presenta rampas peatonales casi en su totalidad.
	¿Las rampas se encuentran alineadas?							X	La única rampa existente no está alineada.
Calidad y condición	¿las rampas se encuentran apropiadamente diseñadas?							X	La única rampa existente no está apropiadamente diseñada.
Continuidad y conectividad	¿Es el pavimento del cruce bien mantenido?						X		Con respecto al cruce de las calles el pavimento está mantenido.
Señales y marcas en pavimento	¿Son los peatones claramente dirigidos a los cruces y rutas de acceso para los peatones?							X	No presenta cruces y rutas de acceso para los peatones.
	¿Está la pintura de las líneas de parada y cruces gastadas, o las señales gastadas, faltantes o dañadas?							X	No presenta señales.
RECOLECCIÓN CUANTITATIVA		MEDICIÓN CUMPLE O NO					SI	NO	Observaciones
Medición en las esquinas e	LADO IZQUIERDO	MEDIDAS LARGO	MEDIDA 01	MEDIDA 02	MEDIDA 03	PROMEDIO	% PENDIENTE	X	No presenta cruces

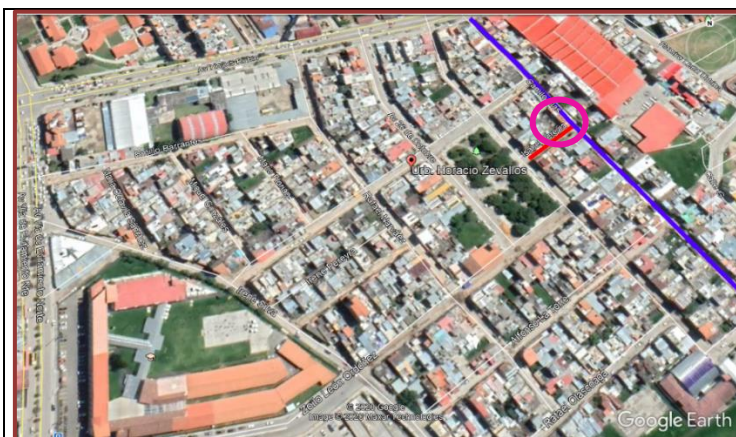
INTERSECCIÓN: Camilo Blas y Irene Pereyra

RECOLECCIÓN CUANTITATIVA	CONDICIÓN	SI	NO	Observaciones
Diseño geométrico	¿Los cruces marcados son lo suficientemente anchos?		X	No presenta ningún cruce marcado.
	¿Están los cruces peatonales situados a lo largo de las rutas deseadas?		X	No presenta ningún cruce marcado.
	¿Existen obstáculos en las esquinas que dificulten el cruce de los peatones?		X	Los obstáculos presentados son casetas de vigilancia.

¿Existen rampas peatonales?							X	No presenta rampas peatonales casi en su totalidad.	
	¿Las rampas se encuentran alineadas?							X	La única rampa existente no está alineada.	
Calidad y condición	¿las rampas se encuentran apropiadamente diseñadas?							X	La única rampa existente no está apropiadamente diseñada.	
Continuidad y conectividad	¿Es el pavimento del cruce bien mantenido?						X		Con respecto al cruce de las calles el pavimento está mantenido.	
Señales y marcas en pavimento	¿Son los peatones claramente dirigidos a los cruces y rutas de acceso para los peatones?							X	No presenta cruces y rutas de acceso para los peatones.	
	¿Está la pintura de las líneas de parada y cruces gastadas, o las señales gastadas, faltantes o dañadas?							X	No presenta señales.	
RECOLECCIÓN CUANTITATIVA		MEDICIÓN CUMPLE O NO						SI	NO	Observaciones
Medición en las esquinas e	LADO IZQUIERDO	MEDIDAS LARGO	MEDIDA 01	MEDIDA 02	MEDIDA 03	PROMEDIO	% PENDIENTE	X	No presenta cruce

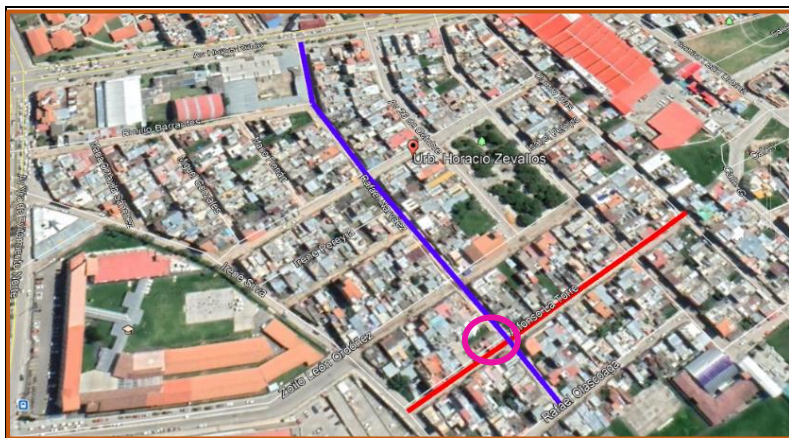
INTERSECCIÓN: Rafael Narváez y Alfonso La Torre

RECOLECCIÓN CUANTITATIVA	CONDICIÓN	SI	NO	Observaciones
Diseño geométrico	¿Los cruces marcados son lo suficientemente anchos?		X	No presenta ningún cruce marcado.
	¿Están los cruces peatonales situados a lo largo de las rutas deseadas?		X	No presenta ningún cruce marcado.
	¿Existen obstáculos en las esquinas que dificulten el cruce de los peatones?		X	Los obstáculos presentados son casetas de vigilancia.

¿Existen rampas peatonales?							X	No presenta rampas peatonales casi en su totalidad.
	¿Las rampas se encuentran alineadas?							X	La única rampa existente no está alineada.
Calidad y condición	¿las rampas se encuentran apropiadamente diseñadas?							X	La única rampa existente no está apropiadamente diseñada.
Continuidad y conectividad	¿Es el pavimento del cruce bien mantenido?						X		Con respecto al cruce de las calles el pavimento está mantenido.
Señales y marcas en pavimento	¿Son los peatones claramente dirigidos a los cruces y rutas de acceso para los peatones?							X	No presenta cruces y rutas de acceso para los peatones.
	¿Está la pintura de las líneas de parada y cruces gastadas, o las señales gastadas, faltantes o dañadas?							X	No presenta señales.
RECOLECCIÓN CUANTITATIVA		MEDICIÓN CUMPLE O NO					SI	NO	Observaciones
Medición en las esquinas e	LADO IZQUIERDO	MEDIDAS LARGO	MEDIDA 01	MEDIDA 02	MEDIDA 03	PROMEDIO	% PENDIENTE	X	No presenta cruce

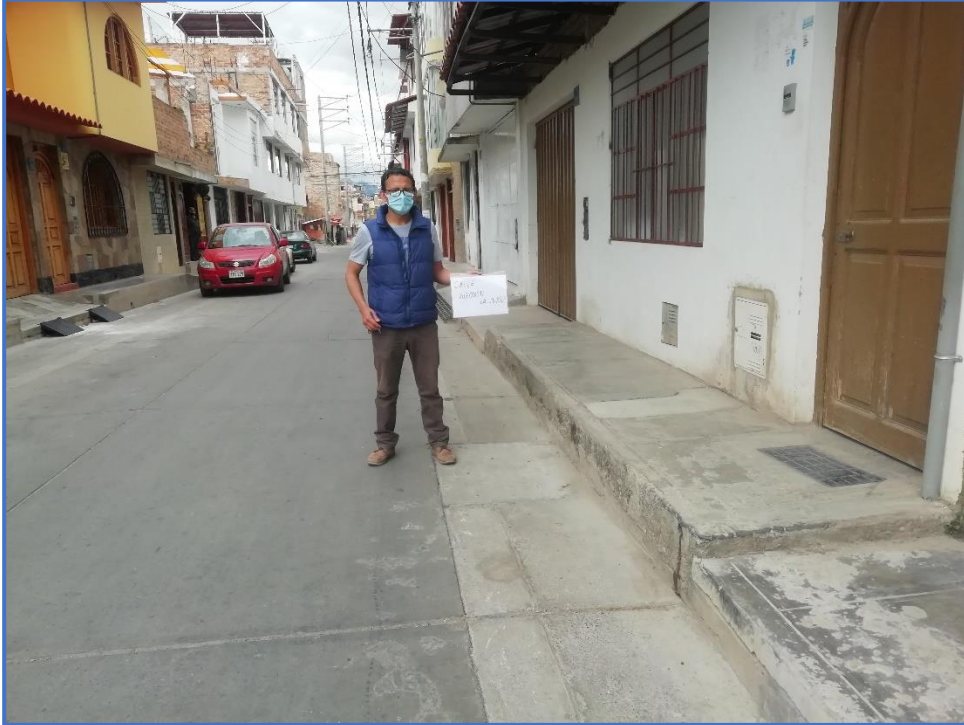
Fotografía N° 35

Calle Alfonso La Torre

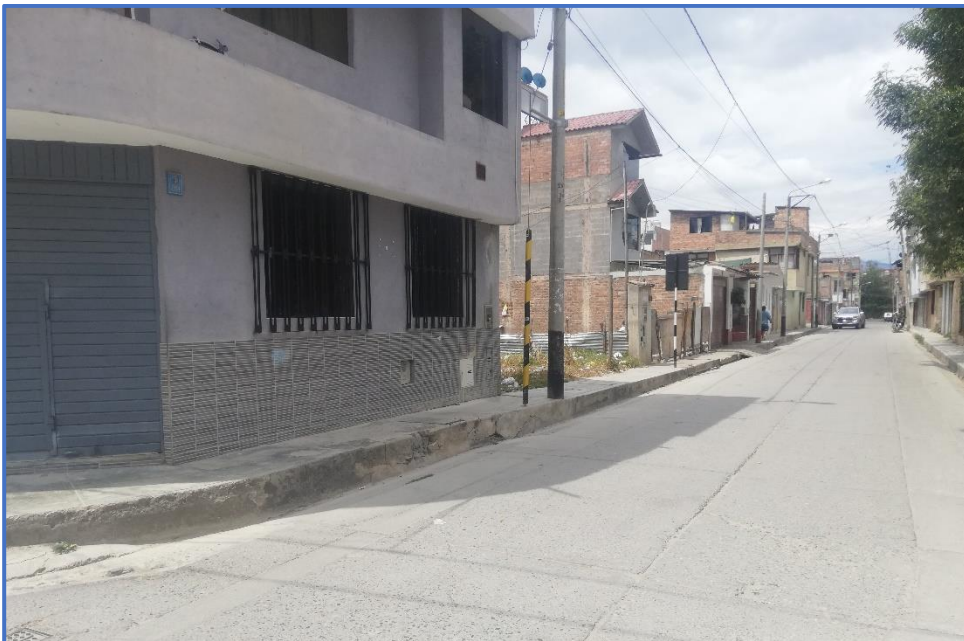
Fotografía N° 36

Calle Rafael Olascoaga

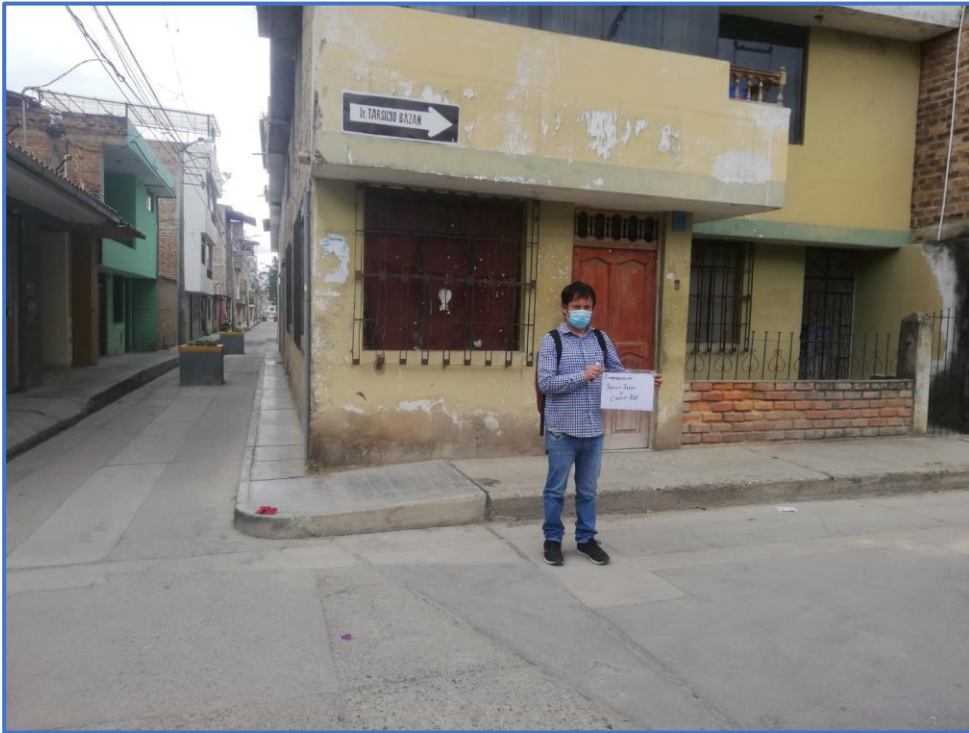
Fotografía N° 37

Intersección Calle Tarsicio Bazán Zegarra y Camilo Blas

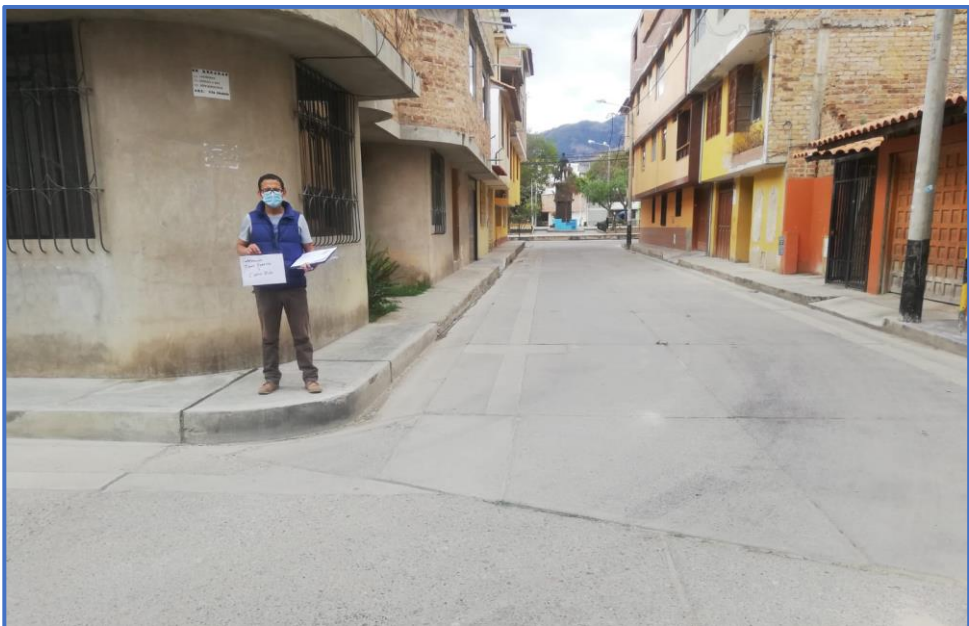
Fotografía N° 38

Intersección Calle Irene Pereira y Camilo Blas

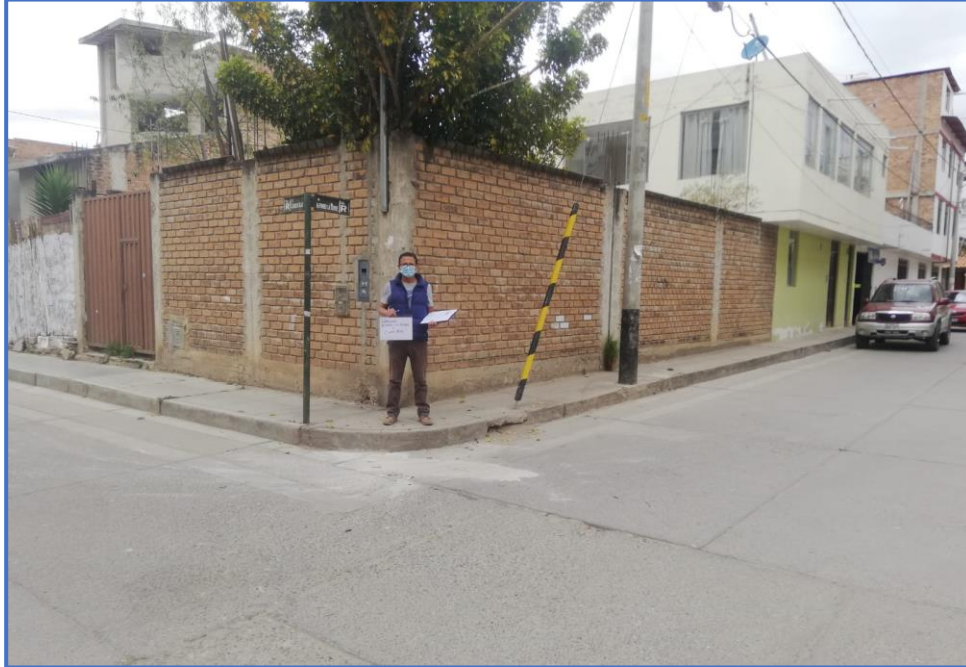
Fotografía N° 39

Intersección Calle Alfonso La Torre y Camilo Blas

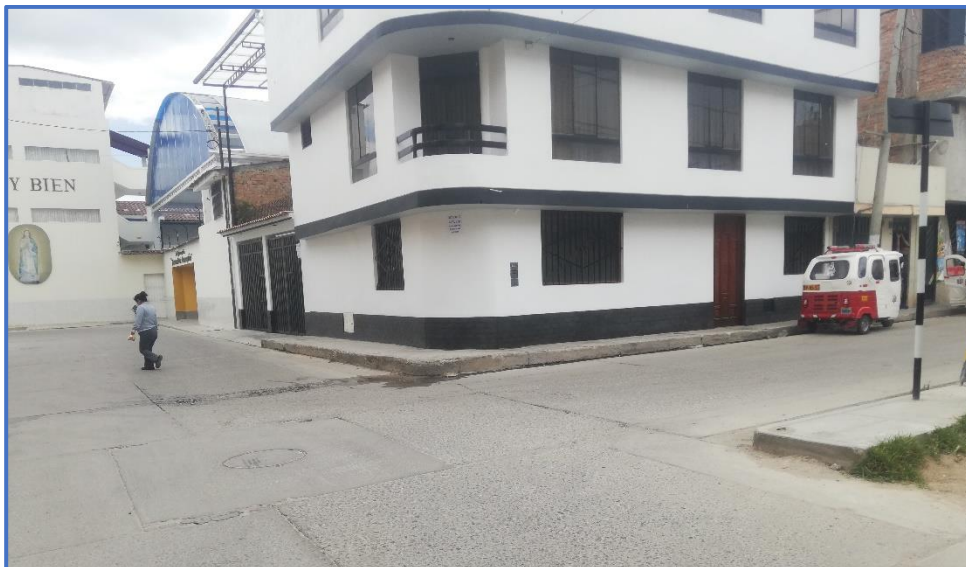
Fotografía N° 40

Intersección Calle Rafael Olascoaga y Mariano Iberico

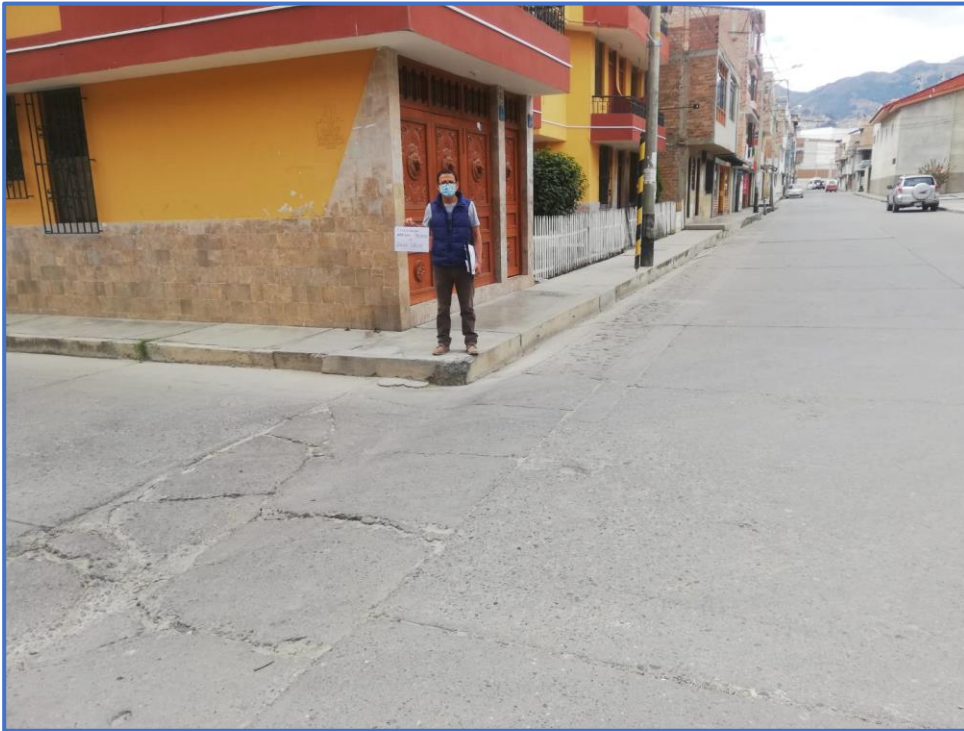
Fotografía N° 43

Intersección Calle Zoilo León Ordóñez y Mariano Iberico

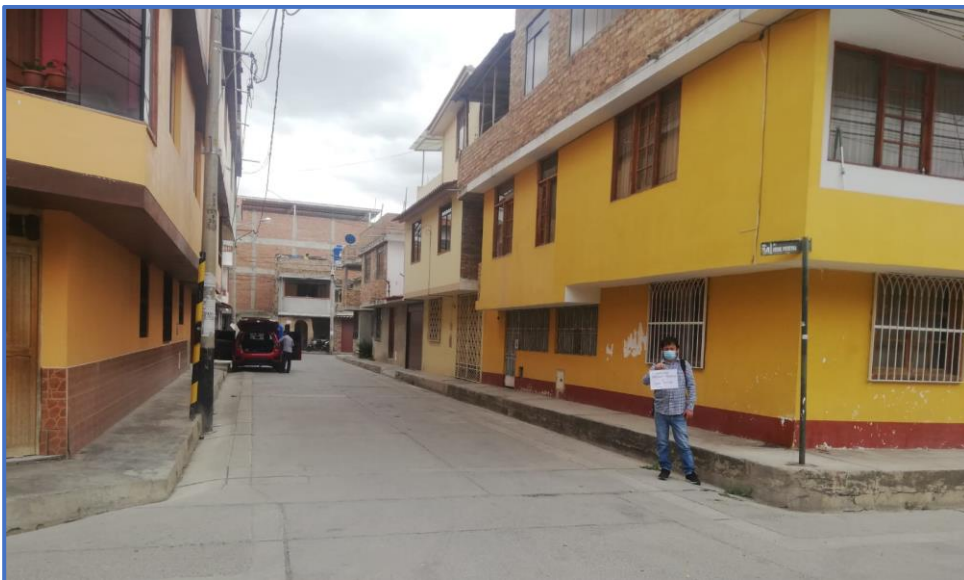
Fotografía N° 44

Intersección Calle Irene Pereira y Mariano Iberico

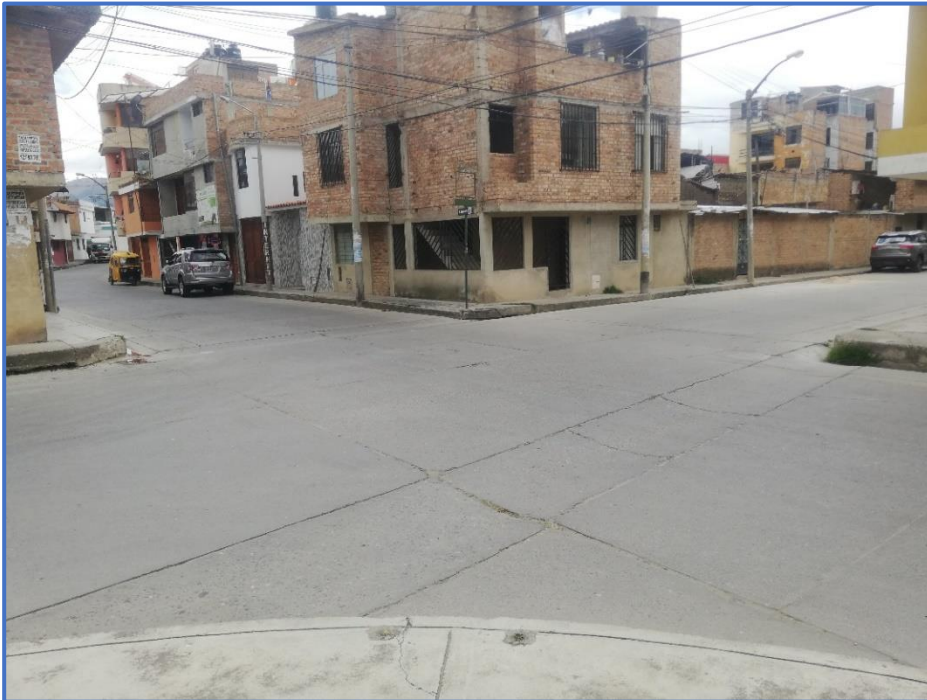
Fotografía N° 45

Intersección Calle Tarsicio Bazán Zegarra y Mariano Iberico

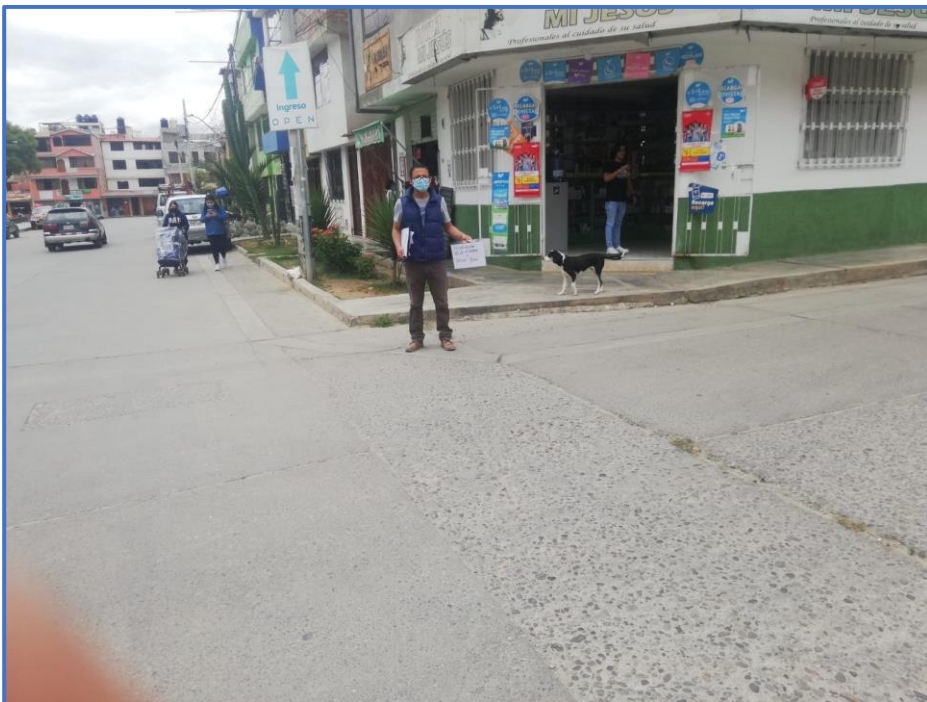
Fotografía N° 46

Intersección Calle Tarsicio Bazán Zegarra y 26 de Octubre

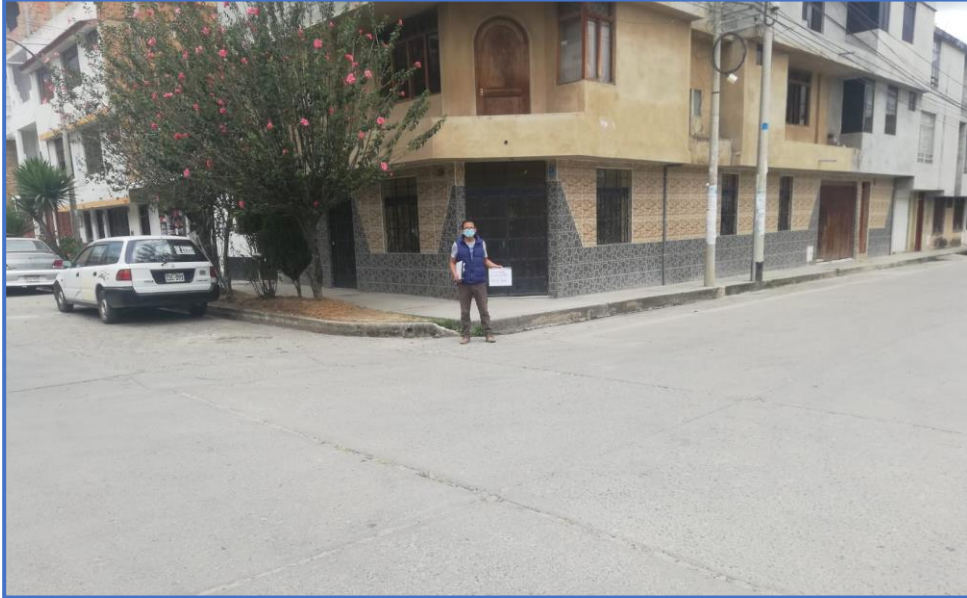
Fotografía N° 47

Intersección Calle Tarsicio Bazán Zegarra y 26 de Octubre

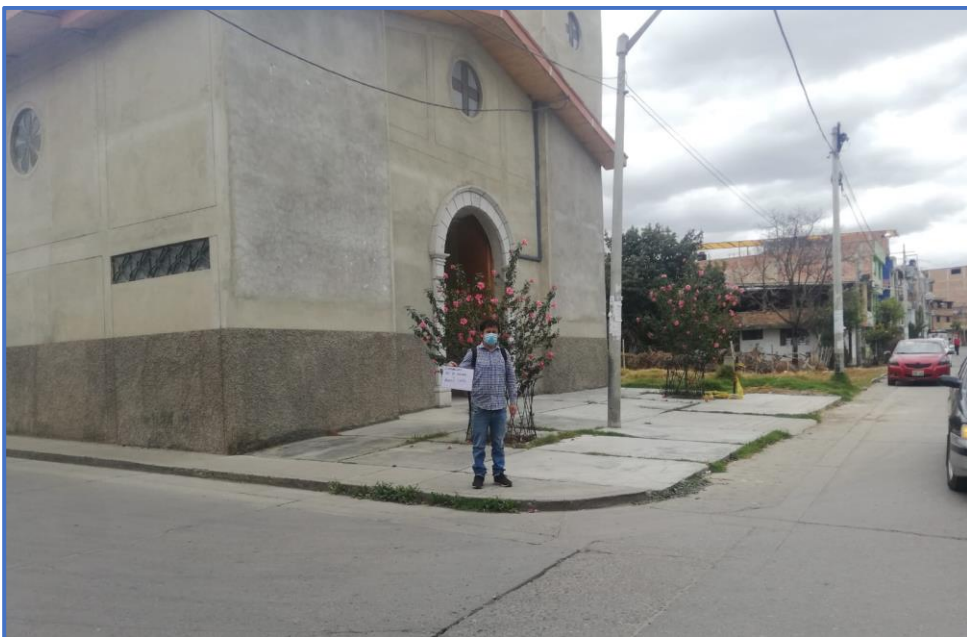
Fotografía N° 48

Intersección Calle Zoilo León Ordóñez y 26 de Octubre

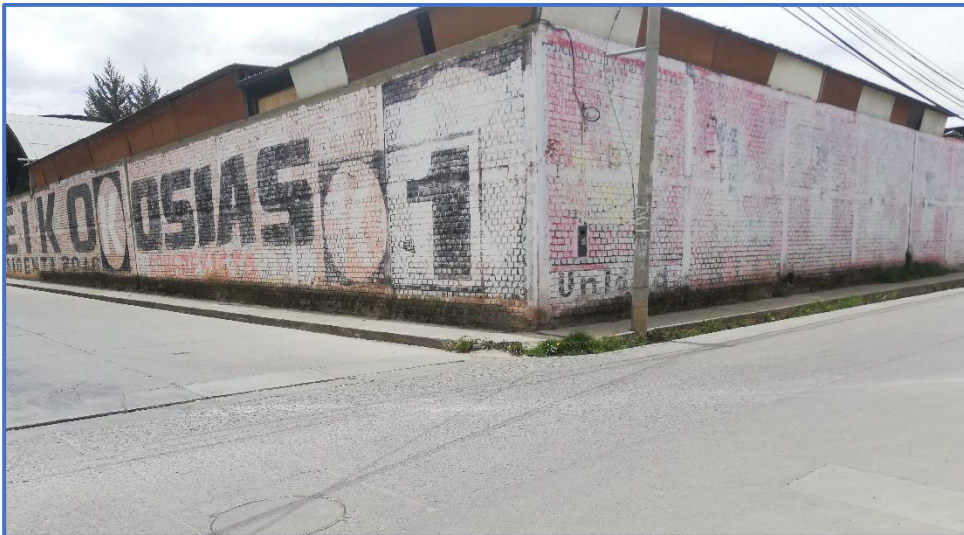
Fotografía N° 50

Intersección Calle Emilio Barrantes y Rafael Narváez

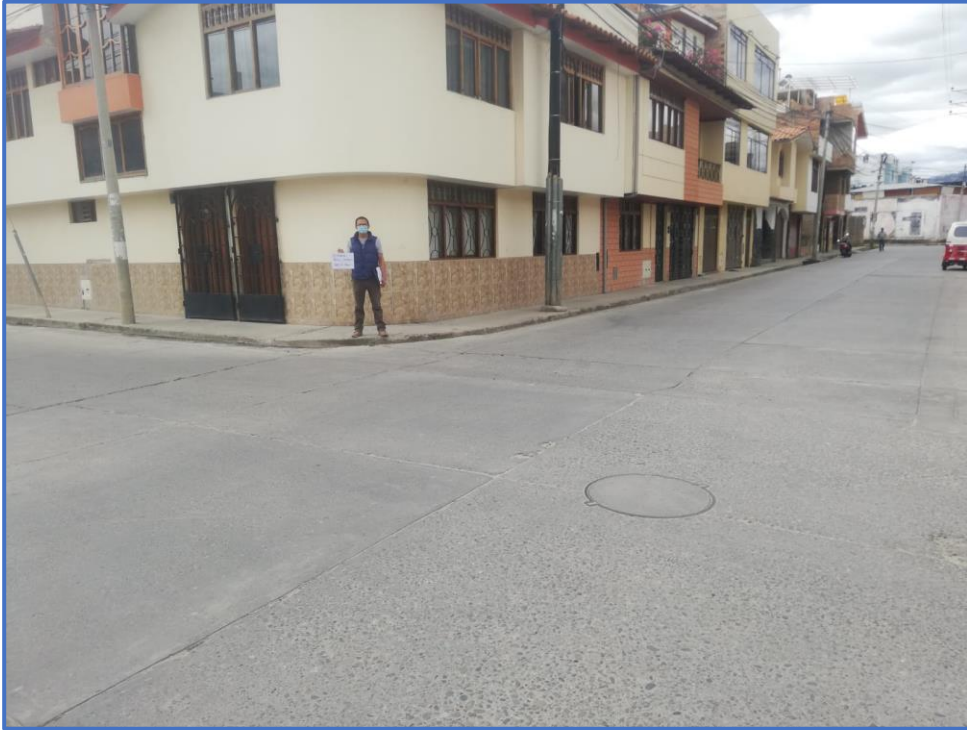
Fotografía N° 51

Intersección Calle Tarsicio Bazán Zegarra y Rafael Narváez

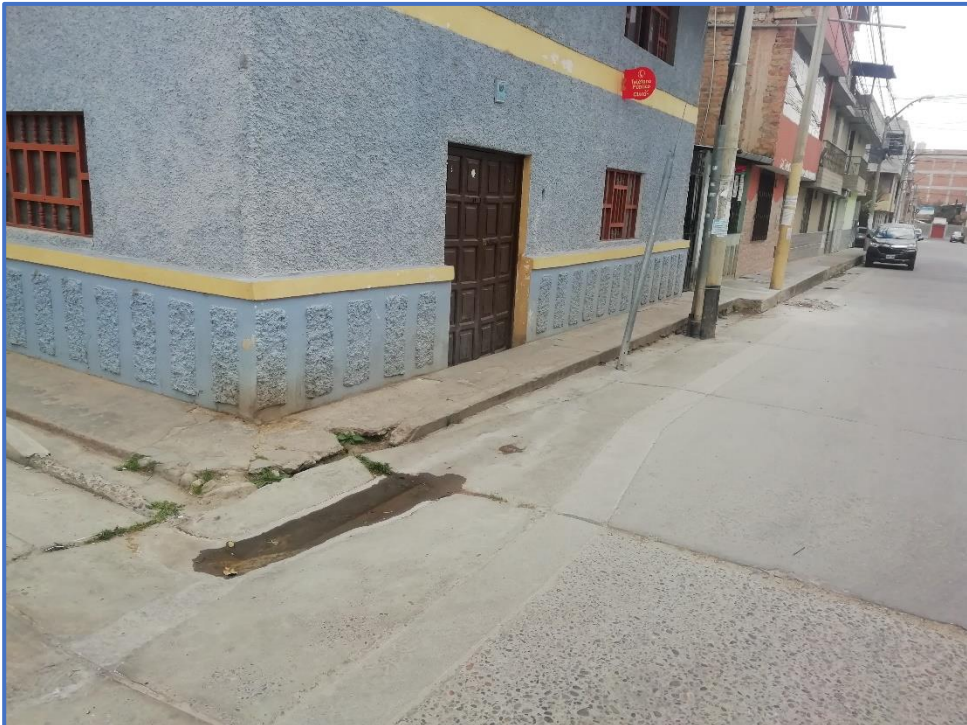
Fotografía N° 52

Intersección Calle Tarsicio Bazán Zegarra y Rafael Narváez

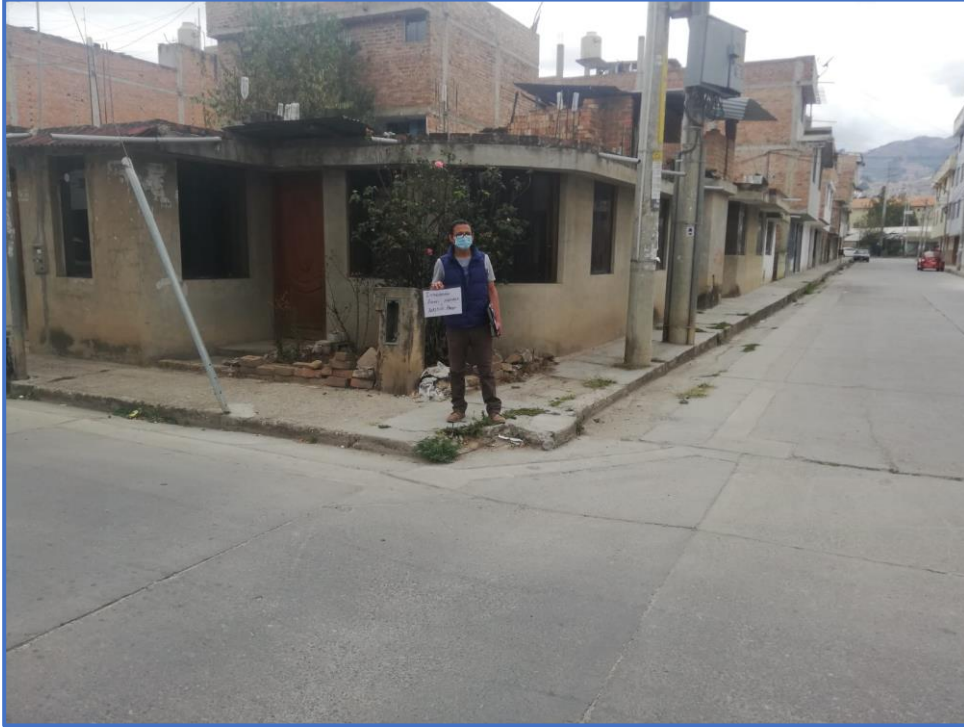
Fotografía N° 53

Intersección Calle Tarsicio Bazán Zegarra y Rafael Narváez
