**“ACCESIBILIDAD UNIVERSAL EN CALLES,
INTERSECCIONES Y PLAZUELA DE LA
URBANIZACIÓN HORACIO ZEVALLOS,
CAJAMARCA”**

Tesis para optar el título profesional de:

Ingeniero Civil

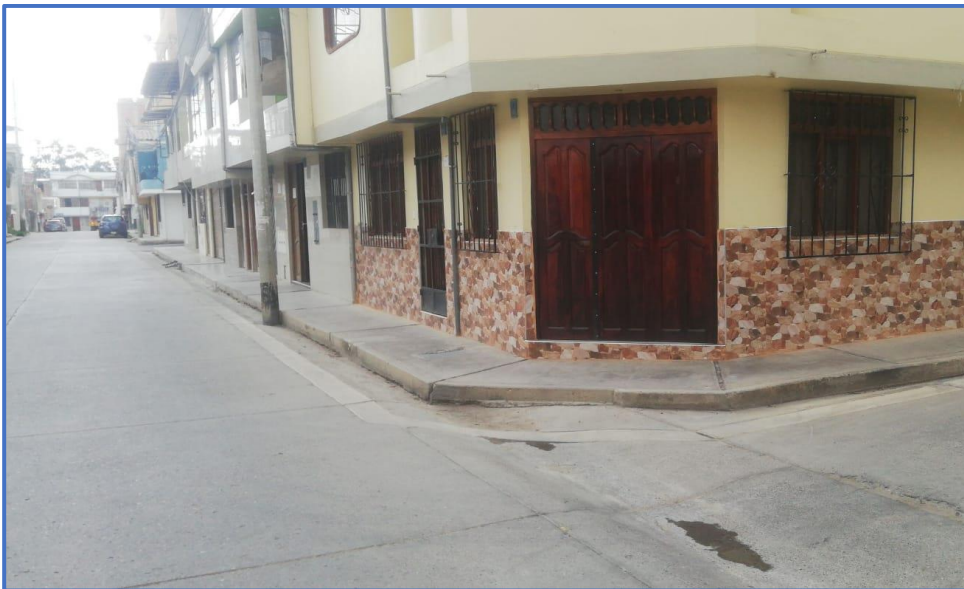
Fotografía N° 54

Intersección Calle Irene Pereira y Rafael Narváez

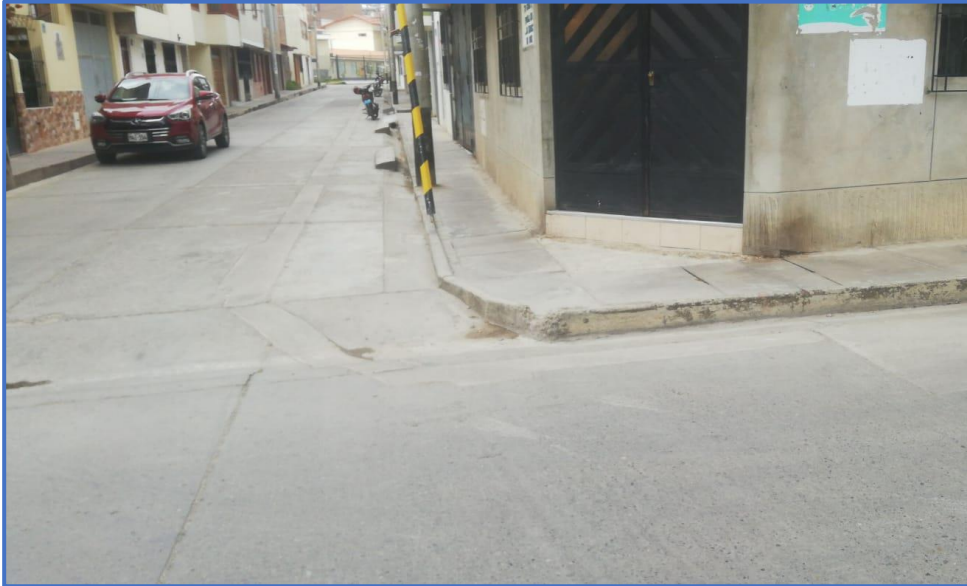
Fotografía N° 55

Intersección Calle Irene Pereira y Rafael Narváez

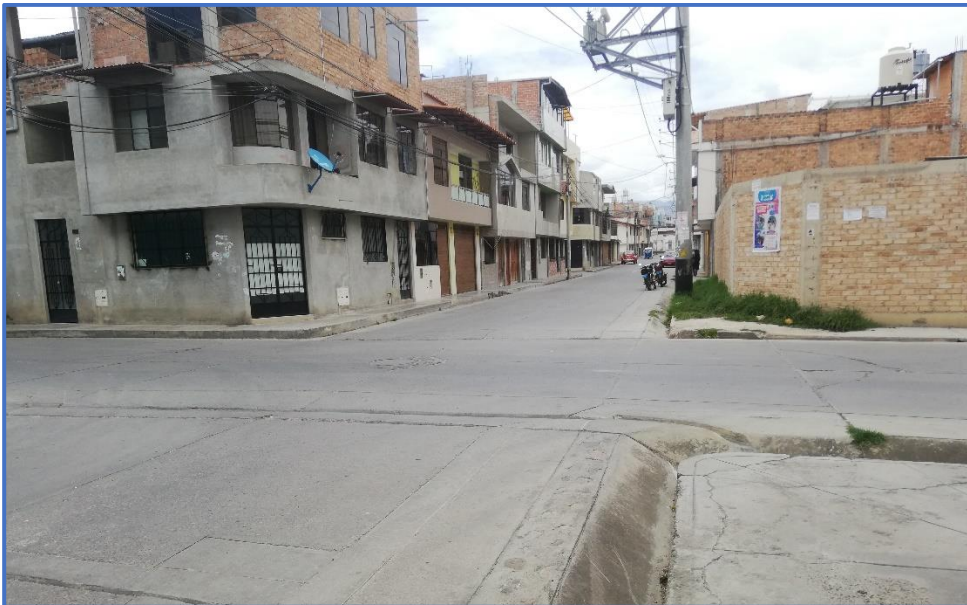
Fotografía N° 56

Intersección Calle Zoilo León Ordóñez y Rafael Narváez

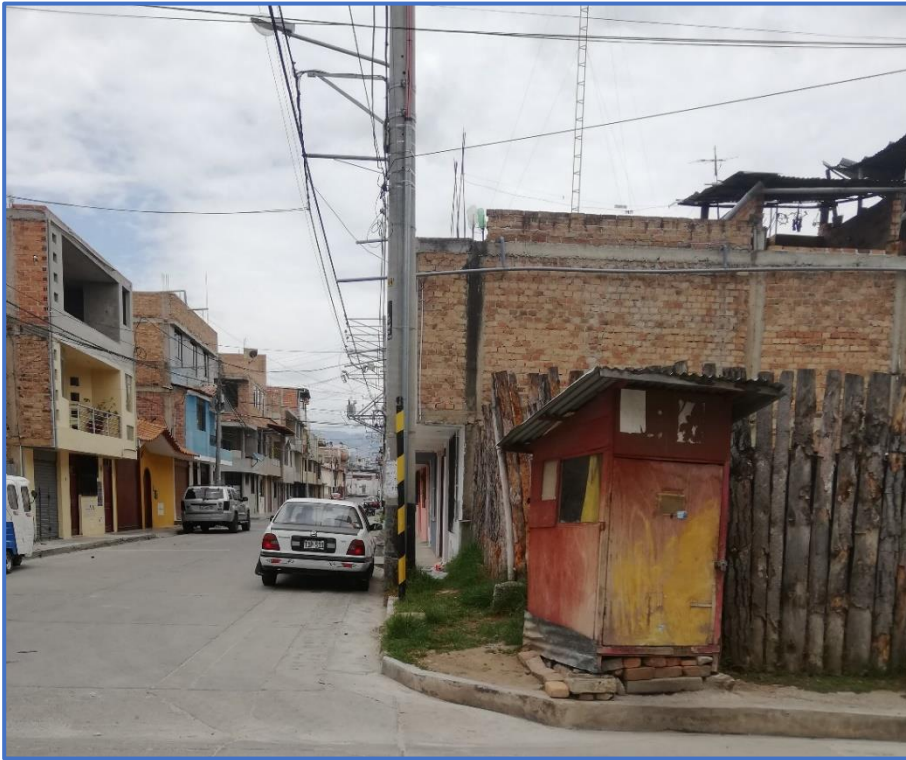
Fotografía N° 57

Intersección Calle Alfonso La Torre y Rafael Narváez

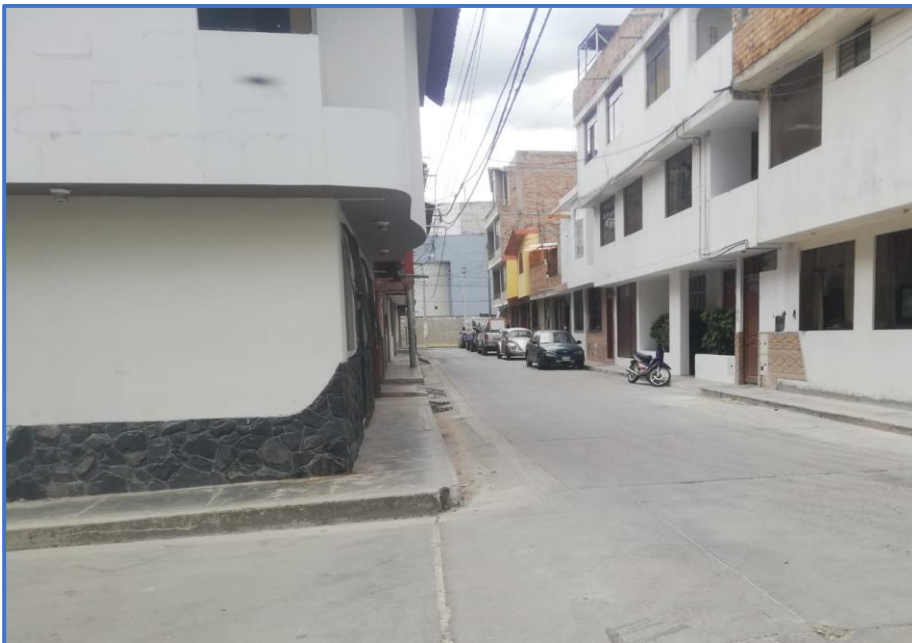
Fotografía N° 58

Intersección Calle Alfonso La Torre y Rafael Narváez

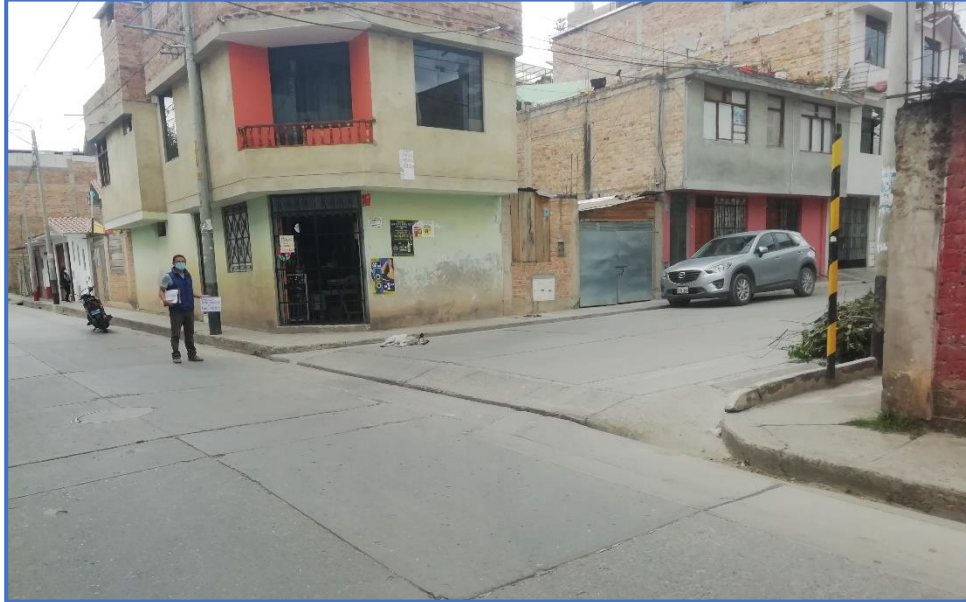
Fotografía N° 59

Intersección Calle Rafael Olascoaga y Rafael Narváez

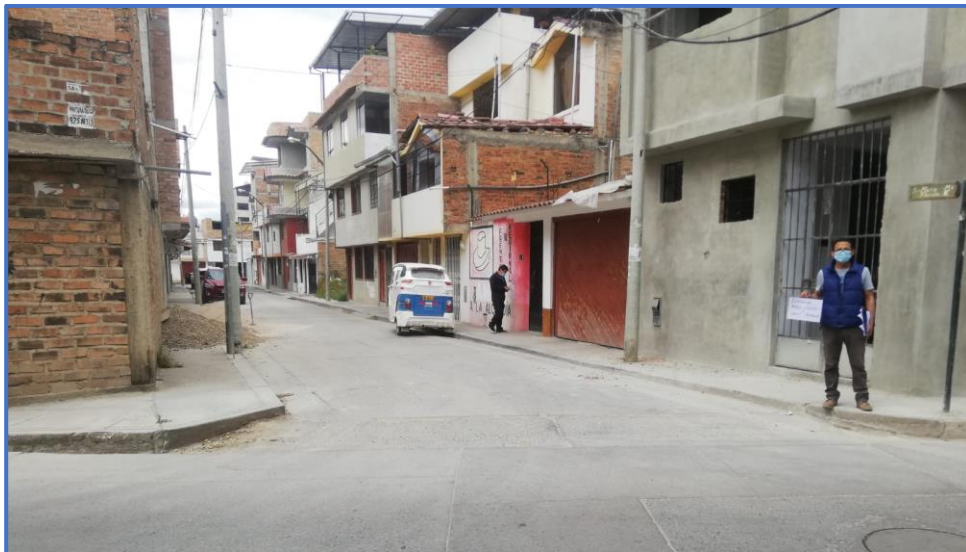
Fotografía N° 60

Intersección Calle Emilio Barrantes y Mario Florián

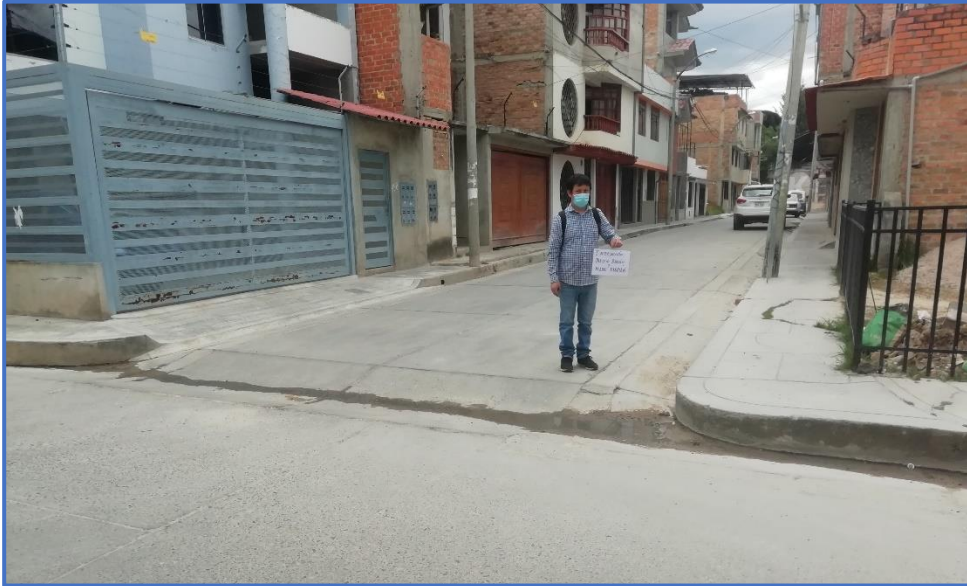
Fotografía N° 61

Intersección Calle Tarsicio Bazán y Mario Florián

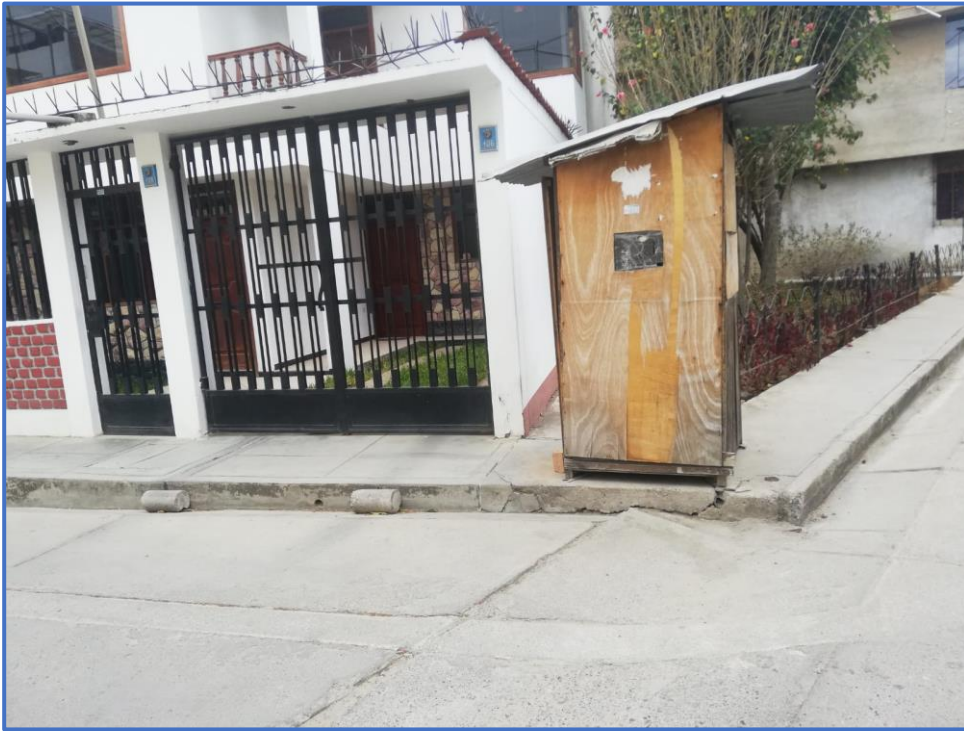
Fotografía N° 63

Intersección Calle Emilio Barrantes y Miguel Gonzáles

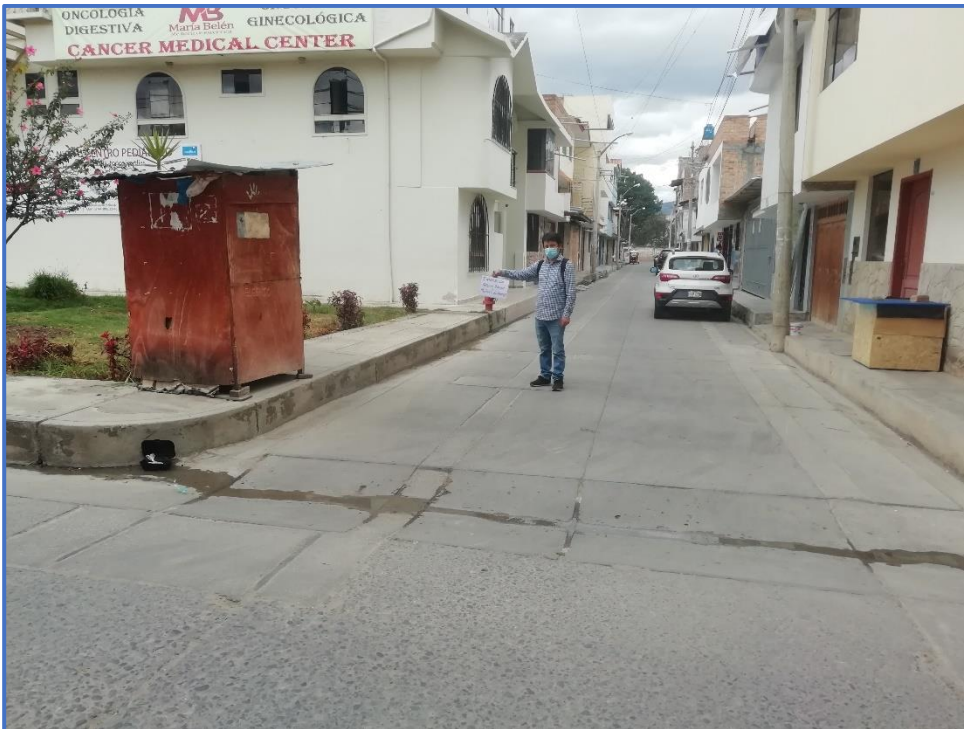
Fotografía N° 64

Intersección Calle Tarsicio Bazán Zegarra y Miguel Gonzáles

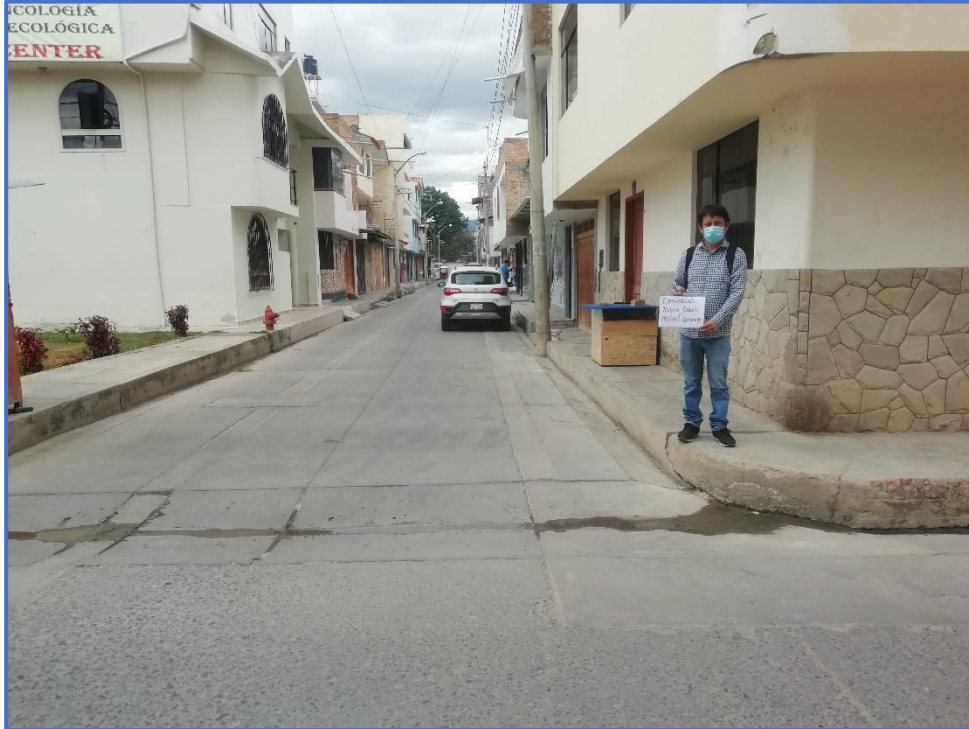
Fotografía N° 65

Intersección Calle Tarsicio Bazán Zegarra y Miguel Gonzáles

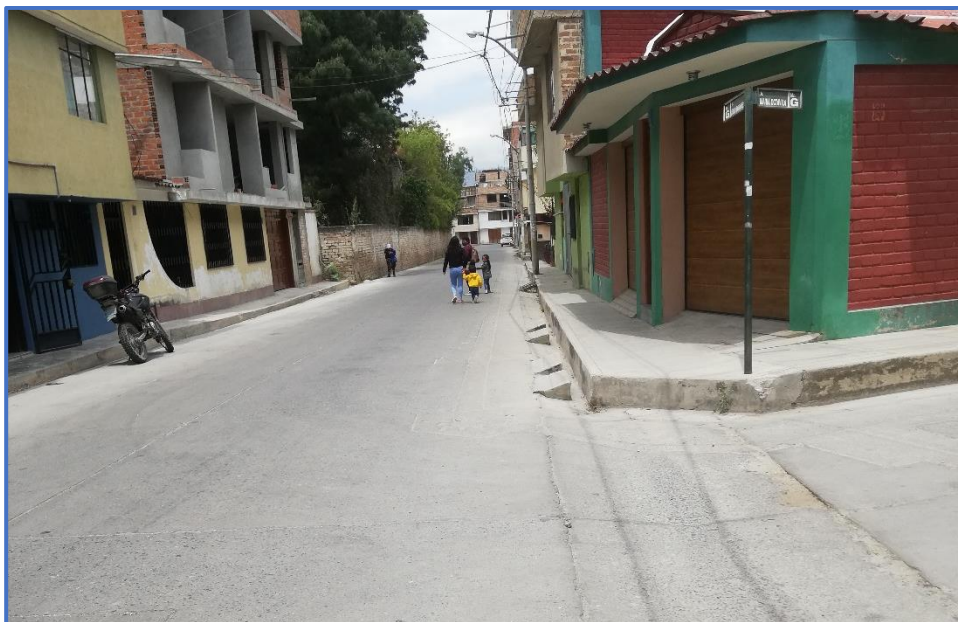
Fotografía N° 66

Intersección Calle Emilio Barrantes y María Octavila Sánchez

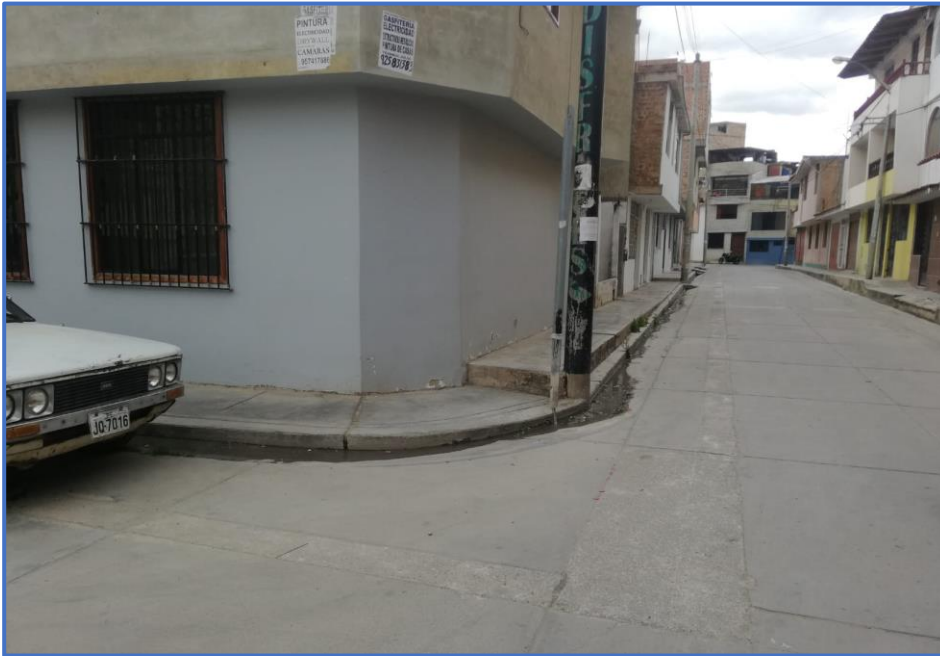
Fotografía N° 67

Intersección Calle Irene Silva y María Octavila Sánchez

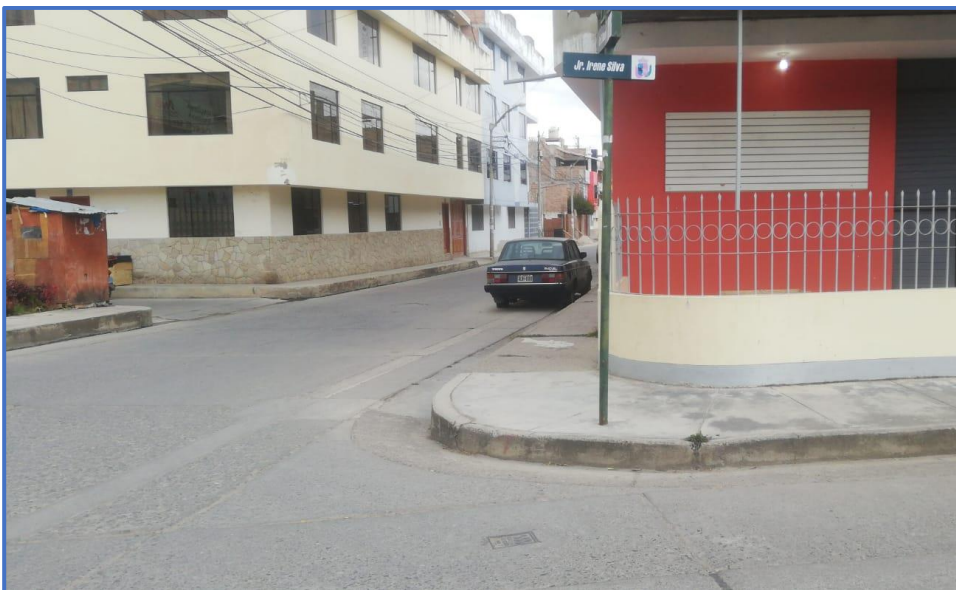
Fotografía N° 68

Intersección Calle Irene Silva y Tarsicio Bazán Zegarra

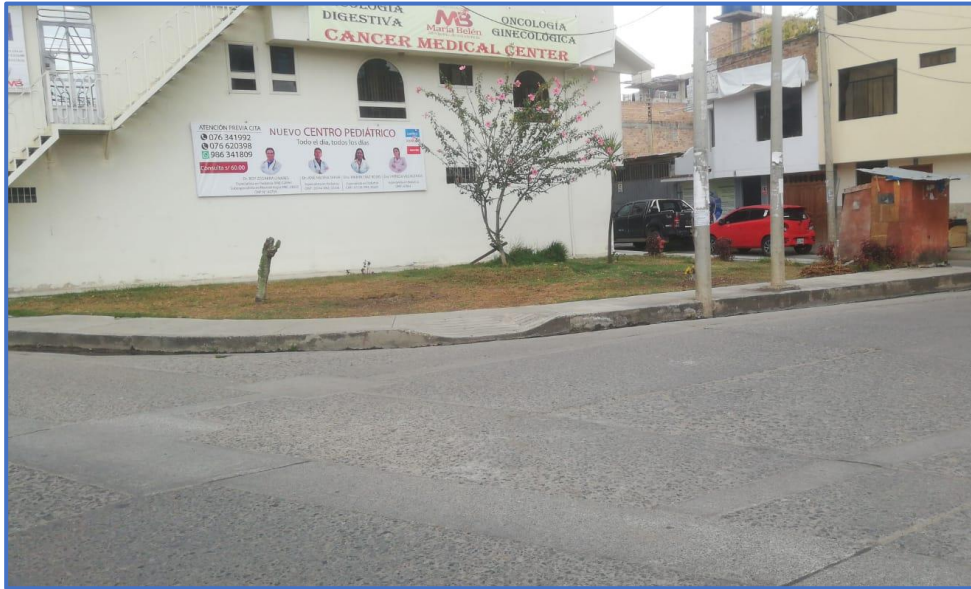
Fotografía N° 69

Intersección Calle Irene Silva y Tarsicio Bazán Zegarra

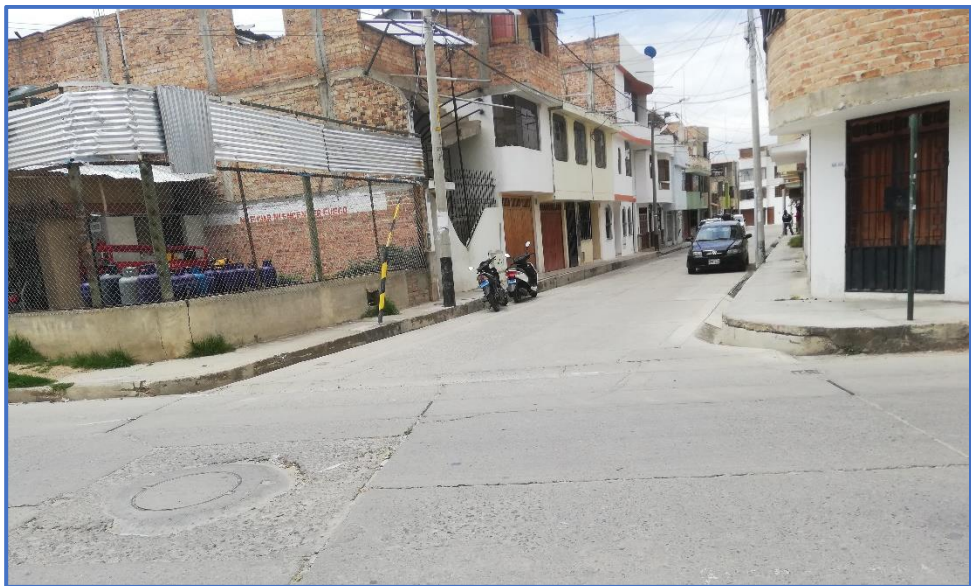
Fotografía N° 70

Intersección Calle Irene Silva y Irene Pereira

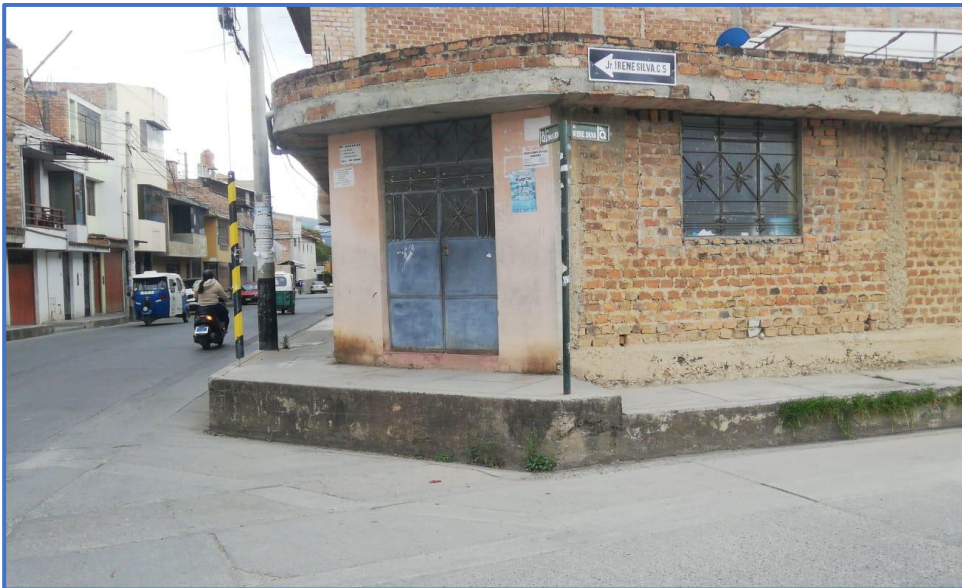
Fotografía N° 72

Intersección Calle Irene Silva y Zoilo León Ordóñez

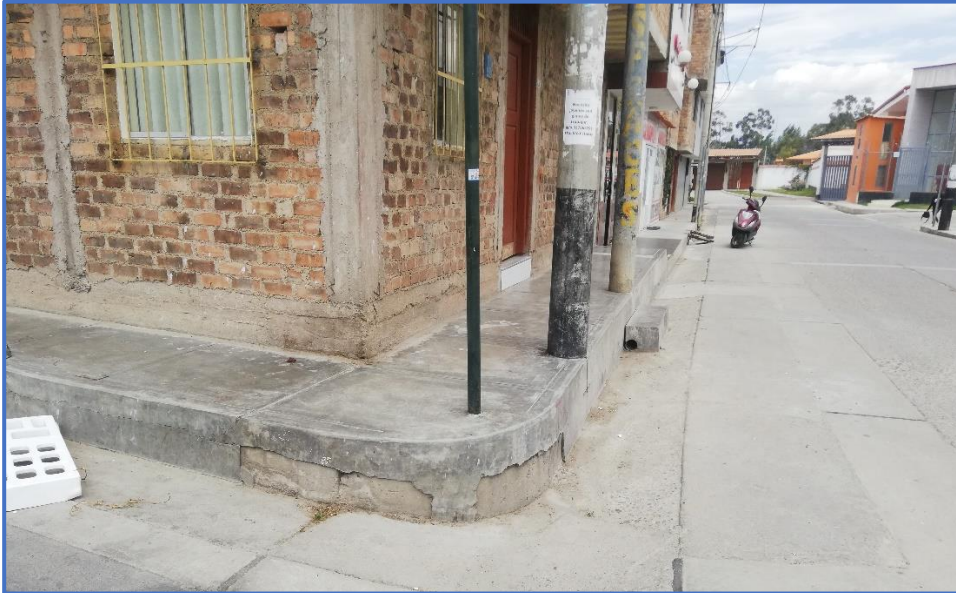
Fotografía N° 73

Intersección Calle Irene Silva y Alfonso La Torre
