FACULTAD DE INGENIERÍA

Carrera de Ingeniería Civil

“CORRELACIÓN DEL ESTADO DE CONSERVACIÓN FUNCIONAL Y ESTRUCTURAL DEL PAVIMENTO FLEXIBLE DE LA AV. METROPOLITANA, TRAMO (IDA Y VUELTA): AV. UNIVERSITARIA - AV. GREGORIO APAZA, EN EL DISTRITO DE COMAS, CIUDAD DE LIMA, EN EL AÑO 2019.”

Tesis para optar el título profesional de:

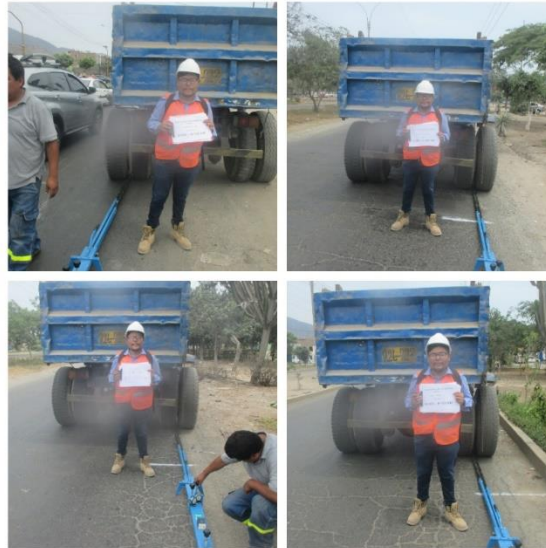
Figura 135

Evaluación Deflectometrica progresiva 0+000 – 0+400 km – Carril 1

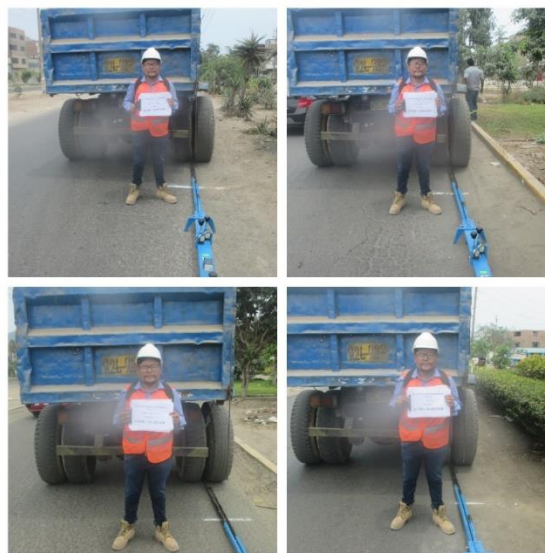
Figura 136

Evaluación Deflectometrica progresiva 0+400 - 0+800 km – Carril 1

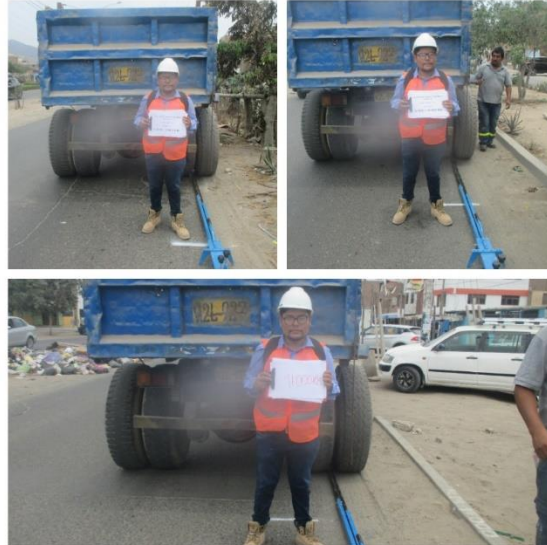
Figura 137

Evaluación Deflectometrica progresiva 0+800 - 1+000 km – Carril 1

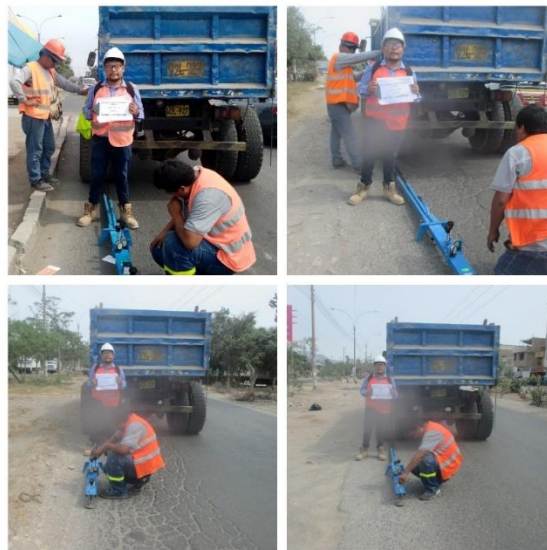
Figura 138

Evaluación Deflectometrica progresiva 0+000 - 0+400 km – Carril 2

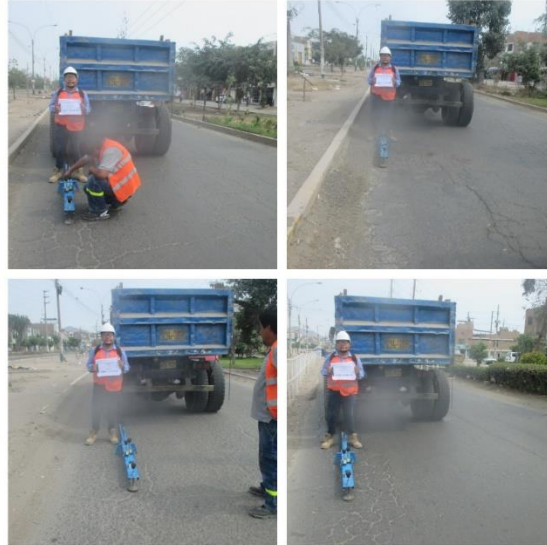
Figura 139

Evaluación Deflectometrica progresiva 0+400 – 0+800 km - Carril 2

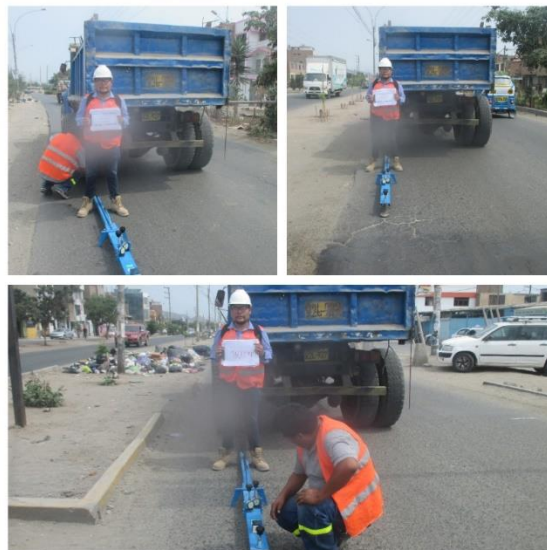
Figura 140

Evaluación Deflectometrica progresiva 0+800 - 1+000 km - Carril 2

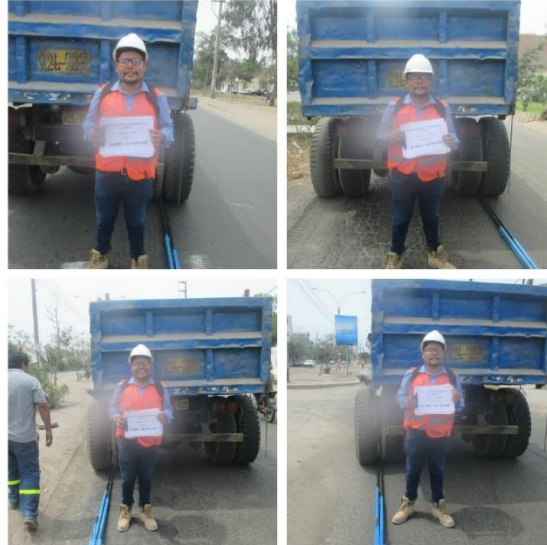
Figura 141

Evaluación Deflectometrica progresiva 0+000 – 0+400 km - Carril 3

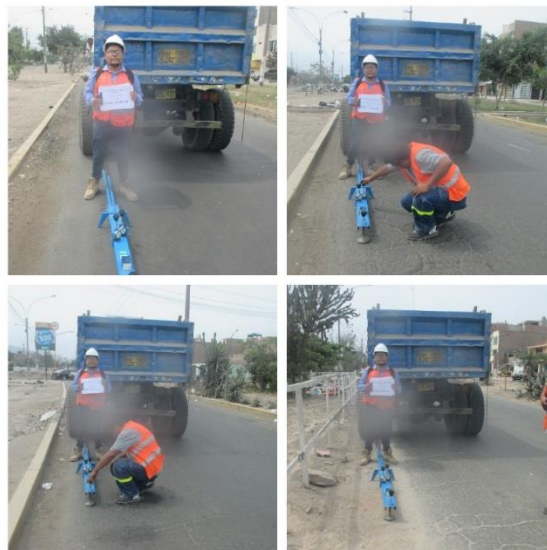
Figura 142

Evaluación Deflectometrica progresiva 0+400 – 0+800 km - Carril 3

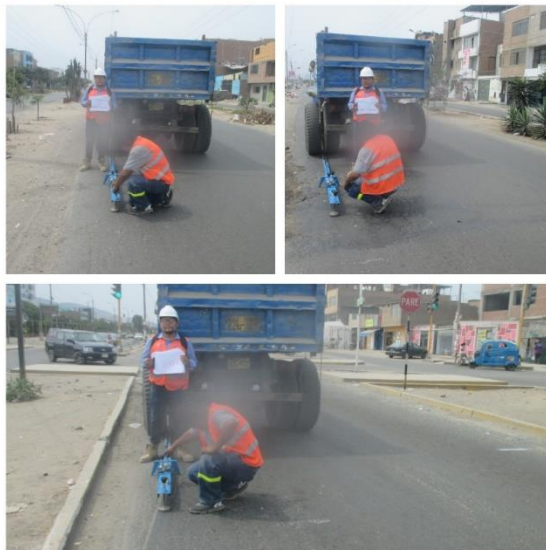
Figura 143

Evaluación Deflectometrica progresiva 0+800 - 1+000 km - Carril 3

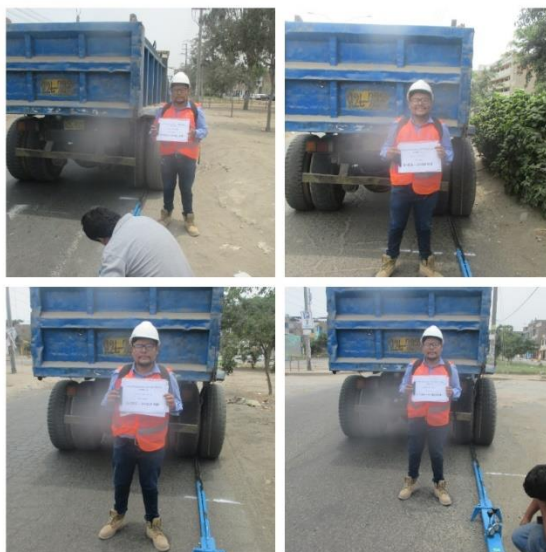
Figura 144

Evaluación Deflectometrica progresiva 0+000 – 0+400 km - Carril 4

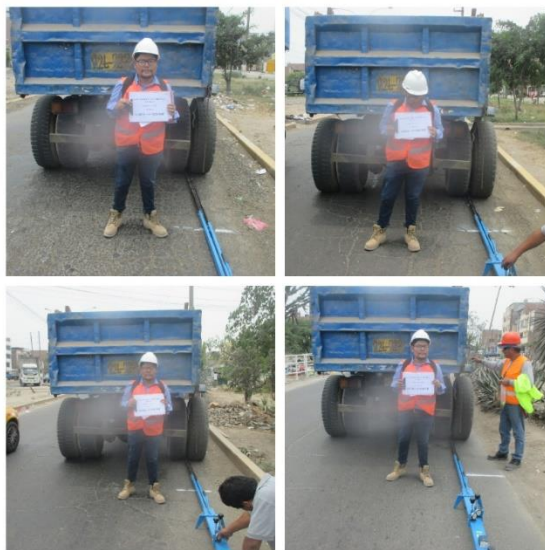
Figura 145

Evaluación Deflectometrica progresiva 0+400 – 0+800 km - Carril 4

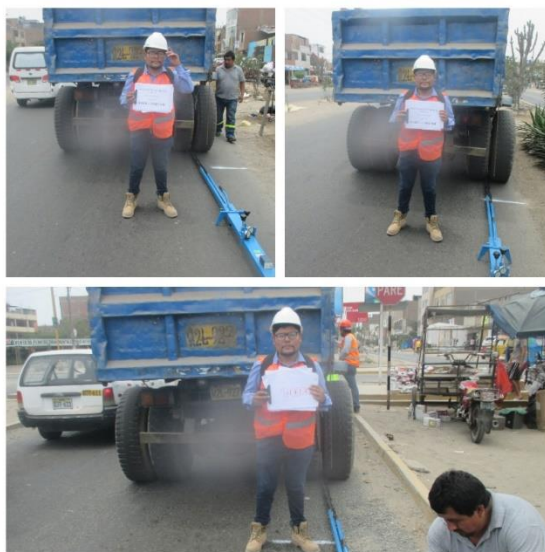
Figura 146

Evaluación Deflectometrica progresiva 0+800 - 1+000 km - Carril 4
