FACULTAD DE INGENIERÍA

Carrera de Ingeniería Civil

“PROPUESTA ESTRATEGICA DE INTERVENCIÓN DEL PAVIMENTO FLEXIBLE, APLICANDO LA METODOLOGÍA VIZIR, EN LA AVENIDA PERÚ, TRAMO AVENIDA AMERICA – AVENIDA ESPAÑA, DE LA CIUDAD DE TRUJILLO – 2021”

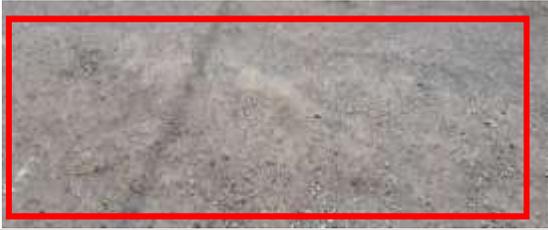
4	Km0+094.5-0+0126

X	PERDIDA DE AGREGADOS	5	2		10	3	4.535	4.535	B	0	3	3	0	3	MARGINAL

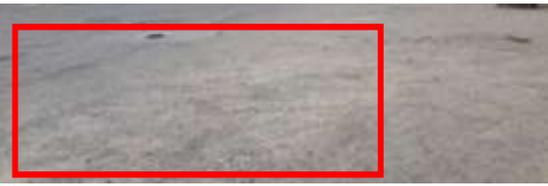
X	PERDIDA DE AGREGADOS	3	4.3		12.9	3	5.85	5.85	B

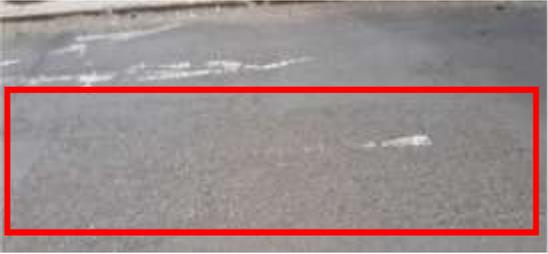
X	PULIMIENTO DE AGREGADOS	3.2	1.6		5.12	2	2.32	2.32	B	2	0	3	0	3		MARGINAL

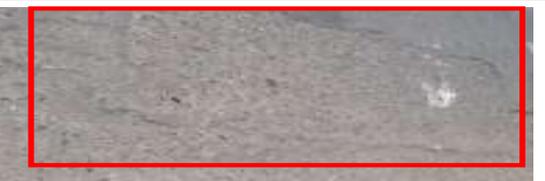
X	PULIMIENTO DE AGREGADOS	1.8	0.7	1.26	3	0.571	0.571	B	0	3	3	0	3		MARGINAL

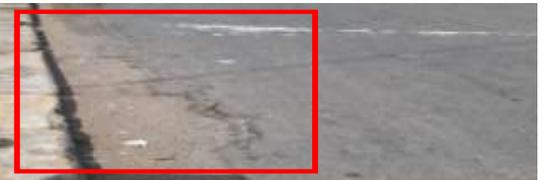
X	DESINTEGRACION DE BORDES DE PAVIMENTO	1.8	0.3	0.54	3	0.244	0.244	B	0	3	3	0	3		MARGINAL

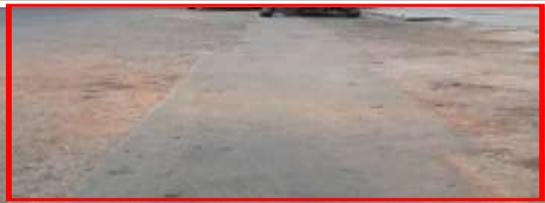
9	Km0+0252-0+0283.5

X	PERDIDA DE AGREGADOS	31.5	3		94.5	2	42.85	42.85	B	3	0	4	0	4	MARGINAL

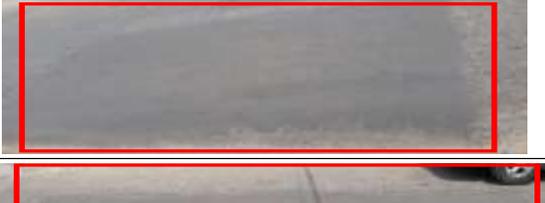
X	BACHEOS Y PARCHEOS	2.5	1.8		4.5	2	2.04	2.04	A	3	0	4	0	4	MARGINAL

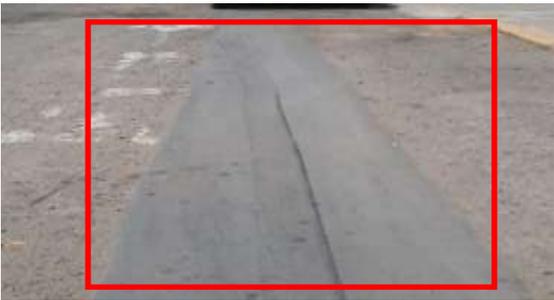
11	Km0+0315-0+0346.5

X	BACHEOS Y PARCHEOS	5	0.9	4.5	2	2.04	2.04	A	3	0	3	0	3	MARGINAL

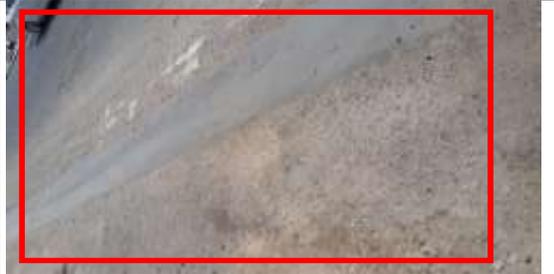
X	BACHEOS Y PARCHEOS	1	0.8	0.8	3	0.362	0.362	A

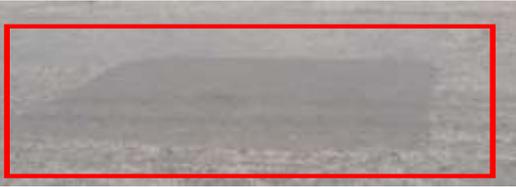
X	BACHEOS Y PARCHEOS	1.8	1.2	2.16	2	0.979	0.979	A

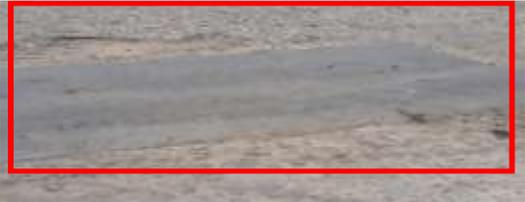
X	BACHEOS Y PARCHEOS	1.5	0.9	1.35	2	0.6122	0.612	A

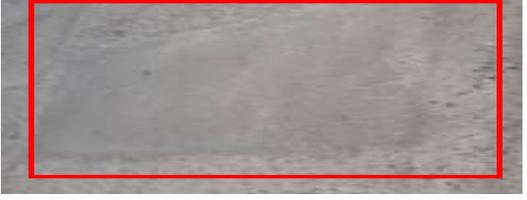
X	BACHEOS Y PARCHEOS	2.4	1	2.4	2	1.0884	1.088	A

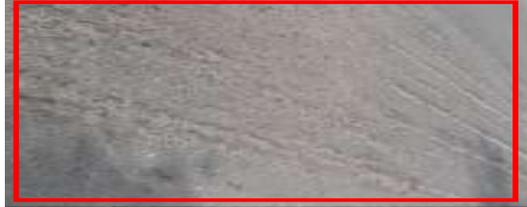
X	PERDIDA DE AGREGADOS	6	2.8	16.8	2	7.619	7.619	B	2	2	3	0	3	MARGINAL

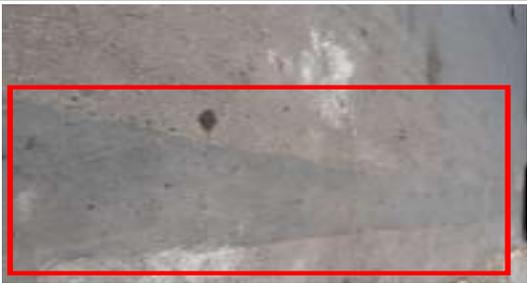
X	BACHEOS Y PARCHEOS	25	0.9	22.5	2	10.204	10.2	A

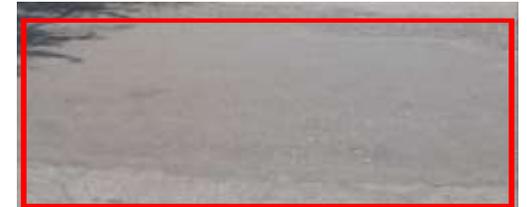
X	BACHEOS Y PARCHEOS	2.3	2.5	5.75	2	2.6077	2.608	A	3	0	4	0	4			MARGINAL

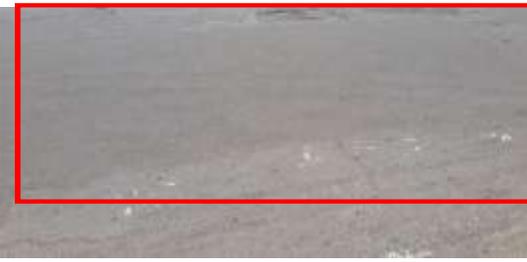
X	BACHEOS Y PARCHEOS	6.8	2.5	17	2	7.7098	7.71	A

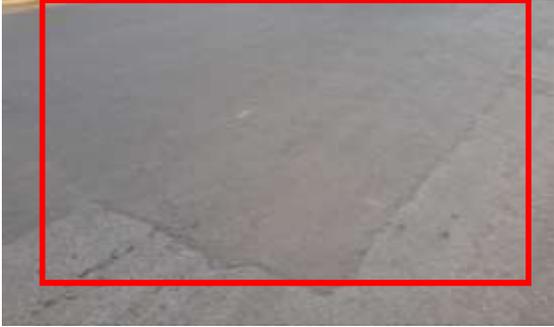
X	BACHEOS Y PARCHEOS	6.2	5.4	33.48	2	15.184	15.18	A	3	0	3	0	3

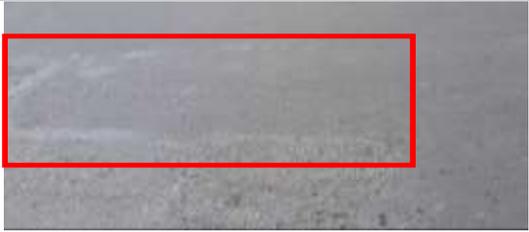
X	BACHEOS Y PARCHEOS	0.9	1.3	1.17	2	0.5306	0.531	A	2	0	3	0	3	MARGINAL

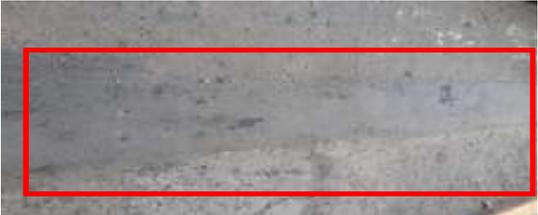
X	BACHEOS Y PARCHEOS	12	0.9	10.8	2	4.898	4.898	A

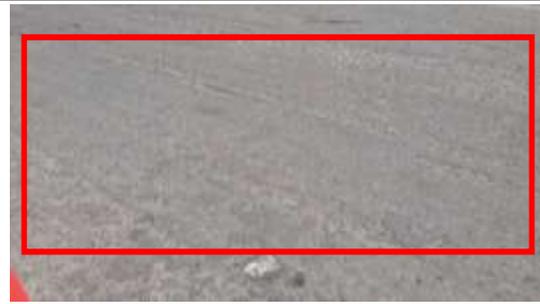
X	PULIMIENTO DE AGREGADOS	4.2	3	12.6	3	5.7143	5.714	B

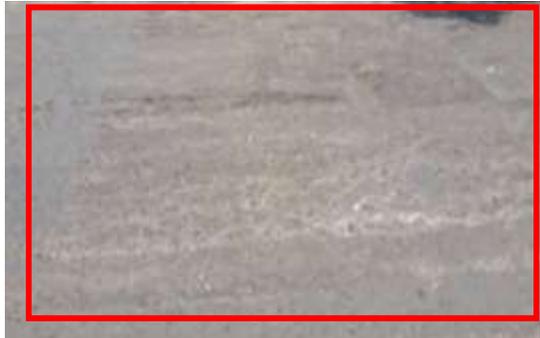
X	PULIMIENTO DE AGREGADOS	2.4	4.5	10.8	3	4.898	4.898	B	4	4	7	1	6

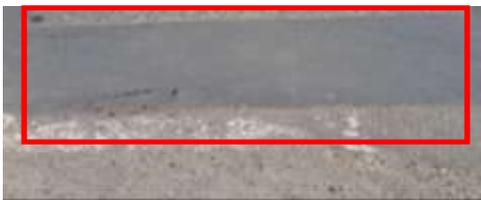
X	BACHEOS Y PARCHEOS	2.5	0.9	2.25	2	1.0204	1.02	A

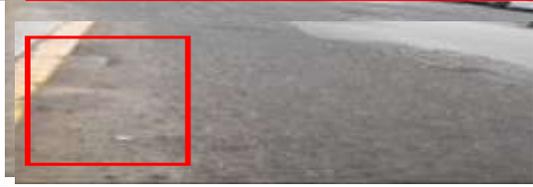
DESINTEGRACION DE BORDES DE PAVIMENTO	3	0.2	0.6	3	0.2721	0.272	B	0	3	3	0	3	MARGINAL

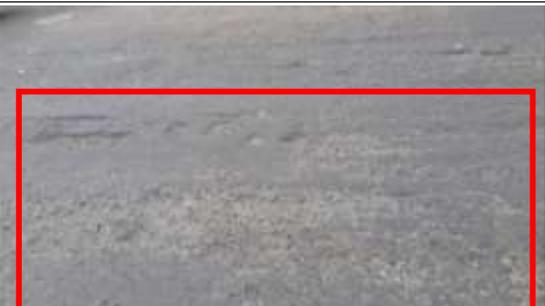
X	PULIMIENTO DE AGREGADOS	4	2.4	9.6	3	4.3537	4.354	B

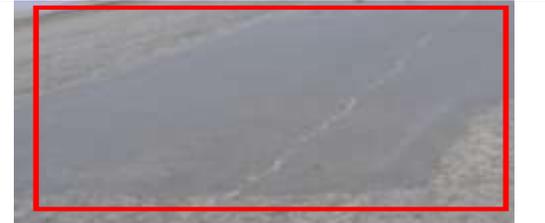
X	BACHEOS Y PARCHEOS	4	1.9	0	7.6	2	3.4467	3.447	A								MARGINAL

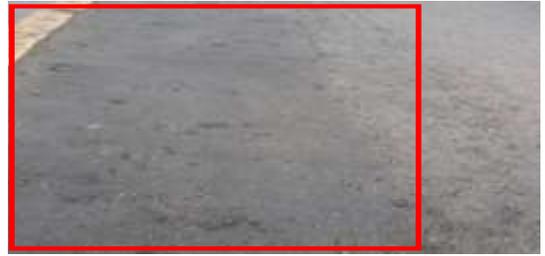
X	BACHEOS Y PARCHEOS	5	1.5		7.5	2	3.4014	3.401	A	2	0	3	0	3

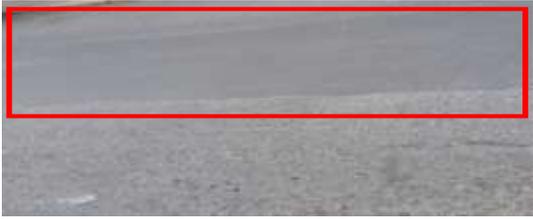
X	BACHEOS Y PARCHEOS	7	0.9	6.3	2	2.8571	2.857	A	2	0	3	0	3	MARGINAL

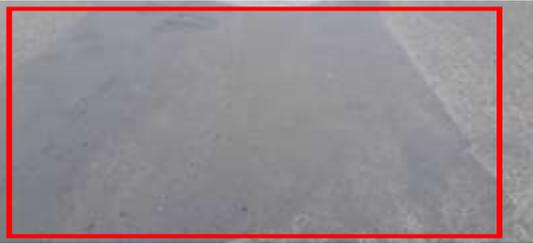
X	BACHEOS Y PARCHEOS	3	1.5	4.5	2	2.0408	2.041	A

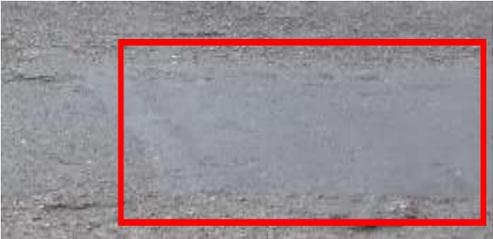
X	BACHEOS Y PARCHEOS	1	0.9		0.9	2	0.4082	0.408	A

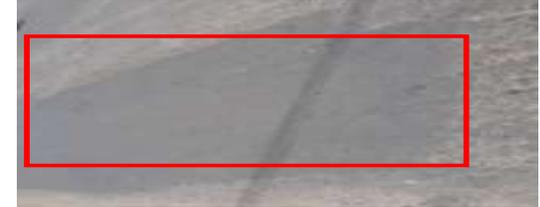
X	BACHEOS Y PARCHEOS	5	1.3	6.5	2	2.9478	2.948	A

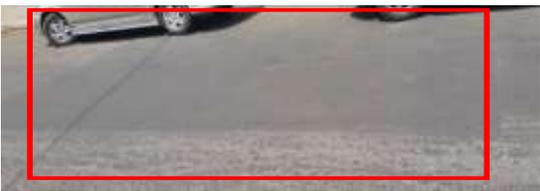
X	BACHEOS Y PARCHEOS	6.2	2	12.4	2	5.6236	5.624	A	3	0	4	0	4

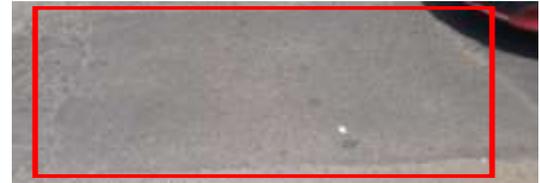
X	BACHEOS Y PARCHEOS	2.2	2	4.4	2	1.9955	1.995	A

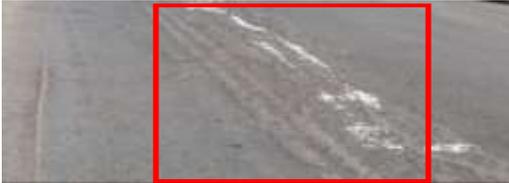
X	PERDIDA DE AGREGADOS	10	0.5		5	2	2.2676	2.268	B	2	2	3	0	3	MARGINAL

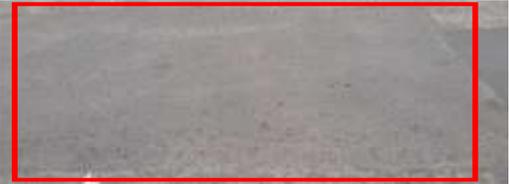
X	BACHEOS Y PARCHEOS	3.5	3		10.5	2	4.7619	4.762	A

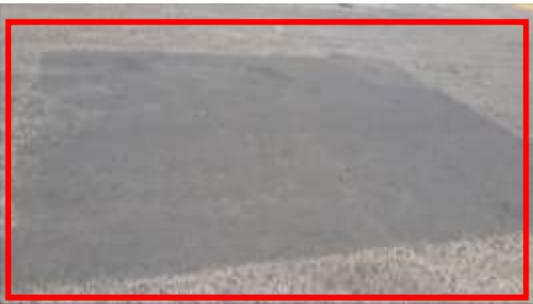
X	BACHEOS Y PARCHEOS	4	3.8	15.2	2	6.8934	6.893	A	3	0	4	0	4	MARGINAL

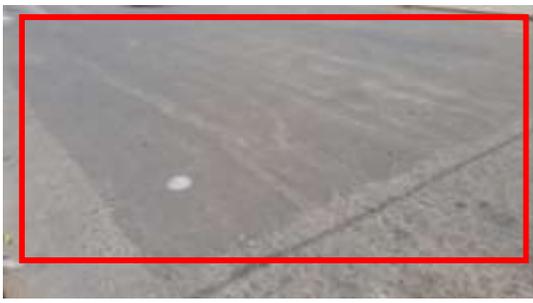
X	BACHEOS Y PARCHEOS	12	6	72	2	32.653	32.65	A

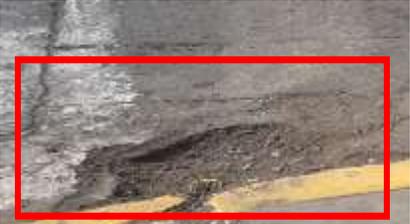
x		DESINTEGRACION DE BORDES DE PAVIMENTO	0.9	0.4		0.36	3	0.163265306	0.163265	B	0	3	3	0	3	MARGINAL

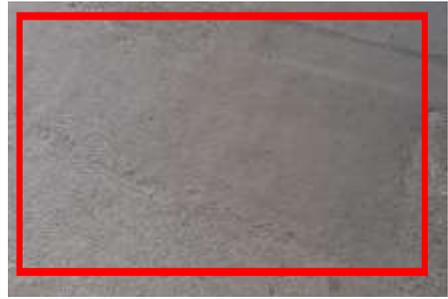
x	BACHEOS Y PARCHEOS	1	2.4	2.4	2	1.0884354	1.0884	A

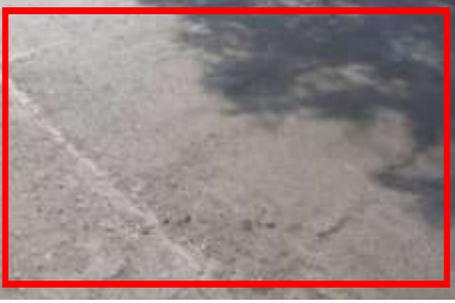
x	BACHEOS Y PARCHEOS	2.5	3	7.5	2	3.4013605	3.4014	A	2	2	3	0	3	MARGINAL

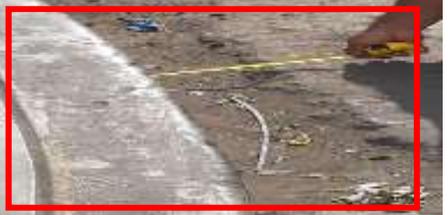
x	DESINTEGRACION DE BORDES DE PAVIMENTO	2	0.4	0.8	3	0.3628118	0.3628	B	0	3	3	0	3	MARGINAL

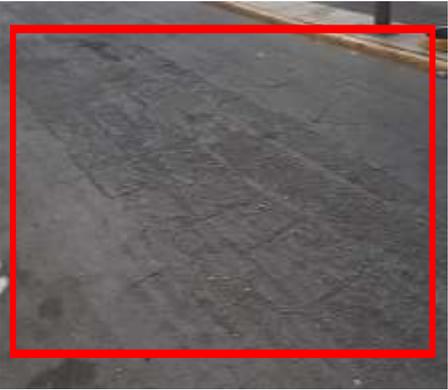
x	PULIMIENTO DE AGREGADOS	11.2	2.5		28	2	12.698413	12.698	B

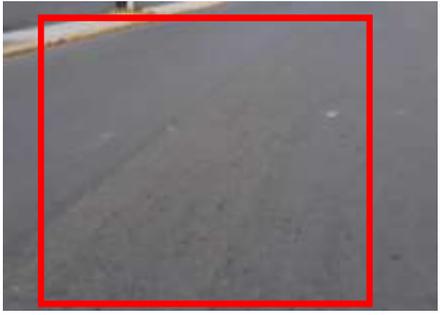
x	PULIMIENTO DE AGREGADOS	5.5	1	5.5	2	2.4943311	2.4943	B	2	0	3	0	3	MARGINAL

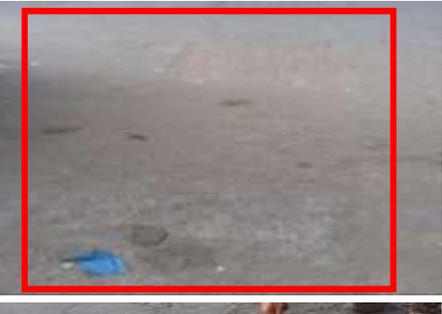
x	PERDIDA DE AGREGADOS	0.9	2.6	2.34	2	1.0612245	1.0612	B	2	2	3	0	3	MARGINAL

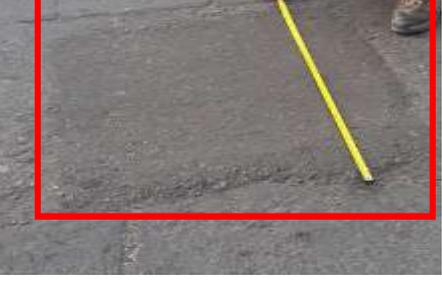
x	BACHEOS Y PARCHEOS	1	0.9	0.9	2	0.4081633	0.4082	A	2	0	3	0	3	MARGINAL

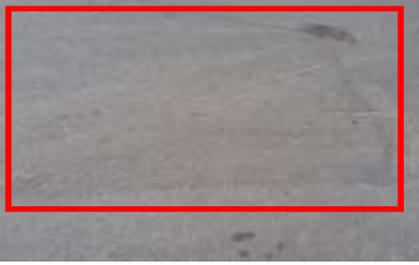
x	BACHEOS Y PARCHEOS	2.2	3	6.6	3	2.9931973	2.9932	A	3	0	4	0	4	MARGINAL

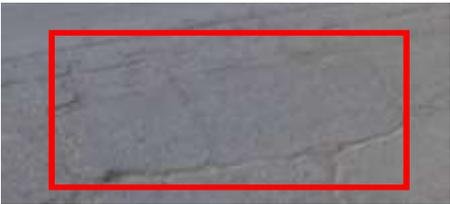
x	BACHEOS Y PARCHEOS	1.8	0.7	1.26	2	0.5714286	0.5714	A

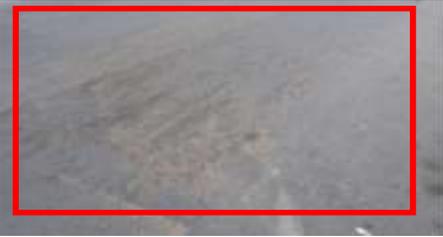
x	PERDIDA DE AGREGADOS	4	3	12	2	5.4421769	5.4422	B	2	2	3	0	3	MARGINAL

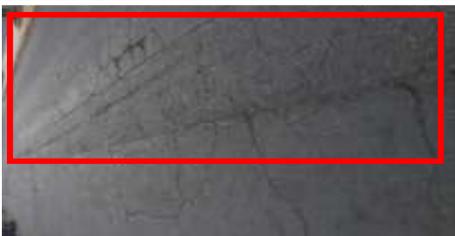
x	PULIMIENTO DE AGREGADOS	12	0.9	10.8	2	4.8979592	4.898	B	2	0	3	0	3	MARGINAL

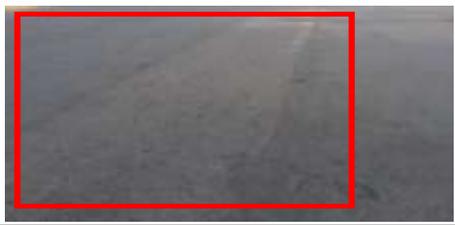
x	PULIMIENTO DE AGREGADOS	10	0.9	9	2	4.0816327	4.0816	B

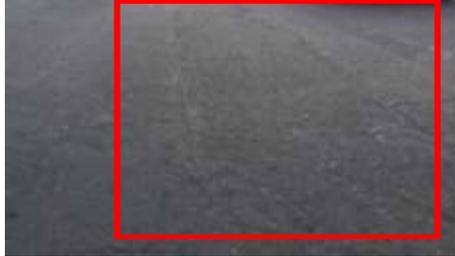
x	PULIMIENTO DE AGREGADOS	8	0.9	7.2	2	3.2653061	3.2653	B

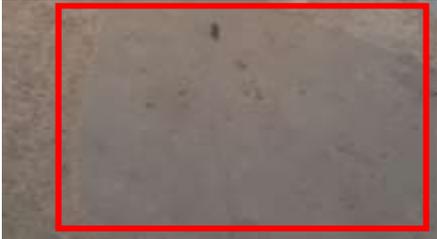
x	BACHEOS Y PARCHEOS	2.5	2.2	5.5	2	2.4943311	2.4943	A	2	0	3	0	3	MARGINAL

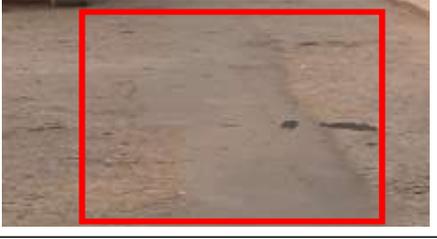
x	BACHEOS Y PARCHEOS	8	0.9	7.2	2	3.2653061	3.2653	A

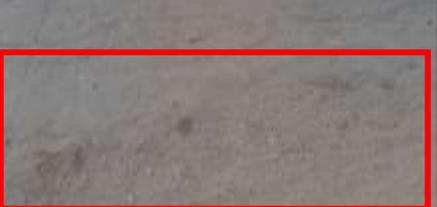
x	PULIMIENTO DE AGREGADOS	4	3	12	3	5.4421769	5.4422	B							3	3	5	0	5	DEFICIENTE

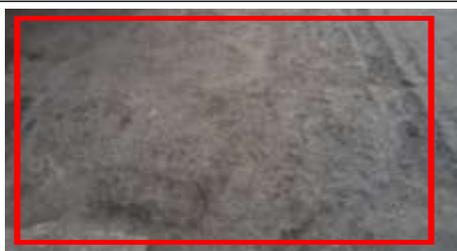
x	PULIMIENTO DE AGREGADOS	3.5	3	10.5	3	4.7619048	4.7619	B	4	4	7	1	6

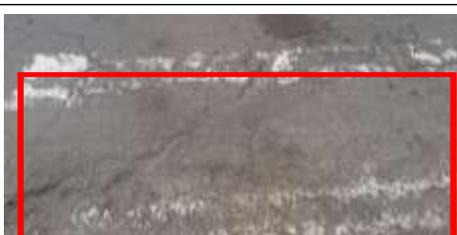
x	PULIMIENTO DE AGREGADOS	2.5	3	7.5	3	3.4013605	3.4014	B

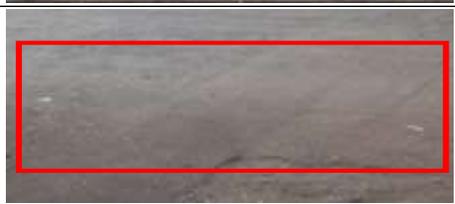
x	PULIMIENTO DE AGREGADOS	2.8	3	8.4	2	3.8095238	3.8095	B	2	0	3	0	3	MARGINAL

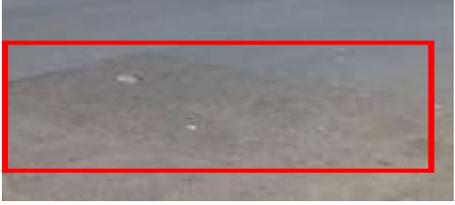
x	PULIMIENTO DE AGREGADOS	1.1	2.2	2.42	2	1.0975057	1.0975	B

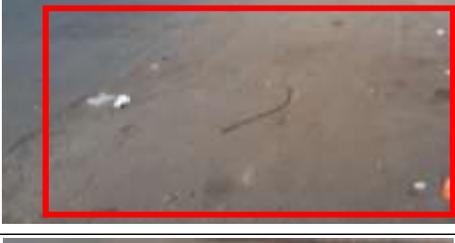
x	PERDIDA DE AGREGADOS	7	3	21	3	9.5238095	9.5238	B							0	3	3	0	3	MARGINAL

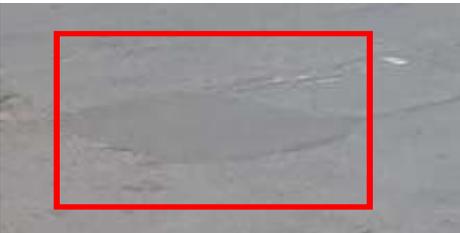
x	BACHEOS Y PARCHEOS	0.8	0.9	0.72	2	0.3265306	0.3265	A

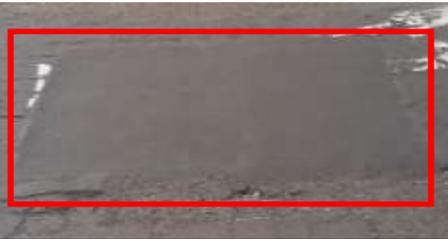
x	BACHEOS Y PARCHEOS	1.4	1	1.4	2	0.6349206	0.6349	A	2	0	3	0	3	MARGINAL

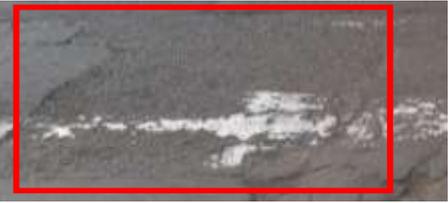
x	PULIMIENTO DE AGREGADOS	1.4	1.6	2.24	2	1.015873	1.0159	B	2	2	3	0	3	MARGINAL

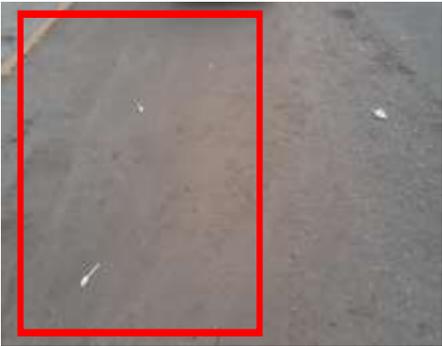
x	BACHEOS Y PARCHEOS	12	0.9	10.8	2	4.8979592	4.898	A	2	0	3	0	3	MARGINAL

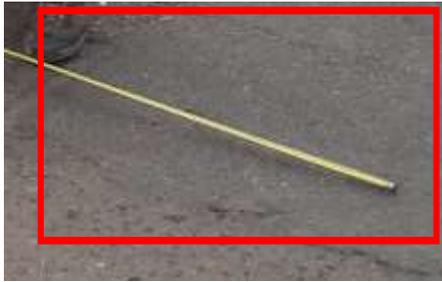
x	BACHEOS Y PARCHEOS	1	0.8	0.8	2	0.3628118	0.3628	A

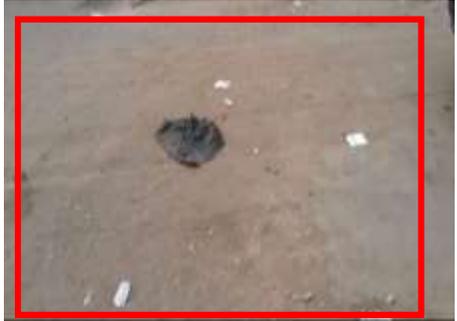
x	PERDIDA DE AGREGADOS	2	3	6	3	2.7210884	2.7211	B	3	3	5	0	5

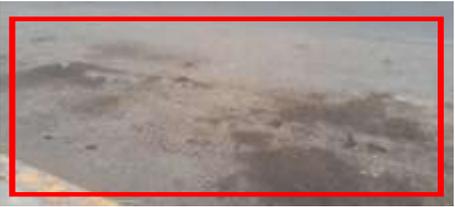
x	PULIMIENTO DE AGREGADOS	10	3	30	2	13.605442	13.605	B	3	3	5	0	5	DEFICIENTE

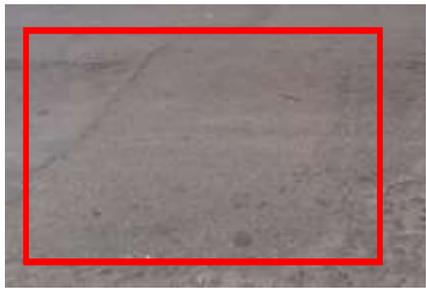
x	PULIMIENTO DE AGREGADOS	1.3	1.8	2.34	2	1.0612245	1.0612	B	2	2	3	0	3	MARGINAL
