Carrera de Ingeniería Civil

“DETERMINACIÓN Y EVALUACIÓN DE LAS FISURAS  
Y GRIETAS DE LA RESIDENCIAL LOS CIPRESES II EN  
LA CIUDAD DE CAJAMARCA - 2019”

Oscar Ricardo Bardales Soriano

2021

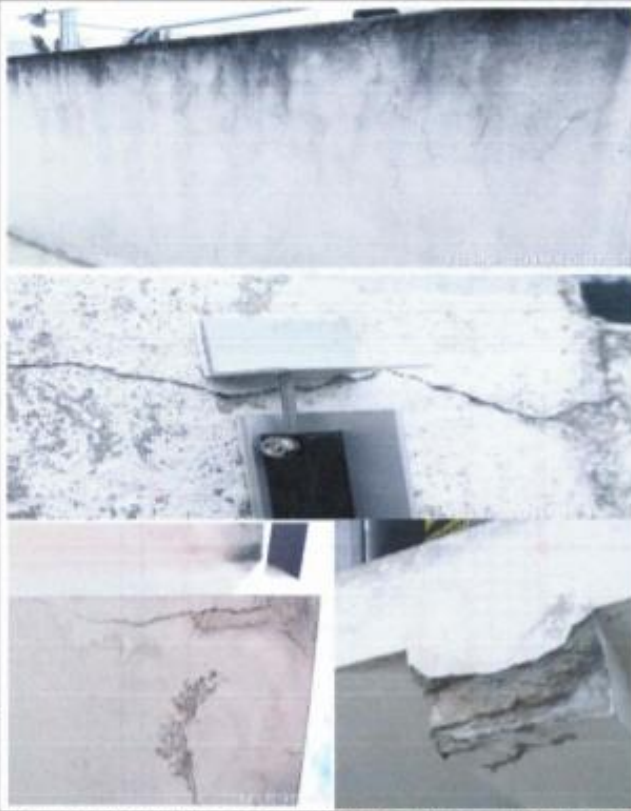
<b>FOTOGRAFIA</b>	<b>LEYENDA PARA LLENADO</b>

Tipo	Estructural Medida	Estético Medida																												
Leve	Menores a 1 mm	Menores a 0.15 mm																												
Moderada	Entre 1 y 2 mm	-																												
Grave	Mayor a 2mm	Entre 0.15 y 0.30 mm																												
<p>* A: Fisura Activa / I: Fisura Inactiva</p> <p>Descripción:          En la primera fotografía se muestran fisuras paralelas entre sí e intersectándose perpendicularmente, este tipo de fisuración se encuentran en todos los parapetos y divisiones en la azotea; además se visualiza el deterioro de los muros a consecuencia de las lluvias y el sol. Cabe resaltar que se han encontrado grietas en algunos parapetos ocasionadas por CP, pero por su ubicación a sido imposible de obtener su medición.</p> <p>En la fotografía N° 2 se visualiza una fisura encontrada en una losa, dando se apoyan tanques de agua, esta fisura se origina por la VT, en su interior como en su exterior, generando tensiones y ocasionando este tipo de fisuras. En la 3ra fotografía se visualiza una viga peralada la cual forma parte de la losa donde se apoyan los tanques de agua, esta fisura se encuentra en estado activo. Es producto de algún tipo de reacción entre los materiales usados o producto que ha tenido contacto con la superficie. Además se observan pequeñas partículas blancas por la humedad. Por lo que está en estado activo, esta fisura puede llegar hasta la armadura y corroerla hasta desprender el concreto, como ya ocurrió con la viga paralela a esta.</p>

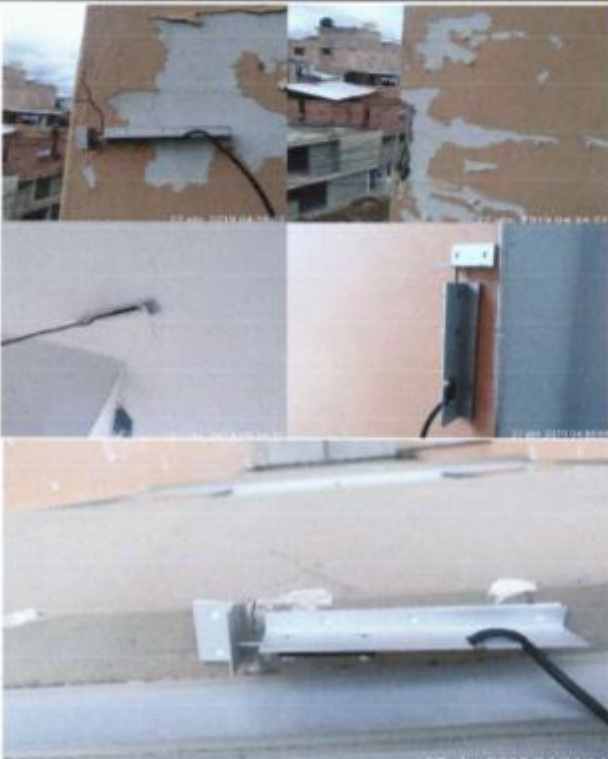
Estructural	Estético																												
Tipo	Medida	Medida																												
Leve	Menores a 1 mm	Menores a 0.15 mm																												
Moderada	Entre 1 y 2 mm	-																												
Grave	Mayor a 2mm	Entre 0.15 y 0.30 mm																												
<p>* A: Fisura Activa / I: Fisura Inactiva</p> <p>Descripción:          En la primera fila de fotografías se muestran el deterioro de los acabados en los voladizos a consecuencia de la contracción plástica, generando nidos de fisuras en toda las áreas. Por consecuencia de los nidos de fisuras ha generado el desprendimiento de mortero.</p> <p>En el par de fotografías mostradas en la segunda fila, se muestran fisuras en una escalera y en el muro de apoyo de la escalera, ambas situaciones ocasionadas por contracción plástica. Por último, la última fotografía se muestra una grieta en la base de una ventana, debido por las concentraciones de esfuerzos; siendo esto una deficiencia en el diseño.</p>
