FACULTAD DE INGENIERÍA

Carrera de Ingeniería Civil

ESTIMACIÓN DEL DETERIORO DEL PAVIMENTO
ASFÁLTICO DE LA AVENIDA LAS PALMERAS, DISTRITO
DE LOS OLIVOS - LIMA

Tesis para optar el título profesional de:

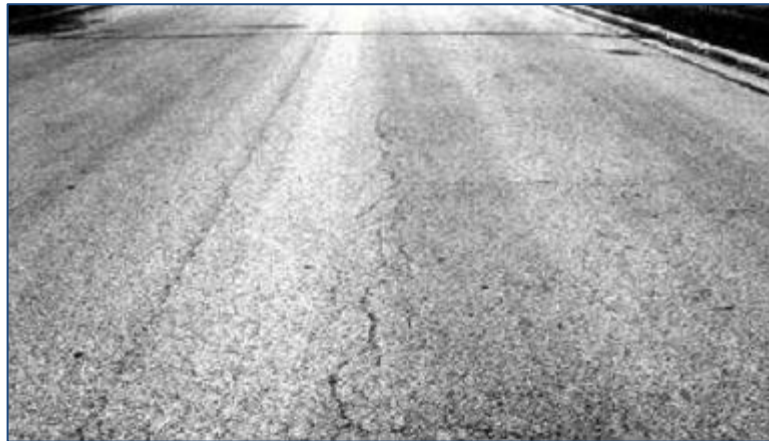
Figura 51. Piel de cocodrilo – baja severidad
Fuente: Norma Técnica ASTM D6433-03 (2004)

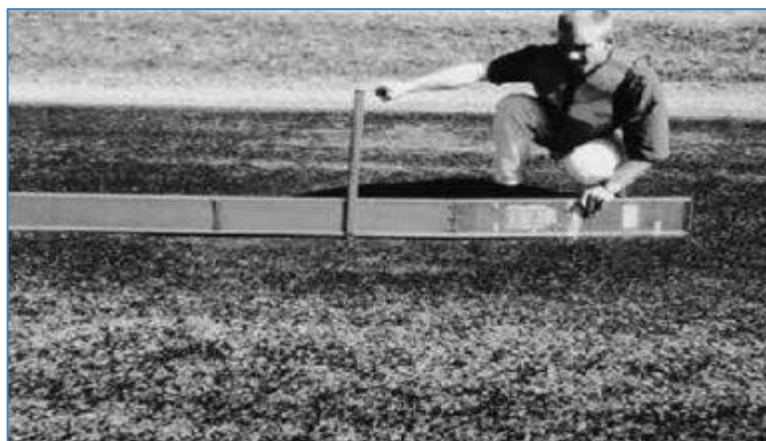
Figura 75. Depresión – baja severidad
Fuente: Norma Técnica ASTM D6433-03 (2004)

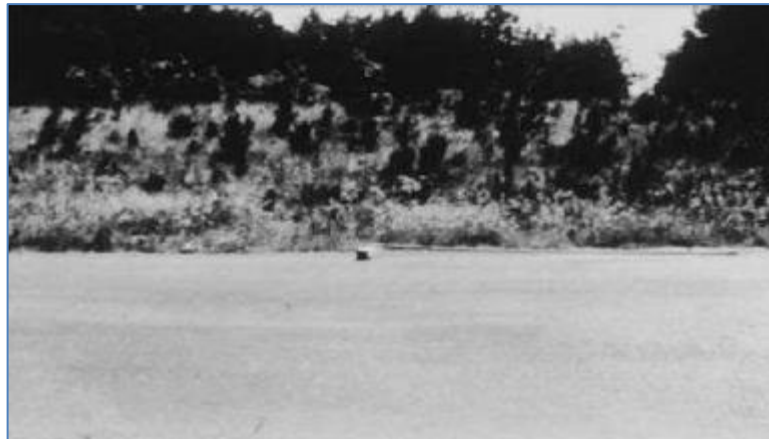
**Figura 84. Hinchamiento – El nivel de severidad depende
del criterio de la calidad de tránsito**
Fuente: Norma Técnica ASTM D6433-03 (2004)

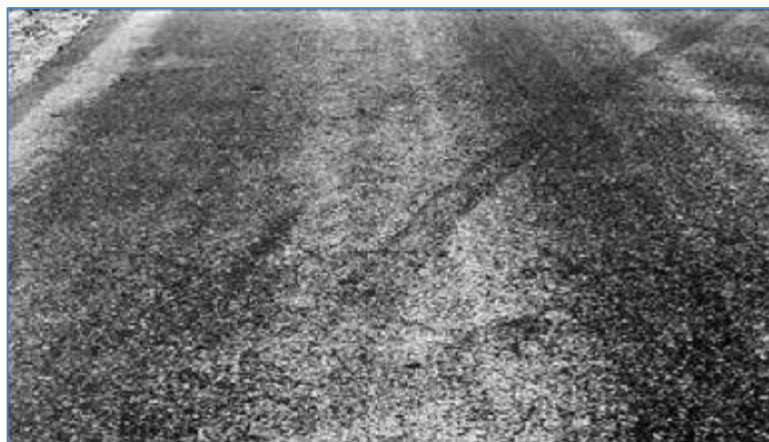
Figura 94. Exudación – baja severidad
