“FALLAS EN EL PAVIMENTO FLEXIBLE DE LA  
AVENIDA VÍA DE EVITAMIENTO SUR, CAJAMARCA,  
2015”

Tesis para optar el título profesional de:

Cajamarca – Perú

2015

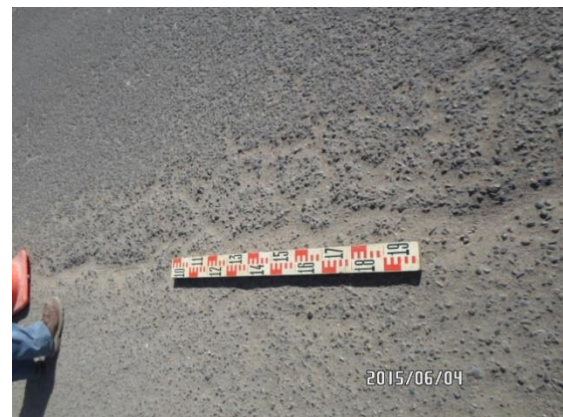
Foto 36. Piel de cocodrilo (PC) de  
severidad media que no interfiere con el  
tráfico.

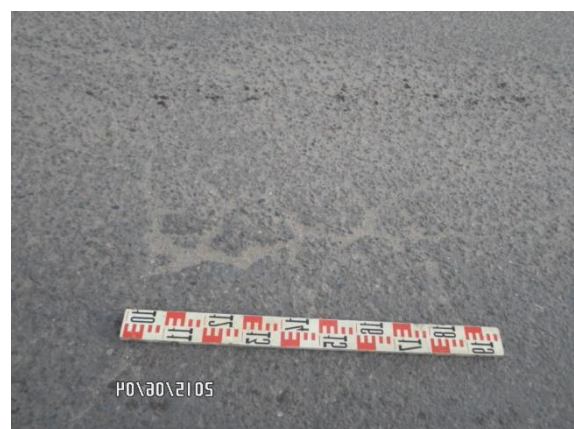
Foto 68. Piel de cocodrilo PC de severidad media con leves desgastes.

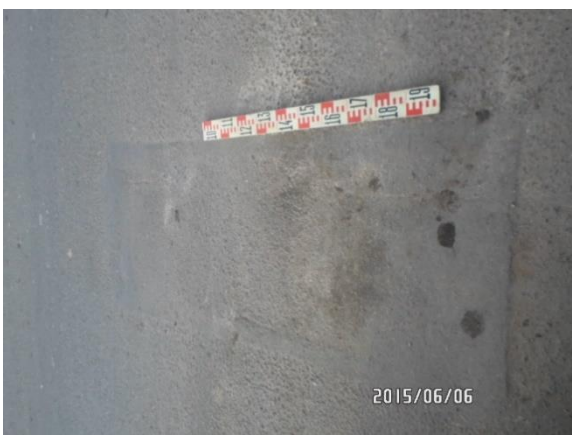
Foto 133. Parche (PCH) de severidad baja.
