FACULTAD DE INGENIERÍA

Carrera de Ingeniería Civil

ANÁLISIS PATOLÓGICO Y VIDA ÚTIL DE VIVIENDAS DE ALBAÑILERÍA CONFINADA, BARRIO SANTA ELENA BAJA, CAJAMARCA.

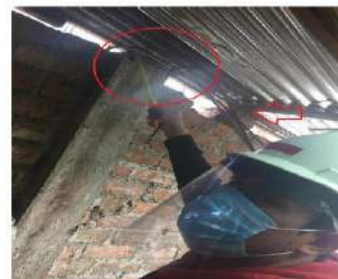
DANOS					
Nº	TIPO	ELEMENTO	COMENTARIOS		
1	GRIETAS	MUROS LOSA PISO COLUMNAS VIGAS OTROS	Las grietas se caracterizan por afectar a la estructura de una edificación porque su abertura cuenta con un ancho superior a 1mm. Y no es superficial sino que es profunda.		
2	FISURAS	MUROS LOSA PISO COLUMNAS <input checked="" type="checkbox"/> VIGAS OTROS <input checked="" type="checkbox"/>	Las fisuras se caracterizan porque solamente afectan a la superficie, normalmente se originan por el deterioro producido por los agentes atmosféricos con el paso del tiempo y con variaciones de humedad y/o temperatura.		
FOTOGRAFÍAS

TIPO		DETERIOROS		COMENTARIOS
<input type="checkbox"/> 1 HUMEDAD	ELEMENTO	MUROS	<input checked="" type="checkbox"/>	Son originados por agentes atmosféricos con el paso del tiempo como variaciones de humedad, temperatura que se encuentran expuestas las edificaciones.
<input type="checkbox"/> 2 CORROSIÓN DE ARMADURA	LOSA	<input checked="" type="checkbox"/>		
<input type="checkbox"/> 3 DESPRENDIMIENTO	FIBRO	COLUMNAS	<input checked="" type="checkbox"/>	
<input type="checkbox"/> 4 EFLORESCENCIA	VEIGAS	OTROS	<input checked="" type="checkbox"/>

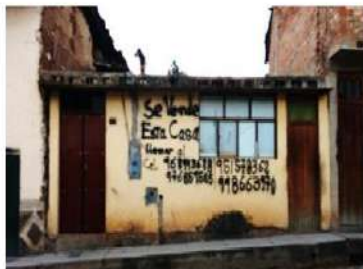
2	FISURAS	MUROS <input checked="" type="checkbox"/> LOSA PISO COLUMNAS VIGAS OTROS <input checked="" type="checkbox"/>	Las fisuras se caracterizan porque solamente afectan a la superficie, normalmente se originan por el deterioro producido por los agentes atmosféricos con el paso del tiempo y con variaciones de humedad y/o temperatura.			
FOTOGRAFÍAS

TIPO		ELEMENTO		COMENTARIOS
1	HUMEDAD <input checked="" type="checkbox"/>	MUROS <input checked="" type="checkbox"/>	LOSA <input checked="" type="checkbox"/>	Son originados por agentes atmosféricos con el paso del tiempo como variaciones de humedad, temperatura que se encuentran expuestas las edificaciones.
2	CORROSIÓN DE ARMADURA <input checked="" type="checkbox"/>	PISO <input checked="" type="checkbox"/>	COLUMNAS <input checked="" type="checkbox"/>	
3	DESPRENDIMIENTO	VEGAS <input checked="" type="checkbox"/>	OTROS <input checked="" type="checkbox"/>	
4	EFLORISCENCIA

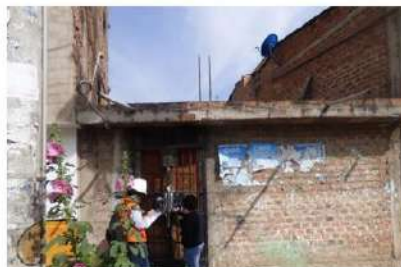
FOTOGRAFÍAS

DAÑOS		
N°	TIPO	COMENTARIOS
1	<p>GRIETAS</p> <p>ELEMENTO MUIROS LOSA PISO COLUMNAS VIGAS OTROS</p>	<p>Las grietas se caracterizan por afectar a la estructura de una edificación porque su abertura cuenta con un ancho superior a 1mm. Y no es superficial sino que es profunda.</p>
2	<p>FI SURAS</p> <p>ELEMENTO MUIROS LOSA PISO COLUMNAS VIGAS OTROS</p>	<p>Las fisuras se caracterizan porque solamente afectan a la superficie, normalmente se originan por el deterioro producido por los agentes atmosféricos con el paso del tiempo y con variaciones de humedad y/o temperatura.</p>

YPO		DETERIOROS		COMENTARIOS
1	HUMEDAD <input checked="" type="checkbox"/>	ELEMENTO		Son originados por agentes atmosféricos con el paso del tiempo como variaciones de humedad, temperatura que se encuentran expuestos las edificaciones.
2	CORROSIÓN DE ARMADURA <input type="checkbox"/>	MUROS <input checked="" type="checkbox"/>	LOSA <input checked="" type="checkbox"/>	
3	DESPRENDIMIENTO <input checked="" type="checkbox"/>	PISO <input checked="" type="checkbox"/>	COLUMNAS <input type="checkbox"/>	
4	EFLORESCENCIA <input type="checkbox"/>	VIDAS <input type="checkbox"/>	OTROS <input checked="" type="checkbox"/>

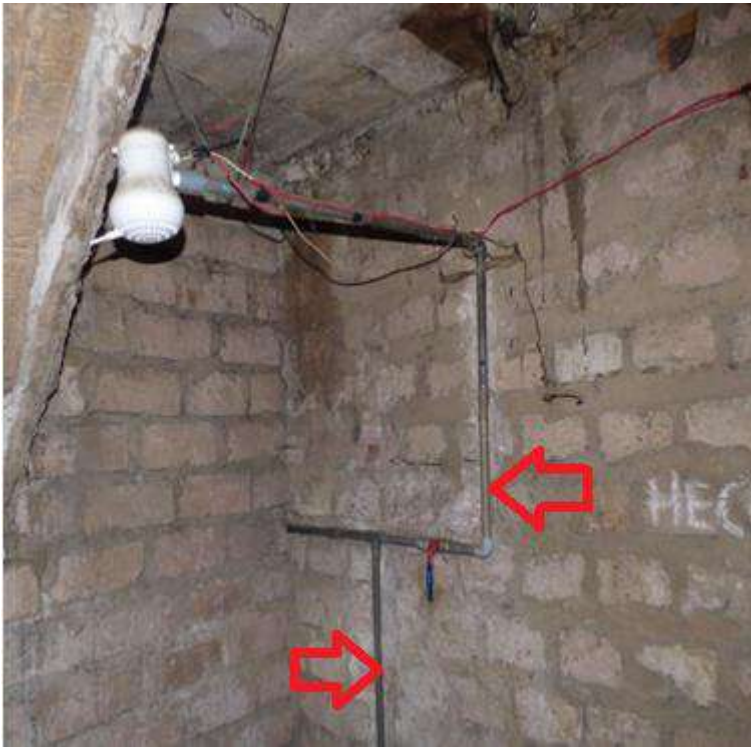
Figura 15:

**Tubería de agua
expuestas sin criterio
técnico y presenta
eflorescencia en muro.**

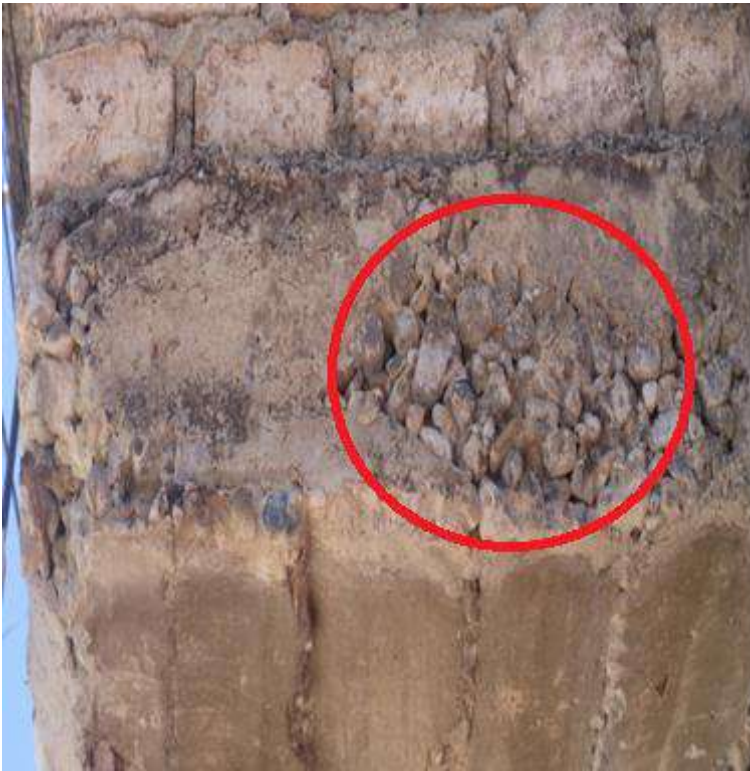
Figura 75:
**Cangrejas en
vigas.**

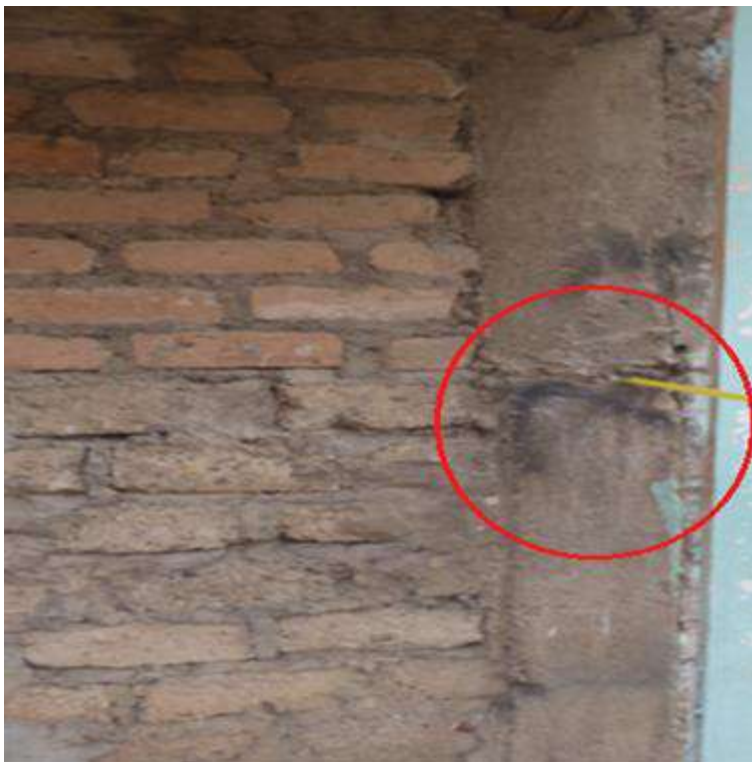
Figura 82:
Residuos de
Obra.

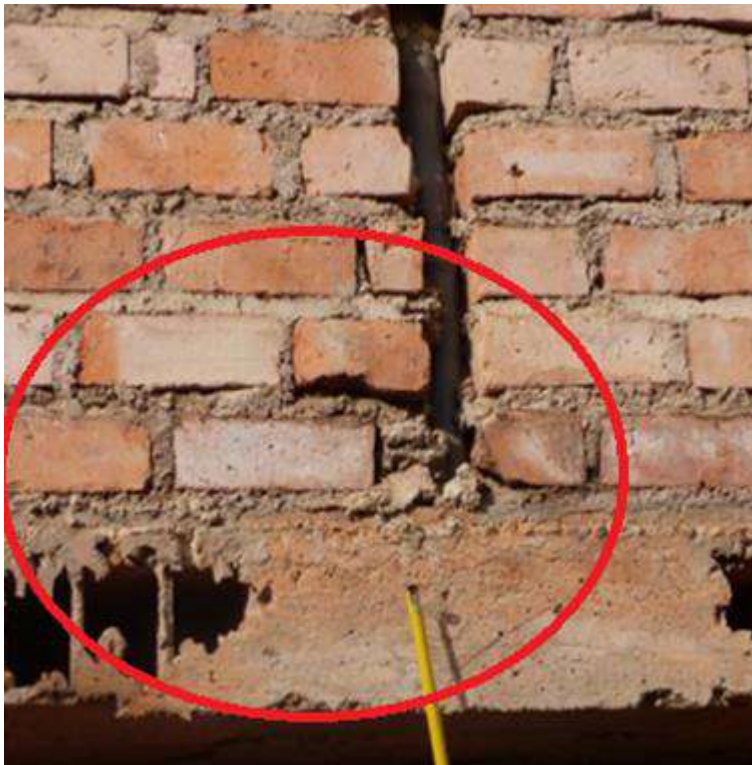
Figura 105:

Aceros expuestos a la intemperie, columnas con cangrejeras, no cuenta con viga de amarre y restos de encofrado en columna.

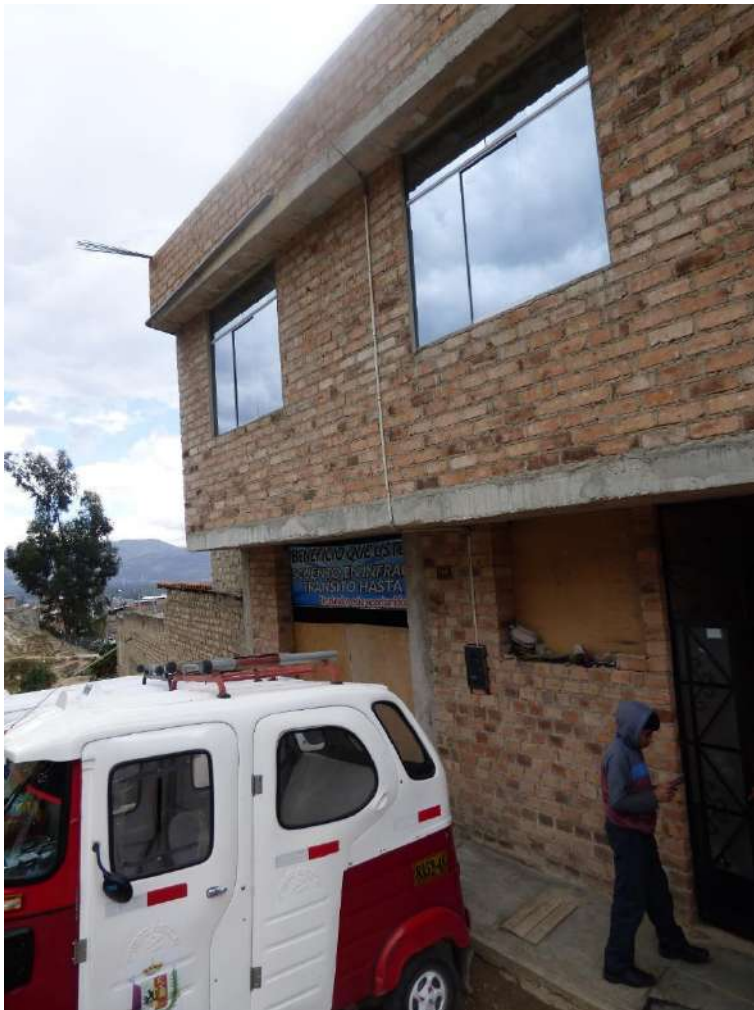
Figura 145:

Acero expuesto a la intemperie con corrosión, desprendimiento de concreto de columna.

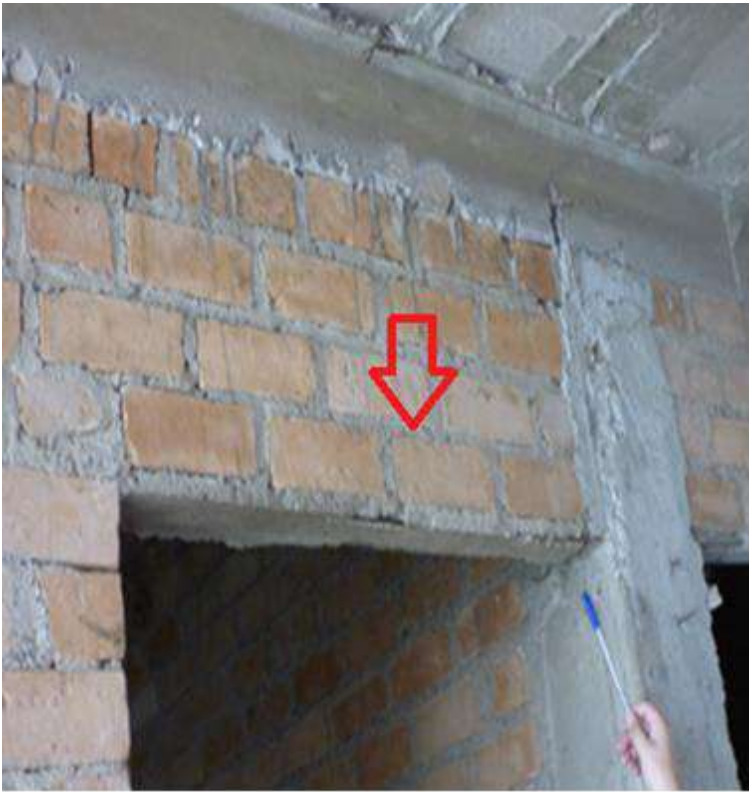
Figura 166:
Muro de albañilería
no presenta columna
de amarre en la parte
céntrica.

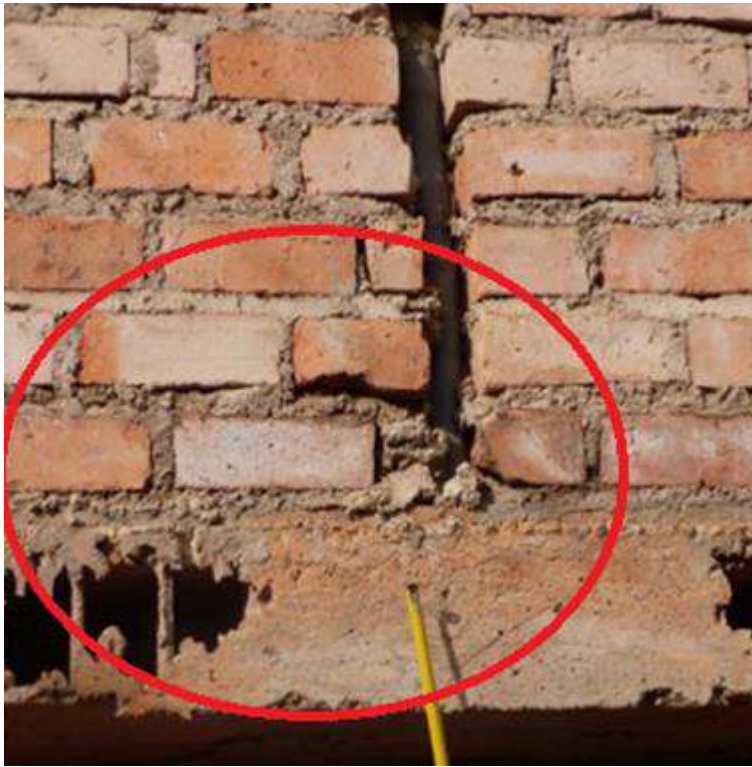
Figura 170:
Fisura en muro de
albañilería.

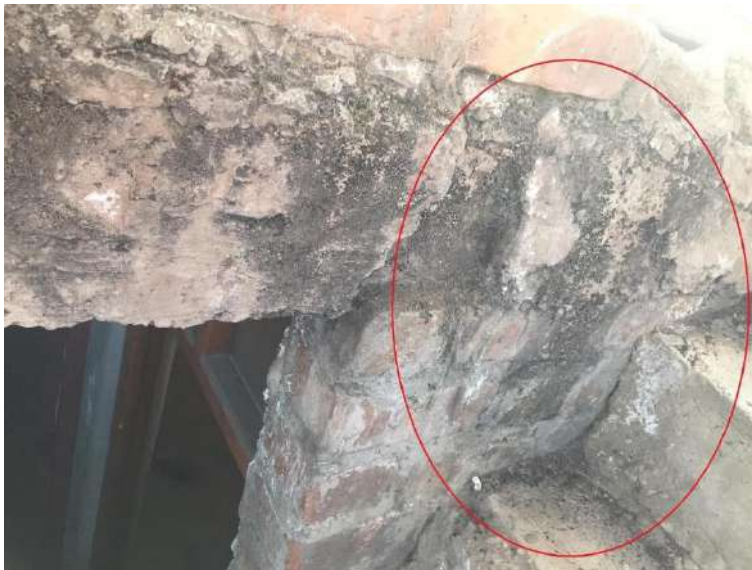
Figura 171:

Mal encofrado de viga de borde con cangrejeras y tubería de desagüe expuesta.

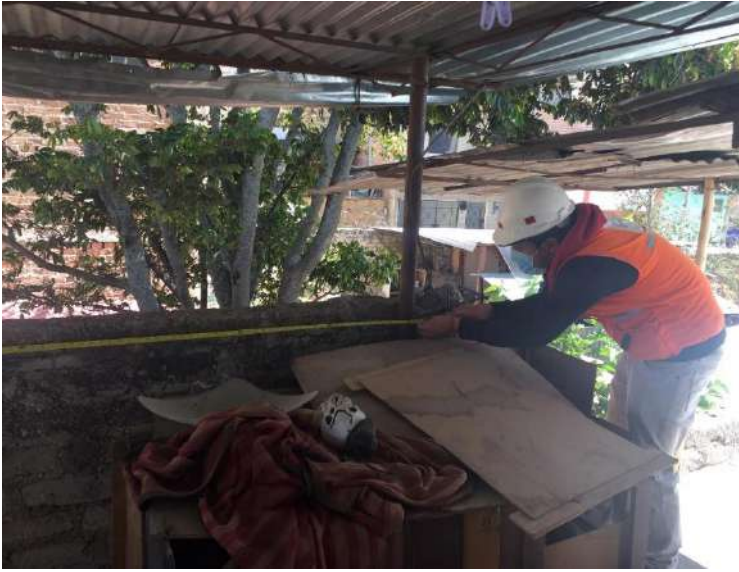
Figura 174:
Presenta eflorescencia por causas de la infiltración de humedad.
