“EVALUACIÓN Y CONSERVACIÓN DE PAVIMENTOS FLEXIBLES MEDIANTE LOS INDICES DE DESEMPEÑO “PCI” Y “VIZIR” EN LA CARRETERA HUANCHACO ENTRE EL TRAMO KM 11+200 HASTA EL KM 13+100, TRUJILLO 2021”

Tesis para optar el título profesional de:

INGENIERO CIVIL

2021

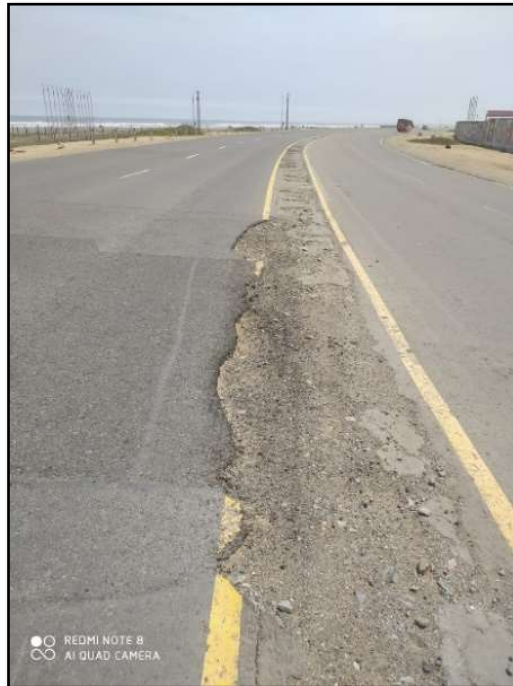
Figura 86: Parcheo (Nivel Medio) – Carril Izquierdo

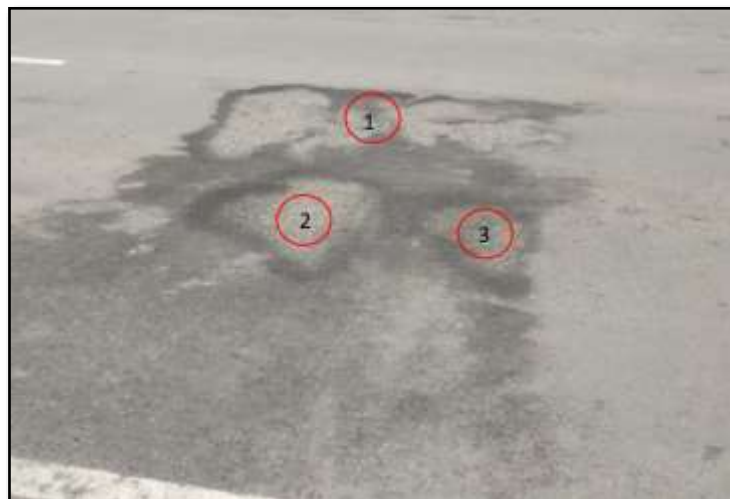
Figura 87: Huecos (Nivel Medio) – Carril Izquierdo

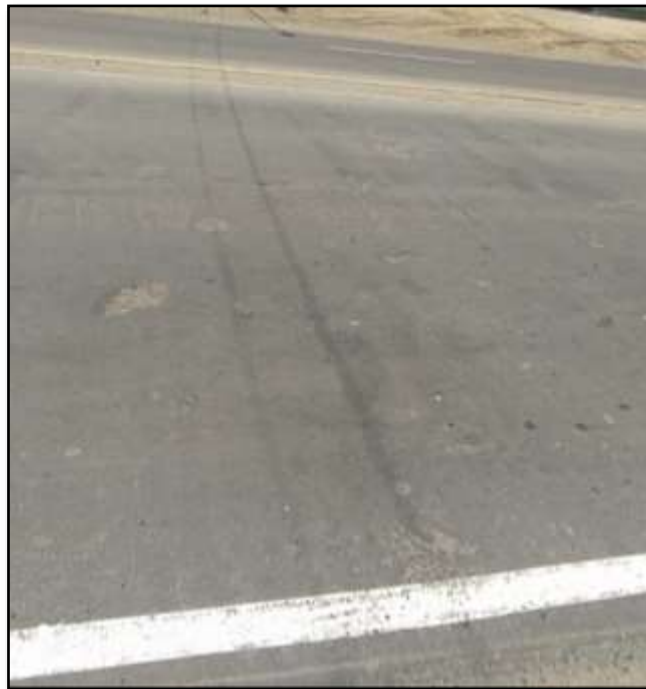
Figura 89: Huevo (Nivel Bajo) – Carril Izquierdo

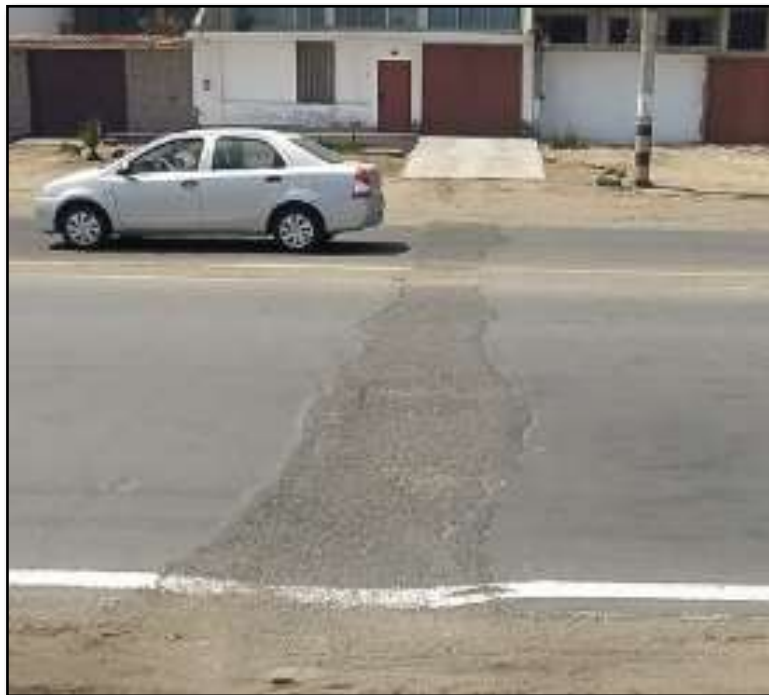
Figura 91: Parcheo (Nivel Medio) – Carril Izquierdo

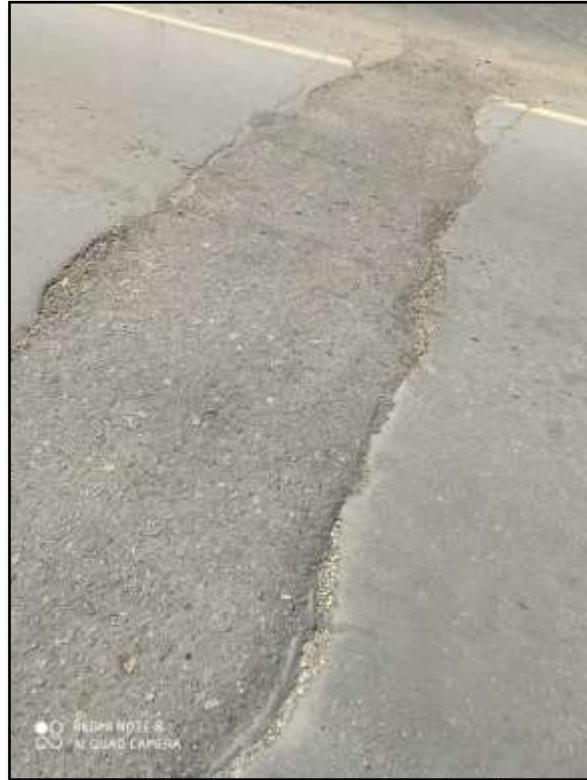
Figura 94: Parcheo (Nivel Medio) – Carril Izquierdo

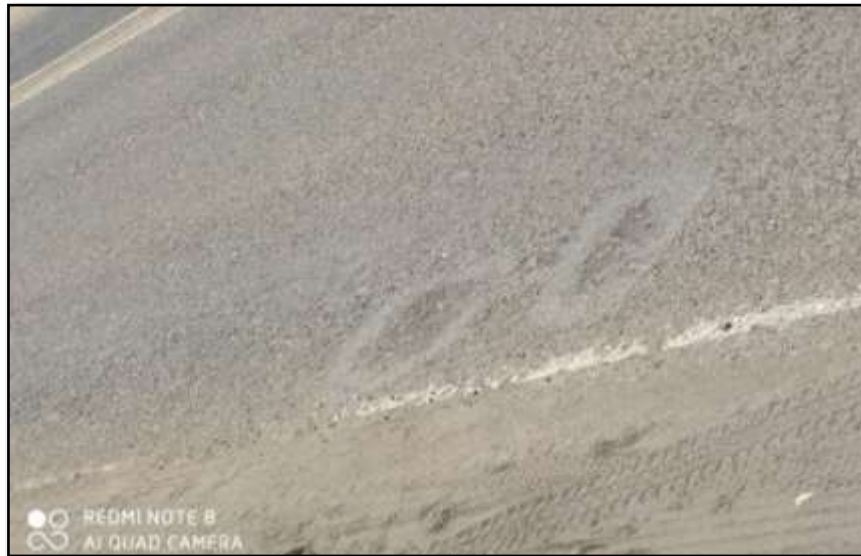
Figura 95: Parcheo (Nivel Medio) – Carril Izquierdo

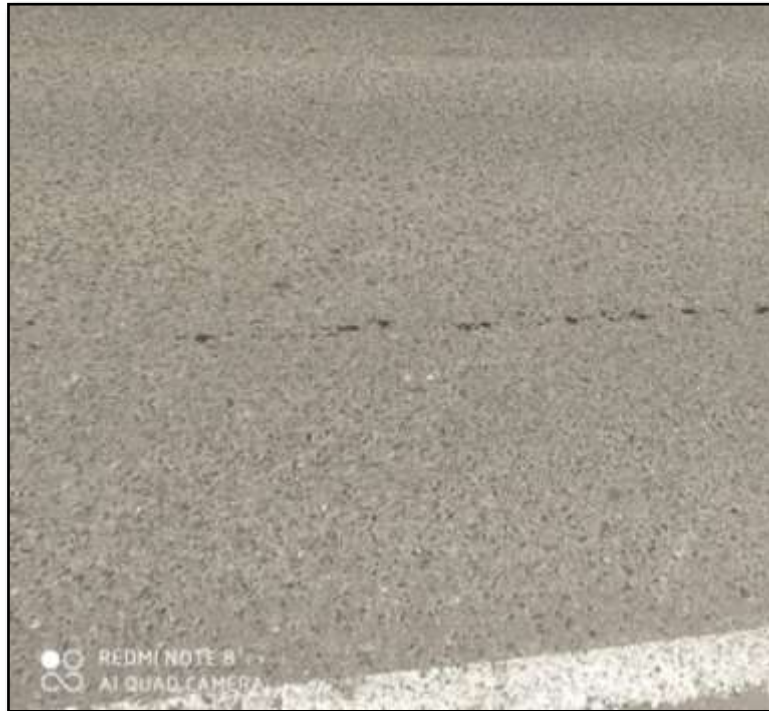
Figura 98: Pulimento De Agregado – Carril Izquierdo

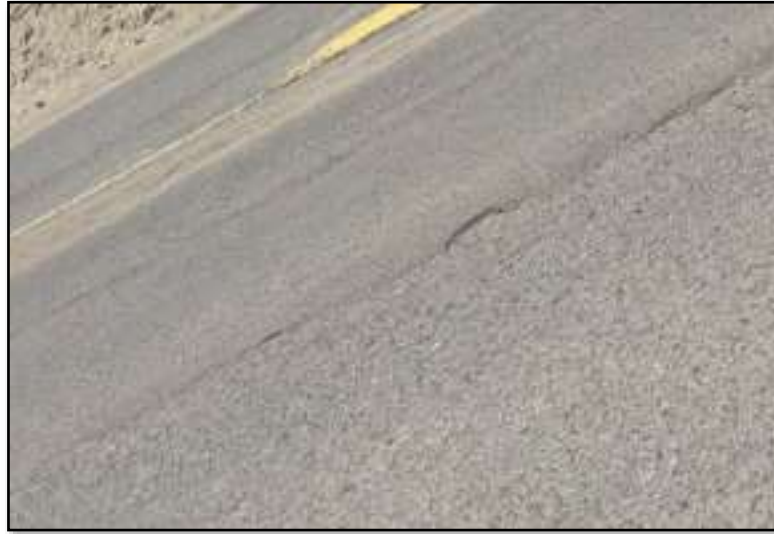
Figura 100: Huevo (Nivel Bajo) – Carril Izquierdo

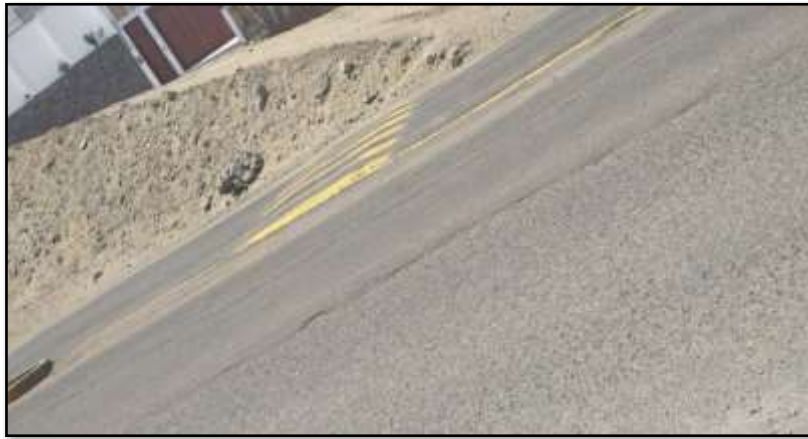
Figura 101: Ahuellamiento (Nivel Medio) – Carril Izquierdo

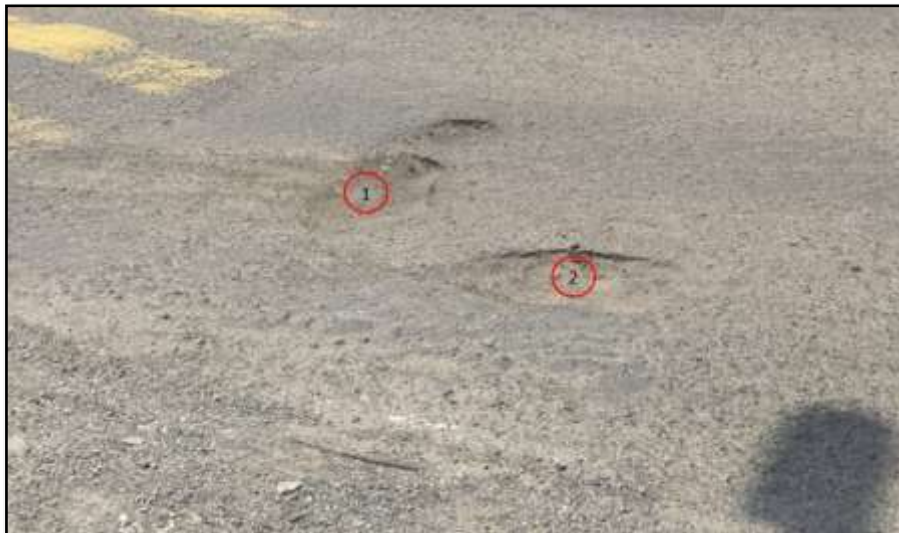
Figura 105: Hueco (Nivel Alto) – Carril Izquierdo

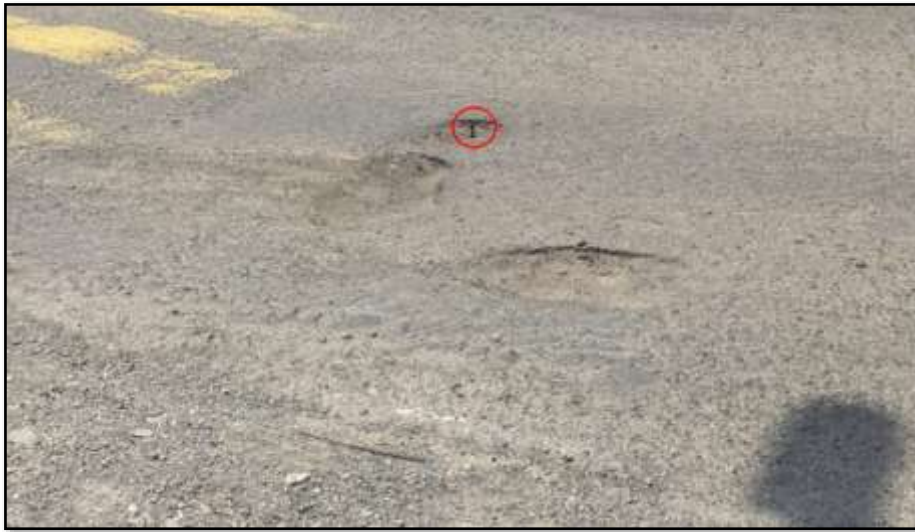
Figura 106: Huecos (Nivel Medio) – Carril Izquierdo

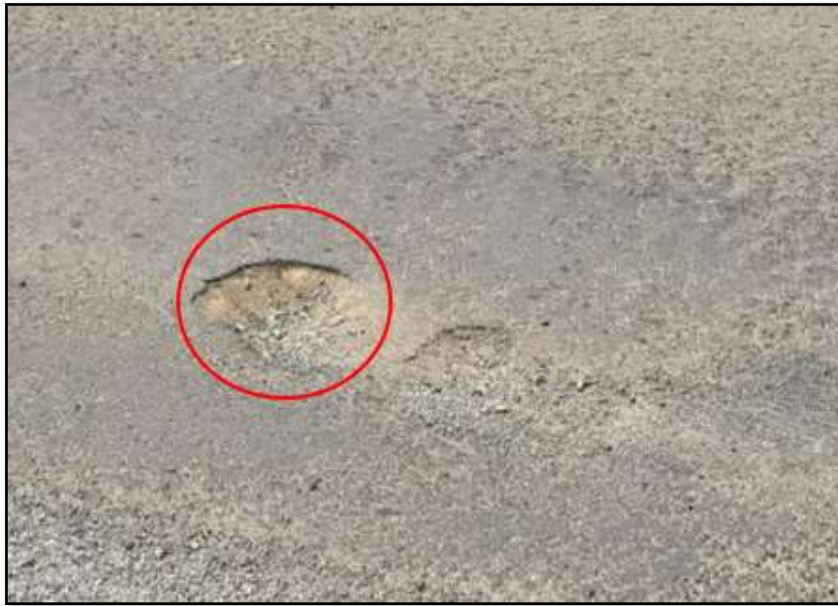
Figura 108: Hueco (Nivel Alto) – Carril Izquierdo

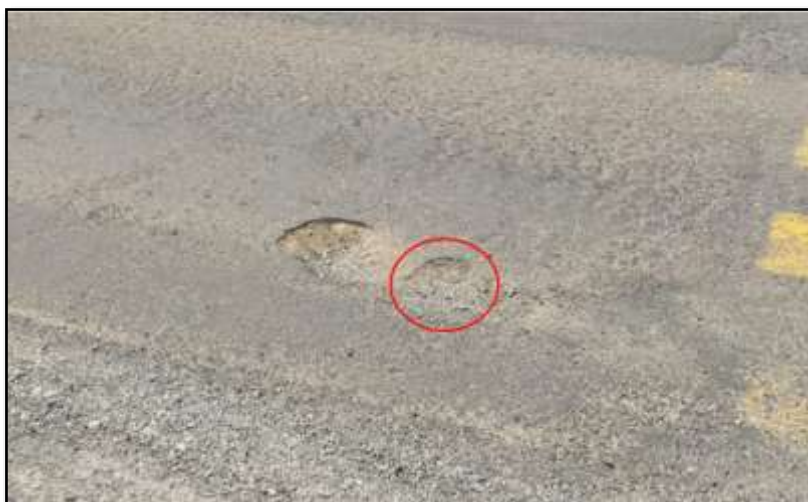
Figura 109: Hueco (Nivel Medio) – Carril Izquierdo

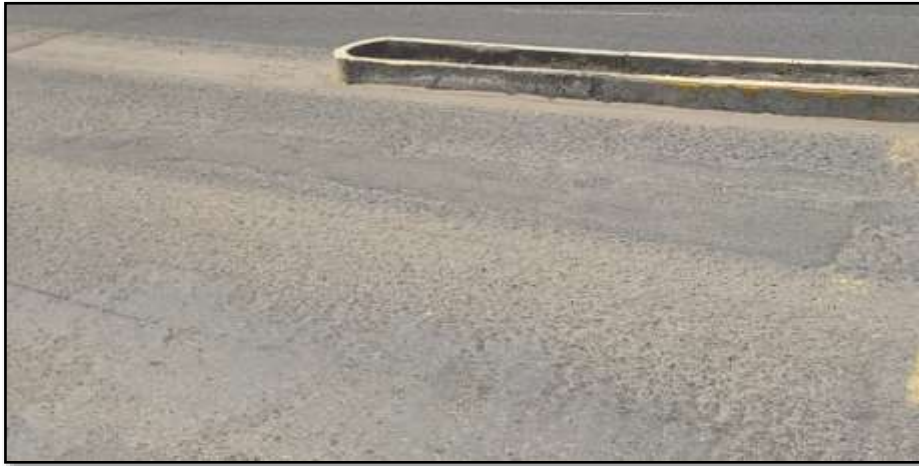
Figura 111: Desprendimiento De Agregado (Nivel Alto) – Carril Izquierdo
