“ANÁLISIS DE LAS PATOLOGÍAS ESTRUCTURALES Y SU PROPUESTA DE SOLUCIÓN DEL PISO DE CONCRETO DE 64 AÑOS DE ANTIGÜEDAD SOMETIDO A GRANDES CARGAS DE LA SALA DE MÁQUINAS DE LA COMPAÑÍA DE BOMBEROS DEL PERÚ - RÍMAC N° 21, 2021”

Trabajo de suficiencia profesional para optar el título profesional de:

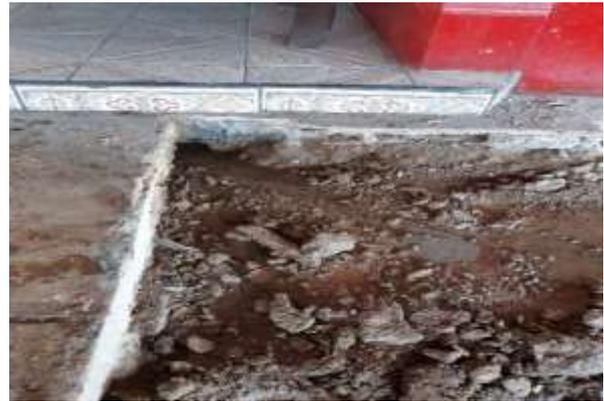
En los resultados de la demostración se evidencia que en las Figuras 15 y 16, se observa presencia de agua y humedad, producto de la fuga de agua de una tubería galvanizada antigua que pasaba por debajo del piso de concreto. Debido a la fuga de agua, se vio comprometido más del 50 % del terreno a intervenir, lo que conllevó al avance de las patologías estructurales en el piso de concreto.

Figura 29: Presencia de agua en el terreno.

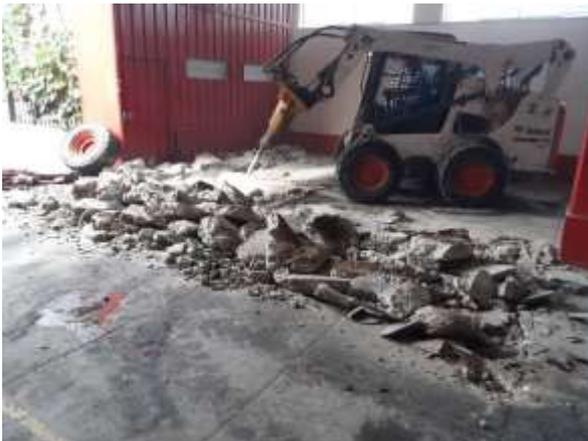
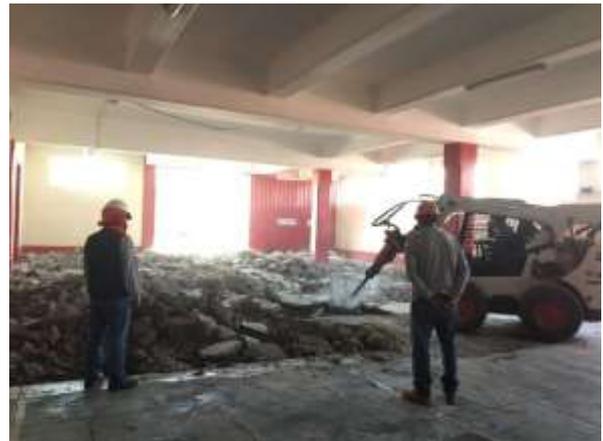
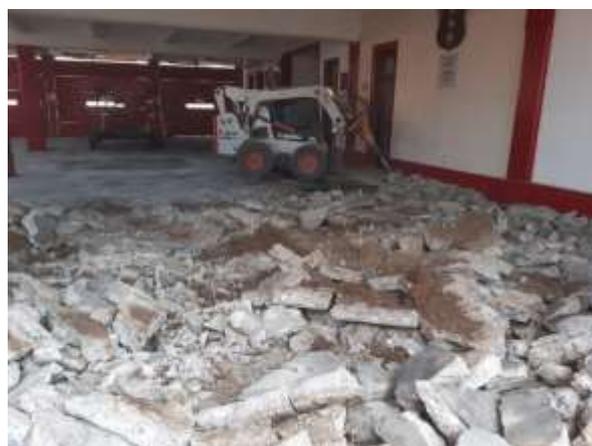
Figura 41: Demolición de piso, Área "A"

Figura 42: Demolición de piso, Área "B"

Figura 43: Demolición de piso, Área "C" y "D"

En la Figura 41, 42 y 43, se realizó la demolición del área total del piso de concreto, empleando un bobcat con martillo hidráulico, optimizando tiempo y mano de obra.

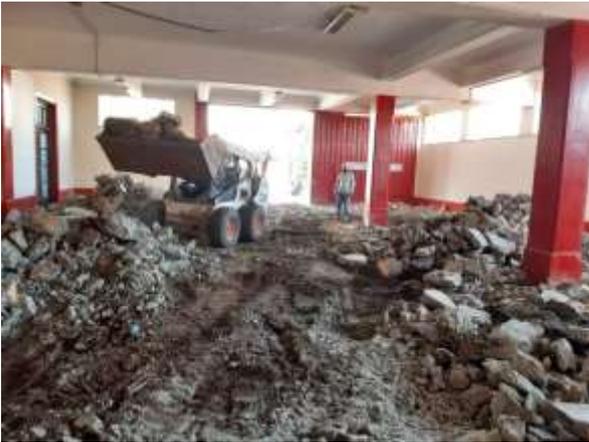
Figura 44: Eliminación de desmonte con mini cargador frontal.

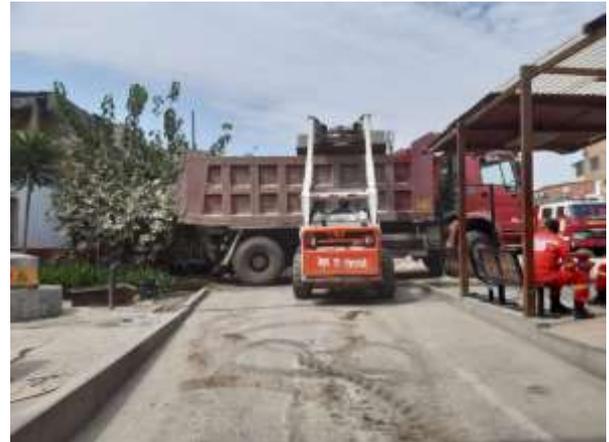
Figura 45: Acarreo de desmonte al volquete.

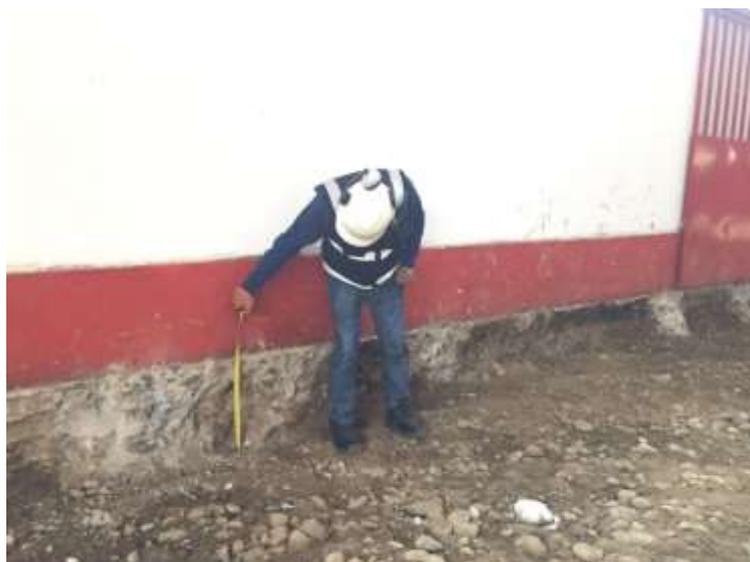
Figura 46: Medidas en distintos puntos del área a intervenir, a fin de verificar la profundidad de excavación y cumpla de acuerdo a los planos.

En ese sentido, se realizó el corte de terreno de 0.25m de profundidad; asimismo, se procedió a retirar la totalidad del desmonte, además por la presencia de humedad se paralizaron las actividades de trabajo por 15 días, con la finalidad de dejar secar el terreno para realizar la compactación del mismo.

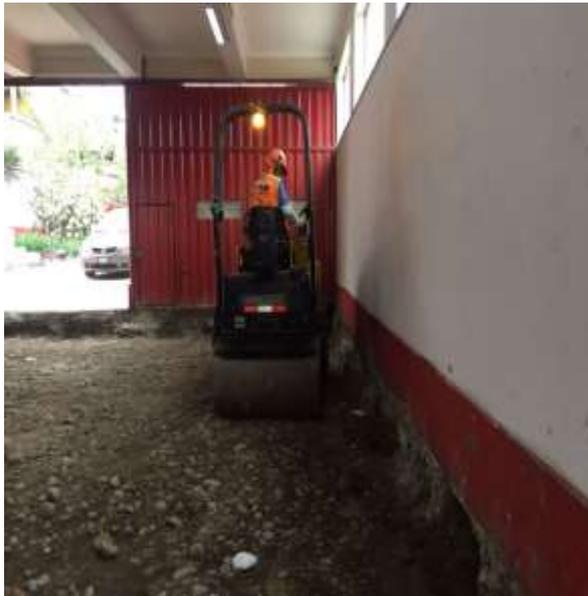
Figura 47: Aplanado del material propio del terreno (subrasante).

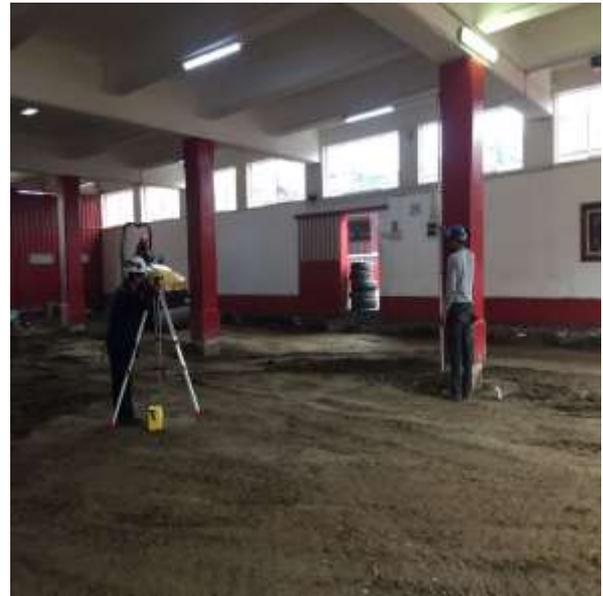
Figura 48: Se empleó equipo de nivel.

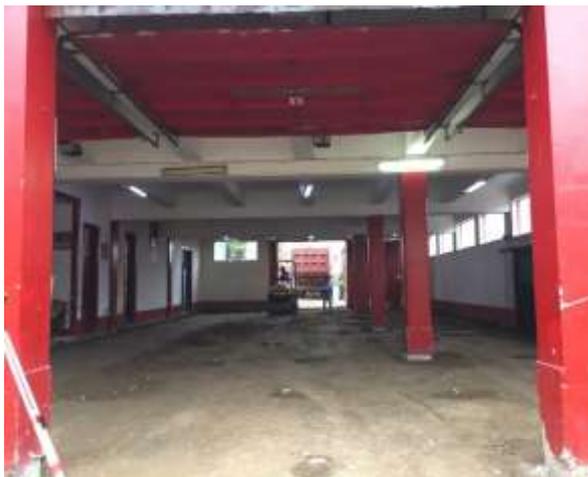
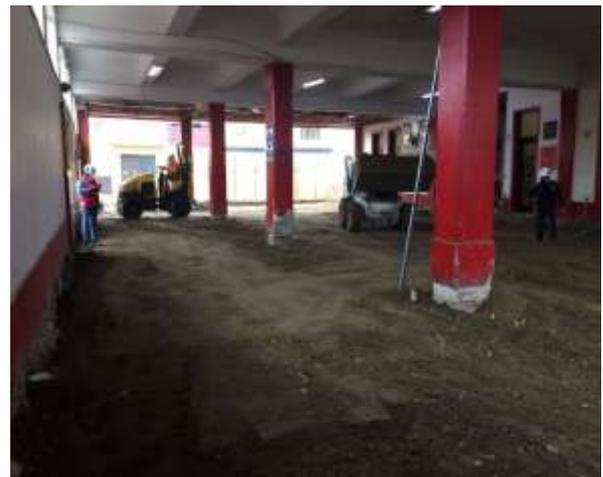
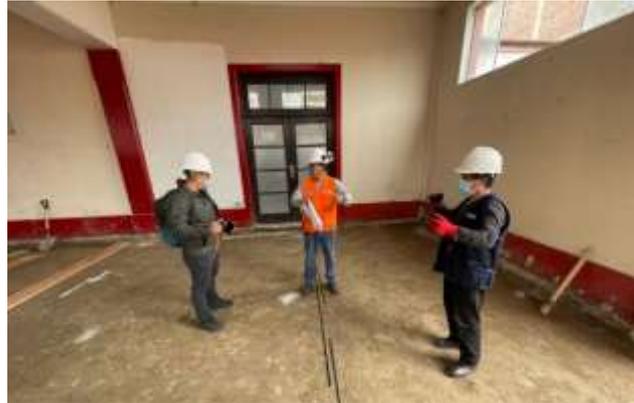
Figura 49: Colocación de puntos de nivel.

Figura 50: Compactación, 1ra capa de afirmado.

Figura 51: 2da capa de afirmado, compactado.

Sobre las Figuras 49, 50 y 51, se realizó la nivelación del material propio del terreno (subrasante), luego se procedió a colocar puntos con el equipo de nivel, seguido se tendió el material de préstamo (afirmado) y se realizó la compactación con un rodillo compactador en dos capas de 13 cm cada una; para dar como resultado, el mejoramiento de suelo con material de préstamo (afirmado).

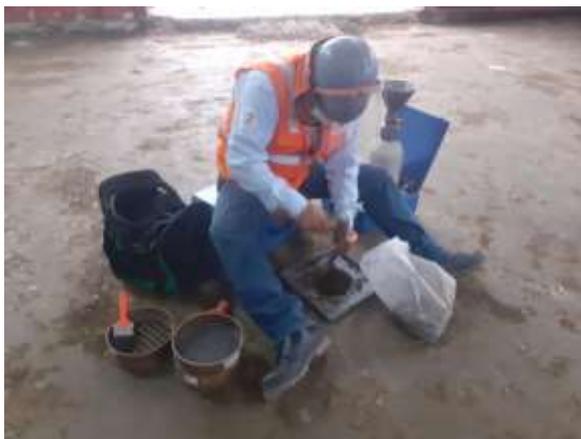
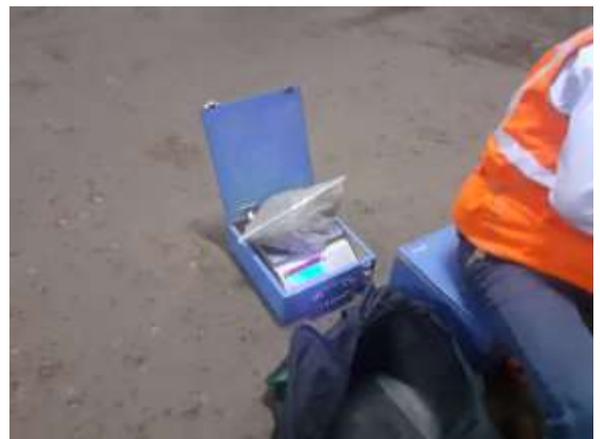
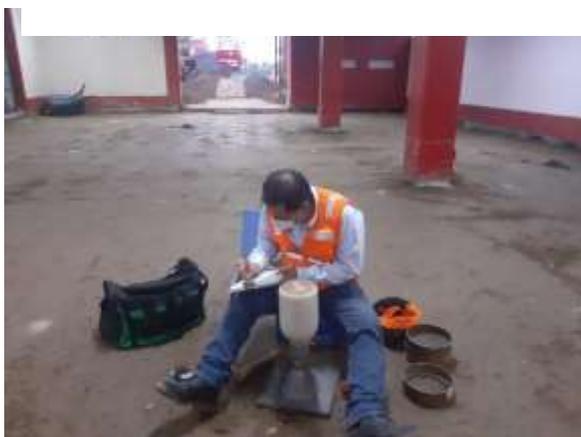
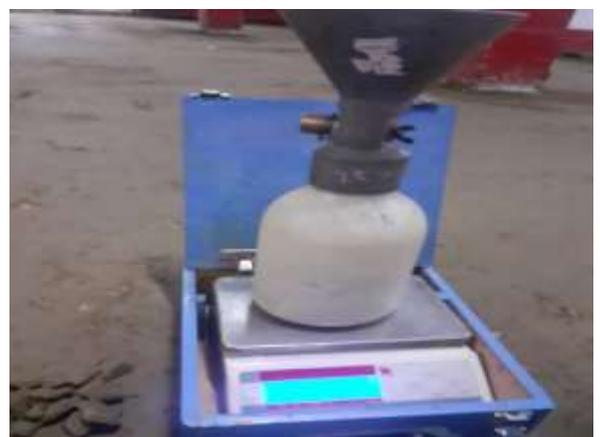
Figura 52: Extracción de la muestra.

Figura 53: Peso de la muestra extraída.

Figura 54: Llenado de arena con densidad conocida

Figura 55: Peso de arena contenida en recipiente, para determinación del volumen.

De las Figuras 52, 53, 54 y 55, se realizó el ensayo de densidad in-situ mediante el cono de arena, para la determinación de densidad de la capa de afirmado.

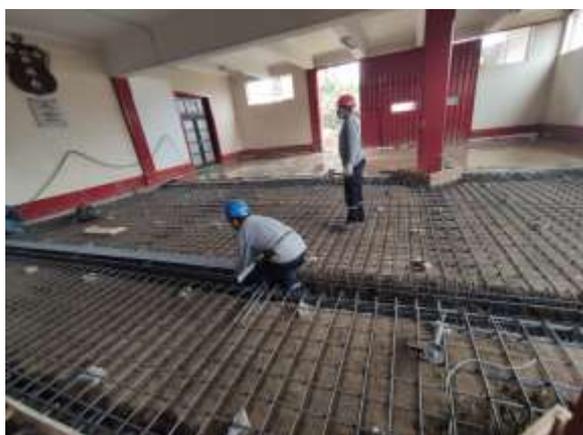
Figura 56: Refuerzo con acero Ø ½ @ 0.15m en ambos sentidos.

Instalación de armadura de acero para losa de concreto, área aproximada 304.35 m², dimensiones y detalle de acero según planos.

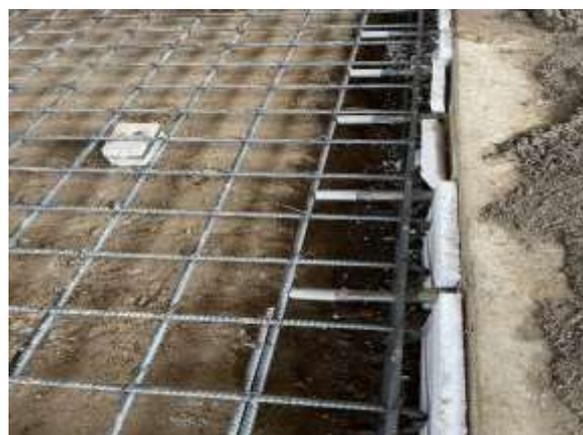
Figura 57: Colocación de dowels Ø 1” @ 0.30m.

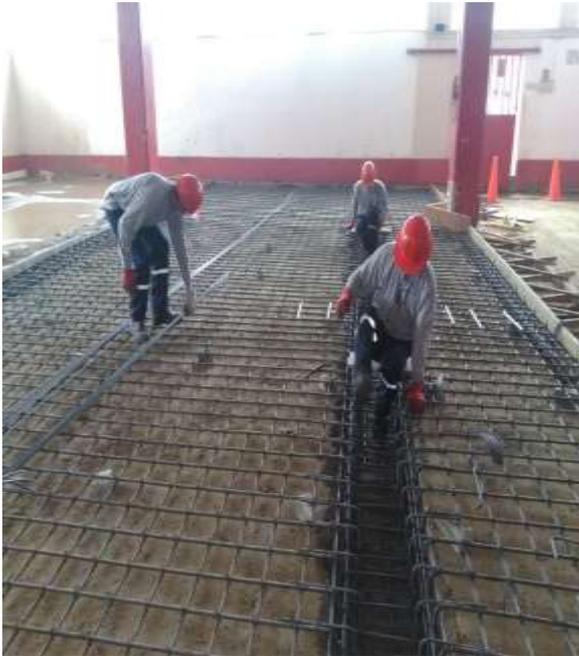
Figura 58: Armadura para canal de evacuación de agua.

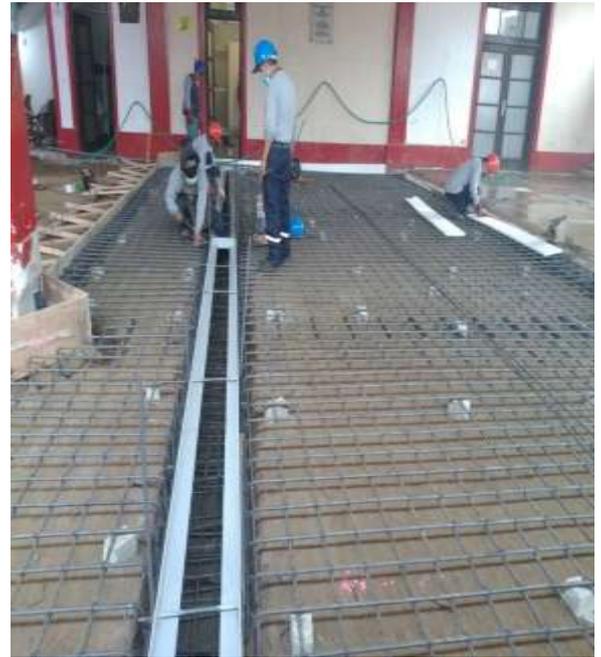
Figura 59: Instalación de marco de acero L 3"x3"x5/16"

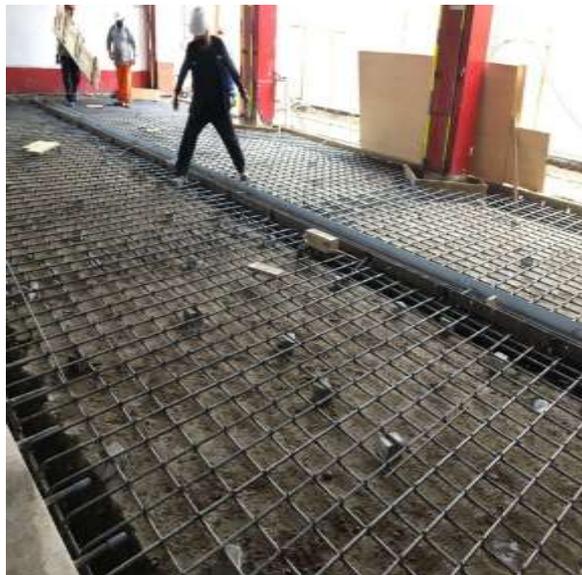
Figura 60: Colocación de dados de concreto para evitar el contacto del acero con el

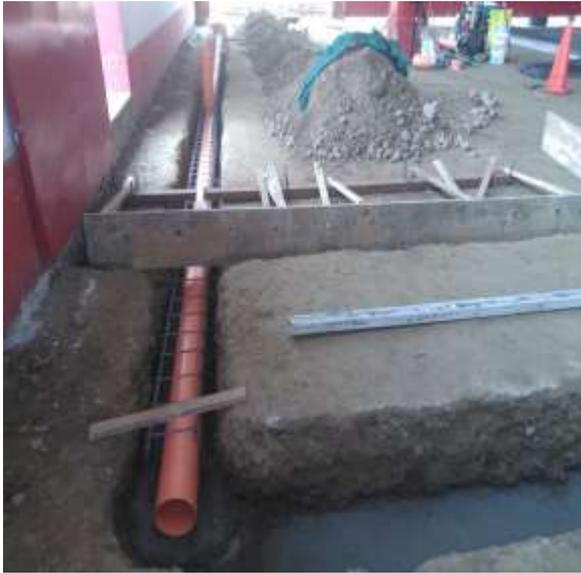
Figura 61: Excavación, armadura e instalación de tubería de 8", para la evacuación de agua.

Instalación de (02) canales de evacuación y dado de concreto para el sistema de drenaje, impermeable 45 ml aproximadamente.

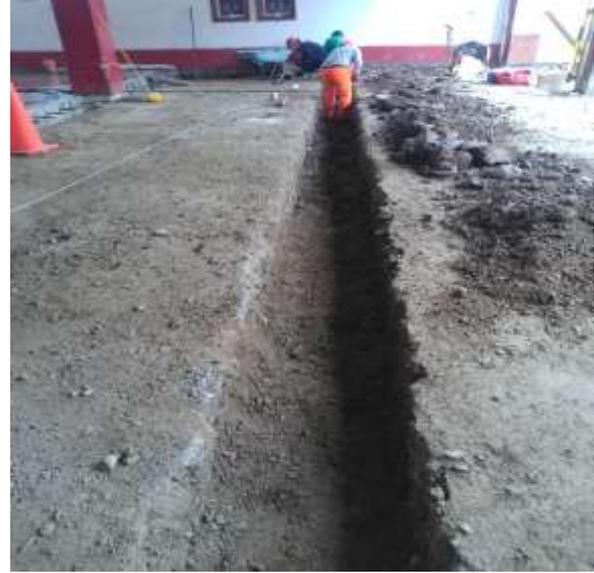
Figura 62: Excavación, para canal de evacuación de agua.

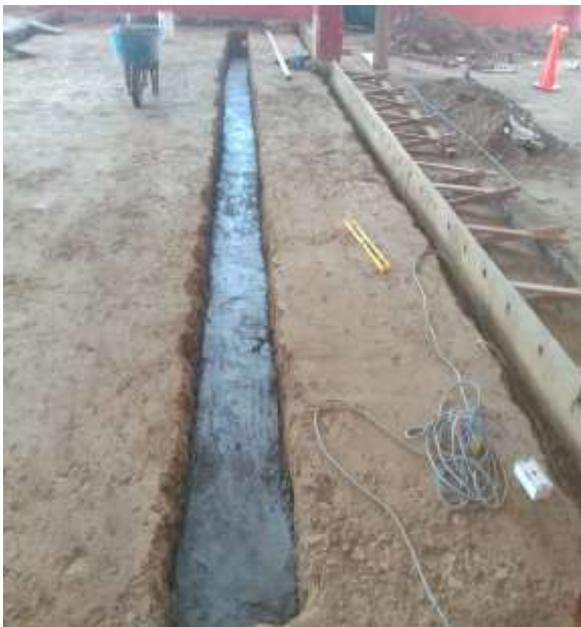
Figura 63: Vaciado de solado, en el canal de evacuación de agua.

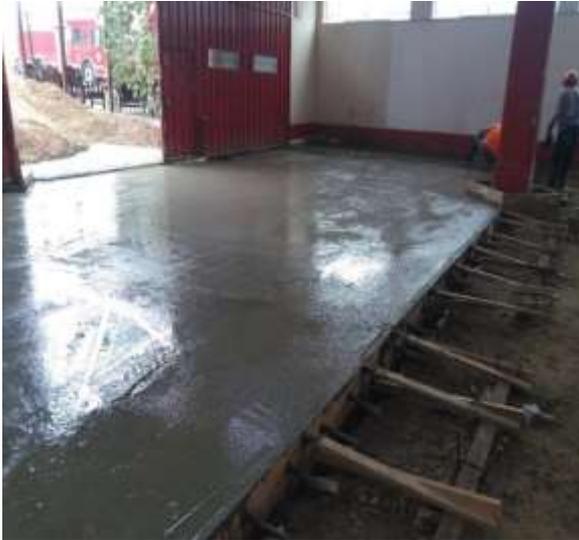
Figura 65: vaciado de concreto $f'c$ 280 kg/cm², del primer paño.

Vaciado de concreto $f'c$ 280 kg/cm² para losa con acabado pulido, área aproximada 304.35 m².

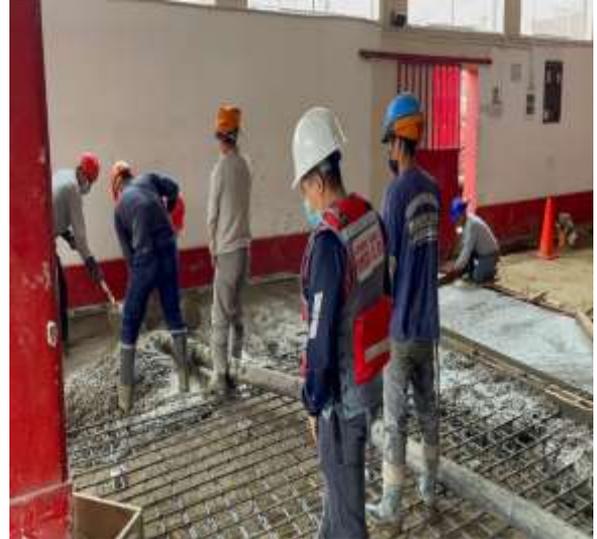
Figura 66: Supervisión del vaciado de concreto $f'c$ 280 kg/cm², del segundo paño.

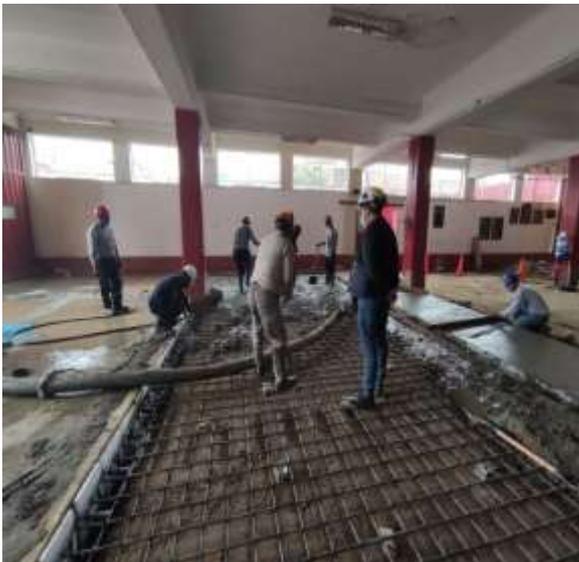
Figura 67: Vaciado de concreto $f'c$ 280 kg/cm², del segundo paño.

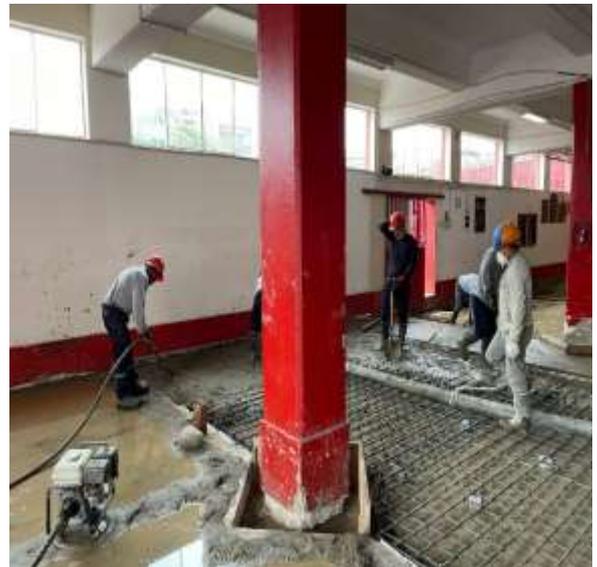
Figura 68: Se empleó una vibradora para una mejor compactación del concreto.

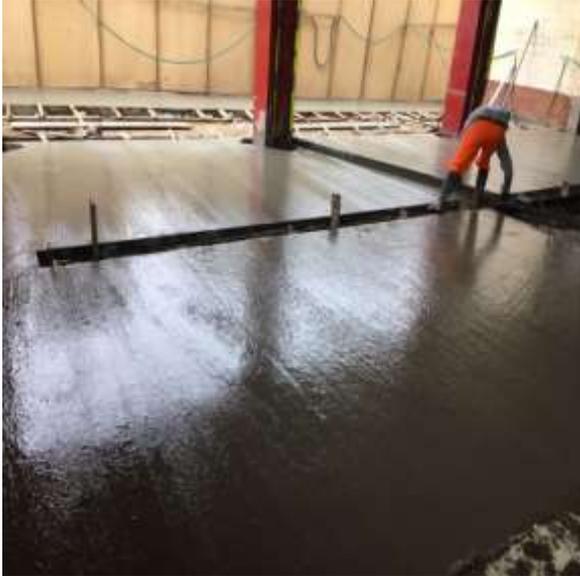
Figura 69: Vaciado de concreto $f'c$ 280 kg/cm² y pulido del tercer y cuarto paño.

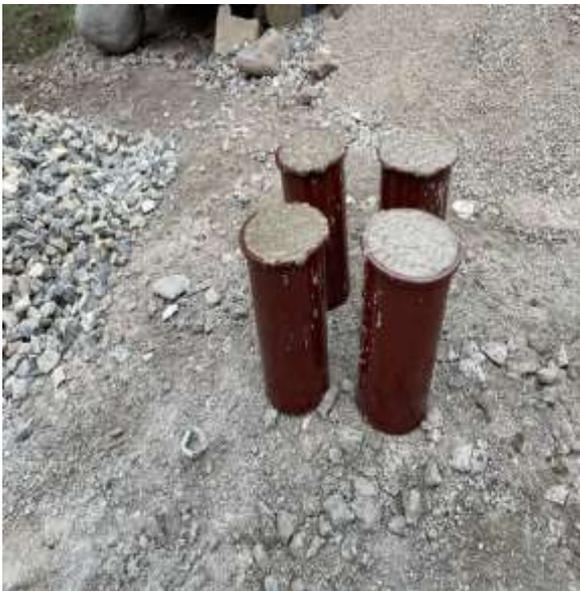
Figura 70: Vaciado de concreto en probetas, para realizar ensayos de resistencia a la compresión de concreto.

Sobre la Figura 70, para determinar la resistencia del concreto, se realizó el ensayo de resistencia a la compresión con probetas cilíndrica de 6 x 12 pulgadas, a fin de obtener la resistencia del concreto $f'c$ 280 kg/cm² a los 28 días.

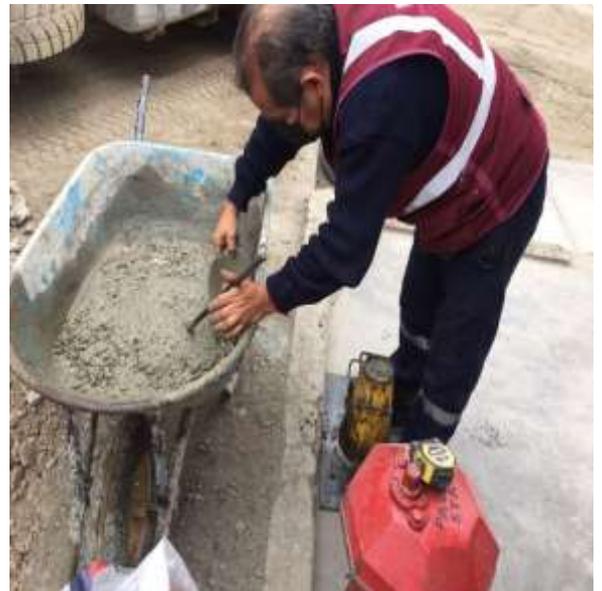
Figura 71: Vaciado de concreto, para prueba de cono de abrams.

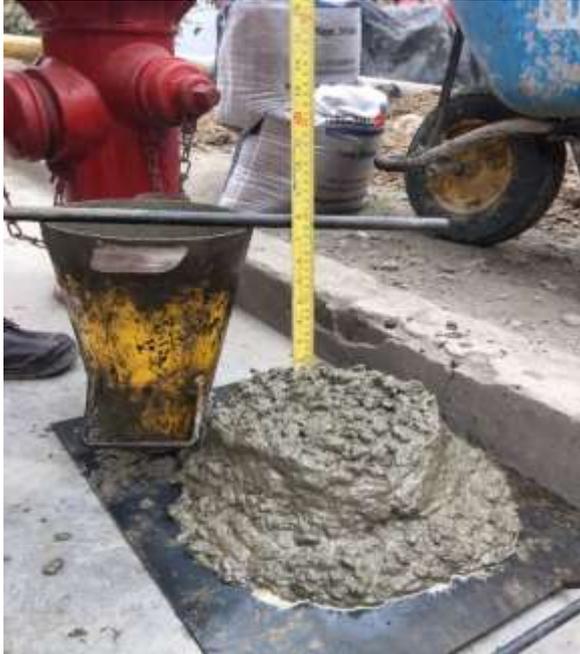
Figura 72: Medición del asentamiento del concreto (slump), para comprobar la trabajabilidad del concreto.

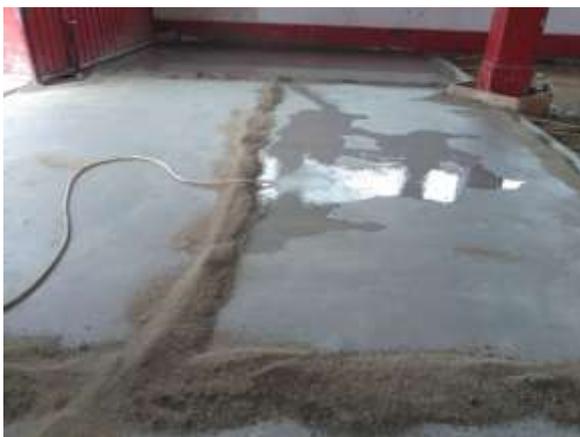
Figura 73: Se realizó el curado del concreto por siete días, mediante arroceras.

Se realizó el curado de los paños de concreto fraguado con el método de arroceras, además se realizaron las juntas de expansión y contracción, según detalles que especifican los planos.

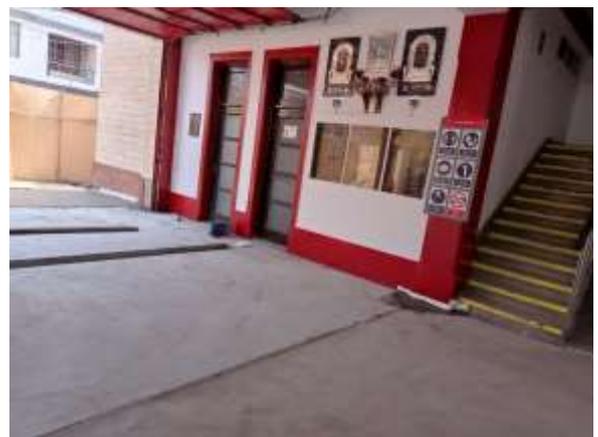
Figura 74: Junta de dilatación rellena con mezcla asfalto - arena.

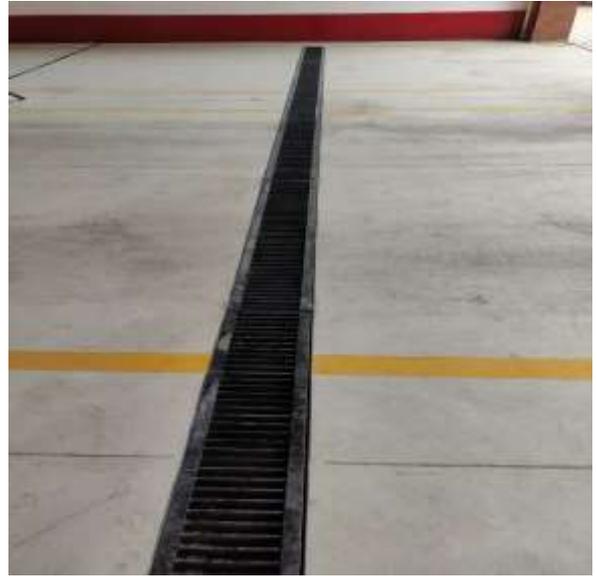
Figura 76: Instalación de rejilla metálica de PL 2''x1/4'' @ 1''

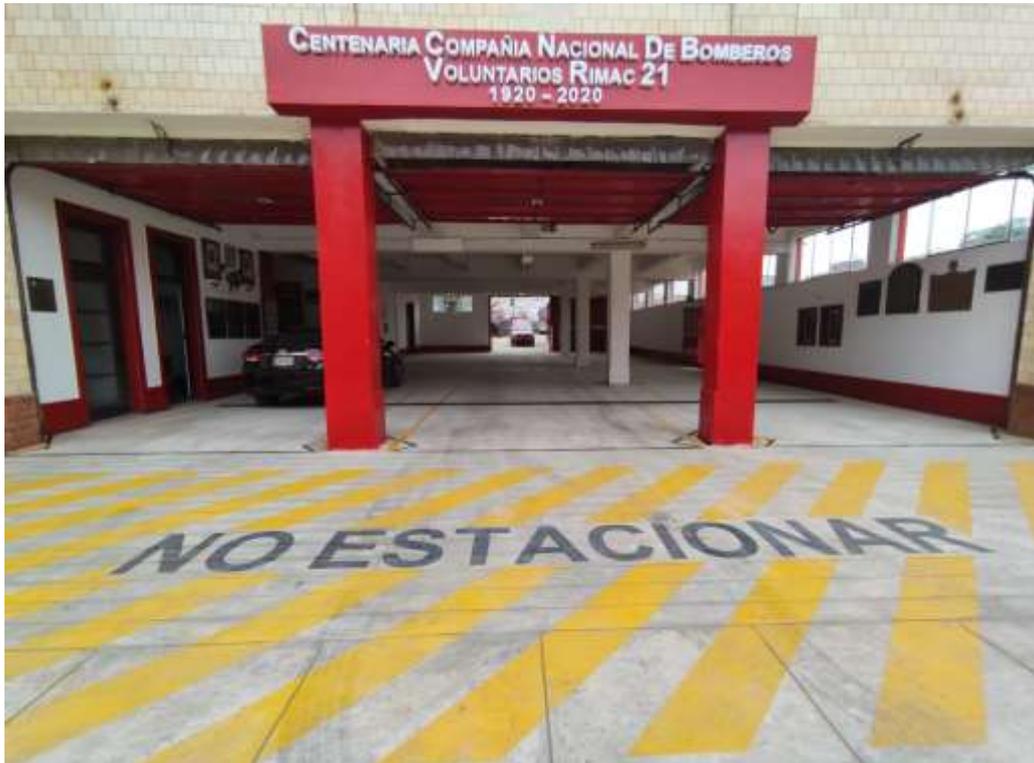
Figura 79: Vista exterior del ingreso a la sala de máquinas de la Compañía de Bomberos Rímac N° 21.

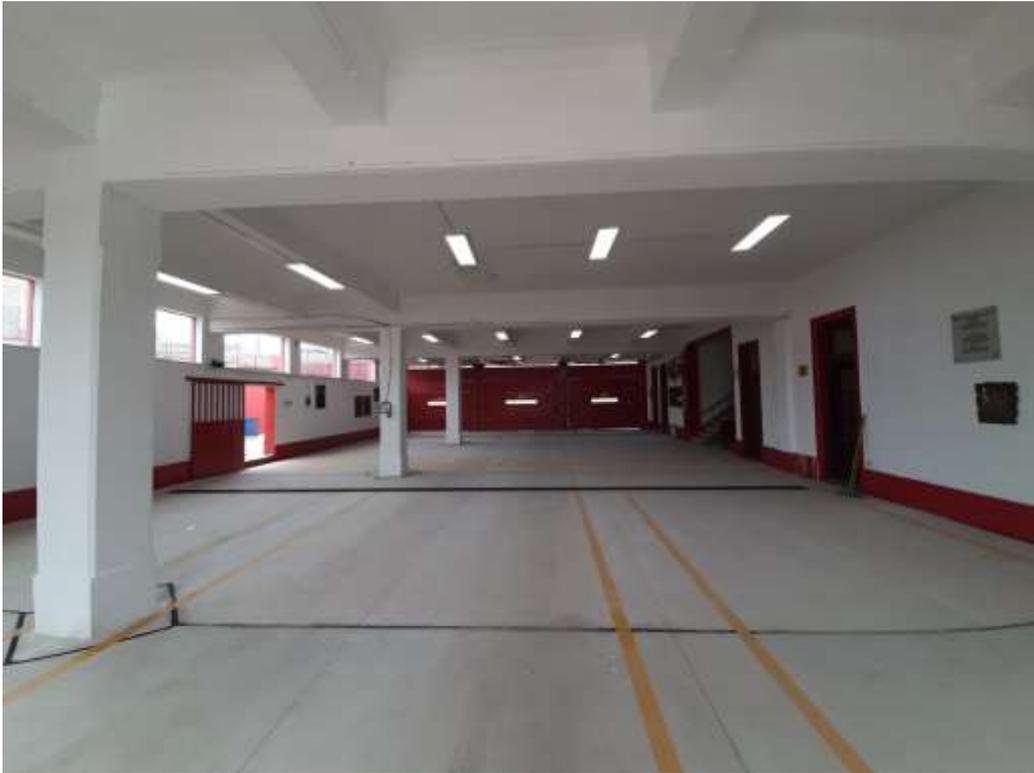
Figura 81: Vista panorámica interior de la sala de máquinas de la Compañía de Bomberos Rímac N° 21.
