UNIVERSIDAD
PRIVADA
DEL NORTE

“CARACTERIZACIÓN DE LAS PATOLOGÍAS PRESENTES EN LOS MÓDULOS DE ALBAÑILERÍA CONFINADA DEL CASERÍO RODACUCHA - ENCAÑADA Y PROPUESTA DE MEJORA, CAJAMARCA 2021”

Tesis para optar el título profesional de:

2021

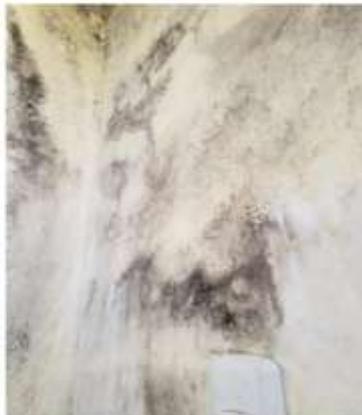
MÓDULO N°1

HUMEDAD

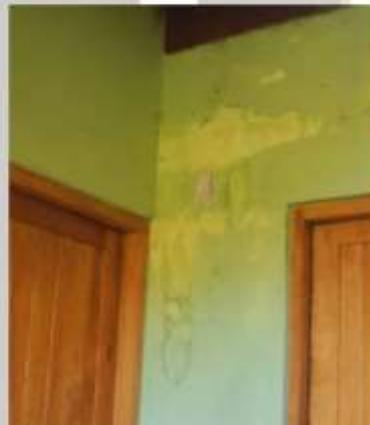
DESPRENDIMIENTO DE PINTURA

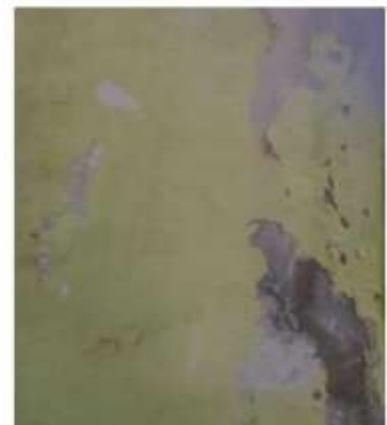
DESPRENDIMIENTO DE PINTURA

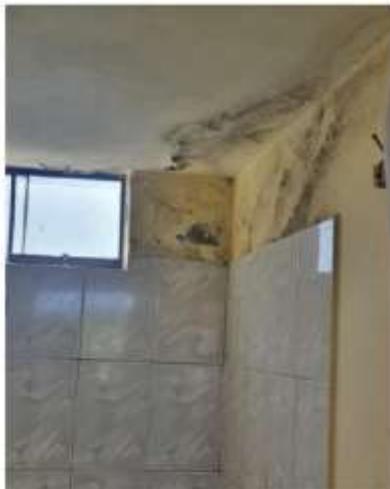
MÓDULO N°2

HUMEDAD

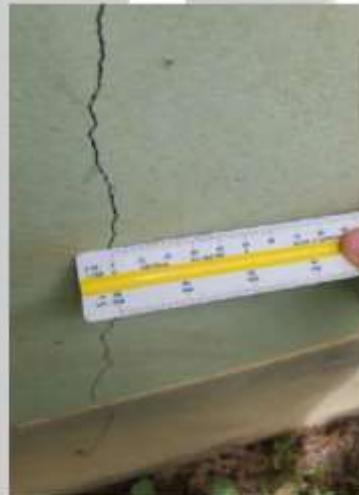
FISURA

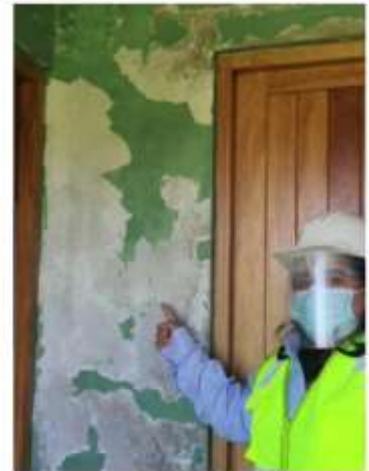
DESPRENDIMIENTO DE PINTURA

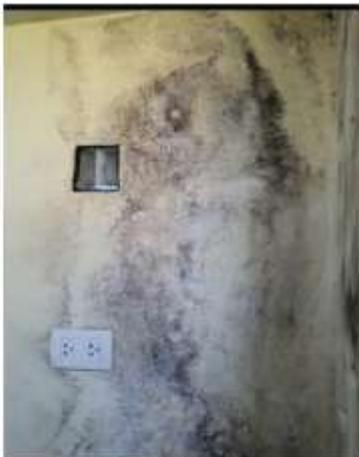
MÓDULO N°3

HUMEDAD

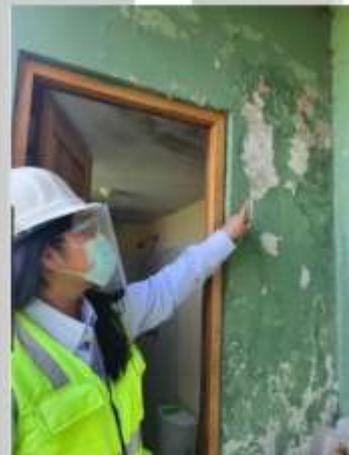
DESPRENDIMIENTO DE PINTURA

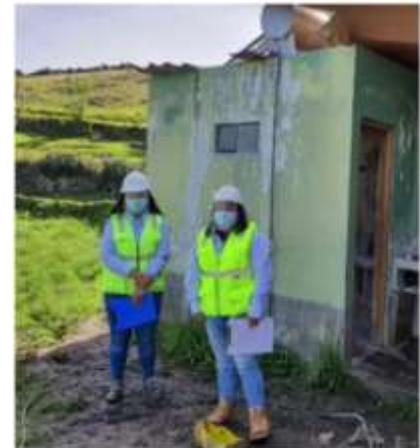
DESPRENDIMIENTO DE PINTURA

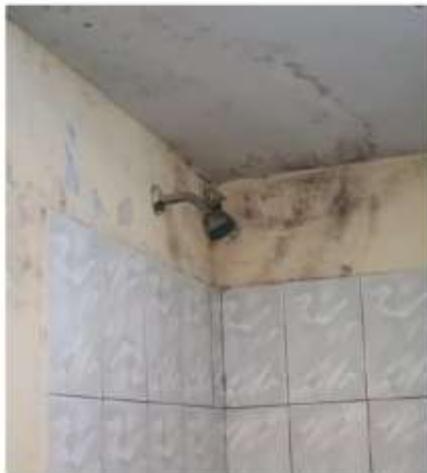
MÓDULO N°4

HUMEDAD

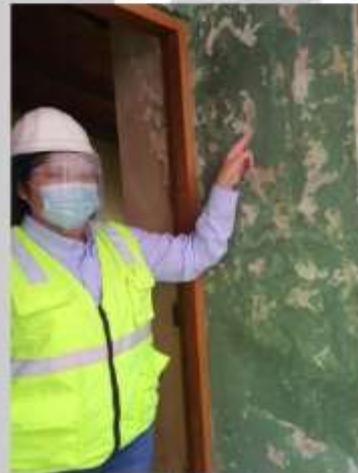
**DESPRENDIMIENTO
DE PINTURA**

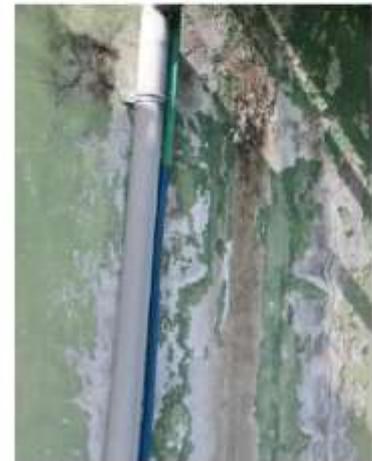
**DESPRENDIMIENTO
DE PINTURA**

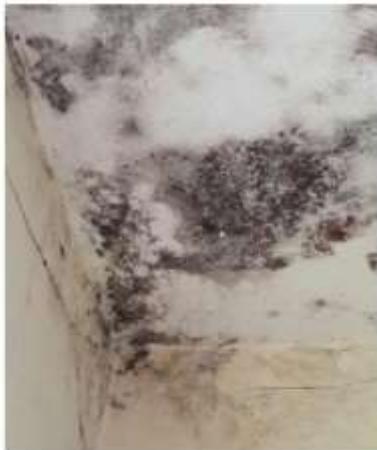
MÓDULO N°5

HUMEDAD

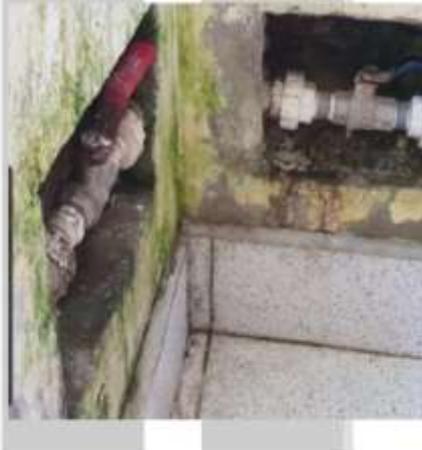
EFLORESCENCIA

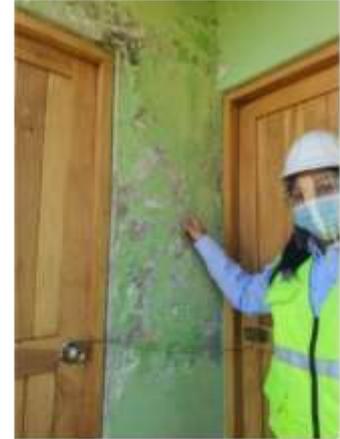
DESPRENDIMIENTO DE PINTURA

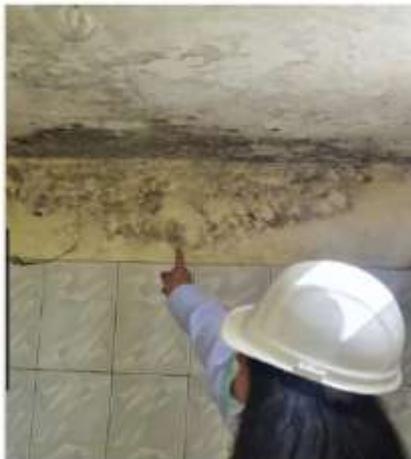
MÓDULO N°6

HUMEDAD

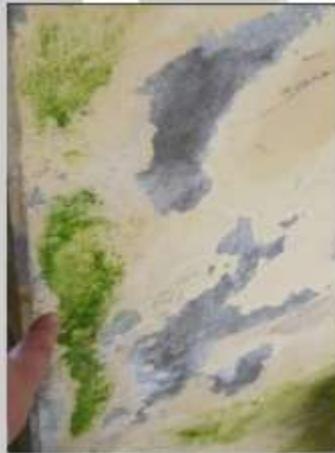
EFLORESCENCIA

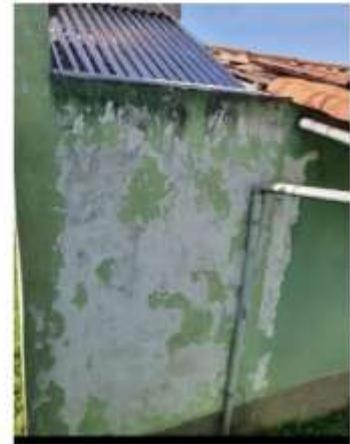
DESPRENDIMIENTO DE PINTURA

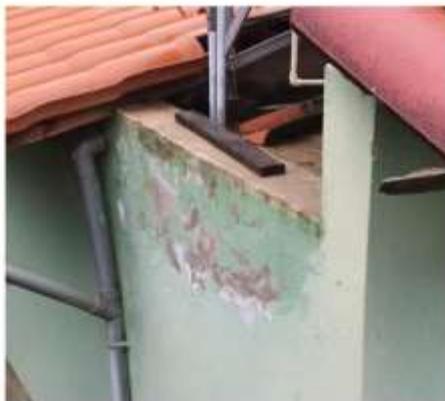
MÓDULO N°7

HUMEDAD

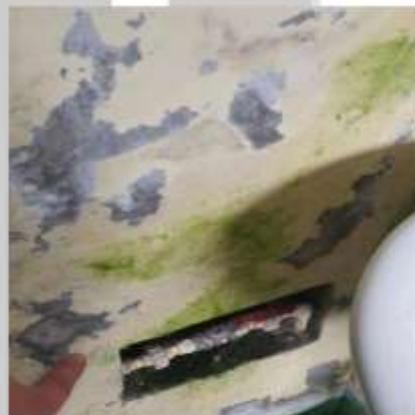
EFLORESCENCIA

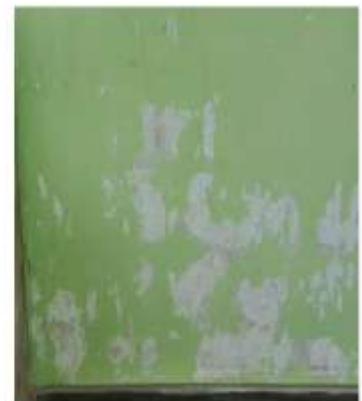
DESPRENDIMIENTO DE PINTURA

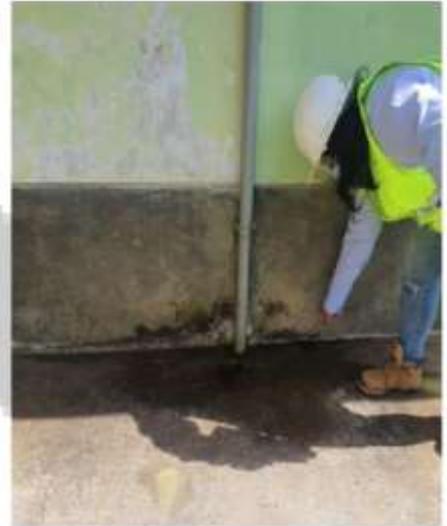
MÓDULO N°8

HUMEDAD

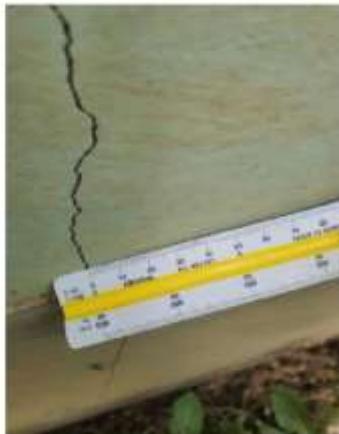
FISURA

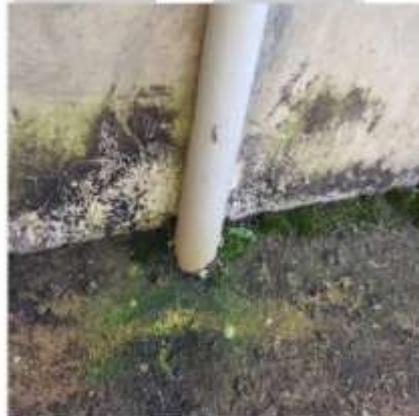
EFLORESCENCIA

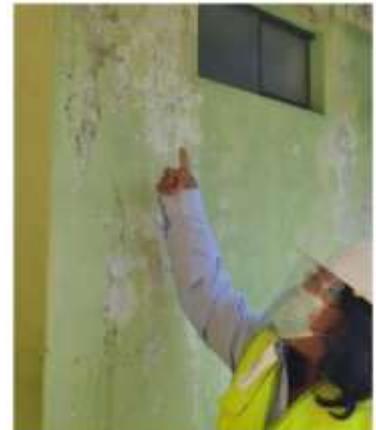
DESPRENDIMIENTO DE PINTURA

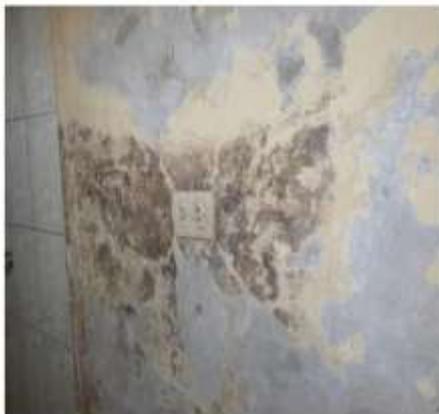
MÓDULO N°9

HUMEDAD

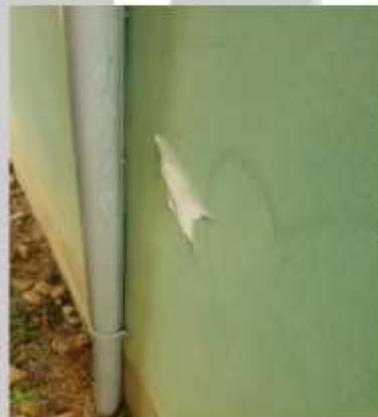
DESPRENDIMIENTO
DE PINTURA

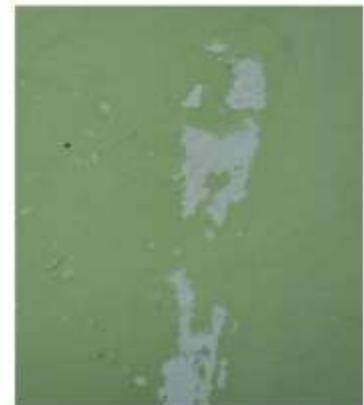
DESPRENDIMIENTO
DE PINTURA

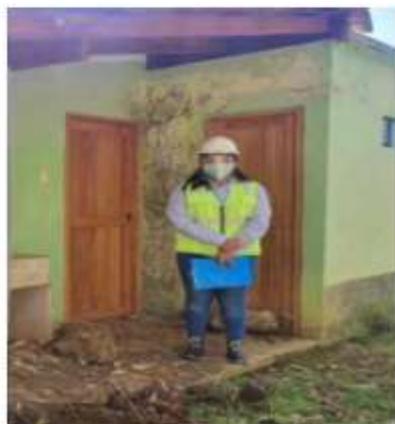
HUMEDAD

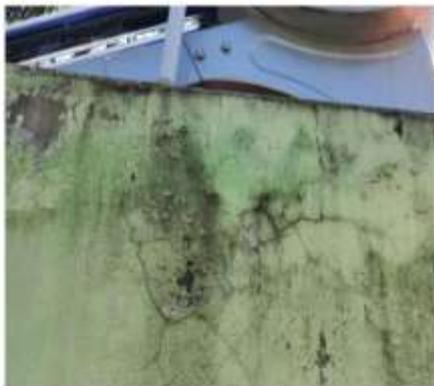
HUMEDAD

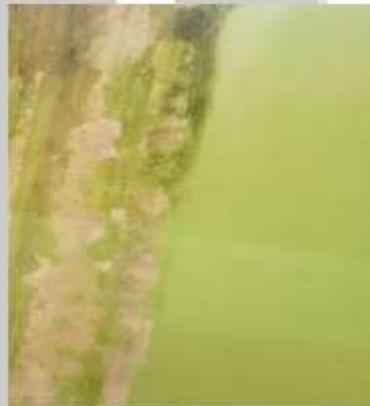
EFLORESCENCIA

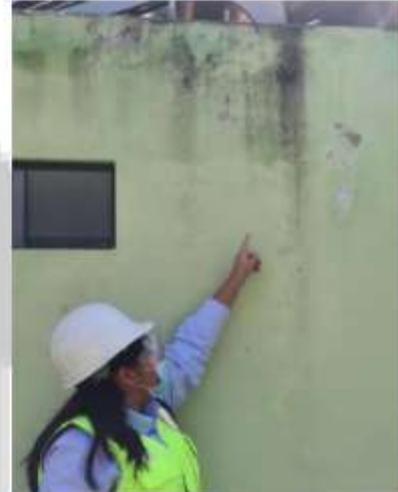
HUMEDAD

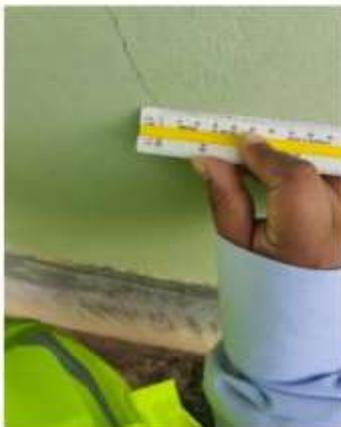
FISURA

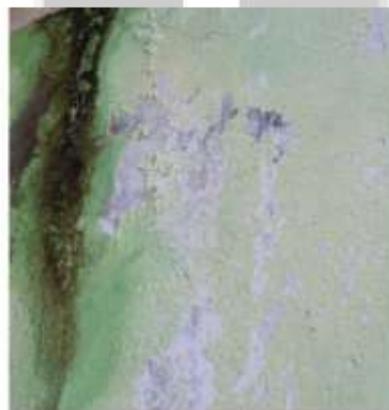
EFLORESCENCIA

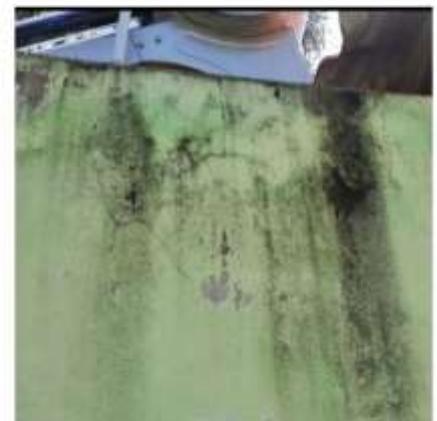
DESPRENDIMIENTO DE PINTURA

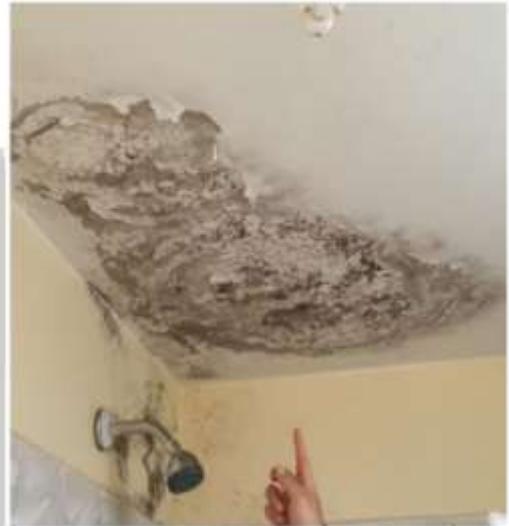
HUMEDAD

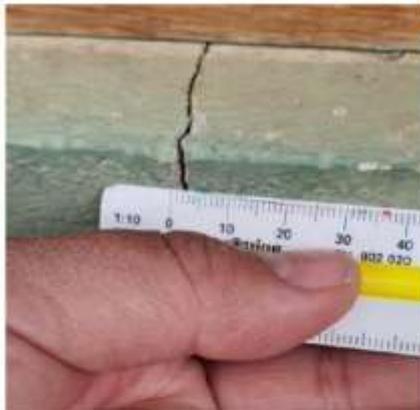
FISURA

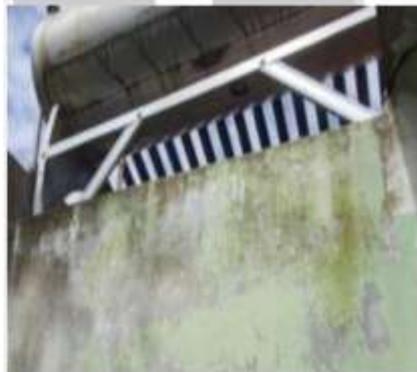
EFLORESCENCIA

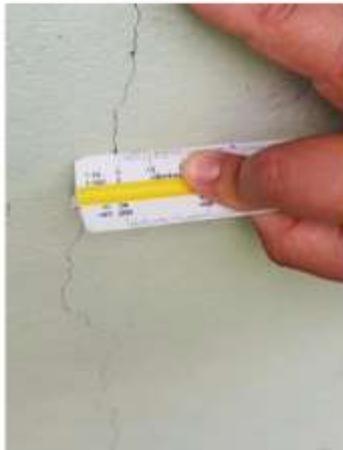
FISURA

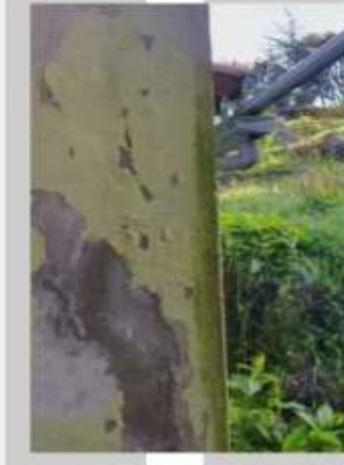
EFLORESCENCIA

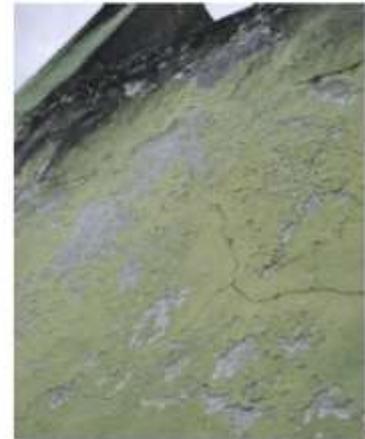
DESPRENDIMIENTO DE PINTURA

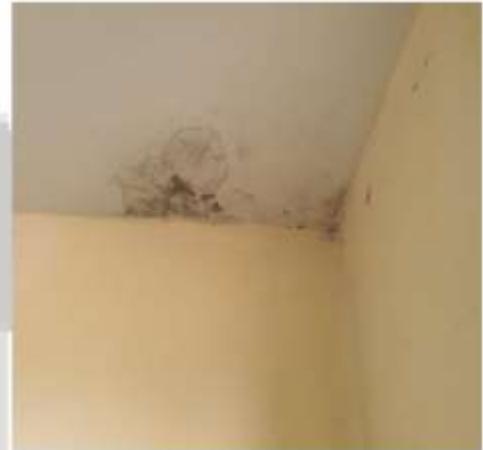
HUMEDAD

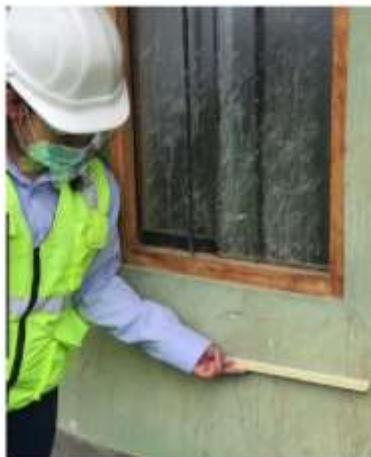
FISURA

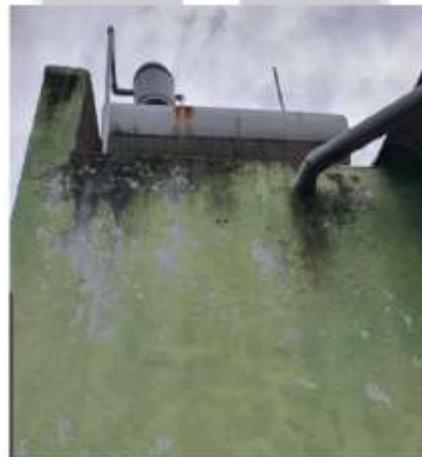
EFLORESCENCIA

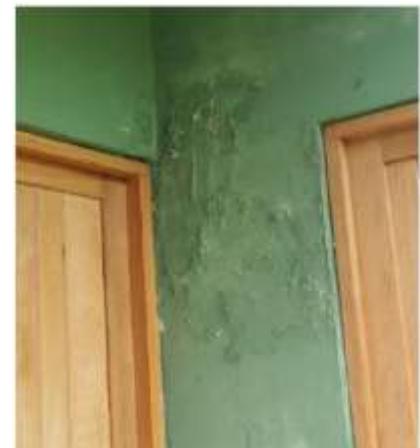
DESPRENDIMIENTO DE PINTURA

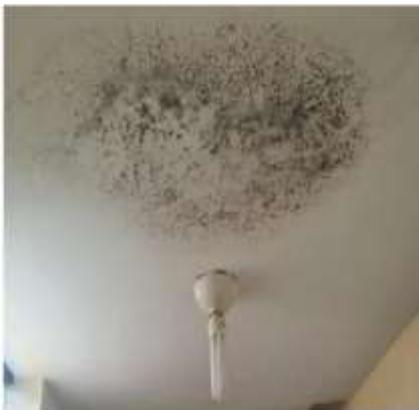
HUMEDAD

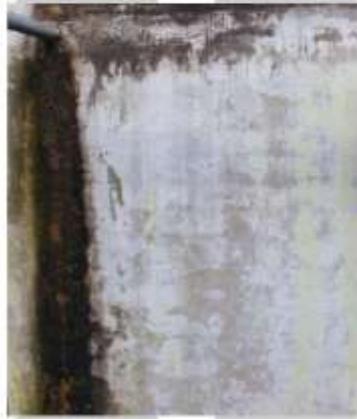
EFLORESCENCIA

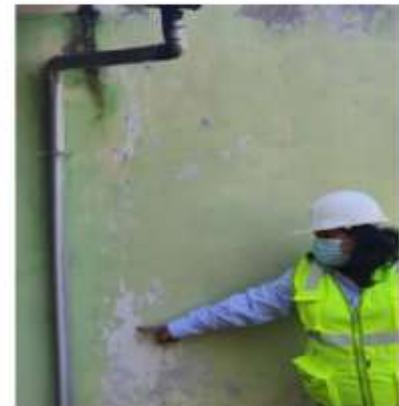
DESPRENDIMIENTO DE PINTURA

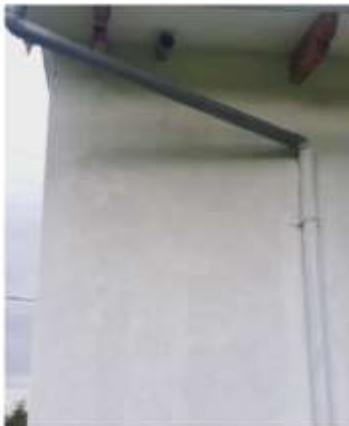
HUMEDAD

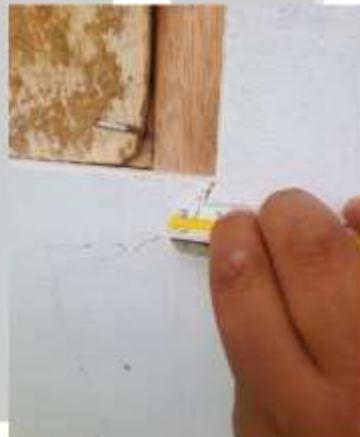
FISURA

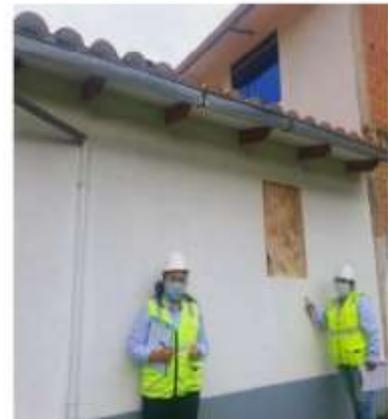
DESPRENDIMIENTO DE PINTURA

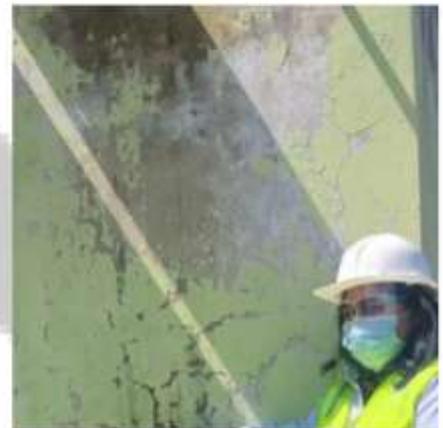
HUMEDAD

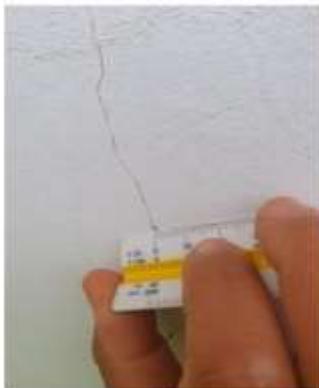
FISURA

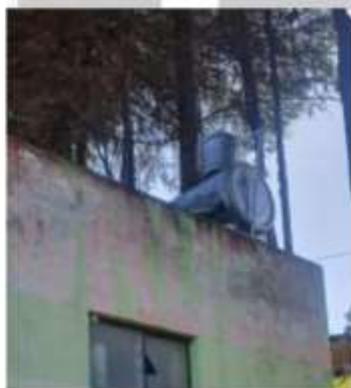
EFLORESCENCIA

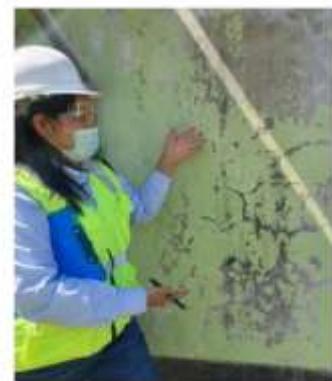
DESPRENDIMIENTO DE PINTURA

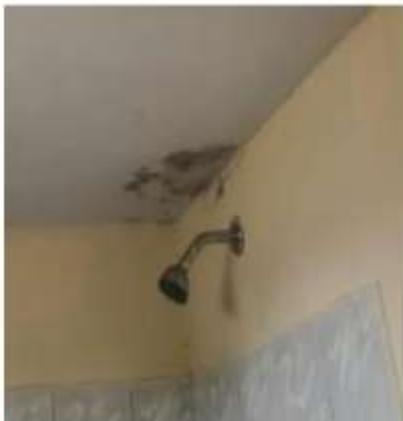
HUMEDAD

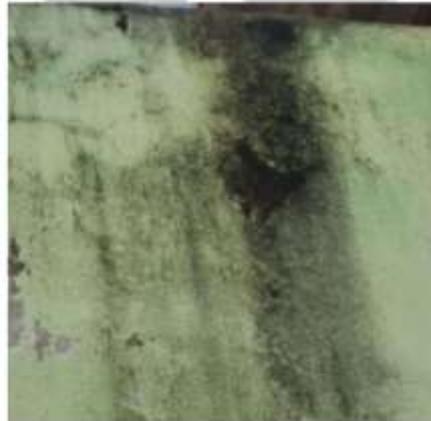
EFLORESCENCIA

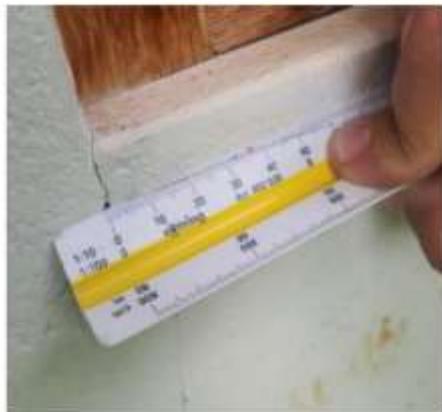
FISURA

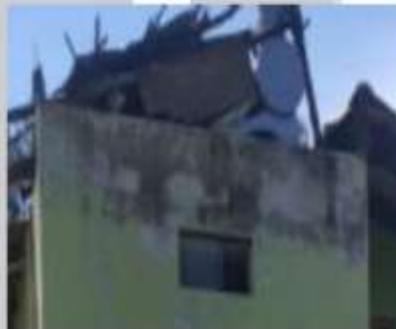
EFLORESCENCIA

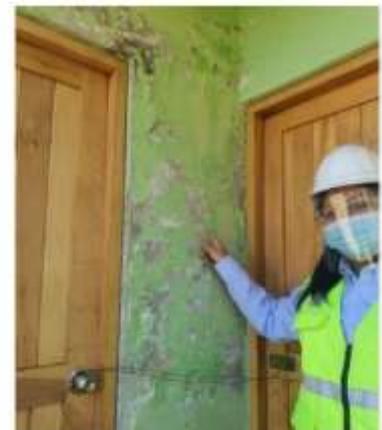
DESPRENDIMIENTO DE PINTURA

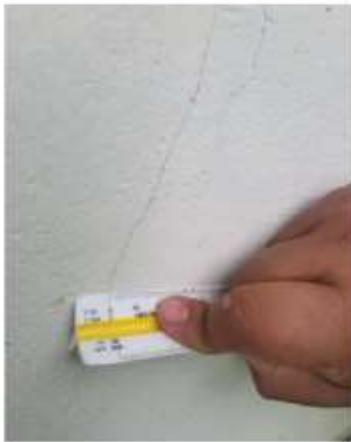
FISURA

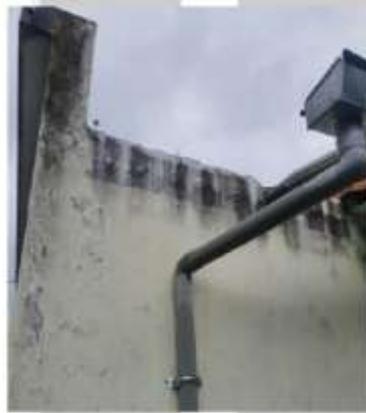
EFLORESCENCIA

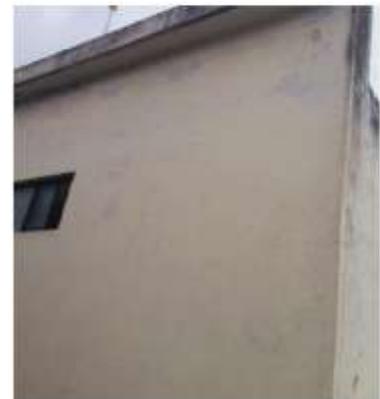
DESPRENDIMIENTO DE PINTURA

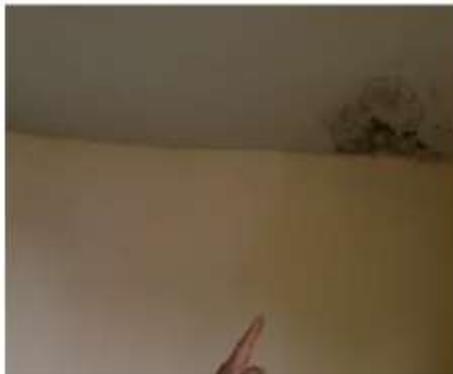
HUMEDAD

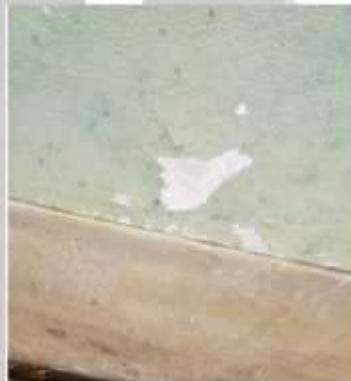
**DESPRENDIMIENTO
DE PINTURA**

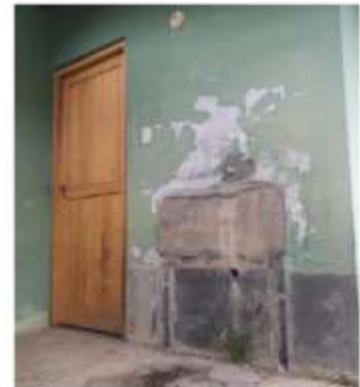
**DESPRENDIMIENTO
DE PINTURA**

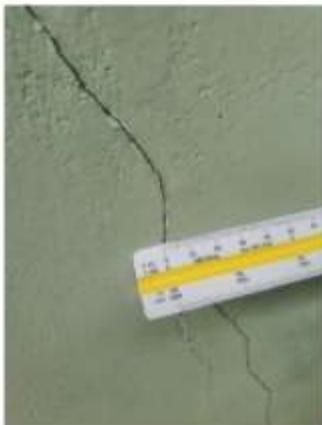
FISURA

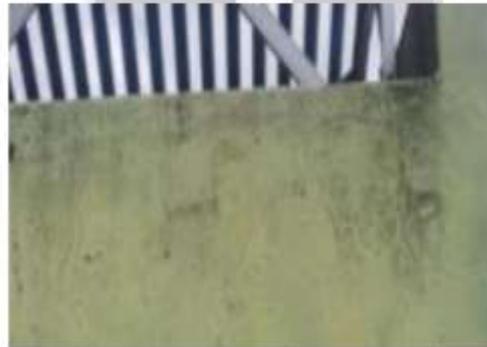
EFLORESCENCIA

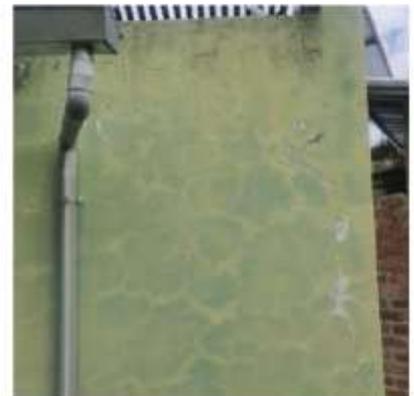
DESPRENDIMIENTO
DE PINTURA

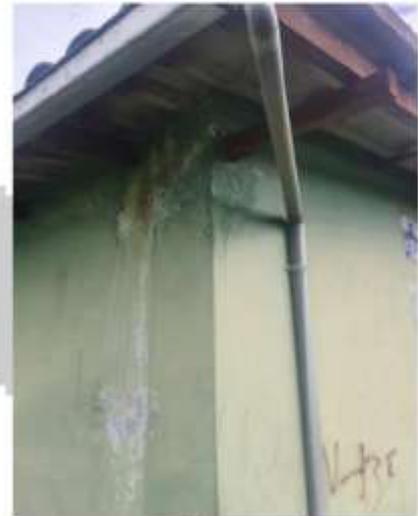
HUMEDAD

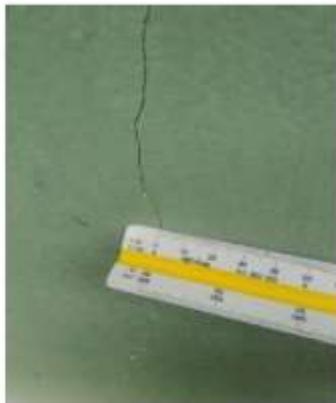
FISURA

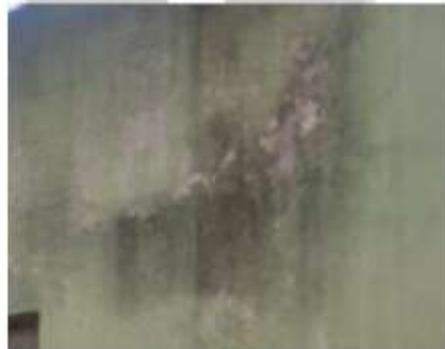
EFLORESCENCIA

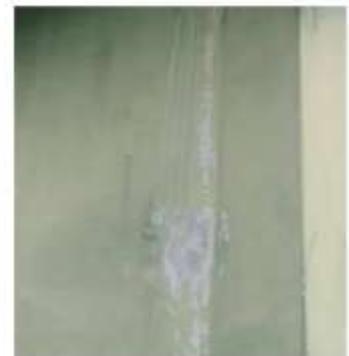
DESPRENDIMIENTO DE PINTURA

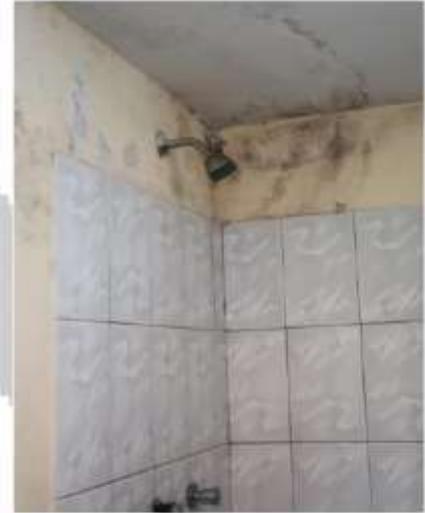
HUMEDAD

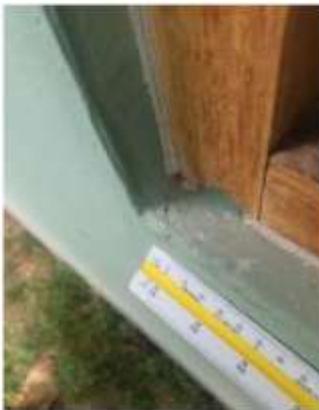
FISURA

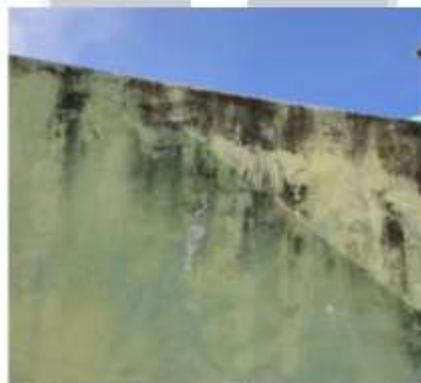
EFLORESCENCIA

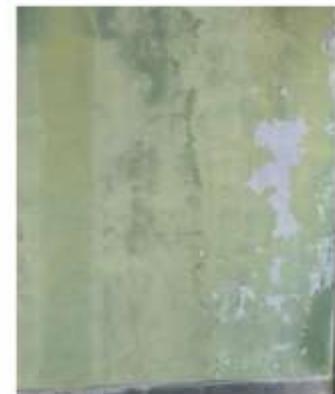
**DESPRENDIMIENTO
DE PINTURA**

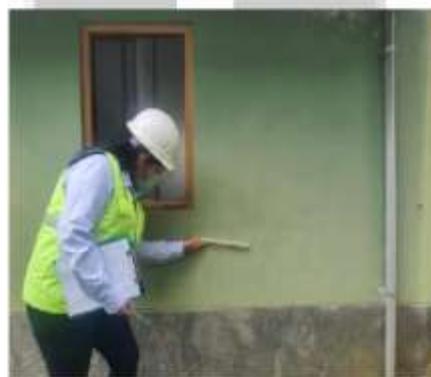
FISURA

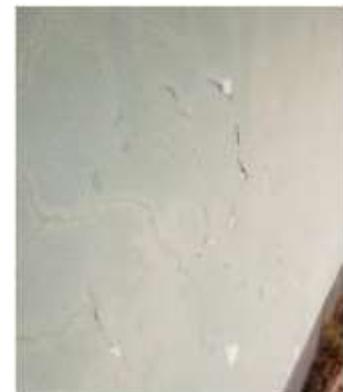
**DESPRENDIMIENTO
DE PINTURA**

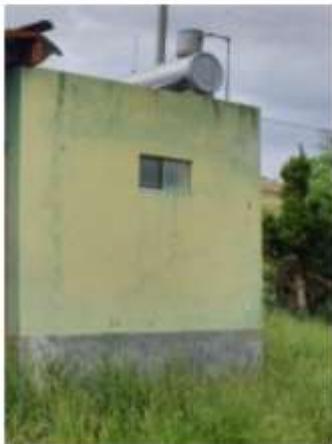
HUMEDAD

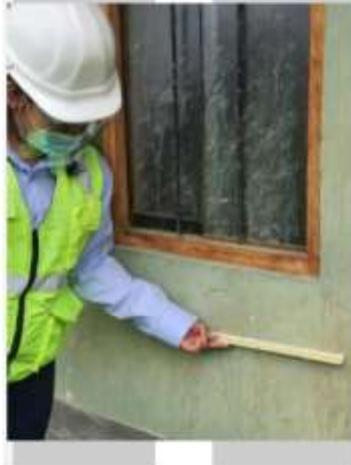
FISURA

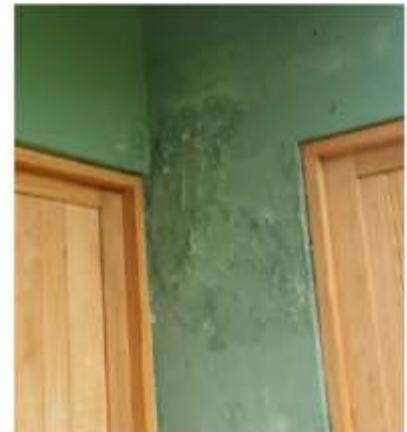
**DESPRENDIMIENTO
DE PINTURA**

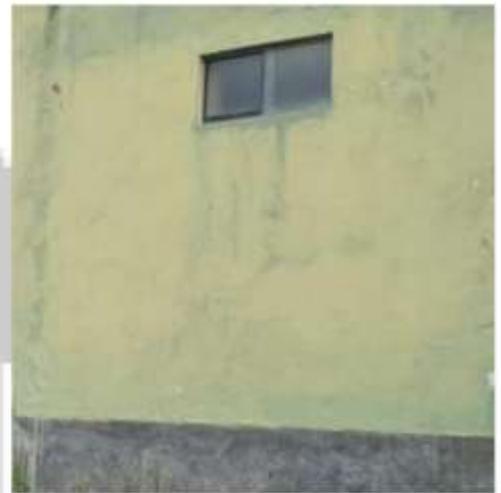
HUMEDAD

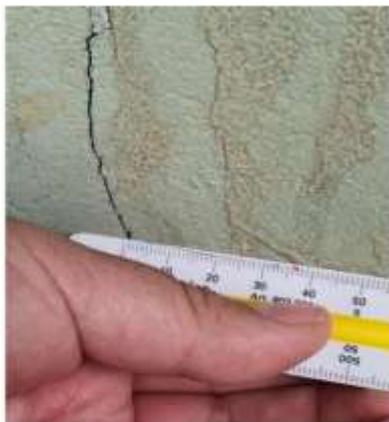
FISURA

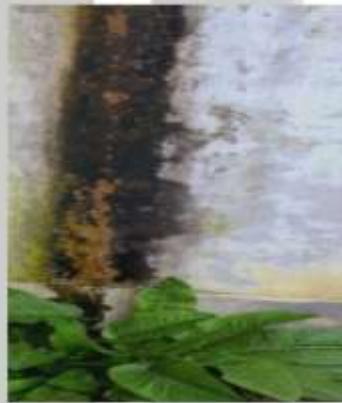
EFLORESCENCIA

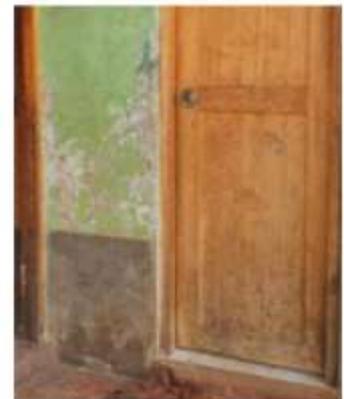
**DESPRENDIMIENTO
DE PINTURA**

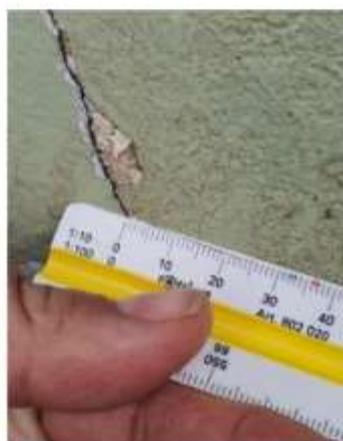
FISURA

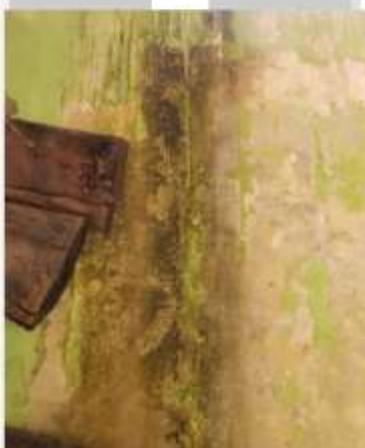
EFLORESCENCIA

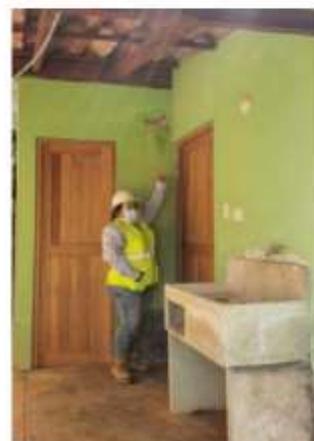
DESPRENDIMIENTO DE PINTURA

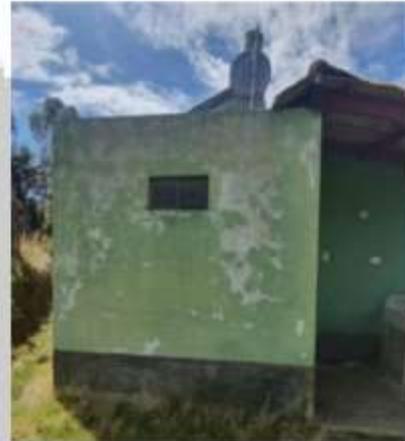
HUMEDAD

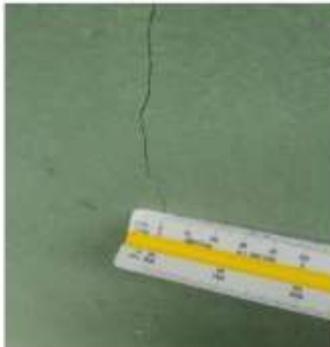
FISURA

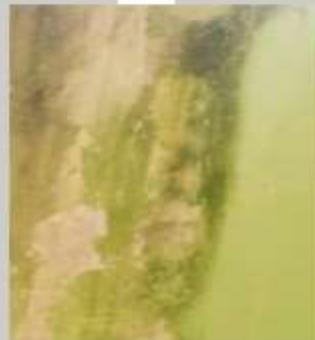
EFLORESCENCIA

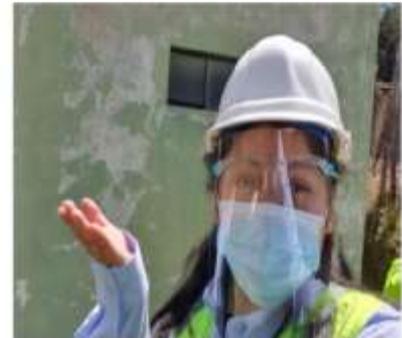
DESPRENDIMIENTO DE PINTURA

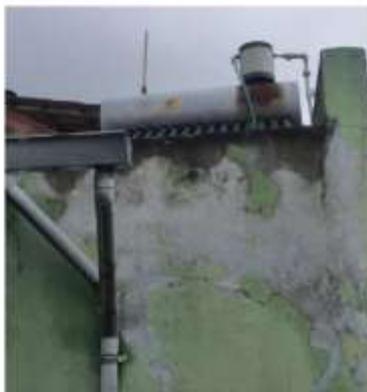
HUMEDAD

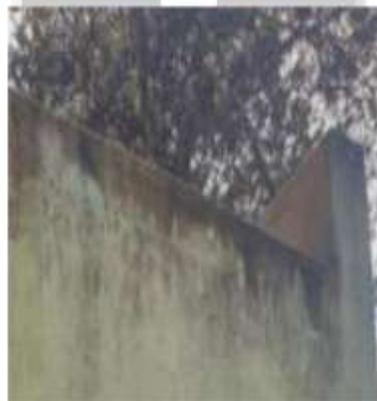
EFLORESCENCIA

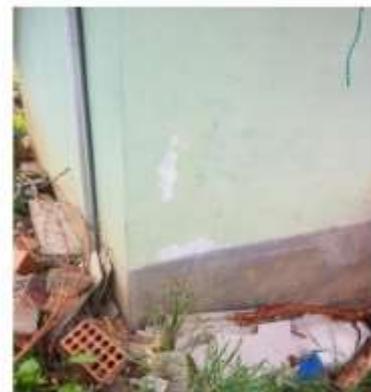
DESPRENDIMIENTO DE PINTURA

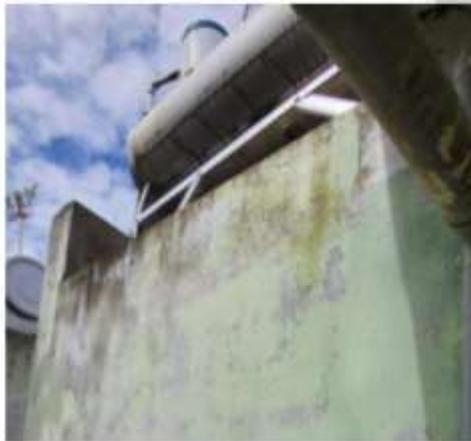
EFLORESCENCIA

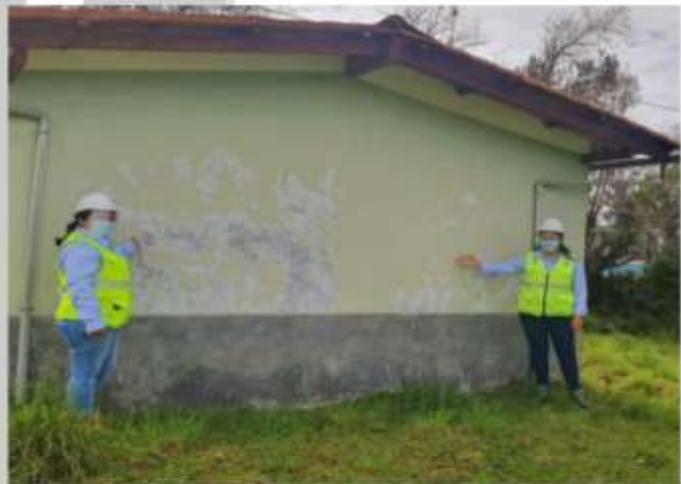
HUMEDAD

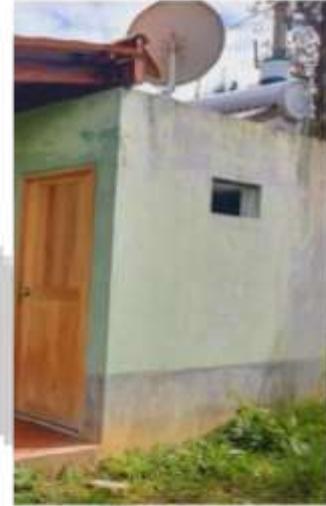
HUMEDAD

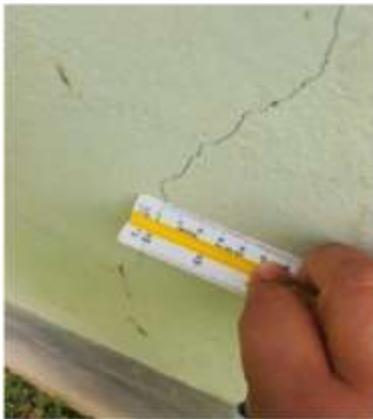
FISURA

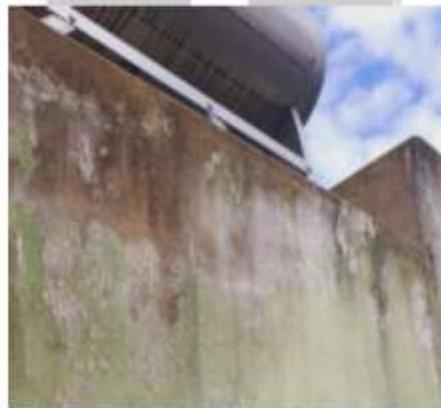
EFLORESCENCIA

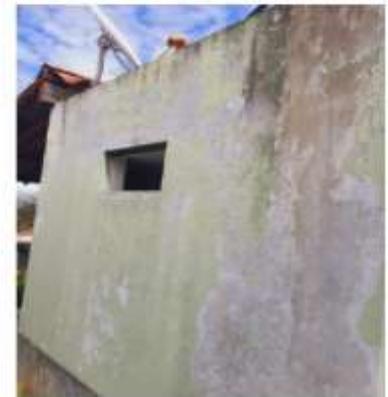
DESPRENDIMIENTO DE PINTURA

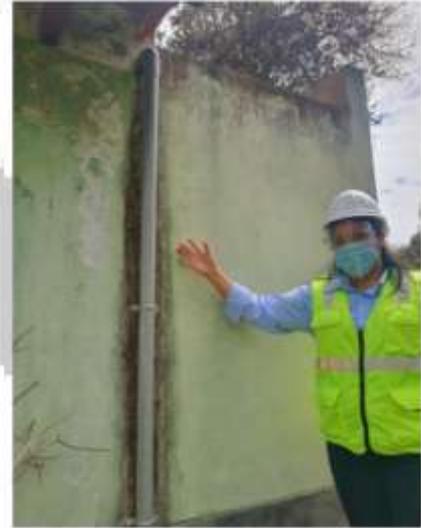
HUMEDAD

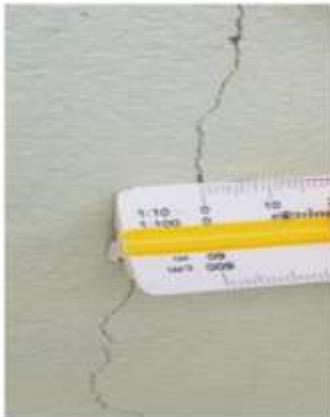
FISURA

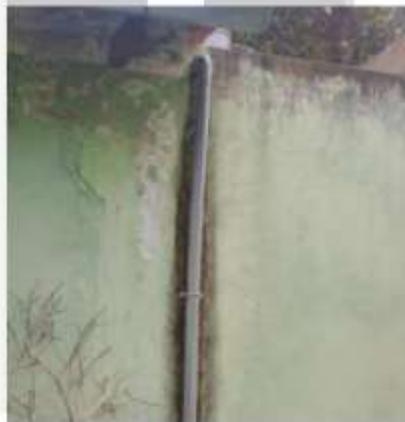
EFLORESCENCIA

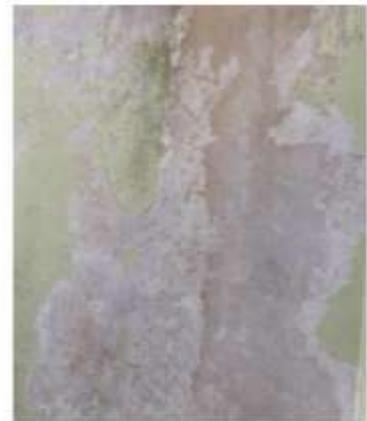
DESPRENDIMIENTO DE PINTURA

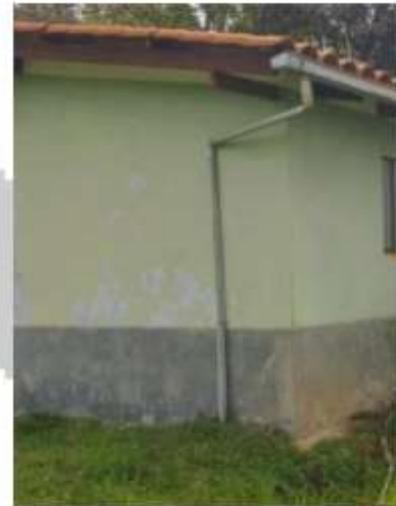
HUMEDAD

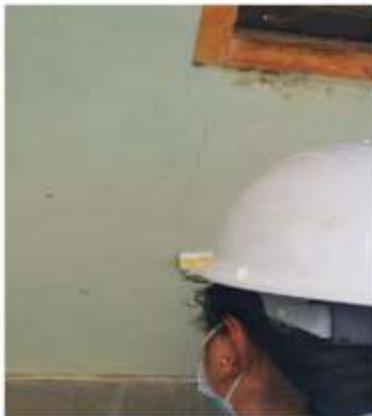
FISURA

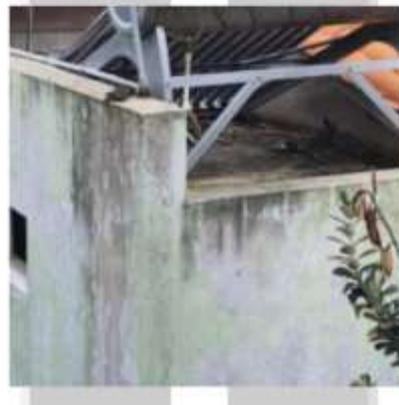
EFLORESCENCIA

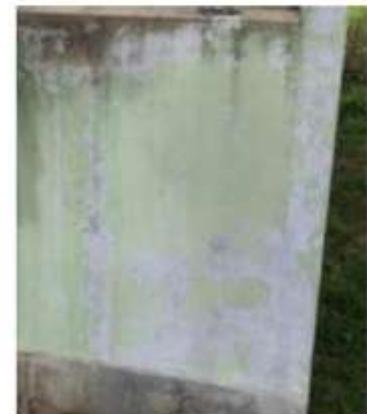
**DESPRENDIMIENTO
DE PINTURA**

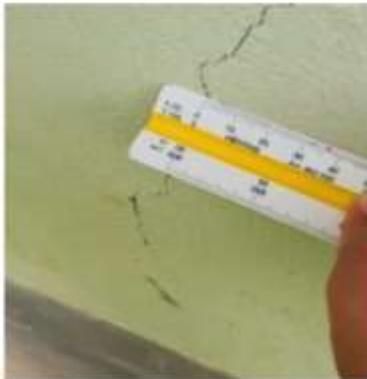
FISURA

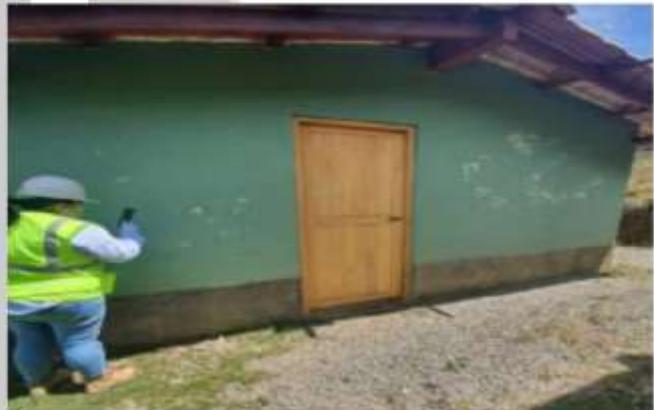
EFLORESCENCIA

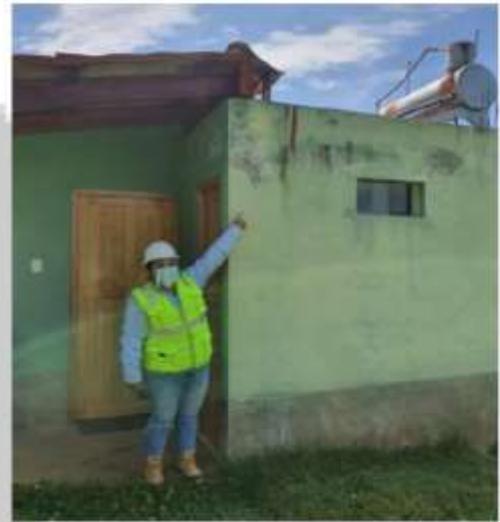
HUMEDAD

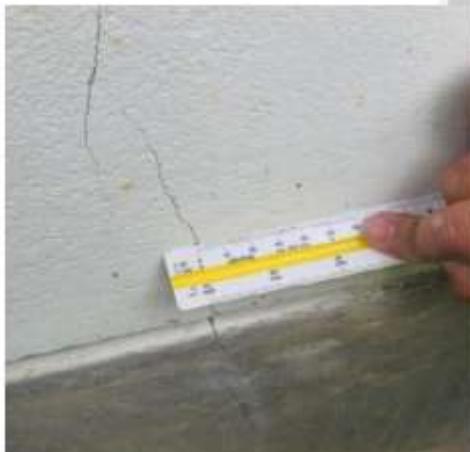
FISURA

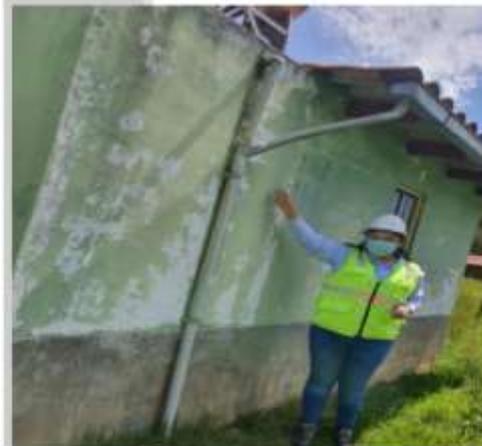
EFLORESCENCIA

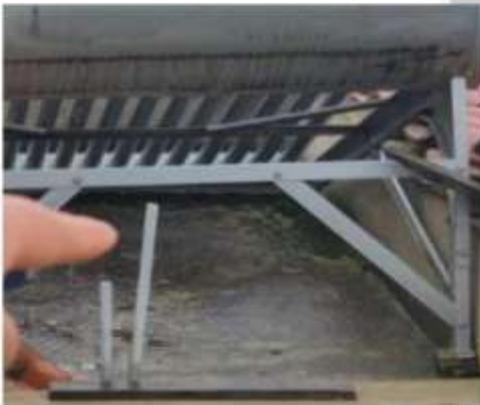
HUMEDAD

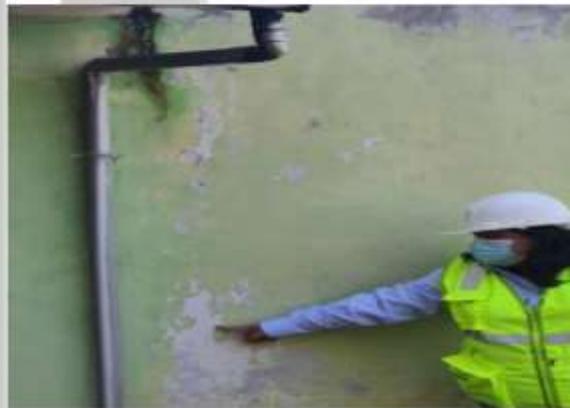
EFLORESCENCIA

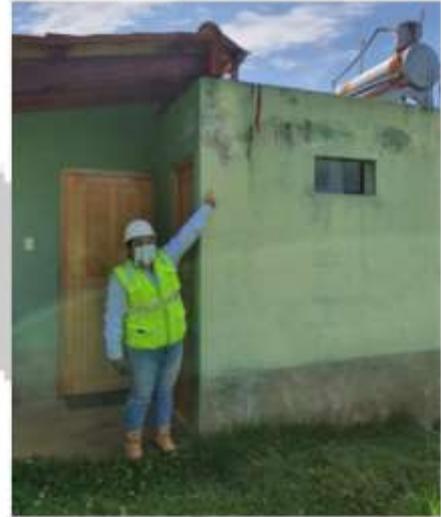
HUMEDAD

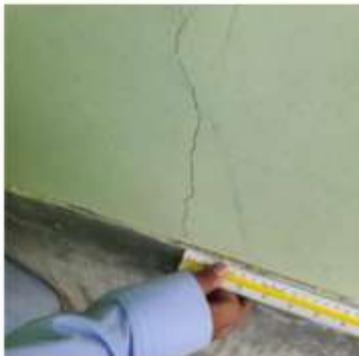
FISURA

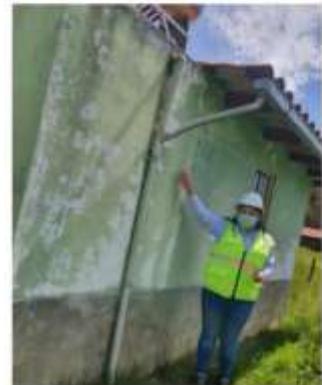
EFLORESCENCIA

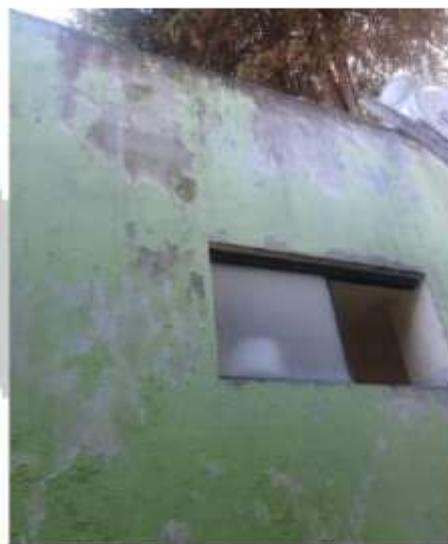
MÓDULO N°40

HUMEDAD

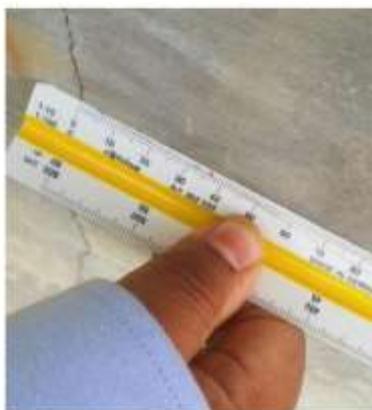
FISURA

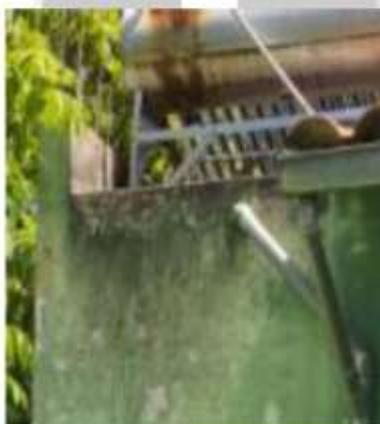
EFLORESCENCIA

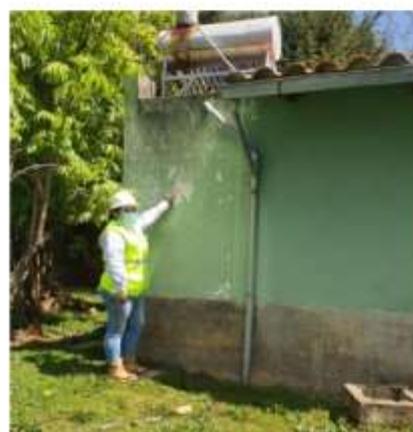
DESPRENDIMIENTO DE PINTURA

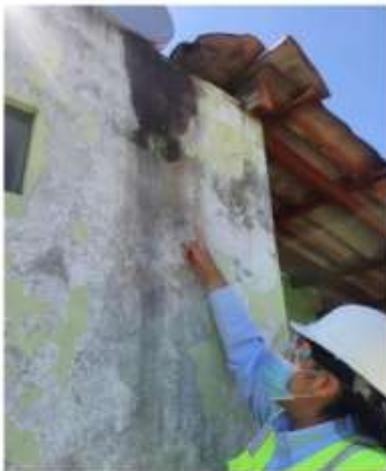
MÓDULO N°41

HUMEDAD

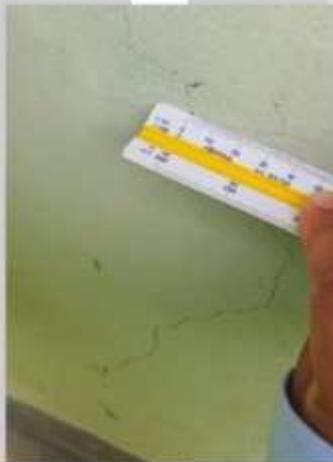
FISURA

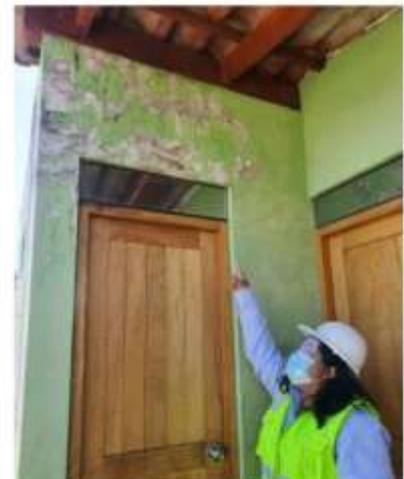
**DESPRENDIMIENTO
DE PINTURA**

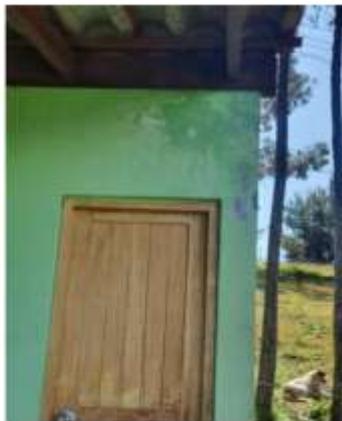
MÓDULO N°42

HUMEDAD

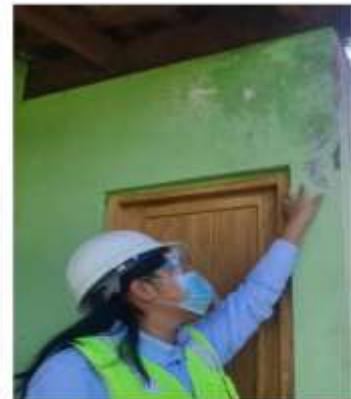
**DESPRENDIMIENTO
DE PINTURA**

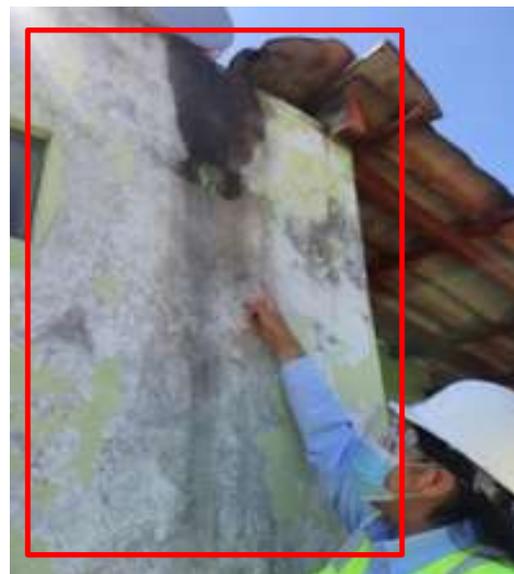
Ilustración 11

Área afectada

Asegura la impermeabilidad de morteros y concretos aún bajo presión de agua, permitiendo la ventilación natural de los elementos constructivos previniendo de la humedad en los muros.

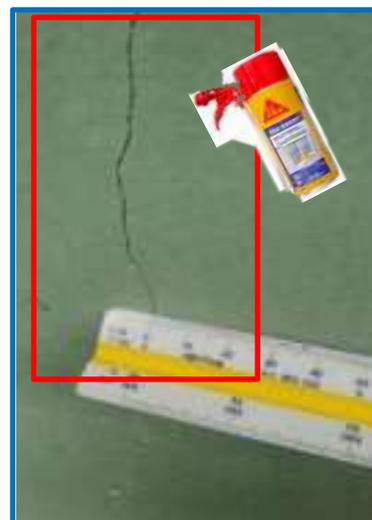
Ilustración 16

Fisura del módulo

Usa la espuma expandible Sika Boom para aislamientos y rellenos en diferentes materiales de construcción.
Se implementará en las áreas donde evidencia fisuras en los muros.
