“CONSERVACIÓN VIAL DEL PAVIMENTO FLEXIBLE DE LA
CARRETERA COSTANERA ENTRE EL KM 21+650 Y EL
KM 24+650, HUANCHACO, 2022”

Tesis para optar al título profesional de:

INGENIERO CIVIL

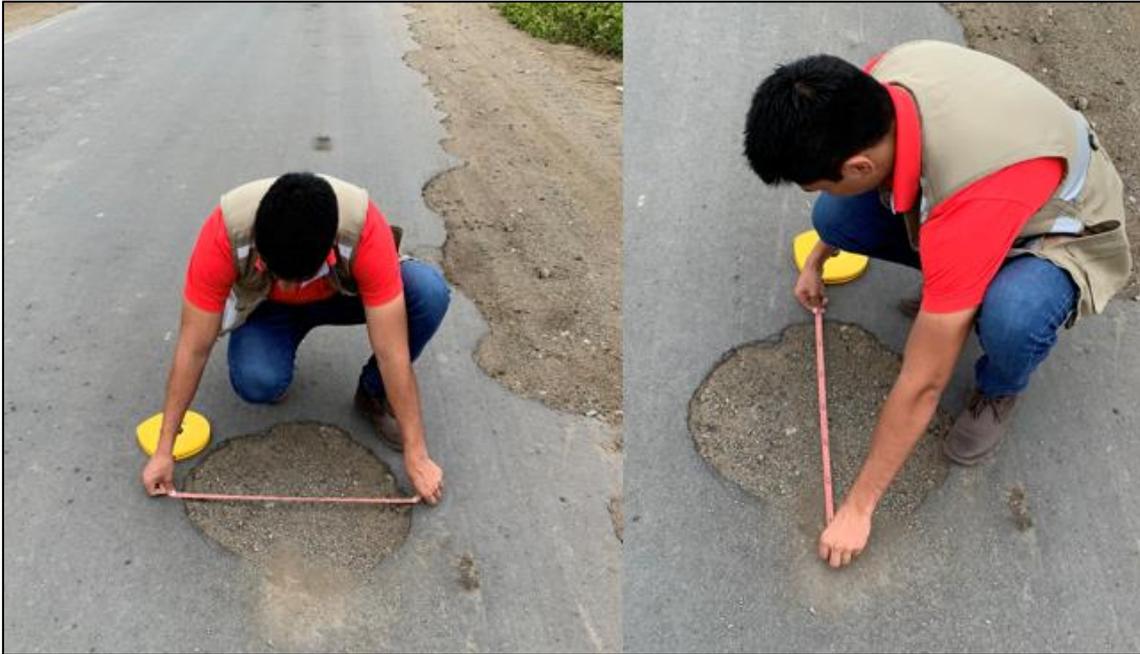
Figura 14

Tipo de falla Hueco

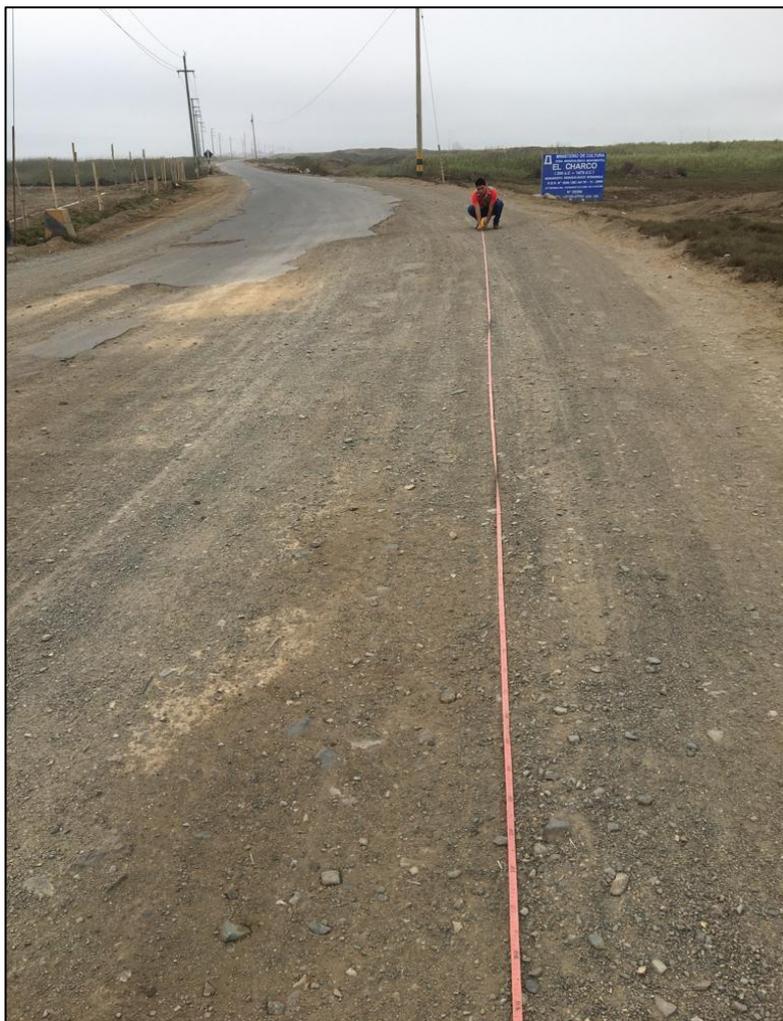
Figura 21

Tipo de falla Desprendimiento de Agregados

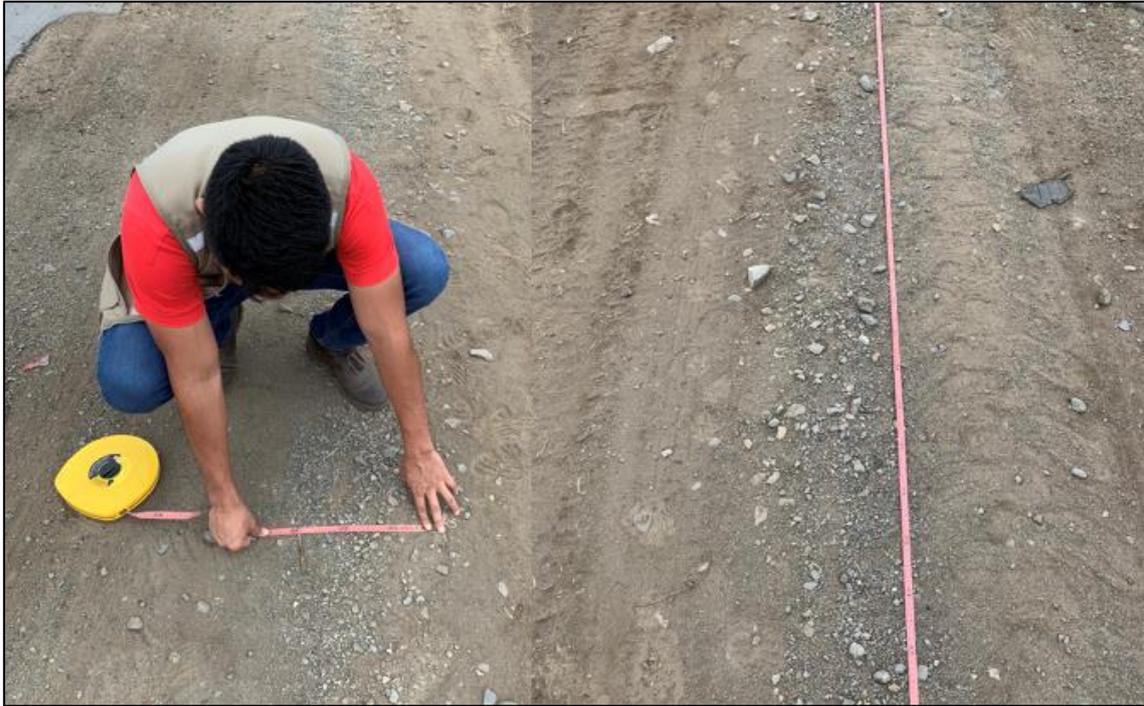
Figura 28

Tipo de falla Pulimentos de Agregados

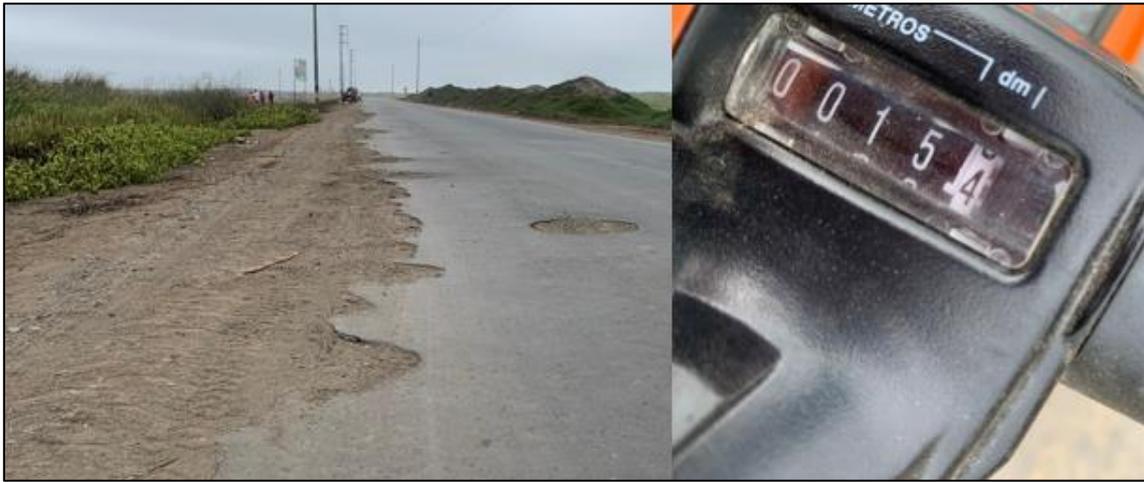
Figura 34

Tipo de falla Grieta de Borde

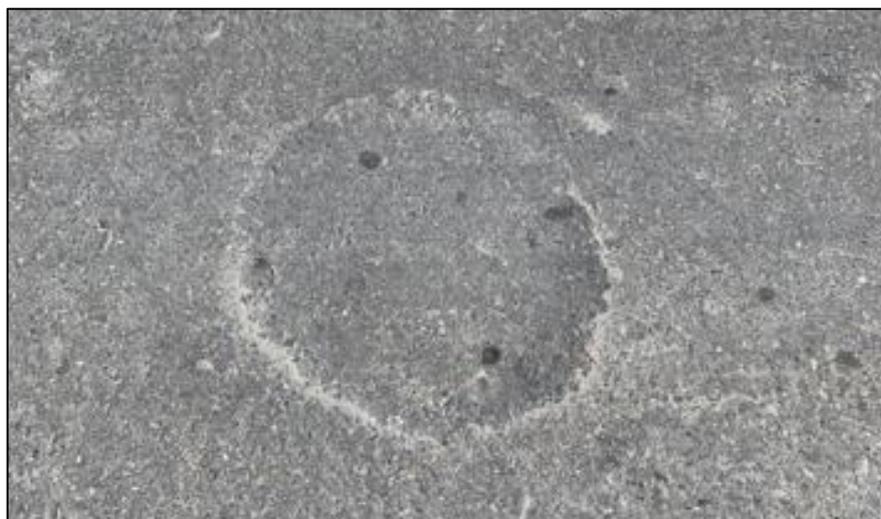
Figura 39

Tipo de falla Parcheo

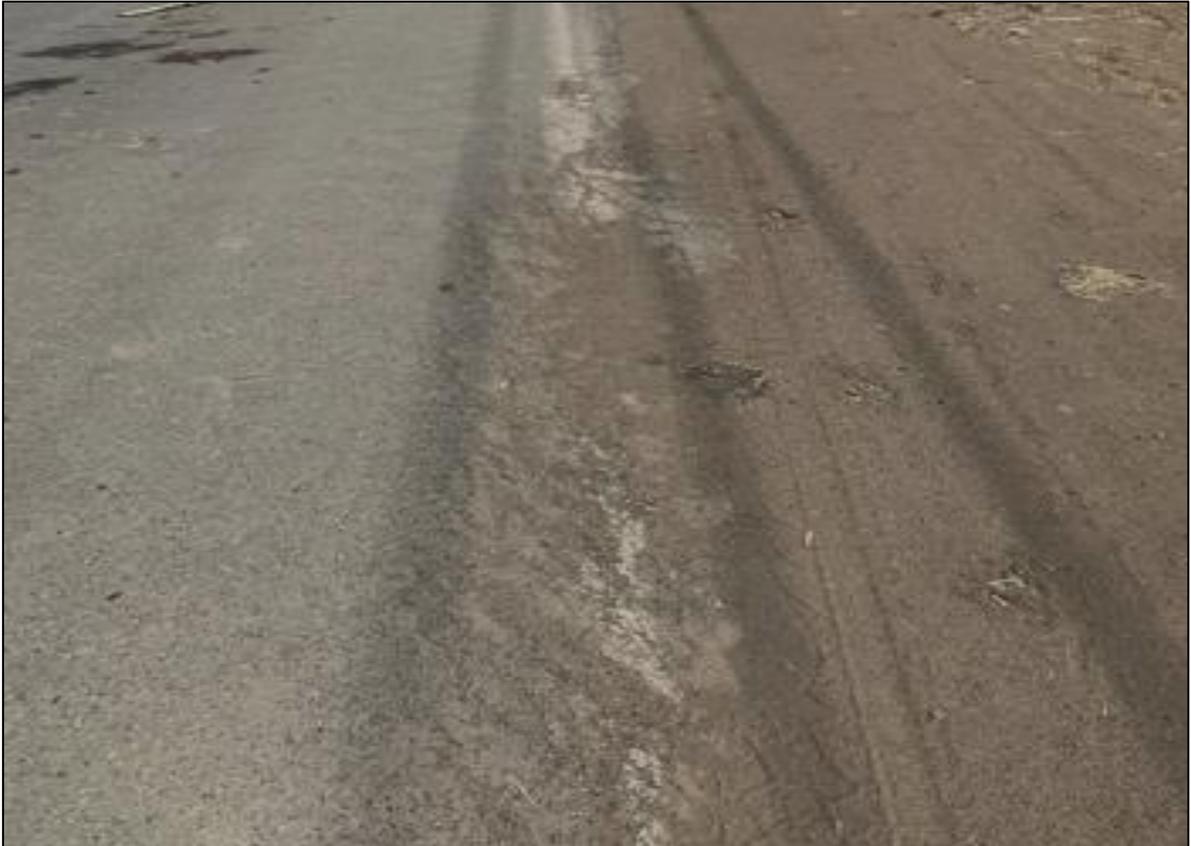
Figura 45

Tipo de falla Grieta de Borde

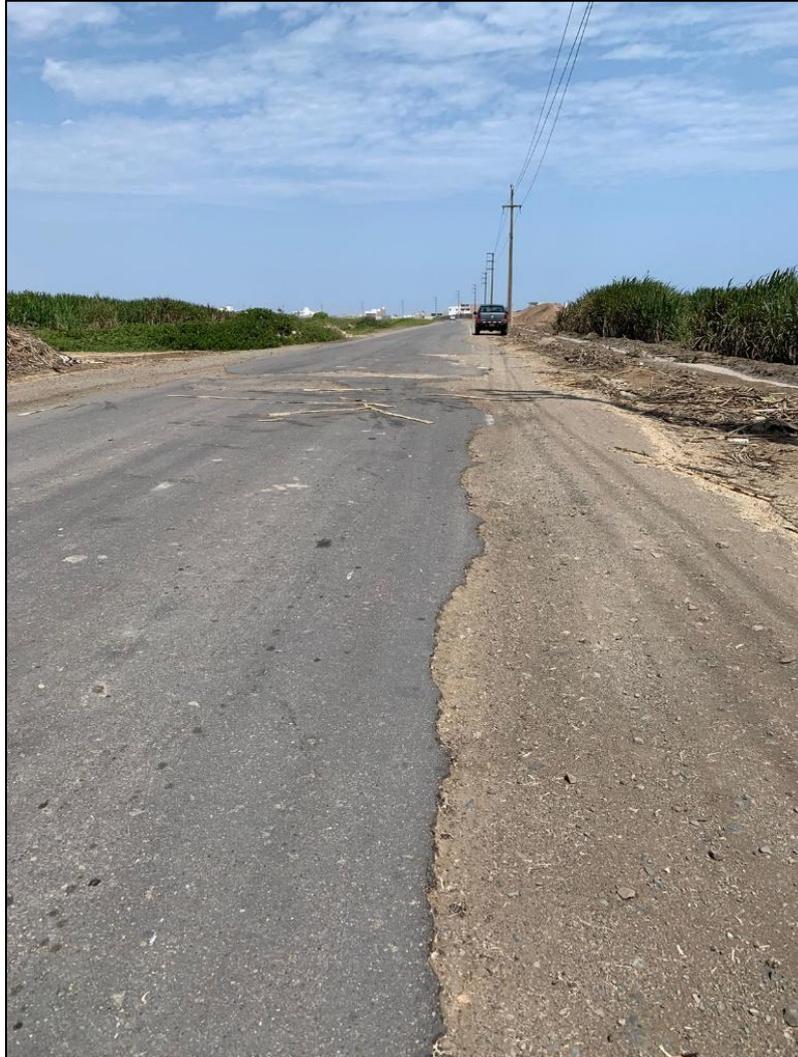
Figura 50

Tipo de falla Grieta de Borde

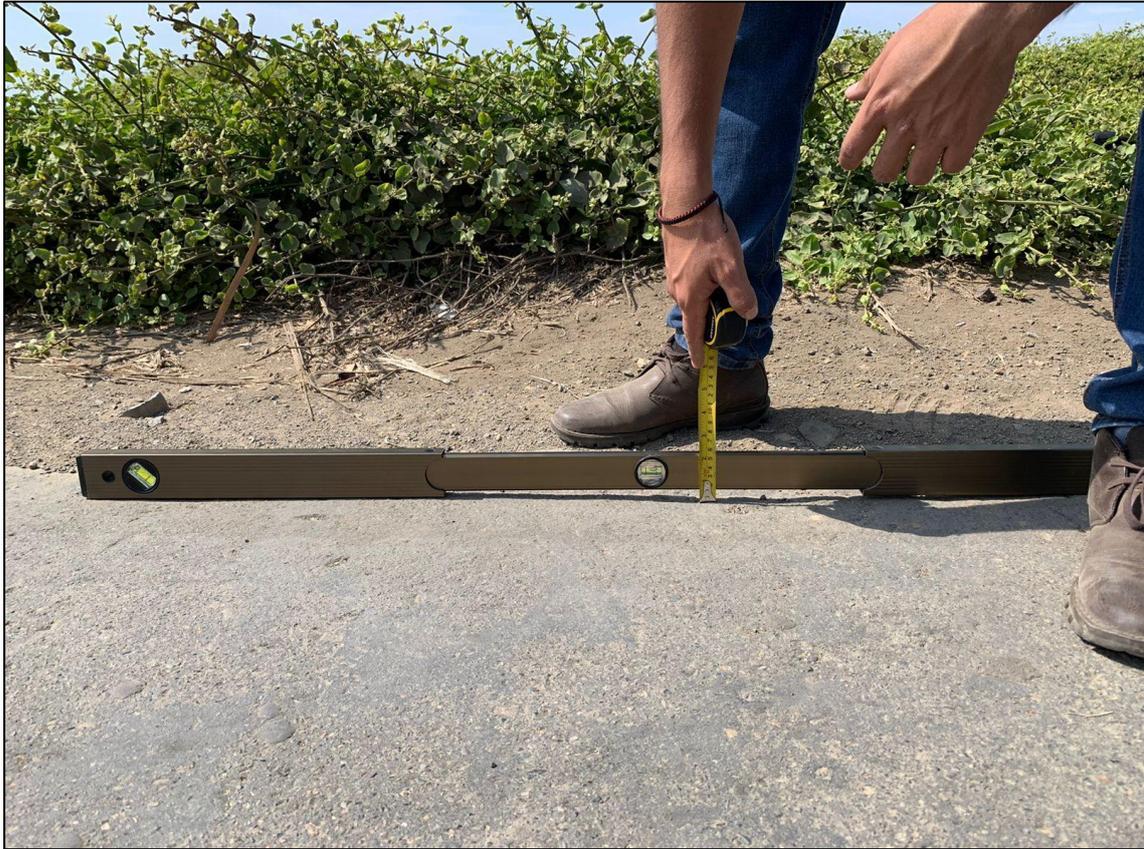
Figura 51

- Abultamientos y Hundimientos, con una longitud de 3.58 ml. y nivel de severidad media.

Tipo de falla Abultamientos y Hundimientos

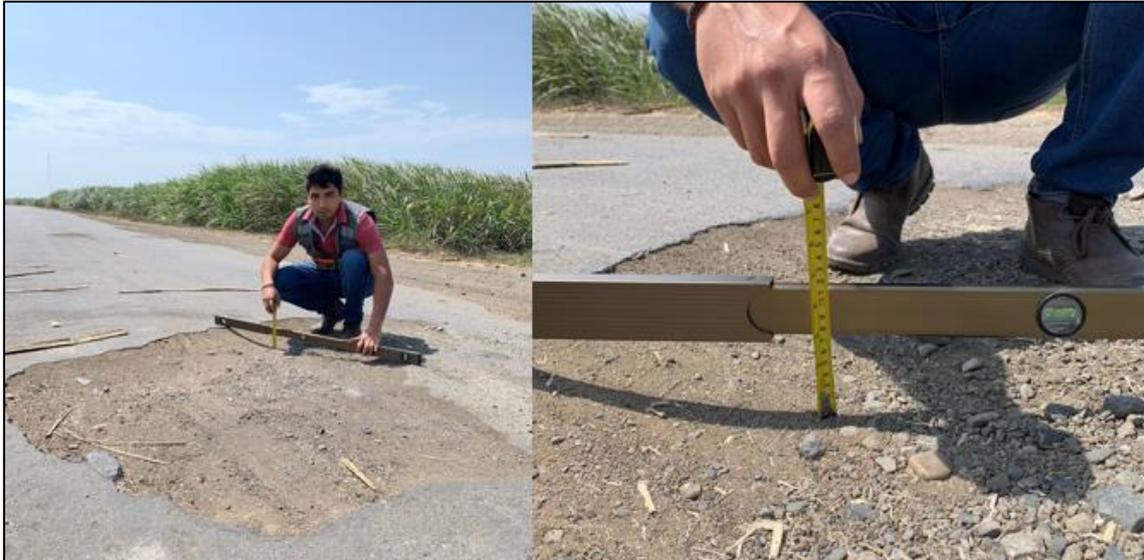
Figura 52

Tipo de falla Hueco

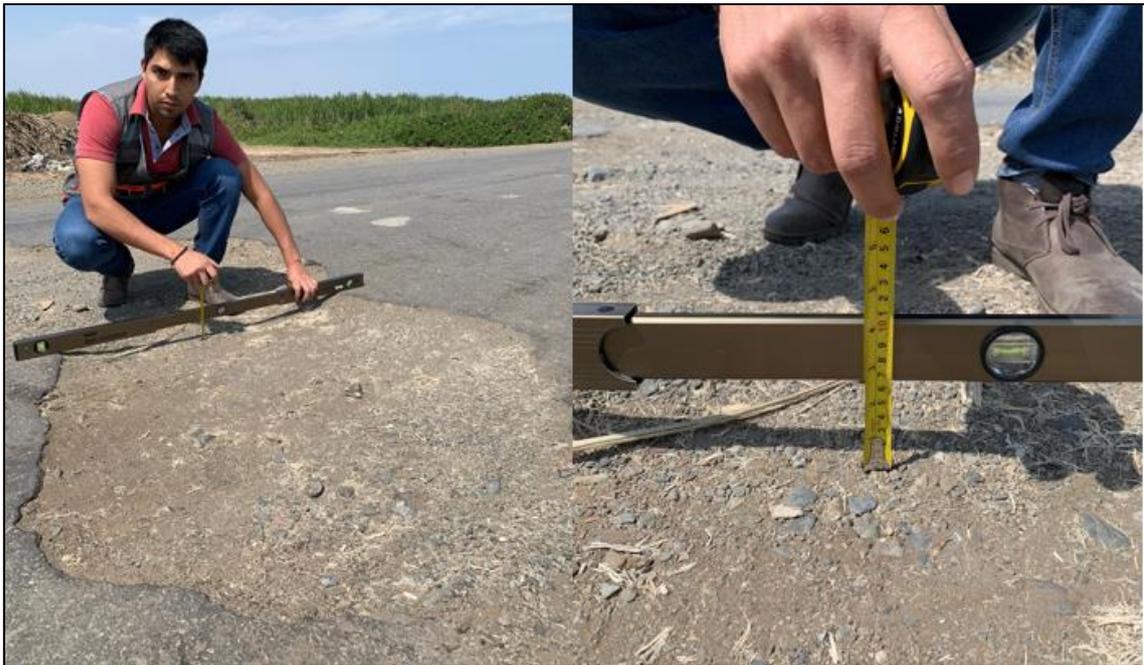
Figura 53

- Hueco, con un área de 12.75 m^2 y nivel de severidad alto.

Tipo de falla Hueco

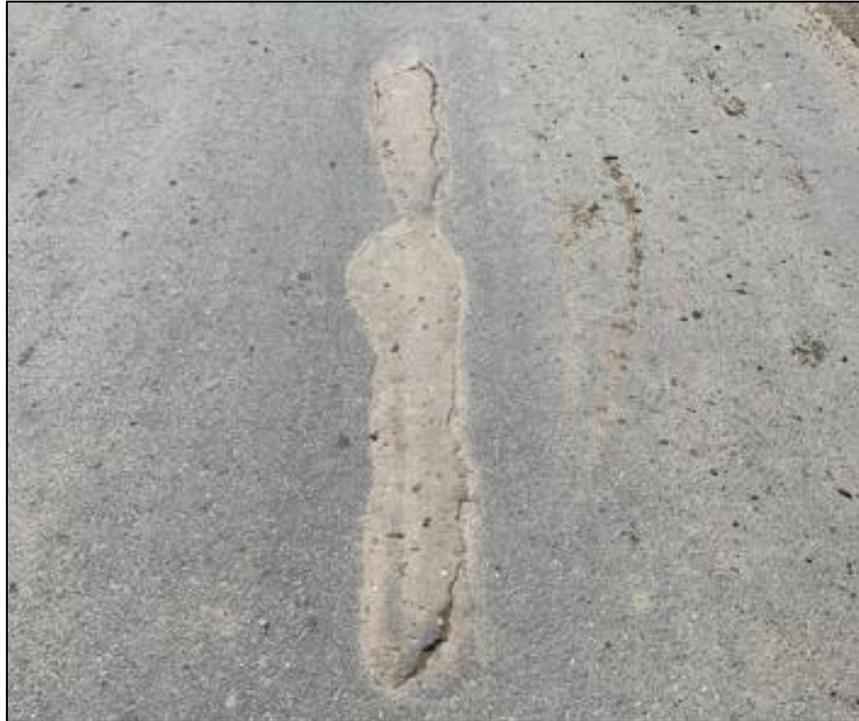
Figura 54

- Parcheo, con un área de 0.71 m^2 y nivel de severidad alto.

Tipo de falla Parcheo

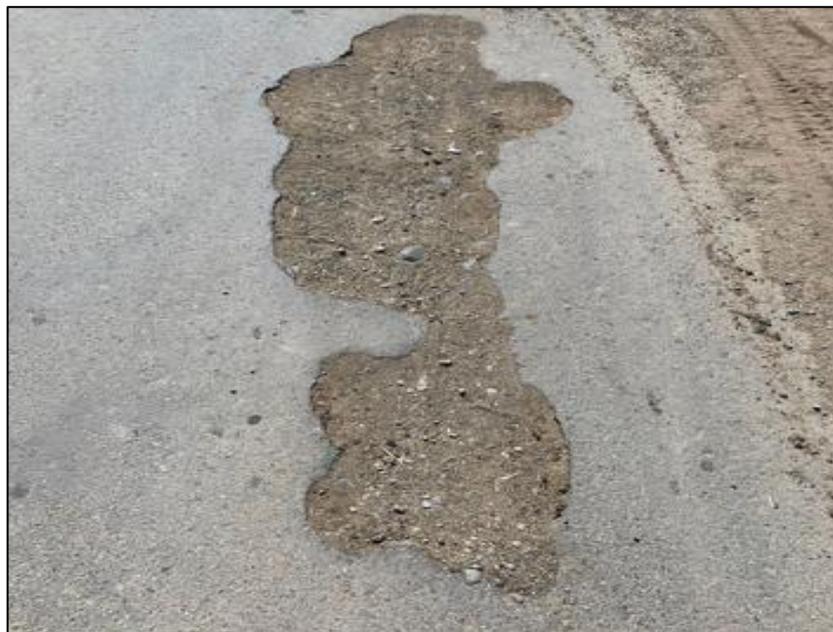
Figura 55

- Hueco, con un área de 2.13 m² y nivel de severidad alto.

Tipo de falla Hueco

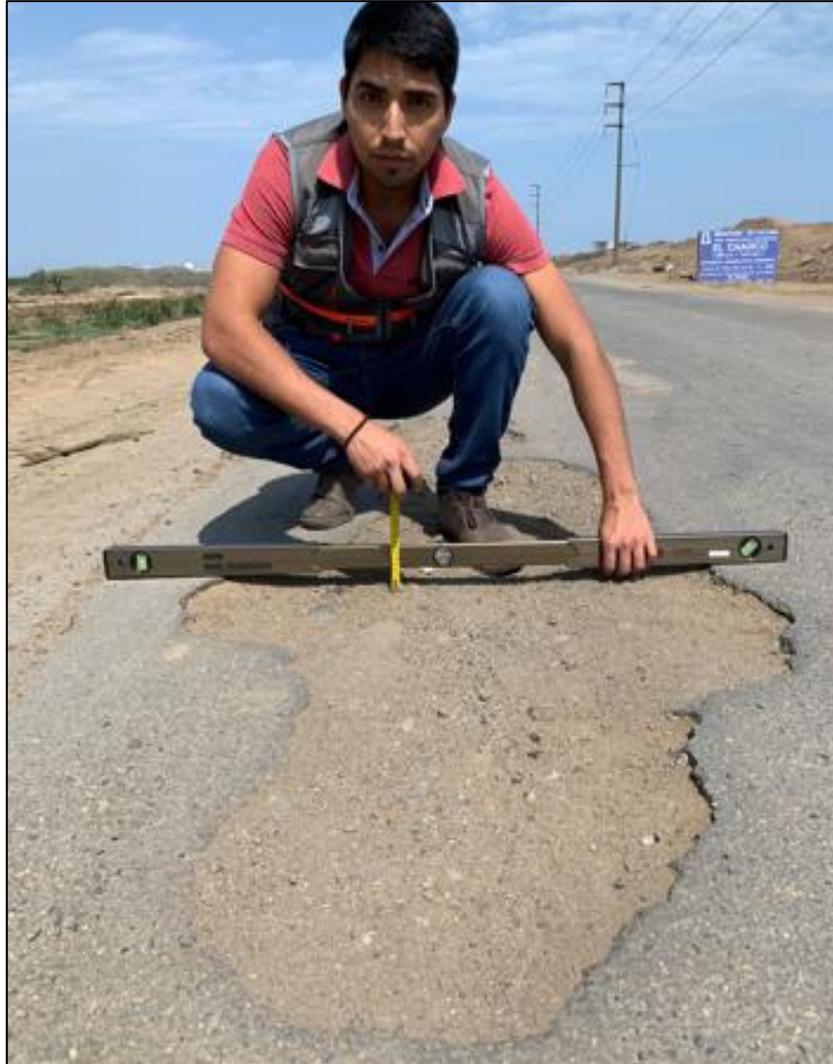
Figura 56

- Hueco, con un área de 3.75 m² y nivel de severidad alto.

Tipo de falla Hueco

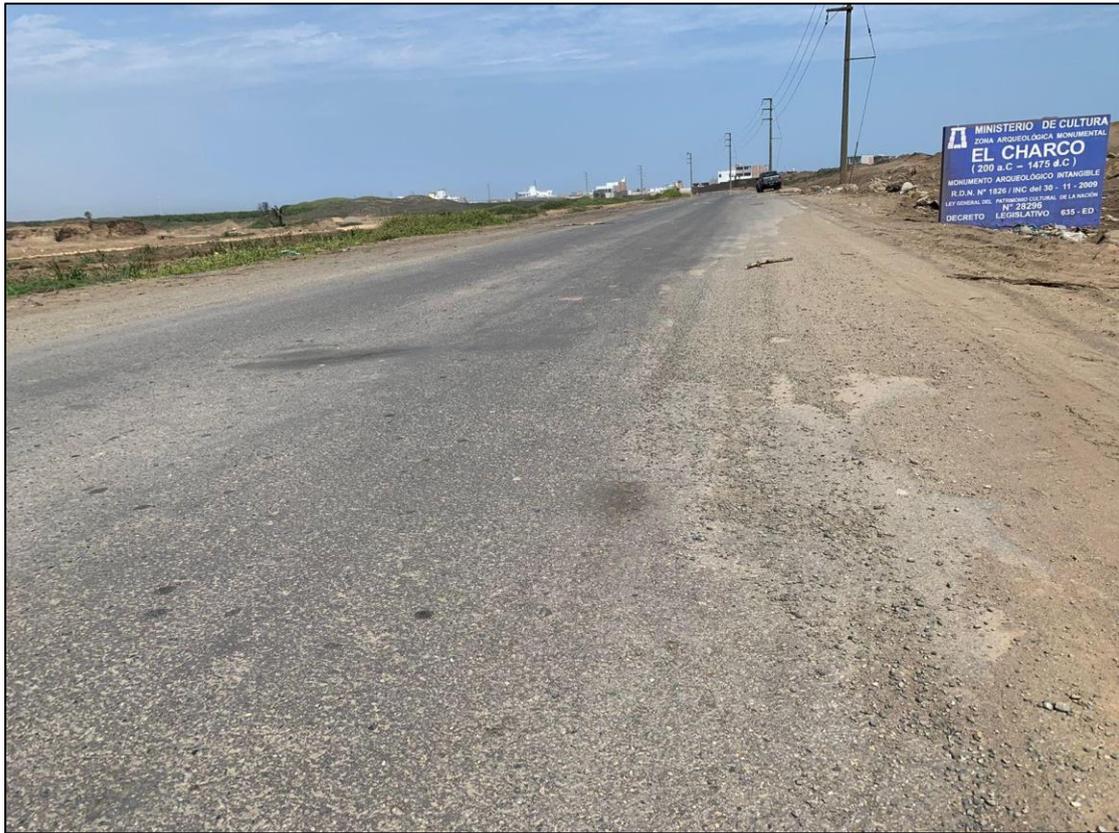
Figura 57

- Pulimento de Agregados, con un área de 96.53 m² y nivel de severidad bajo.

Tipo de falla Pulimento de Agregados

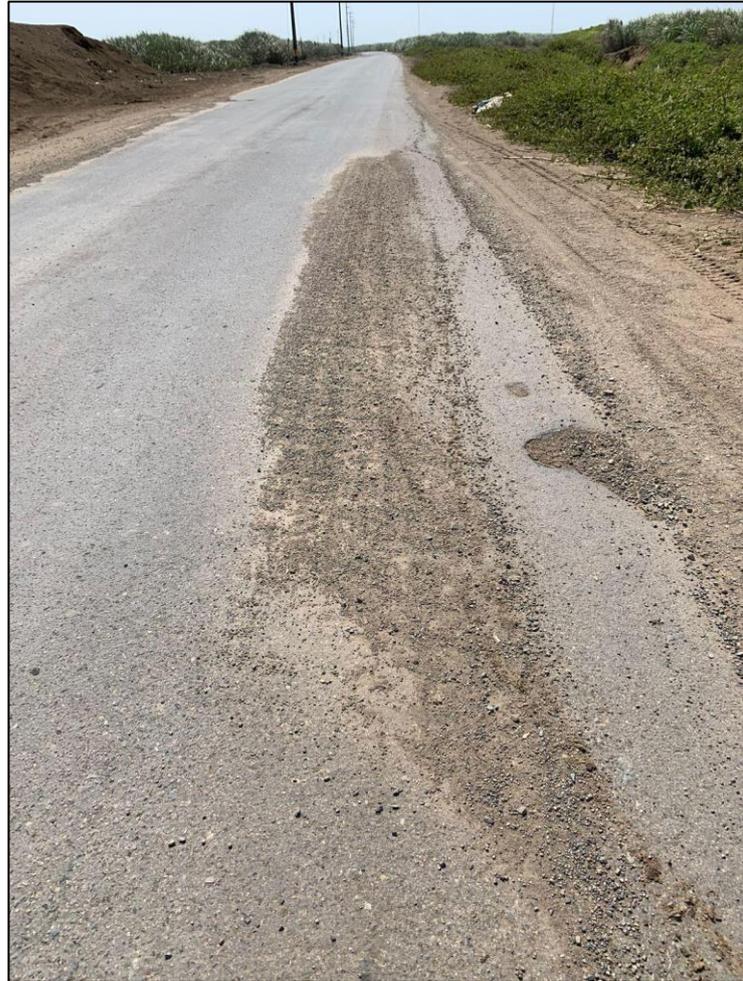
Figura 58

- Pulimento de Agregados, con un área de 2.43 m² y nivel de severidad bajo.

Tipo de falla Pulimento de Agregados

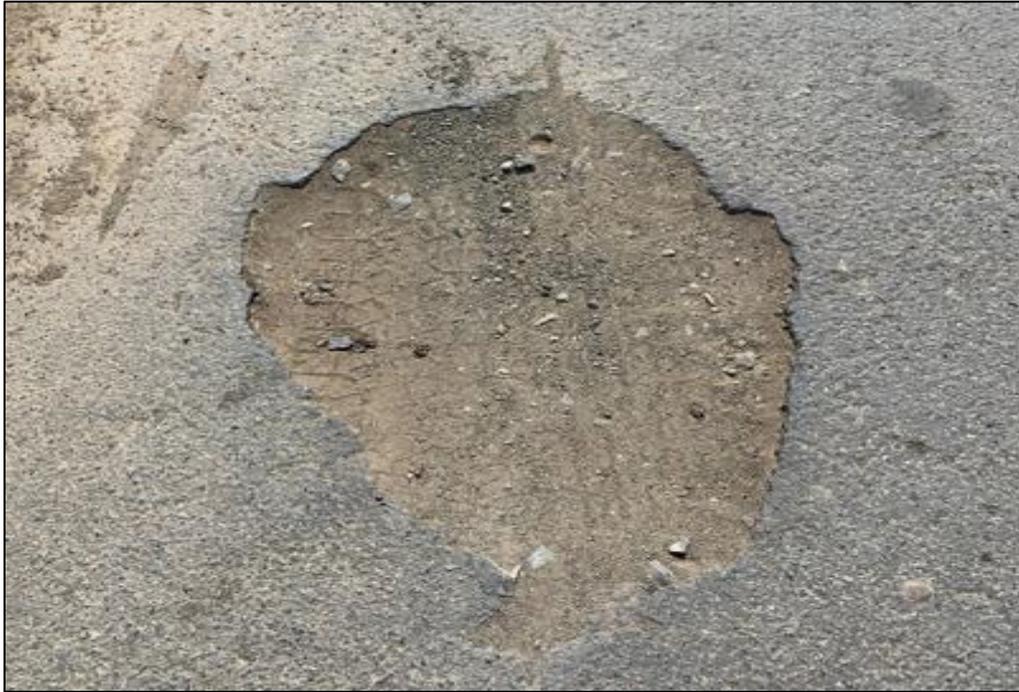
Figura 59

Tipo de falla Hueco

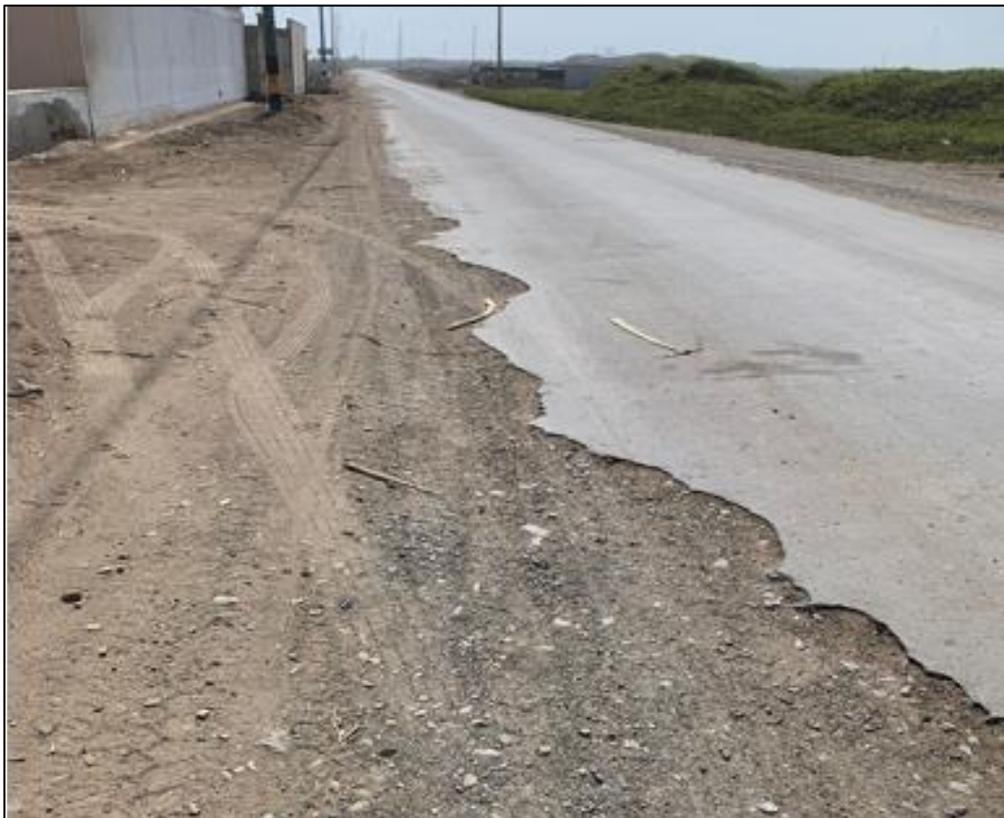
Figura 60

- Grieta de Borde, con una longitud de 35.4 ml. y nivel de severidad alto.

Tipo de falla Grieta de Borde

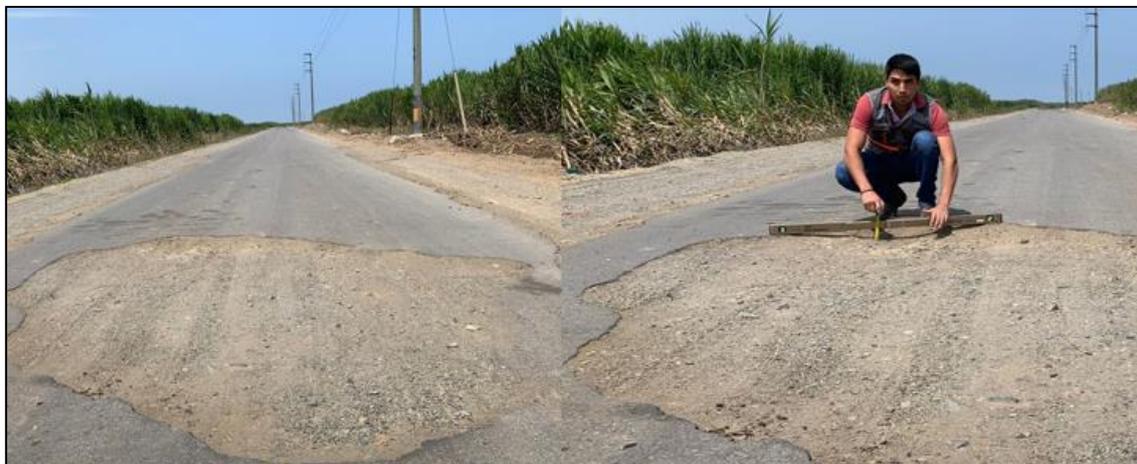
Figura 61

- Hueco, con un área de 24.9 m² y nivel de severidad alto.

Tipo de falla Hueco

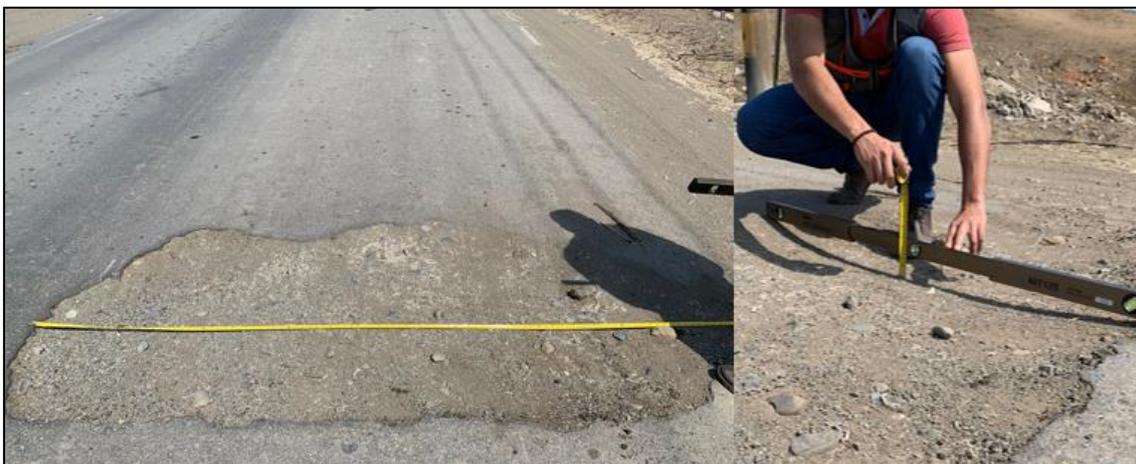
Figura 62

- Hueco, con un área de 4.80 m² y nivel de severidad alto.

Tipo de falla Hueco

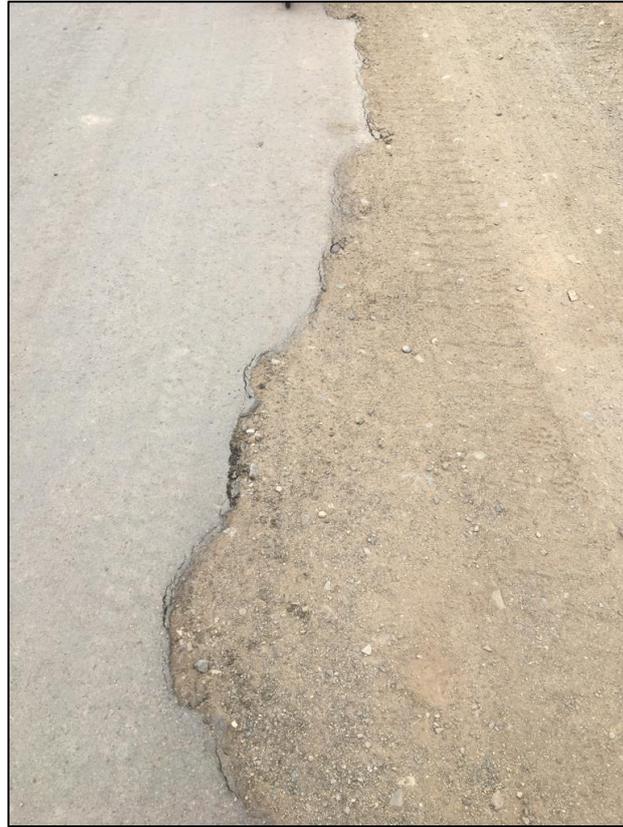
Figura 63

- Grieta de Borde, con una longitud de 16.8 ml. y nivel de severidad alto.

Tipo de falla Grieta de Borde

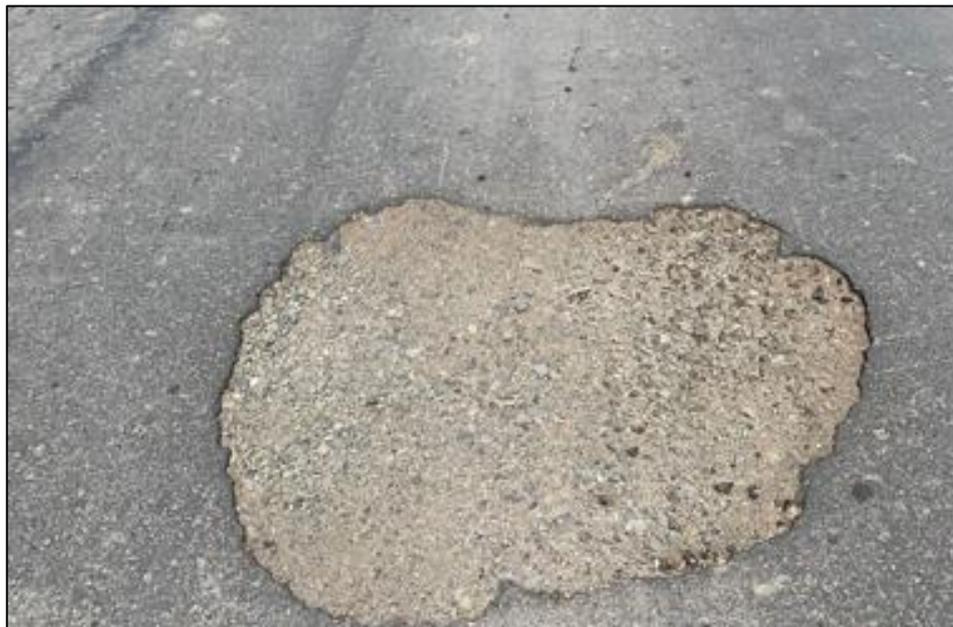
Figura 64

- Hueco, con un área de 0.24 m² y nivel de severidad medio.

Tipo de falla Hueco

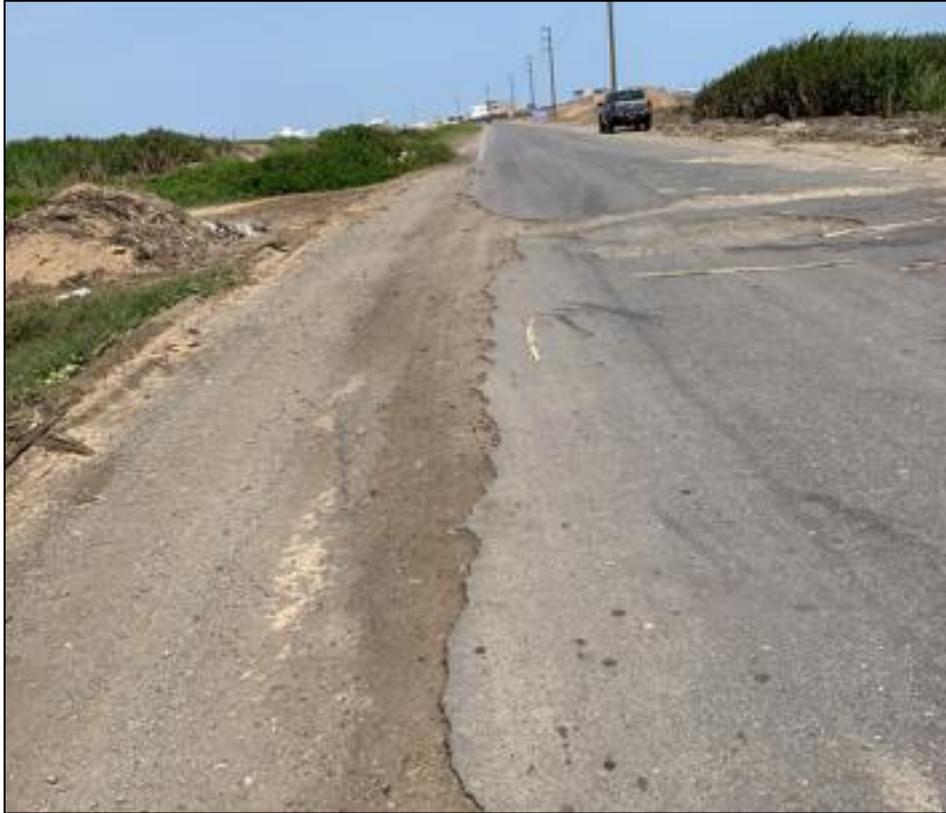
Figura 65

- Grieta de Borde, con una longitud de 12.36 ml. y nivel de severidad alto.

Tipo de falla Grieta de Borde

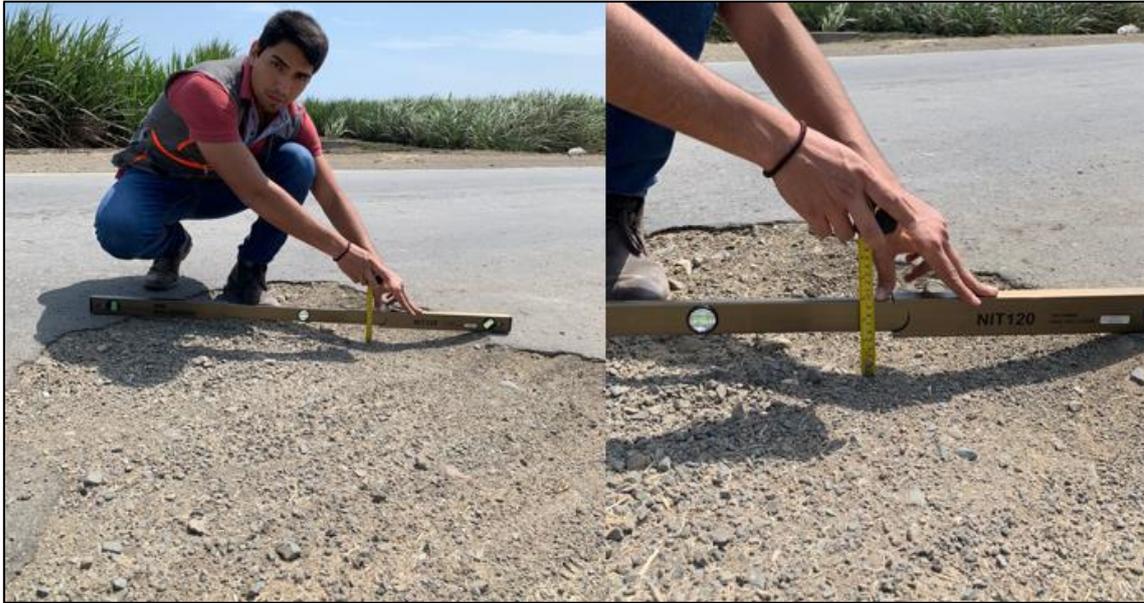
Figura 66

Tipo de falla Hueco

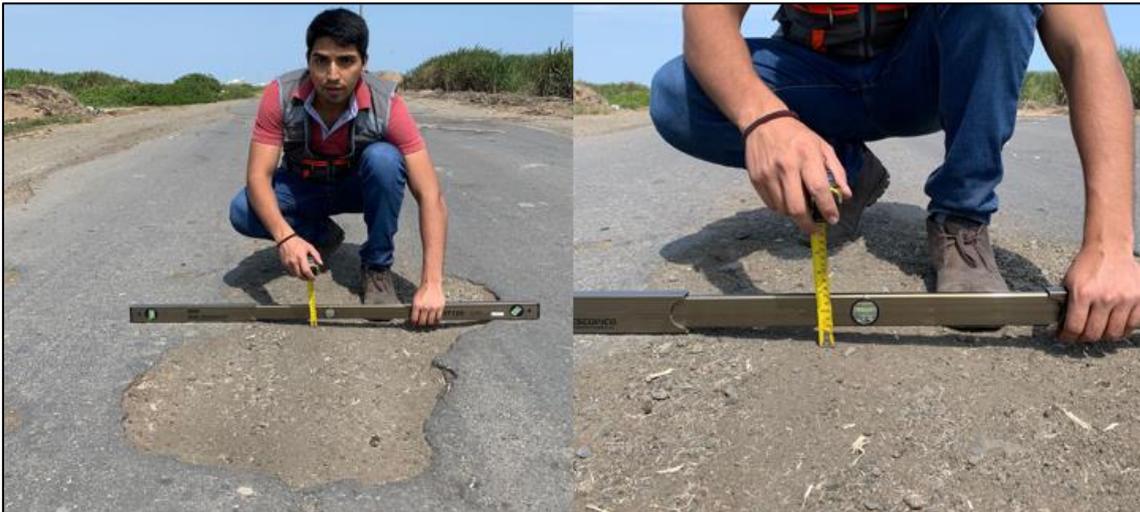
Figura 67

- Hueco, con un área de 4.71 m² y nivel de severidad alto.

Tipo de falla Hueco

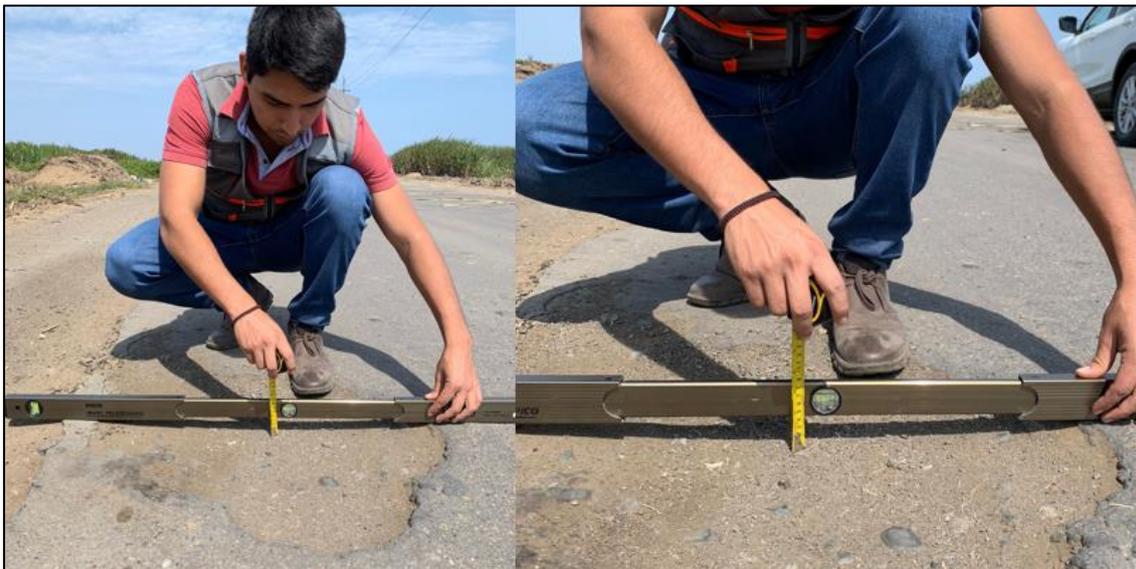
Figura 68

- Hueco, con un área de 0.32 m² y nivel de severidad alto.

Tipo de falla Hueco

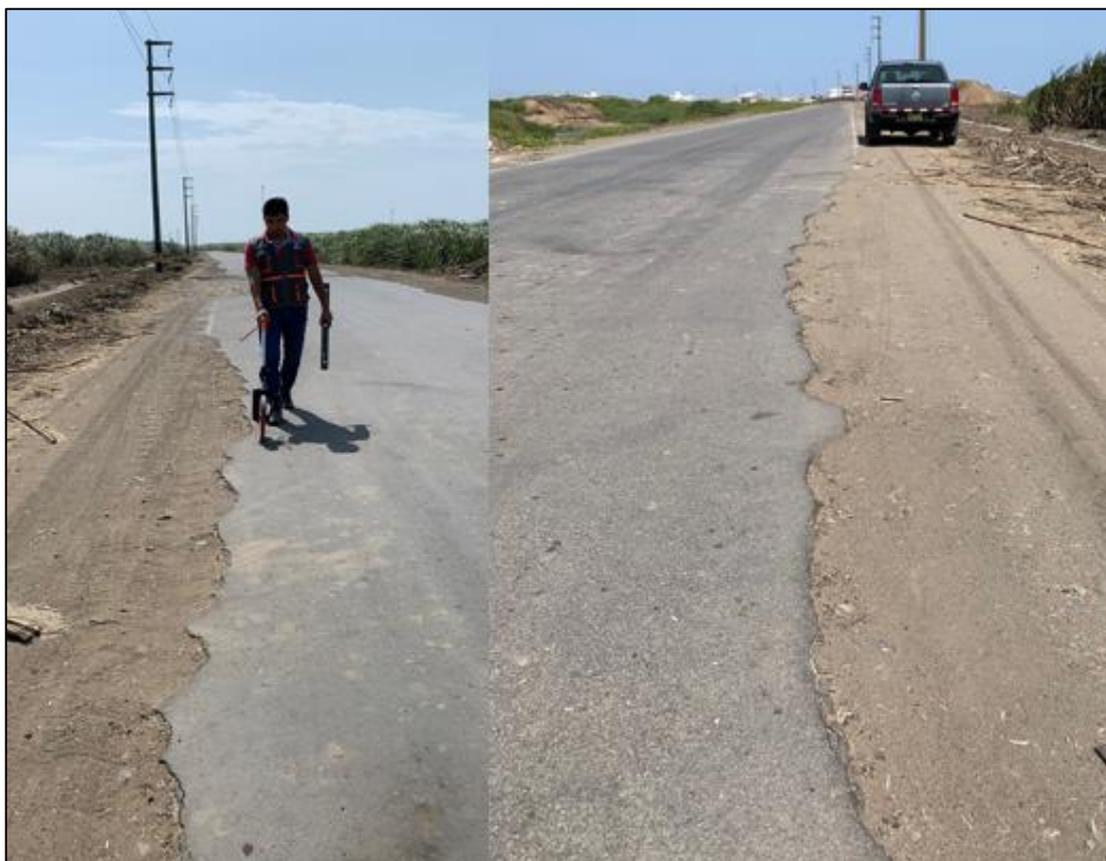
Figura 69

- Grieta de Borde, con una longitud de 26.74 ml. y nivel de severidad alto.

Tipo de falla Grieta de Borde

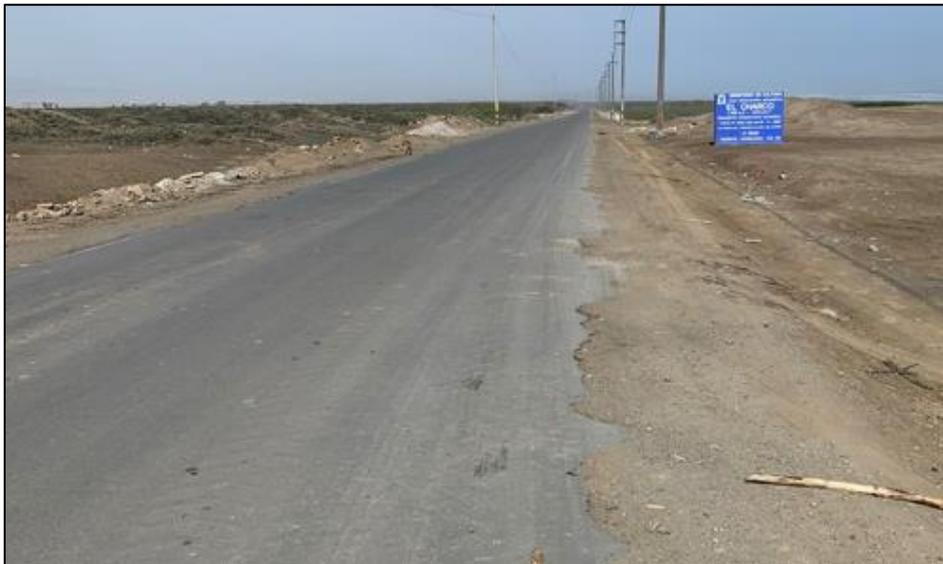
Figura 70

- Grieta de Borde, con una longitud de 21.23 ml. y nivel de severidad alto.

Tipo de falla Grieta de Borde

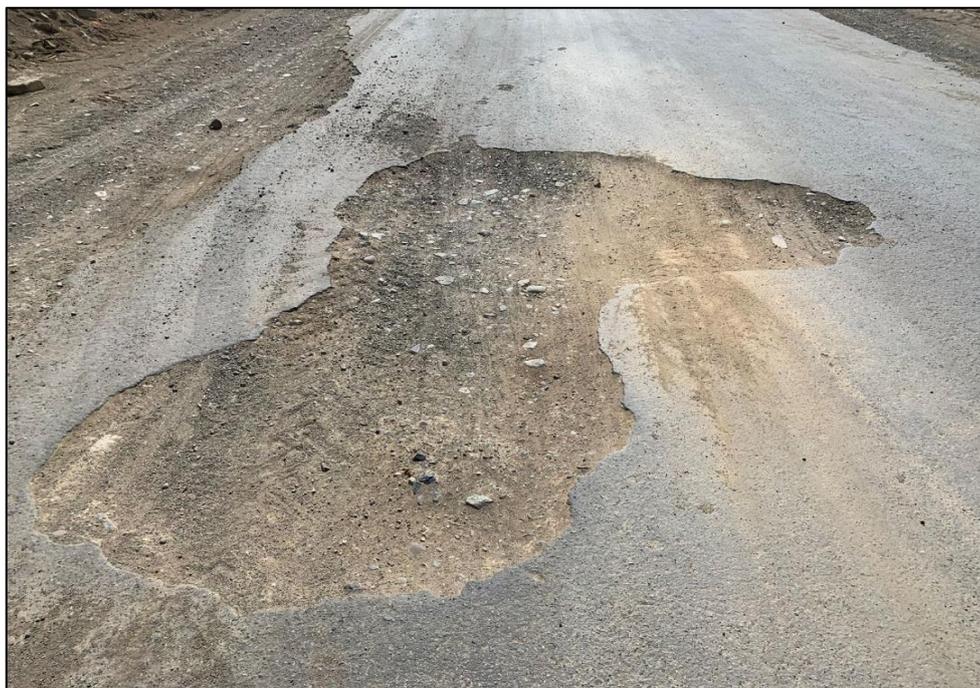
Figura 71

- Hueco, con un área de 13.04 m² y nivel de severidad alto.

Tipo de falla Hueco

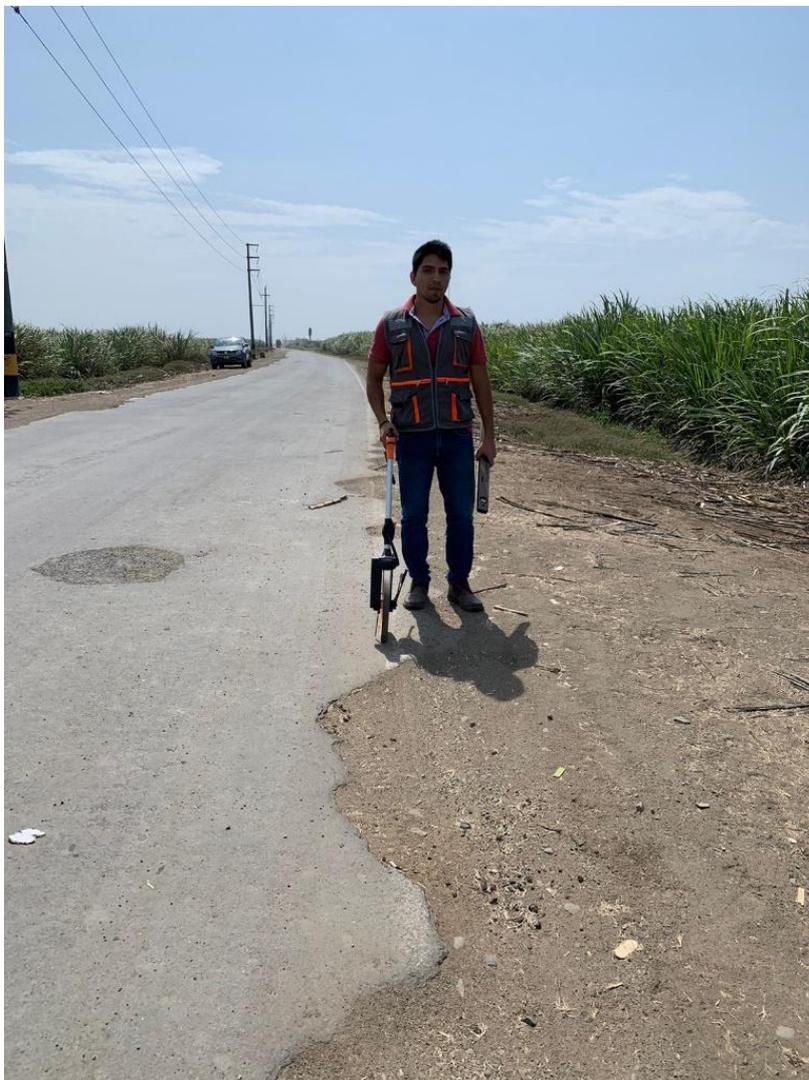
Figura 77

Inicio de la inspección en el km 21+650

Nota: Se muestra el nivel de severidad de las patologías de la U.M. 1, por Cubas (2022)

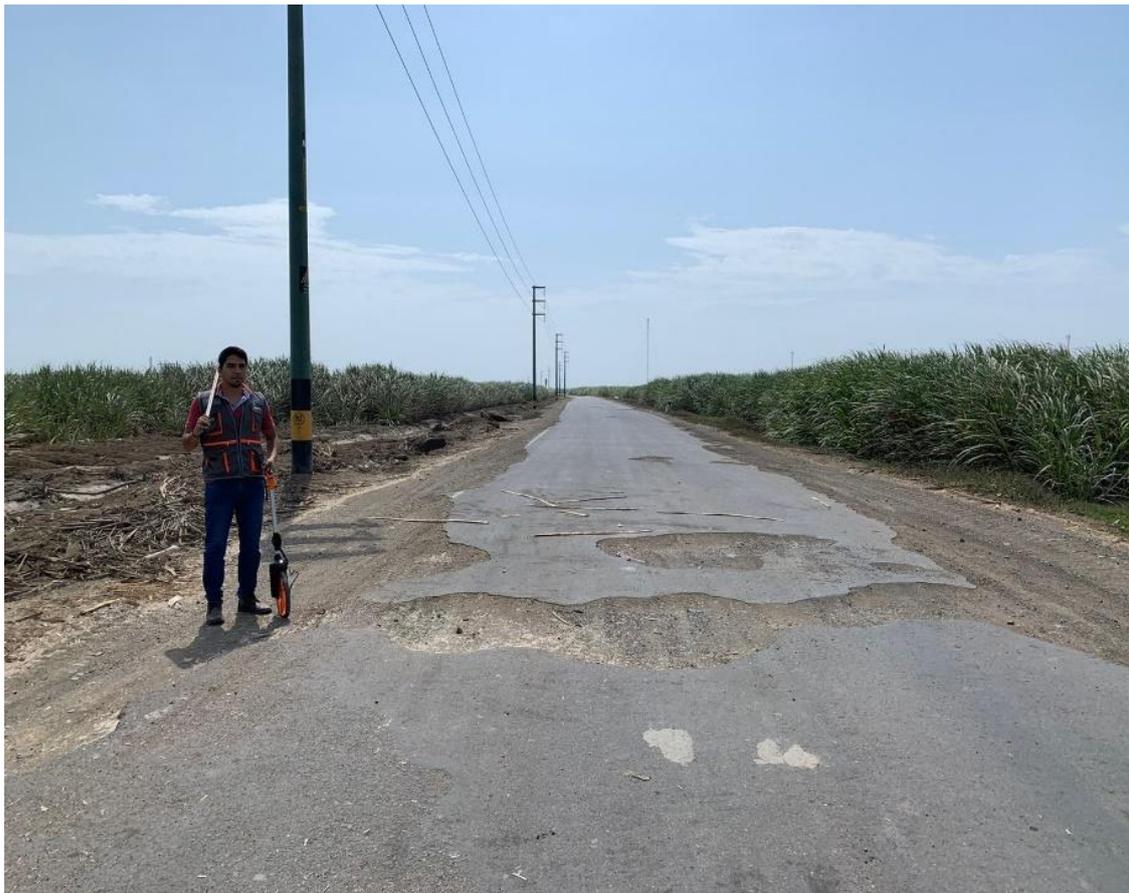
Figura 78

Fin de la inspección en el km 24+650

Nota: Se muestra el nivel de severidad de las patologías de la U.M. 85, por Cubas (2022)

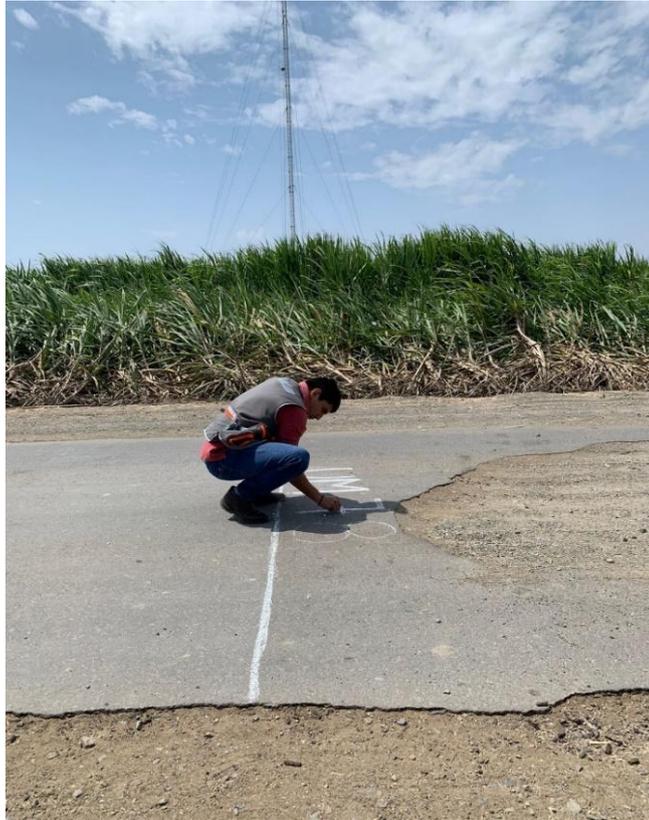
Figura 79

Trazo de la U.M. 78

Nota: Se muestra el nivel de severidad de las patologías de la U.M. 78, por Cubas (2022)
