UNIVERSIDAD
PRIVADA
DEL NORTE

"PATOLOGÍAS DEL CONCRETO ARMADO Y ESTRATEGIAS DE PREVENCIÓN PARA REDUCIR SU DETERIORO EN LAS VIVIENDAS DEL MALECÓN COLÓN CENTRO, BALNEARIO DE BUENOS AIRES, DISTRITO DE VÍCTOR LARCO-2022 "

Tesis para optar el título profesional de:
Ingeniero Civil

2022

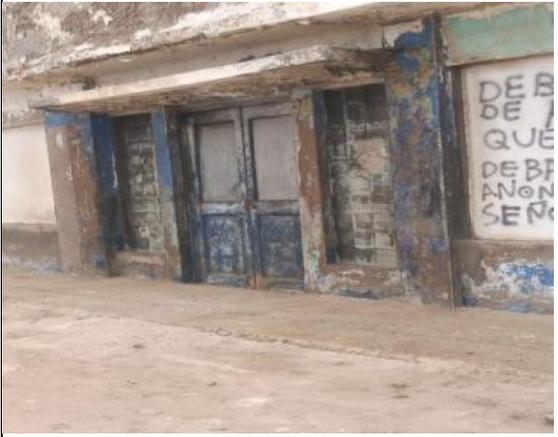
Tabla 7.
Vivienda N.º 1:

<p>Área Total: 110 m² Área con Daño: 67.22 m² Área sin Daño 42.78m²</p>	<p>OBSERVACIONES: <i>Presencia de....</i></p>

<table><tr> <td>Erosión</td> <td>20.43 M²</td> </tr></table>

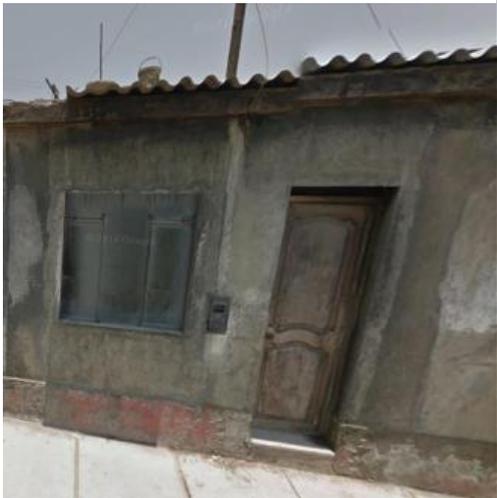
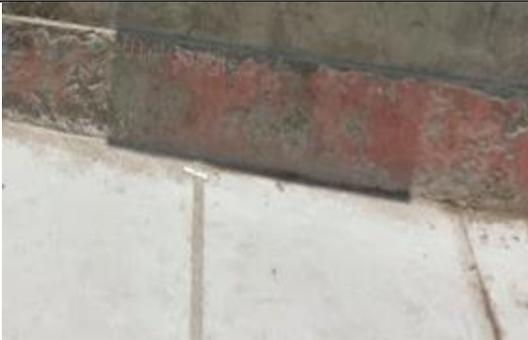
Tabla 10.
Vivienda N.º 16:

<p>OBSERVACIONES: <i>Presencia de....</i></p>

<table><tr> <td>Erosión</td> <td>2.48 m2</td> </tr></table>

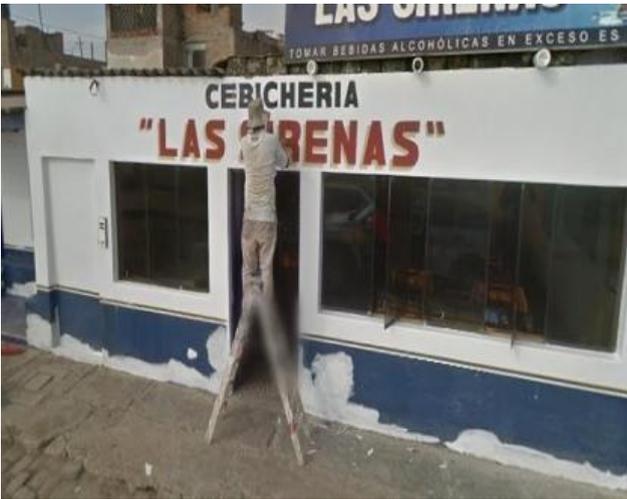
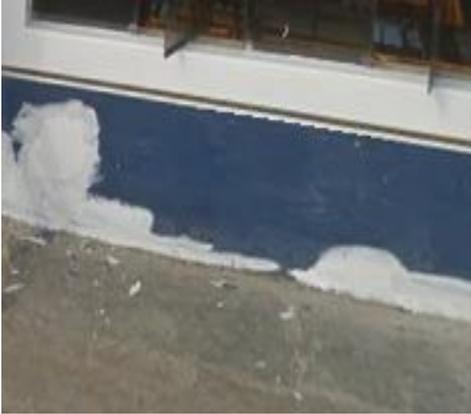
Tabla 12.
Vivienda N.º 6:

OBSERVACIONES:	
		Erosión	0.00 m2
<p>Área Total: 20 m2 Área con Daño: 0 m2 Área sin Daño: 20 m2</p>		Humedad	0.00 m2
		Grietas y fisuras	0.00 m2
		Deformaciones	0.00 m2
		Eflorescencia	0.00 m2

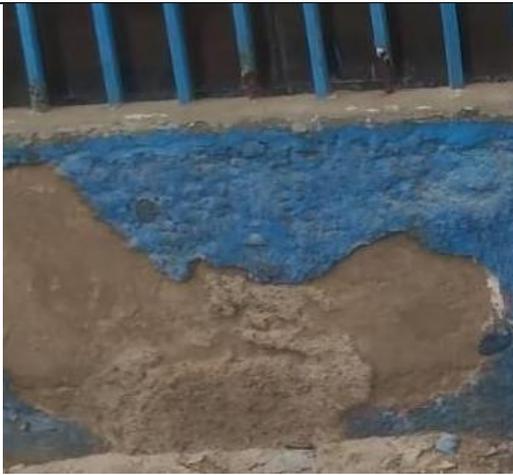
Tabla 13.
Vivienda N.º 7:

OBSERVACIONES: <i>Presencia de....</i>	
		Erosión	2.25 m2
<p>Área Total: 15 m2 Área con Daño: 7.23 m2 Área sin Daño: 7.77 m2</p>		Humedad	1.98 m2
		Grietas y fisuras	0.72 m2
		Deformaciones	0.00 m2
		Eflorescencia	2.28 m2

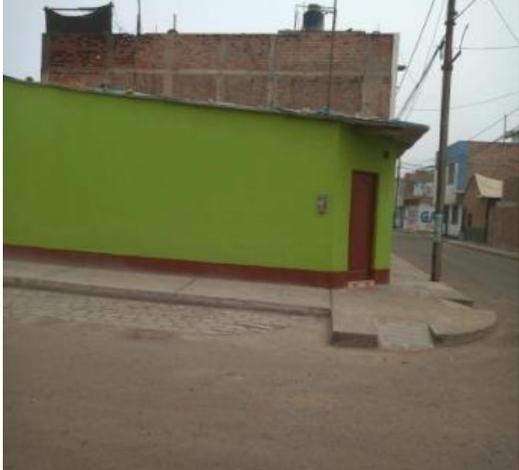
Tabla 15.
Vivienda N.º 9:

<p>Área Total: 17.5 m² Área con Daño: 2.05 m² Área sin Daño: 15.45 m</p>	<p>OBSERVACIONES: <i>Presencia de....</i></p>

<table><tr> <td>Erosión</td> <td>0.74 m²</td> </tr></table>

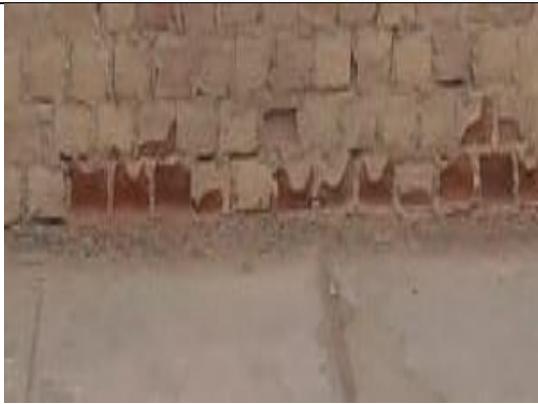
Tabla 17.
Vivienda N.º 11

<p>OBSERVACIONES: <i>Presencia de....</i></p>

Erosión	0.96 m2	Humedad	1.59 m2	Grietas y fisuras	1.97 m2	Deformaciones	0.12 m2
Erosión	0.96 m2									
Humedad	1.59 m2									
Grietas y fisuras	1.97 m2									
Deformaciones	0.12 m2									
Eflorescencia	1.38 m2									
<p>Área Total: 10.5 m2 Área con Daño: 6.02 m2 Área sin Daño: 4.48 m2</p>

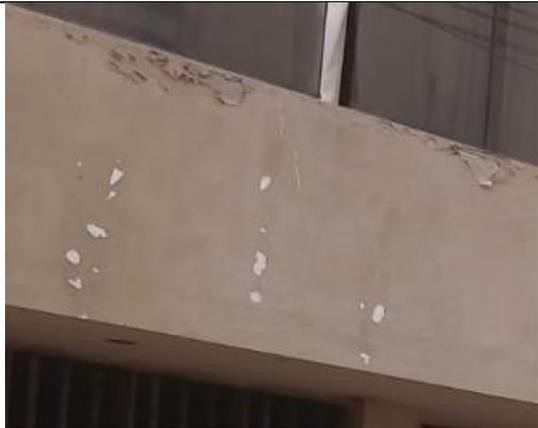
Tabla 18.
Vivienda N.º 12:

<p>OBSERVACIONES: <i>Presencia de....</i></p>

Erosión	1.60 m2	Humedad	1.68 m2	Grietas y fisuras	0.14 m2	Deformaciones	0.00 m2
Erosión	1.60 m2									
Humedad	1.68 m2									
Grietas y fisuras	0.14 m2									
Deformaciones	0.00 m2									
Eflorescencia	0.33 m2									
<p>Área Total: 30 m2 Área con Daño :3.75 m2 Área sin Daño: 26.25 m2</p>

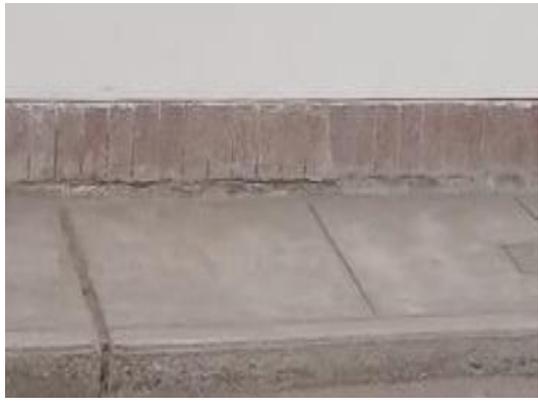
Tabla 19.
Vivienda N.º 13:

OBSERVACIONES: <i>Presencia de....</i>	
		Erosión	3.83 m ²
<p>Área Total: 25 m² Área con Daño: 15.52 m² Área sin Daño: 9.48 m²</p>		Humedad	6.09 m ²
		Grietas y fisuras	0.76 m ²
		Deformaciones	0.00 m ²
		Eflorescencia	4.84 m ²

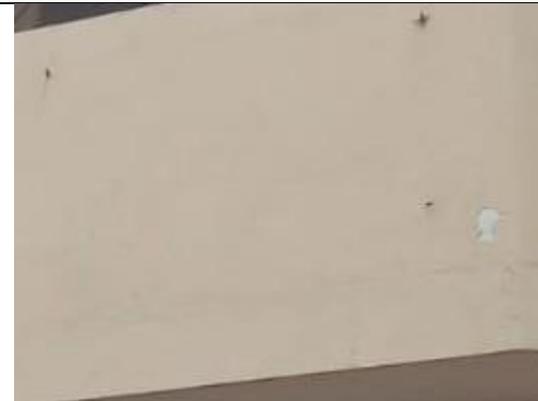
Tabla 20.
Vivienda N.º 14:

OBSERVACIONES: <i>Presencia de....</i>	
		Erosión	1.25 m ²
<p>Área Total: 25 m² Área con Daño: 7.42 m² Área sin Daño: 17.58 m²</p>		Humedad	2.12 m ²
		Grietas y fisuras	2.64 m ²
		Deformaciones	0.53 m ²
		Eflorescencia	0.88 m ²

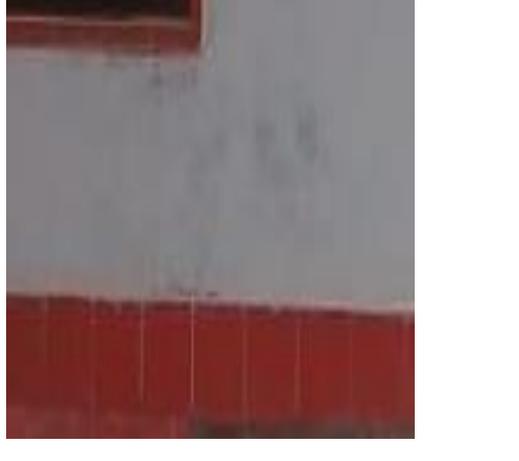
Tabla 21.
Vivienda N.º 15:

<p>Área Total: 30 m² Área con Daño: 2.99 m² Área sin Daño: 27.01 m²</p>	<p>OBSERVACIONES: <i>Presencia de....</i></p>

Erosión	0.37 m ²	Humedad	2.56 m ²	Grietas y fisuras	0.02 m ²	Deformaciones	0.00 m ²	Eflorescencia	0.04 m ²
Erosión	0.37 m ²										
Humedad	2.56 m ²										
Grietas y fisuras	0.02 m ²										
Deformaciones	0.00 m ²										
Eflorescencia	0.04 m ²

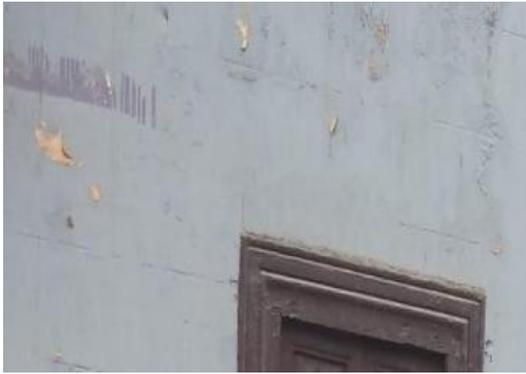
Tabla 23.
Vivienda N. ° 17:

<p>Área Total: 18 m² Área con Daño: 6.65 m² Área sin Daño: 11.35 m²</p>	<p>OBSERVACIONES: Presencia de....</p>

Erosión	0.66 m ²	Humedad	3.49 m ²	Grietas y fisuras	1.15 m ²	Deformaciones	0.00 m ²	Eflorescencia	1.35 m ²
Erosión	0.66 m ²										
Humedad	3.49 m ²										
Grietas y fisuras	1.15 m ²										
Deformaciones	0.00 m ²										
Eflorescencia	1.35 m ²

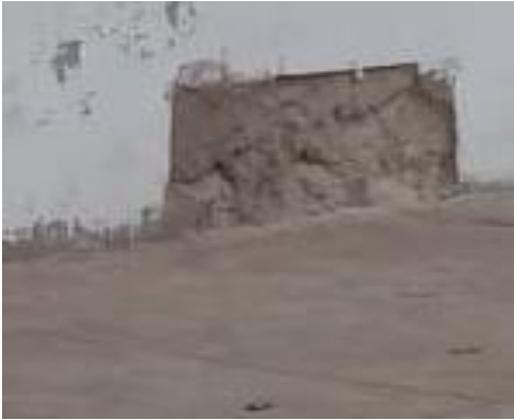
Tabla 24.
Vivienda N. ° 18:

<p>Área Total: 27 m² Área con Daño: 6.99 m² Área sin Daño: 20.01 m²</p>	<p>OBSERVACIONES: Presencia de....</p>

Erosión	2.62 m ²	Humedad	3.22 m ²	Grietas y fisuras	0.25 m ²	Deformaciones	0.54 m ²	Eflorescencia	0.36 m ²
Erosión	2.62 m ²										
Humedad	3.22 m ²										
Grietas y fisuras	0.25 m ²										
Deformaciones	0.54 m ²										
Eflorescencia	0.36 m ²

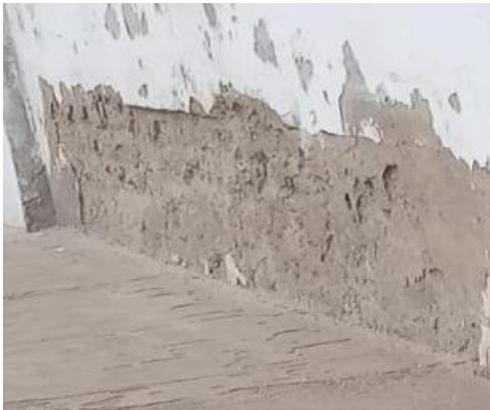
Tabla 25.
Vivienda N.º 19:

OBSERVACIONES: Presencia de....	
		Erosión	7.16 m2
		Humedad	7.12 m2
		Grietas y fisura	4.18 m2
		Deformaciones	0.00 m2
		Eflorescencia	8.70 m2
<p>Área Total: 66 m2 Área con Daño: 27.16 m2 Área sin Daño: 38.84 m2</p>

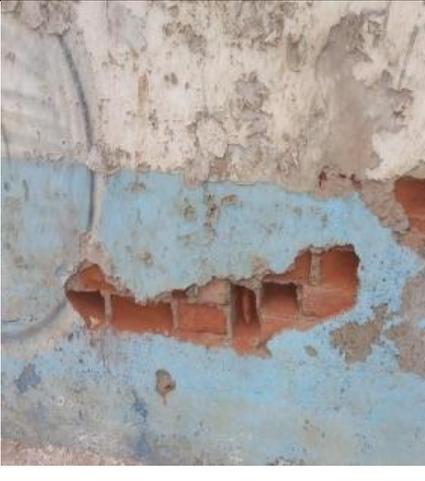
Tabla 28.
Vivienda N.º 22:

<p>Área Total: 30 m2 Área con Daño: 9.93 m2 Área sin Daño: 20.07 m2</p>	<p>OBSERVACIONES: <i>Presencia de....</i></p>

<table><tr> <td>Erosión</td> <td>3.16 m2</td> </tr></table>

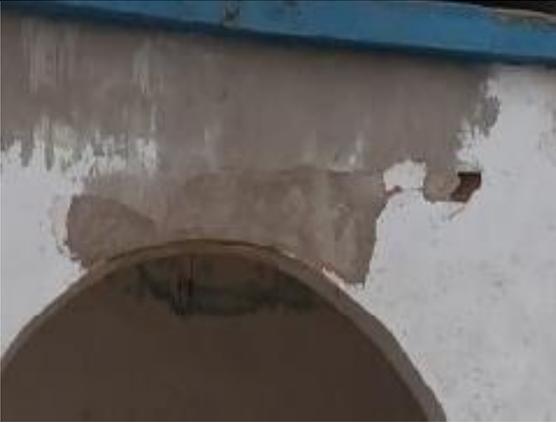
Tabla 33.
Vivienda N. ° 27:

<p>Área Total: 20 m² Área con Daño: 7.91 m² Área sin Daño: 12.09 m²</p>	<p>OBSERVACIONES: Presencia de....</p>

<table><tr> <td>Erosión</td> <td>3.33 m²</td> </tr></table>

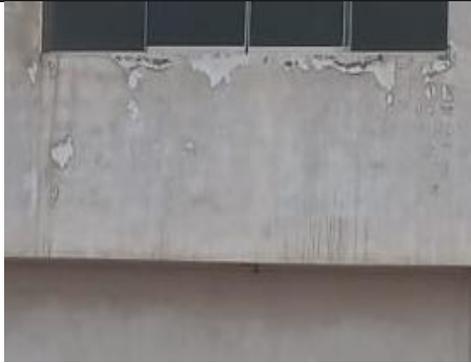
Tabla 36.
Vivienda N.º 30:

<p>Área Total: 100 m² Área con Daño: 54.14 m² Área sin Daño: 45.86 m²</p>	<p>OBSERVACIONES: <i>Presencia de....</i></p>

erosión	21.69 m ²	Humedad	28.57 m ²	Grietas y fisuras	0.65 m ²	Deformaciones	0.00 m ²	Eflorescencia	3.23 m ²
erosión	21.69 m ²										
Humedad	28.57 m ²										
Grietas y fisuras	0.65 m ²										
Deformaciones	0.00 m ²										
Eflorescencia	3.23 m ²

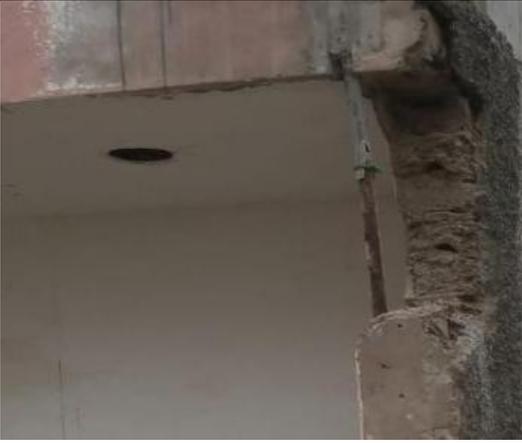
Tabla 37.
Vivienda N.º 31:

<p>Área Total: 30 m² Área con Daño: 22.07 m² Área sin Daño: 7.93 m²</p>	<p>OBSERVACIONES: <i>Presencia de....</i></p>

Erosión	3.37 m ²	Humedad	10.31 m ²	Grietas y fisuras	2.92 m ²	Deformaciones	3.68 m ²	Eflorescencia	1.79 m ²
Erosión	3.37 m ²										
Humedad	10.31 m ²										
Grietas y fisuras	2.92 m ²										
Deformaciones	3.68 m ²										
Eflorescencia	1.79 m ²

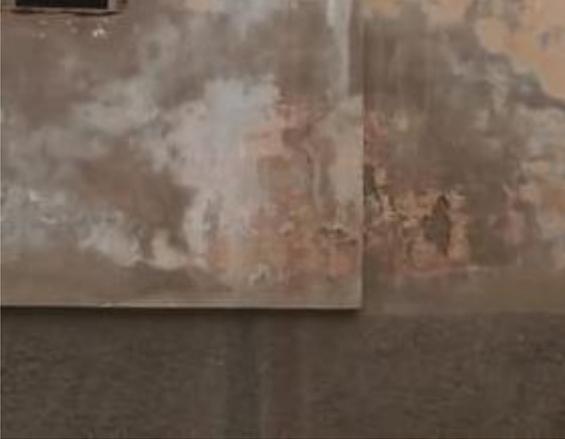
Tabla 38.
Vivienda N.º 32:

<p>Área Total: 40 m² Área con Daño: 31.33 m² Área sin Daño: 8.67 m²</p>	<p>OBSERVACIONES: <i>Presencia de....</i></p>

<table><tr> <td>Erosión</td> <td>3.96 m²</td> </tr></table>

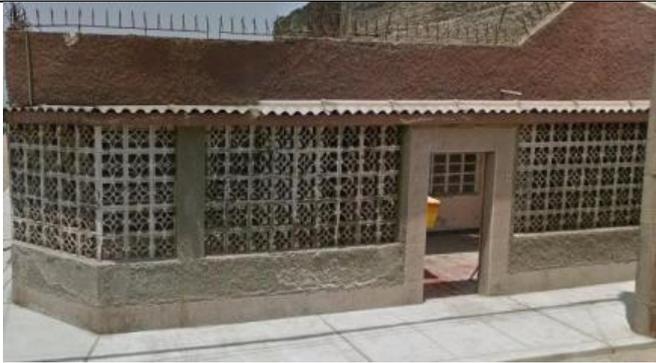
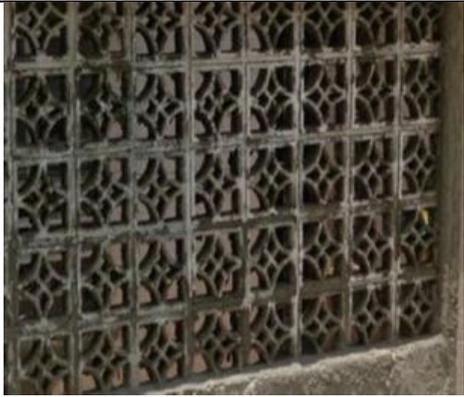
Tabla 40.
Vivienda N.º 34:

<p>Área Total: 27.5 m² Área con Daño: 6.77 m² Área sin Daño: 20.73 m²</p>	<p>OBSERVACIONES: <i>Presencia de....</i></p>

erosión	1.69 m ²	Humedad	3.46 m ²	Grietas y fisuras	1.14 m ²	Deformaciones	0.00 m ²	Eflorescencia	0.48 m ²
erosión	1.69 m ²										
Humedad	3.46 m ²										
Grietas y fisuras	1.14 m ²										
Deformaciones	0.00 m ²										
Eflorescencia	0.48 m ²

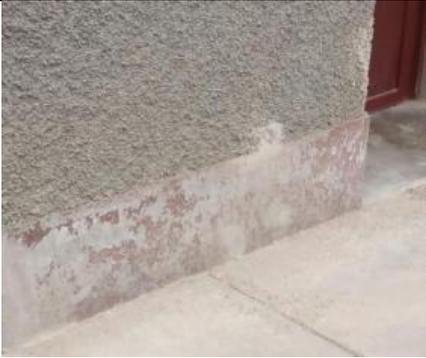
Tabla 41.
Vivienda N.º 35:

OBSERVACIONES: <i>Presencia de....</i>	
		Erosión	1.70 m2
<p>Área Total: 40 m2 Área con Daño: 8.47m2 Área sin Daño: 31.53 m2</p>		Humedad	3.44 m2
		Grietas y fisuras	1.03 m2
		Deformaciones	0.00 m2
		Eflorescencia	2.30 m2

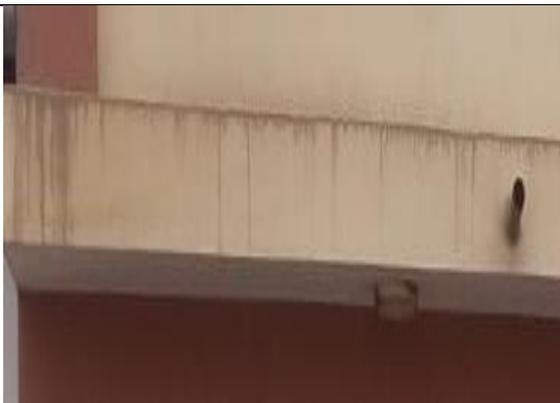
Tabla 43.
Vivienda N.º 37:

<p>Área Total: 45 m² Área con Daño: 2.23 m² Área sin Daño: 42.77 m²</p>	<p>OBSERVACIONES: <i>Presencia de....</i></p>

Erosión	0.00 m ²	Humedad	1.86 m ²	Grietas y fisuras	0.00 m ²	Deformaciones	0.00 m ²	Eflorescencia	0.37 m ²
Erosión	0.00 m ²										
Humedad	1.86 m ²										
Grietas y fisuras	0.00 m ²										
Deformaciones	0.00 m ²										
Eflorescencia	0.37 m ²

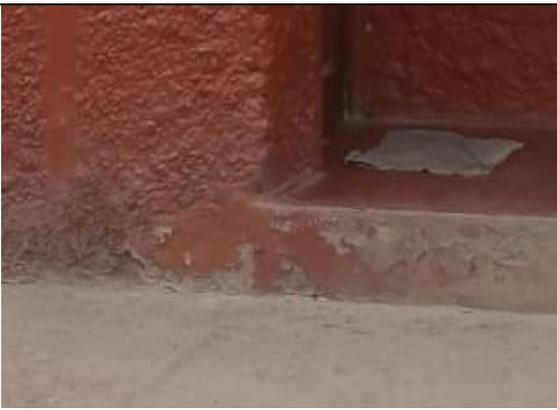
Tabla 46.
Vivienda N.º 40:

<p>Área Total: 17.5 m² Área con Daño: 2.14 m² Área sin Daño: 15.36 m²</p>	<p>OBSERVACIONES: Presencia de....</p>

<table><tr> <td>erosión</td> <td>0.58 m²</td> </tr></table>

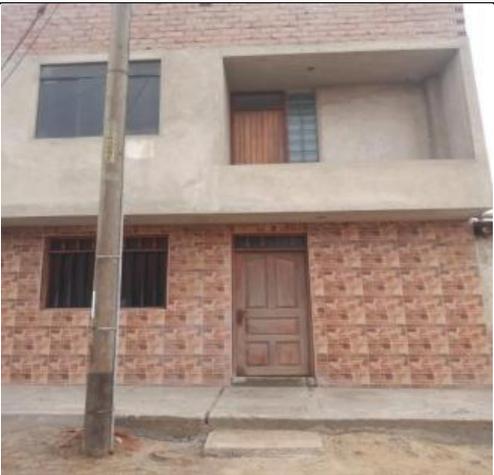
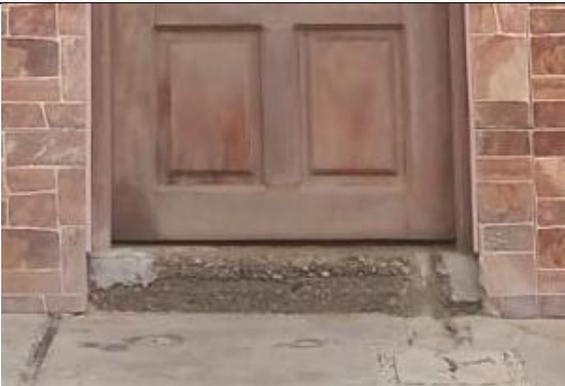
Tabla 48.
Vivienda N.º 42:

<p>Área Total: 60 m² Área con Daño: 4.32 m² Área sin Daño: 55.68 m²</p>	<p>OBSERVACIONES: Presencia de....</p>

<table><tr> <td>Erosión</td> <td>0.48 m²</td> </tr></table>

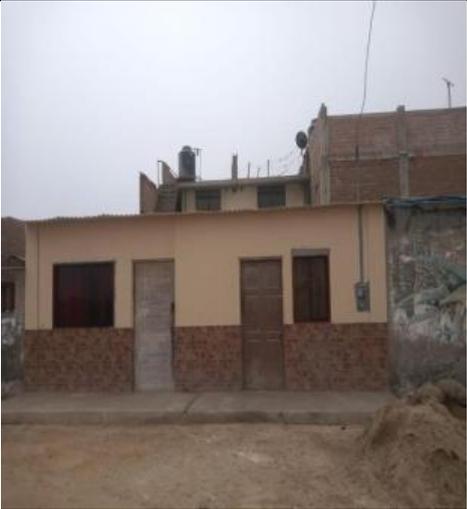
Tabla 50.
Vivienda N.º 44:

<p>Área Total: 15 m² Área con Daño: 3.18 m² Área sin Daño: 11.82 m²</p>	<p>OBSERVACIONES: Presencia de....</p>

<table><tr> <td>Erosión</td> <td>0.16 m²</td> </tr></table>

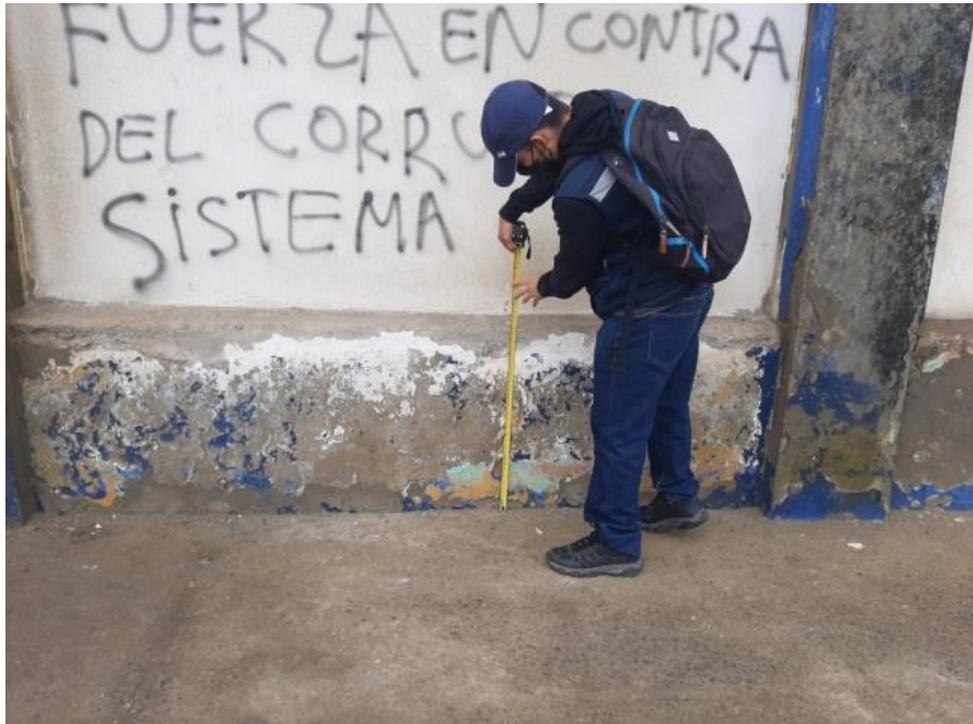
FIGURA 11. vivienda (N.º 1), con patología predominante: Humedad
Fuente : elaboración propia

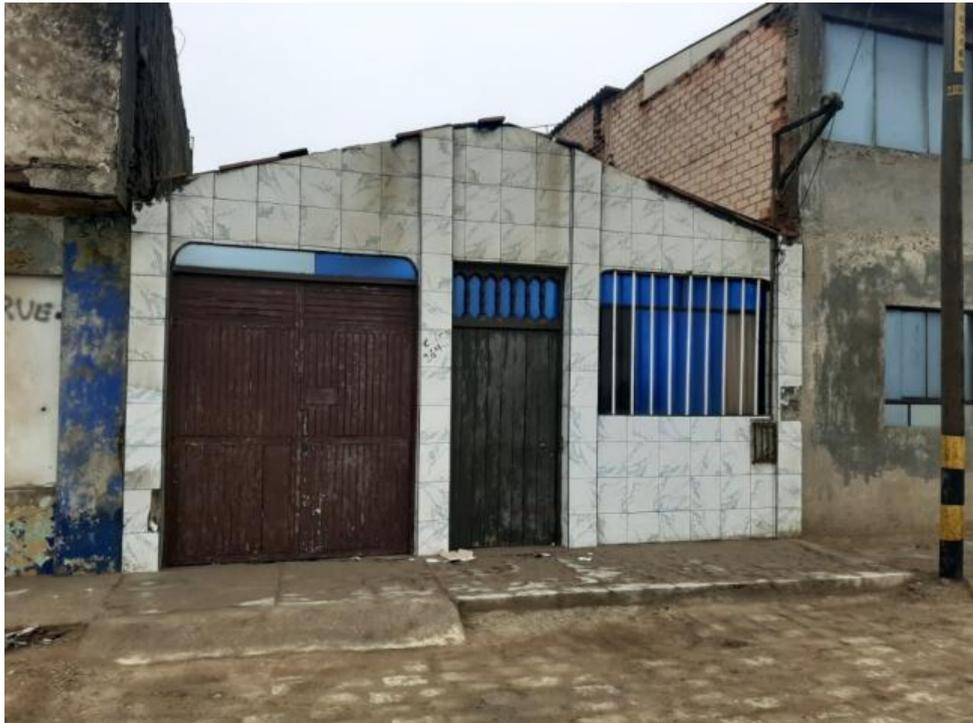
FIGURA 12. vivienda (N.º 2), con patología predominante: Humedad
Fuente : elaboración propia

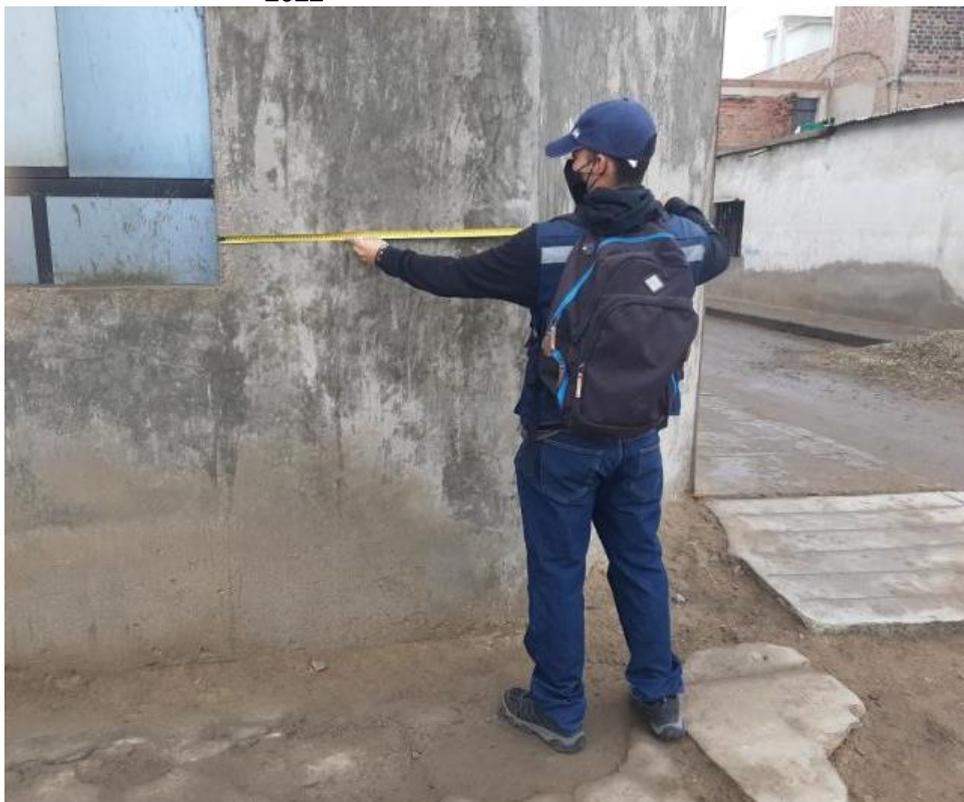
FIGURA 13. vivienda (N.º 3), con patología predominante: Humedad
Fuente : elaboración propia

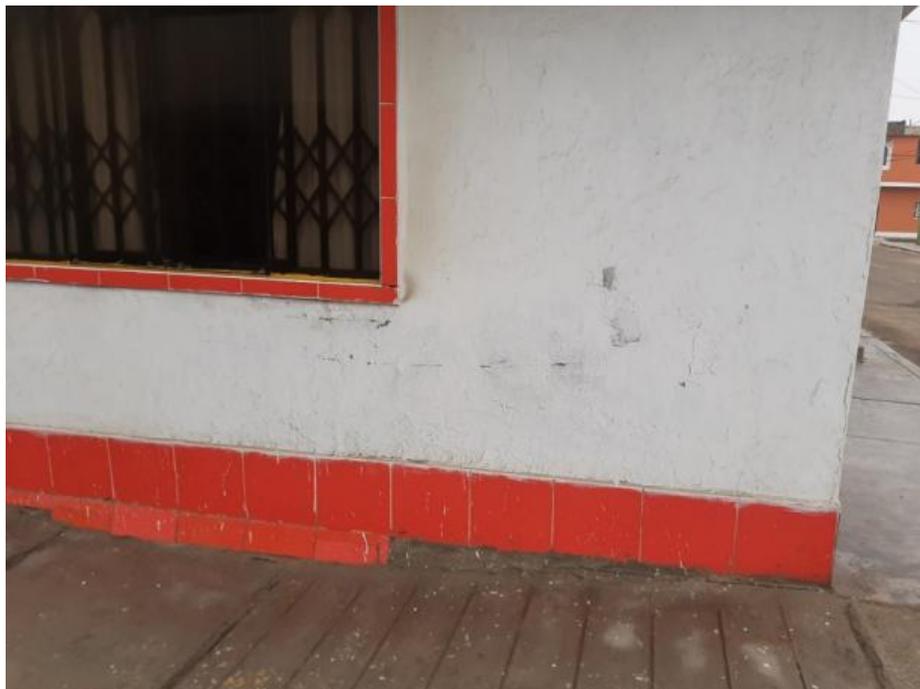
FIGURA 14. vivienda (N.º 15), con patología predominante: Humedad
Fuente : elaboración propia

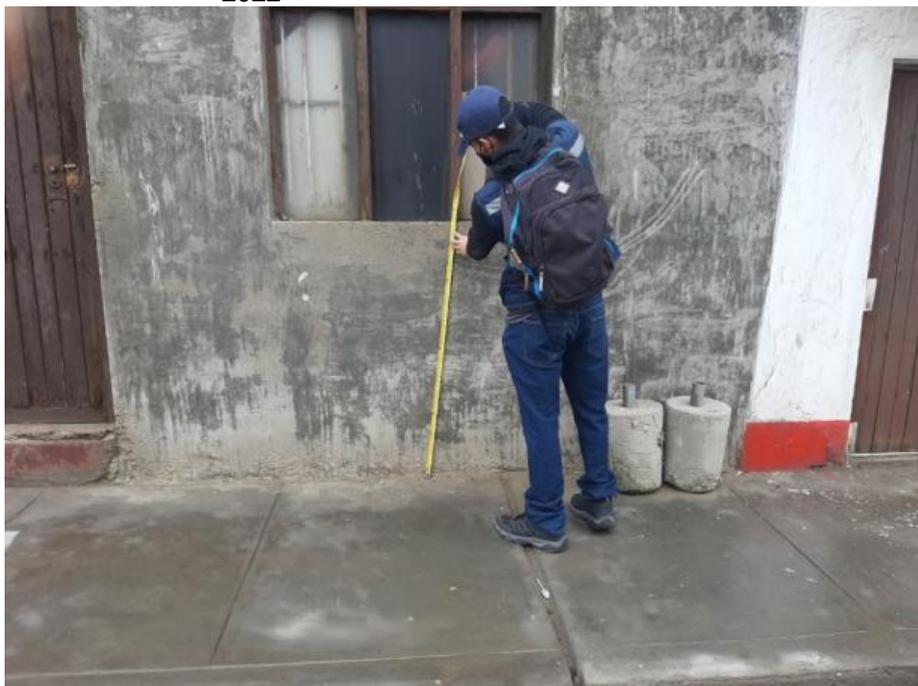
FIGURA 15. vivienda (N.º 16), con patología predominante: Humedad
Fuente : elaboración propia

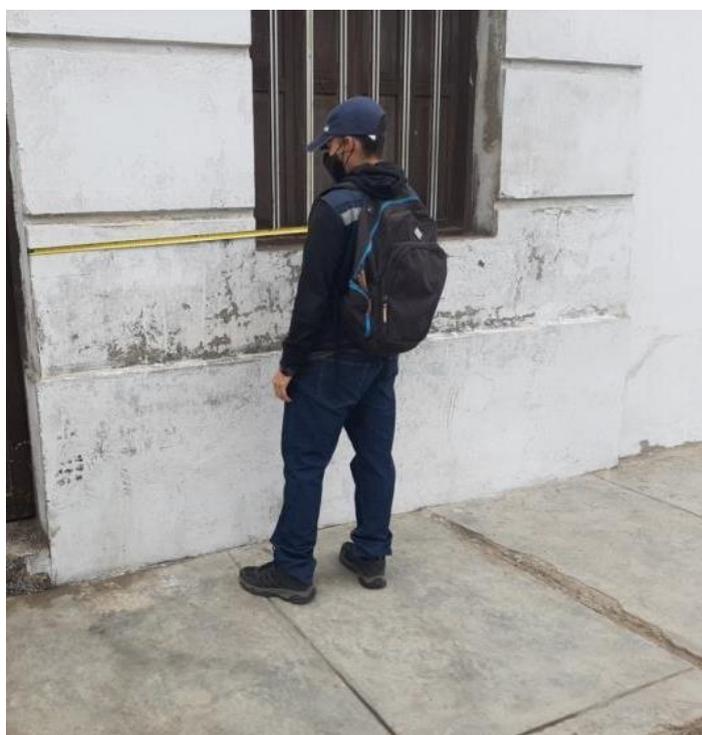
FIGURA 16. vivienda (N.º 18), con patología predominante: Humedad
Fuente : elaboración propia

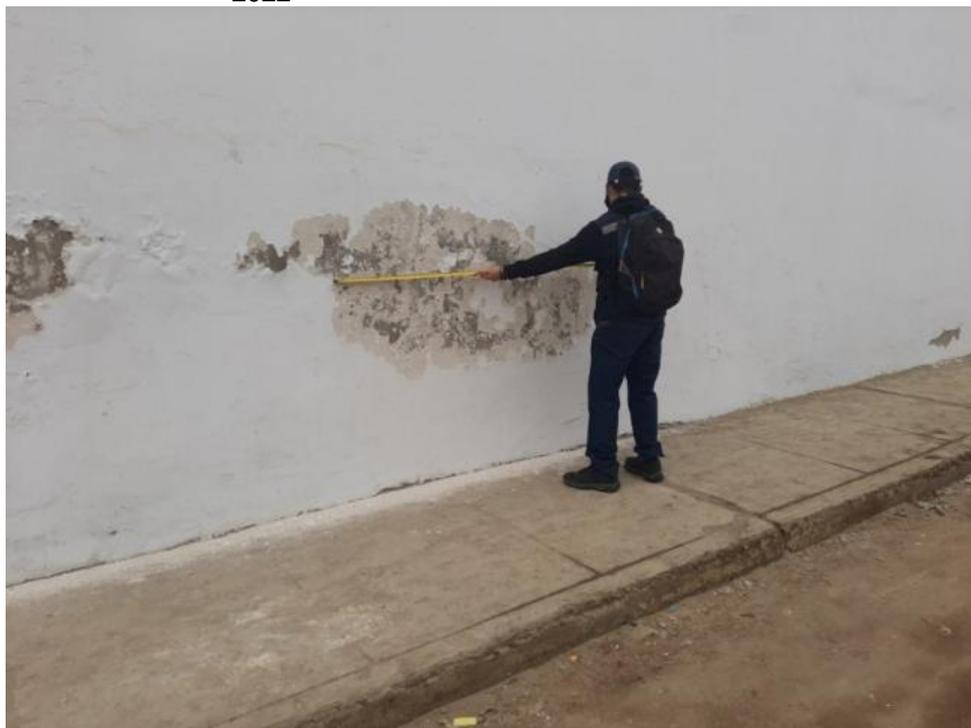
FIGURA 17. vivienda (N.º 19), con patología predominante: Eflorescencia
Fuente : elaboración propia

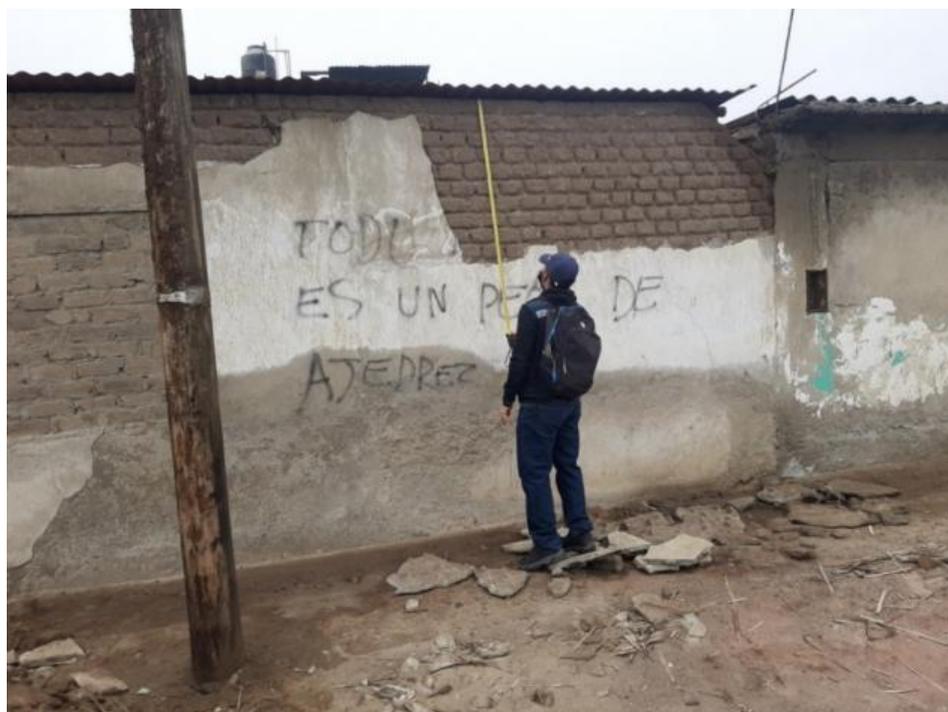
FIGURA 18. vivienda (N.º 5), con patología predominante: erosión
Fuente : elaboración propia

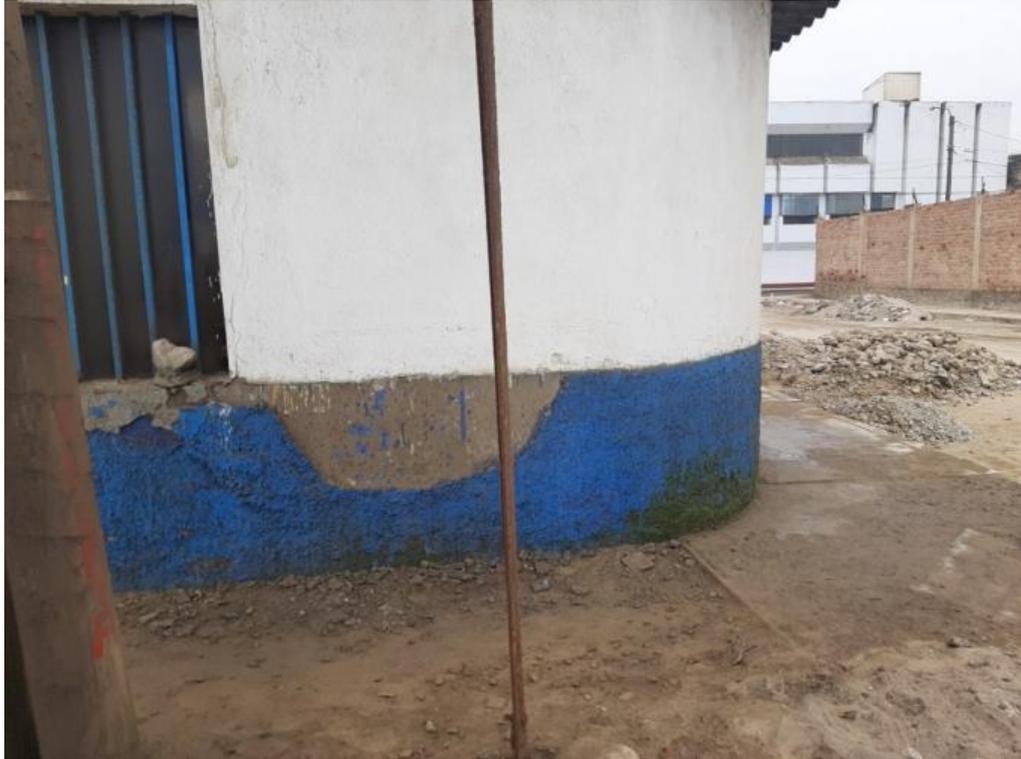
FIGURA 21. vivienda (N.º 7), con patología predominante: Eflorescencia
Fuente : elaboración propia

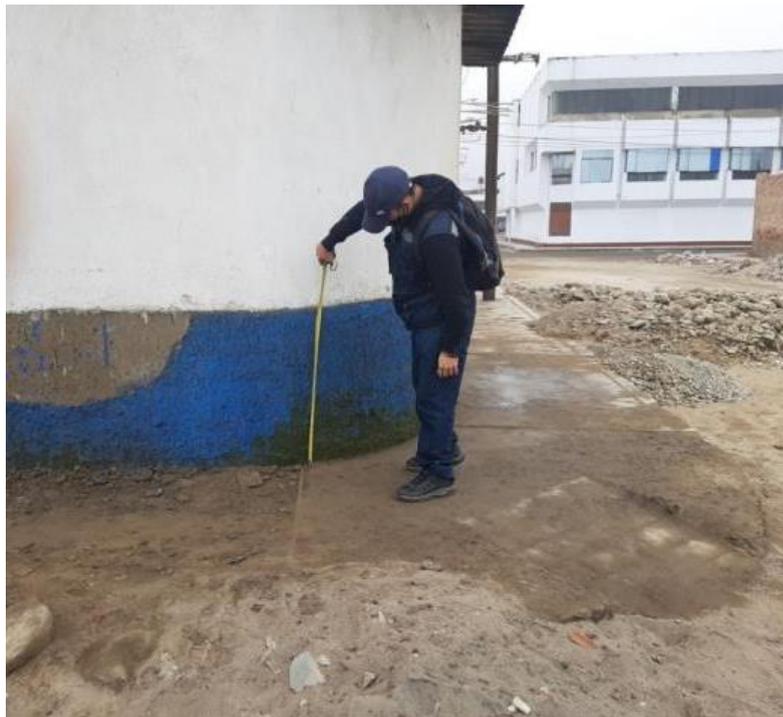
FIGURA 22. vivienda (N.º 7), con patología predominante: Eflorescencia
Fuente : elaboración propia

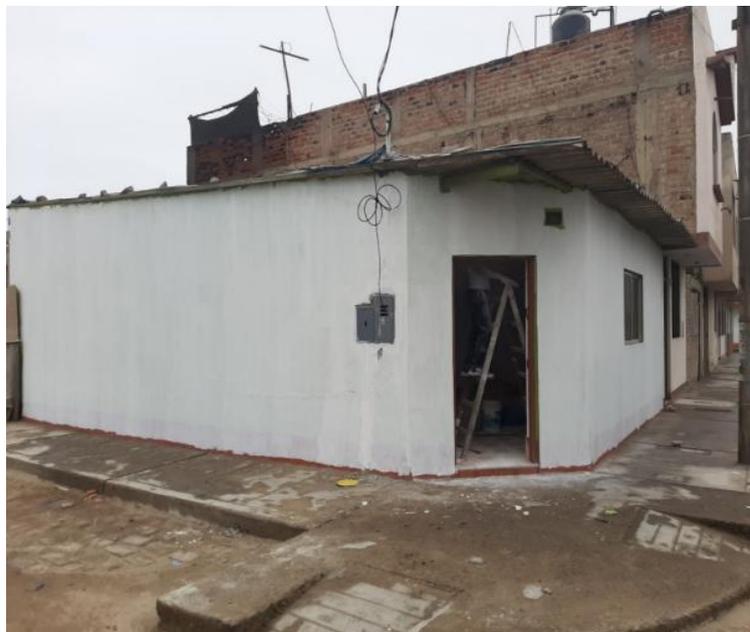
FIGURA 24. vivienda (N.º 9), con patología predominante: Humedad
Fuente : elaboración propia

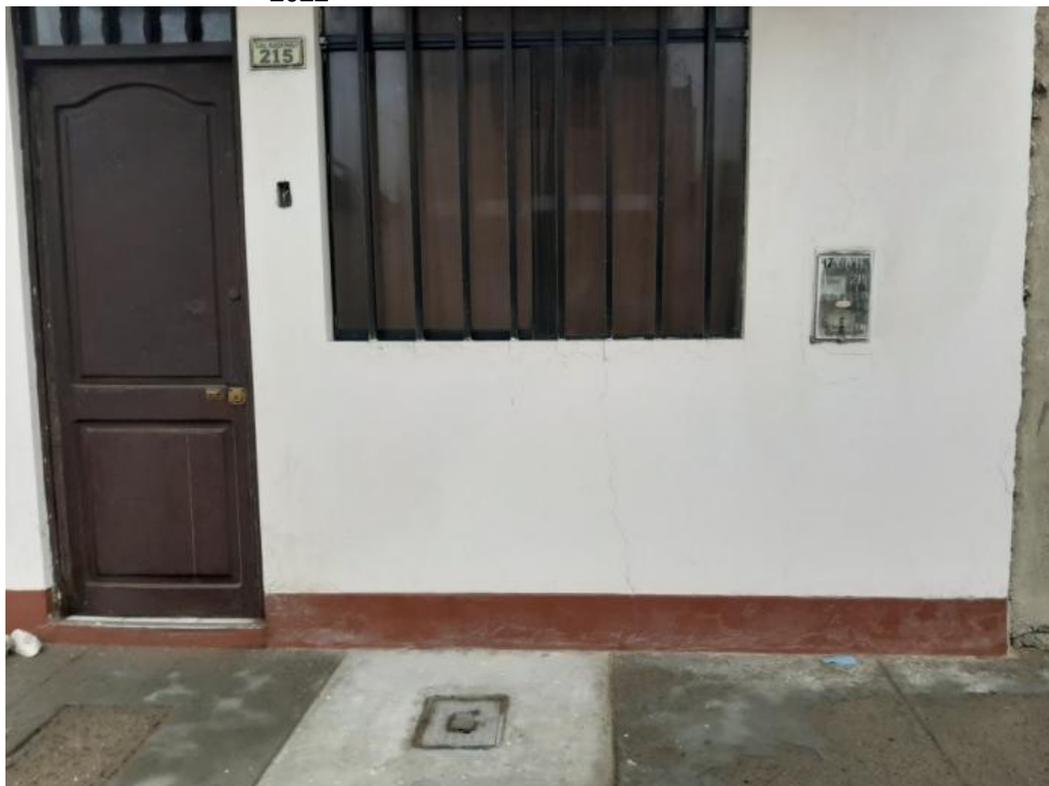
FIGURA 25. vivienda (N.º 10), con patología predominante: Humedad
Fuente : elaboración propia

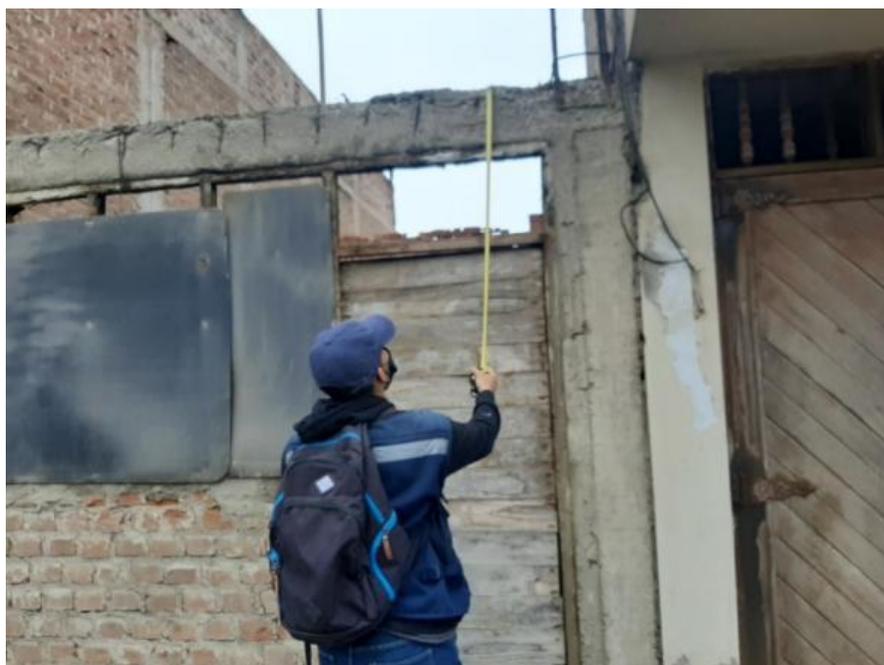
FIGURA 26. vivienda (N.º 11), con patología predominante: Erosión
Fuente : elaboración propia

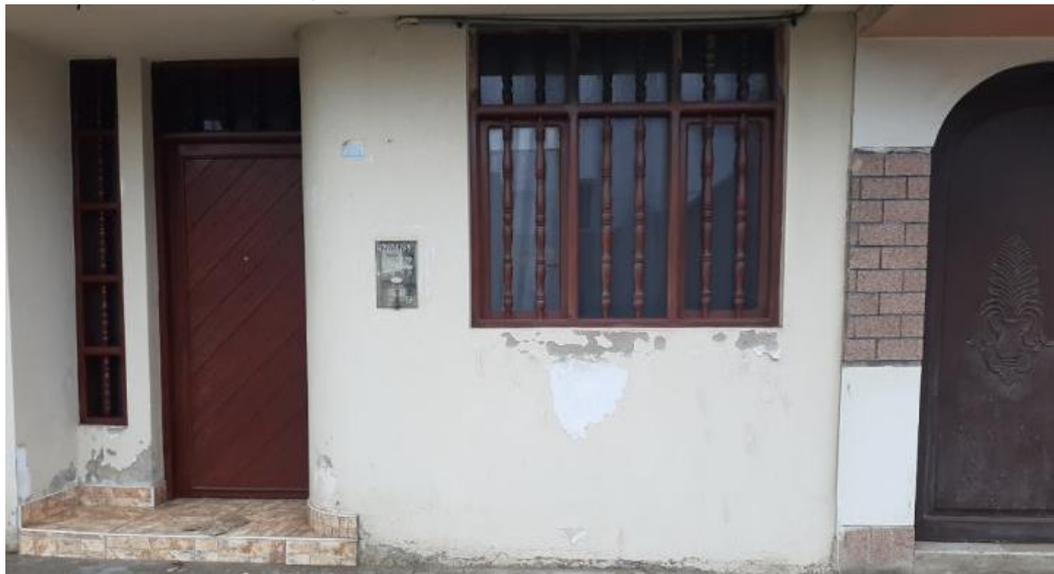
FIGURA 27. vivienda (N.º 12), con patología predominante: Humedad

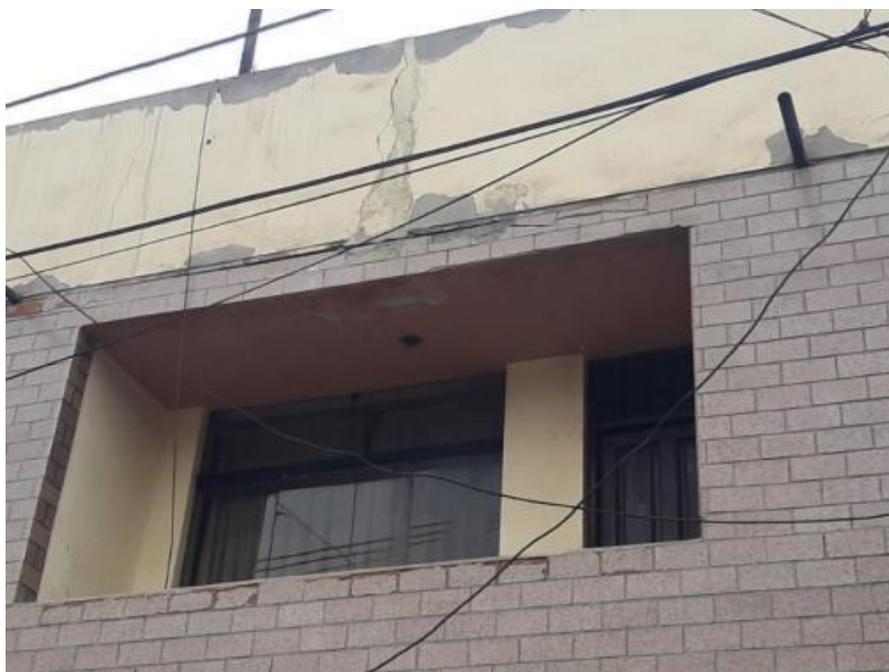
FIGURA 28. vivienda (N.º 13), con patología predominante: Humedad

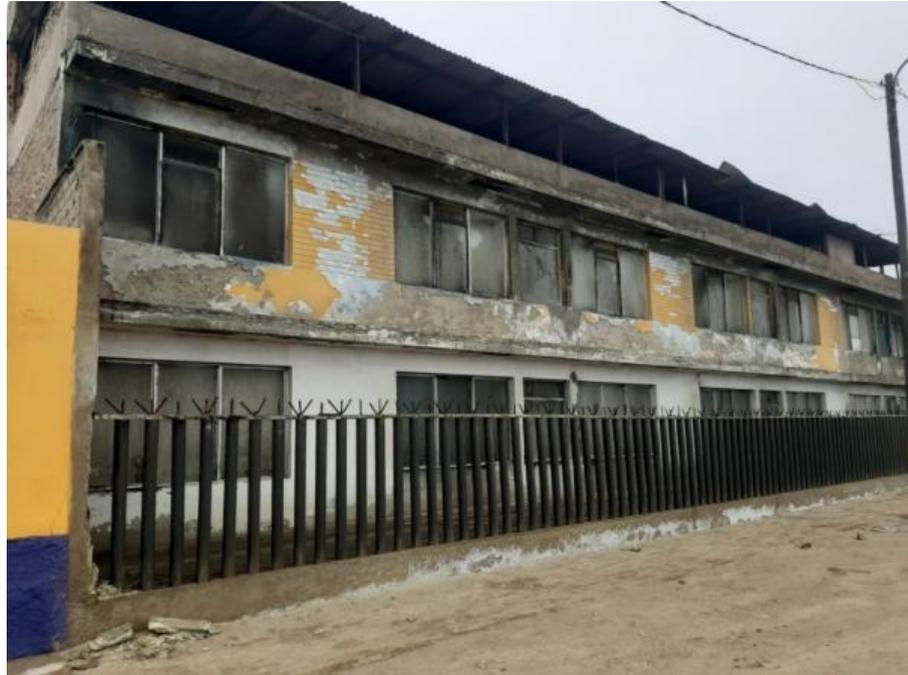
FIGURA 33. vivienda (N.º 20), con patología predominante: Erosión
Fuente : elaboración propia

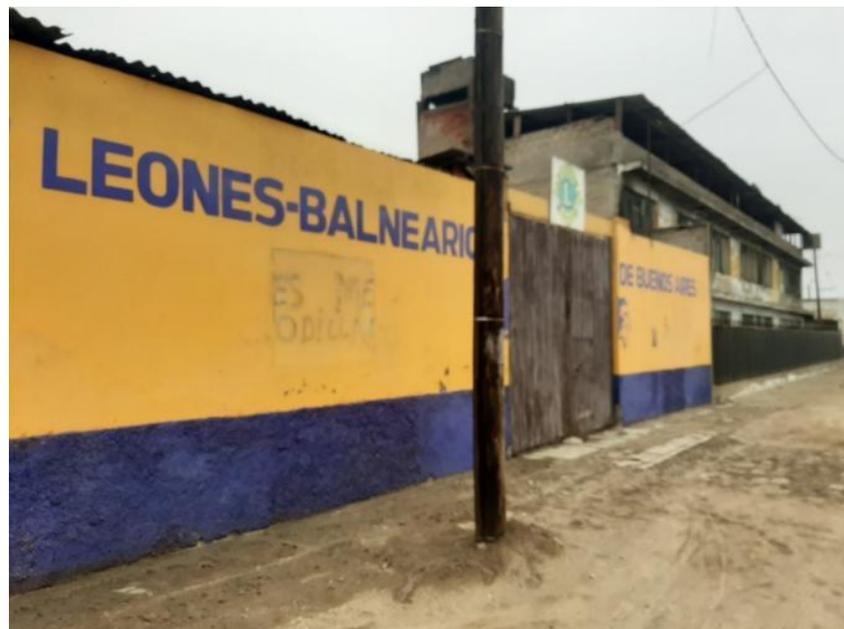
FIGURA 34. vivienda (N.º 8), con patología predominante: Eflorescencia
Fuente : elaboración propia

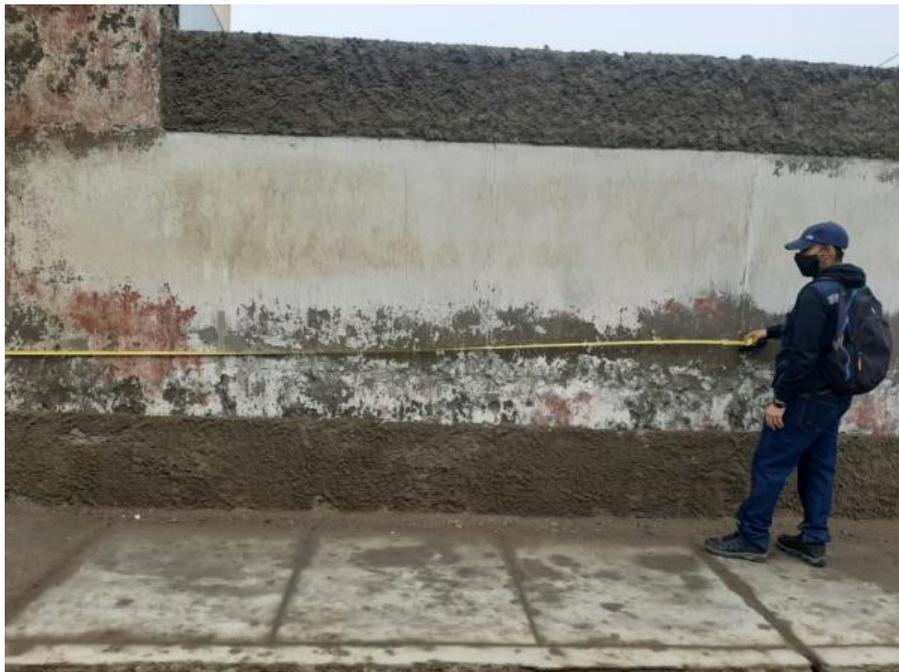
FIGURA 35. vivienda (N.º 25), con patología predominante: Erosión
Fuente : elaboración propia

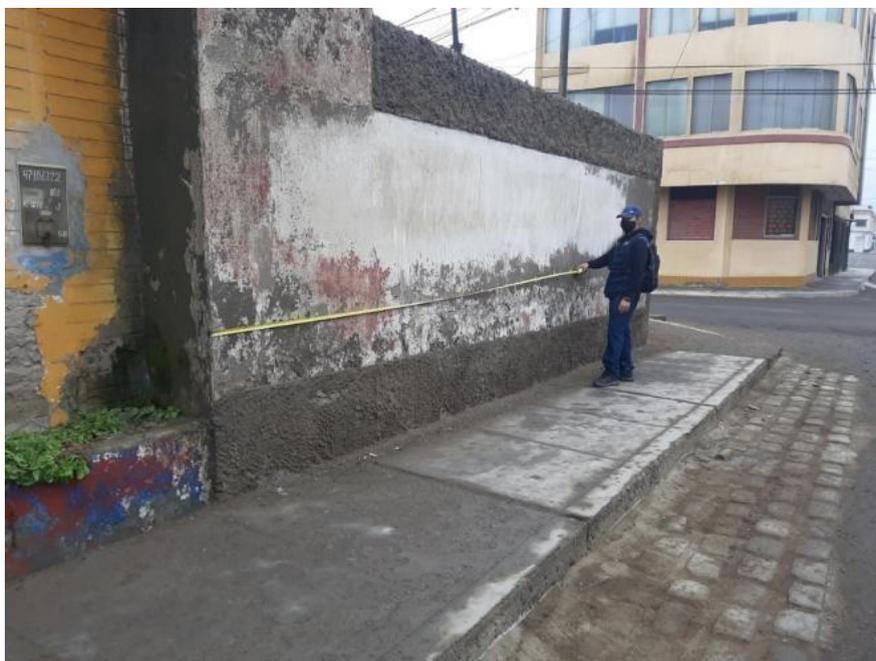
FIGURA 36. vivienda (N.º 25), con patología predominante: Erosión
Fuente : elaboración propia

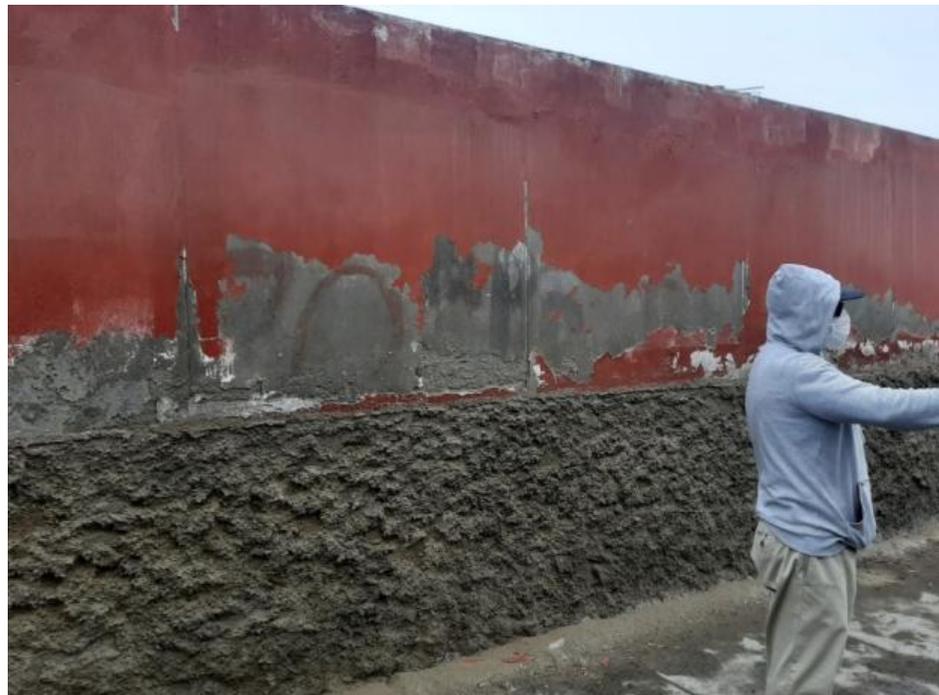
FIGURA 38. vivienda (N.º 25), con patología predominante: Erosión
Fuente : elaboración propia

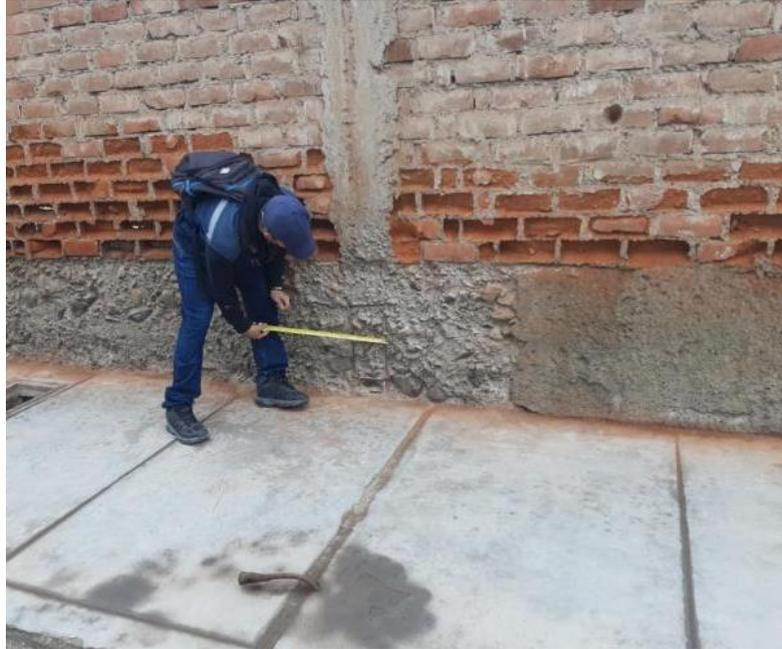
FIGURA 39. vivienda (N.º 26), con patología predominante: Eflorescencia
Fuente : elaboración propia

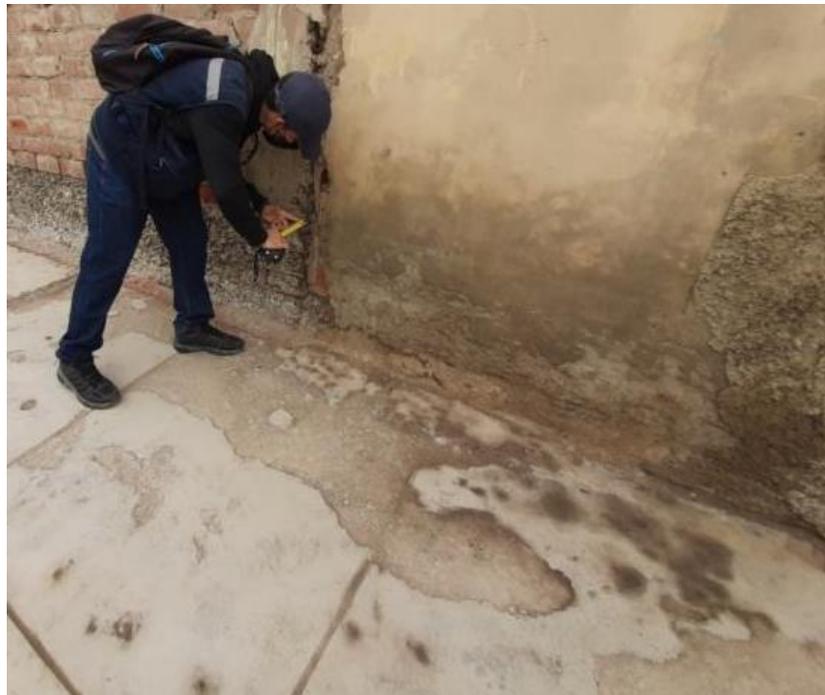
FIGURA 40. vivienda (N.º 26), con patología predominante: Eflorescencia
Fuente : elaboración propia
