UNIVERSIDAD
PRIVADA
DEL NORTE

"PATOLOGÍAS DEL CONCRETO ARMADO Y ESTRATEGIAS DE PREVENCIÓN PARA REDUCIR SU DETERIORO EN LAS VIVIENDAS DEL MALECÓN COLÓN CENTRO, BALNEARIO DE BUENOS AIRES, DISTRITO DE VÍCTOR LARCO-2022 "

Tesis para optar el título profesional de:
Ingeniero Civil

2022

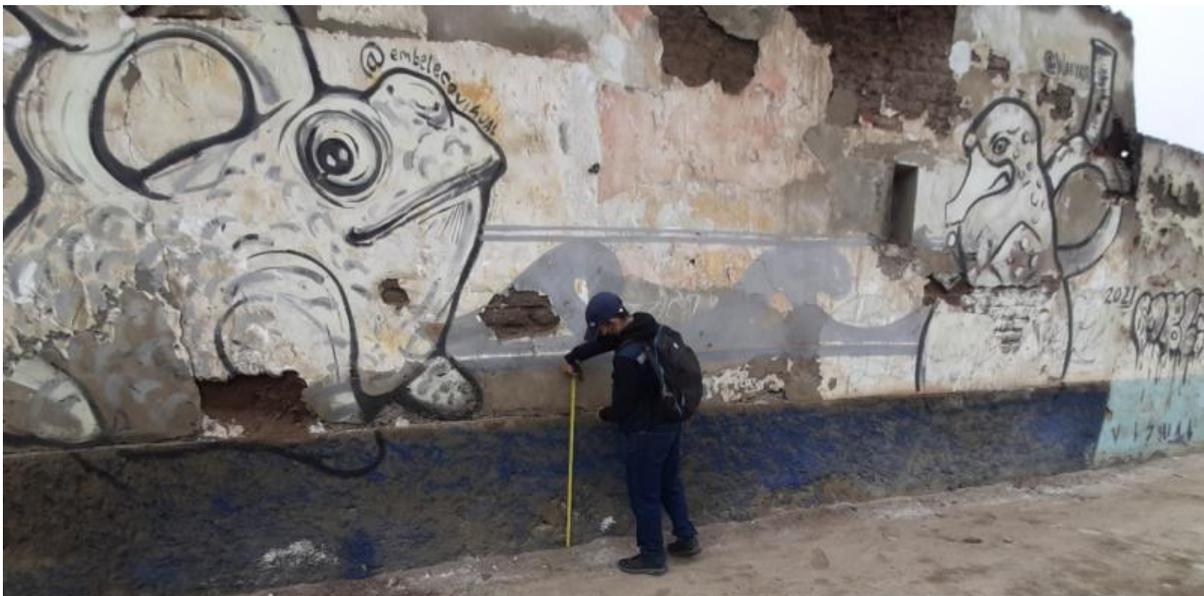
FIGURA 41. vivienda (N.º 21), con patología predominante: Erosión
Fuente : elaboración propia

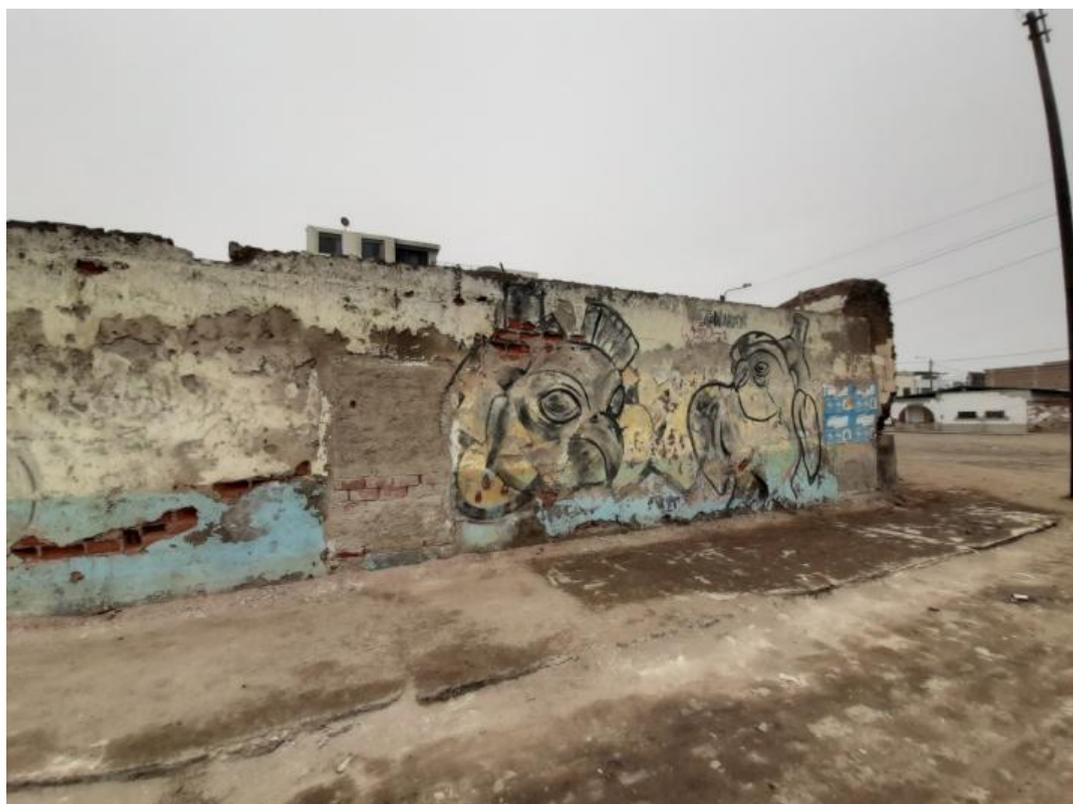
FIGURA 42. vivienda (N.º 21), con patología predominante: Erosión
Fuente : elaboración propia

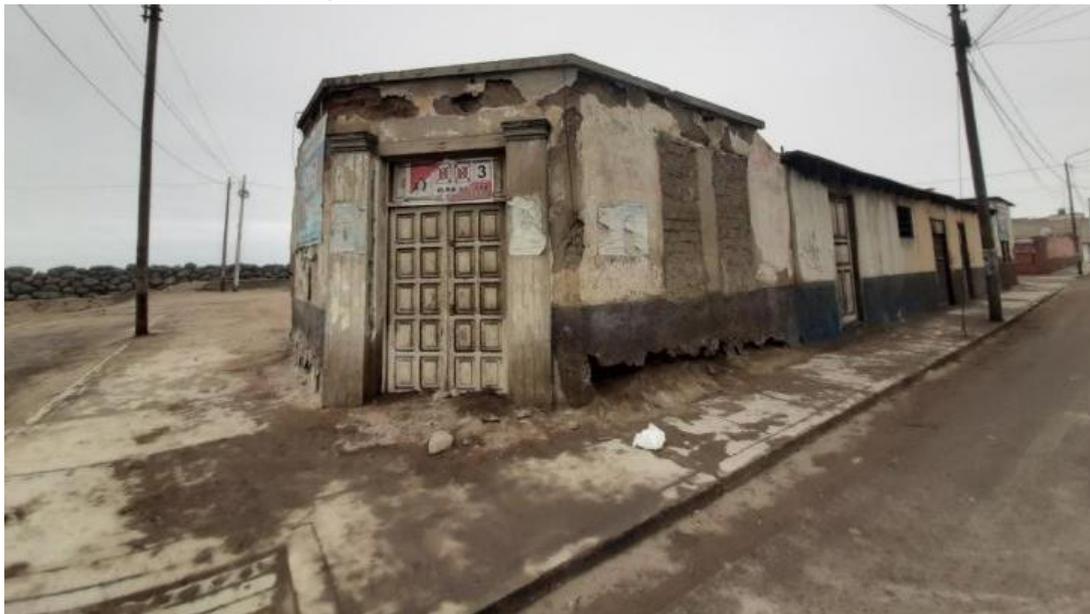
FIGURA 43. vivienda (N.º 23), con patología predominante: Humedad
Fuente : elaboración propia

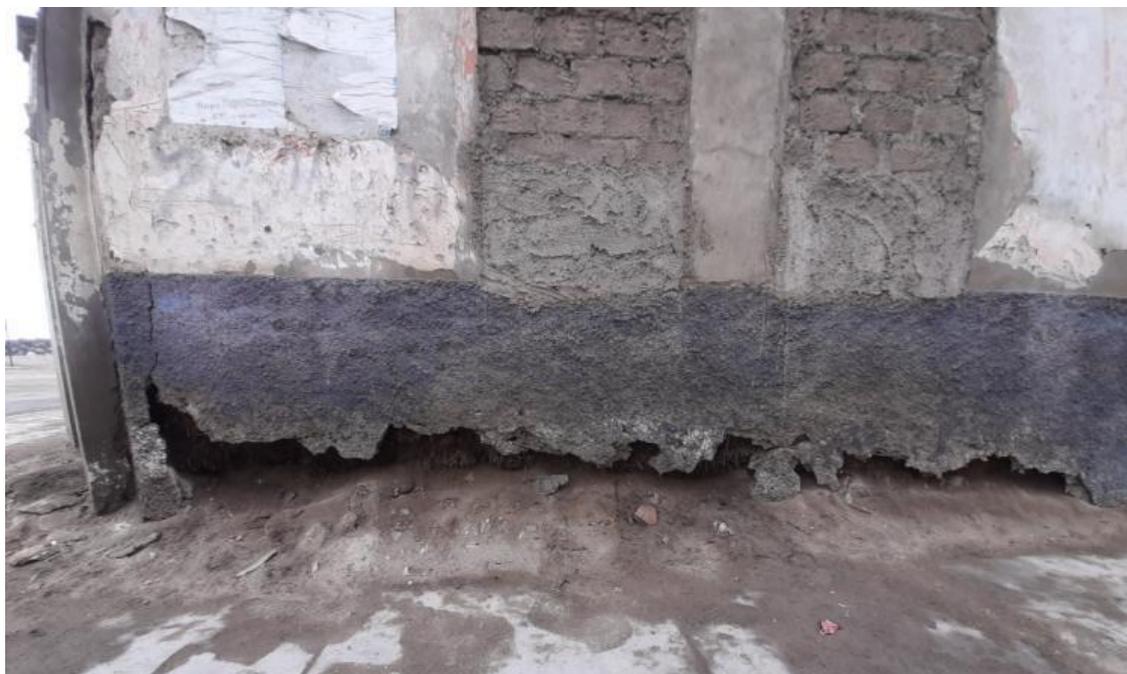
FIGURA 44. vivienda (N.º 23), con patología predominante: Humedad
Fuente : elaboración propia

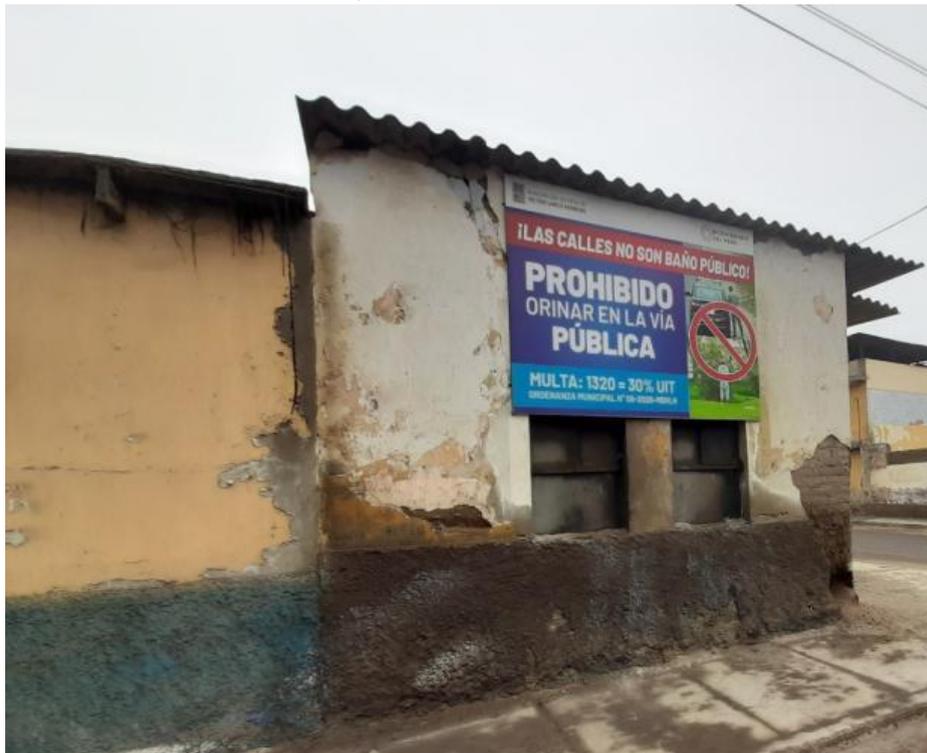
FIGURA 45. vivienda (N.º 24), con patología predominante: erosión
Fuente : elaboración propia

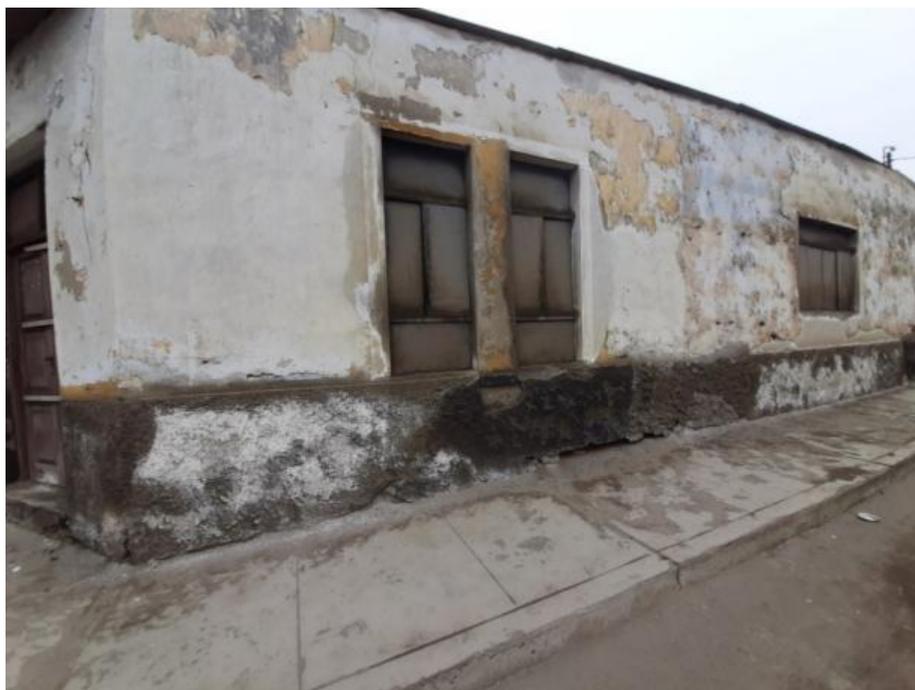
FIGURA 46. vivienda (N.º 24), con patología predominante: erosión
Fuente : elaboración propia

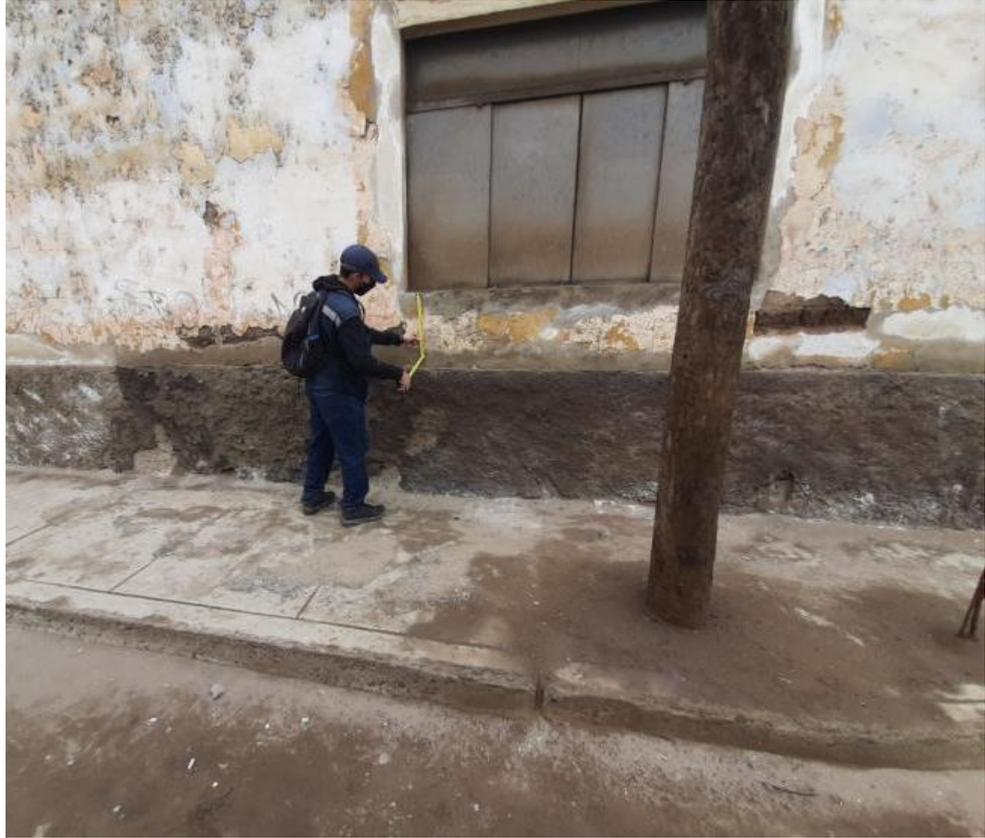
FIGURA 47. vivienda (N.º 24), con patología predominante: erosión
Fuente : elaboración propia

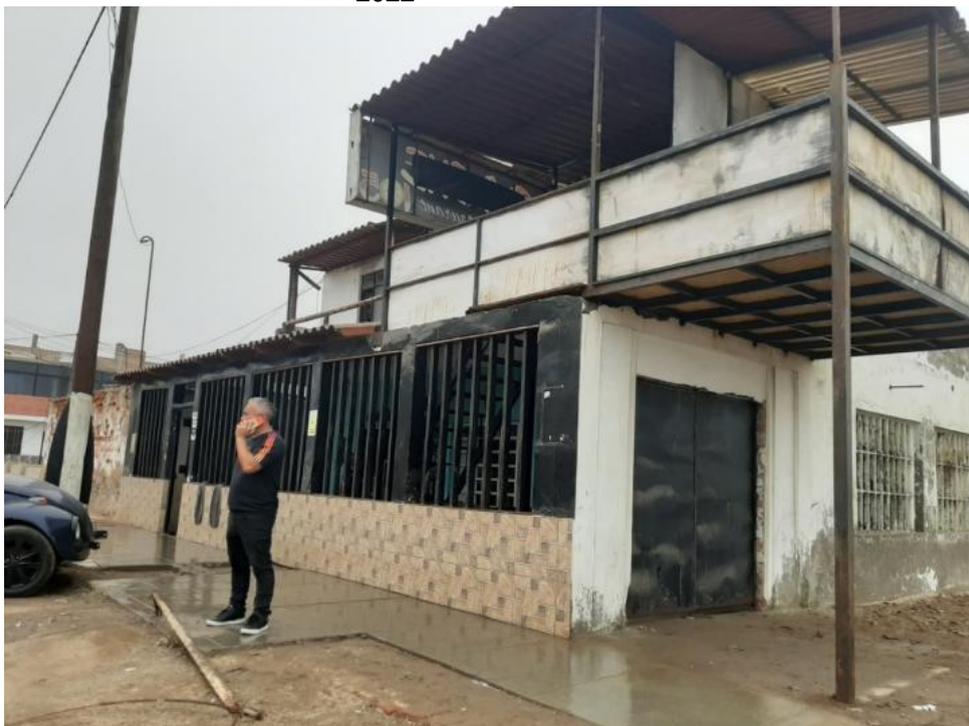
FIGURA 49. vivienda (N.º 29), con patología predominante: Humedad
Fuente : elaboración propia

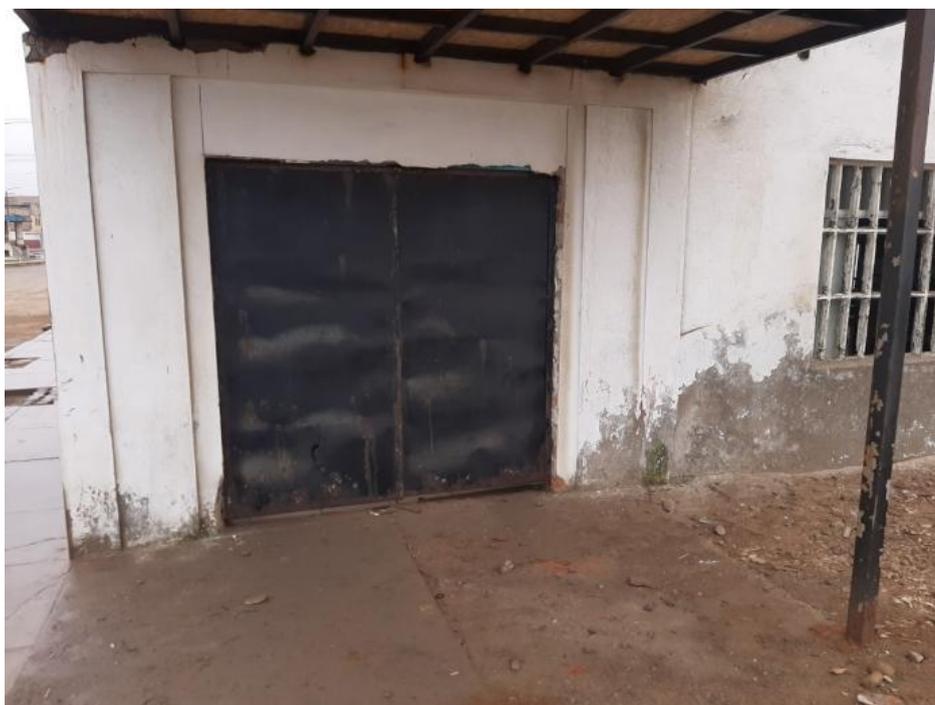
FIGURA 50. vivienda (N.º 29), con patología predominante: Humedad
Fuente : elaboración propia

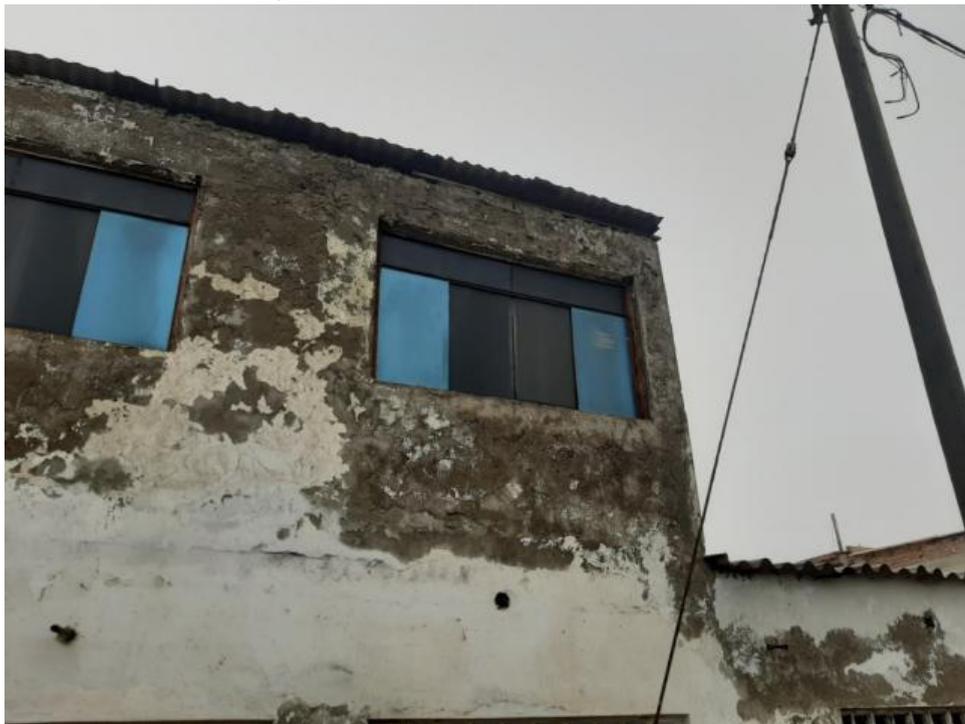
FIGURA 51. vivienda (N.º 29), con patología predominante: Humedad
Fuente : elaboración propia

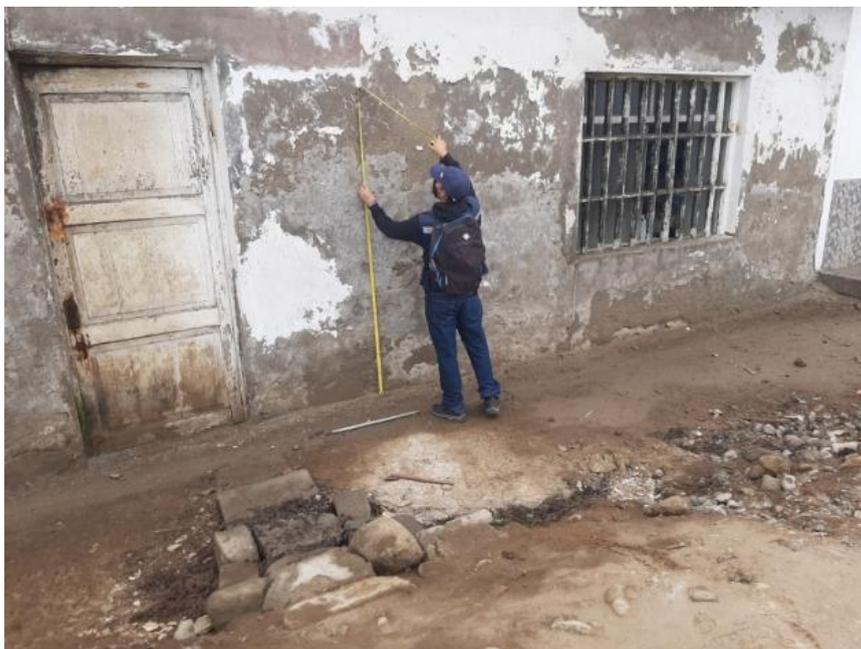
FIGURA 52. vivienda (N.º 29), con patología predominante: Humedad
Fuente : elaboración propia

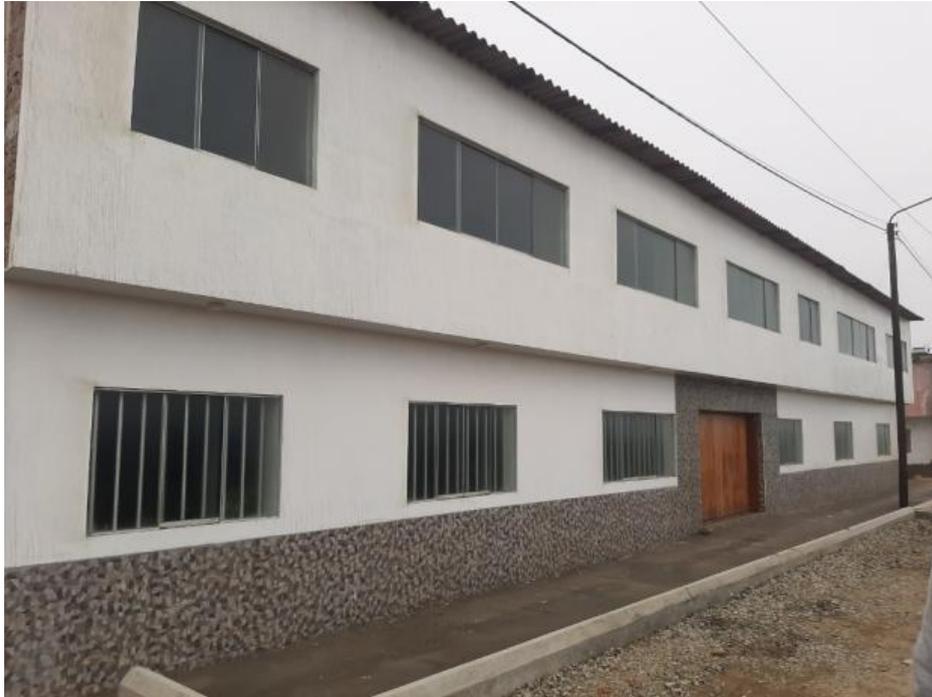
FIGURA 53. vivienda (N.º 30), con patología predominante: Humedad
Fuente : elaboración propia

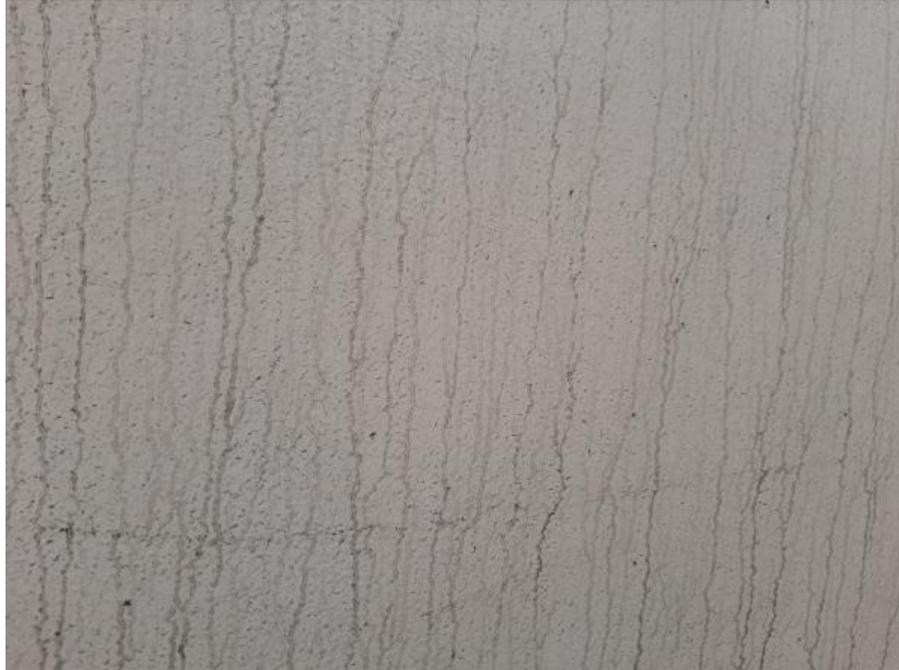
FIGURA 55. vivienda (N.º 30), con patología predominante: Humedad
Fuente : elaboración propia

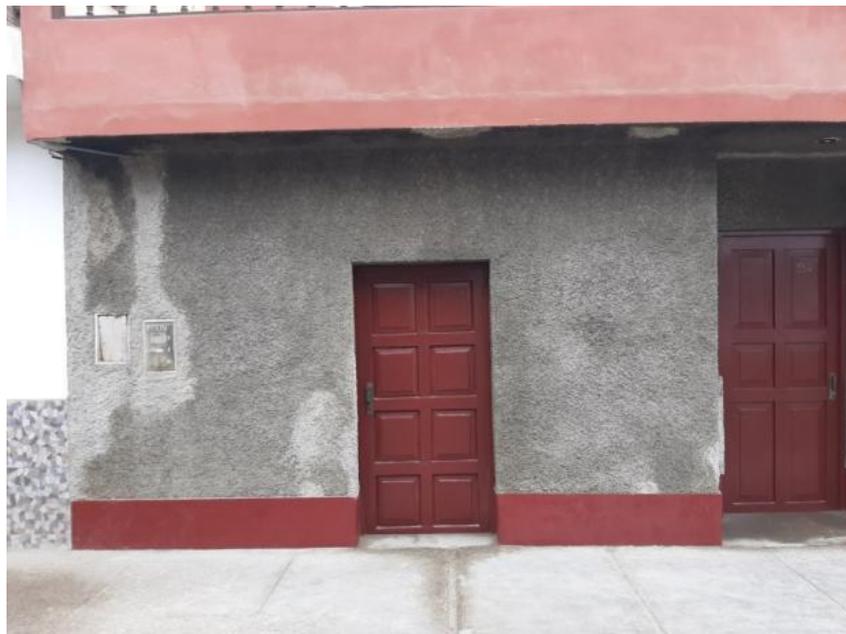
FIGURA 58. vivienda (N.º 35), con patología predominante: Humedad
Fuente : elaboración propia

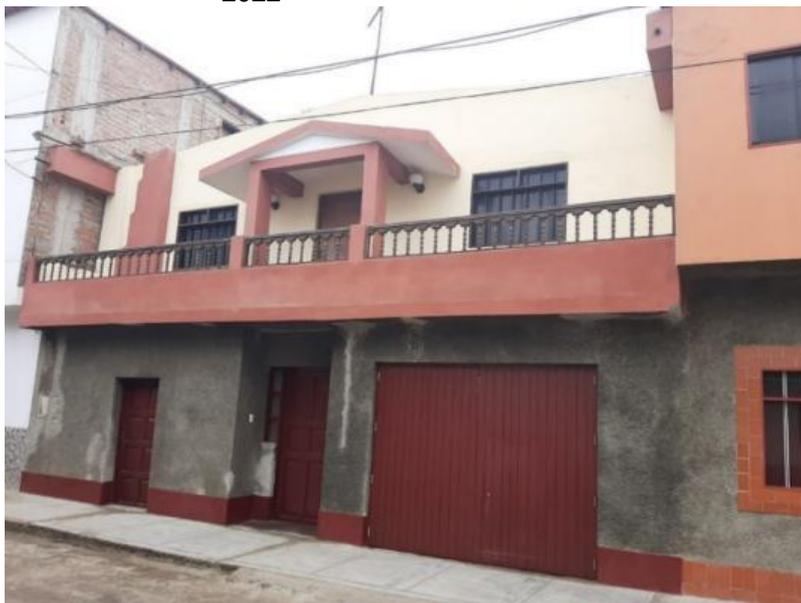
FIGURA 59. vivienda (N.º 35), con patología predominante: Humedad
Fuente : elaboración propia

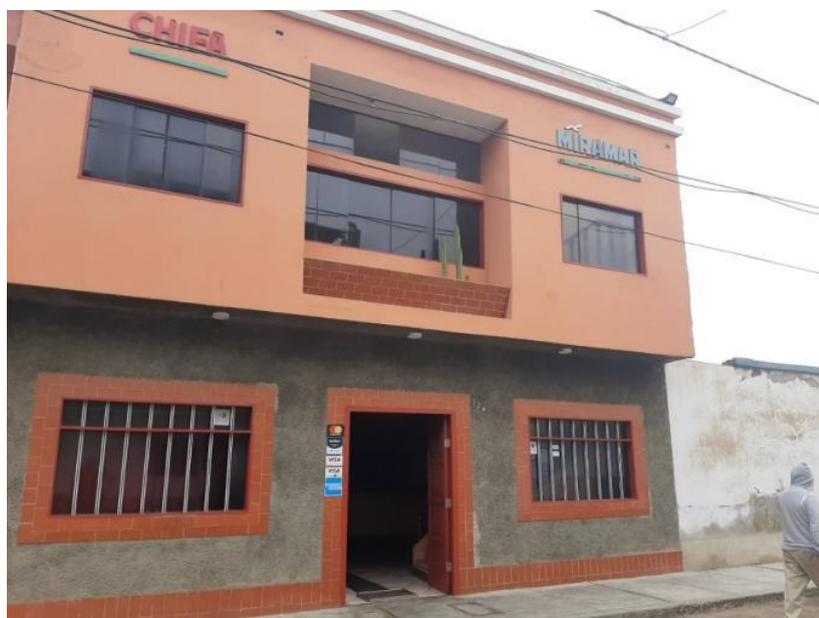
FIGURA 60. vivienda (N.º 36), con patología predominante: Humedad
Fuente : elaboración propia

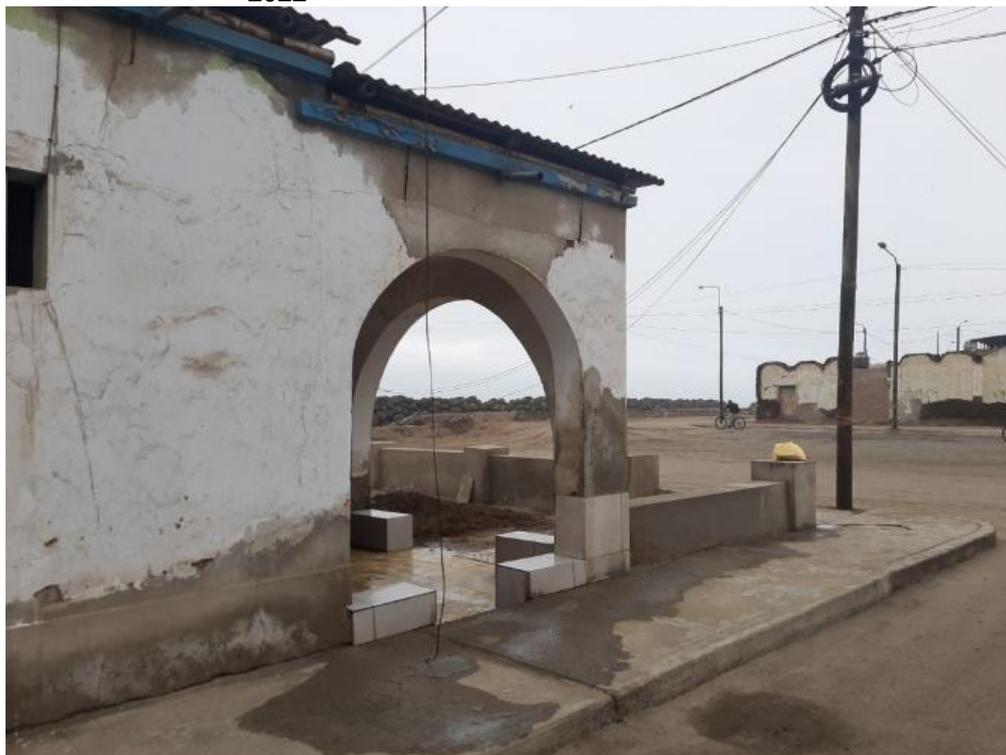
FIGURA 61. vivienda (N.º 27), con patología predominante: Humedad
Fuente : elaboración propia

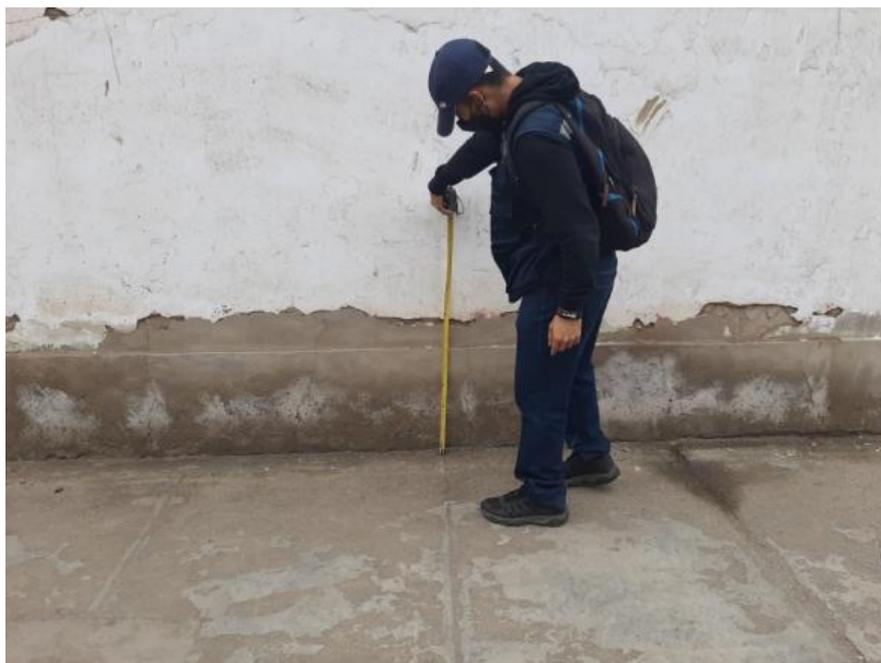
FIGURA 62. vivienda (N.º 27), con patología predominante: Humedad
Fuente : elaboración propia

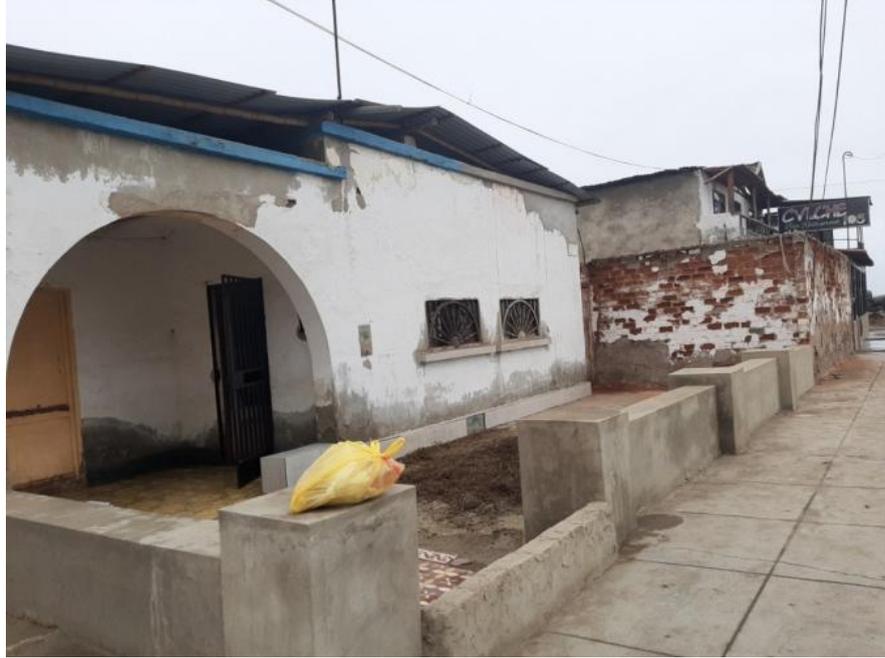
FIGURA 63. vivienda (N.º 27), con patología predominante: Humedad
Fuente : elaboración propia

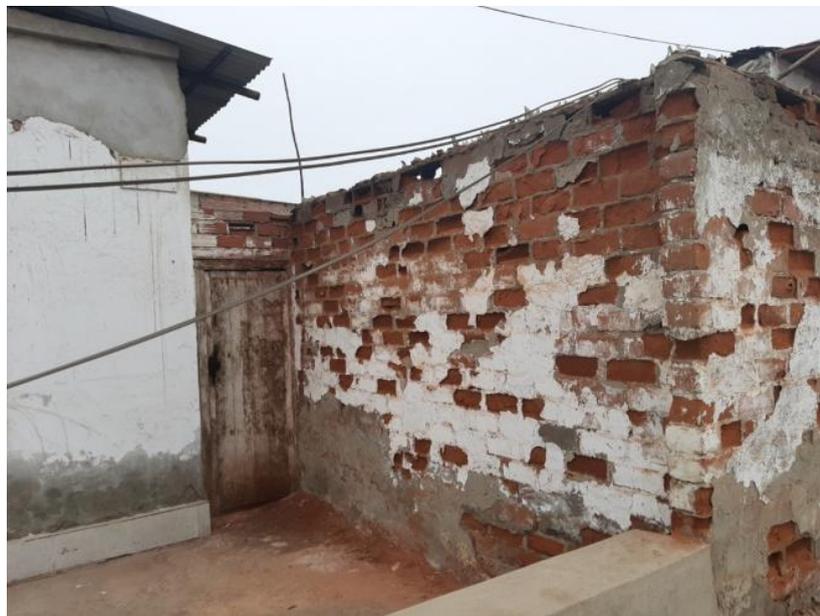
FIGURA 64. vivienda (N.º 28), con patología predominante: Humedad
Fuente : elaboración propia

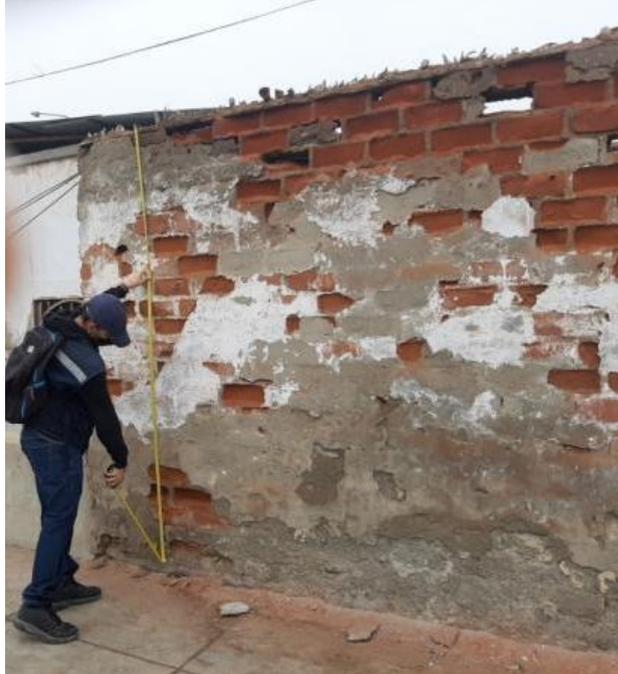
FIGURA 65. vivienda (N.º 28), con patología predominante: Humedad
Fuente : elaboración propia

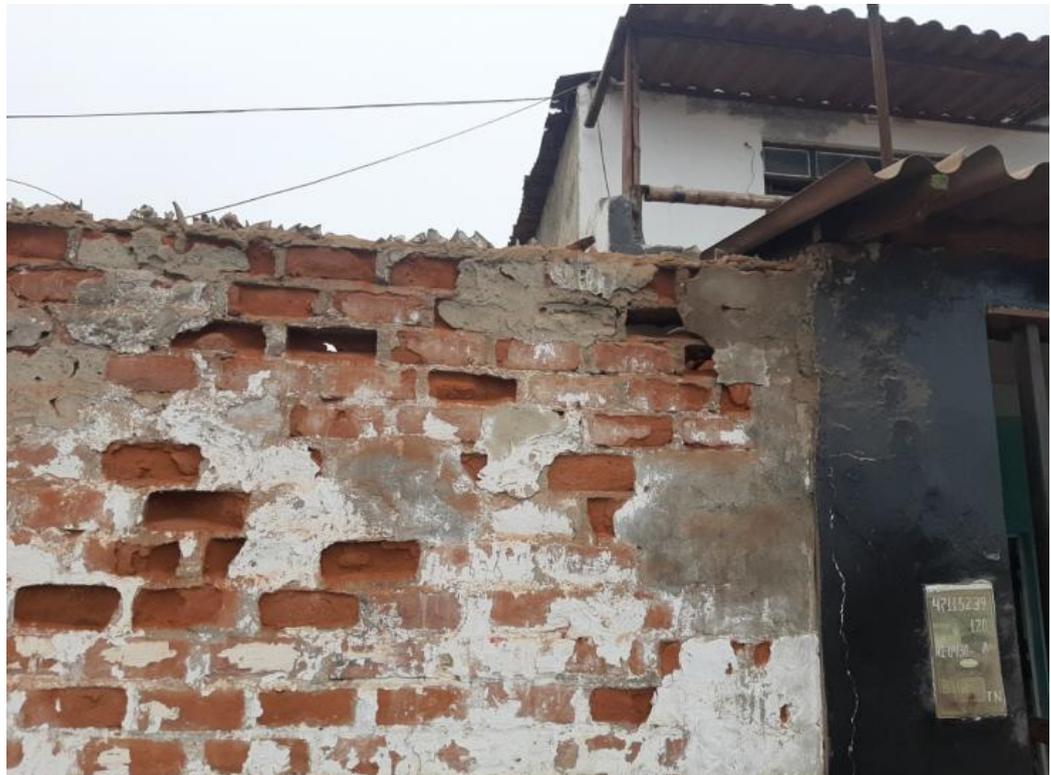
FIGURA 66. vivienda (N.º 28), con patología predominante: Humedad
Fuente : elaboración propia

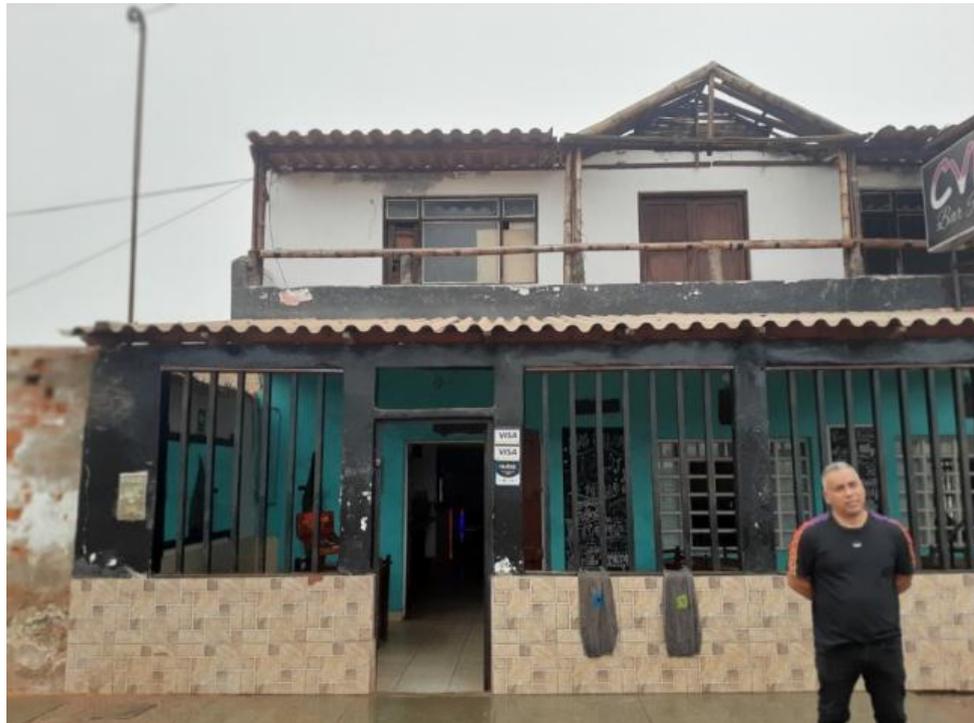
FIGURA 67. vivienda (N.º 29), con patología predominante: Humedad
Fuente : elaboración propia

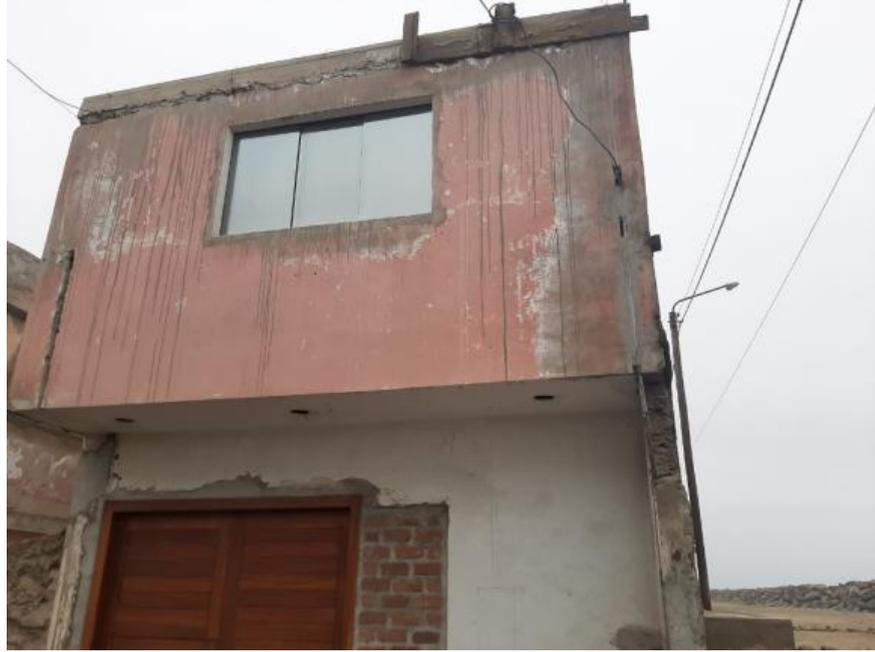
FIGURA 69. vivienda (N.º 31), con patología predominante: Humedad
Fuente : elaboración propia

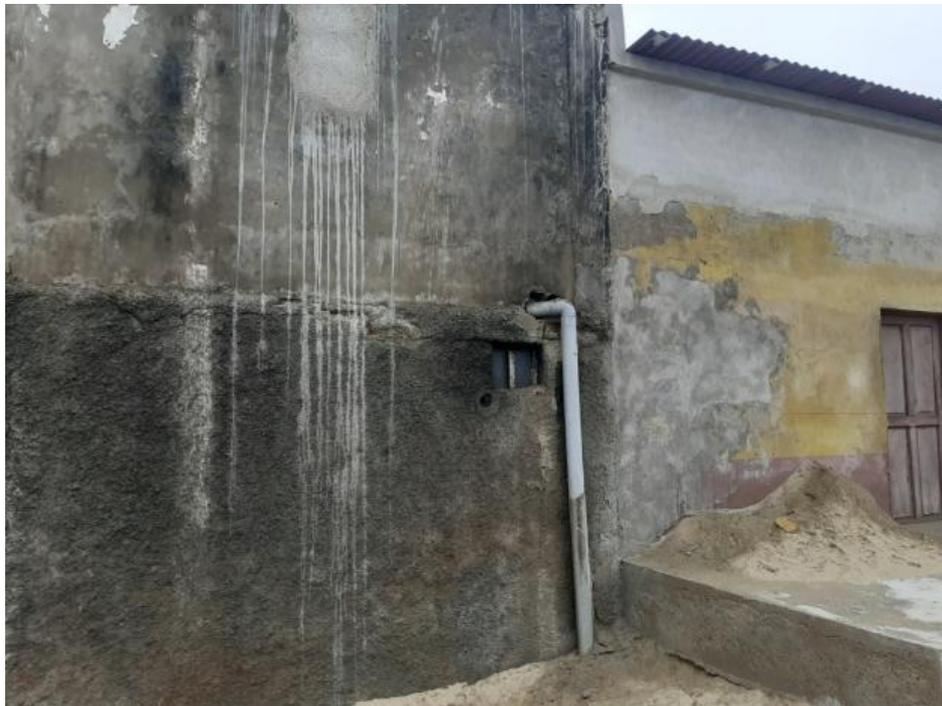
FIGURA 70. vivienda (N.º 31), con patología predominante: Humedad
Fuente : elaboración propia

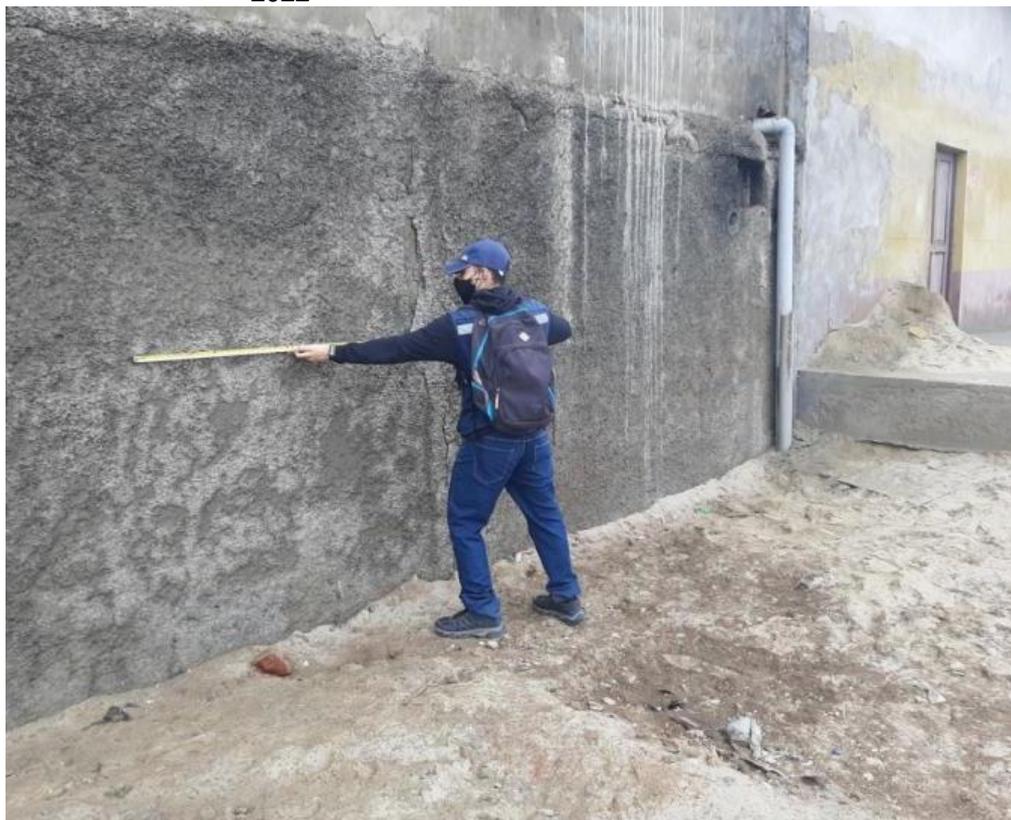
FIGURA 71. vivienda (N.º 31), con patología predominante: Humedad
Fuente : elaboración propia

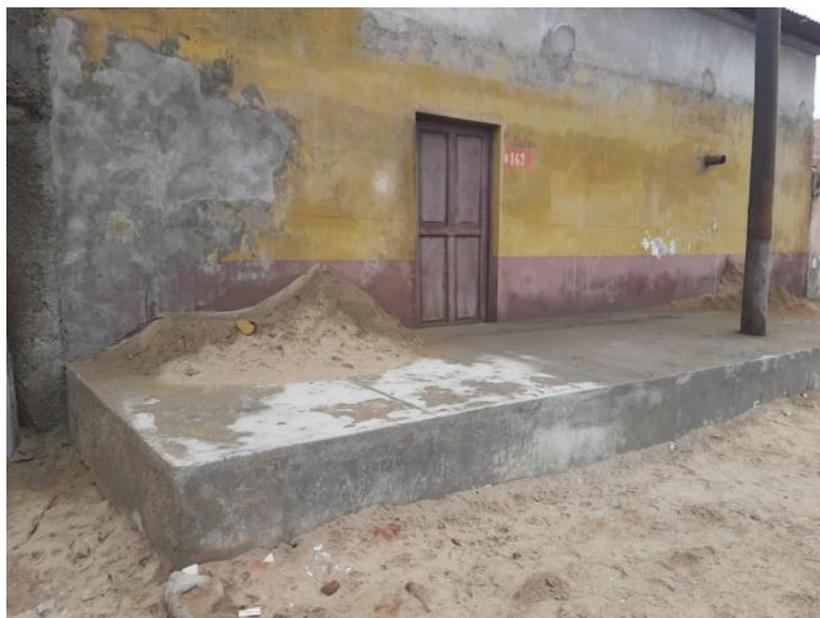
FIGURA 72. vivienda (N.º 46), con patología predominante: Humedad
Fuente : elaboración propia

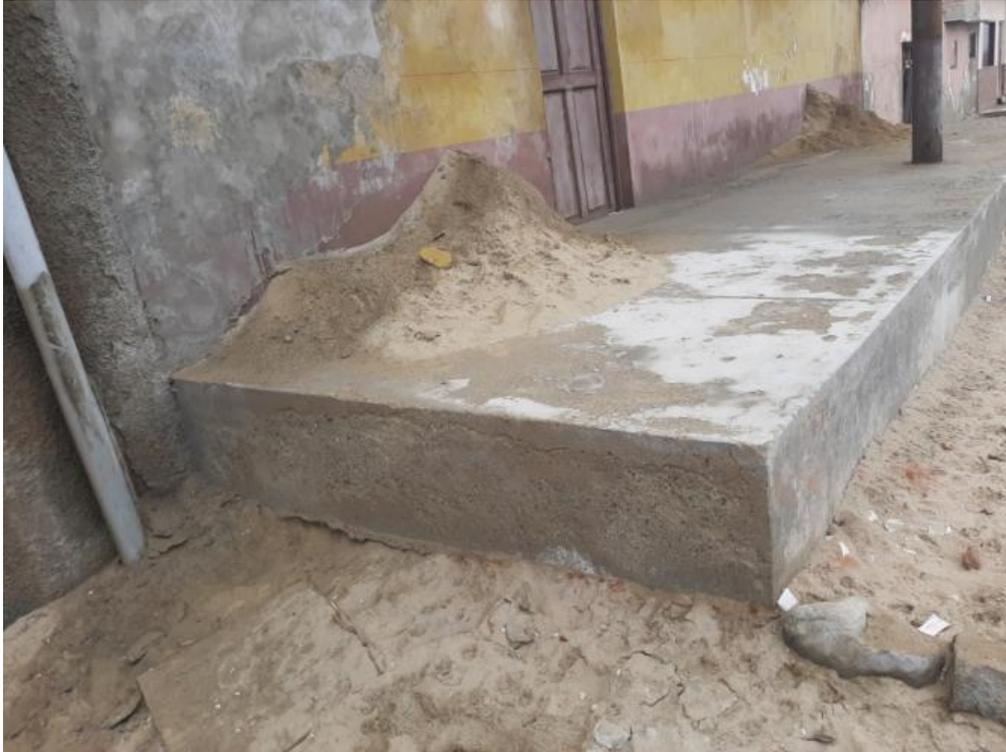
FIGURA 73. vivienda (N.º 46), con patología predominante: Humedad
Fuente : elaboración propia

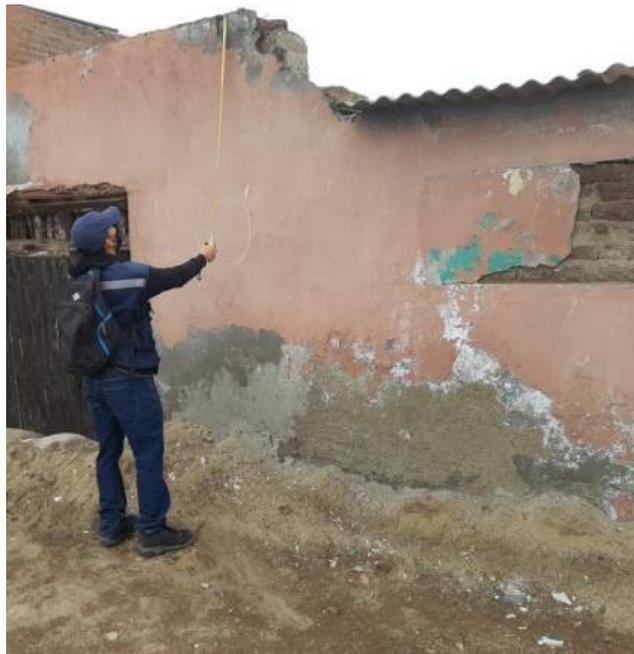
FIGURA 74. vivienda (N.º 45), con patología predominante: Humedad
Fuente : elaboración propia

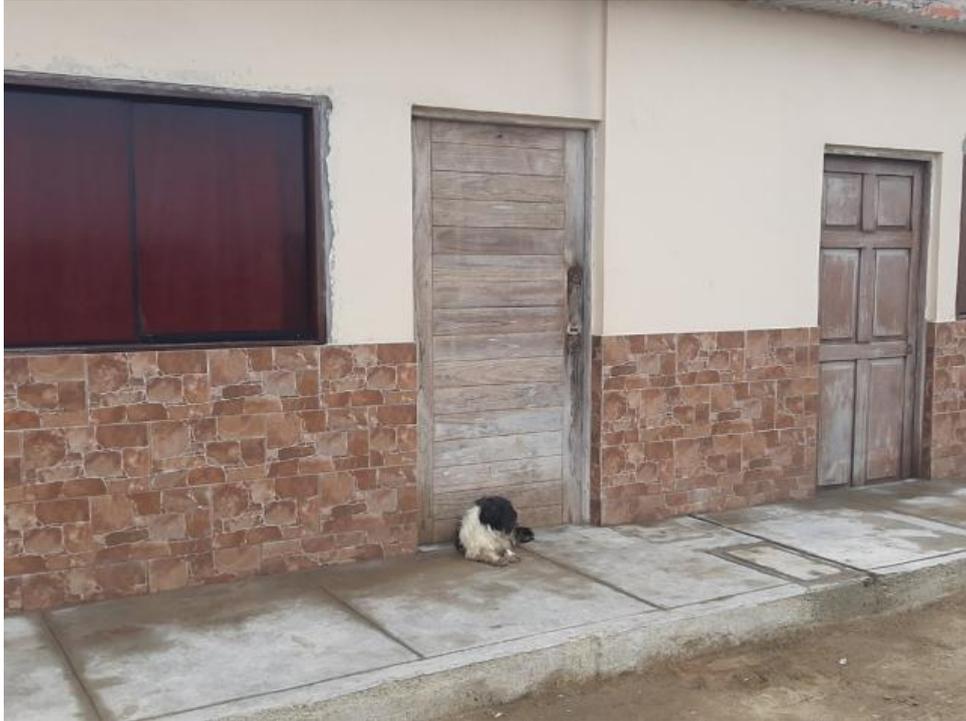
FIGURA 75. vivienda (N.º 44), con patología predominante: Humedad
Fuente : elaboración propia

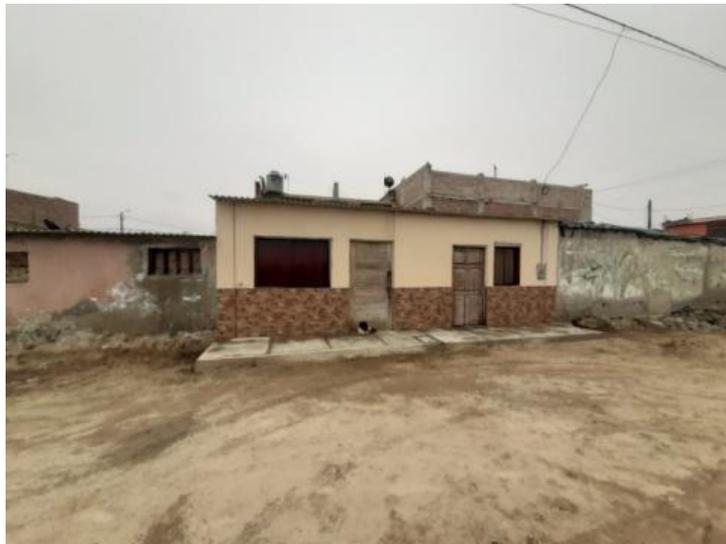
FIGURA 76. vivienda (N.º 44), con patología predominante: Humedad
Fuente : elaboración propia

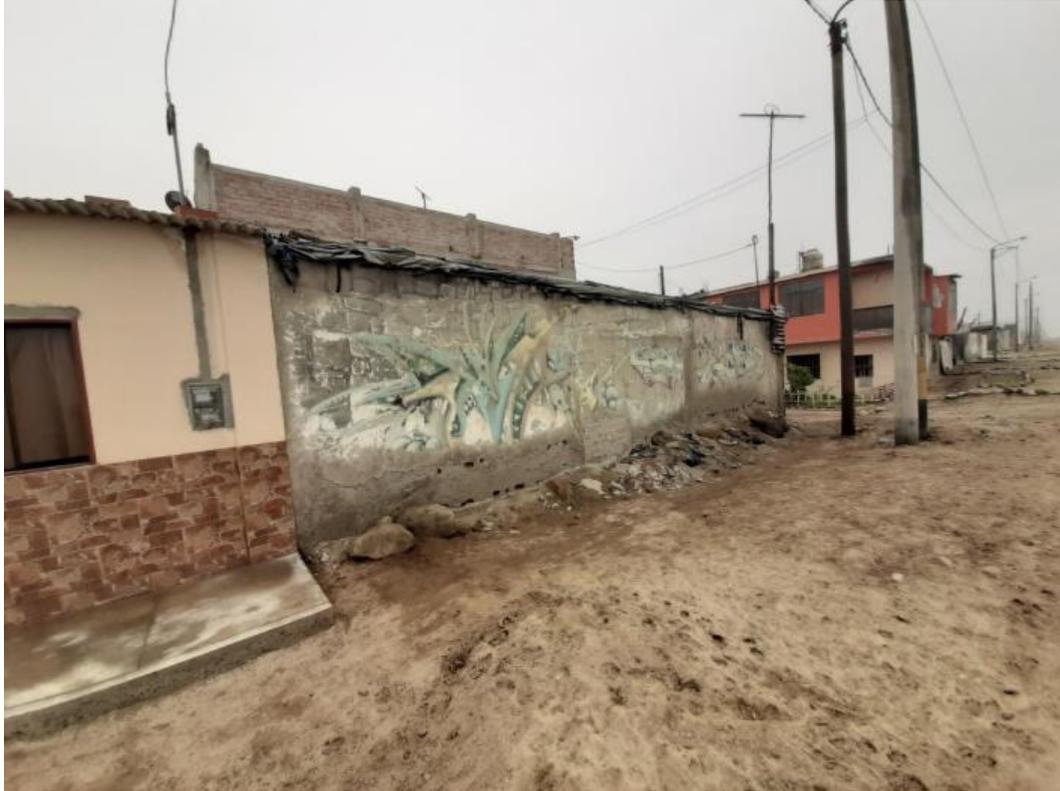
FIGURA 77. vivienda (N.º 43), con patología predominante: Humedad
Fuente : elaboración propia

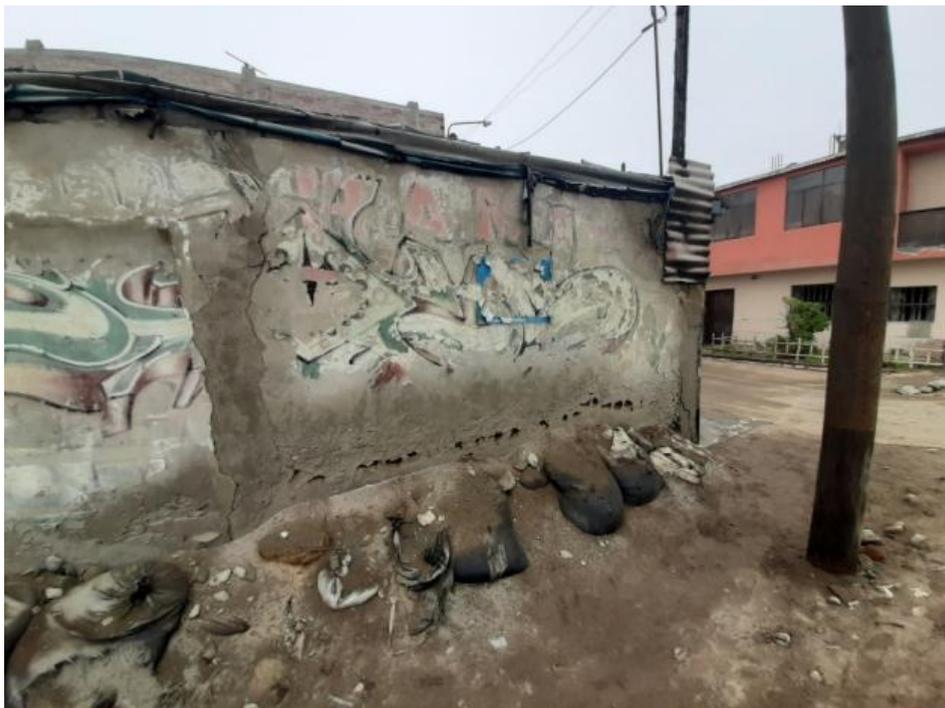
FIGURA 78. vivienda (N.º 43), con patología predominante: Humedad
Fuente : elaboración propia

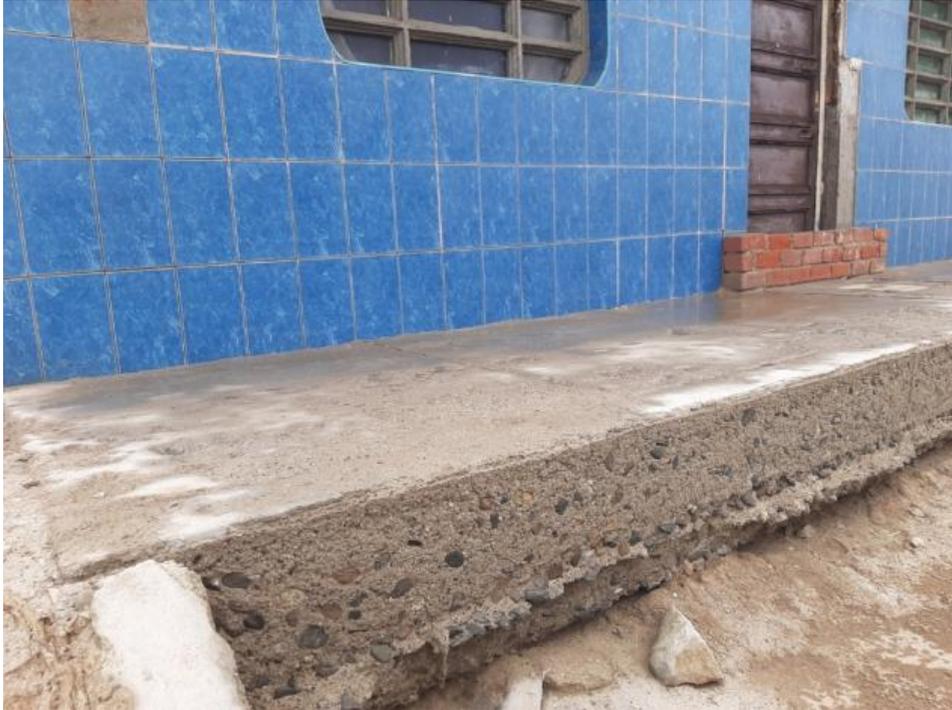
FIGURA 79. vivienda (N.º 43), con patología predominante: Humedad
Fuente : elaboración propia
