UNIVERSIDAD
PRIVADA
DEL NORTE

"PATOLOGÍAS DEL CONCRETO ARMADO Y ESTRATEGIAS DE PREVENCIÓN PARA REDUCIR SU DETERIORO EN LAS VIVIENDAS DEL MALECÓN COLÓN CENTRO, BALNEARIO DE BUENOS AIRES, DISTRITO DE VÍCTOR LARCO-2022 "

Tesis para optar el título profesional de:
Ingeniero Civil

2022

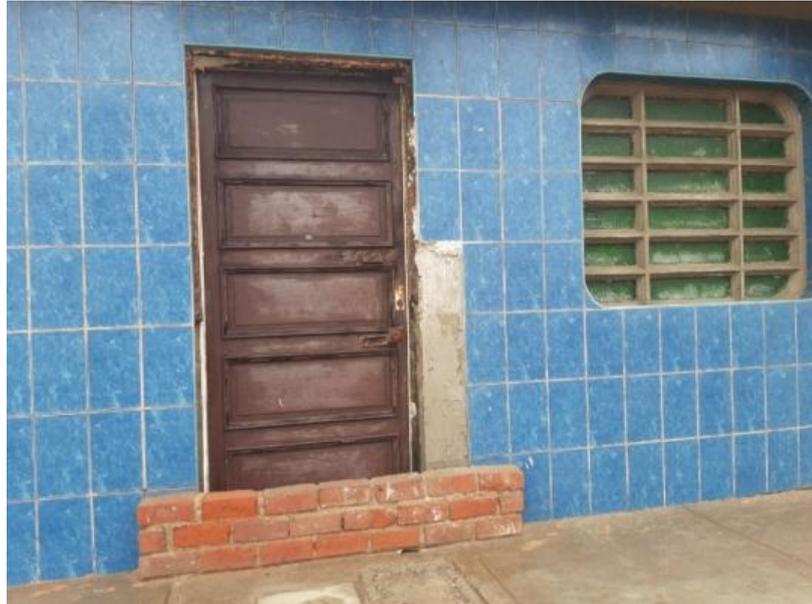
FIGURA 80. vivienda (N.º 43), con patología predominante: Humedad
Fuente : elaboración propia

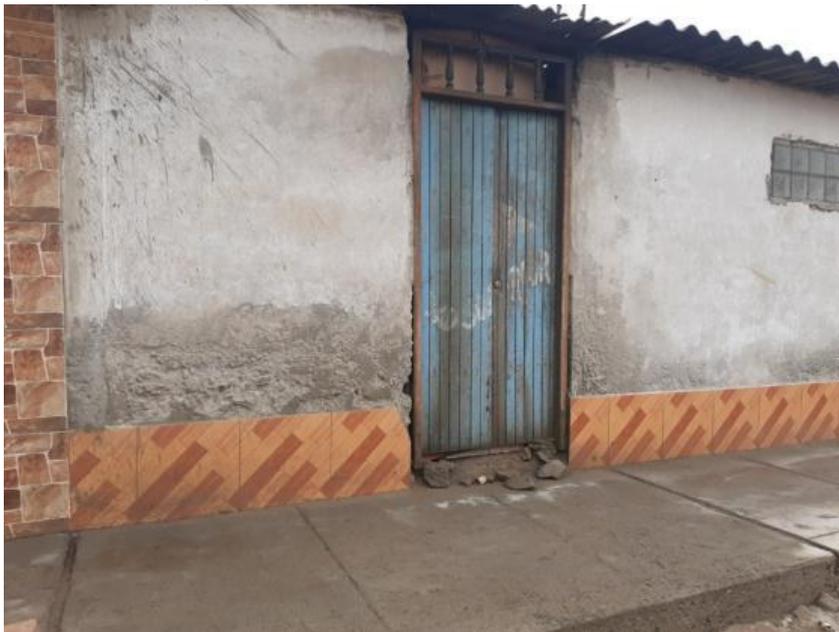
FIGURA 81. (N.º 41), con patología predominante: Humedad
Fuente : elaboración propia

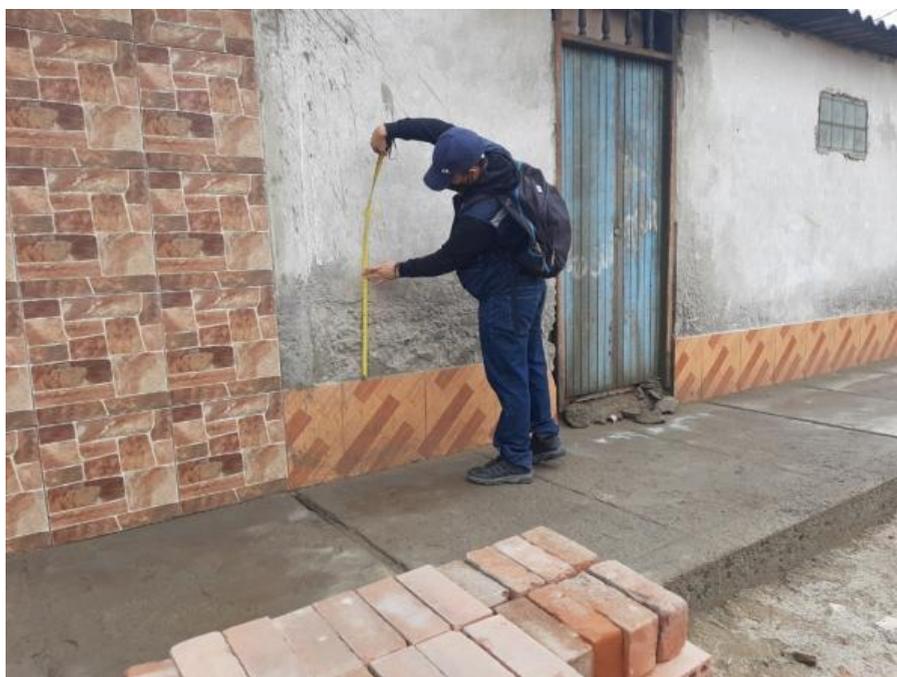
FIGURA 82. vivienda (N.º 41), con patología predominante: Humedad
Fuente : elaboración propia

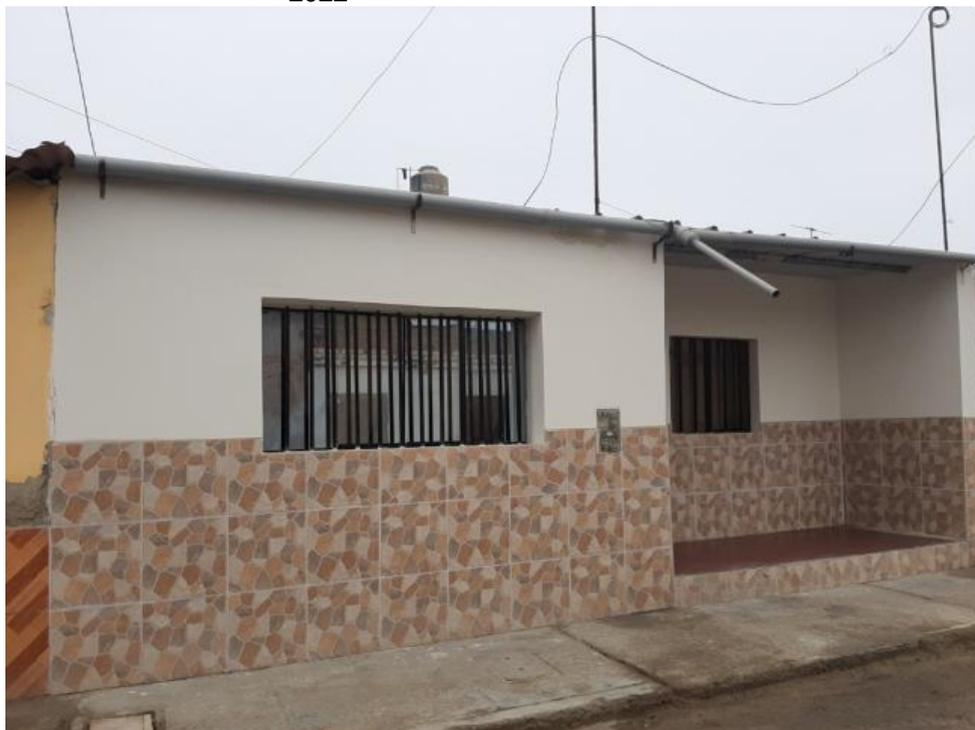
FIGURA 83. vivienda (N.º 40), con patología predominante: Humedad
Fuente : elaboración propia

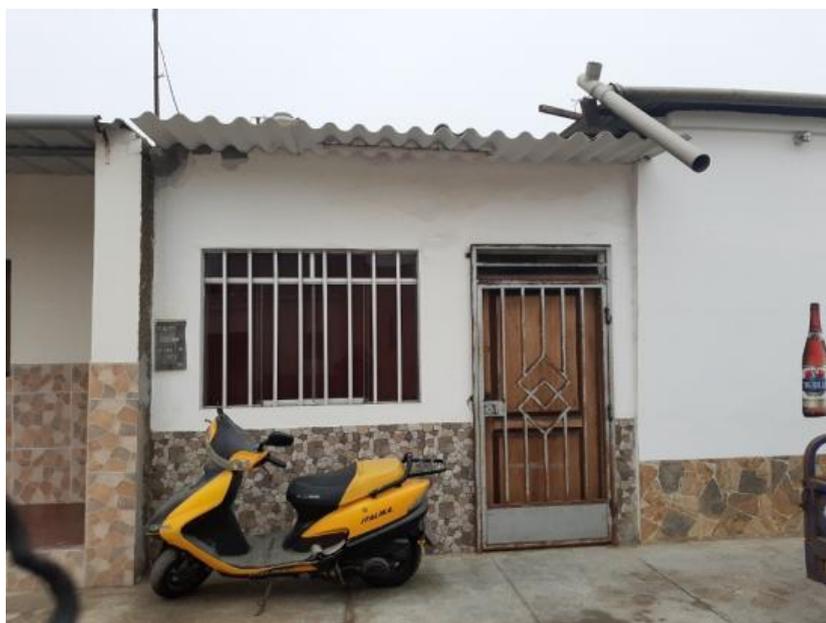
FIGURA 84. vivienda (N.º 39), con patología predominante: Humedad
Fuente : elaboración propia

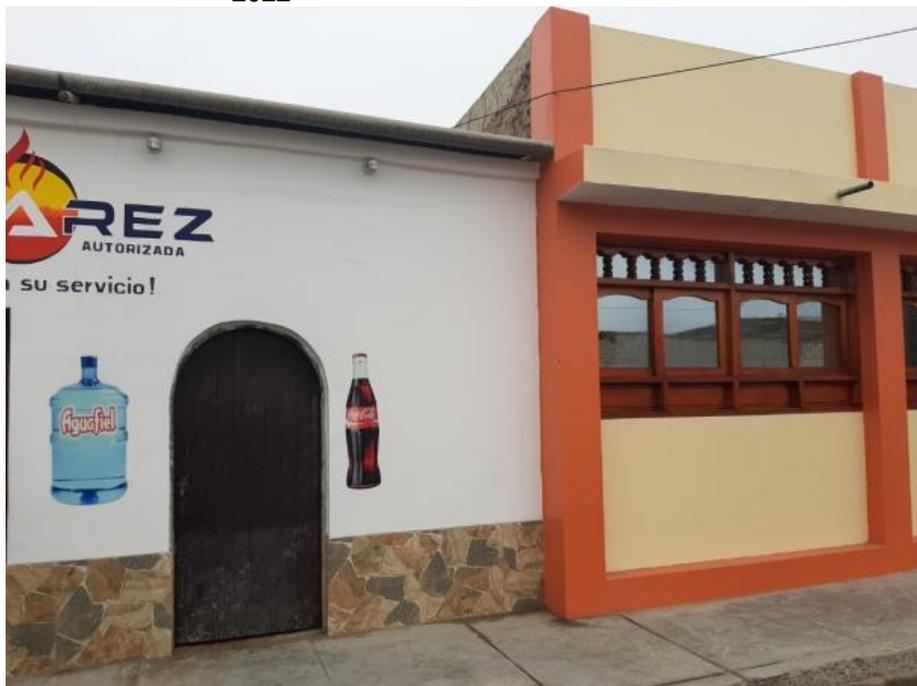
FIGURA 85. vivienda (N.º 38), con patología predominante: Humedad
Fuente : elaboración propia

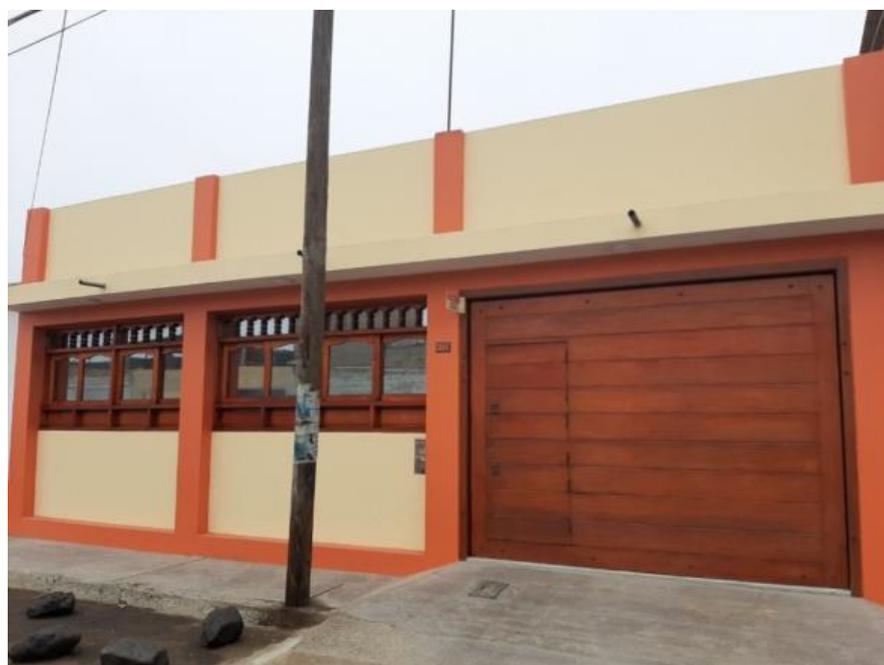
FIGURA 86. vivienda (N.º 37), con patología predominante: Humedad
Fuente : elaboración propia

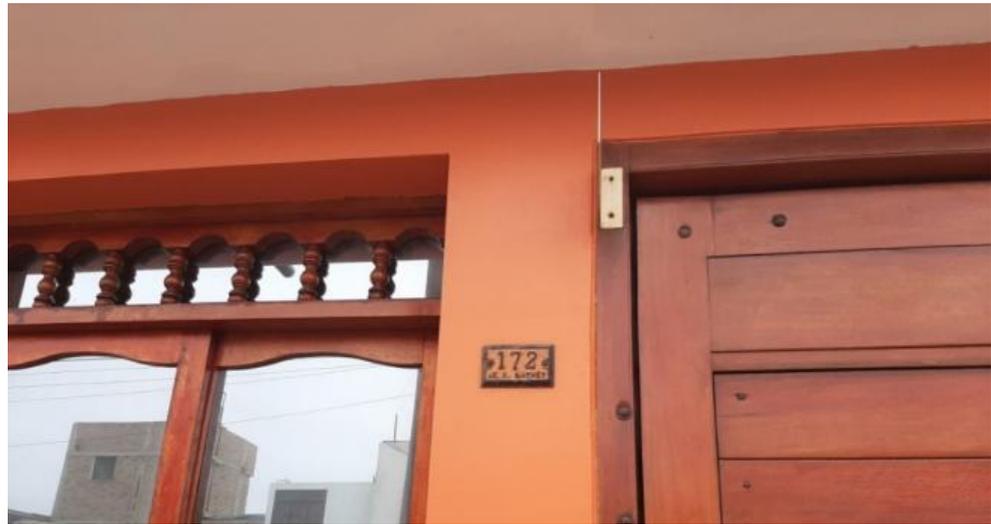
FIGURA 87. vivienda (N.º 37), con patología predominante: Humedad
Fuente : elaboración propia

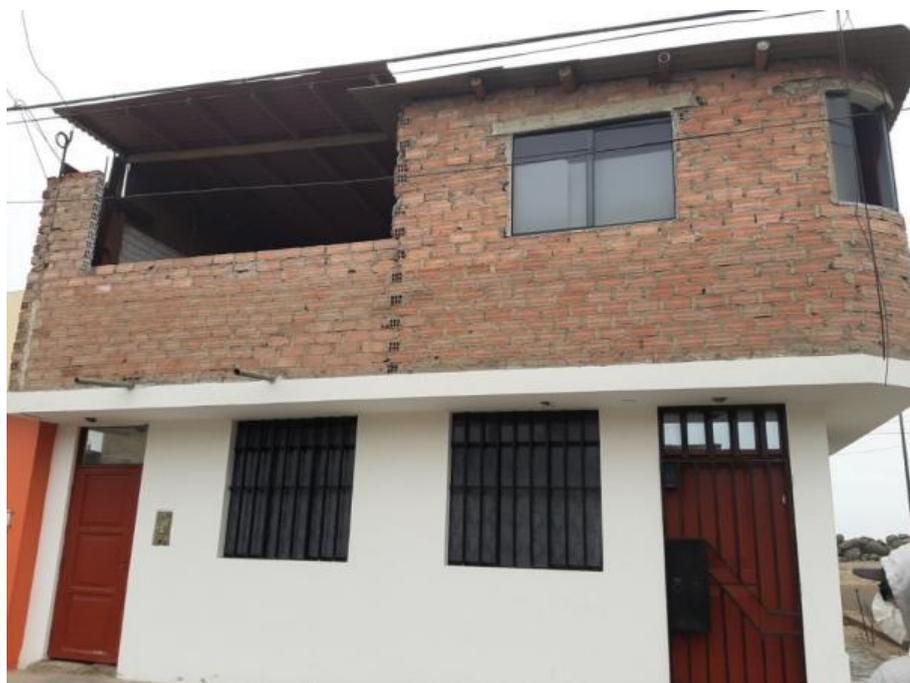
FIGURA 88. vivienda (N.º 33), con patología predominante: Humedad
Fuente : elaboración propia

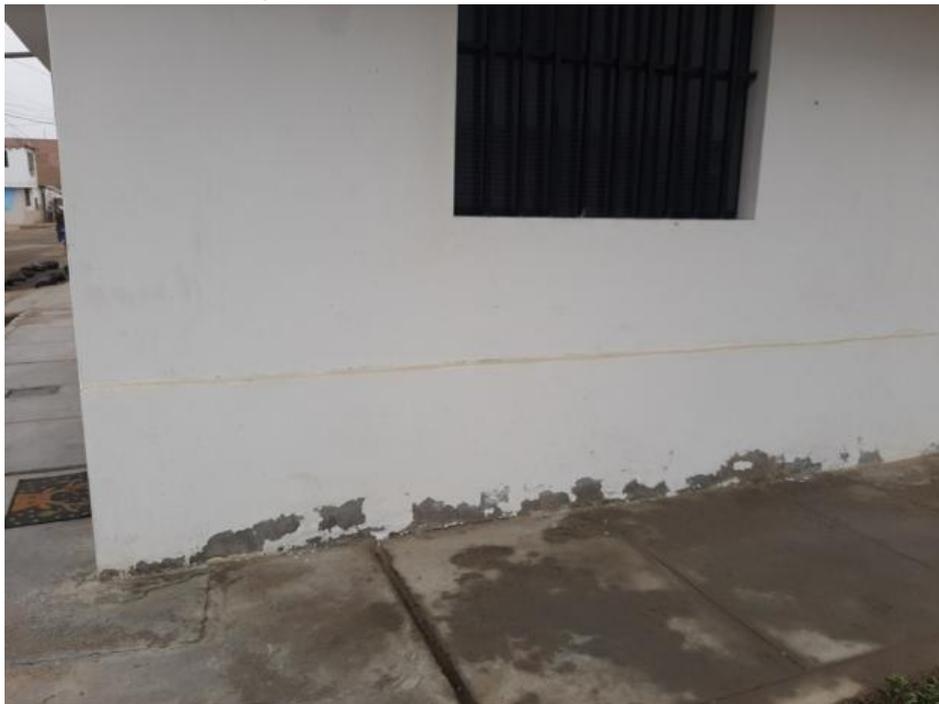
FIGURA 89. vivienda (N.º 33), con patología predominante: Humedad
Fuente : elaboración propia

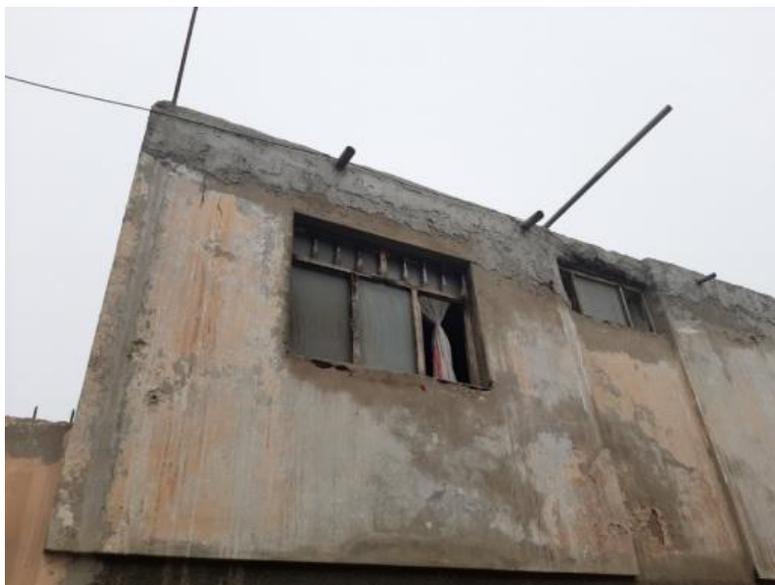
FIGURA 90. vivienda (N.º 32), con patología predominante: Humedad
Fuente : elaboración propia

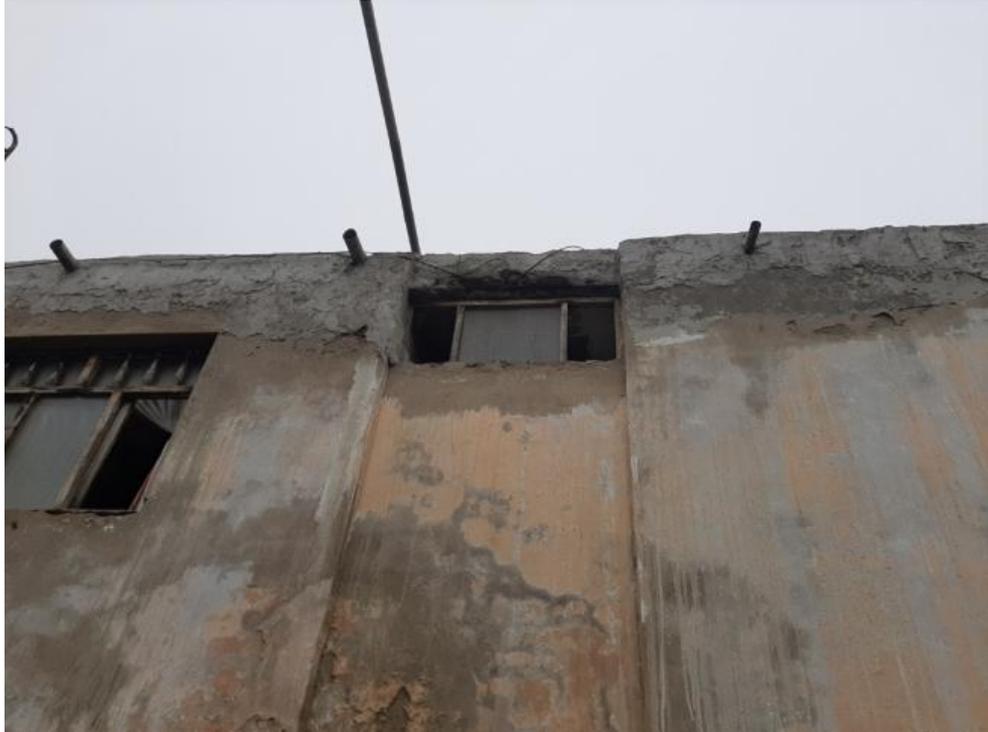
FIGURA 91. vivienda (N.º 32), con patología predominante: Humedad
Fuente : elaboración propia

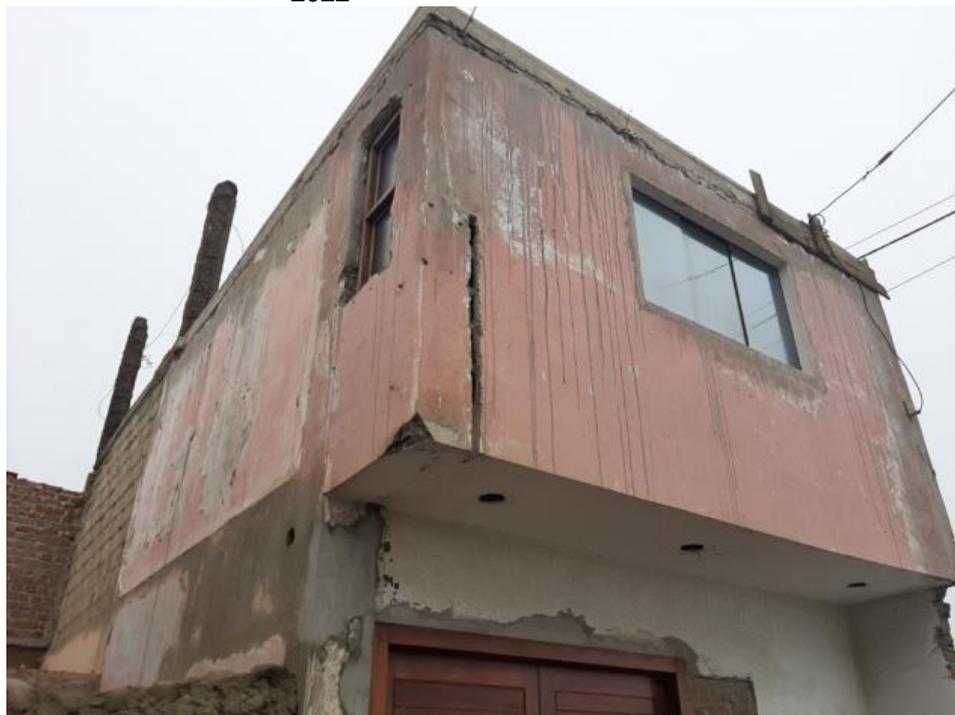
FIGURA 93. vivienda (N.º 31), con patología predominante: Humedad
Fuente : elaboración propia

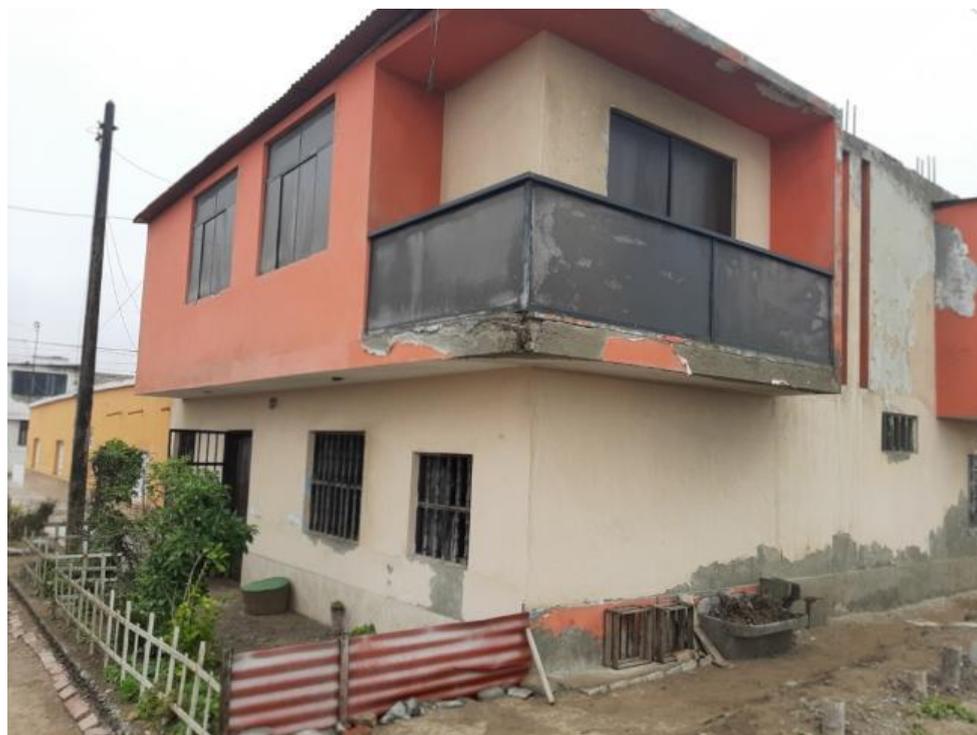
FIGURA 94. vivienda (N.º 47), con patología predominante: Erosión
Fuente : elaboración propia

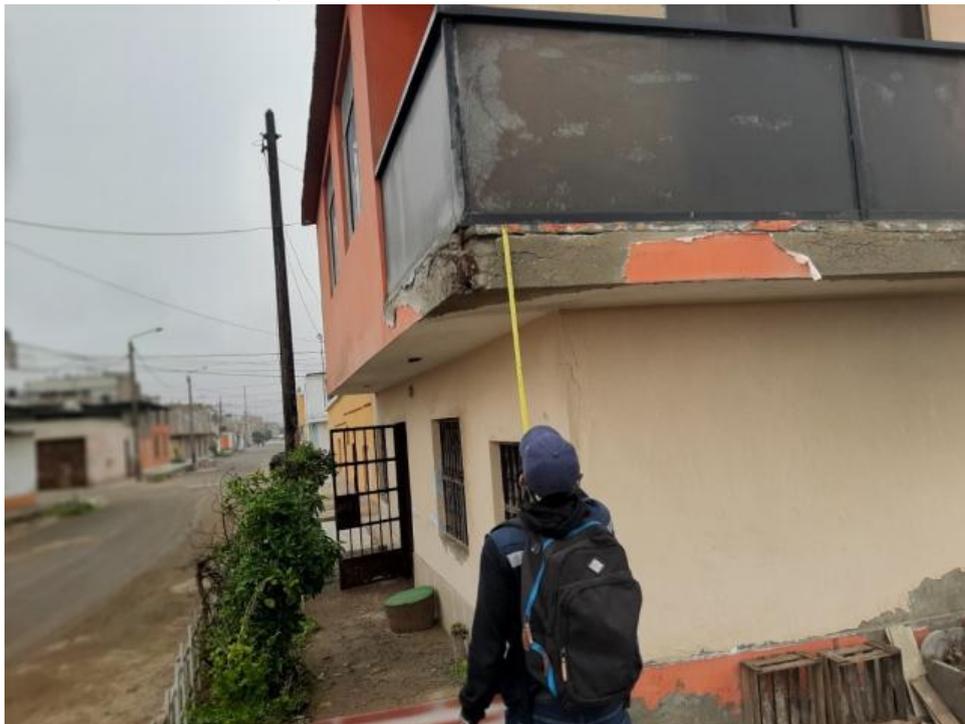
FIGURA 95. vivienda (N.º 47), con patología predominante: Erosión
Fuente : elaboración propia

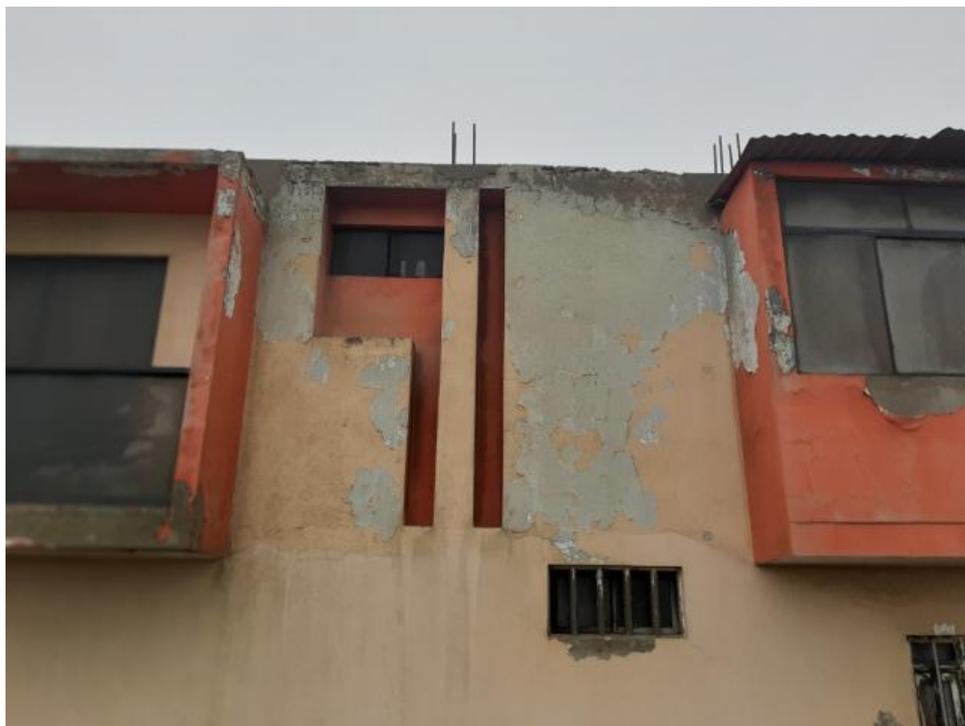
FIGURA 96. vivienda (N.º 47), con patología predominante: Erosión
Fuente : elaboración propia

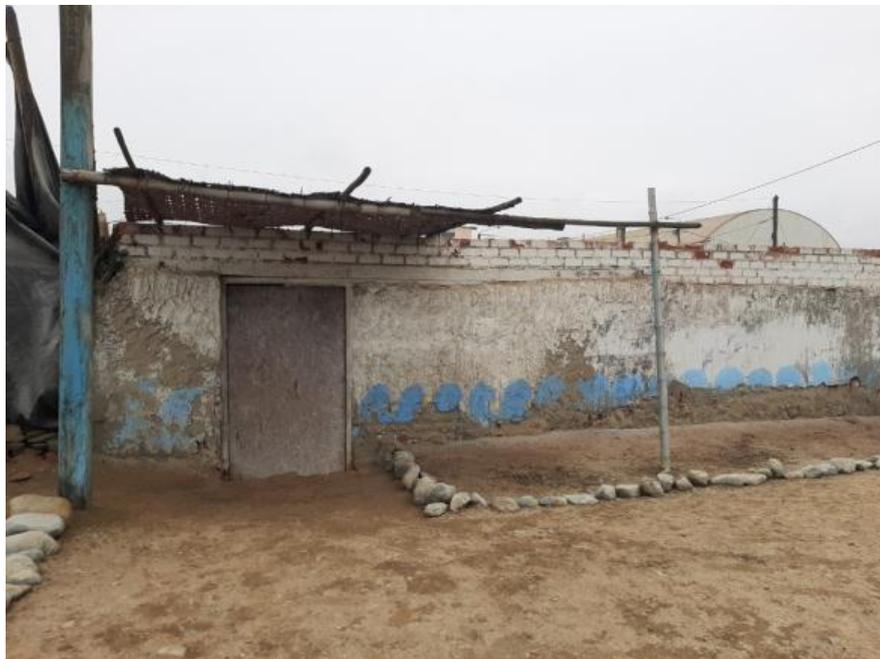
FIGURA 98. vivienda (N.º 49), con patología predominante: Humedad
Fuente : elaboración propia

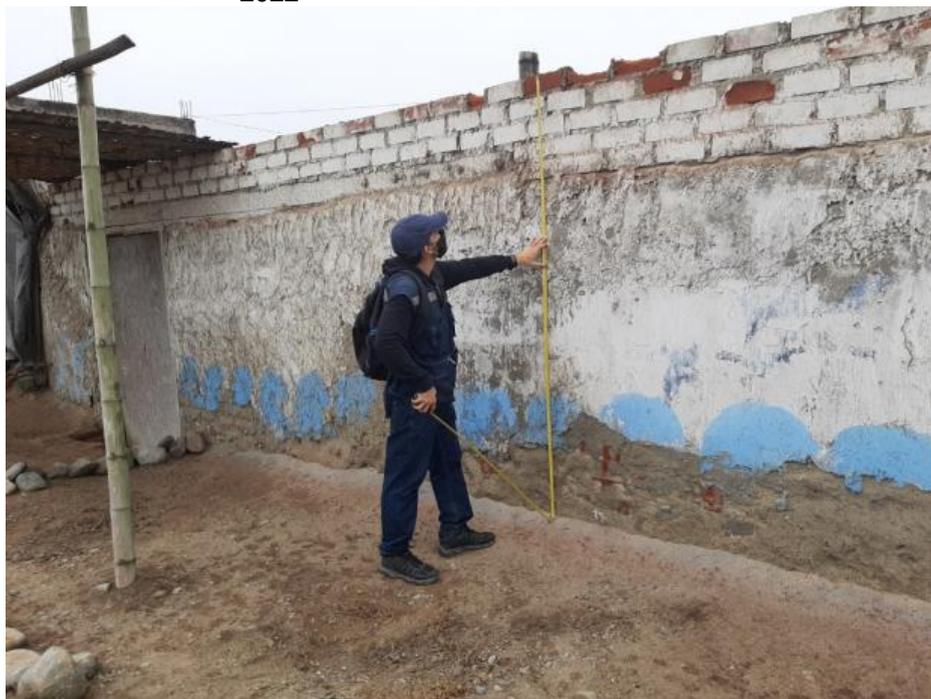
FIGURA 99. vivienda (N.º 49), con patología predominante: Humedad
Fuente : elaboración propia

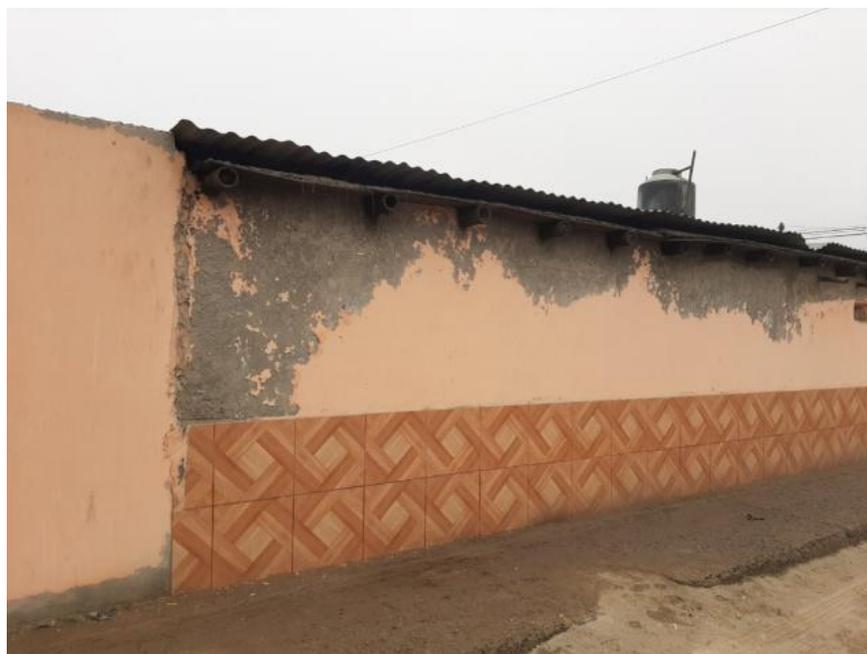
FIGURA 100. vivienda (N.º 50), con patología predominante: Eflorescencia
Fuente : elaboración propia

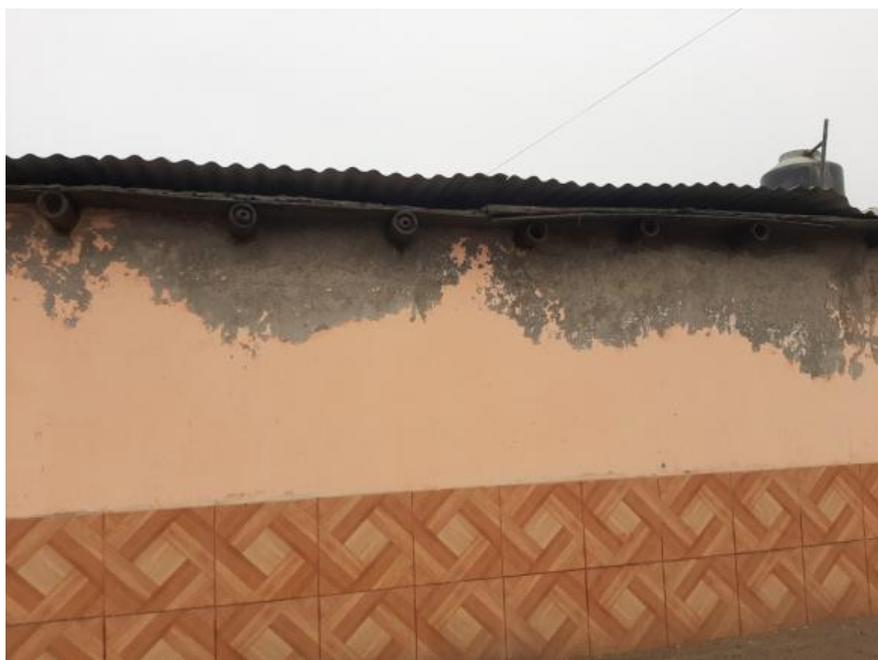
FIGURA 102. vivienda (N.º 50), con patología predominante: Eflorescencia
Fuente : elaboración propia
