“APLICACIÓN DE LAS METODOLOGÍAS PCI Y VIZIR EN LA
EVALUACIÓN SUPERFICIAL DEL PAVIMENTO FLEXIBLE
DEL OVALO LA MARINA HASTA KM 680 - TRUJILLO”

Tesis para optar el título profesional de:

INGENIERO CIVIL

Trujillo - Perú

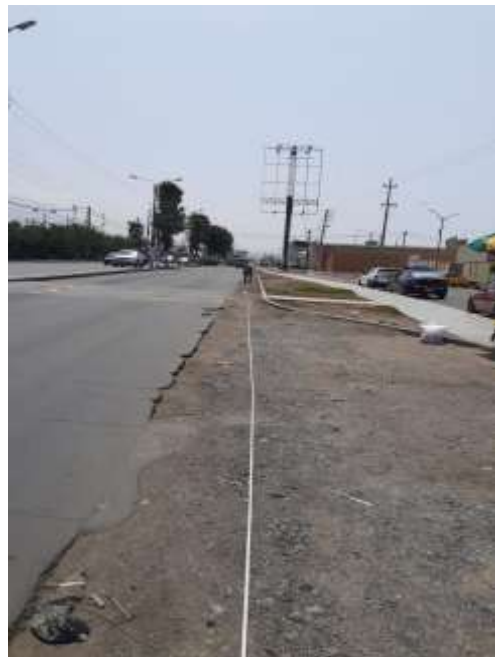
Huecos

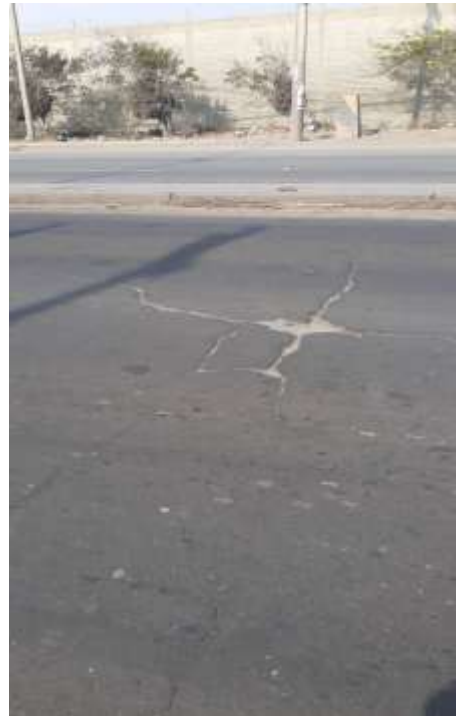
Huecos

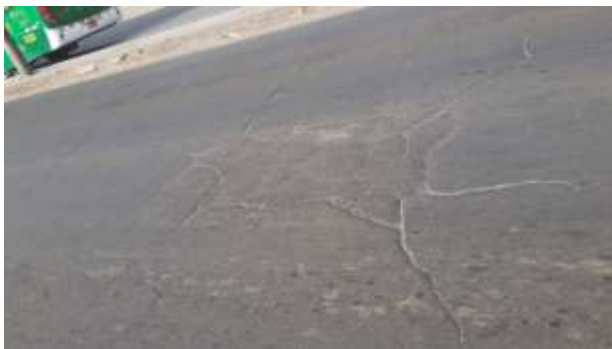
Muestra 18
Parcheos y acometidas de servicios

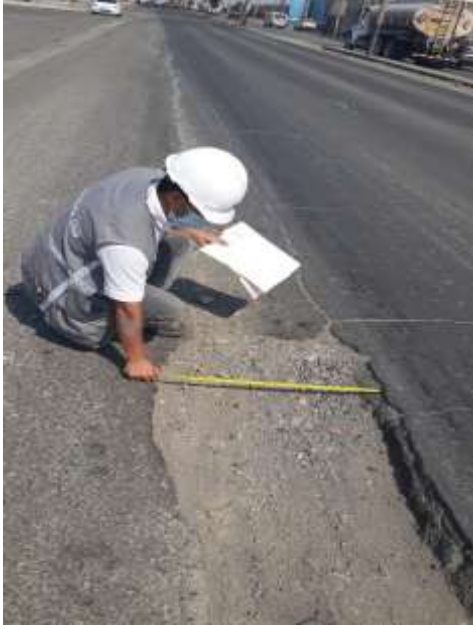
Muestra 21

Huecos

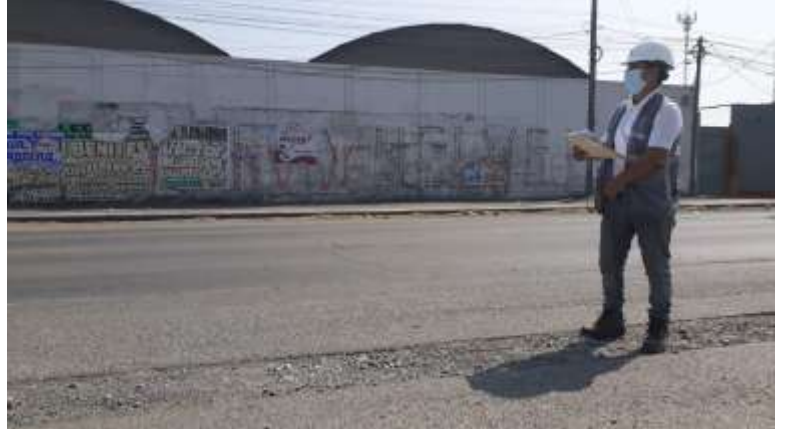
Desprendimiento de agregados

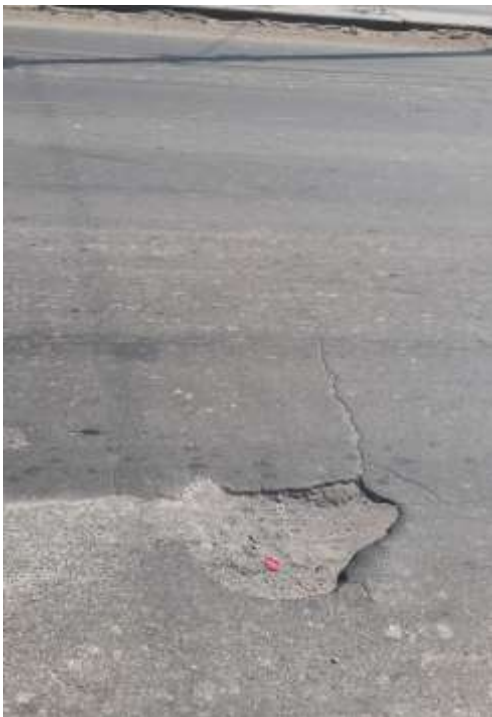
Muestra 22

Huecos

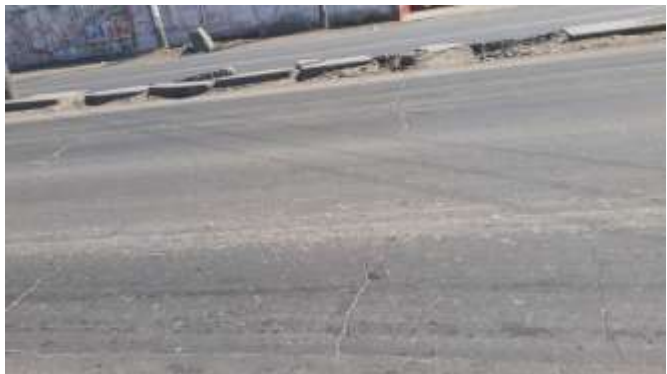
Desprendimiento de agregados

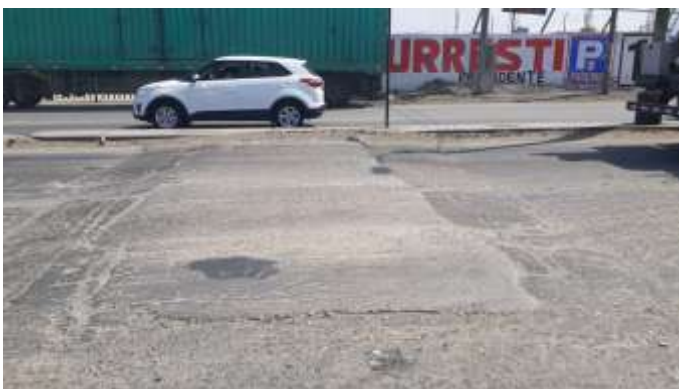
Muestra 24

Parcheos y acometidas de servicios

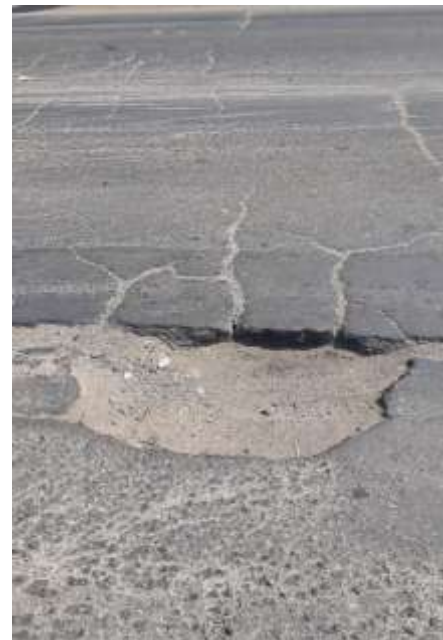
Huecos

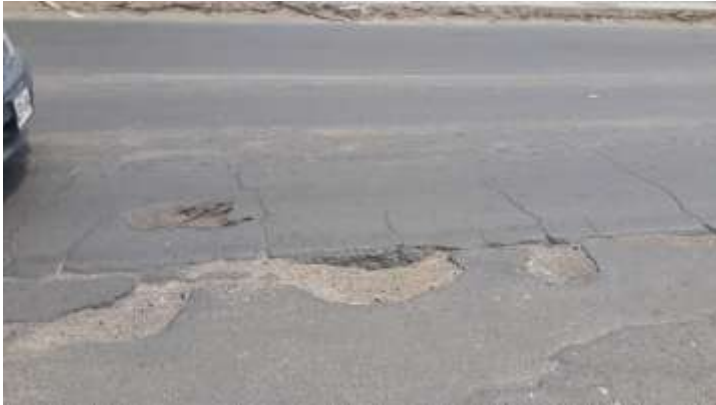
Muestra 25
Huecos

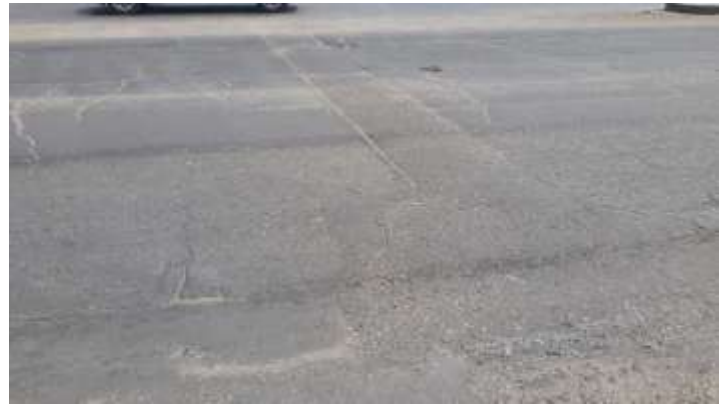
Parcheos y acometidas de servicios

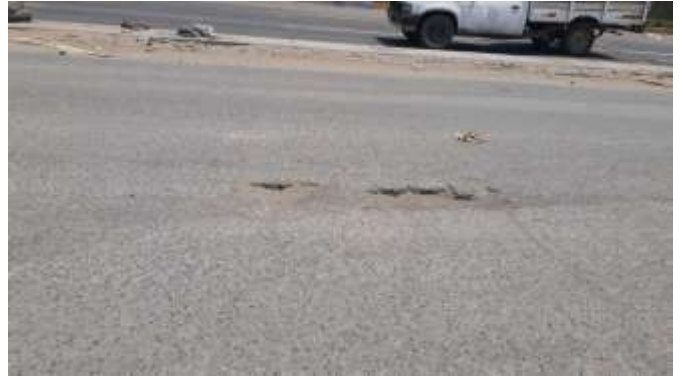
Huecos

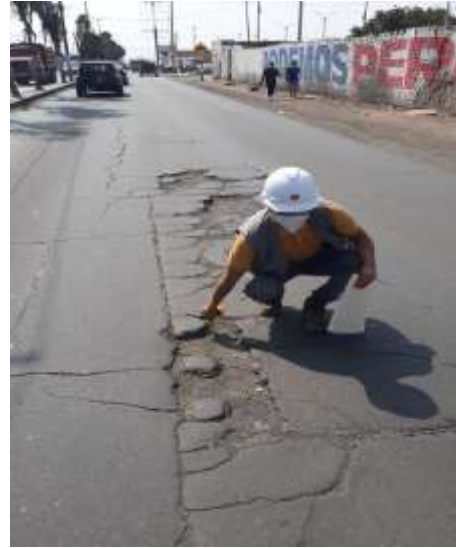
Levantamiento de Huecos

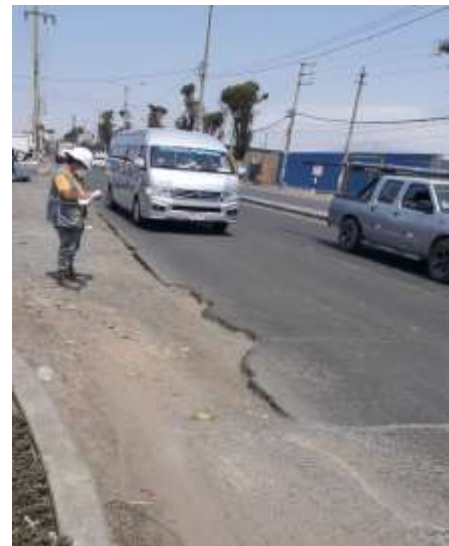
Levantamiento de Huecos

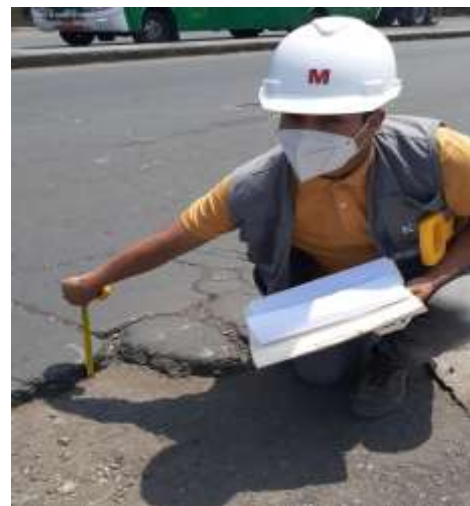
Levantamiento de Huecos

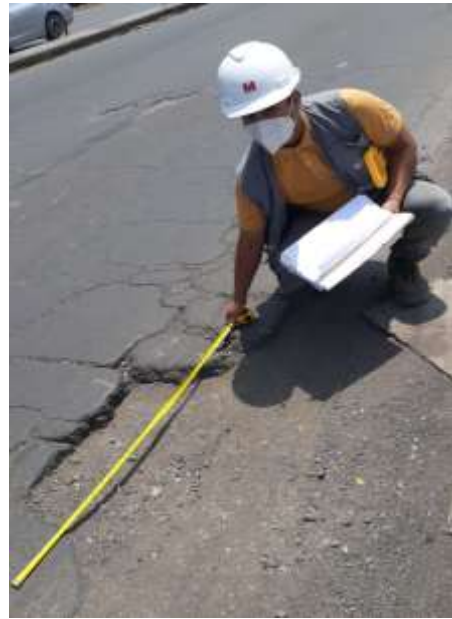
Levantamiento de Huecos

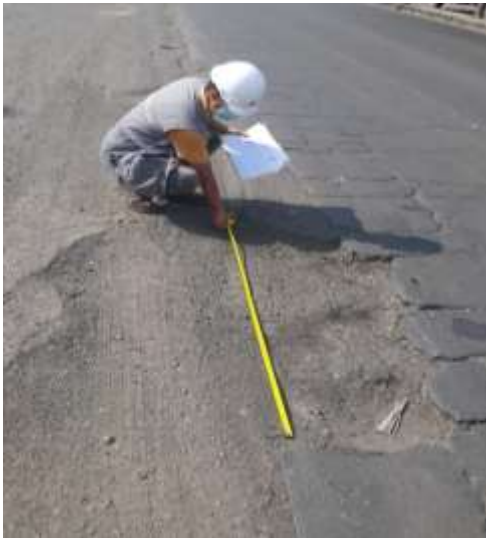
Levantamiento de áreas de Fallas

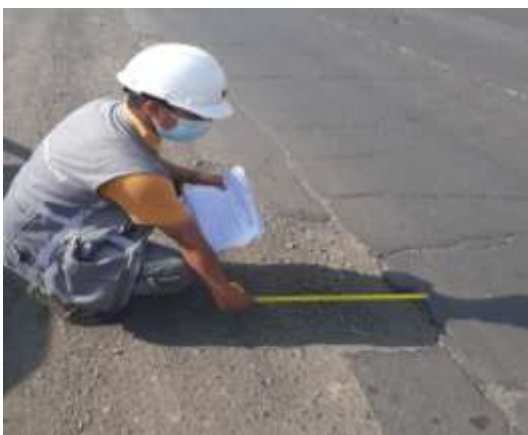
Levamiento de grita de borde

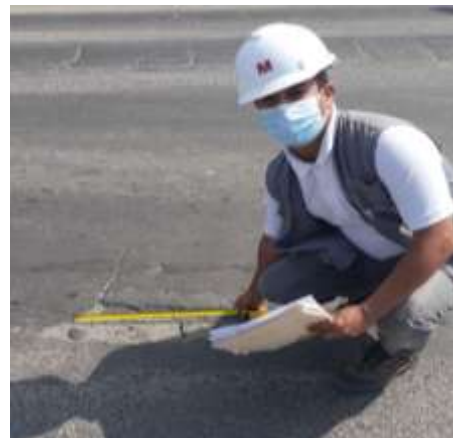
Levantamiento de Huecos

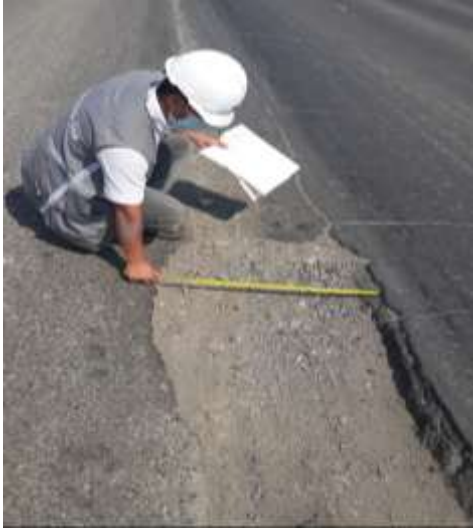
Levantamiento de Falla

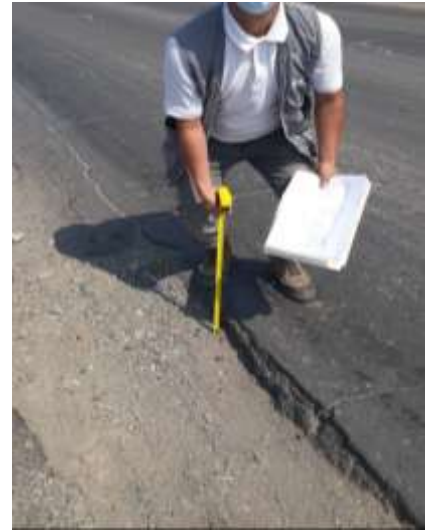
Altura de Falla

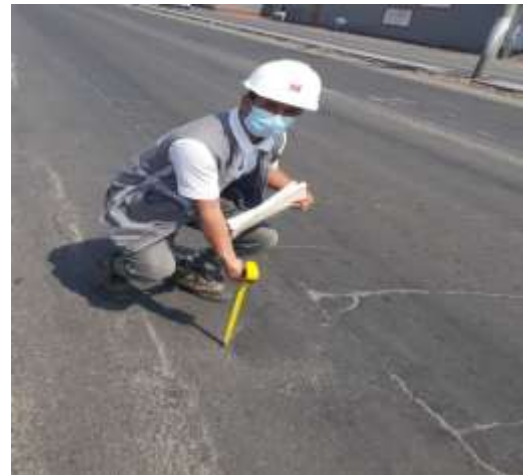
Levantamiento de Hinchamiento
